Caserne BERTHEZENE

Bâtiment 021

## Diagnostic planchers

N° dossier : 25.04.387E

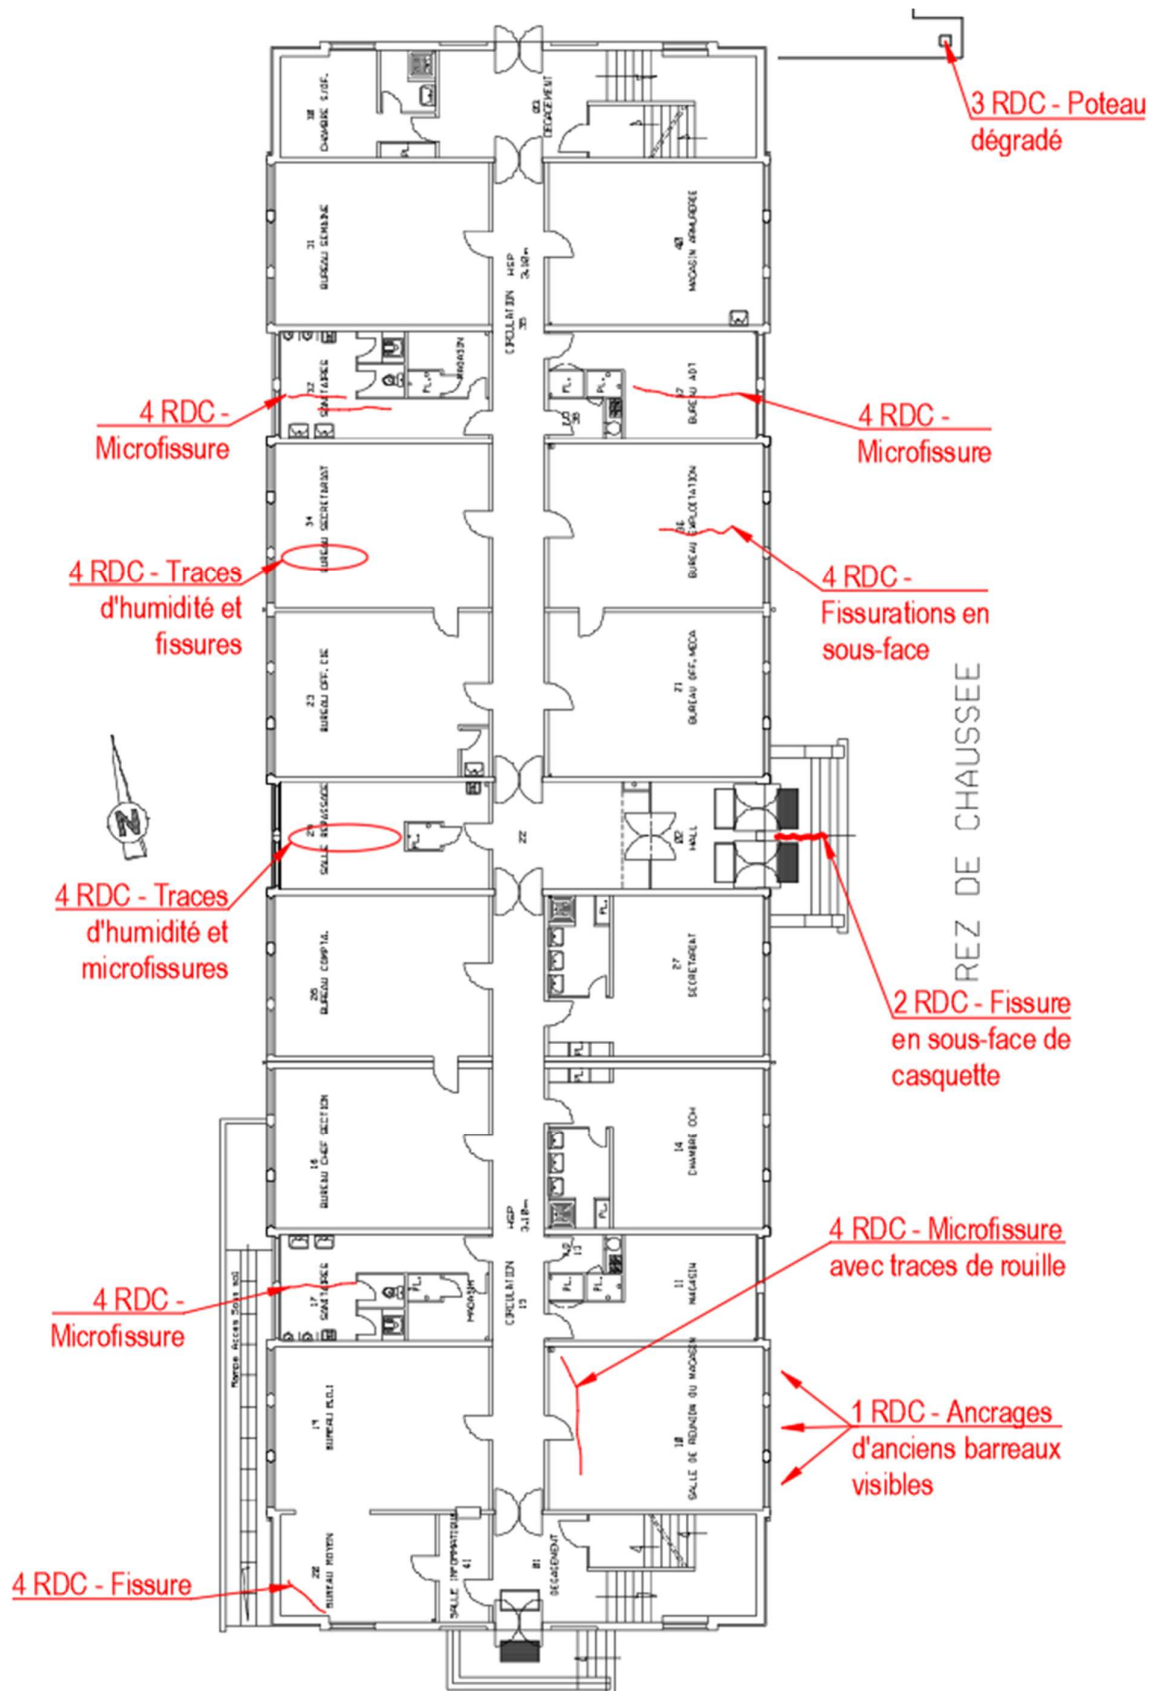
Localisation des désordres au rez-de-chaussée

Lors de notre visite du 28 aout 2025, nous avons pu observer quelques désordres sur l'ensemble du bâtiment. Nous les avons localisés ci-dessous.

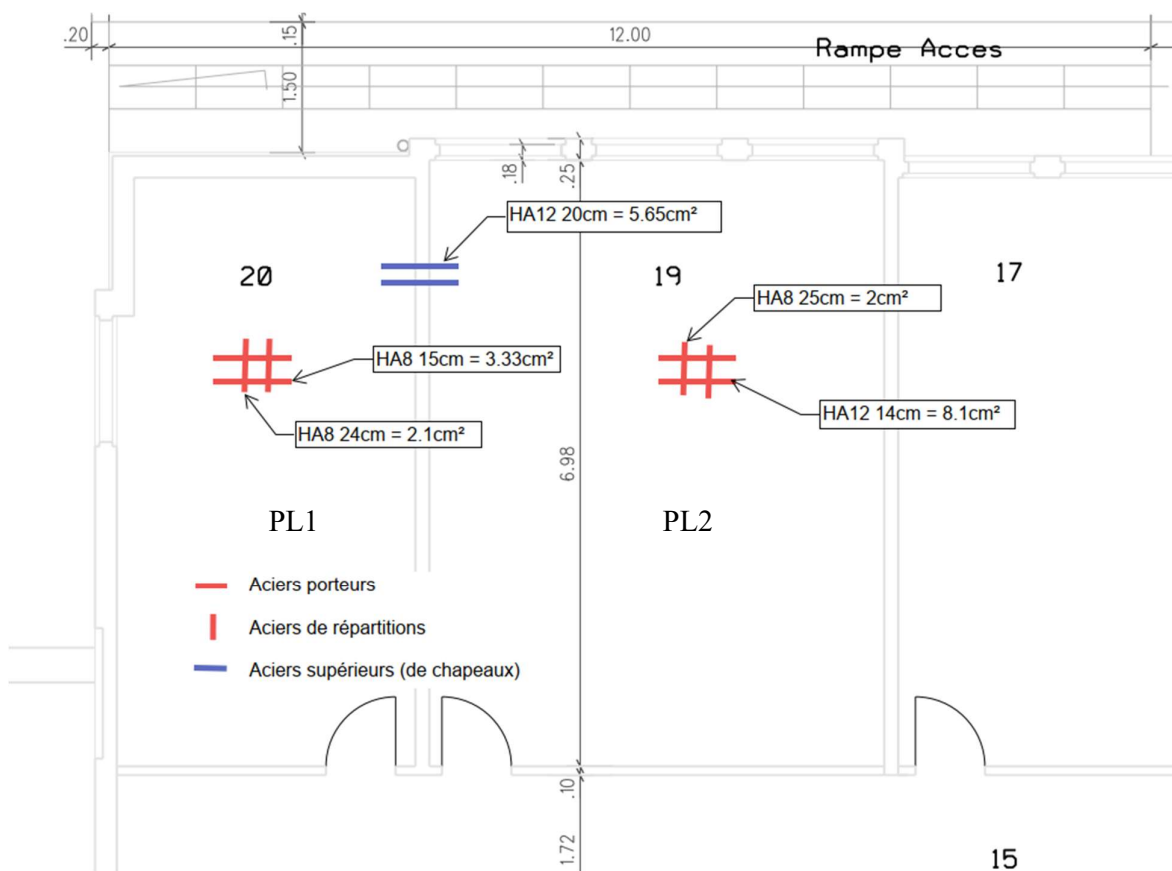
Schéma de principes de ferrailage – PL1 et PL2

Sur les sondages réalisés, le ferrailage met en avant des dalles portées sur deux côtés avec des aciers de chapeaux (voir schéma de principe de chaque zone).

Nous réalisons une vérification des dalles en considérant que ces dernières sont tendues sur 2 faces.

Nous constatons que les sections d'acier théoriques sont inférieures aux sections d'aciers réelles ( $A_{th1} = 2.26\text{cm}^2 < A_{réel1} = 3.33\text{cm}^2$  ;  $A_{thappuis} = 5.48\text{cm}^2 < A_{réelappuis} = 5.65\text{cm}^2$  ;  $A_{th2} = 6.42\text{cm}^2 < A_{réel2} = 8.1\text{cm}^2$  ).

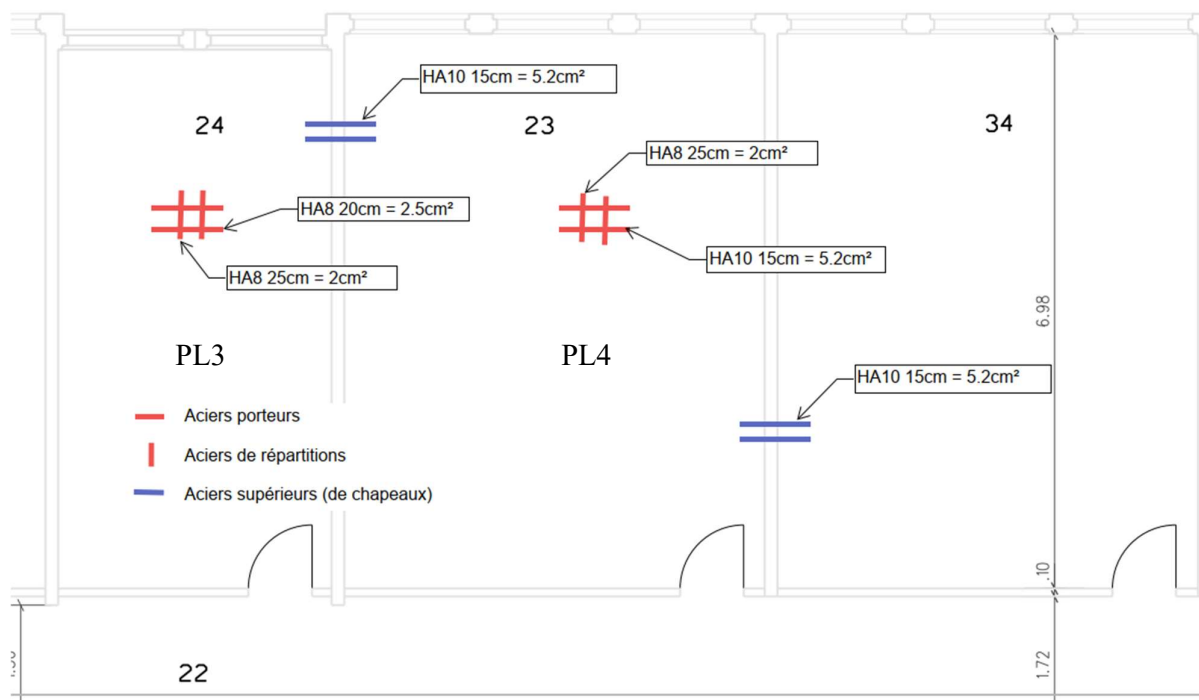
Schéma de principe de ferrailage - PL3 et PL4

Nous constatons que les sections d'aciers théoriques longitudinales des deux travées sondées sont inférieures aux sections d'aciers réelles ( $A_{th3} = 1.36\text{cm}^2 < A_{réel3} = 2.5\text{cm}^2$  ;  $A_{th4} = 5.13\text{cm}^2 < A_{réel4} = 5.2\text{cm}^2$ ). La section d'acier théorique en chapeau entre les deux travées est également inférieure à la section d'acier réelle ( $A_{thappuis3} = 4.26\text{cm}^2 < A_{réelappuis3} = 5.2\text{cm}^2$ ). Le deuxième appui sondé présente une section d'acier théorique légèrement supérieure à la section d'acier réelle ( $A_{thappuis4} = 5.87\text{cm}^2 \approx A_{réelappuis4} = 5.2\text{cm}^2$ ).

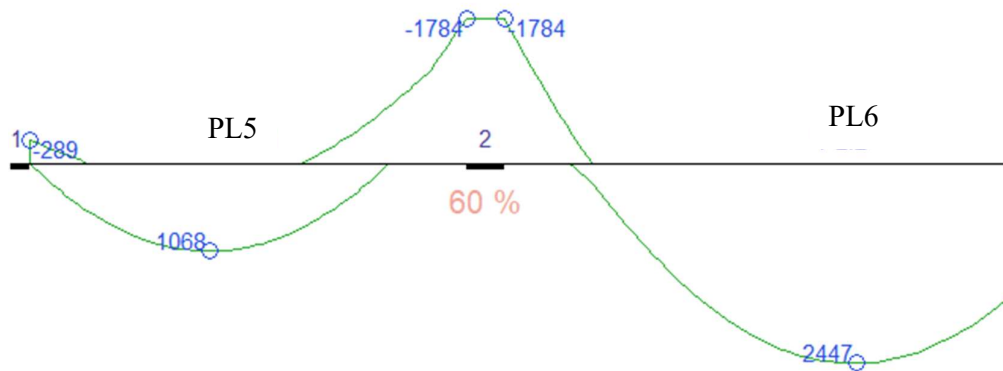
Moments sur travées sondées – PL5 et PL6 (daN.m) –  $q = 250 \text{ daN/m}^2$

Nous constatons que les sections d'aciers théoriques sont supérieures aux sections d'aciers réelles ( $A_{th5} = 2.05\text{cm}^2 > A_{réel5} = 1.86\text{cm}^2$  ;  $A_{thappui} = 4.34\text{cm}^2 > A_{réelappui} = 4.24\text{cm}^2$ ), seule la section d'acier de la travée PL6 est justifiée ( $A_{th6} = 5.06\text{cm}^2 < A_{réel6} = 5.6\text{cm}^2$ ).

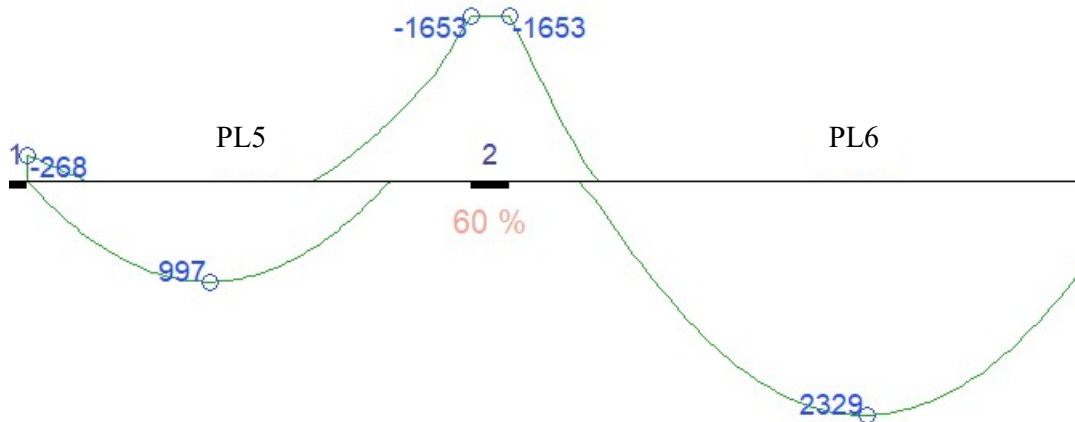
Moments sur travées sondées - PL5 et PL6 (daN.m) –  $q = 210 \text{ daN/m}^2$

Les sections d'aciers théoriques correspondent aux sections d'aciers réelles ( $A_{th5} = 1.91\text{cm}^2 \approx A_{réel5} = 1.86\text{cm}^2$  ;  $A_{thappuis} = 3.85\text{cm}^2 < A_{réelappui} = 4.24\text{cm}^2$  ;  $A_{th6} = 4.82\text{cm}^2 < A_{réel6} = 5.6\text{cm}^2$ ).

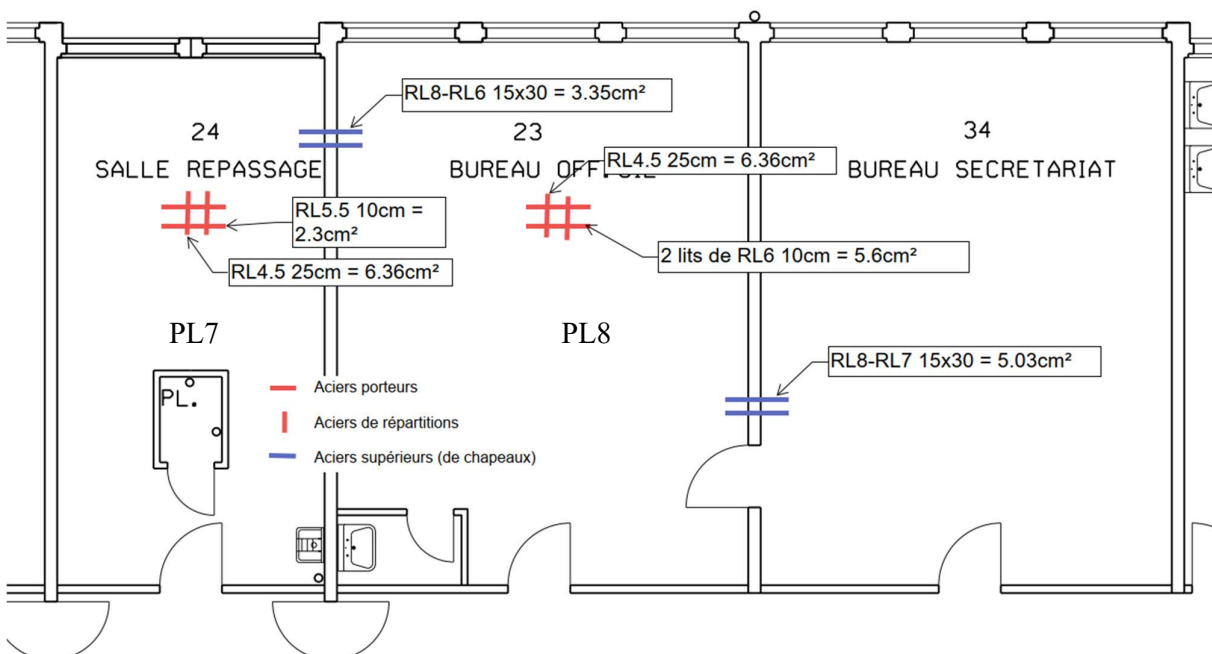
Schéma de principe de ferrailage - PL7 et PL8

Nous constatons que seules les travées PL7 et PL8 ont leurs sections d'aciers théoriques inférieures aux sections d'aciers réelles ( $A_{th7} = 1.25\text{cm}^2 < A_{réel7} = 2.3\text{cm}^2$  ;  $A_{th8} = 5.29\text{cm}^2 < A_{réel8} = 5.6\text{cm}^2$ ). Sur les appuis, les sections d'aciers théoriques sont légèrement supérieures aux sections d'aciers réelles ( $A_{thappui3} = 3.66\text{cm}^2 > A_{réelappui3} = 3.35\text{cm}^2$  ;  $A_{thappui4} = 5.48\text{cm}^2 > A_{réelappui4} = 5.03\text{cm}^2$ ).

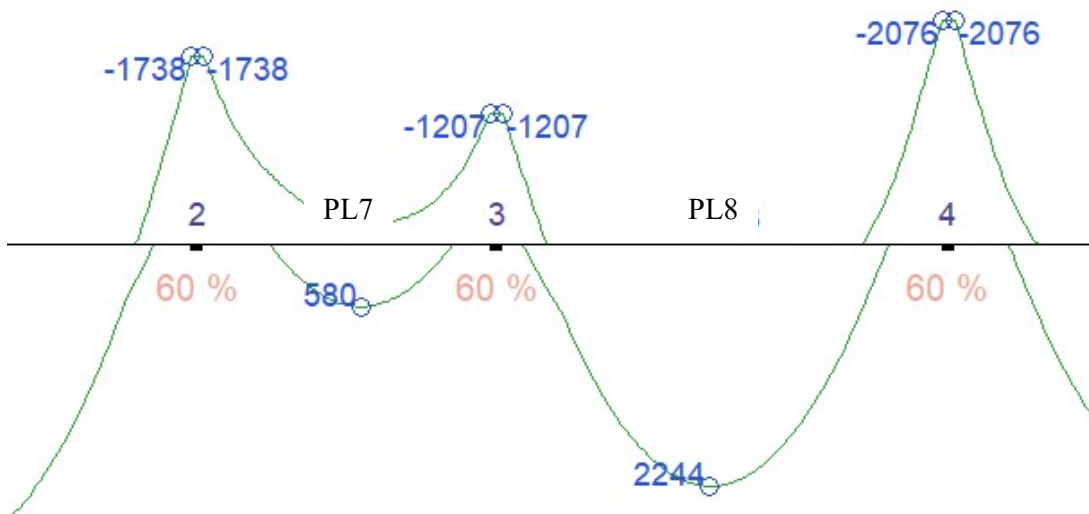
Moments sur travées sondées - PL7 et PL8 -  $q = 210 \text{ daN/m}^2$

Les sections d'aciers théoriques correspondent aux sections d'aciers réelles ( $A_{th7} = 1.11\text{cm}^2 < A_{réel7} = 2.3\text{cm}^2$  ;  $A_{thappui3} = 3.3\text{cm}^2 < A_{réelappui3} = 3.35\text{cm}^2$  ;  $A_{th8} = 5\text{cm}^2 < A_{réel8} = 5.6\text{cm}^2$  ;  $A_{thappui4} = 5.06\text{cm}^2 \approx A_{réelappui4} = 5.03\text{cm}^2$ ).

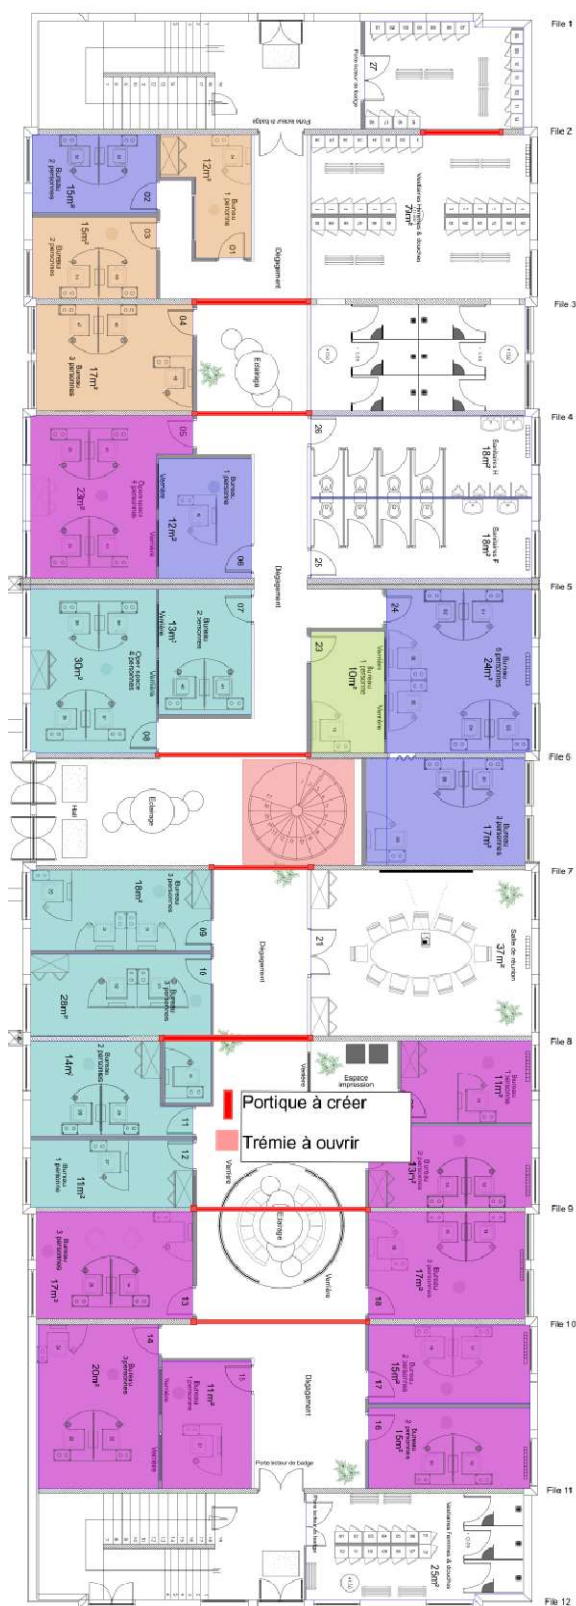
Plan de principe PH RDC - Projet

Au rez-de-chaussée comme à l'étage R+1, les voiles ne sont pas armés, mais les ouvertures dans les murs porteurs demandent tout de même la mise en place de portiques pour les ouvertures les plus grandes.

Pour pallier ces contraintes, nous préconisons la mise en place de portiques en béton armé ou métallique pour reprendre les charges en plancher haut du sous-sol. Les poteaux seront repris par des massifs de fondations reliés par des longrines.

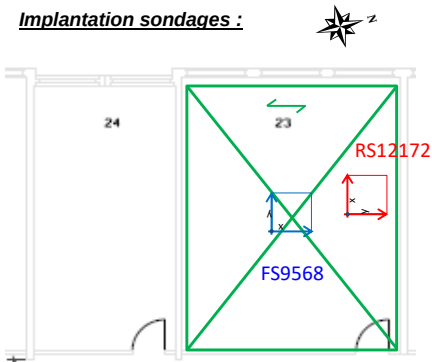
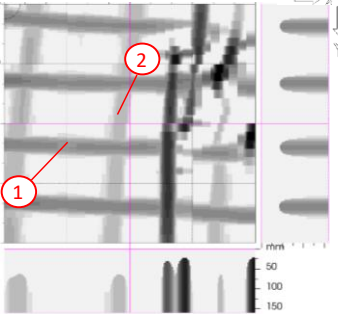
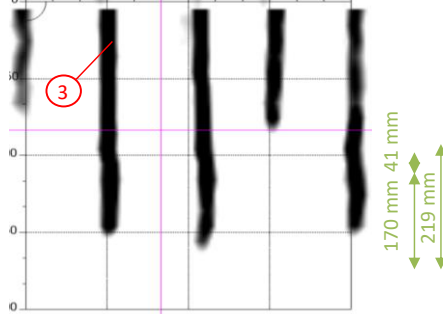
| <p><u>Légendes :</u></p> <ul style="list-style-type: none"> <li> Imagerie et détection non destructive (Ferrosan / Radar)</li> <li> Extradados / Intrados</li> <li> AX ➡ Prélèvement d'acier</li> <li> CX ● Carottage</li> <li> Sondage destructif</li> <li> Sens de portée des aciers</li> </ul> | | <p><u>Relevés :</u></p> <div style="display: flex;"> <div style="flex: 1;"> <p><i>Photographie du sondage destructif</i></p> </div> <div style="flex: 2;"> <p>En partie inférieure (prédalle) :</p> <ol style="list-style-type: none"> <li>① <u>Aciers porteurs</u> HA Ø 10 mm espacés en moyenne tous les 15 cm, enrobage de 28 mm/sous-face de plancher.</li> <li>② <u>Aciers répartitions</u> HA Ø 8 mm espacés en moyenne tous les 25 cm, enrobage de 36 mm/sous-face de plancher.</li> </ol> <p>En partie supérieure :</p> <ol style="list-style-type: none"> <li>③ <u>Aciers de continuité</u> (au dessus de l'appui) HA Ø 10 mm, espacés en moyenne tous les 15,1 cm, enrobage de 96 mm/surface de plancher. Longueur 140 cm / axe d'appui.</li> </ol> </div> </div> <div style="border: 1px solid black; padding: 5px; margin-top: 10px; text-align: center;"> <p><b>Epaisseur totale plancher : 21,9 cm</b><br/>(Revêtement inclus)</p> </div> <p style="text-align: right;">Portée : 5,28 m</p> | | |

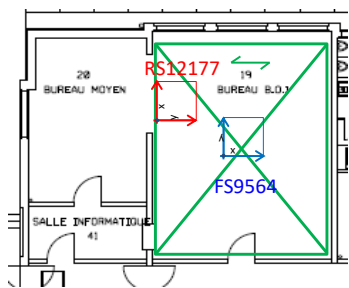
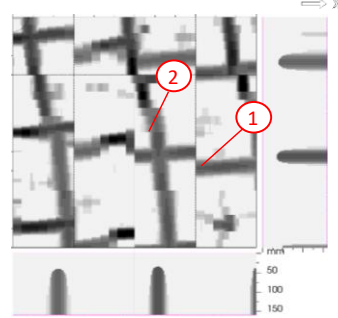
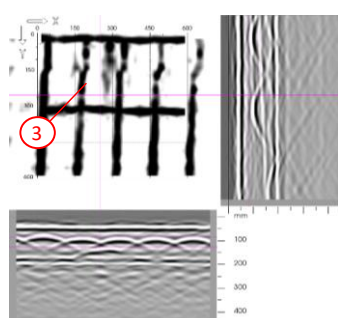
| <div style="display: flex; justify-content: space-between;"> <div style="width: 25%;"> <p><b>Implantation sondages :</b></p> <p>(vue en plan RDC)</p> <p><b>Légendes :</b></p> <ul style="list-style-type: none"> <li> Imagerie et détection non destructive (Ferroskan / Radar)</li> <li> Extrados / Intrados</li> <li> AX ➡ Prélèvement d'acier</li> <li> CX ● Carottage</li> <li> Sondage destructif</li> <li> Sens de portée des aciers</li> </ul> </div> <div style="width: 75%;"> <div style="display: flex; justify-content: space-around;"> <div style="width: 45%;"> <p><i>Image Ferroskan FS9564<br/>(En Intrados de plancher)</i></p> </div> <div style="width: 45%;"> <p><i>Image Radar RS12177<br/>(En Extrados sur appuis)</i></p> </div> </div> <div style="display: flex; justify-content: space-around; margin-top: 20px;"> <div style="width: 45%;"> <p><i>Photographie du sondage destructif</i></p> </div> <div style="width: 45%;"> <p><b>Relevés :</b></p> <p>En partie inférieure (prédalle) :</p> <ol style="list-style-type: none"> <li>① <b>Aciers porteurs</b> RL Ø 5,5 mm espacés en moyenne tous les 20 cm, enrobage de 2 mm/sous-face de plancher.</li> <li>② <b>Aciers répartitions</b> RL Ø 4,5 mm espacés en moyenne tous les 20 cm, enrobage de 8 mm/sous-face de plancher.</li> </ol> <p>En partie supérieure :</p> <ol style="list-style-type: none"> <li>③ <b>Aciers de continuité</b> (au dessus de l'appui) treillis soudé, maille 15 x 30 cm (resserré dans le sens porteur), RL Ø 9 mm et RL Ø 7 mm, enrobage 102 mm/surface de plancher. Longueur 130 cm / axe d'appui.</li> </ol> </div> </div> <div style="margin-top: 20px;"> <p><b>Schéma de principe - vue en coupe</b></p> <p><b>Sondages complémentaires (16/10/2025):</b><br/> <b>Aciers porteurs :</b> 1er lit, RL Ø 6mm espacés tous les 10cm, enrobage de 195mm/sur-face de plancher fini.<br/> 2ème lit, RL Ø 6mm espacés tous les 10cm, enrobage de 182mm/sur-face de plancher fini.</p> <div style="border: 1px solid black; padding: 5px; margin-top: 10px;"> <p><b>Epaisseur totale plancher : 23,0 cm</b><br/>(Revêtement inclus)</p> </div> <p>Portée : 5,22 m</p> </div> </div> </div> | | | | |

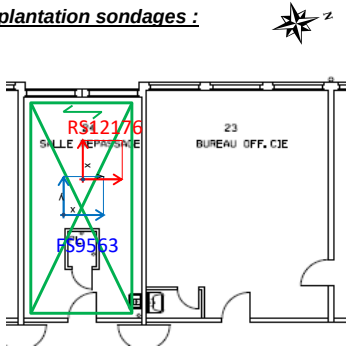
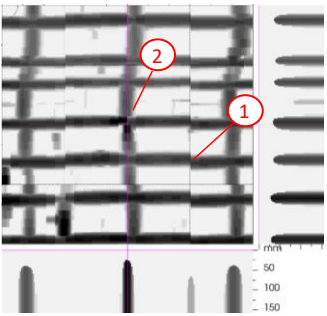
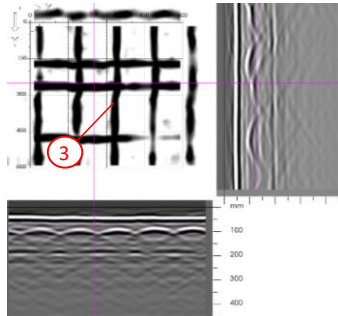
**INVESTIGATIONS PLANCHER PL7 - NIVEAU HAUT RDC**

| <p><b>Implantation sondages :</b></p> <p>(vue en plan RDC)</p><br><p><b>Légendes :</b></p> <ul style="list-style-type: none"> <li> Imagerie et détection non destructive (Ferroscan / Radar)</li> <li> Extrados / Intrados</li> <li> AX ➡ Prélèvement d'acier</li> <li> CX ● Carottage</li> <li> Sondage destructif</li> <li> Sens de portée des aciers</li> </ul> | <div style="display: flex; justify-content: space-around;"> <div style="text-align: center;"> <p><i>Image Ferroscan FS9563<br/>(En Intrados de plancher)</i></p> </div> <div style="text-align: center;"> <p><i>Image Radar RS12176<br/>(En Extrados sur appuis)</i></p> </div> <div style="text-align: center;"> <p><i>Schéma de principe - vue en coupe</i></p> </div> </div> <div style="margin-top: 20px;"> <p><b>Relevés :</b></p> <div style="display: flex;"> <div style="flex: 1;"> <p><i>Photographie du sondage destructif</i></p> </div> <div style="flex: 2;"> <p>En partie inférieure (prédalle) :</p> <ol style="list-style-type: none"> <li>① <b>Aciers porteurs</b> RL Ø 5,5 mm espacés en moyenne tous les 10 cm, enrobage de 2 mm/sous-face de plancher.</li> <li>② <b>Aciers répartitions</b> RL Ø 4,5 mm espacés en moyenne tous les 25 cm, enrobage de 8 mm/sous-face de plancher.</li> </ol> <p>En partie supérieure :</p> <ol style="list-style-type: none"> <li>③ <b>Aciers de continuité</b> (au dessus de l'appui) treillis soudé, maille 15 x 30 cm (resserré dans le sens porteur), RL Ø 8 mm et RL Ø 6 mm, enrobage 91 mm/surface de plancher. Longueur 130 cm / axe d'appui.</li> </ol> </div> </div> <div style="border: 1px solid black; padding: 10px; margin-top: 20px; text-align: center;"> <p><b>Epaisseur totale plancher : 20,0 cm<br/>(Revêtement inclus)</b></p> </div> <p style="text-align: right; margin-top: 10px;">Portée : 3,44 m</p> </div> | | |

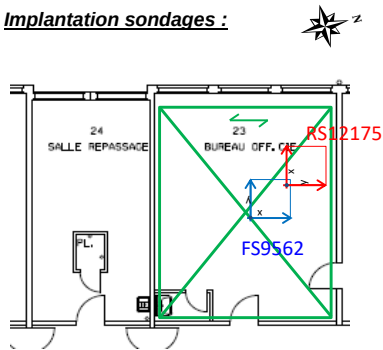
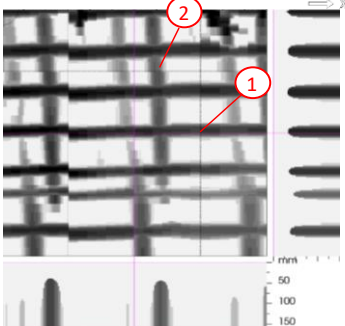
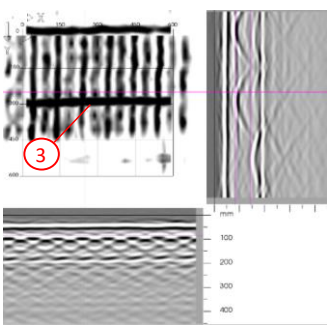
| <div style="display: flex; justify-content: space-between;"> <div style="width: 25%;"> <p><b>Implantation sondages :</b></p> <p>(vue en plan RDC)</p> </div> <div style="width: 50%;"> <div style="display: flex; justify-content: space-around;"> <div style="text-align: center;"> <p><i>Image Ferroscan FS9562<br/>(En Intrados de plancher)</i></p> </div> <div style="text-align: center;"> <p><i>Image Radar RS12175<br/>(En Extrados sur appuis)</i></p> </div> </div> <div style="width: 25%; text-align: center;"> <p><i>Schéma de principe - vue en coupe</i></p> </div> </div> <div style="margin-top: 20px;"> <p><b>Relevés :</b></p> <ol style="list-style-type: none"> <li>① En partie inférieure (prédalle) :<br/><b>Aciers porteurs</b> RL Ø 5,5 mm espacés en moyenne tous les 10 cm, enrobage de 17 mm/sous-face de plancher.</li> <li>② <b>Aciers répartitions</b> RL Ø 4,5 mm espacés en moyenne tous les 25 cm, enrobage de 30 mm/sous-face de plancher.</li> <li>③ En partie supérieure :<br/><b>Aciers de continuité</b> (au dessus de l'appui) treillis soudé, maille 10 x 30 cm (resserré dans le sens porteur), RL Ø 8 mm et RL Ø 7 mm, enrobage 93 mm/surface de plancher. Longueur 130 cm / axe d'appui.</li> </ol> </div> <div style="margin-top: 20px; text-align: right;"> <p><b>Epaisseur totale plancher : 21,5 cm<br/>(Revêtement inclus)</b></p> <p>Portée : 5,27 m</p> <div style="border: 1px solid red; padding: 5px; margin-top: 10px;"> <p><b>Sondages complémentaires (16/10/2025):</b><br/> <b>Aciers porteurs</b> : 1er lit, RL Ø 6mm espacés tous les 10cm, enrobage de 183mm/sur-face de plancher fini.<br/> 2ème lit, RL Ø 6mm espacés tous les 10cm, enrobage de 160mm/sur-face de plancher fini.</p> </div> </div> </div> | | | | |
