# Rapport de repérage des matériaux et produits contenant de l'amiante avant démolition d'un immeuble bâti

Adresse : 220 RUE FRANÇOIS MANSART 78370 PLAISIR

Désignation : démolition-Poterie

Date de repérage : 27/04/2026

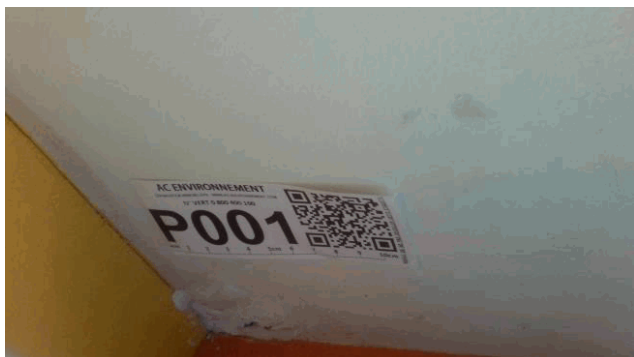
002ER403179 n°1 - 1 (P1) - Rdc - Vol 1 (Atelier)

| Référence | Localisation | Action |
|---|---|---|
| 002ER403179 n°1 - 1 (P1) | Rdc - Vol 1<br>(Atelier) | Prélèvement négatif |

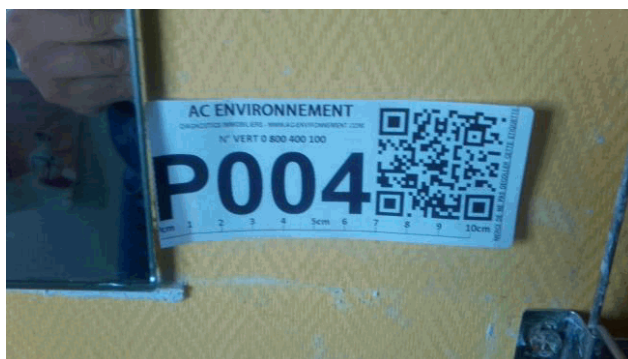
002ER403179 n°4 - 1 (P4) - Rdc - Vol 2 (W.C)

| Référence | Localisation | Action |
|---|---|---|
| 002ER403179 n°4 - 1 (P4) | Rdc - Vol 2<br>(W.C) | Prélèvement négatif |

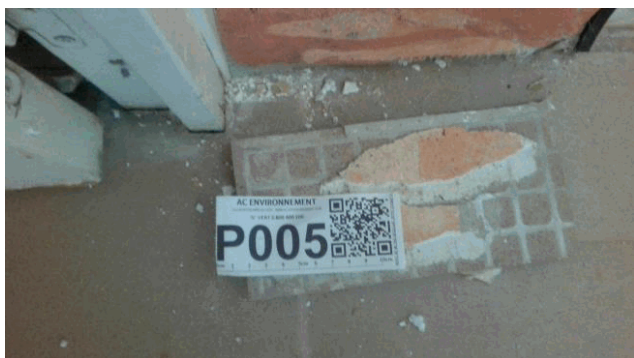
002ER403179 n°5 - 1 (P5) - Rdc - Vol 1 (Atelier)

| Référence | Localisation | Action |
|---|---|---|
| 002ER403179 n°5 - 1 (P5) | Rdc - Vol 1<br>(Atelier) | Prélèvement négatif |
