DIAGNOSTIC PLOMB AVANT TRAVAUX

A Adresse du bien UEMO 2 RUE DU COMMANDANT HUGUENY 52000 CHAUMONT	B Propriétaire Nom : UEMO Adresse : 2 RUE DU COMMANDANT HUGUENY 52000 CHAUMONT
C Commanditaire de la mission Nom : CHRISTIAN SAUGET Qualité : Responsable Projets Travaux	
D L'appareil à fluorescence X Nom du fabricant de l'appareil : Niton Modèle de l'appareil : XLPS N° de série : RTV0656-40	
Nature du radionucléide : 109 cd Date du dernier chargement de la source : 08/12/2015 Activité de la source à cette date : 1480 Mbq	
E Execution de la mission Rapport N° : 16204210-2 Date d'intervention : 11/10/2022	
Date du rapport : 02/12/2022	
F Nature des Travaux - Percements plafonds du R+2 pour installation d'une climatisation. - Remplacement des volets - Raftaichissement des peintures de murs et plafonds dans la tourelle d'escalier, sur tous les niveaux - Raftaichissement des peintures de murs et plafonds dans : RDC : Salle d'activités / R+1 : Circulation / R+2 : Circulation

G Périmètre de la mission - Tourelle d'escalier - RDC : Salle d'activité - R+1 : Circulation 4 - R+2 : Circulation 5, salle de réunion, bureaux - Façades	
H Cachet du diagnostiqueur	
Signature

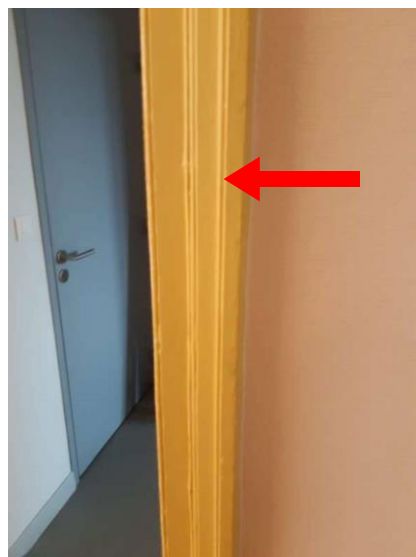
N°	Zone	Unité de diagnostic	Substrat	Revêtement apparent	Localisation	Résultats (mg/cm²)	Marge d'erreur	Observations
67	Toutes zones	Mur	Enduit	Peinture	C	0.00-	+/- 0.01	
68	Toutes zones	Mur	Enduit	Peinture	HD	0.00-	+/- 0.01	
69	C	Boiserie d'encadrement	Bois	peinture	MD	8.60	+/- 0.01	Photo 3
70	Toutes zones	Main-courante	Bois	peinture	MD	0.00-	+/- 0.01	
71	Toutes zones	Main-courante	Bois	peinture	BG	0.00-	+/- 0.01	
72	Toutes zones	Dormants portes	Bois	peinture	MD	0.00-	+/- 0.01	
73	Toutes zones	Dormants portes	Bois	peinture	BG	0.00-	+/- 0.01	
74	Toutes zones	Ouvrants portes	Bois	peinture	BG	0.00-	+/- 0.01	
75	Toutes zones	Ouvrants portes	Bois	peinture	BG	0.00-	+/- 0.01	
76	Toutes zones	Radiateur	Métal	peinture	MD	0.00-	+/- 0.01	
77	Toutes zones	Radiateur	Métal	peinture	BG	0.00-	+/- 0.01	
78	Toutes zones	Tuyauterie radiateur	Métal	peinture	MD	0.00-	+/- 0.01	
79	Toutes zones	Tuyauterie radiateur	Métal	peinture	MD	0.00-	+/- 0.01

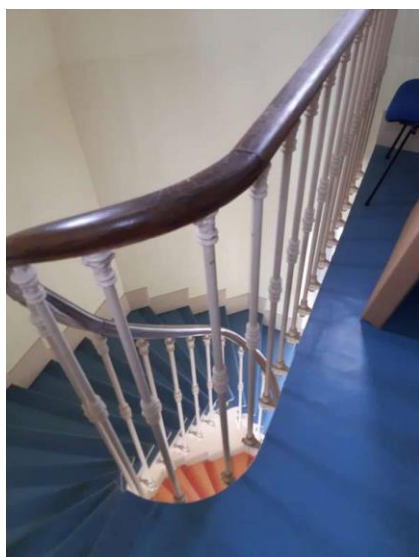
N°	Zone	Unité de diagnostic	Substrat	Revêtement apparent	Localisation	Résultats (mg/cm²)	Marge d'erreur	Observations
59	Toutes zones	Mur	Enduit	Peinture	C	0.00-	+/- 0.01	
60	Toutes zones	Mur	Enduit	Peinture	HD	0.00-	+/- 0.01	
61	Toutes zones	Main-courante	Métal	peinture	MD	6.40	+/- 0.01	Photo 4
62	A	Dormant porte	Bois	peinture	MD	0.00-	+/- 0.01	
63	A	Dormant porte	Bois	peinture	BG	0.00-	+/- 0.01	
64	A	Ouvrant porte	Bois	peinture	BG	0.00-	+/- 0.01	
65	A	Ouvrant porte	Bois	peinture	BG	0.00-	+/- 0.01	
65	Toutes zones	Plafond	Enduit	Peinture	C	0.00-	+/- 0.01	
66	Toutes zones	Plafond	Enduit	Peinture	HD	0.00-	+/- 0.01
