**CROUS de Lille**  
**74, Rue de Cambrai - CS 90006**  
**59 043 LILLE Cedex**

## **Mission d'étude de diagnostic des toitures de la Résidence Universitaire de l'ARTOIS Rue Raoul François à ARRAS (62)**

### **Diagnostic Technique**

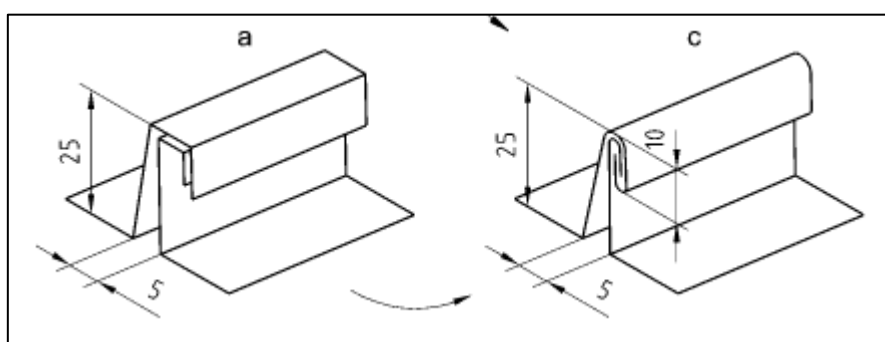
DTU 40.41 « Assemblage longitudinal – Joint debout »

L'assemblage longitudinal des feuilles est réalisé par le procédé du « Joint debout », qui consiste à agraffer les feuilles entre elles par un double pliage. Nous avons relevé des hauteurs de joint fini variables, entre 23 et 26mm (**Photos n°16 et 17**).

D'après le DTU 40.41, la hauteur du joint fini doit être au minimum de 25mm. Les hauteurs de joint fini ne sont donc pas toujours conformes

A la vue des points de non-conformité des DTU et des désordres relevés, la réfection complète de l'ensemble des couvertures est inévitable. De plus, le procédé du « Joint debout » ne permet pas de réaliser des réparations ponctuelles sans déposer l'ensemble de la couverture.
