# Pré-Rapport du 27/01/2026 de la mission de repérage des matériaux et produits contenant de l'amiante avant réalisation de travaux dans un immeuble bâti avec caractérisation des enrobés de voiries (amiante et/ou HAP)

UPEC PARIS XIII - 61 avenue du Général de Gaulle  
94000 CRETEIL CEDEX 10

**Date du rapport :** 27/01/2026

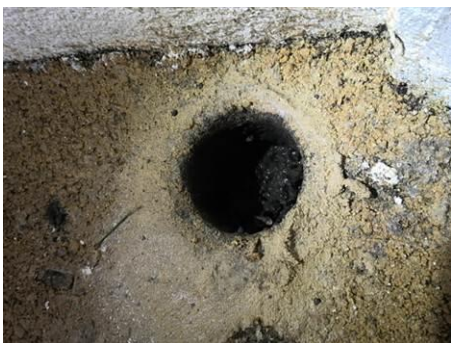
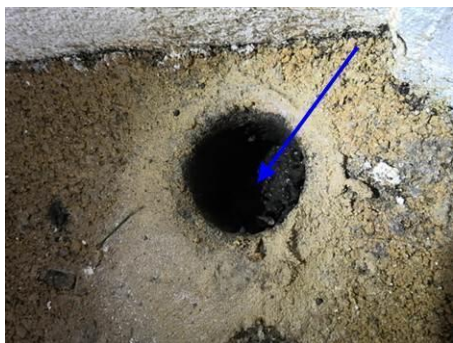
| IDENTIFICATION DU CAROTTAGE : p101 | | |
|---|---|---|
| | Date : 06/01/2026<br>Epaisseur totale : 5 cm | Epaisseur des couches :<br>Couche 01 sous revêtement beige |
| <b>Commentaires</b> : Sans objet | | |

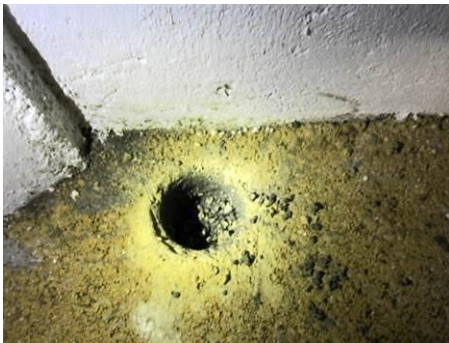
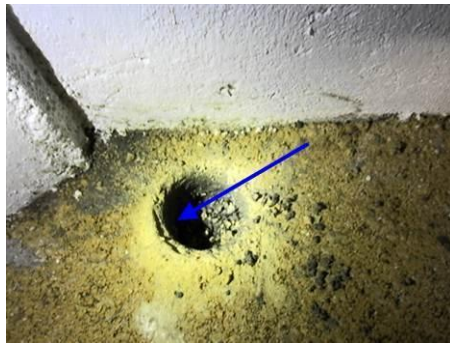
| IDENTIFICATION DU CAROTTAGE : P103 | | |
|---|---|---|
| | Date : 06/01/2026<br>Epaisseur totale : | Epaisseur des couches :<br>Couche 01 sous revêtement beige |
| <b>Commentaires</b> : Sans objet | | |

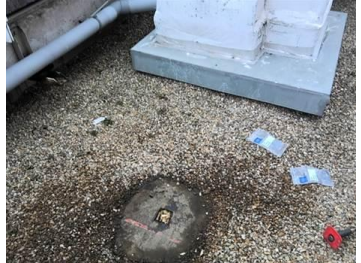
| N° de prélèvements | N° de composant *1<br>& Description opérateur | Localisation | Composant de la construction | Date du prélèvement | Résultat de l'analyse | Photo |
|---|---|---|---|---|---|---|
| P001 | <u>Identifiant:</u> ZPSO-001<br><u>Description:</u> Partie plane : revêtement bitumineux (bandes, lés...) | Extérieur - toiture R+4 | 1 - Couvertures, Toitures, Terrasses et étanchéités - Étanchéité de toiture terrasse | 05/01/2026 | Absence d'amiante | |

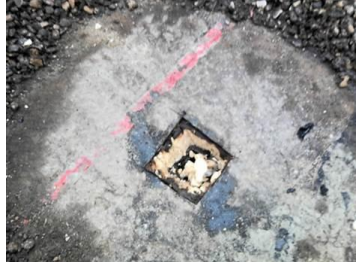
| N° de prélèvements | N° de composant *1<br>& Description opérateur | Localisation | Composant de la construction | Date du prélèvement | Résultat de l'analyse | Photo |
|---|---|---|---|---|---|---|
| P002 | <u>Identifiant:</u> ZPSO-002<br><u>Description:</u> isolant | Extérieur - toiture R+4 | 1 - Couvertures, Toitures, Terrasses et étanchéités - Étanchéité de toiture terrasse | 05/01/2026 | Absence d'amiante | |

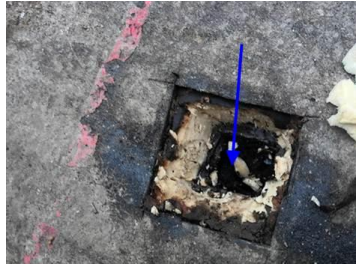
| N° de prélèvements | N° de composant *1<br>& Description opérateur | Localisation | Composant de la construction | Date du prélèvement | Résultat de l'analyse | Photo |
|---|---|---|---|---|---|---|
| P003 | <u>Identifiant:</u> ZPSO-003<br><u>Description:</u> Partie plane : pare vapeur | Extérieur - toiture R+4 | 1 - Couvertures, Toitures, Terrasses et étanchéités - Étanchéité de toiture terrasse | 05/01/2026 | Absence d'amiante | |

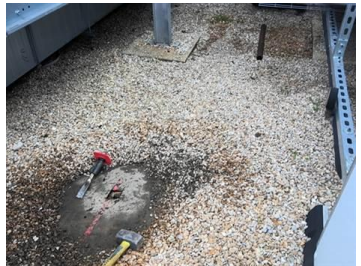
| N° de prélèvements | N° de composant *1<br>& Description opérateur | Localisation | Composant de la construction | Date du prélèvement | Résultat de l'analyse | Photo |
|---|---|---|---|---|---|---|
| P004 | <u>Identifiant:</u> ZPSO-001<br><u>Description:</u> Partie plane : revêtement bitumineux (bandes, lés...) | Extérieur - toiture R+4 | 1 - Couvertures, Toitures, Terrasses et étanchéités - Étanchéité de toiture terrasse | 05/01/2026 | Absence d'amiante | |

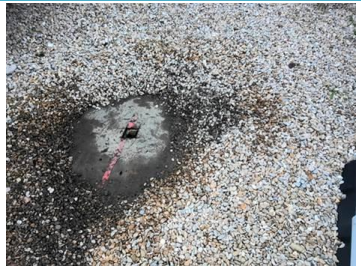
| N° de prélèvements | N° de composant *1<br>& Description opérateur | Localisation | Composant de la construction | Date du prélèvement | Résultat de l'analyse | Photo |
|---|---|---|---|---|---|---|
| P005 | <u>Identifiant:</u> ZPSO-002<br><u>Description:</u> isolant | Extérieur - toiture R+4 | 1 - Couvertures, Toitures, Terrasses et étanchéités - Étanchéité de toiture terrasse | 05/01/2026 | Absence d'amiante | |

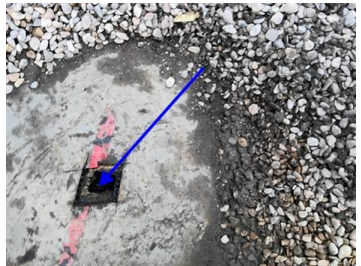
| N° de prélèvements | N° de composant *1<br>& Description opérateur | Localisation | Composant de la construction | Date du prélèvement | Résultat de l'analyse | Photo |
|---|---|---|---|---|---|---|
| P006 | <u>Identifiant:</u> ZPSO-003<br><u>Description:</u> Partie plane : pare vapeur | Extérieur - toiture R+4 | 1 - Couvertures, Toitures, Terrasses et étanchéités - Étanchéité de toiture terrasse | 05/01/2026 | Absence d'amiante | |

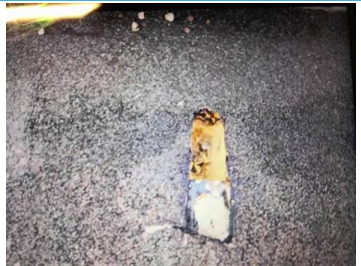
| N° de prélèvements | N° de composant *1<br>& Description opérateur | Localisation | Composant de la construction | Date du prélèvement | Résultat de l'analyse | Photo |
|---|---|---|---|---|---|---|
| P007 | <u>Identifiant:</u> ZPSO-004<br><u>Description:</u> édicule Partie plane : revêtement bitumineux (bandes, lés...) | Extérieur - toiture R+4 | 1 - Couvertures, Toitures, Terrasses et étanchéités - Étanchéité de toiture terrasse | 05/01/2026 | Absence d'amiante | |

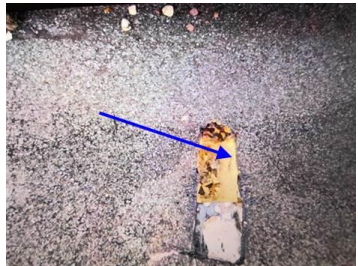
| N° de prélèvements | N° de composant *1<br>& Description opérateur | Localisation | Composant de la construction | Date du prélèvement | Résultat de l'analyse | Photo |
|---|---|---|---|---|---|---|
| P008 | Identifiant: ZPSO-005<br>Description: édicule isolant | Extérieur - toiture R+4 | 1 - Couvertures, Toitures, Terrasses et étanchéités - Étanchéité de toiture terrasse | 05/01/2026 | Absence d'amiante | |

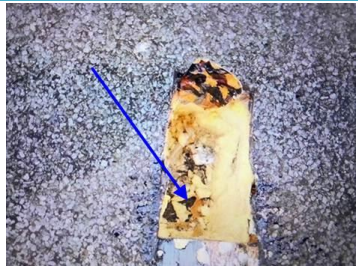
| N° de prélèvements | N° de composant *1<br>& Description opérateur | Localisation | Composant de la construction | Date du prélèvement | Résultat de l'analyse | Photo |
|---|---|---|---|---|---|---|
| P009 | Identifiant: ZPSO-006<br>Description: edicule Partie plane : pare vapeur | Extérieur - toiture R+4 | 1 - Couvertures, Toitures, Terrasses et étanchéités - Étanchéité de toiture terrasse | 05/01/2026 | Absence d'amiante | |

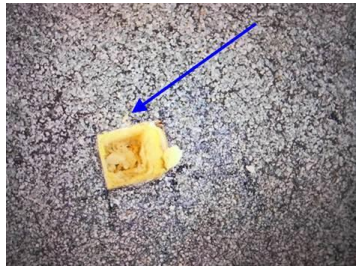
| N° de prélèvements | N° de composant *1<br>& Description opérateur | Localisation | Composant de la construction | Date du prélèvement | Résultat de l'analyse | Photo |
|---|---|---|---|---|---|---|
| P010 | Identifiant: ZPSO-004<br>Description: édicule Partie plane : revêtement bitumineux (bandes, lés...) | Extérieur - toiture R+4 | 1 - Couvertures, Toitures, Terrasses et étanchéités - Étanchéité de toiture terrasse | 05/01/2026 | Absence d'amiante | |

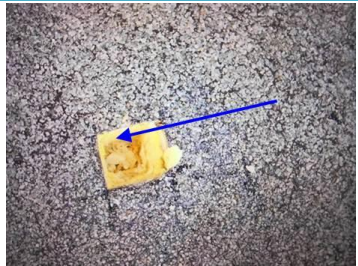
| N° de prélèvements | N° de composant *1<br>& Description opérateur | Localisation | Composant de la construction | Date du prélèvement | Résultat de l'analyse | Photo |
|---|---|---|---|---|---|---|
| P011 | Identifiant: ZPSO-005<br>Description: édicule isolant | Extérieur - toiture R+4 | 1 - Couvertures, Toitures, Terrasses et étanchéités - Étanchéité de toiture terrasse | 05/01/2026 | Absence d'amiante | |

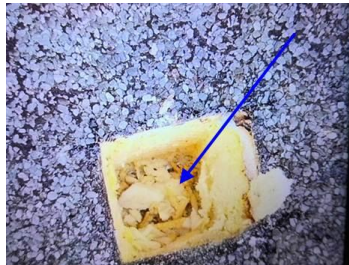
| N° de prélèvements | N° de composant *1<br>& Description opérateur | Localisation | Composant de la construction | Date du prélèvement | Résultat de l'analyse | Photo |
|---|---|---|---|---|---|---|
| P012 | <u>Identifiant:</u> ZPSO-006<br><u>Description:</u> edicule Partie plane : pare vapeur | Extérieur - toiture R+4 | 1 - Couvertures, Toitures, Terrasses et étanchéités - Étanchéité de toiture terrasse | 05/01/2026 | Absence d'amiante | |

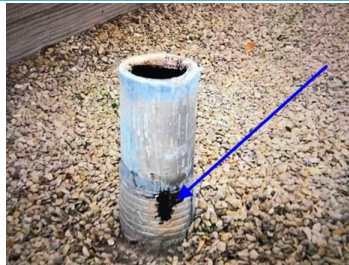
| N° de prélèvements | N° de composant *1<br>& Description opérateur | Localisation | Composant de la construction | Date du prélèvement | Résultat de l'analyse | Photo |
|---|---|---|---|---|---|---|
| P013 | <u>Identifiant:</u> ZPSO-007<br><u>Description:</u> Relevé : revêtement bitumineux (bandes, lés...) | Extérieur - toiture R+4 | 1 - Couvertures, Toitures, Terrasses et étanchéités - Étanchéité de toiture terrasse | 05/01/2026 | Absence d'amiante | |

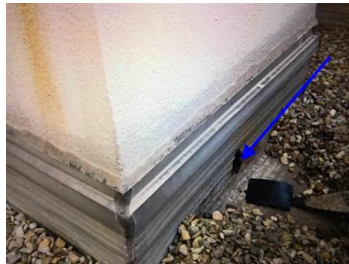
| N° de prélèvements | N° de composant *1<br>& Description opérateur | Localisation | Composant de la construction | Date du prélèvement | Résultat de l'analyse | Photo |
|---|---|---|---|---|---|---|
| P014 | <u>Identifiant:</u> ZPSO-007<br><u>Description:</u> Relevé : revêtement bitumineux (bandes, lés...) | Extérieur - toiture R+4 | 1 - Couvertures, Toitures, Terrasses et étanchéités - Étanchéité de toiture terrasse | 05/01/2026 | Absence d'amiante | |

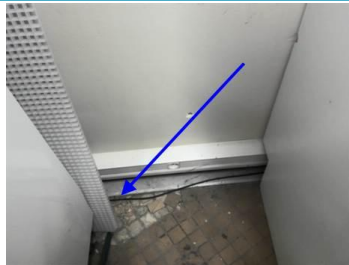
| N° de prélèvements | N° de composant *1<br>& Description opérateur | Localisation | Composant de la construction | Date du prélèvement | Résultat de l'analyse | Photo |
|---|---|---|---|---|---|---|
| P015 | <u>Identifiant:</u> ZPSO-008<br><u>Description:</u> Ragréage | R+3 - P3 305 | 5 - Planchers et planchers techniques - Revêtements de sols | 05/01/2026 | Absence d'amiante | |

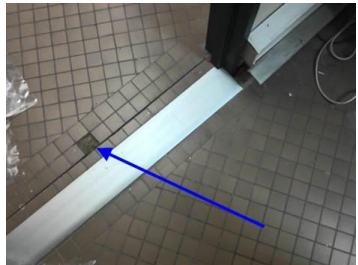
| N° de prélèvements | N° de composant *1<br>& Description opérateur | Localisation | Composant de la construction | Date du prélèvement | Résultat de l'analyse | Photo |
|---|---|---|---|---|---|---|
| P016 | Identifiant: ZPSO-008<br>Description: Ragréage | R+3 - P2 304 | 5 - Planchers et planchers techniques - Revêtements de sols | 05/01/2026 | Absence d'amiante | |

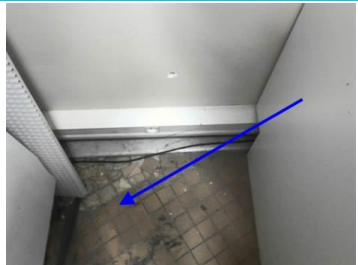
| N° de prélèvements | N° de composant *1<br>& Description opérateur | Localisation | Composant de la construction | Date du prélèvement | Résultat de l'analyse | Photo |
|---|---|---|---|---|---|---|
| P017 | Identifiant: ZPSO-009<br>Description: Colle de carrelage | R+3 - P3 305 | 5 - Planchers et planchers techniques - Revêtements de sols | 05/01/2026 | Absence d'amiante | |

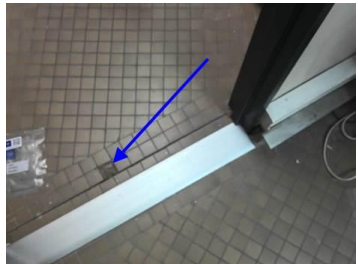
| N° de prélèvements | N° de composant *1<br>& Description opérateur | Localisation | Composant de la construction | Date du prélèvement | Résultat de l'analyse | Photo |
|---|---|---|---|---|---|---|
| P018 | Identifiant: ZPSO-009<br>Description: Colle de carrelage | R+3 - P2 304 | 5 - Planchers et planchers techniques - Revêtements de sols | 05/01/2026 | Absence d'amiante | |

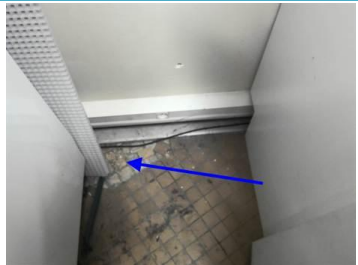
| N° de prélèvements | N° de composant *1<br>& Description opérateur | Localisation | Composant de la construction | Date du prélèvement | Résultat de l'analyse | Photo |
|---|---|---|---|---|---|---|
| P019 | Identifiant: ZPSO-010<br>Description: Joint de carrelage | R+3 - P3 305 | 5 - Planchers et planchers techniques - Revêtements de sols | 05/01/2026 | Absence d'amiante | |

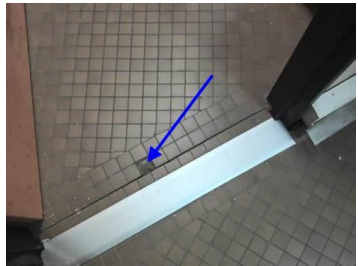
| N° de prélèvements | N° de composant *1<br>& Description opérateur | Localisation | Composant de la construction | Date du prélèvement | Résultat de l'analyse | Photo |
|---|---|---|---|---|---|---|
| P020 | Identifiant: ZPSO-010<br>Description: Joint de carrelage | R+3 - P2 304 | 5 - Planchers et planchers techniques - Revêtements de sols | 05/01/2026 | Absence d'amiante | |

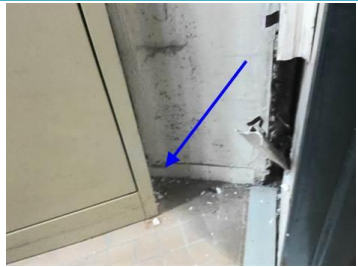
| N° de prélèvements | N° de composant *1<br>& Description opérateur | Localisation | Composant de la construction | Date du prélèvement | Résultat de l'analyse | Photo |
|---|---|---|---|---|---|---|
| P021 | Identifiant: ZPSO-011-NA<br>Description: Colle de plinthes | R+3 - P3 305 | 3 - Parois verticales intérieures - Revêtements de murs, poteaux, cloisons, gaines, coffres | 05/01/2026 | Absence d'amiante | |

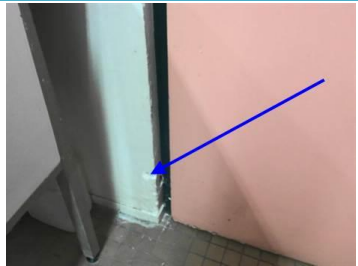
| N° de prélèvements | N° de composant *1<br>& Description opérateur | Localisation | Composant de la construction | Date du prélèvement | Résultat de l'analyse | Photo |
|---|---|---|---|---|---|---|
| P023 | Identifiant: ZPSO-012-NA<br>Description: Mur refend enduit plâtre et peinture | R+3 - P3 305 | 3 - Parois verticales intérieures - Murs et cloisons maçonnés | 05/01/2026 | Absence d'amiante | |

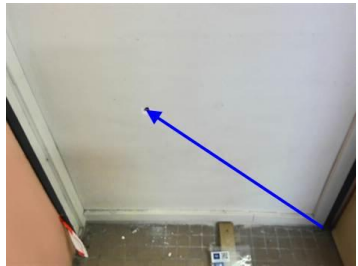
| N° de prélèvements | N° de composant *1<br>& Description opérateur | Localisation | Composant de la construction | Date du prélèvement | Résultat de l'analyse | Photo |
|---|---|---|---|---|---|---|
| P024 | Identifiant: ZPSO-013<br>Description: Mur parpaing enduit plâtre et peinture | R+3 - P3 305 | 3 - Parois verticales intérieures - Murs et cloisons maçonnés | 05/01/2026 | Absence d'amiante | |

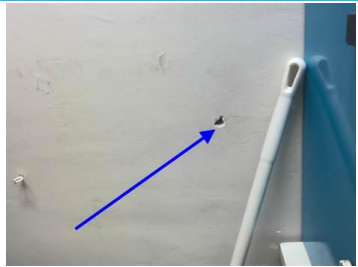
| N° de prélèvements | N° de composant *1<br>& Description opérateur | Localisation | Composant de la construction | Date du prélèvement | Résultat de l'analyse | Photo |
|---|---|---|---|---|---|---|
| P025 | Identifiant: ZPSO-012-NA<br>Description: Mur refend enduit plâtre et peinture | R+3 - P2 304 | 3 - Parois verticales intérieures - Murs et cloisons maçonnés | 05/01/2026 | Absence d'amiante | |

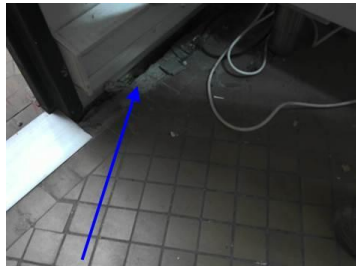
| N° de prélèvements | N° de composant *1<br>& Description opérateur | Localisation | Composant de la construction | Date du prélèvement | Résultat de l'analyse | Photo |
|---|---|---|---|---|---|---|
| P026 | Identifiant: ZPSO-014<br>Description: Joint de dilatation et d'assemblage | R+3 - P3 305 | 5 - Planchers et planchers techniques - Revêtements de sols | 05/01/2026 | Absence d'amiante | |

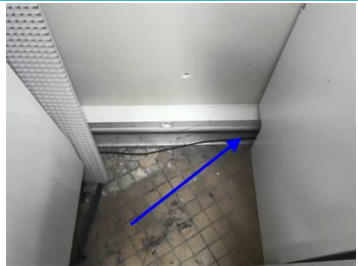
| N° de prélèvements | N° de composant *1<br>& Description opérateur | Localisation | Composant de la construction | Date du prélèvement | Résultat de l'analyse | Photo |
|---|---|---|---|---|---|---|
| P027 | Identifiant: ZPSO-014<br>Description: Joint de dilatation et d'assemblage | R+3 - P3 305 | 5 - Planchers et planchers techniques - Revêtements de sols | 05/01/2026 | Absence d'amiante | |

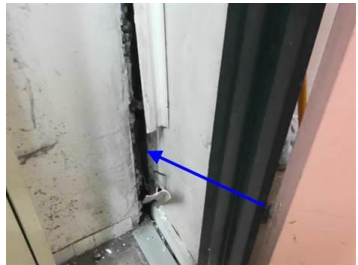
| N° de prélèvements | N° de composant *1<br>& Description opérateur | Localisation | Composant de la construction | Date du prélèvement | Résultat de l'analyse | Photo |
|---|---|---|---|---|---|---|
| P028 | Identifiant: ZPSO-015<br>Description: Joint de dilatation polyester + colle | R+3 - P3 305 | 3 - Parois verticales intérieures - Murs et cloisons maçonnés | 05/01/2026 | Absence d'amiante | |

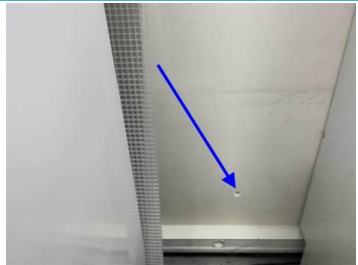
| N° de prélèvements | N° de composant *1<br>& Description opérateur | Localisation | Composant de la construction | Date du prélèvement | Résultat de l'analyse | Photo |
|---|---|---|---|---|---|---|
| P029 | Identifiant: ZPSO-016<br>Description: Voile béton Enduit à base de ciment peinture | R+3 - P3 305 | 3 - Parois verticales intérieures - Murs et cloisons maçonnés | 05/01/2026 | Absence d'amiante | |

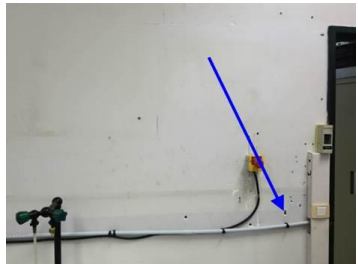
| N° de prélèvements | N° de composant *1<br>& Description opérateur | Localisation | Composant de la construction | Date du prélèvement | Résultat de l'analyse | Photo |
|---|---|---|---|---|---|---|
| P030 | Identifiant: ZPSO-016<br>Description: Voile béton Enduit à base de ciment peinture | R+3 - P2 304 | 3 - Parois verticales intérieures - Murs et cloisons maçonnés | 05/01/2026 | Absence d'amiante | |

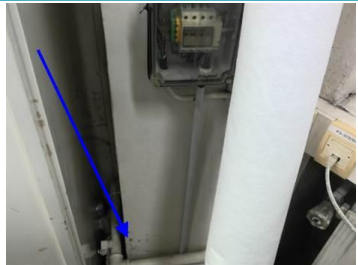
| Localisation | Matériau ou produit |
|---|---|
| R+3 - P3 305 | Poteau Enduit à base de plâtre peinture |

| N° de prélèvements | N° de composant *1<br>& Description opérateur | Localisation | Composant de la construction | Date du prélèvement | Résultat de l'analyse | Photo |
|---|---|---|---|---|---|---|
| P031 | Identifiant: ZPSO-017<br>Description: Poteau Enduit à base de plâtre peinture | R+3 - P3 305 | 3 - Parois verticales intérieures - Poteaux | 05/01/2026 | Présence d'amiante | |

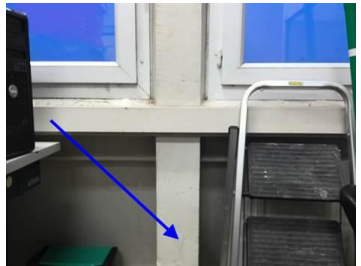
| N° de prélèvements | N° de composant *1<br>& Description opérateur | Localisation | Composant de la construction | Date du prélèvement | Résultat de l'analyse | Photo |
|---|---|---|---|---|---|---|
| P032 | Identifiant: ZPSO-018-NA<br>Description: Ecoinçon Enduit à base de plâtre peinture | R+3 - P3 305 | 3 - Parois verticales intérieures - Poteaux | 05/01/2026 | Absence d'amiante | |

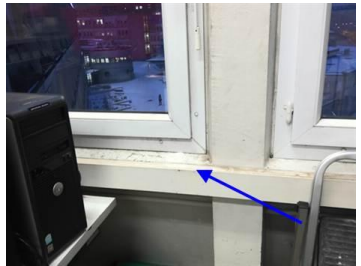
| N° de prélèvements | N° de composant *1<br>& Description opérateur | Localisation | Composant de la construction | Date du prélèvement | Résultat de l'analyse | Photo |
|---|---|---|---|---|---|---|
| P034 | Identifiant: ZPSO-020<br>Description: Joint d'étanchéité entre menuiserie et structure | R+3 - P3 305 | 2 - Parois verticales extérieures et Façades - Menuiseries extérieures | 05/01/2026 | Absence d'amiante | |

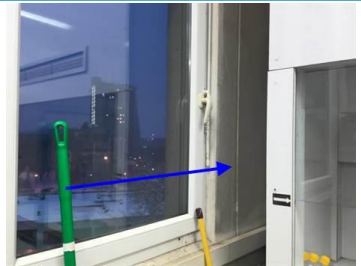
| N° de prélèvements | N° de composant *1<br>& Description opérateur | Localisation | Composant de la construction | Date du prélèvement | Résultat de l'analyse | Photo |
|---|---|---|---|---|---|---|
| P035 | Identifiant: ZPSO-021-NA<br>Description: mur perimetrique Enduit à base de plâtre peinture | R+3 - P3 305 | 3 - Parois verticales intérieures - Murs et cloisons maçonnés | 05/01/2026 | Absence d'amiante | |

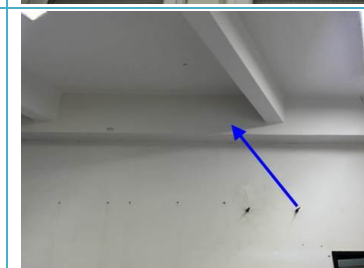
| N° de prélèvements | N° de composant *1<br>& Description opérateur | Localisation | Composant de la construction | Date du prélèvement | Résultat de l'analyse | Photo |
|---|---|---|---|---|---|---|
| P037 | Identifiant: ZPSO-023<br>Description: poutre Enduit à base de plâtre peinture | R+3 - P2 304 | 4 - Plafonds et faux plafonds - Poutres et charpentes | 05/01/2026 | Absence d'amiante | |

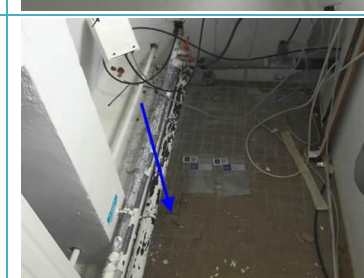
| N° de prélèvements | N° de composant *1<br>& Description opérateur | Localisation | Composant de la construction | Date du prélèvement | Résultat de l'analyse | Photo |
|---|---|---|---|---|---|---|
| P039 | Identifiant: ZPSO-008<br>Description: Ragréage | R+3 - P2 Dgt ext | 5 - Planchers et planchers techniques - Revêtements de sols | 05/01/2026 | Absence d'amiante | |

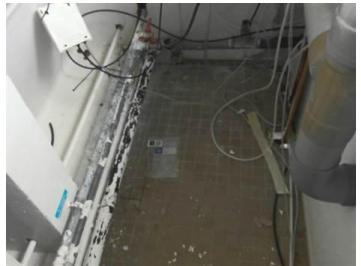
| N° de prélèvements | N° de composant *1<br>& Description opérateur | Localisation | Composant de la construction | Date du prélèvement | Résultat de l'analyse | Photo |
|---|---|---|---|---|---|---|
| P040 | <u>Identifiant:</u> ZPSO-009<br><u>Description:</u> Colle de carrelage | R+3 - P2 Dgt ext | 5 - Planchers et planchers techniques - Revêtements de sols | 05/01/2026 | Absence d'amiante | |

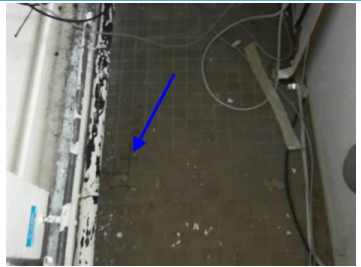
| N° de prélèvements | N° de composant *1<br>& Description opérateur | Localisation | Composant de la construction | Date du prélèvement | Résultat de l'analyse | Photo |
|---|---|---|---|---|---|---|
| P041 | <u>Identifiant:</u> ZPSO-010<br><u>Description:</u> Joint de carrelage | R+3 - P2 Dgt ext | 5 - Planchers et planchers techniques - Revêtements de sols | 05/01/2026 | Absence d'amiante | |

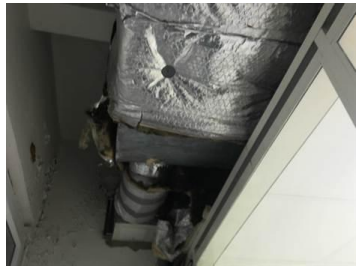
| N° de prélèvements | N° de composant *1<br>& Description opérateur | Localisation | Composant de la construction | Date du prélèvement | Résultat de l'analyse | Photo |
|---|---|---|---|---|---|---|
| P042 | <u>Identifiant:</u> ZPSO-025<br><u>Description:</u> Couche1: Calorifuge (tresses, coquilles, matelas...) + Couche2: Enveloppe (bande tissée enduite ou non) | R+3 - P2 Dgt ext | 6 - Conduits et accessoires intérieurs - Conduits de fluides (air, eau, vapeur, fumée, échappement, autres fluides) | 05/01/2026 | Absence d'amiante | |

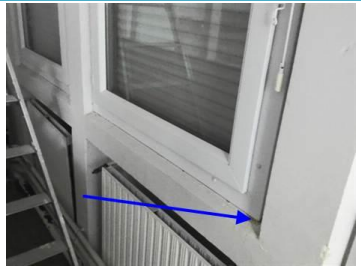
| N° de prélèvements | N° de composant *1<br>& Description opérateur | Localisation | Composant de la construction | Date du prélèvement | Résultat de l'analyse | Photo |
|---|---|---|---|---|---|---|
| P045 | <u>Identifiant:</u> ZPSO-020<br><u>Description:</u> Joint d'étanchéité entre menuiserie et structure | R+3 - P2 Dgt ext | 2 - Parois verticales extérieures et Façades - Menuiseries extérieures | 05/01/2026 | Absence d'amiante | |

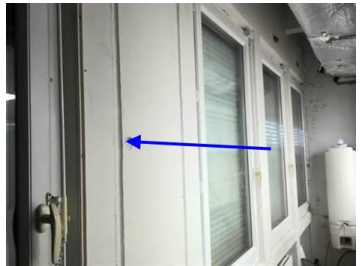
| N° de prélèvements | N° de composant *1<br>& Description opérateur | Localisation | Composant de la construction | Date du prélèvement | Résultat de l'analyse | Photo |
|---|---|---|---|---|---|---|
| P046 | <u>Identifiant:</u> ZPSO-021-NA<br><u>Description:</u> mur perimetrique Enduit à base de plâtre peinture | R+3 - P2 Dgt ext | 3 - Parois verticales intérieures - Murs et cloisons maçonnés | 05/01/2026 | Absence d'amiante | |

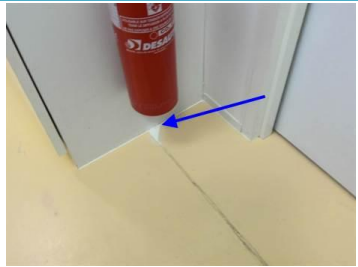
| N° de prélèvements | N° de composant *1<br>& Description opérateur | Localisation | Composant de la construction | Date du prélèvement | Résultat de l'analyse | Photo |
|---|---|---|---|---|---|---|
| P049 | <u>Identifiant:</u> ZPSO-026<br><u>Description:</u> Sous-couche (carton, feutre, ...) de revêtement souple | R+3 - P2 Dgt | 5 - Planchers et planchers techniques - Revêtements de sols | 05/01/2026 | Absence d'amiante | |

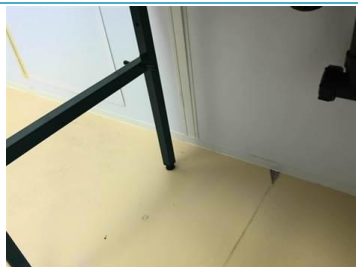
| N° de prélèvements | N° de composant *1<br>& Description opérateur | Localisation | Composant de la construction | Date du prélèvement | Résultat de l'analyse | Photo |
|---|---|---|---|---|---|---|
| P052 | <u>Identifiant:</u> ZPSO-026<br><u>Description:</u> Sous-couche (carton, feutre, ...) de revêtement souple | R+3 - P2 Salle 2 | 5 - Planchers et planchers techniques - Revêtements de sols | 05/01/2026 | Absence d'amiante | |

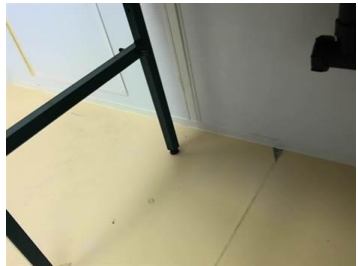
| N° de prélèvements | N° de composant *1<br>& Description opérateur | Localisation | Composant de la construction | Date du prélèvement | Résultat de l'analyse | Photo |
|---|---|---|---|---|---|---|
| P053 | <u>Identifiant:</u> ZPSO-027<br><u>Description:</u> Ragréage | R+3 - P2 Salle 2 | 5 - Planchers et planchers techniques - Revêtements de sols | 05/01/2026 | Absence d'amiante | |

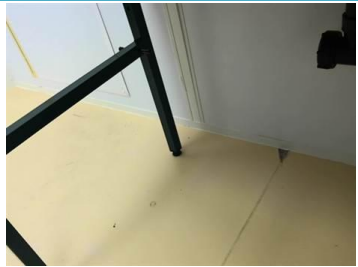
| N° de prélèvements | N° de composant *1<br>& Description opérateur | Localisation | Composant de la construction | Date du prélèvement | Résultat de l'analyse | Photo |
|---|---|---|---|---|---|---|
| P054 | <u>Identifiant:</u> ZPSO-028<br><u>Description:</u> Colle non bitumineuse | R+3 - P2 Salle 2 | 5 - Planchers et planchers techniques - Revêtements de sols | 05/01/2026 | Absence d'amiante | |

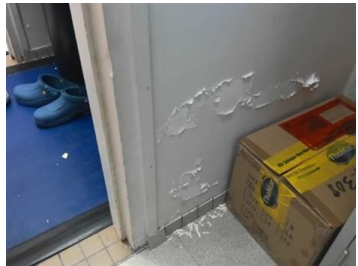
| N° de prélèvements | N° de composant *1<br>& Description opérateur | Localisation | Composant de la construction | Date du prélèvement | Résultat de l'analyse | Photo |
|---|---|---|---|---|---|---|
| P055 | <u>Identifiant:</u> ZPSO-011-NA<br><u>Description:</u> Colle de plinthes | R+3 - P2 box 2 | 3 - Parois verticales intérieures - Revêtements de murs, poteaux, cloisons, gaines, coffres | 05/01/2026 | Absence d'amiante | |

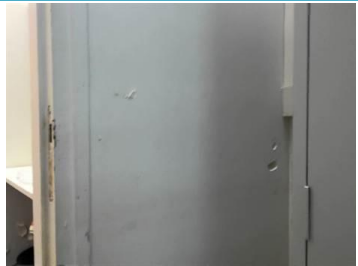
| N° de prélèvements | N° de composant *1<br>& Description opérateur | Localisation | Composant de la construction | Date du prélèvement | Résultat de l'analyse | Photo |
|---|---|---|---|---|---|---|
| P056 | <u>Identifiant:</u> ZPSO-029<br><u>Description:</u> cloison plâtre Enduit peinture | R+3 - P2 box 2 | 3 - Parois verticales intérieures - Murs et cloisons maçonnés | 05/01/2026 | Absence d'amiante | |

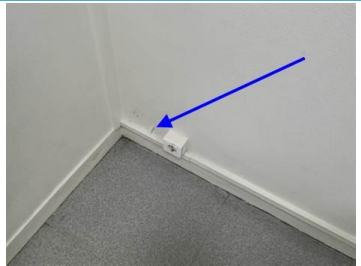
| N° de prélèvements | N° de composant *1 & Description opérateur | Localisation | Composant de la construction | Date du prélèvement | Résultat de l'analyse | Photo |
|---|---|---|---|---|---|---|
| P060 | Identifiant: ZPSO-030<br>Description: cloison platre enduit plâtre toile de verre peinte | R -1 - salle P2 P12 | 3 - Parois verticales intérieures - Murs et cloisons maçonnés | 05/01/2026 | Absence d'amiante | |

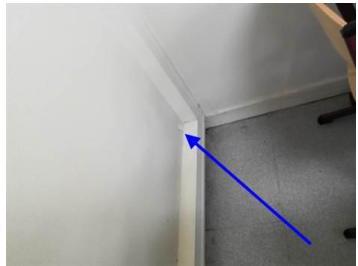
| N° de prélèvements | N° de composant *1<br>& Description opérateur | Localisation | Composant de la construction | Date du prélèvement | Résultat de l'analyse | Photo |
|---|---|---|---|---|---|---|
| P061 | <u>Identifiant:</u> ZPSO-030<br><u>Description:</u> cloison plâtre enduit plâtre<br>toile de verre peinte | R -1 - salle P2 P12 | 3 - Parois verticales<br>intérieures - Murs et<br>cloisons maçonnés | 05/01/2026 | Absence<br>d'amiante | |

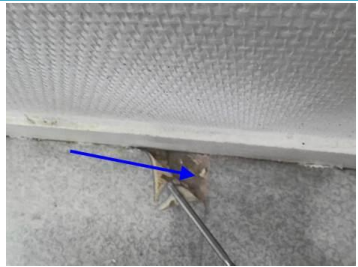
| N° de prélèvements | N° de composant *1<br>& Description opérateur | Localisation | Composant de la construction | Date du prélèvement | Résultat de l'analyse | Photo |
|---|---|---|---|---|---|---|
| P062 | <u>Identifiant:</u> ZPSO-031<br><u>Description:</u> dallage + peinture<br>blanche | R -1 - salle P2 P12 | 5 - Planchers et planchers<br>techniques - Revêtements<br>de sols | 05/01/2026 | Absence<br>d'amiante | |

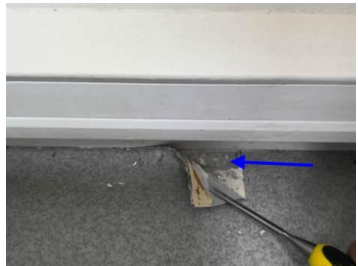
| N° de prélèvements | N° de composant *1<br>& Description opérateur | Localisation | Composant de la construction | Date du prélèvement | Résultat de l'analyse | Photo |
|---|---|---|---|---|---|---|
| P063 | <u>Identifiant:</u> ZPSO-031<br><u>Description:</u> dallage + peinture<br>blanche | R -1 - salle P2 P12 | 5 - Planchers et planchers<br>techniques - Revêtements<br>de sols | 05/01/2026 | Absence<br>d'amiante | |

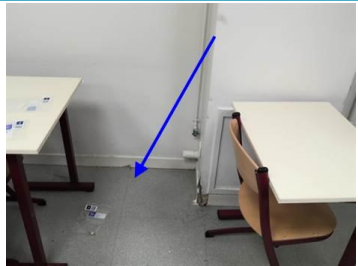
| N° de prélèvements | N° de composant *1<br>& Description opérateur | Localisation | Composant de la construction | Date du prélèvement | Résultat de l'analyse | Photo |
|---|---|---|---|---|---|---|
| P064 | <u>Identifiant:</u> ZPSO-032<br><u>Description:</u> Ragréage rose | R -1 - salle P2 P12 | 5 - Planchers et planchers<br>techniques - Revêtements<br>de sols | 05/01/2026 | Absence<br>d'amiante | |

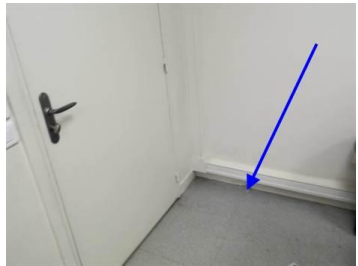
| N° de prélèvements | N° de composant *1<br>& Description opérateur | Localisation | Composant de la construction | Date du prélèvement | Résultat de l'analyse | Photo |
|---|---|---|---|---|---|---|
| P065 | Identifiant: ZPSO-032<br>Description: Ragréage rose | R -1 - salle P2 P12 | 5 - Planchers et planchers techniques - Revêtements de sols | 05/01/2026 | Absence d'amiante | |

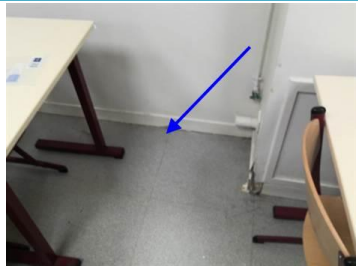
| N° de prélèvements | N° de composant *1<br>& Description opérateur | Localisation | Composant de la construction | Date du prélèvement | Résultat de l'analyse | Photo |
|---|---|---|---|---|---|---|
| P066 | Identifiant: ZPSO-033<br>Description: Colle non bitumineuse | R -1 - salle P2 P12 | 5 - Planchers et planchers techniques - Revêtements de sols | 05/01/2026 | Absence d'amiante | |

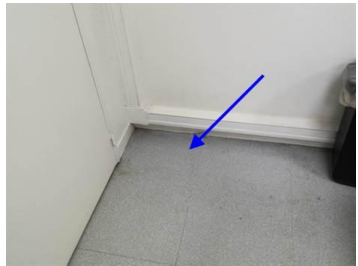
| N° de prélèvements | N° de composant *1<br>& Description opérateur | Localisation | Composant de la construction | Date du prélèvement | Résultat de l'analyse | Photo |
|---|---|---|---|---|---|---|
| P067 | Identifiant: ZPSO-033<br>Description: Colle non bitumineuse | R -1 - salle P2 P12 | 5 - Planchers et planchers techniques - Revêtements de sols | 05/01/2026 | Absence d'amiante | |

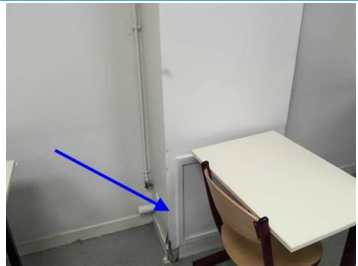
| N° de prélèvements | N° de composant *1<br>& Description opérateur | Localisation | Composant de la construction | Date du prélèvement | Résultat de l'analyse | Photo |
|---|---|---|---|---|---|---|
| P068 | Identifiant: ZPSO-034<br>Description: Bandes calicot | R -1 - salle P2 P12 | 3 - Parois verticales intérieures - Cloisons sèches (assemblées, préfabriquées) | 05/01/2026 | Absence d'amiante | |

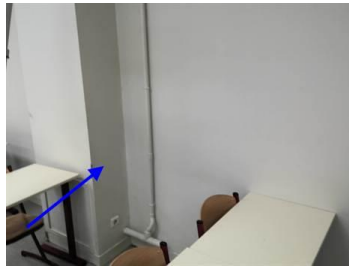
| N° de prélèvements | N° de composant *1<br>& Description opérateur | Localisation | Composant de la construction | Date du prélèvement | Résultat de l'analyse | Photo |
|---|---|---|---|---|---|---|
| P069 | Identifiant: ZPSO-034<br>Description: Bandes calicot | R -1 - salle P2 P12 | 3 - Parois verticales intérieures - Cloisons sèches (assemblées, préfabriquées) | 05/01/2026 | Absence d'amiante | |

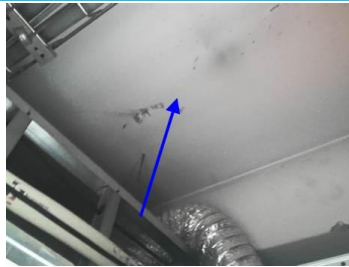
| N° de prélèvements | N° de composant *1<br>& Description opérateur | Localisation | Composant de la construction | Date du prélèvement | Résultat de l'analyse | Photo |
|---|---|---|---|---|---|---|
| P070 | Identifiant: ZPSO-035<br>Description: plafond Enduit à base de plâtre peinture | R -1 - salle P2 P12 | 4 - Plafonds et faux plafonds - Plafonds | 05/01/2026 | Absence d'amiante | |

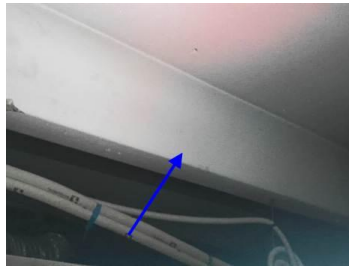
| N° de prélèvements | N° de composant *1<br>& Description opérateur | Localisation | Composant de la construction | Date du prélèvement | Résultat de l'analyse | Photo |
|---|---|---|---|---|---|---|
| P071 | Identifiant: ZPSO-037<br>Description: poutre Enduit à base de plâtre peinture | R -1 - salle P2 P12 | 4 - Plafonds et faux plafonds - Poutres et charpentes | 05/01/2026 | Absence d'amiante | |

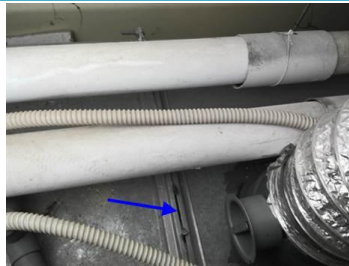
| N° de prélèvements | N° de composant *1<br>& Description opérateur | Localisation | Composant de la construction | Date du prélèvement | Résultat de l'analyse | Photo |
|---|---|---|---|---|---|---|
| P072 | Identifiant: ZPSO-038<br>Description: Joint entre éléments caisson inox | R -1 - salle P2 P12 | 6 - Conduits et accessoires intérieurs - Conduits de fluides (air, eau, vapeur, fumée, échappement, autres fluides) | 05/01/2026 | Absence d'amiante | |

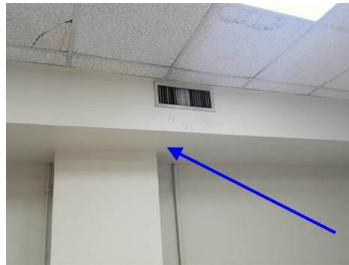
| N° de prélèvements | N° de composant *1<br>& Description opérateur | Localisation | Composant de la construction | Date du prélèvement | Résultat de l'analyse | Photo |
|---|---|---|---|---|---|---|
| P073 | <u>Identifiant:</u> ZPSO-039<br><u>Description:</u> Bandes calicot | R -1 - salle P2 P12 | 4 - Plafonds et faux plafonds - Gainex et coffres horizontaux | 05/01/2026 | Absence d'amiante | |

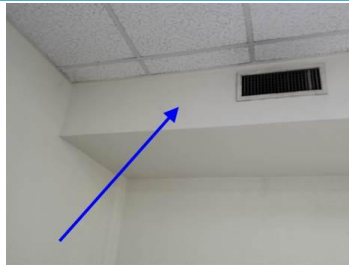
| N° de prélèvements | N° de composant *1<br>& Description opérateur | Localisation | Composant de la construction | Date du prélèvement | Résultat de l'analyse | Photo |
|---|---|---|---|---|---|---|
| P074 | <u>Identifiant:</u> ZPSO-039<br><u>Description:</u> Bandes calicot | R -1 - salle P2 P12 | 4 - Plafonds et faux plafonds - Gainex et coffres horizontaux | 05/01/2026 | Absence d'amiante | |

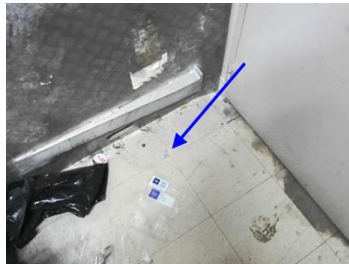
| N° de prélèvements | N° de composant *1<br>& Description opérateur | Localisation | Composant de la construction | Date du prélèvement | Résultat de l'analyse | Photo |
|---|---|---|---|---|---|---|
| P075 | <u>Identifiant:</u> ZPSO-040<br><u>Description:</u> Dalle de sol | R-1 - Local tech elec | 5 - Planchers et planchers techniques - Revêtements de sols | 05/01/2026 | Absence d'amiante | |

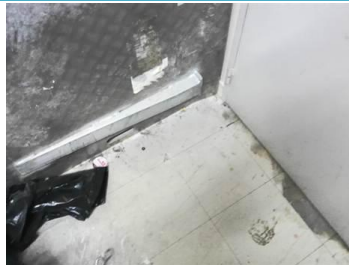
| N° de prélèvements | N° de composant *1<br>& Description opérateur | Localisation | Composant de la construction | Date du prélèvement | Résultat de l'analyse | Photo |
|---|---|---|---|---|---|---|
| P076 | <u>Identifiant:</u> ZPSO-041<br><u>Description:</u> Ragrée | R-1 - Local tech elec | 5 - Planchers et planchers techniques - Revêtements de sols | 05/01/2026 | Absence d'amiante | |

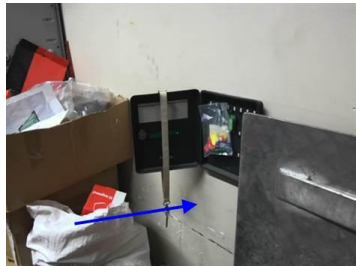
| N° de prélèvements | N° de composant *1<br>& Description opérateur | Localisation | Composant de la construction | Date du prélèvement | Résultat de l'analyse | Photo |
|---|---|---|---|---|---|---|
| P077 | Identifiant: ZPSO-042<br>Description: cloison plâtre Enduit à base de plâtre peinture | R-1 - Local tech elec | 3 - Parois verticales intérieures - Murs et cloisons maçonnés | 05/01/2026 | Absence d'amiante | |

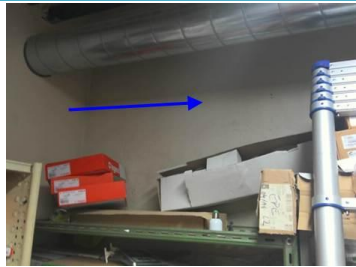
| N° de prélèvements | N° de composant *1<br>& Description opérateur | Localisation | Composant de la construction | Date du prélèvement | Résultat de l'analyse | Photo |
|---|---|---|---|---|---|---|
| P078 | Identifiant: ZPSO-043<br>Description: mur parpaing Enduit à base de plâtre peinture | R-1 - Local tech elec | 3 - Parois verticales intérieures - Murs et cloisons maçonnés | 05/01/2026 | Absence d'amiante | |

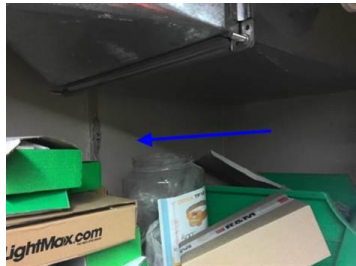
| N° de prélèvements | N° de composant *1<br>& Description opérateur | Localisation | Composant de la construction | Date du prélèvement | Résultat de l'analyse | Photo |
|---|---|---|---|---|---|---|
| P079 | Identifiant: ZPSO-044<br>Description: poteau Enduit à base de plâtre peinture | R-1 - Local tech elec | 3 - Parois verticales intérieures - Poteaux | 05/01/2026 | Absence d'amiante | |

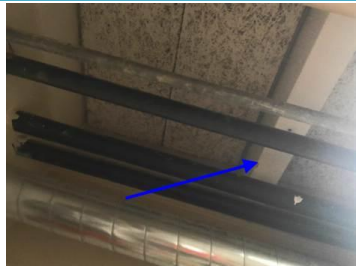
| N° de prélèvements | N° de composant *1<br>& Description opérateur | Localisation | Composant de la construction | Date du prélèvement | Résultat de l'analyse | Photo |
|---|---|---|---|---|---|---|
| P080 | Identifiant: ZPSO-037<br>Description: poutre Enduit à base de plâtre peinture | R-1 - Local tech elec | 4 - Plafonds et faux plafonds - Poutres et charpentes | 05/01/2026 | Absence d'amiante | |

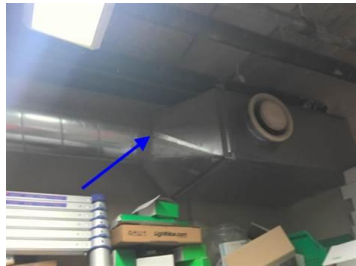
| N° de prélèvements | N° de composant *1<br>& Description opérateur | Localisation | Composant de la construction | Date du prélèvement | Résultat de l'analyse | Photo |
|---|---|---|---|---|---|---|
| P081 | Identifiant: ZPSO-045<br>Description: Mastic gris | R-1 - Local tech elec | 6 - Conduits et accessoires intérieurs - Conduits de fluides (air, eau, vapeur, fumée, échappement, autres fluides) | 05/01/2026 | Absence d'amiante | |

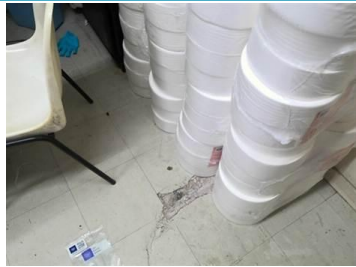
| N° de prélèvements | N° de composant *1<br>& Description opérateur | Localisation | Composant de la construction | Date du prélèvement | Résultat de l'analyse | Photo |
|---|---|---|---|---|---|---|
| P082 | Identifiant: ZPSO-040<br>Description: Dalle de sol | R-1 - Local tech menage | 5 - Planchers et planchers techniques - Revêtements de sols | 05/01/2026 | Absence d'amiante | |

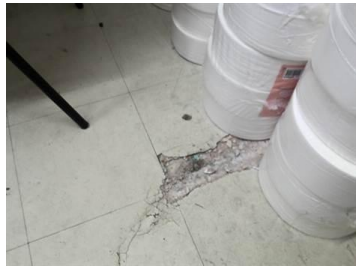
| N° de prélèvements | N° de composant *1<br>& Description opérateur | Localisation | Composant de la construction | Date du prélèvement | Résultat de l'analyse | Photo |
|---|---|---|---|---|---|---|
| P083 | Identifiant: ZPSO-041<br>Description: Ragréage | R-1 - Local tech menage | 5 - Planchers et planchers techniques - Revêtements de sols | 05/01/2026 | Absence d'amiante | |

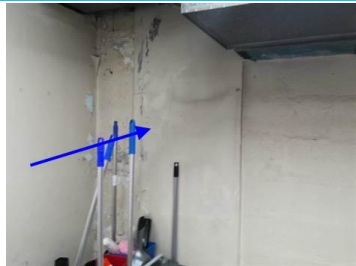
| N° de prélèvements | N° de composant *1<br>& Description opérateur | Localisation | Composant de la construction | Date du prélèvement | Résultat de l'analyse | Photo |
|---|---|---|---|---|---|---|
| P084 | Identifiant: ZPSO-044<br>Description: poteau Enduit à base de plâtre peinture | R-1 - Local tech menage | 3 - Parois verticales intérieures - Poteaux | 05/01/2026 | Absence d'amiante | |

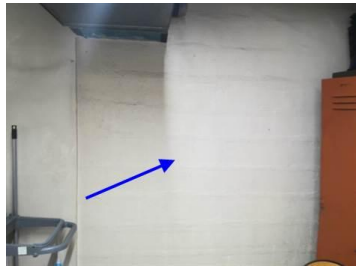
| N° de prélèvements | N° de composant *1<br>& Description opérateur | Localisation | Composant de la construction | Date du prélèvement | Résultat de l'analyse | Photo |
|---|---|---|---|---|---|---|
| P085 | <u>Identifiant:</u> ZPSO-043<br><u>Description:</u> mur parpaing Enduit à base de plâtre peinture | R-1 - Local tech menage | 3 - Parois verticales intérieures - Murs et cloisons maçonnés | 05/01/2026 | Absence d'amiante | |

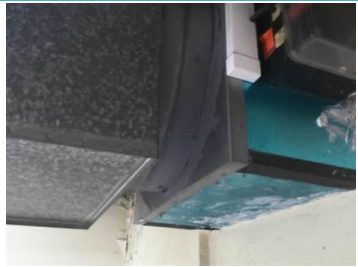
| N° de prélèvements | N° de composant *1<br>& Description opérateur | Localisation | Composant de la construction | Date du prélèvement | Résultat de l'analyse | Photo |
|---|---|---|---|---|---|---|
| P086 | <u>Identifiant:</u> ZPSO-045<br><u>Description:</u> Mastic gris | R-1 - Local tech menage | 6 - Conduits et accessoires intérieurs - Conduits de fluides (air, eau, vapeur, fumée, échappement, autres fluides) | 05/01/2026 | Absence d'amiante | |

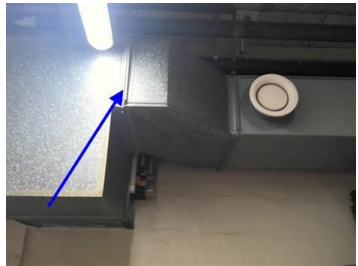
| N° de prélèvements | N° de composant *1<br>& Description opérateur | Localisation | Composant de la construction | Date du prélèvement | Résultat de l'analyse | Photo |
|---|---|---|---|---|---|---|
| P087 | <u>Identifiant:</u> ZPSO-038<br><u>Description:</u> Joint entre éléments caisson inox | R-1 - Local tech menage | 6 - Conduits et accessoires intérieurs - Conduits de fluides (air, eau, vapeur, fumée, échappement, autres fluides) | 05/01/2026 | Absence d'amiante | |

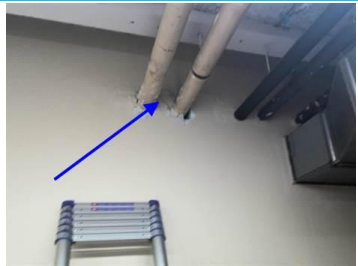
| N° de prélèvements | N° de composant *1<br>& Description opérateur | Localisation | Composant de la construction | Date du prélèvement | Résultat de l'analyse | Photo |
|---|---|---|---|---|---|---|
| P088 | <u>Identifiant:</u> ZPSO-046<br><u>Description:</u> Enduit de rebouchage des plaques de plâtre | R-1 - Local tech menage | 3 - Parois verticales intérieures - Cloisons sèches (assemblées, préfabriquées) | 05/01/2026 | Absence d'amiante | |

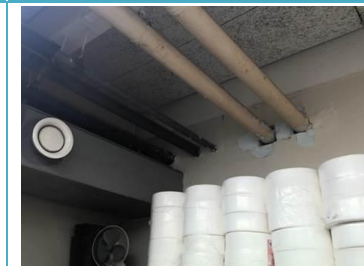
| N° de prélèvements | N° de composant *1<br>& Description opérateur | Localisation | Composant de la construction | Date du prélèvement | Résultat de l'analyse | Photo |
|---|---|---|---|---|---|---|
| P089 | Identifiant: ZPSO-046<br>Description: Enduit de rebouchage des plaques de plâtre | R-1 - Local tech menage | 3 - Parois verticales intérieures - Cloisons sèches (assemblées, préfabriquées) | 05/01/2026 | Absence d'amiante | |

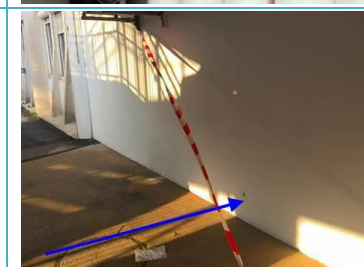
| N° de prélèvements | N° de composant *1<br>& Description opérateur | Localisation | Composant de la construction | Date du prélèvement | Résultat de l'analyse | Photo |
|---|---|---|---|---|---|---|
| P090 | Identifiant: ZPSO-047<br>Description: Enduit extérieur (projeté, lissé ou taloché) | R-1 - parking ext | 2 - Parois verticales extérieures et Façades - Façades lourdes y compris poteaux | 05/01/2026 | Absence d'amiante | |

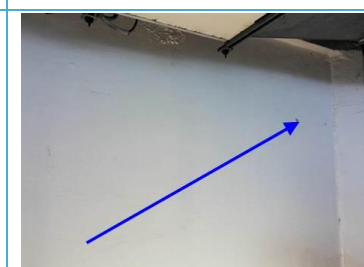
| N° de prélèvements | N° de composant *1<br>& Description opérateur | Localisation | Composant de la construction | Date du prélèvement | Résultat de l'analyse | Photo |
|---|---|---|---|---|---|---|
| P091 | Identifiant: ZPSO-047<br>Description: Enduit extérieur (projeté, lissé ou taloché) | R-1 - parking ext | 2 - Parois verticales extérieures et Façades - Façades lourdes y compris poteaux | 05/01/2026 | Absence d'amiante | |

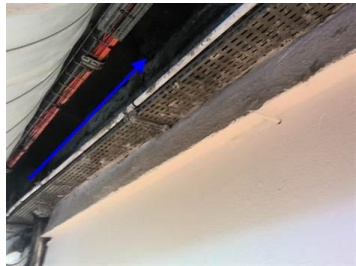
| N° de prélèvements | N° de composant *1<br>& Description opérateur | Localisation | Composant de la construction | Date du prélèvement | Résultat de l'analyse | Photo |
|---|---|---|---|---|---|---|
| P092 | Identifiant: ZPSO-048<br>Description: poutre Enduit extérieur projeté | R-1 - parking ext | 2 - Parois verticales extérieures et Façades - Façades lourdes y compris poteaux | 05/01/2026 | Absence d'amiante | |

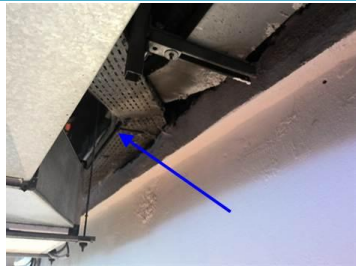
| N° de prélèvements | N° de composant *1<br>& Description opérateur | Localisation | Composant de la construction | Date du prélèvement | Résultat de l'analyse | Photo |
|---|---|---|---|---|---|---|
| P093 | Identifiant: ZPSO-048<br>Description: poutre Enduit extérieur projeté | R-1 - parking ext | 2 - Parois verticales extérieures et Façades - Façades lourdes y compris poteaux | 05/01/2026 | Absence d'amiante | |

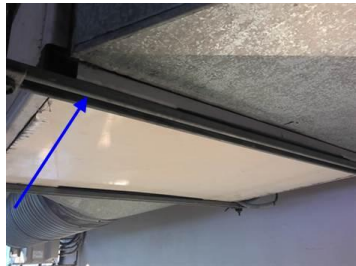
| N° de prélèvements | N° de composant *1<br>& Description opérateur | Localisation | Composant de la construction | Date du prélèvement | Résultat de l'analyse | Photo |
|---|---|---|---|---|---|---|
| P094 | Identifiant: ZPSO-049<br>Description: tampon antivibratile | R-1 - parking ext | 8 - Équipements divers et accessoires : caisson ventilation | 05/01/2026 | Absence d'amiante | |

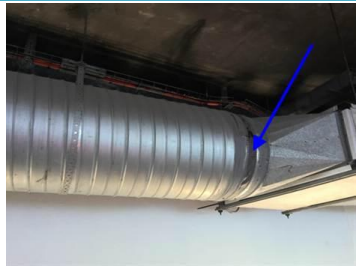
| N° de prélèvements | N° de composant *1<br>& Description opérateur | Localisation | Composant de la construction | Date du prélèvement | Résultat de l'analyse | Photo |
|---|---|---|---|---|---|---|
| P095 | Identifiant: ZPSO-050<br>Description: Ruban tissé entre élément de ventilation | R-1 - parking ext | 6 - Conduits et accessoires intérieurs - Conduits de fluides (air, eau, vapeur, fumée, échappement, autres fluides) | 05/01/2026 | Absence d'amiante | |

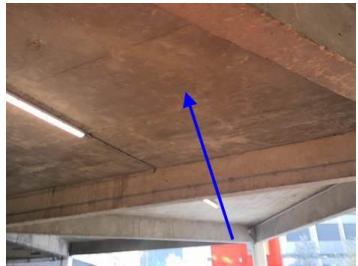
| N° de prélèvements | N° de composant *1 & Description opérateur | Localisation | Composant de la construction | Date du prélèvement | Résultat de l'analyse | Photo |
|---|---|---|---|---|---|---|
| P096 | Identifiant: ZPSO-051<br>Description: plafond Enduit à base de ciment lissé | R-1 - parking ext | 4 - Plafonds et faux plafonds - Plafonds | 05/01/2026 | Absence d'amiante | |

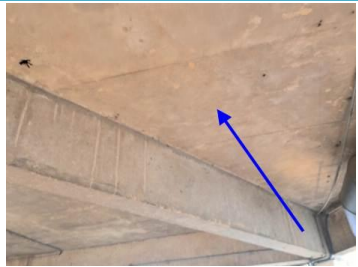
| N° de prélèvements | N° de composant *1 & Description opérateur | Localisation | Composant de la construction | Date du prélèvement | Résultat de l'analyse | Photo |
|---|---|---|---|---|---|---|
| P097 | Identifiant: ZPSO-051<br>Description: plafond Enduit à base de ciment lissé | R-1 - parking ext | 4 - Plafonds et faux plafonds - Plafonds | 05/01/2026 | Absence d'amiante | |

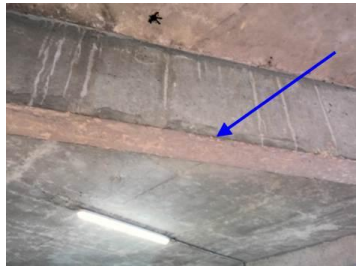
| N° de prélèvements | N° de composant *1 & Description opérateur | Localisation | Composant de la construction | Date du prélèvement | Résultat de l'analyse | Photo |
|---|---|---|---|---|---|---|
| P098 | Identifiant: ZPSO-052-A<br>Description: poutre enduit à base de ciment lissé | R-1 - parking ext | 4 - Plafonds et faux plafonds - Poutres et charpentes | 05/01/2026 | Présence d'amiante | |

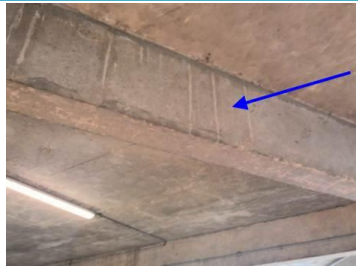
| N° de prélèvements | N° de composant *1 & Description opérateur | Localisation | Composant de la construction | Date du prélèvement | Résultat de l'analyse | Photo |
|---|---|---|---|---|---|---|
| P099 | Identifiant: ZPSO-052-NA<br>Description: poutre enduit à base de ciment lissé | R-1 - parking ext | 4 - Plafonds et faux plafonds - Poutres et charpentes | 05/01/2026 | Absence d'amiante | |

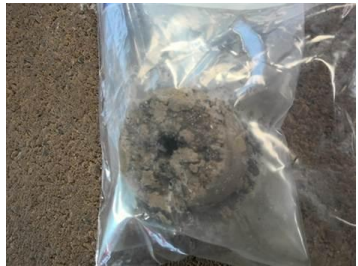
| N° de prélèvements | N° de composant *1<br>& Description opérateur | Localisation | Composant de la construction | Date du prélèvement | Résultat de l'analyse | Photo |
|---|---|---|---|---|---|---|
| P100 | <u>Identifiant:</u> ZPSO-054<br><u>Description:</u> dalle beton | R-1 - parking ext | 10 - Aménagements, voiries et réseaux divers - Voiries | 05/01/2026 | Absence d'amiante | |

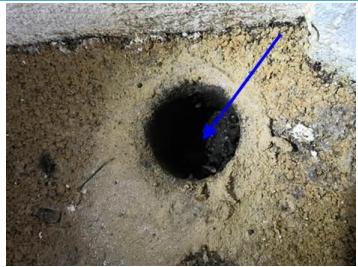
| N° de prélèvements | N° de composant *1<br>& Description opérateur | Localisation | Composant de la construction | Date du prélèvement | Résultat de l'analyse | Photo |
|---|---|---|---|---|---|---|
| P101 | <u>Identifiant:</u> ZPSO-053<br><u>Description:</u> Enrobé bitumineux des couches de voirie (juste partie bitume) sous couche noire | R-1 - parking ext | 10 - Aménagements, voiries et réseaux divers - Voiries | 05/01/2026 | Absence d'amiante | |

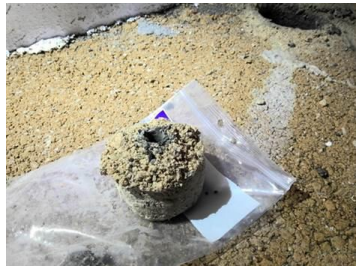
| N° de prélèvements | N° de composant *1<br>& Description opérateur | Localisation | Composant de la construction | Date du prélèvement | Résultat de l'analyse | Photo |
|---|---|---|---|---|---|---|
| P102 | <u>Identifiant:</u> ZPSO-054<br><u>Description:</u> dalle beton | R-1 - parking ext | 10 - Aménagements, voiries et réseaux divers - Voiries | 05/01/2026 | Absence d'amiante | |

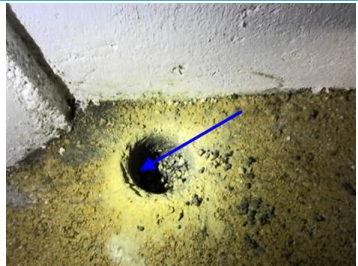
| N° de prélèvements | N° de composant *1<br>& Description opérateur | Localisation | Composant de la construction | Date du prélèvement | Résultat de l'analyse | Photo |
|---|---|---|---|---|---|---|
| P103 | <u>Identifiant:</u> ZPSO-053<br><u>Description:</u> Enrobé bitumineux des couches de voirie (juste partie bitume) sous couche noire | R-1 - parking ext | 10 - Aménagements, voiries et réseaux divers - Voiries | 05/01/2026 | Absence d'amiante | |

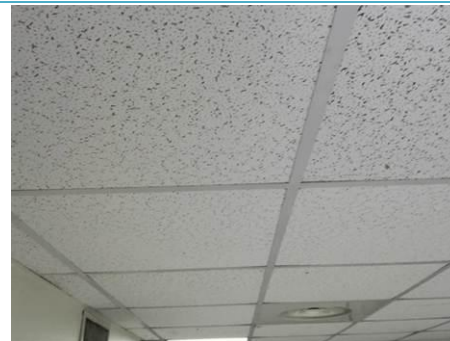
| N° de composant | Localisation | Description | Justification | Photo |
|---|---|---|---|---|
| ZPSO-036 | R -1 - salle P2 P12 | Panneaux et plaques Armstrong | Absence d'amiante<br>(Sur marquage du matériau) | |
