# **REPERAGE DES MATERIAUX ET PRODUITS CONTENANT DE L'AMIANTE AVANT DEMOLITION PARTIELLE D'UN IMMEUBLE BÂTI**

Rapport n° : 265468

Date : 25/03/2026

| Lieu d'intervention | Photo générale (le cas échéant) |
|---|---|
| Travaux Mollien et Bord de l'Eau 101, Rue de Rivoli<br>75001 PARIS 1ER ARRONDISSEMENT | |

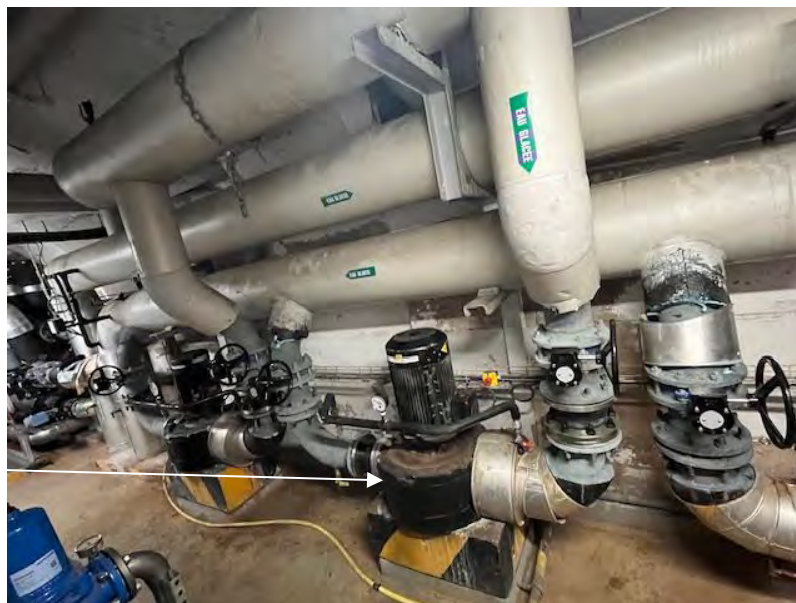
Pvt 9 - Sous station Mollien -  
EG-Pompe 2 Amont et Aval -  
Calorifuge - Enveloppe  
bitumineux + Mousse + Enduit  
anti-condensation, Amiante non

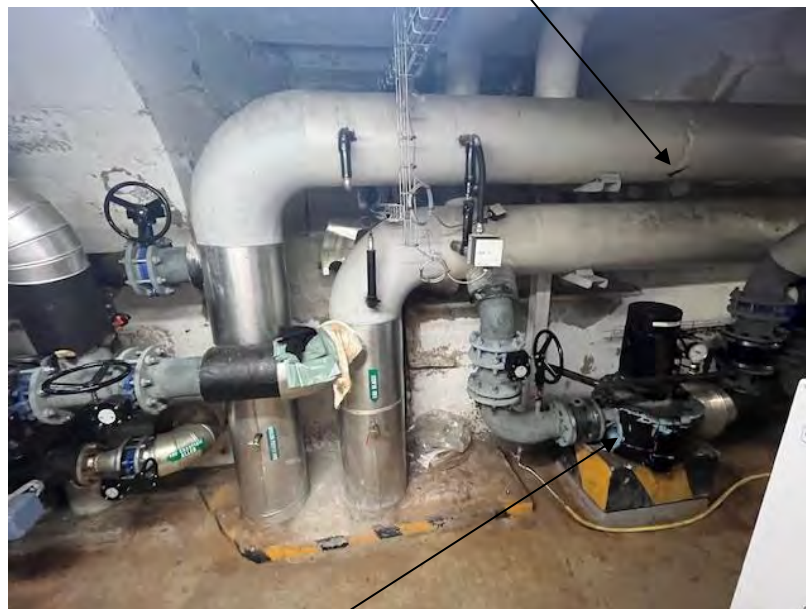
Pvt 11 - Sous station Mollien -  
EG-Retour Principale - Calorifuge  
- Enveloppe bitumineux + Mousse  
+ Enduit anti-condensation,  
Amiante non détecté

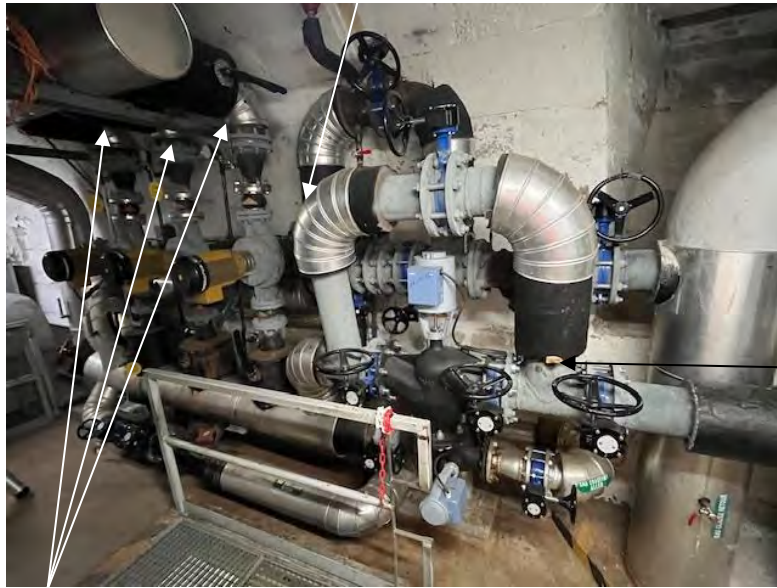
Pvt 13 - Sous station Mollien - EG-  
Calorifuge Bi-Pass Retour eau  
chauffage - Enveloppe bitumineux  
+ Mousse + Enduit anti-  
condensation, Amiante non détecté

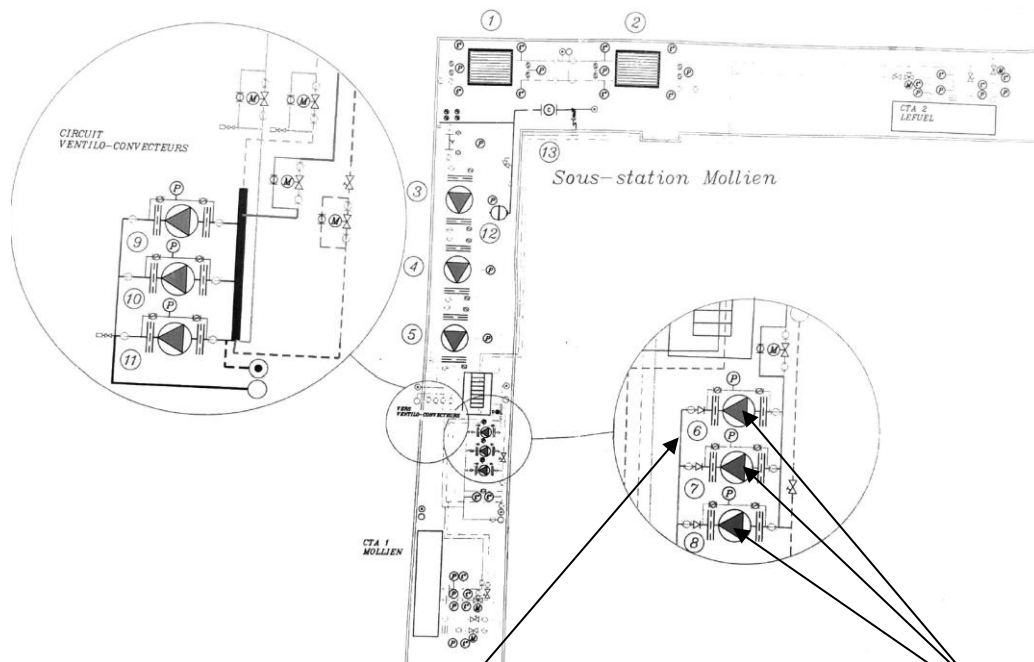
Pvt 12 - Sous station Mollien  
- EG- Calorifuge 3 Robinets  
+ Bi-Pass alimentation Clim -  
Enveloppe bitumineux +  
Mousse + Enduit anti-  
condensation, Amiante non  
détecté

Pvt 16 - Sous station Mollien -  
Calorifuge Clim - 2104-2105-2106 -  
Aval Pompe - Enveloppe  
bitumineux + Mousse + Enduit anti-  
condensation, Amiante non détecté

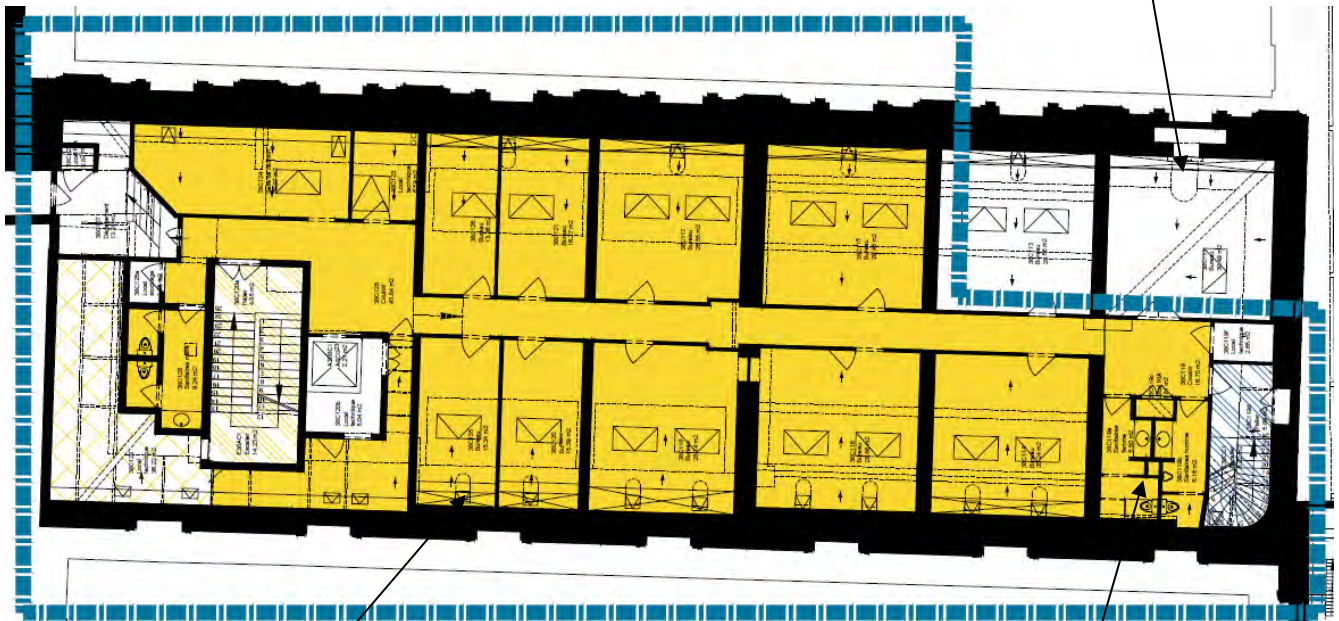
Pvt 40 - Combles C1 - CL  
38C111 - Bureau 310 - Mur -  
Enduit + Plâtre + Peinture,  
Amiante non détecté

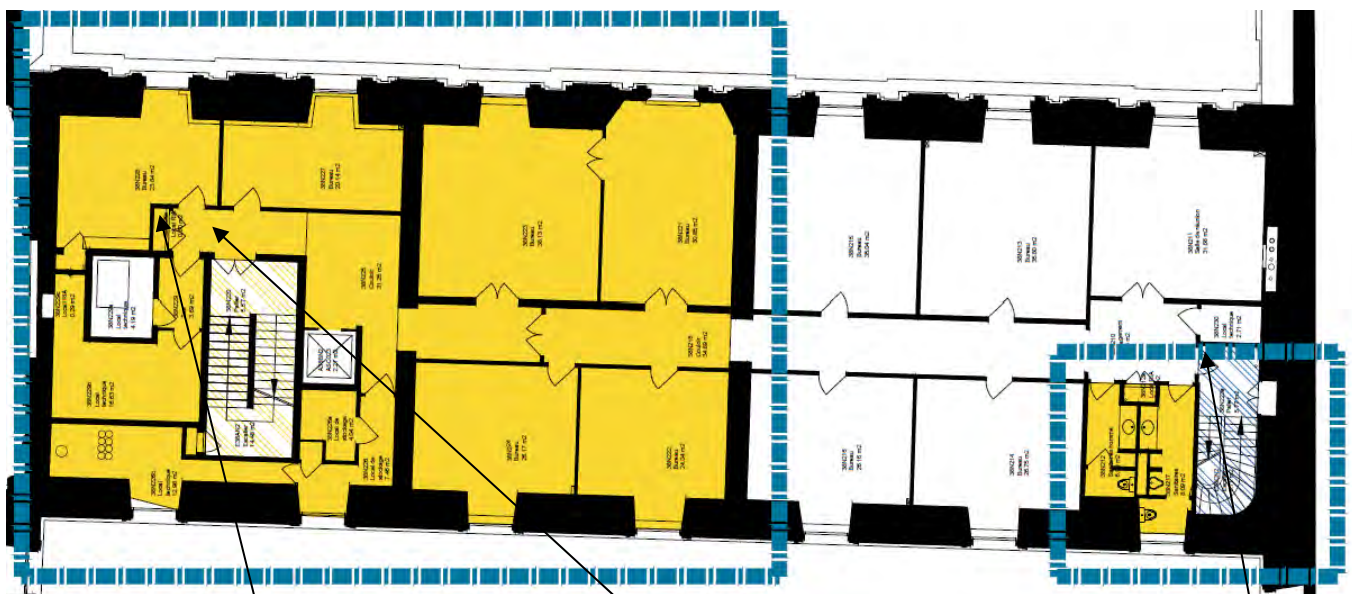
Pvt 42 - Combles C1 - CL  
38C135 - Bureau 301 -  
Menuiserie - Joint mastic,  
Amiante non détecté

Pvt 41 - Combles C1 - CL  
38C119a - Sanitaires femmes  
- Mur - Faïence + Colle,  
Amiante non détecté

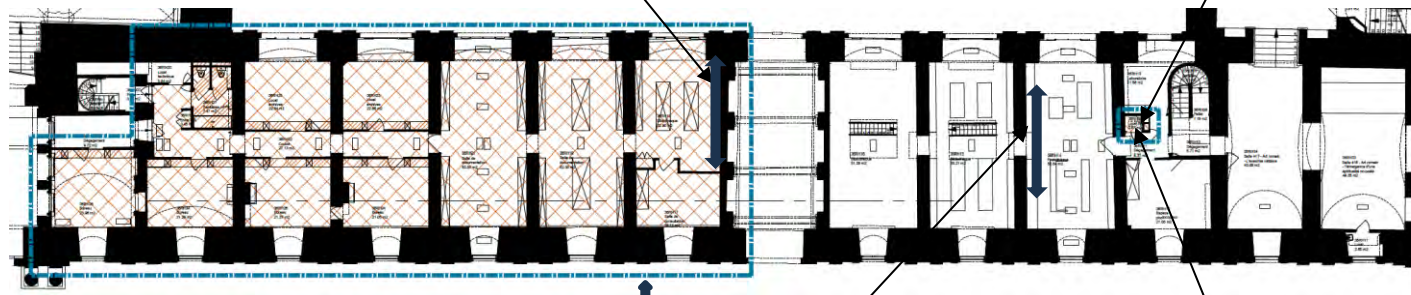
Pvt 55 - Denon - RCH Bibliothèque Mur CL 36RH18- Enduit + Plâtre + Peinture, Amiante non détecté ZPSO

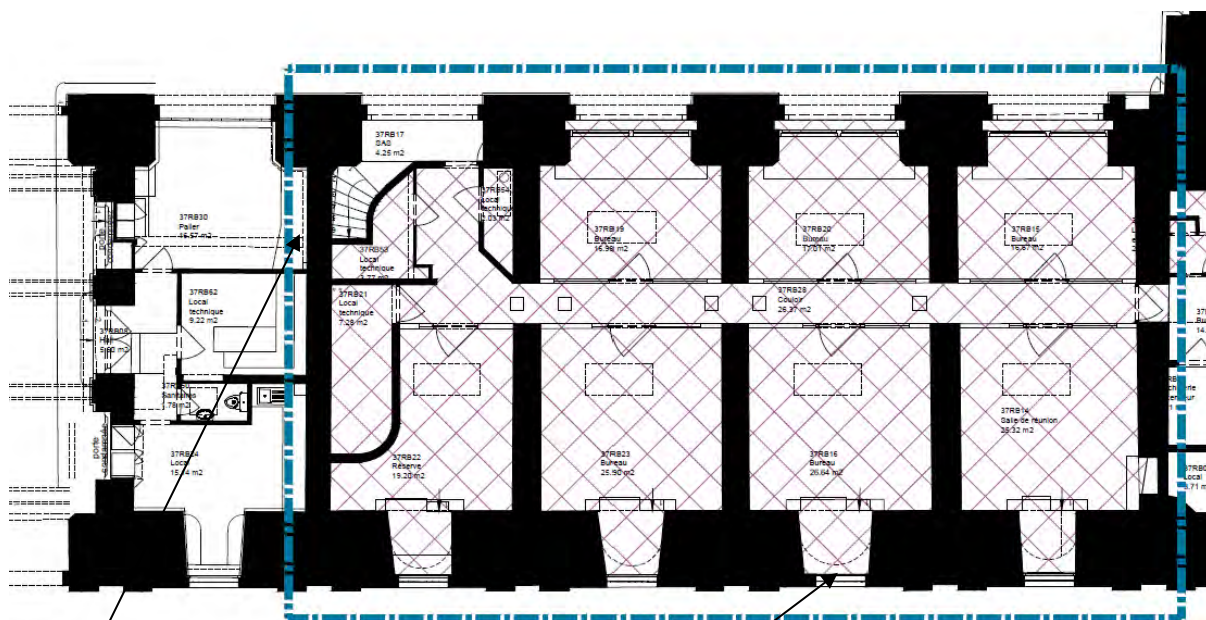
Pvt 56 - Denon - RCH Bibliothèque Mur CL 36RH14- Enduit + Plâtre + Peinture Mur C, Amiante non détecté

Pvt 50 - Denon - RDC-RH - CL 36RH11 -Placard technique - Calorifuge ventilo convecteur Montant - Enveloppe bitumineux + Mousse + Enduit anti-condensation, Amiante non détecté

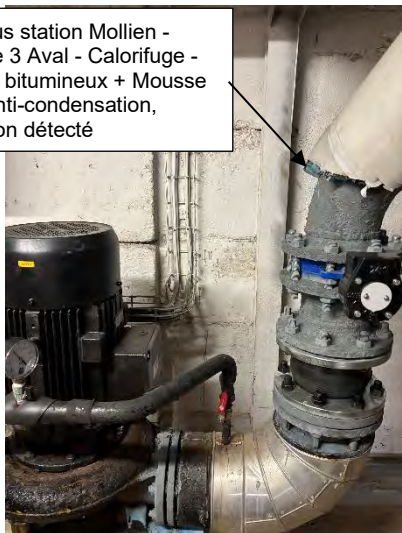
Photo n°7

Pvt 7 - Sous station Mollien -  
EG-Pompe 3 Aval - Calorifuge -  
Enveloppe bitumineux + Mousse  
+ Enduit anti-condensation,  
Amiante non détecté

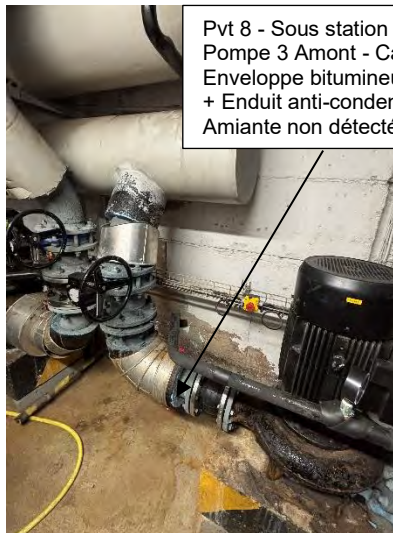
Photo n°8

Pvt 8 - Sous station Mollien - EG-  
Pompe 3 Amont - Calorifuge -  
Enveloppe bitumineux + Mousse  
+ Enduit anti-condensation,  
Amiante non détecté

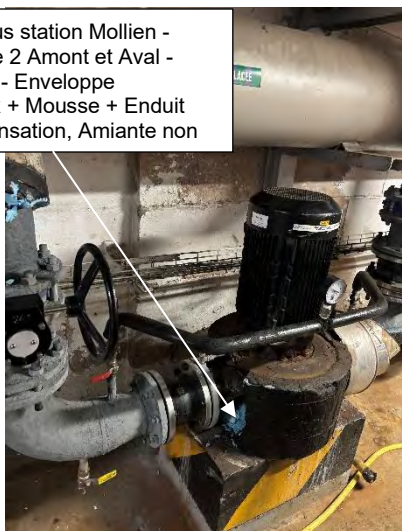
Photo n°9

Pvt 9 - Sous station Mollien -  
EG-Pompe 2 Amont et Aval -  
Calorifuge - Enveloppe  
bitumineux + Mousse + Enduit  
anti-condensation, Amiante non

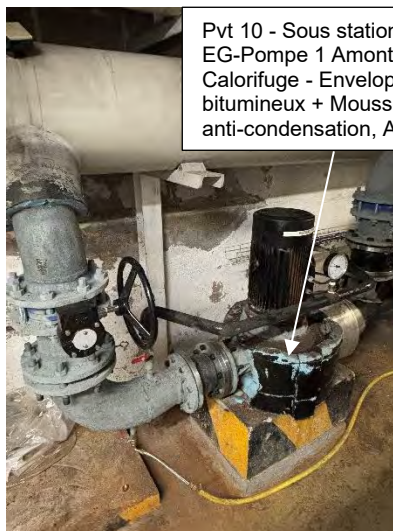
Photo n°10

Pvt 10 - Sous station Mollien -  
EG-Pompe 1 Amont et Aval -  
Calorifuge - Enveloppe  
bitumineux + Mousse + Enduit  
anti-condensation, Amiante non

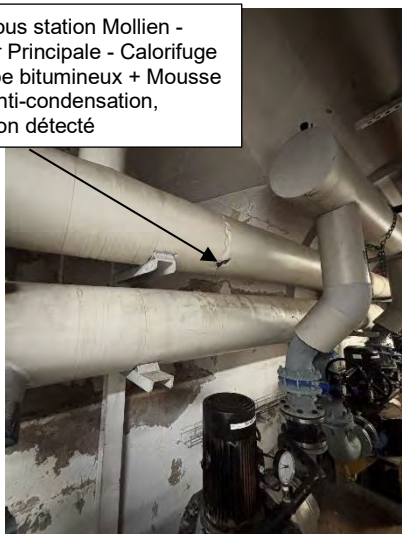
Photo n°11

Pvt 11 - Sous station Mollien -  
EG-Retour Principale - Calorifuge  
- Enveloppe bitumineux + Mousse  
+ Enduit anti-condensation,  
Amiante non détecté

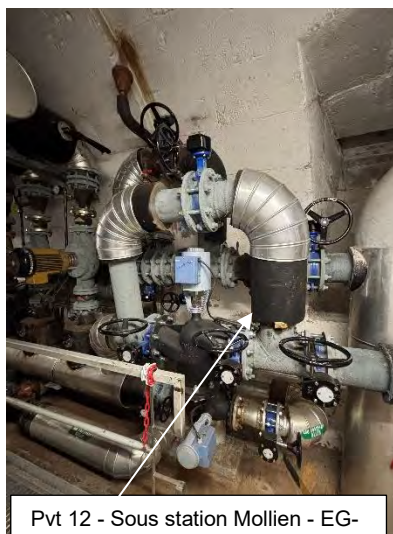
Photo n°12

Pvt 12 - Sous station Mollien - EG-  
Calorifuge 3 Robinets + Bi-Pass  
alimentation Clim - Enveloppe  
bitumineux + Mousse + Enduit  
anti-condensation, Amiante non détecté

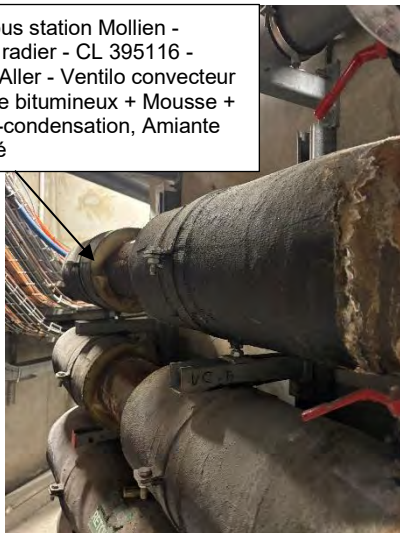
Photo n°19

Pvt 19 - Sous station Mollien -  
Circulation radier - CL 395116 -  
Calorifuge Aller - Ventilateur  
- Enveloppe bitumineuse + Mousse +  
Enduit anti-condensation, Amiante  
non détecté

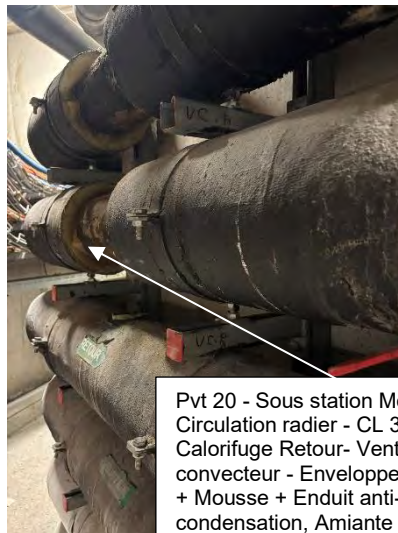
Photo n°20

Pvt 20 - Sous station Mollien -  
Circulation radier - CL 395116 -  
Calorifuge Retour- Ventilateur  
convecteur - Enveloppe bitumineuse  
+ Mousse + Enduit anti-  
condensation, Amiante non détecté

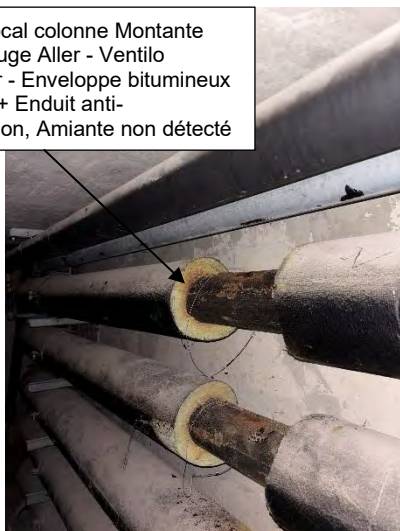
Photo n°21

Pvt 21 - Local colonne Montante  
21- Calorifuge Aller - Ventilateur  
convecteur - Enveloppe bitumineuse  
+ Mousse + Enduit anti-  
condensation, Amiante non détecté

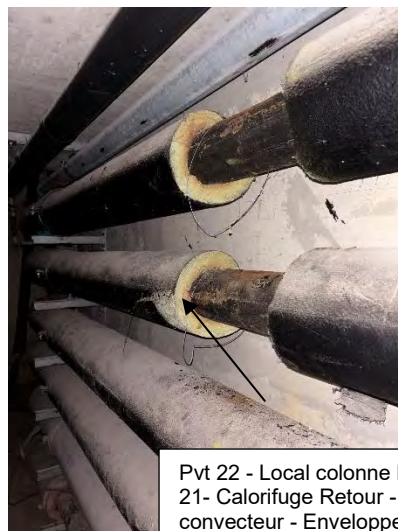
Photo n°22

Pvt 22 - Local colonne Montante  
21- Calorifuge Retour - Ventilateur  
convecteur - Enveloppe bitumineuse  
+ Mousse + Enduit anti-  
condensation, Amiante non détecté

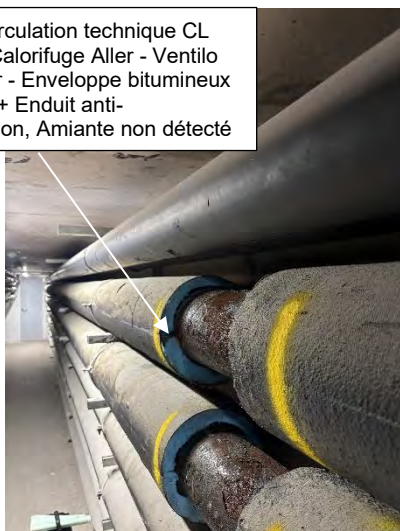
Photo n°23

Pvt 23 - Circulation technique CL  
395117 - Calorifuge Aller - Ventilateur  
convecteur - Enveloppe bitumineuse  
+ Mousse + Enduit anti-  
condensation, Amiante non détecté

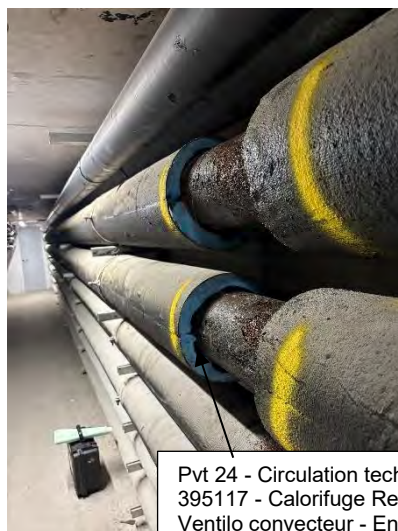
Photo n°24

Pvt 24 - Circulation technique CL  
395117 - Calorifuge Retour -  
Ventilateur convecteur - Enveloppe  
bitumineuse + Mousse + Enduit anti-  
condensation, Amiante non détecté

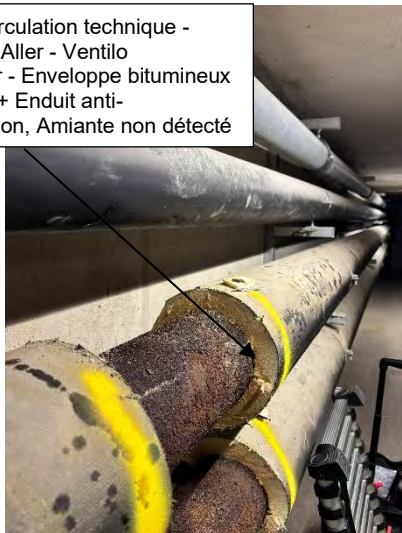
Photo n°25

Pvt 25 - Circulation technique -  
Calorifuge Aller - Ventilo  
convecteur - Enveloppe bitumineux  
+ Mousse + Enduit anti-  
condensation, Amiante non détecté

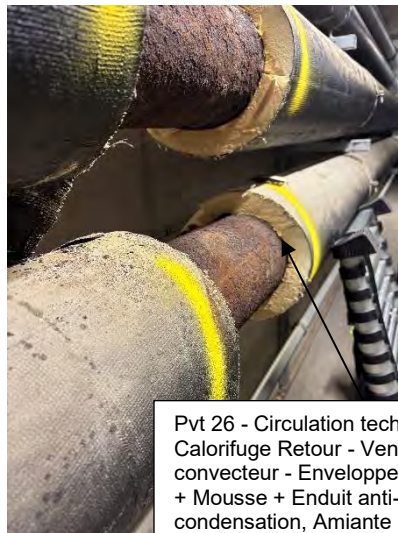
Photo n°26

Pvt 26 - Circulation technique -  
Calorifuge Retour - Ventilo  
convecteur - Enveloppe bitumineux  
+ Mousse + Enduit anti-  
condensation, Amiante non détecté

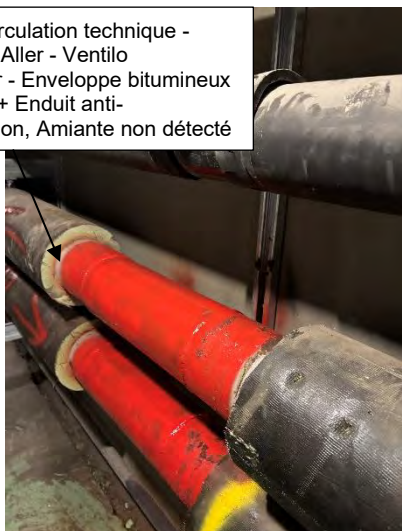
Photo n°27

Pvt 27 - Circulation technique -  
Calorifuge Aller - Ventilo  
convecteur - Enveloppe bitumineux  
+ Mousse + Enduit anti-  
condensation, Amiante non détecté

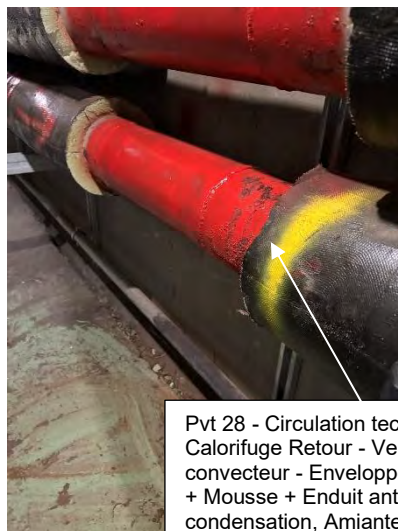
Photo n°28

Pvt 28 - Circulation technique -  
Calorifuge Retour - Ventilo  
convecteur - Enveloppe bitumineux  
+ Mousse + Enduit anti-  
condensation, Amiante non détecté

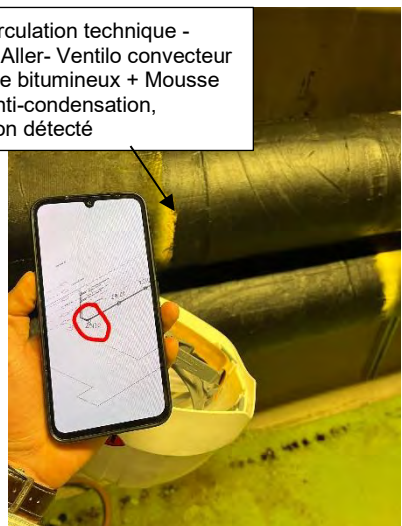
Photo n°29

Pvt 29 - Circulation technique -  
Calorifuge Aller- Ventilo convecteur  
- Enveloppe bitumineux + Mousse  
+ Enduit anti-condensation,  
Amiante non détecté

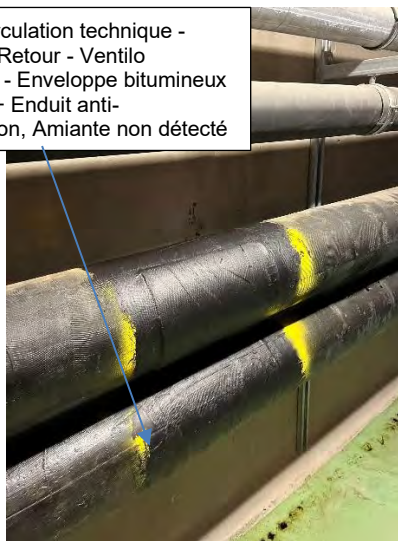
Photo n°30

Pvt 30 - Circulation technique -  
Calorifuge Retour - Ventilo  
convecteur - Enveloppe bitumineux  
+ Mousse + Enduit anti-  
condensation, Amiante non détecté

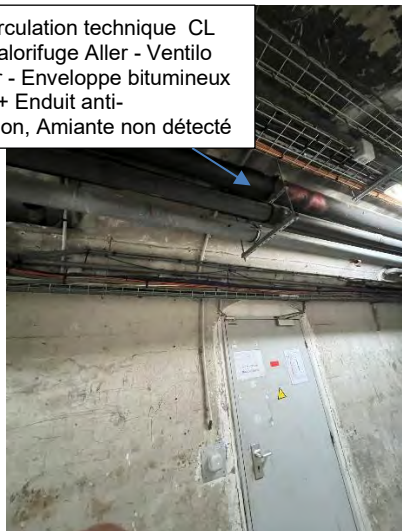
Photo n°31

Pvt 31 - Circulation technique CL  
375121- Calorifuge Aller - Ventil  
convecteur - Enveloppe bitumineux  
+ Mousse + Enduit anti-  
condensation, Amiante non détecté

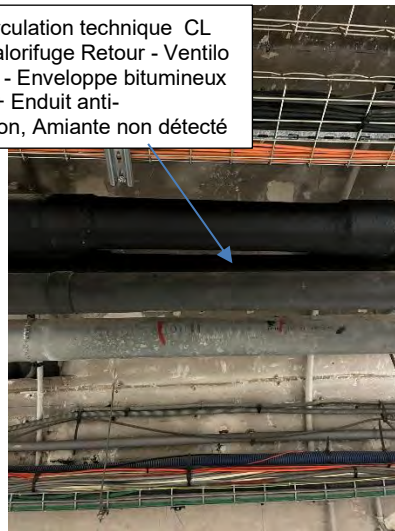
Photo n°32

Pvt 32 - Circulation technique CL  
375121- Calorifuge Retour - Ventil  
convecteur - Enveloppe bitumineux  
+ Mousse + Enduit anti-  
condensation, Amiante non détecté

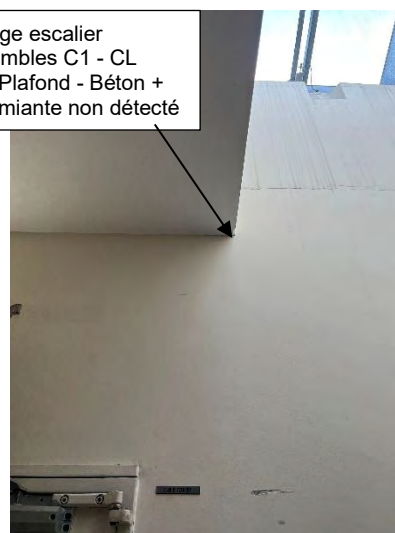
Photo n°34

Pvt 34 - Cage escalier  
Mollien- Combles C1 - CL  
38C120a - Plafond - Béton +  
Peinture, Amiante non détecté

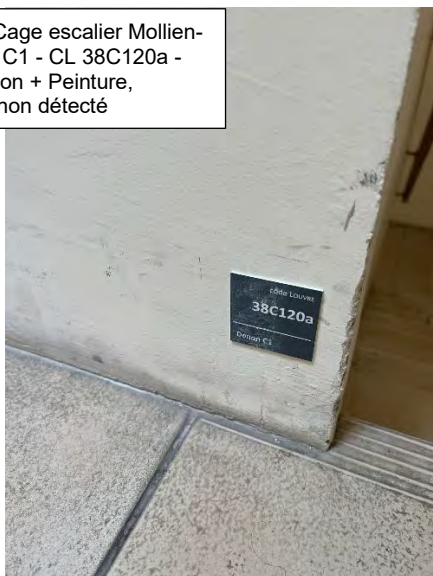
Photo n°35

Pvt 35 - Cage escalier Mollien-  
Combles C1 - CL 38C120a -  
Mur - Béton + Peinture,  
Amiante non détecté

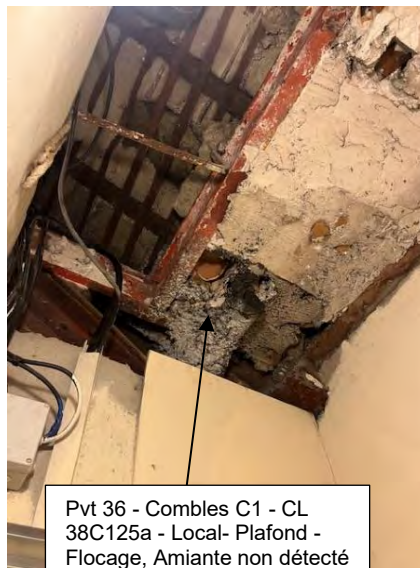
Photo n°36

Pvt 36 - Combles C1 - CL  
38C125a - Local- Plafond -  
Flocage, Amiante non détecté

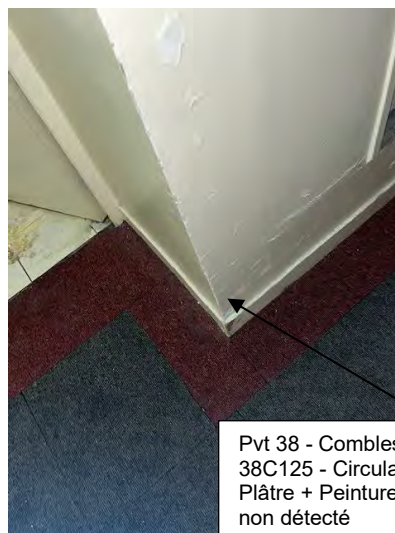
Photo n°38

Pvt 38 - Combles C1 - CL  
38C125 - Circulation - Mur -  
Plâtre + Peinture, Amiante  
non détecté

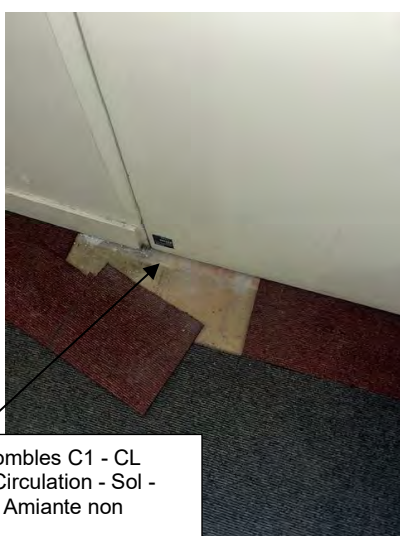
Photo n°39

Pvt 39 - Combles C1 - CL  
38C125 - Circulation - Sol -  
Ragréage, Amiante non  
détecté

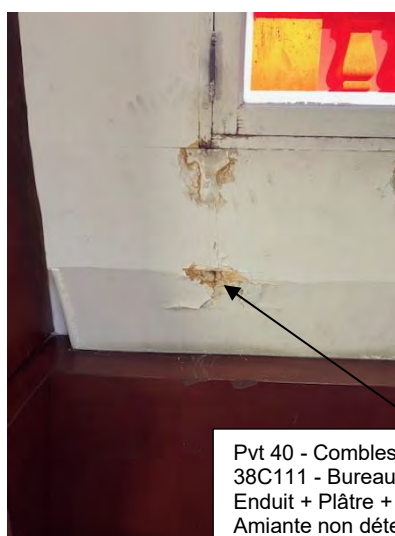
Photo n°40

Pvt 40 - Combles C1 - CL  
38C111 - Bureau 310 - Mur -  
Enduit + Plâtre + Peinture,  
Amiante non détecté

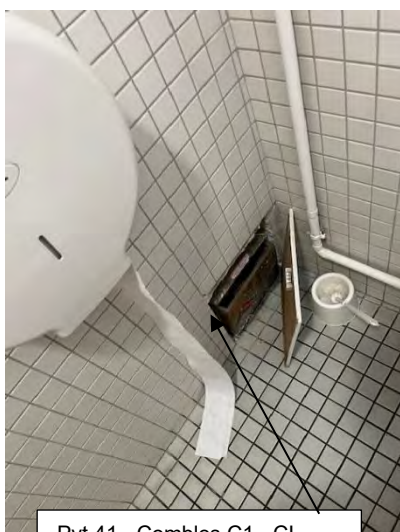
Photo n°41

Pvt 41 - Combles C1 - CL  
38C119a - Sanitaires femmes  
- Mur - Faïence + Colle,  
Amiante non détecté

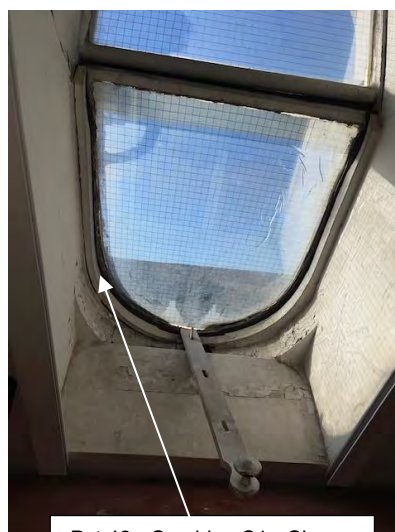
Photo n°42

Pvt 42 - Combles C1 - CL  
38C135 - Bureau 301 -  
Menuiserie - Joint mastic,  
Amiante non détecté

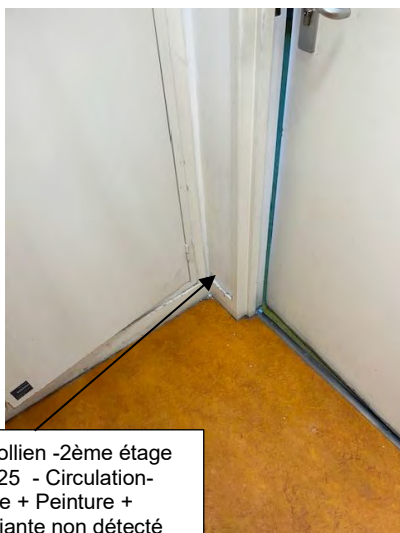
Photo n°43

Pvt 43 - Mollien -2ème étage  
- CL 38N225 - Circulation-  
Mur - Plâtre + Peinture +  
Béton, Amiante non détecté

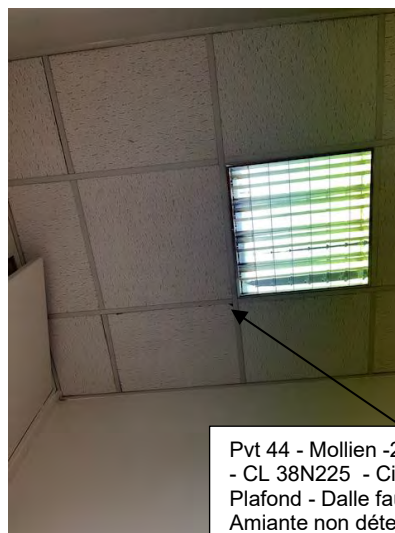
Photo n°44

Pvt 44 - Mollien -2ème étage  
- CL 38N225 - Circulation-  
Plafond - Dalle faux plafond,  
Amiante non détecté

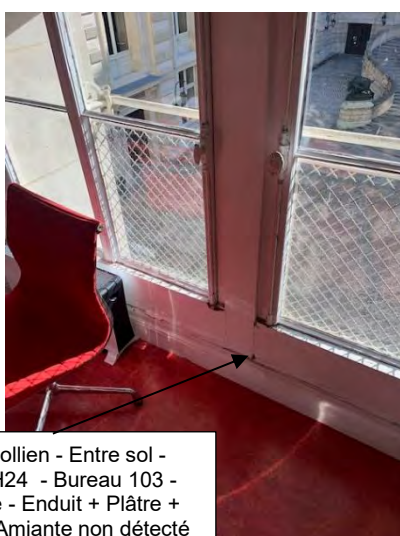
Photo n°45

Pvt 45 - Mollien - Entre sol -  
CL 38ERH24 - Bureau 103 -  
Mur allège - Enduit + Plâtre +  
Peinture, Amiante non détecté

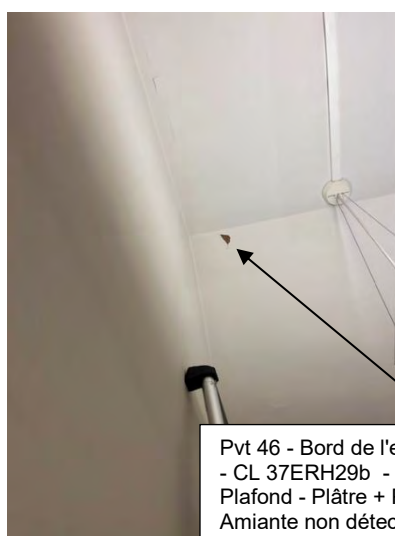
Photo n°46

Pvt 46 - Bord de l'eau (Denon)  
- CL 37ERH29b - Couloir -  
Plafond - Plâtre + Peinture,  
Amiante non détecté

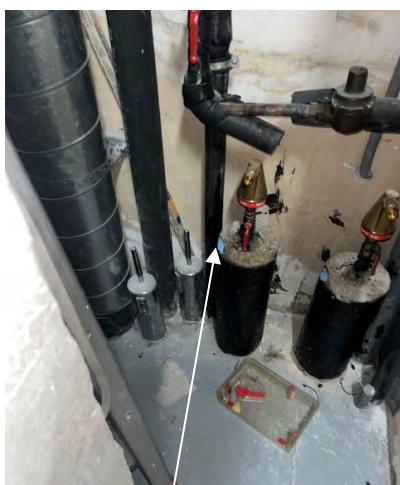
Photo n°47

Pvt 47 - Denon - Niveau 1 - CL  
37ERH10a - Local technique - Calorifuge  
ventilo convecteur gauche - Enveloppe  
bitumineux + Mousse + Enduit anti-  
condensation, Amiante non détecté

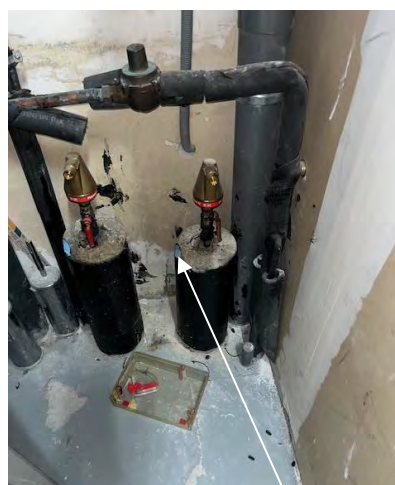
Photo n°48

Pvt 48 - Denon - Niveau 1 - CL  
37ERH10a - Local technique - Calorifuge  
ventilo convecteur droite - Enveloppe  
bitumineux + Mousse + Enduit anti-  
condensation, Amiante non détecté

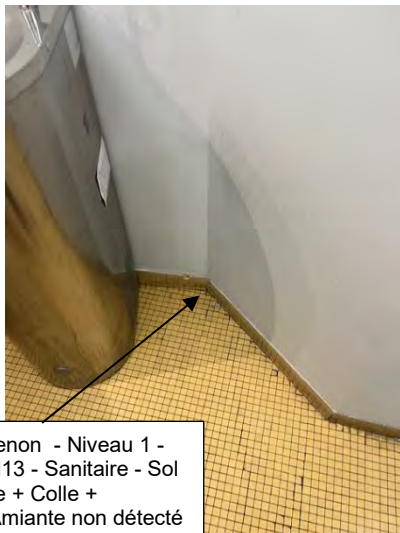
Photo n°49

Pvt 49 - Denon - Niveau 1 -  
CL 37ERH13 - Sanitaire - Sol  
- Carrelage + Colle +  
Plinthes, Amiante non détecté

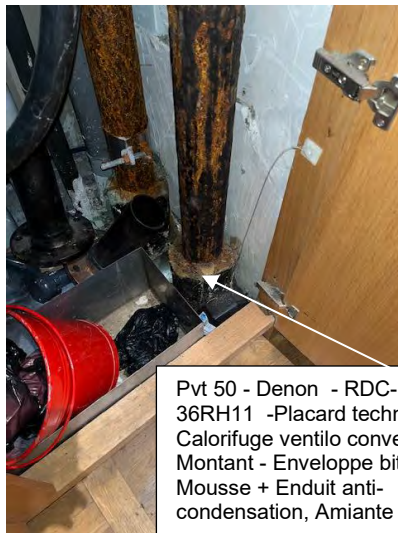
Photo n°50

Pvt 50 - Denon - RDC-RH - CL  
36RH11 -Placard technique -  
Calorifuge ventilo convecteur  
Montant - Enveloppe bitumineux +  
Mousse + Enduit anti-  
condensation, Amiante non détecté

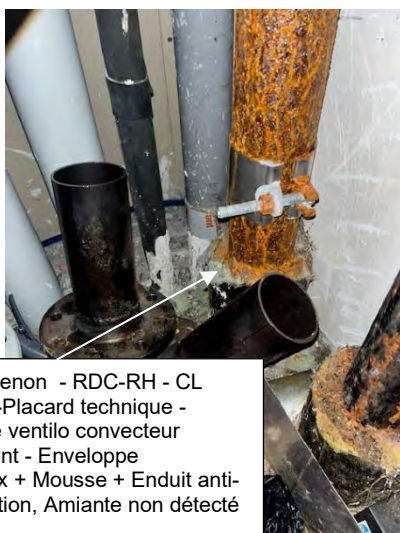
Photo n°51

Pvt 51 - Denon - RDC-RH - CL  
36RH11 -Placard technique -  
Calorifuge ventilo convecteur  
Descendant - Enveloppe  
bitumineux + Mousse + Enduit anti-  
condensation, Amiante non détecté

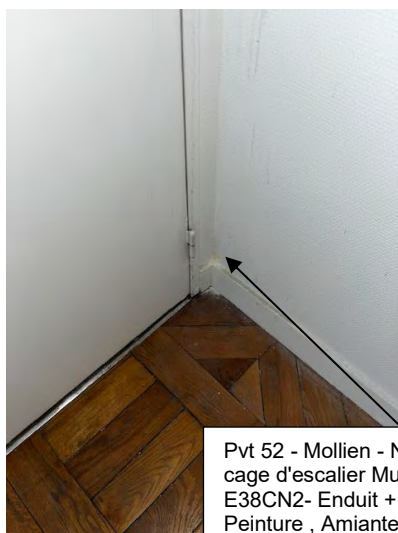
Photo n°52

Pvt 52 - Mollien - Niveau 2  
cage d'escalier Mur CL  
E38CN2- Enduit + Plâtre +  
Peinture , Amiante non détecté

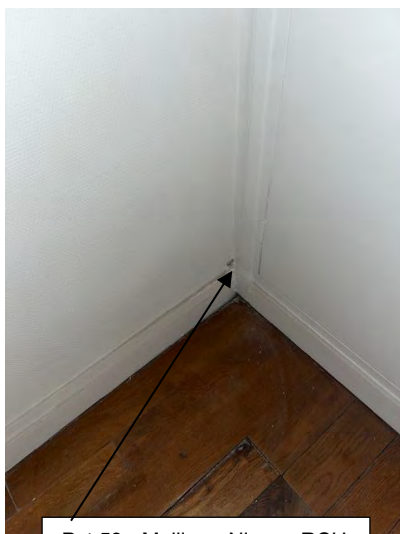
Photo n°53

Pvt 53 - Mollien - Niveau RCH  
cage d'escalier Mur CL  
E38CN2- Enduit + Plâtre +  
Peinture, Amiante non détecté

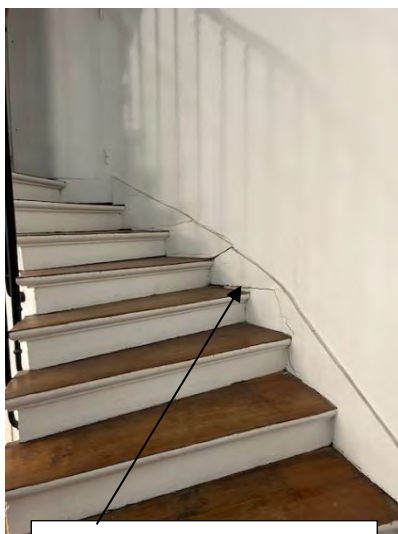
Photo n°54

Pvt 54 - Mollien - Niveau RCH  
cage d'escalier Stylobat CL  
E38CN2- Mur - Enduit + Plâtre  
+ Peinture, Amiante non détecté

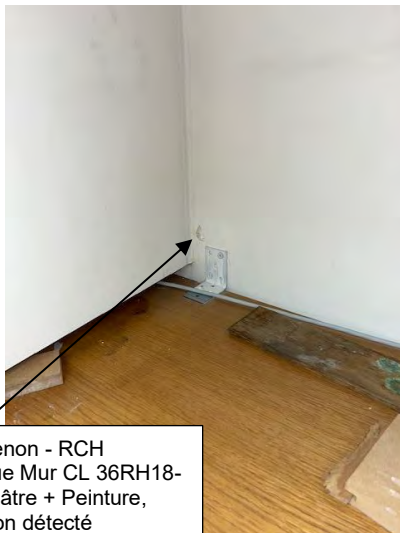
Photo n°55

Pvt 55 - Denon - RCH  
Bibliothèque Mur CL 36RH18-  
Enduit + Plâtre + Peinture,  
Amiante non détecté

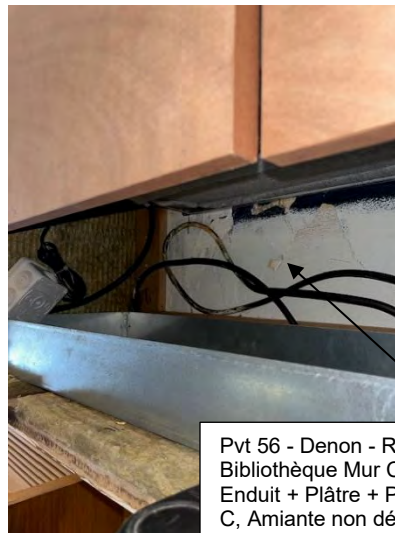
Photo n°56

Pvt 56 - Denon - RCH  
Bibliothèque Mur CL 36RH14-  
Enduit + Plâtre + Peinture Mur  
C, Amiante non détecté

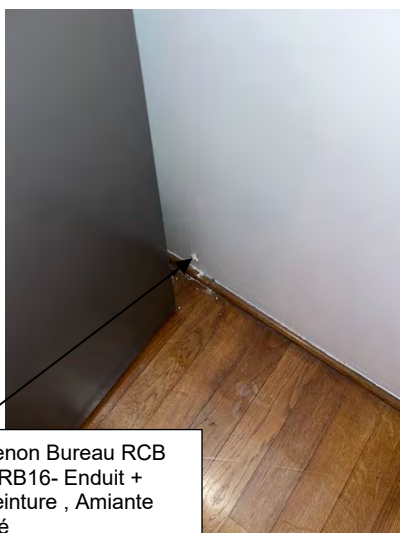
Photo n°57

Pvt 57 - Denon Bureau RCB  
Mur CL 37RB16- Enduit +  
Plâtre + Peinture , Amiante  
non détecté

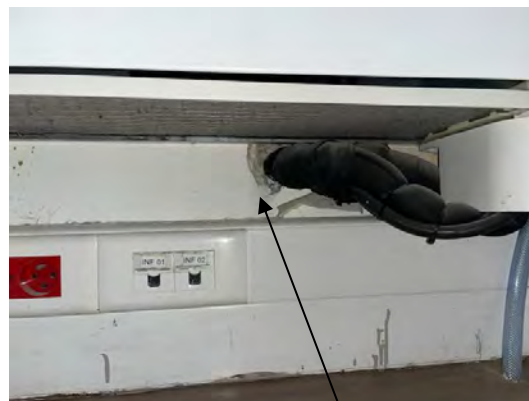
Photo n°58

Pvt 58 - Denon RCH salle de  
repos Mur D CL 37RB30-  
Enduit + Plâtre + Peinture  
Mur D, Amiante non détecté

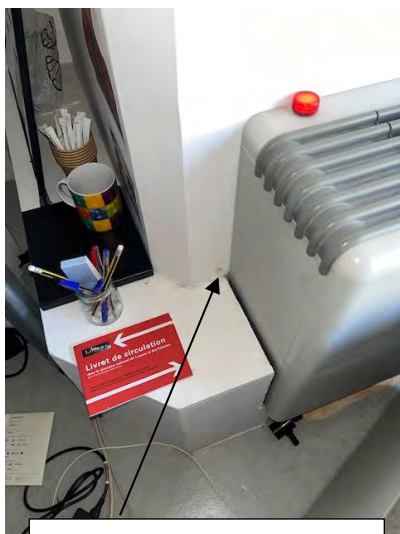
Photo n°59

Pvt 59 - Denon RCH Bureau Mur  
Embrasure CL 37RH37- Enduit +  
Plâtre + Peinture Mur  
Embrasure, Amiante non détecté

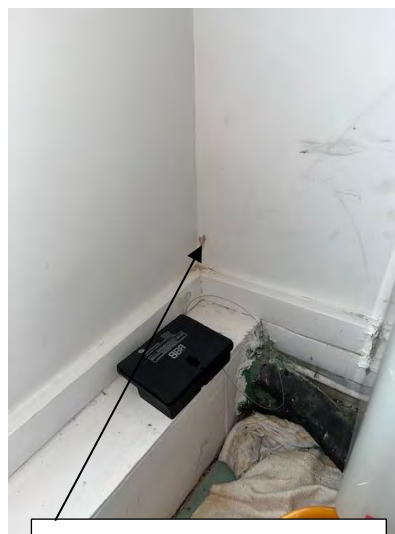
Photo n°60

Pvt 60 - Denon RCH Bureau Mur  
Embrasure CL 37RH38- Enduit +  
Plâtre + Peinture Mur  
Embrasure, Amiante non détecté

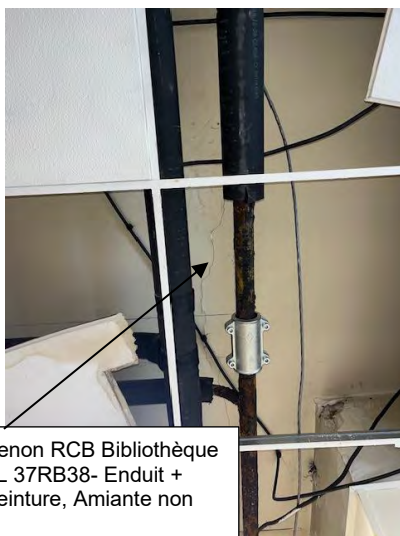
Photo n°61

Pvt 61 - Denon RCB Bibliothèque  
Plafond CL 37RB38- Enduit +  
Plâtre + Peinture, Amiante non  
détecté

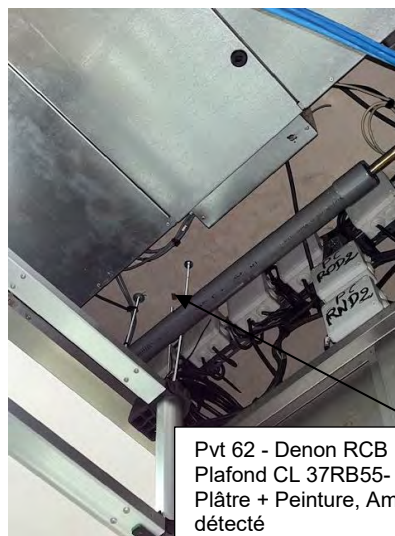
Photo n°62

Pvt 62 - Denon RCB Bibliothèque  
Plafond CL 37RB55- Enduit +  
Plâtre + Peinture, Amiante non  
détecté

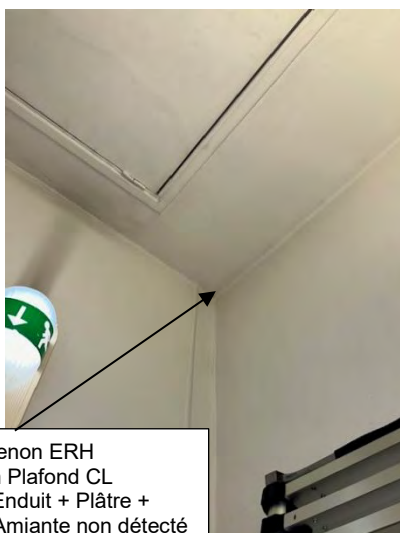
Photo n°63

Pvt 63 - Denon ERH  
Circulation Plafond CL  
37ER50- Enduit + Plâtre +  
Peinture, Amiante non détecté

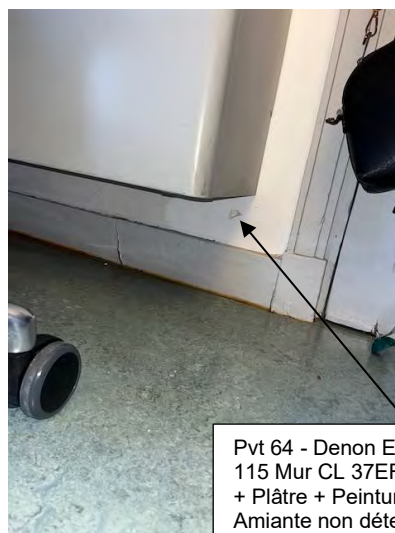
Photo n°64

Pvt 64 - Denon ERH Bureau  
115 Mur CL 37ER57- Enduit  
+ Plâtre + Peinture Mur,  
Amiante non détecté

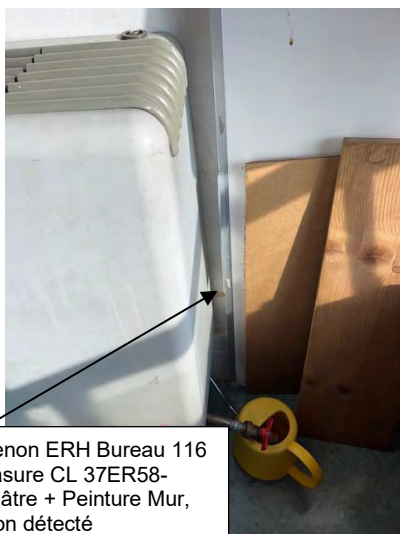
Photo n°65

Pvt 65 - Denon ERH Bureau 116  
Mur Embrasure CL 37ER58-  
Enduit + Plâtre + Peinture Mur,  
Amiante non détecté
