## Dossier de diagnostics techniques

Pré-rapport de mission de repérage des matériaux et produits contenant de l'amiante avant réalisation de travaux

Référence AMITRAV-E6032229-2401-V1 16 avril 2025

| Adresse | 9 Place du General de Gaulle 45000 ORLEANS |

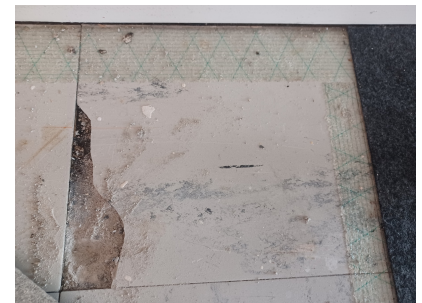
Prélèvement P002  
Pièce 5ème étage - Salle du conseil  
Localisation Sol (Dalle de sol)  
Matériaux Colles bitumineuses noir, Dalles de sol  
Date 16 janvier 2025  
Résultat Présence d'amiante (matériaux concernés : Colles bitumineuses noir, Dalles de sol)  
Commentaire

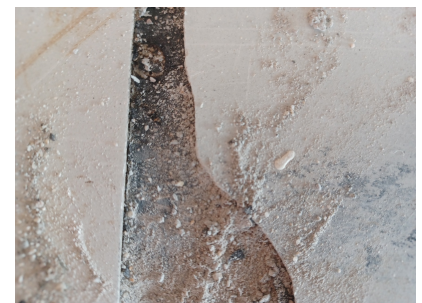
Prélèvement P003  
Pièce 5ème étage - Salle du conseil  
Localisation Sol (Dalle de sol)  
Matériaux Colles bitumineuses noir, Ragréages  
Date 16 janvier 2025  
Résultat Présence d'amiante (matériaux concernés : Colles bitumineuses noir, Dalles de sol)  
Commentaire

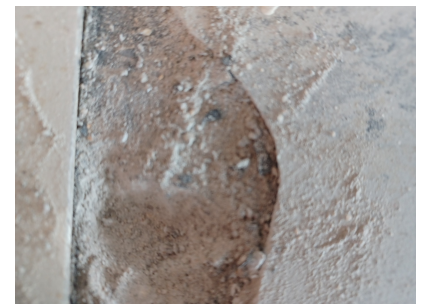
Prélèvement P004  
Pièce 5ème étage - Salle du conseil  
Localisation Sol (Dalle de sol)  
Matériaux Ragréages  
Date 16 janvier 2025  
Résultat Absence d'amiante  
Commentaire

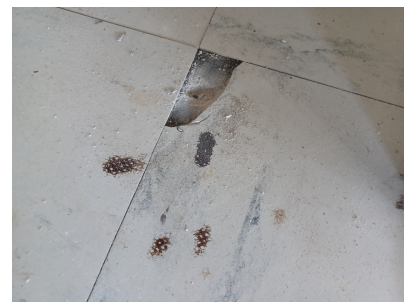
Prélèvement P013  
Pièce 5ème étage - Local 1  
Localisation Sol  
Matériaux Colles bitumineuses noir, Dalles de sol  
Date 16 janvier 2025  
Résultat Présence d'amiante (matériaux concernés : Colles bitumineuses noir, Dalles de sol)  
Commentaire

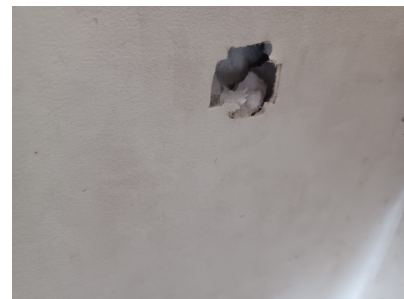
Prélèvement P015  
Pièce 5ème étage - Local 1  
Localisation Cloison C  
Matériaux Panneaux de cloisons lisses ou moulurées, préfabriquées ou non, Papier peint, Peinture, Placoplâtre  
Date 16 janvier 2025  
Résultat Absence d'amiante  
Commentaire

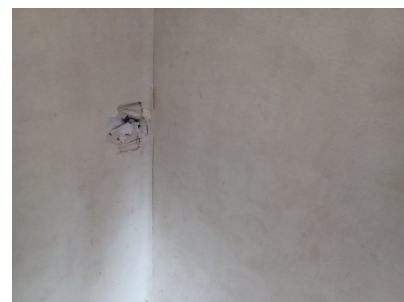
Prélèvement P016  
Pièce 5ème étage - Local 1  
Localisation Cloison C  
Matériaux Bandes calicot, Panneaux de cloisons lisses ou moulurées, préfabriquées ou non, Papier peint, Peinture, Placoplâtre  
Date 16 janvier 2025  
Résultat Absence d'amiante  
Commentaire

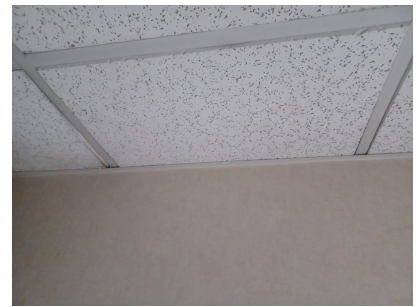
Prélèvement P017  
Pièce 5ème étage - Local 1  
Localisation Faux-plafonds  
Matériaux Panneaux et plaques 60x60  
Date 16 janvier 2025  
Résultat Absence d'amiante  
Commentaire

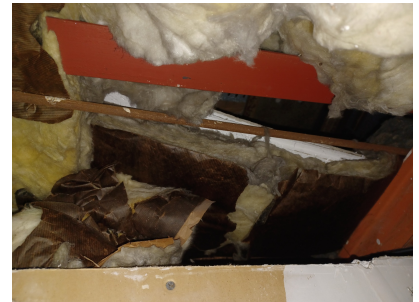
Prélèvement P018  
Pièce 5ème étage - Local 1  
Localisation Plénum isolant  
Matériaux Isolants posés dans le plénum au-dessus du panneau de faux plafond  
Date 16 janvier 2025  
Résultat Absence d'amiante  
Commentaire

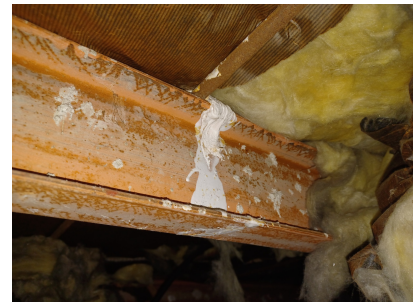
Prélèvement P019  
Pièce 5ème étage - Local 1  
Localisation Plénum poutre  
Matériaux Enduit de rebouchage  
Date 16 janvier 2025  
Résultat Absence d'amiante  
Commentaire

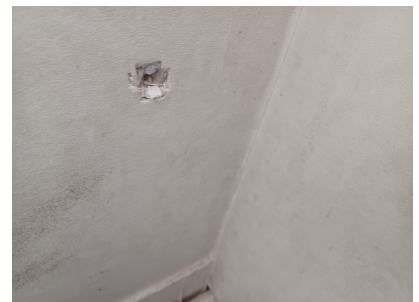
Prélèvement P020  
Pièce 5ème étage - Local 2  
Localisation Cloison D  
Matériaux Papier peint, Peinture, Placoplâtre  
Date 16 janvier 2025  
Résultat Absence d'amiante  
Commentaire

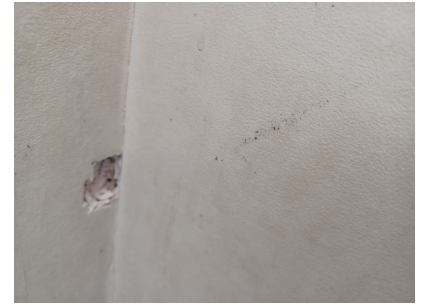
Prélèvement P021  
Pièce 5ème étage - Local 2  
Localisation Cloison D  
Matériaux Bandes calicot, Papier peint, Peinture, Placoplâtre  
Date 16 janvier 2025  
Résultat Absence d'amiante  
Commentaire

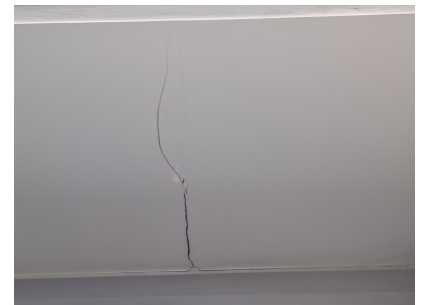
Prélèvement P022  
Pièce 5ème étage - Local 2  
Localisation Plafond menuiserie  
Matériaux Peinture, Plâtre  
Date 16 janvier 2025  
Résultat Absence d'amiante  
Commentaire

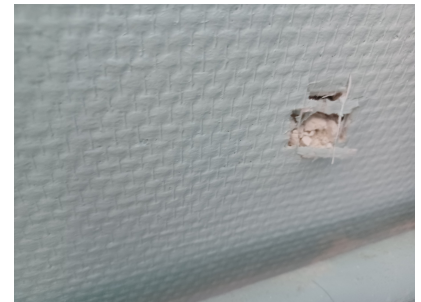
Prélèvement P023  
Pièce 5ème étage - Salle La Source  
Localisation Cloison C  
Matériaux Peinture, Placoplâtre, Toile de verre  
Date 16 janvier 2025  
Résultat Absence d'amiante  
Commentaire

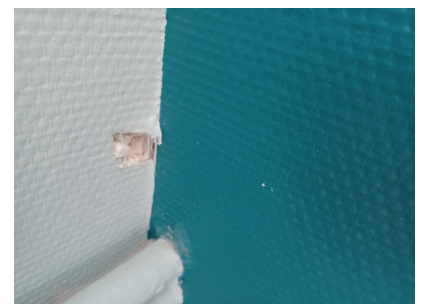
Prélèvement P024  
Pièce 5ème étage - Salle La Source  
Localisation Cloison C  
Matériaux Bandes calicot, Peinture, Placoplâtre, Toile de verre  
Date 16 janvier 2025  
Résultat Absence d'amiante  
Commentaire

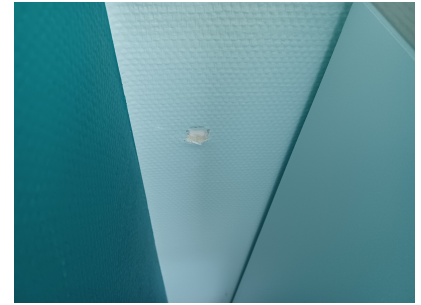
Prélèvement P025  
Pièce 5ème étage - Salle La Source  
Localisation Mur A  
Matériaux Peinture, Plâtre, Toile de verre  
Date 16 janvier 2025  
Résultat Absence d'amiante  
Commentaire

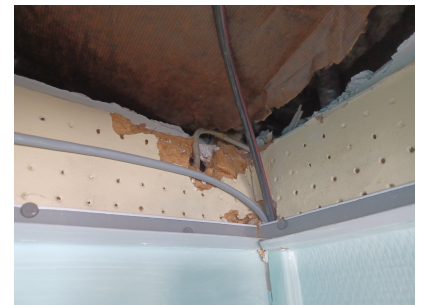
Prélèvement P026  
Pièce 5ème étage - Salle La Source  
Localisation Murs Plénum  
Matériaux Panneaux et plaques  
Date 16 janvier 2025  
Résultat Absence d'amiante  
Commentaire

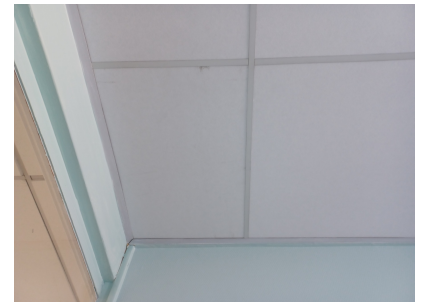
Prélèvement P027  
Pièce 5ème étage - Salle La Source  
Localisation Faux-plafonds  
Matériaux Panneaux et plaques  
Date 16 janvier 2025  
Résultat Absence d'amiante  
Commentaire

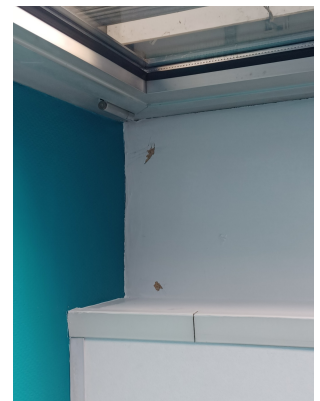
Prélèvement P028  
Pièce 5ème étage - Salle La Source  
Localisation Plafond bois  
Matériaux Bois, Peinture  
Date 16 janvier 2025  
Résultat Absence d'amiante  
Commentaire

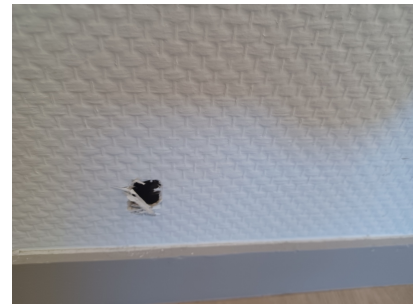
Prélèvement P029  
Pièce 5ème étage - Dégagement  
Localisation Mur B  
Matériaux Peinture, Placoplâtre, Toile de verre  
Date 16 janvier 2025  
Résultat Absence d'amiante  
Commentaire

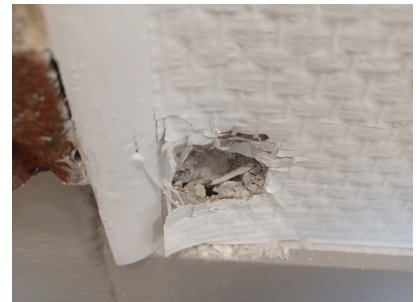
Prélèvement P030  
Pièce 5ème étage - Dégagement  
Localisation Mur B  
Matériaux Bandes calicot, Peinture, Placoplâtre, Toile de verre  
Date 16 janvier 2025  
Résultat Absence d'amiante  
Commentaire

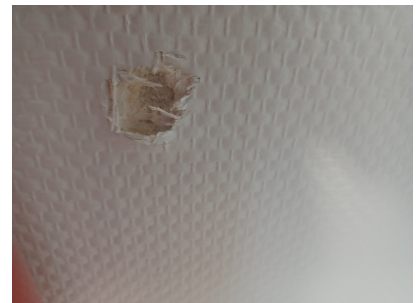
Prélèvement P031  
Pièce 5ème étage - Dégagement  
Localisation Mur F  
Matériaux Peinture, Plâtre, Toile de verre  
Date 16 janvier 2025  
Résultat Absence d'amiante  
Commentaire

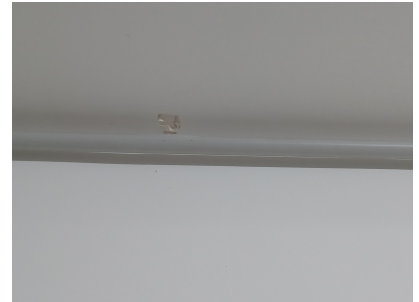
Prélèvement P037  
Pièce 5ème étage - Chaufferie  
Localisation Plafond  
Matériaux Bandes calicot, Peinture, Placoplâtre  
Date 16 janvier 2025  
Résultat Absence d'amiante  
Commentaire

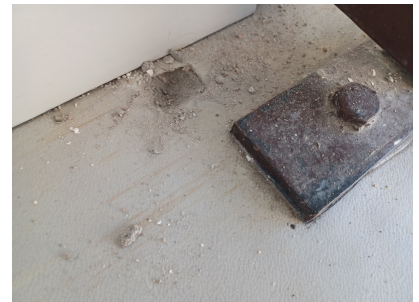
Prélèvement P038  
Pièce 5ème étage - Escalier 1  
Localisation Palier intermédiaire et marches  
Matériaux Colles non bitumineuses, Ragréages  
Date 16 janvier 2025  
Résultat Présence d'amiante (matériau concerné : Colles non bitumineuses)  
Commentaire

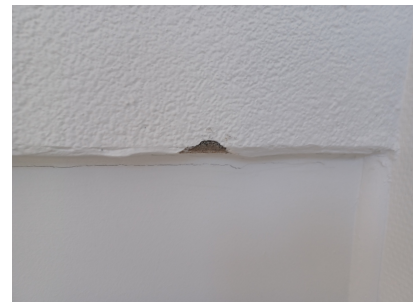
Prélèvement P039  
Pièce 5ème étage - Escalier 1  
Localisation Poutre  
Matériaux Enduits à base de plâtre ou ciment projetés, lissés ou talochés, Peinture  
Date 16 janvier 2025  
Résultat Absence d'amiante  
Commentaire

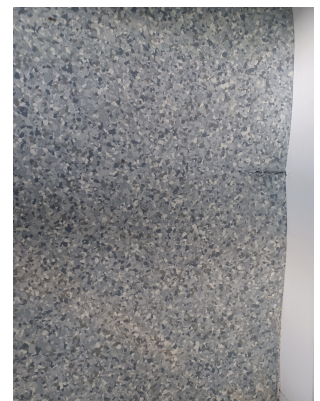
Prélèvement P040  
Pièce 4ème étage / Zone 1 - Resp. GAP  
Localisation Sol (sous lino)  
Matériaux Colles non bitumineuses, Moquette  
Date 16 janvier 2025  
Résultat Absence d'amiante  
Commentaire

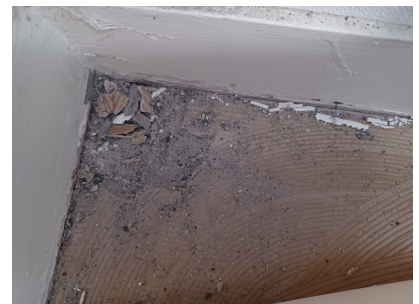
Prélèvement P091  
Pièce 4ème étage / Zone 3 - Salle de réunion 1  
Localisation Sol  
Matériaux Colles non bitumineuses jaune et noir  
Date 16 janvier 2025  
Résultat Présence d'amiante  
Commentaire

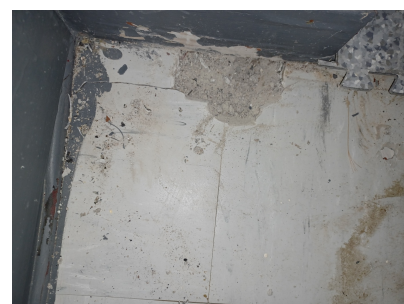
Prélèvement P058  
Pièce 3ème étage / Zone 1 - DAM  
Localisation Sol  
Matériaux Colles bitumineuses noir, Dalles de sol, Ragréages  
Date 16 janvier 2025  
Résultat Présence d'amiante (matériaux concernés : Colles bitumineuses noir, Dalles de sol)  
Commentaire

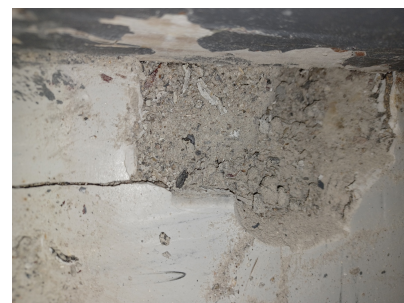
Prélèvement P059  
Pièce 3ème étage / Zone 1 - DAM  
Localisation Sol  
Matériaux Colles bitumineuses noir, Ragréages  
Date 16 janvier 2025  
Résultat Présence d'amiante (matériaux concernés : Colles bitumineuses noir, Dalles de sol)  
Commentaire

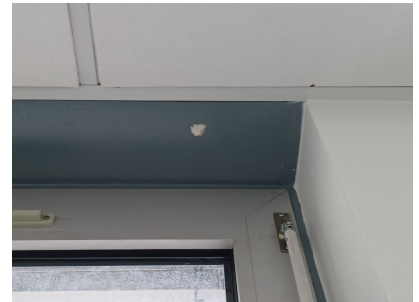
Prélèvement P074  
Pièce 3ème étage / Zone 2 - Bureau 1  
Localisation Plafond menuiserie  
Matériaux Peinture, Plâtre  
Date 16 janvier 2025  
Résultat Absence d'amiante  
Commentaire

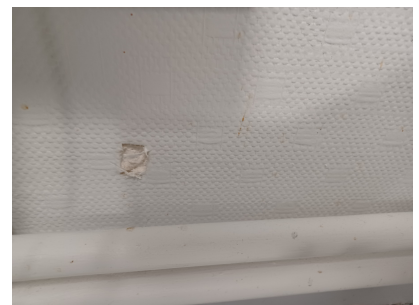
Prélèvement P075  
Pièce 3ème étage / Zone 3 - Fondée de pouvoir  
Localisation Mur C  
Matériaux Peinture, Plâtre, Toile de verre  
Date 16 janvier 2025  
Résultat Absence d'amiante  
Commentaire

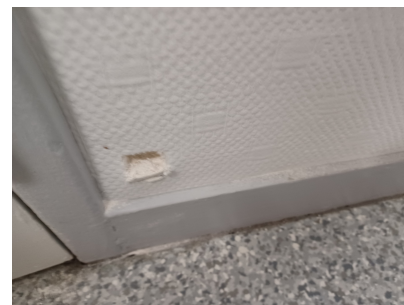
Prélèvement P076

Résultat Absence d'amiante

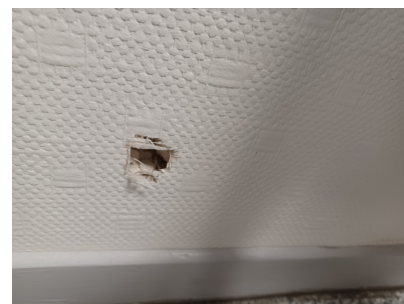
Prélèvement P077

Résultat Absence d'amiante

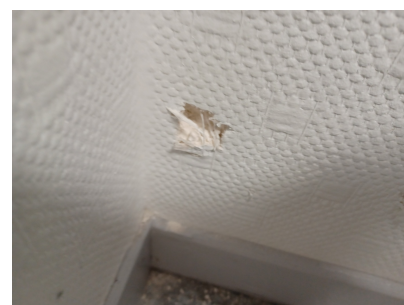
Prélèvement P078

Résultat Absence d'amiante

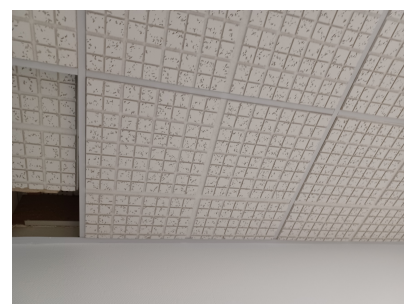
Prélèvement P079

Résultat Absence d'amiante

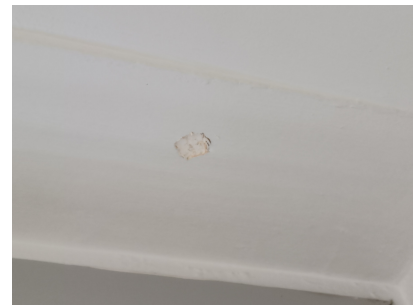
Prélèvement P080

Résultat Absence d'amiante

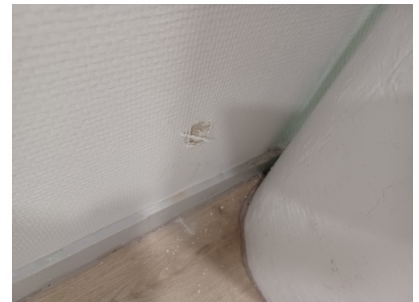
Prélèvement P081

Résultat Absence d'amiante

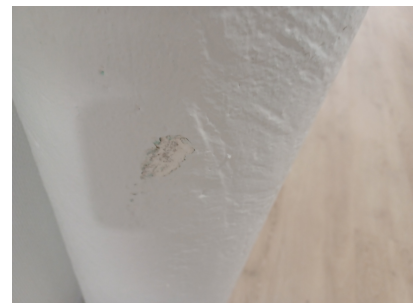
Prélèvement P082

Résultat Absence d'amiante

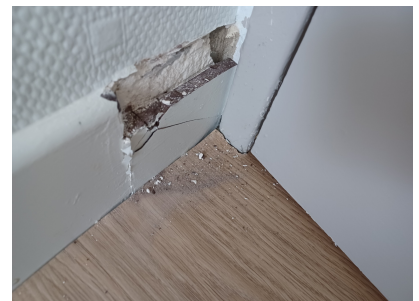
Prélèvement P083

Résultat Absence d'amiante

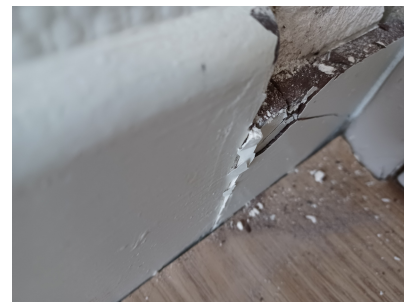
Prélèvement P084  
Pièce 3ème étage / Zone 3 - Vide  
Localisation Plinthe  
Matériaux Colles et joints de carrelage ou de faïence plinthe  
Date 16 janvier 2025  
Résultat Absence d'amiante  
Commentaire

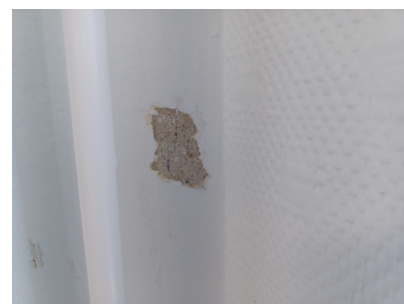
Prélèvement P085  
Pièce 3ème étage / Zone 3 - Vide  
Localisation Mur B  
Matériaux Enduits à base de plâtre ou ciment projetés, lissés ou talochés, Peinture  
Date 16 janvier 2025  
Résultat Absence d'amiante  
Commentaire

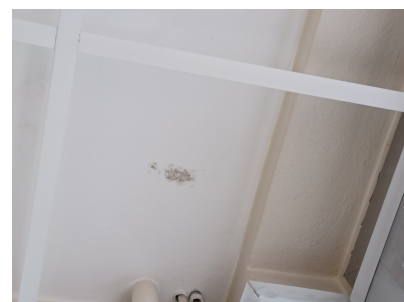
Prélèvement P086  
Pièce 3ème étage / Zone 3 - Vide  
Localisation Plafond  
Matériaux Peinture, Plâtre  
Date 16 janvier 2025  
Résultat Absence d'amiante  
Commentaire

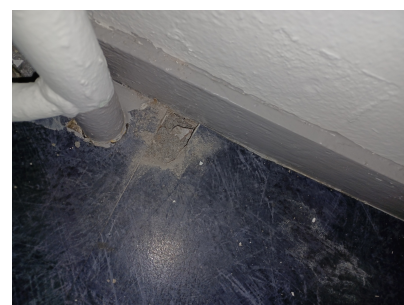
Prélèvement P087  
Pièce 3ème étage / Zone 3 - Escalier 2  
Localisation Sol  
Matériaux Colles non bitumineuses lino, Ragréages  
Date 16 janvier 2025  
Résultat Absence d'amiante  
Commentaire

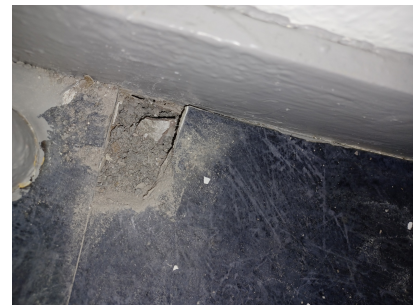
Prélèvement P088  
Pièce 3ème étage / Zone 3 - Escalier 2  
Localisation Sol  
Matériaux Ragréages  
Date 16 janvier 2025  
Résultat Absence d'amiante  
Commentaire

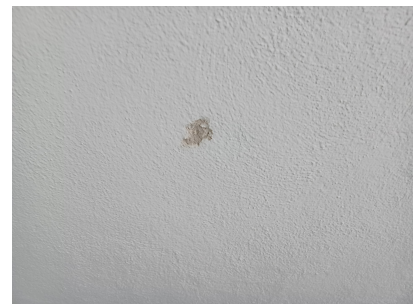
Prélèvement P089  
Pièce 3ème étage / Zone 3 - Escalier 2  
Localisation Mur C  
Matériaux Enduits à base de plâtre ou ciment projetés, lissés ou talochés, Peinture  
Date 16 janvier 2025  
Résultat Absence d'amiante  
Commentaire

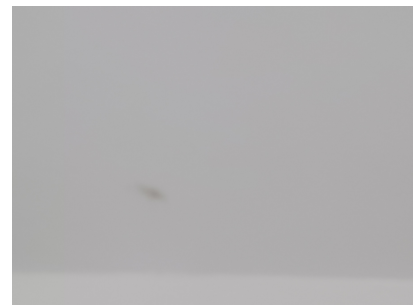
Prélèvement P090  
Pièce 3ème étage / Zone 3 - Escalier 2  
Localisation Plafond  
Matériaux Enduits à base de plâtre ou ciment projetés, lissés ou talochés, Peinture  
Date 16 janvier 2025  
Résultat Absence d'amiante  
Commentaire

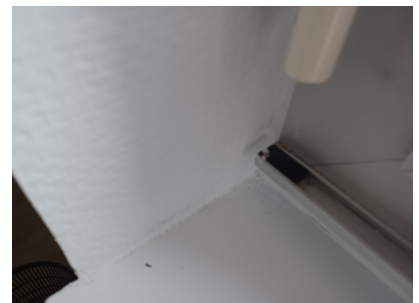
Prélèvement P110  
Pièce 2ème étage / Zone 2 - Bureau n°6  
Localisation Mur B  
Matériaux Peinture, Plâtre, Toile de verre  
Date 16 janvier 2025  
Résultat Absence d'amiante  
Commentaire

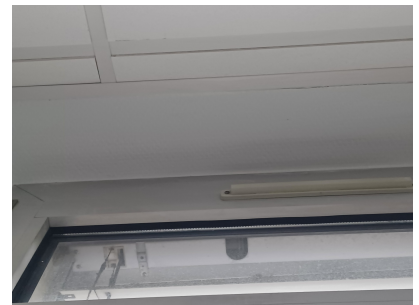
Prélèvement P111  
Pièce 2ème étage / Zone 2 - Bureau n°6  
Localisation Plafond menuiserie  
Matériaux Peinture, Plâtre, Toile de verre  
Date 16 janvier 2025  
Résultat Absence d'amiante  
Commentaire

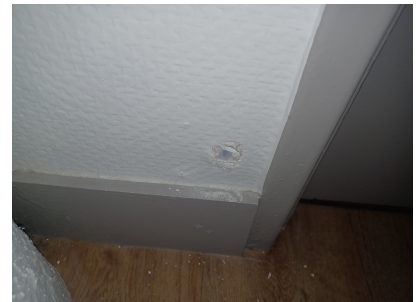
Prélèvement P112  
Pièce 2ème étage / Zone 2 - Dgt 2  
Localisation Mur F  
Matériaux Peinture, Plâtre  
Date 16 janvier 2025  
Résultat Absence d'amiante  
Commentaire

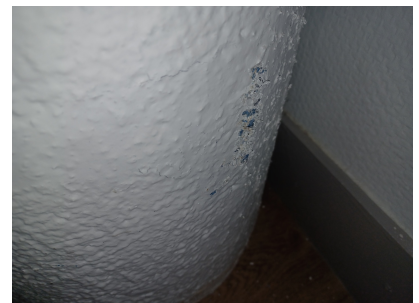
Prélèvement P113  
Pièce 2ème étage / Zone 2 - Dgt 2  
Localisation Poteau  
Matériaux Enduits à base de ciment lissés ou talochés (ragréage, débullage, lissage), Peinture  
Date 16 janvier 2025  
Résultat Absence d'amiante  
Commentaire

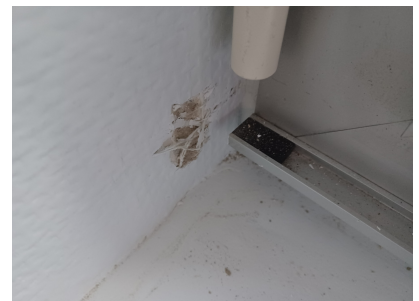
Prélèvement P114  
Pièce 2ème étage / Zone 3 - Salle de réunion  
Localisation Mur C  
Matériaux Enduits à base de plâtre ou ciment projetés, lissés ou talochés, Peinture, Toile de verre  
Date 16 janvier 2025  
Résultat Absence d'amiante  
Commentaire

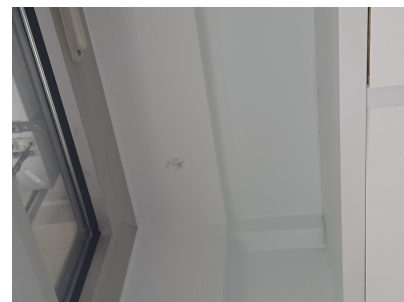
Prélèvement P115

Résultat Absence d'amiante

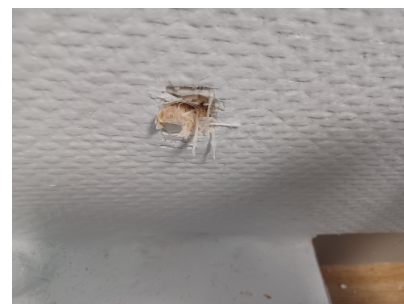
Prélèvement P116

Résultat Absence d'amiante

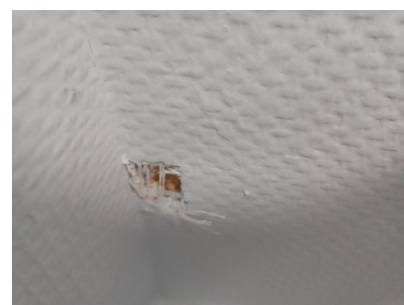
Prélèvement P117

Résultat Absence d'amiante

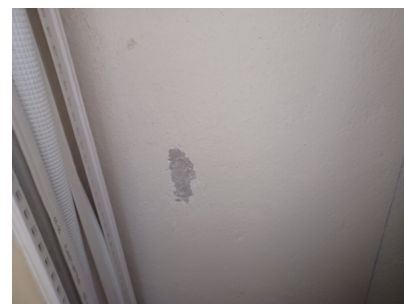
Prélèvement P105

Résultat Absence d'amiante

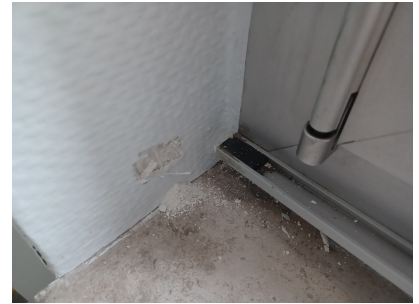
Prélèvement P107

Résultat Absence d'amiante

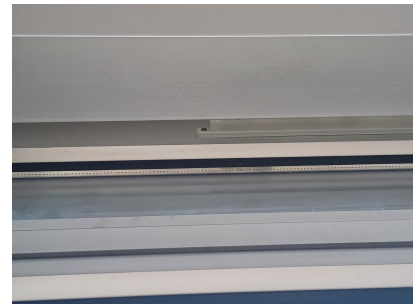
Prélèvement P108

Résultat Absence d'amiante

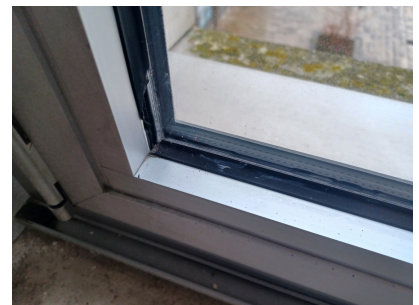
Prélèvement P109

Résultat Absence d'amiante

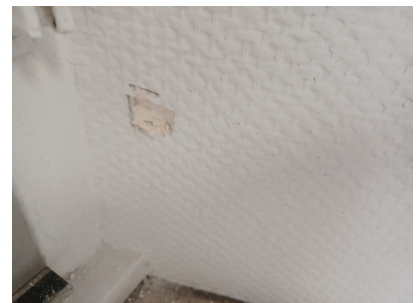
Prélèvement P100

Résultat Absence d'amiante

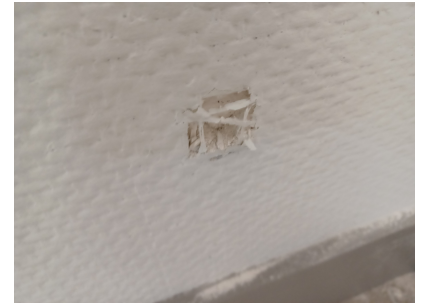
Prélèvement P101  
Pièce 2ème étage / Zone 5 - Bureau C  
Localisation Mur B  
Matériaux Peinture, Placoplâtre, Toile de verre  
Date 16 janvier 2025  
Résultat Absence d'amiante  
Commentaire

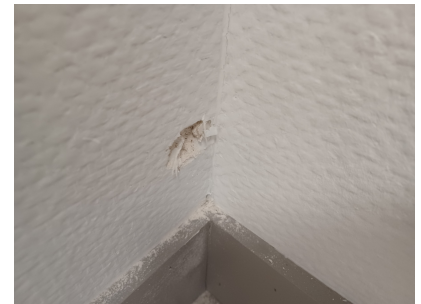
Prélèvement P102  
Pièce 2ème étage / Zone 5 - Bureau C  
Localisation Mur B  
Matériaux Bandes calicot, Peinture, Placoplâtre, Toile de verre  
Date 16 janvier 2025  
Résultat Absence d'amiante  
Commentaire

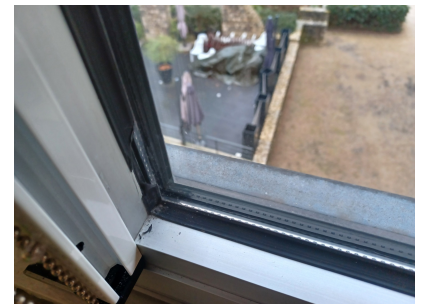
Prélèvement P103  
Pièce 2ème étage / Zone 5 - Bureau C  
Localisation Fenêtre  
Matériaux Joints de mastic de vitrage  
Date 16 janvier 2025  
Résultat Absence d'amiante  
Commentaire

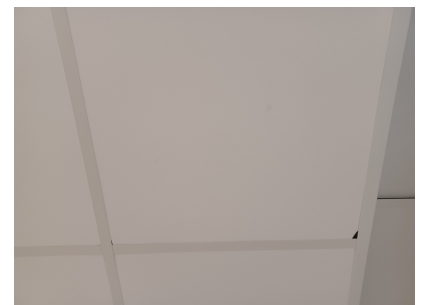
Prélèvement P104  
Pièce 2ème étage / Zone 5 - Bureau C  
Localisation Faux-plafonds  
Matériaux Panneaux et plaques  
Date 16 janvier 2025  
Résultat Absence d'amiante  
Commentaire

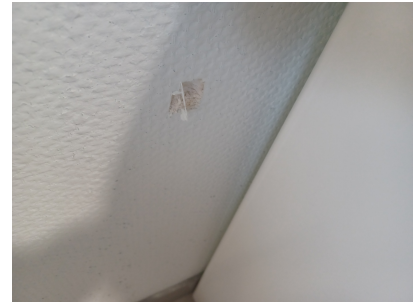
Prélèvement P106  
Pièce 2ème étage / Zone 5 - Dgt A  
Localisation Mur A  
Matériaux Peinture, Plâtre, Toile de verre  
Date 16 janvier 2025  
Résultat Absence d'amiante  
Commentaire

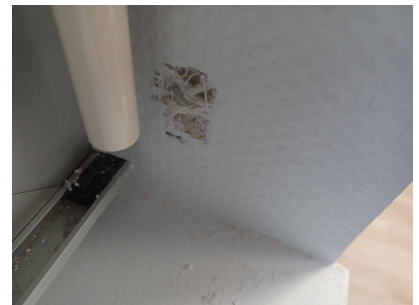
Prélèvement P118  
Pièce 1er étage / Zone 1 - Formation 1  
Localisation Mur C  
Matériaux Peinture, Plâtre, Toile de verre  
Date 18 janvier 2025  
Résultat Absence d'amiante  
Commentaire

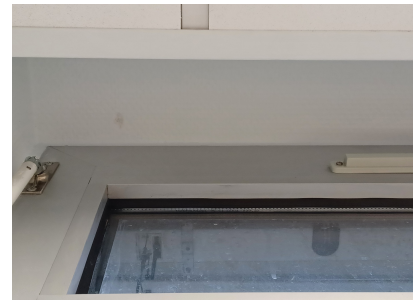
Prélèvement P119  
Pièce 1er étage / Zone 1 - Formation 1  
Localisation Plafond menuiserie  
Matériaux Peinture, Plâtre, Toile de verre  
Date 18 janvier 2025  
Résultat Absence d'amiante  
Commentaire

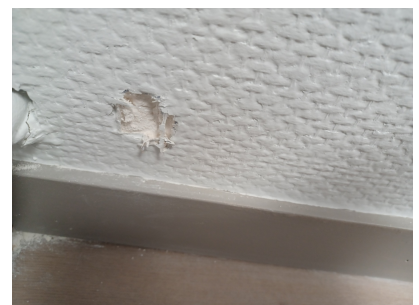
Prélèvement P120  
Pièce 1er étage / Zone 1 - Formation 1  
Localisation Mur D  
Matériaux Peinture, Placoplâtre, Toile de verre  
Date 18 janvier 2025  
Résultat Absence d'amiante  
Commentaire

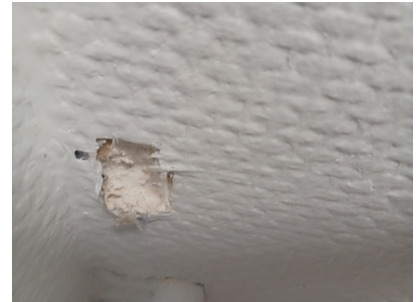
Prélèvement P121  
Pièce 1er étage / Zone 1 - Formation 1  
Localisation Mur D  
Matériaux Bandes calicot, Peinture, Placoplâtre, Toile de verre  
Date 18 janvier 2025  
Résultat Absence d'amiante  
Commentaire

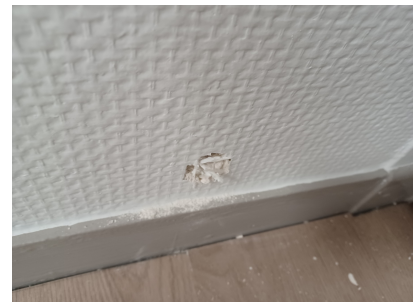
Prélèvement P122  
Pièce 1er étage / Zone 1 - Formation 1  
Localisation Mur A  
Matériaux Peinture, Plâtre, Toile de verre  
Date 18 janvier 2025  
Résultat Absence d'amiante  
Commentaire

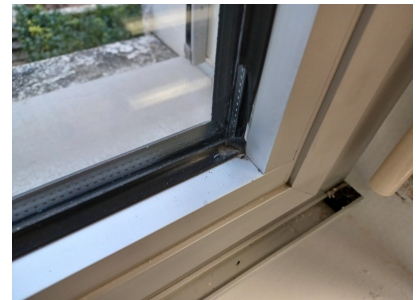
Prélèvement P123  
Pièce 1er étage / Zone 1 - Formation 1  
Localisation Fenêtre  
Matériaux Joints de mastic de vitrage  
Date 18 janvier 2025  
Résultat Absence d'amiante  
Commentaire

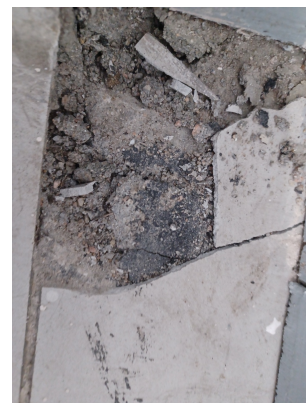
Prélèvement P125  
Pièce 1er étage / Zone 1 - Pôle France et SIE 1  
Localisation Sol  
Matériaux Colles bitumineuses noir, Ragréages  
Date 18 janvier 2025  
Résultat Présence d'amiante (matériaux concernés : Colles bitumineuses noir, Dalles de sol)  
Commentaire

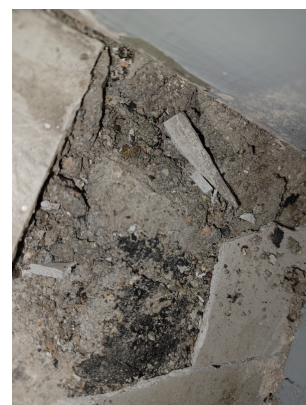
Prélèvement P126  
Pièce 1er étage / Zone 1 - Pôle France et SIE 1  
Localisation Sol  
Matériaux Ragréages  
Date 18 janvier 2025  
Résultat Absence d'amiante  
Commentaire

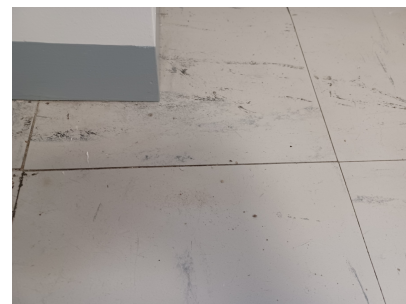
Prélèvement P127  
Pièce 1er étage / Zone 1 - Pôle France et SIE 1  
Localisation Sol  
Matériaux Dalles de sol, Ragréages  
Date 18 janvier 2025  
Résultat Présence d'amiante (matériaux concernés : Colles bitumineuses noir, Dalles de sol)  
Commentaire

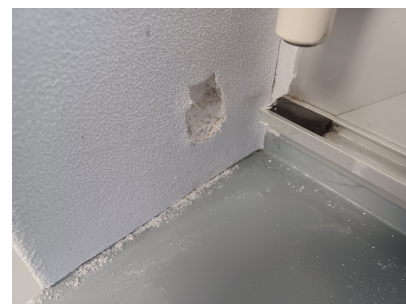
Prélèvement P128  
Pièce 1er étage / Zone 1 - Pôle France et SIE 1  
Localisation Mur C  
Matériaux Papier peint, Peinture, Plâtre  
Date 18 janvier 2025  
Résultat Absence d'amiante  
Commentaire

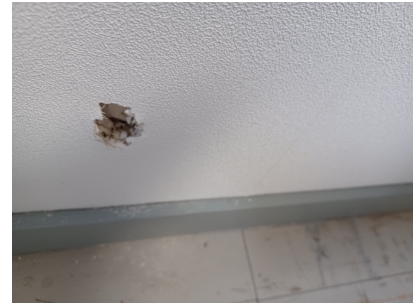
Prélèvement P129

Pièce 1er étage / Zone 1 - Pôle France et SIE 1

Localisation Mur D

Matériaux Papier peint, Peinture, Placoplâtre

Résultat Absence d'amiante

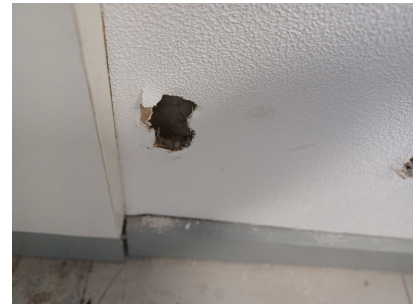
Prélèvement P130

Pièce 1er étage / Zone 1 - Pôle France et SIE 1

Localisation Mur D

Matériaux Bandes calicot, Papier peint, Peinture, Placoplâtre

Résultat Absence d'amiante

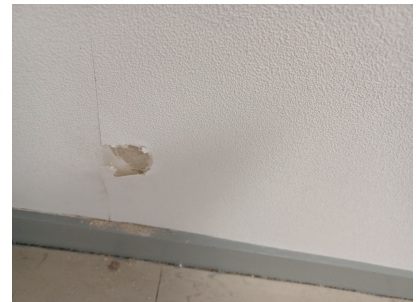
Prélèvement P131

Pièce 1er étage / Zone 1 - Pôle France et SIE 1

Localisation Mur A

Matériaux Enduits à base de plâtre ou ciment projetés, lissés ou talochés, Papier peint, Peinture

Résultat Absence d'amiante

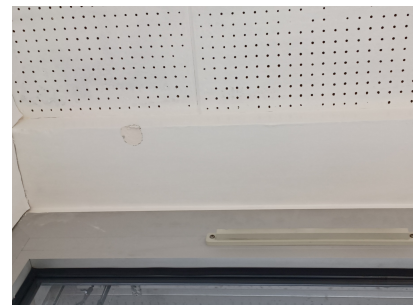
Prélèvement P132

Pièce 1er étage / Zone 1 - Pôle France et SIE 1

Localisation Plafond menuiserie

Matériaux Peinture, Plâtre

Résultat Absence d'amiante

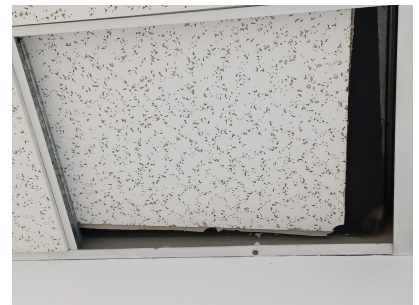
Prélèvement P133

Pièce 1er étage / Zone 1 - Pôle France et SIE 1

Résultat Absence d'amiante

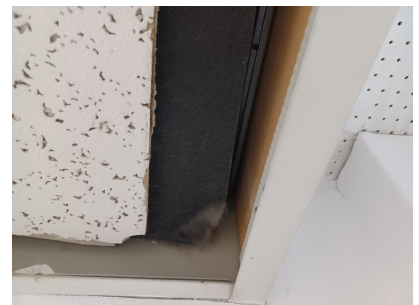
Prélèvement P134

Pièce 1er étage / Zone 1 - Pôle France et SIE 1

Résultat Absence d'amiante

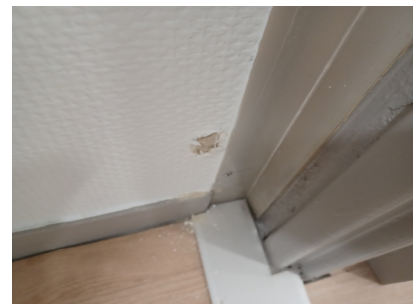
Prélèvement P135

Pièce 1er étage / Zone 1 - Dgt 1

Résultat Absence d'amiante

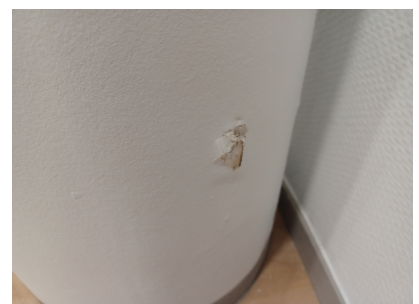
Prélèvement P138

Pièce 1er étage / Zone 1 - Dgt 1

Résultat Absence d'amiante

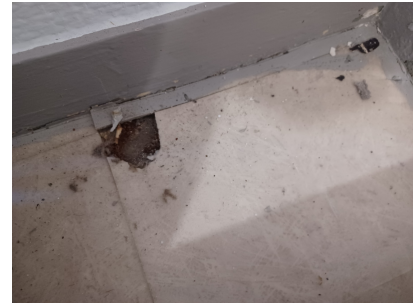
Prélèvement P247  
Pièce 1er étage / Zone 1 - Dgt 1  
Localisation Sol  
Matériaux Colles bitumineuses, Colles non bitumineuses, Dalles de sol, Ragréages  
Date 27 mars 2025  
Résultat Présence d'amiante (matériaux concernés : Colles bitumineuses, Dalles de sol)  
Commentaire

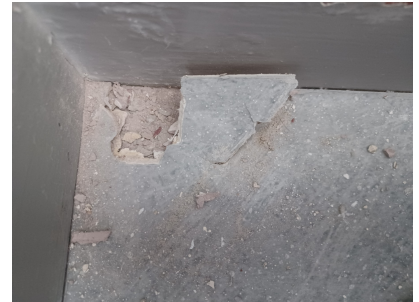
Prélèvement P248  
Pièce 1er étage / Zone 1 - UOP PRADO  
Localisation Sol  
Matériaux Colles non bitumineuses, Dalles de sol, Ragréages  
Date 27 mars 2025  
Résultat Absence d'amiante  
Commentaire

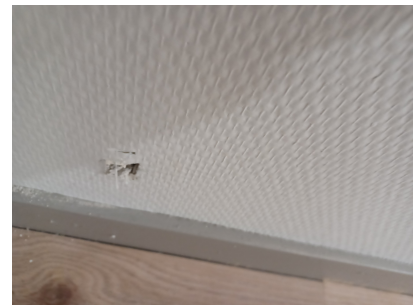
Prélèvement P136  
Pièce 1er étage / Zone 2 - Dgt 2  
Localisation Mur B  
Matériaux Peinture, Placoplâtre, Toile de verre  
Date 18 janvier 2025  
Résultat Absence d'amiante  
Commentaire

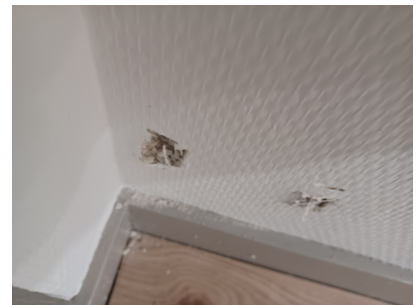
Prélèvement P137  
Pièce 1er étage / Zone 2 - Dgt 2  
Localisation Mur B  
Matériaux Bandes calicot, Peinture, Placoplâtre, Toile de verre  
Date 18 janvier 2025  
Résultat Absence d'amiante  
Commentaire

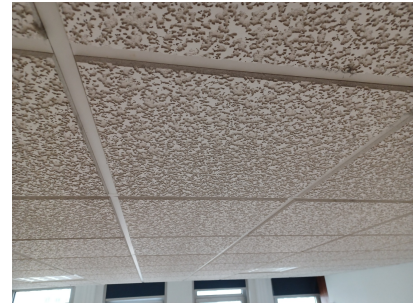
Prélèvement P139

Pièce 1er étage / Zone 2 - Pôle France et SIE 2

Résultat Absence d'amiante

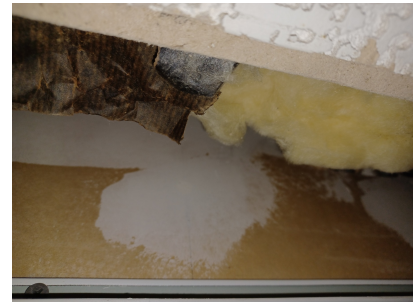
Prélèvement P140

Pièce 1er étage / Zone 2 - Pôle France et SIE 2

Résultat Absence d'amiante

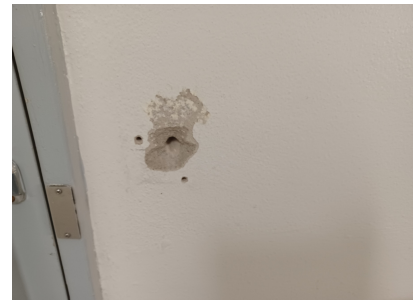
Prélèvement P141

Pièce 1er étage / Zone 2 - Escalier 2

Résultat Absence d'amiante

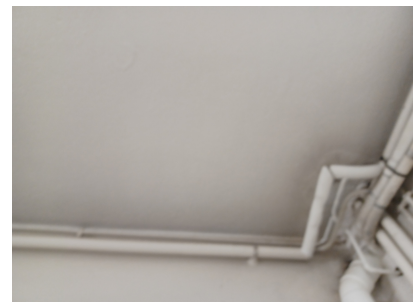
Prélèvement P142

Pièce 1er étage / Zone 2 - Escalier 2

Résultat Absence d'amiante

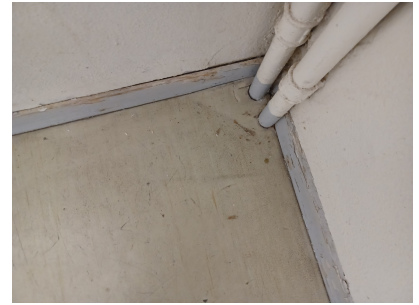
Prélèvement P143  
Pièce 1er étage / Zone 2 - Escalier 2  
Localisation Palier intermédiaire et marches  
Matériaux Colles non bitumineuses de lino, Ragréages  
Date 18 janvier 2025  
Résultat Absence d'amiante  
Commentaire

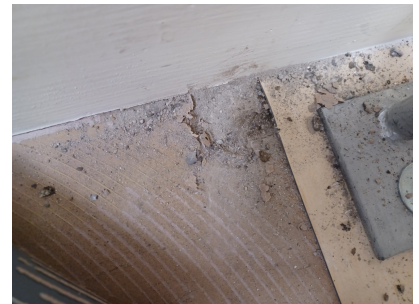
Prélèvement P246  
Pièce 1er étage / Zone 2 - Baie informatique  
Localisation Sol  
Matériaux Colles non bitumineuses, Dalles de sol, Ragréages  
Date 27 mars 2025  
Résultat Absence d'amiante  
Commentaire

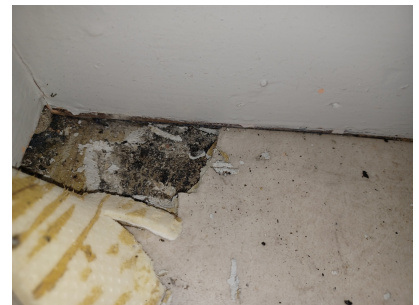
Prélèvement P249  
Pièce 1er étage / Zone 2 - Escalier 1  
Localisation Sol (2ème couche)  
Matériaux Colles bitumineuses, Dalles de sol  
Date 27 mars 2025  
Résultat Présence d'amiante  
Commentaire

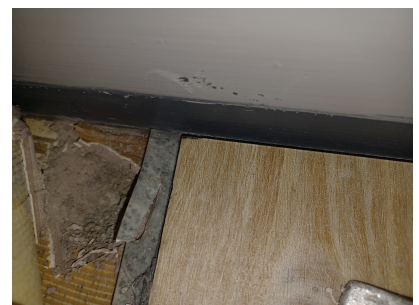
Prélèvement P250  
Pièce 1er étage / Zone 2 - Pôle France et SIE 2  
Localisation Sol  
Matériaux Colles non bitumineuses, Ragréages  
Date 27 mars 2025  
Résultat Absence d'amiante  
Commentaire

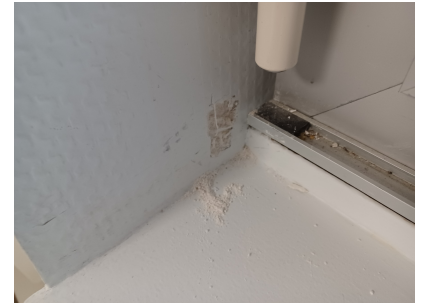
Prélèvement P157  
Pièce Rdc Haut / Zone 1 - Cabinets Médicaux ELSM  
Localisation Murs  
Matériaux Peinture, Plâtre, Toile de verre  
Date 18 janvier 2025  
Résultat Absence d'amiante  
Commentaire

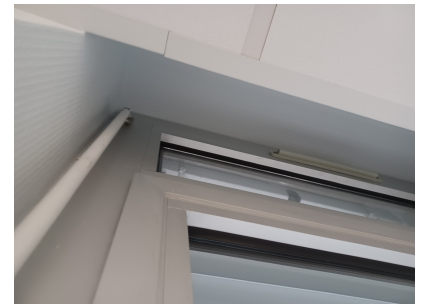
Prélèvement P158  
Pièce Rdc Haut / Zone 1 - Cabinets Médicaux ELSM  
Localisation Plafond  
Matériaux Peinture, Plâtre, Toile de verre  
Date 18 janvier 2025  
Résultat Absence d'amiante  
Commentaire

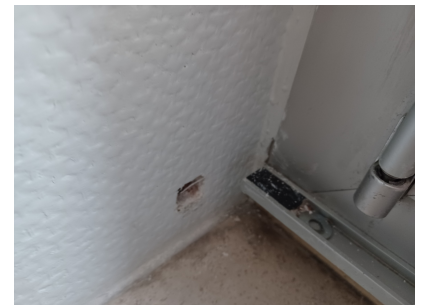
Prélèvement P151  
Pièce Rdc Haut / Zone 2 - CARSAT  
Localisation Murs  
Matériaux Peinture, Plâtre, Toile de verre  
Date 18 janvier 2025  
Résultat Absence d'amiante  
Commentaire

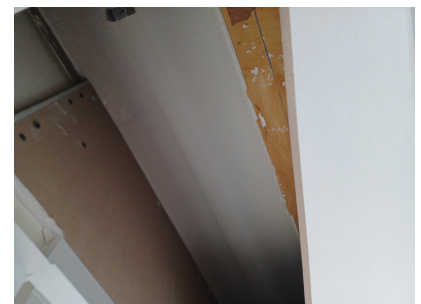
Prélèvement P152  
Pièce Rdc Haut / Zone 2 - CARSAT  
Localisation Plafond  
Matériaux Peinture, Plâtre  
Date 18 janvier 2025  
Résultat Absence d'amiante  
Commentaire

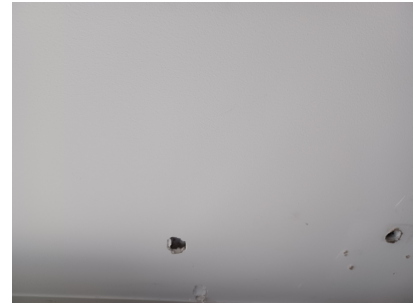
Prélèvement P153  
Pièce Rdc Haut / Zone 2 - Hall Accueil  
Localisation Plafond  
Matériaux Peinture, Placoplâtre  
Date 18 janvier 2025  
Résultat Absence d'amiante  
Commentaire

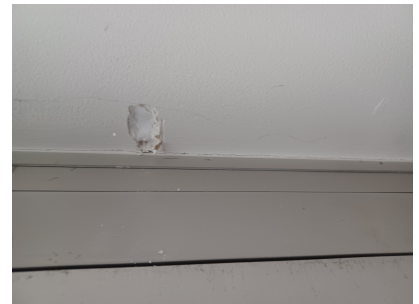
Prélèvement P154  
Pièce Rdc Haut / Zone 2 - Hall Accueil  
Localisation Plafond  
Matériaux Bandes calicot, Peinture, Placoplâtre  
Date 18 janvier 2025  
Résultat Absence d'amiante  
Commentaire

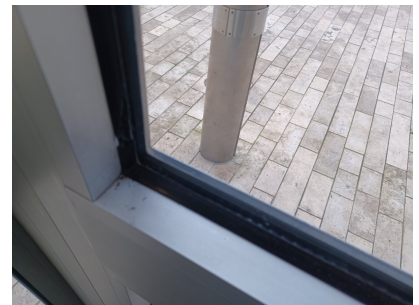
Prélèvement P155  
Pièce Rdc Haut / Zone 2 - Hall Accueil  
Localisation Porte  
Matériaux Joints de mastic de vitrage  
Date 18 janvier 2025  
Résultat Absence d'amiante  
Commentaire

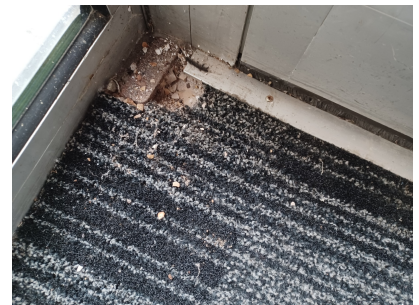
Prélèvement P156  
Pièce Rdc Haut / Zone 2 - Hall Accueil  
Localisation Sol  
Matériaux Colles et joints de carrelage, Colles non bitumineuses de moquette  
Date 18 janvier 2025  
Résultat Absence d'amiante  
Commentaire

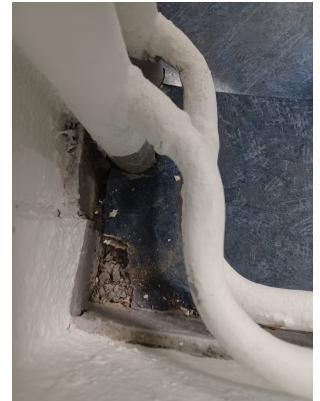
Prélèvement P144  
Pièce Rdc Haut / Zone 3 - Escalier 3  
Localisation Sol  
Matériaux Colles non bitumineuses lino  
Date 18 janvier 2025  
Résultat Absence d'amiante  
Commentaire

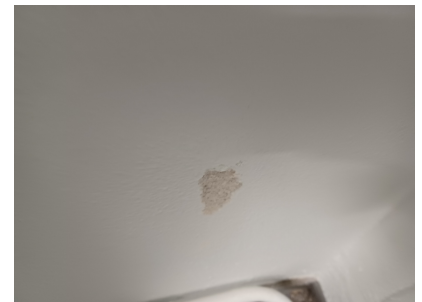
Prélèvement P145  
Pièce Rdc Haut / Zone 3 - Escalier 3  
Localisation Tous les murs  
Matériaux Enduits à base de plâtre ou ciment projetés, lissés ou talochés, Peinture  
Date 18 janvier 2025  
Résultat Absence d'amiante  
Commentaire

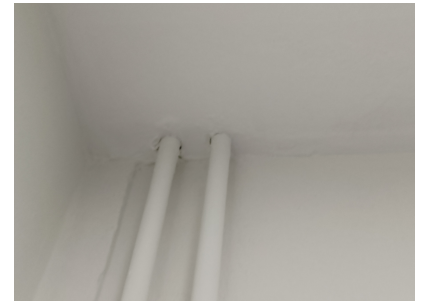
Prélèvement P146  
Pièce Rdc Haut / Zone 3 - Escalier 3  
Localisation Plafond  
Matériaux Enduits à base de plâtre ou ciment projetés, lissés ou talochés, Peinture  
Date 18 janvier 2025  
Résultat Absence d'amiante  
Commentaire

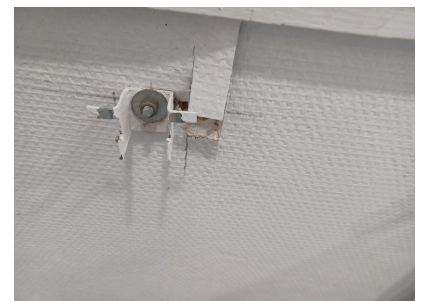
Prélèvement P147  
Pièce Rdc Haut / Zone 3 - Accès box accueil  
Localisation Cloison  
Matériaux Peinture, Placoplâtre, Toile de verre  
Date 18 janvier 2025  
Résultat Absence d'amiante  
Commentaire

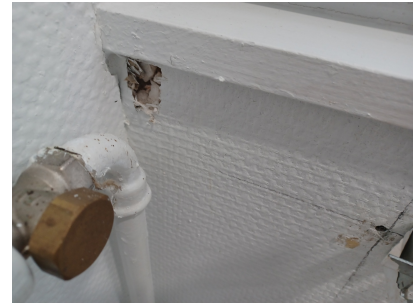
Prélèvement P148  
Pièce Rdc Haut / Zone 3 - Accès box accueil  
Localisation Cloison  
Matériaux Bandes calicot, Peinture, Placoplâtre, Toile de verre  
Date 18 janvier 2025  
Résultat Absence d'amiante  
Commentaire

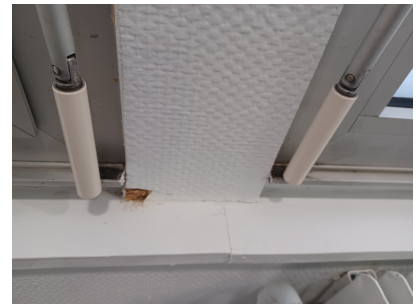
Prélèvement P149  
Pièce Rdc Haut / Zone 3 - Accès box accueil  
Localisation Coffrage bois  
Matériaux Bois, Peinture, Toile de verre  
Date 18 janvier 2025  
Résultat Absence d'amiante  
Commentaire

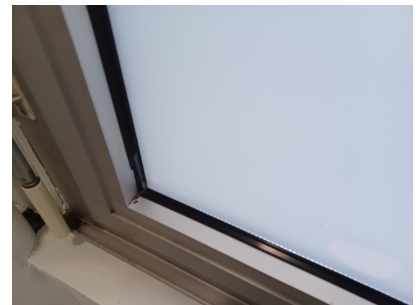
Prélèvement P150  
Pièce Rdc Haut / Zone 3 - Accès box accueil  
Localisation Fenêtre  
Matériaux Joints de mastic de vitrage  
Date 18 janvier 2025  
Résultat Absence d'amiante  
Commentaire

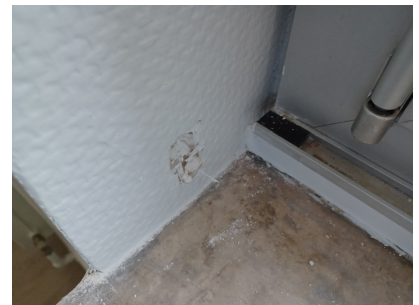
Prélèvement P159  
Pièce Rdc Haut / Zone 4 - Plateau ELSM / Bureaux  
Localisation Murs  
Matériaux Peinture, Plâtre, Toile de verre  
Date 18 janvier 2025  
Résultat Absence d'amiante  
Commentaire

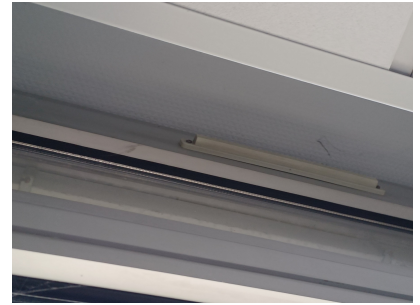
Prélèvement P160  
Pièce Rdc Haut / Zone 4 - Plateau ELSM / Bureaux  
Localisation Plafond  
Matériaux Peinture, Plâtre, Toile de verre  
Date 18 janvier 2025  
Résultat Absence d'amiante  
Commentaire

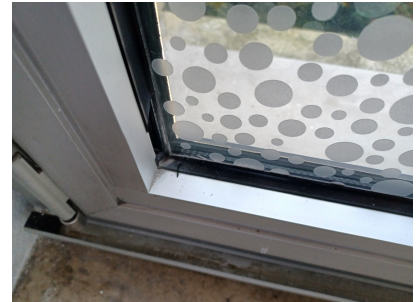
Prélèvement P161  
Pièce Rdc Haut / Zone 4 - Plateau ELSM / Bureaux  
Localisation Fenêtre  
Matériaux Joints de mastic de vitrage  
Date 18 janvier 2025  
Résultat Absence d'amiante  
Commentaire

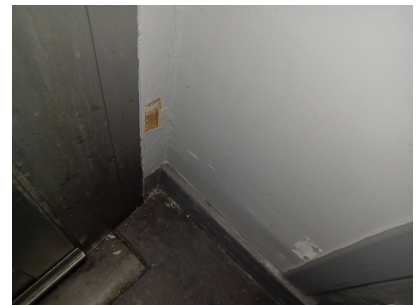
Prélèvement P162  
Pièce Rdc Haut / Zone 4 - Plateau ELSM / Dgt  
Localisation Cloison  
Matériaux Bois, Peinture  
Date 18 janvier 2025  
Résultat Absence d'amiante  
Commentaire

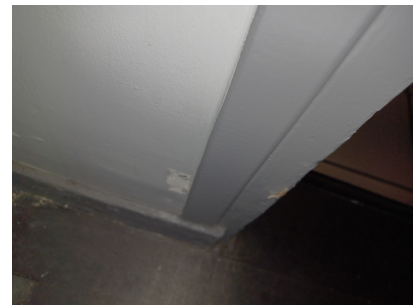
Prélèvement P163  
Pièce Rdc Haut / Zone 4 - Plateau ELSM / Dgt  
Localisation Murs  
Matériaux Peinture, Plâtre  
Date 18 janvier 2025  
Résultat Absence d'amiante  
Commentaire

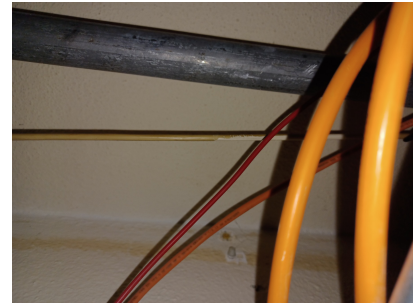
Prélèvement P164  
Pièce Rdc Haut / Zone 4 - Plateau ELSM / Dgt  
Localisation Plafond  
Matériaux Enduits à base de plâtre ou ciment projetés, lissés ou talochés, Peinture  
Date 18 janvier 2025  
Résultat Absence d'amiante  
Commentaire

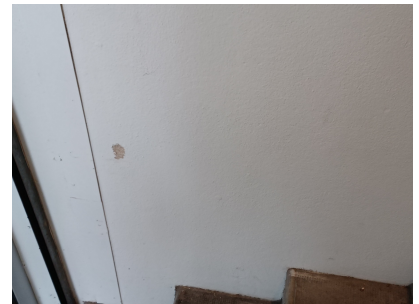
Prélèvement P165  
Pièce Rdc Haut / Zone 4 - Plateau ELSM / SAS  
Localisation Murs  
Matériaux Enduits à base de plâtre ou ciment projetés, lissés ou talochés, Peinture  
Date 18 janvier 2025  
Résultat Absence d'amiante  
Commentaire

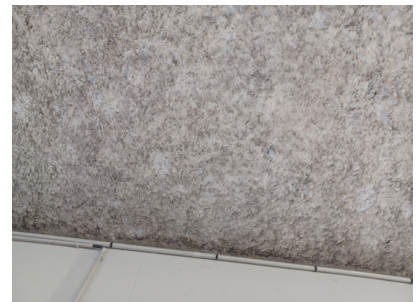
Prélèvement P166  
Pièce Rdc Haut / Zone 5 - Auvent  
Localisation Plafond  
Matériaux Flocages  
Date 18 janvier 2025  
Résultat Absence d'amiante  
Commentaire

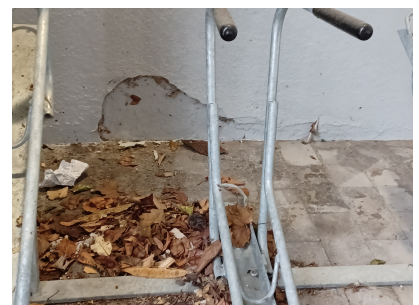
Prélèvement P167  
Pièce Rdc Haut / Zone 5 - Auvent  
Localisation Mur C  
Matériaux Enduits extérieurs (projetés, lissés ou talochés), Peinture  
Date 18 janvier 2025  
Résultat Absence d'amiante  
Commentaire

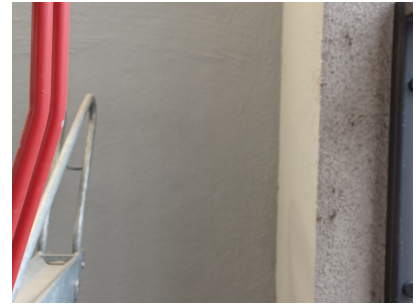
Prélèvement P168  
Pièce Rdc Haut / Zone 5 - Auvent  
Localisation Mur C  
Matériaux Enduits extérieurs (projetés, lissés ou talochés), Peinture  
Date 18 janvier 2025  
Résultat Absence d'amiante  
Commentaire

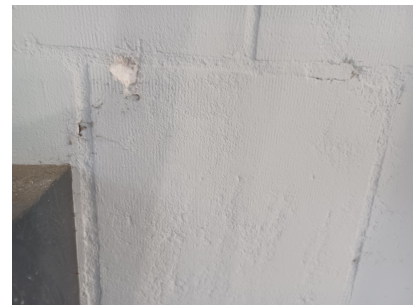
Prélèvement P169  
Pièce Rdc Haut / Zone 5 - Auvent  
Localisation Mur B  
Matériaux Enduits à base de plâtre ou ciment projetés, lissés ou talochés  
Date 18 janvier 2025  
Résultat Absence d'amiante  
Commentaire

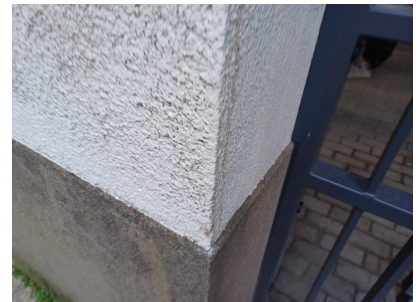
Prélèvement P170  
Pièce Rdc Haut / Zone 5 - Auvent  
Localisation Mur D  
Matériaux Enduits extérieurs (projetés, lissés ou talochés) beige  
Date 18 janvier 2025  
Résultat Absence d'amiante  
Commentaire

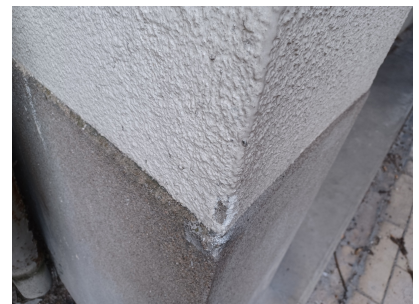
Prélèvement P171  
Pièce Rdc Haut / Zone 5 - Auvent  
Localisation Mur D  
Matériaux Enduits extérieurs (projetés, lissés ou talochés) beige  
Date 18 janvier 2025  
Résultat Absence d'amiante  
Commentaire

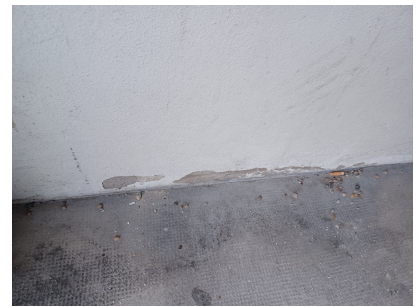
Prélèvement P172  
Pièce Rdc Haut / Zone 5 - Auvent  
Localisation Mur A  
Matériaux Enduits à base de plâtre ou ciment projetés, lissés ou talochés lissés  
Date 18 janvier 2025  
Résultat Absence d'amiante  
Commentaire

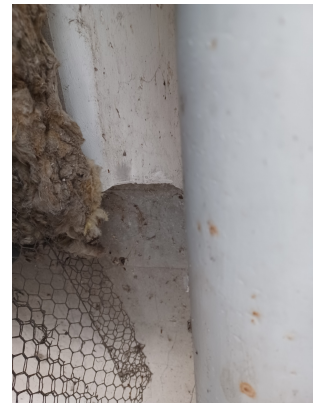
Prélèvement P173  
Pièce Extérieur  
Localisation Mur Façade  
Matériaux Peinture, Plâtre  
Date 18 janvier 2025  
Résultat Absence d'amiante  
Commentaire

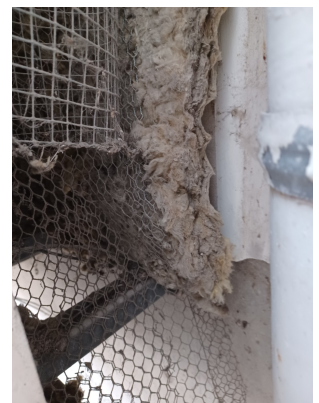
Prélèvement P174  
Pièce Extérieur  
Localisation Isolant Façade  
Matériaux Isolant laine  
Date 18 janvier 2025  
Résultat Absence d'amiante  
Commentaire

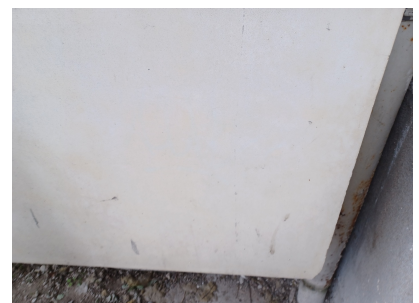
Prélèvement P175  
Pièce Extérieur  
Localisation Panneau Façade  
Matériaux Peinture, Plaque  
Date 18 janvier 2025  
Résultat Absence d'amiante  
Commentaire

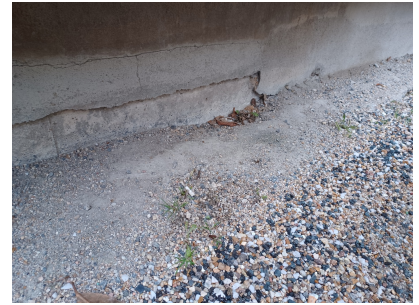
Prélèvement P176  
Pièce Extérieur  
Localisation Soubassement  
Matériaux Imperméabilisants  
Date 18 janvier 2025  
Résultat Absence d'amiante  
Commentaire

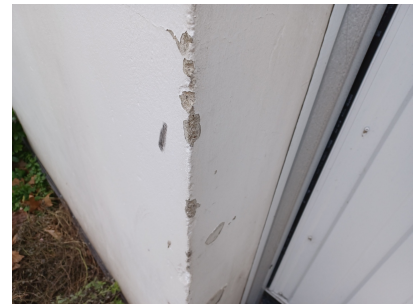
Prélèvement P177  
Pièce Extérieur  
Localisation Enduit beige  
Matériaux Enduits extérieurs (projetés, lissés ou talochés)  
Date 18 janvier 2025  
Résultat Absence d'amiante  
Commentaire

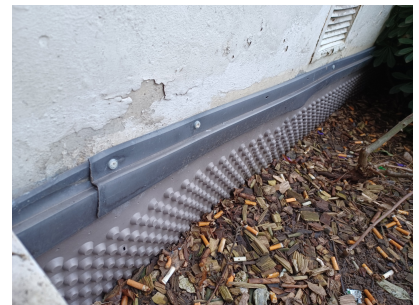
Prélèvement P178  
Pièce Extérieur  
Localisation Enduit beige  
Matériaux Enduits extérieurs (projetés, lissés ou talochés)  
Date 18 janvier 2025  
Résultat Absence d'amiante  
Commentaire
