## Dossier de diagnostics techniques

Pré-rapport de mission de repérage des matériaux et produits contenant de l'amiante avant réalisation de travaux

Référence AMITRAV-E6032229-2401-V1 16 avril 2025

| Adresse | 9 Place du General de Gaulle 45000 ORLEANS |

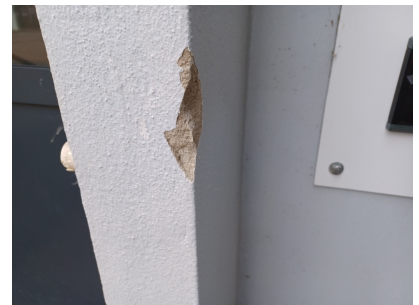
Prélèvement P179  
Pièce Extérieur  
Localisation Enduit bleu  
Matériaux Enduits extérieurs (projetés, lissés ou talochés)  
Date 18 janvier 2025  
Résultat Absence d'amiante  
Commentaire

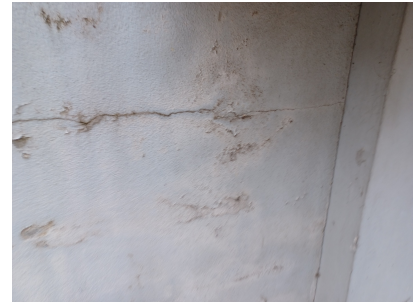
Prélèvement P180  
Pièce Extérieur  
Localisation Enduit bleu  
Matériaux Enduits extérieurs (projetés, lissés ou talochés)  
Date 18 janvier 2025  
Résultat Absence d'amiante  
Commentaire

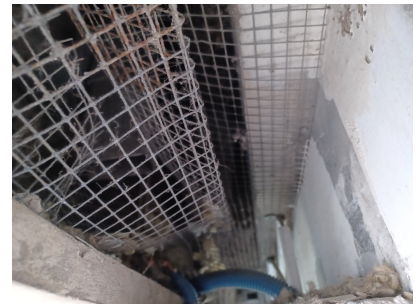
Prélèvement P181  
Pièce Extérieur  
Localisation Isolant Façade  
Matériaux Isolant laine  
Date 18 janvier 2025  
Résultat Absence d'amiante  
Commentaire

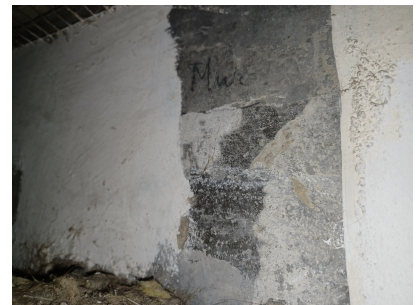
Prélèvement P182  
Pièce Extérieur  
Localisation Mur Façade  
Matériaux Peinture, Plâtre  
Date 18 janvier 2025  
Résultat Absence d'amiante  
Commentaire

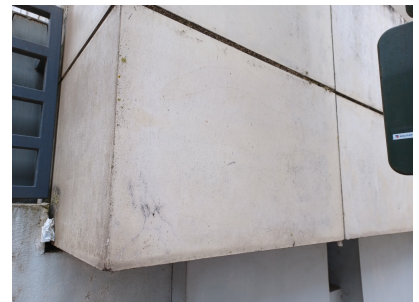
Prélèvement P183  
Pièce Extérieur  
Localisation Panneau Façade  
Matériaux Peinture, Plaque  
Date 18 janvier 2025  
Résultat Absence d'amiante  
Commentaire

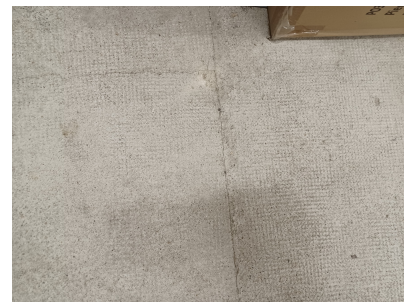
Prélèvement P200  
Pièce Rdc Bas / Zone 1 - Stockage informatique 1  
Localisation Sol  
Matériaux Peintures de sol, Ragréages  
Date 18 janvier 2025  
Résultat Absence d'amiante  
Commentaire

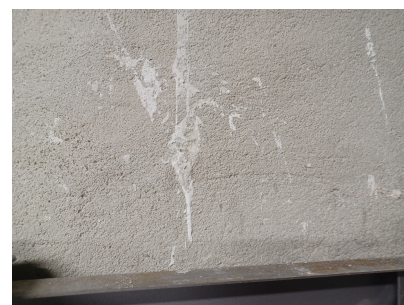
Prélèvement P201  
Pièce Rdc Bas / Zone 1 - Stockage CSE  
Localisation Mur A  
Matériaux Enduit de rebouchage  
Date 18 janvier 2025  
Résultat Absence d'amiante  
Commentaire

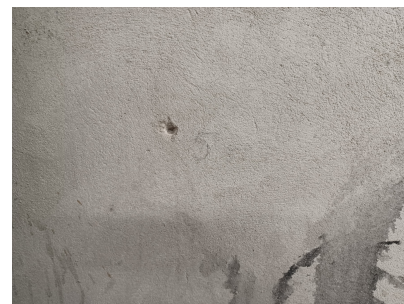
Prélèvement P202  
Pièce Rdc Bas / Zone 1 - Stockage CSE  
Localisation Mur C  
Matériaux Enduits à base de plâtre ou ciment projetés, lissés ou talochés  
Date 18 janvier 2025  
Résultat Absence d'amiante  
Commentaire

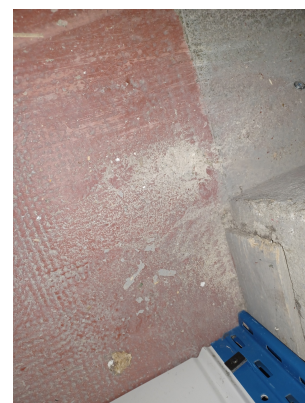
Prélèvement P204  
Pièce Rdc Bas / Zone 2 - Dgt Imprimerie  
Localisation Sol  
Matériaux Peintures de sol rouge, Ragréages  
Date 18 janvier 2025  
Résultat Absence d'amiante  
Commentaire

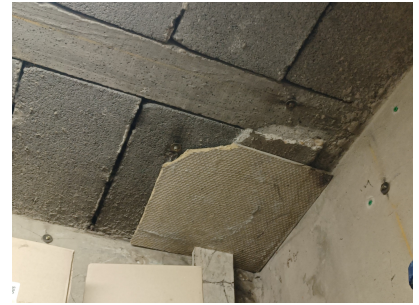
Prélèvement P205  
Pièce Rdc Bas / Zone 2 - Dgt Imprimerie  
Localisation Plaque fibres-ciment plafond  
Matériaux Panneaux (fibre-ciment...)  
Date 18 janvier 2025  
Résultat Présence d'amiante  
Commentaire

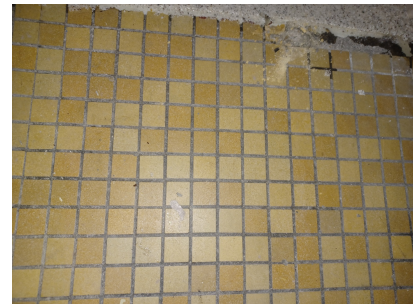
Prélèvement P206  
Pièce Rdc Bas / Zone 2 - Chaufferie  
Localisation Sol  
Matériaux Colles et joints de carrelage, Ragréages  
Date 18 janvier 2025  
Résultat Absence d'amiante  
Commentaire

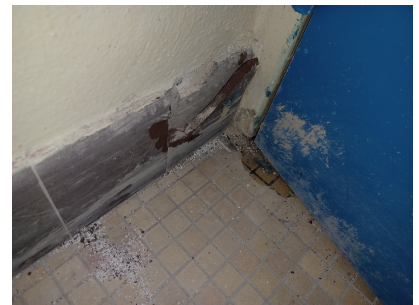
Prélèvement P207  
Pièce Rdc Bas / Zone 2 - Chaufferie  
Localisation Plinthe  
Matériaux Colle de plinthe  
Date 18 janvier 2025  
Résultat Absence d'amiante  
Commentaire

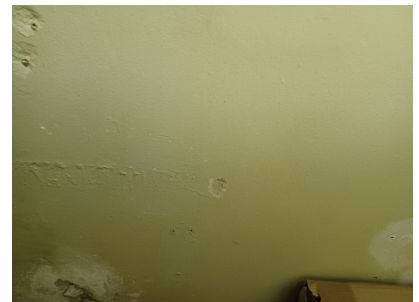
Prélèvement P208  
Pièce Rdc Bas / Zone 2 - Chaufferie  
Localisation Mur B  
Matériaux Enduits à base de plâtre ou ciment projetés, lissés ou talochés, Peinture  
Date 18 janvier 2025  
Résultat Absence d'amiante  
Commentaire

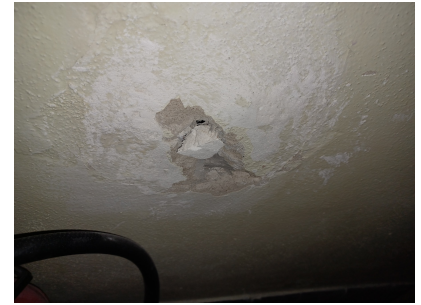
Prélèvement P209  
Pièce Rdc Bas / Zone 2 - Chaufferie  
Localisation Enduit de rebouchage  
Matériaux Enduit de rebouchage  
Date 18 janvier 2025  
Résultat Absence d'amiante  
Commentaire

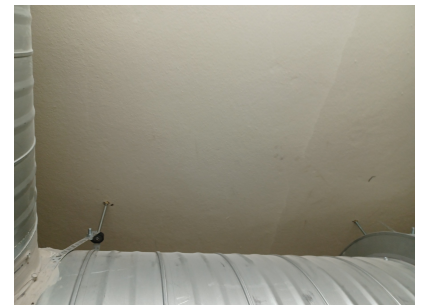
Prélèvement P210  
Pièce Rdc Bas / Zone 2 - Chaufferie  
Localisation Plafond  
Matériaux Enduits à base de plâtre ou ciment projetés, lissés ou talochés, Peinture  
Date 18 janvier 2025  
Résultat Absence d'amiante  
Commentaire

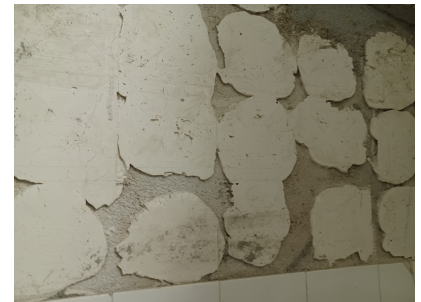
Prélèvement P211  
Pièce Rdc Bas / Zone 2 - Chaufferie  
Localisation Faïence  
Matériaux Colles et joints de carrelage ou de faïence  
Date 18 janvier 2025  
Résultat Absence d'amiante  
Commentaire

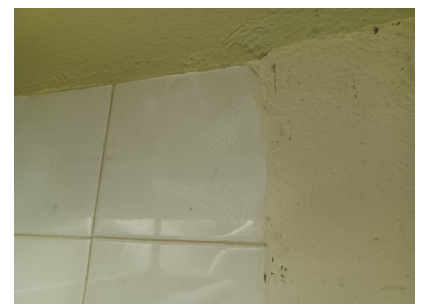
Prélèvement P212  
Pièce Rdc Bas / Zone 2 - Chaufferie  
Localisation Faïence  
Matériaux Colles et joints de carrelage ou de faïence  
Date 18 janvier 2025  
Résultat Absence d'amiante  
Commentaire

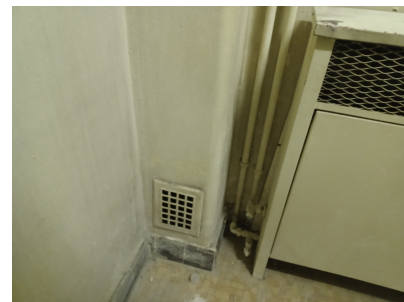
Prélèvement P213  
Pièce Rdc Bas / Zone 2 - Chauffage  
Localisation Conduit fibres-ciment  
Matériaux Conduits en fibre-ciment  
Date 18 janvier 2025  
Résultat Présence d'amiante  
Commentaire

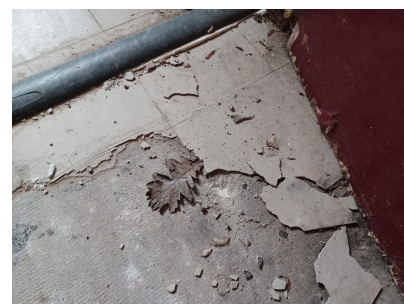
Prélèvement P214  
Pièce Rdc Bas / Zone 2 - Stockage atelier 3  
Localisation Sol  
Matériaux Colles bitumineuses noir, Dalles de sol  
Date 18 janvier 2025  
Résultat Présence d'amiante (matériaux concernés : Colles bitumineuses noir, Dalles de sol)  
Commentaire

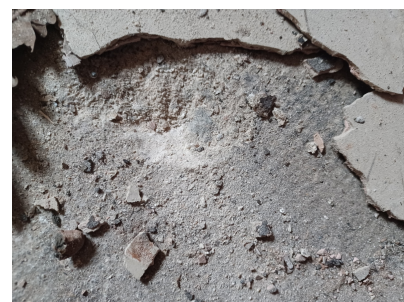
Prélèvement P215  
Pièce Rdc Bas / Zone 2 - Stockage atelier 3  
Localisation Sol  
Matériaux Colles bitumineuses noir, Ragréages  
Date 18 janvier 2025  
Résultat Présence d'amiante (matériaux concernés : Colles bitumineuses noir, Dalles de sol)  
Commentaire

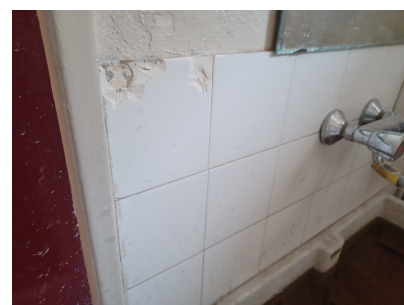
Prélèvement P216  
Pièce Rdc Bas / Zone 2 - Stockage atelier 3  
Localisation Faïence  
Matériaux Colles et joints de carrelage ou de faïence  
Date 18 janvier 2025  
Résultat Absence d'amiante  
Commentaire

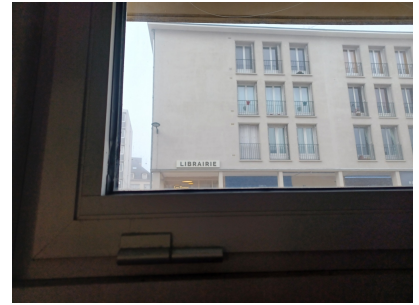
Prélèvement P217  
Pièce Rdc Bas / Zone 2 - Repos  
Localisation Fenêtre  
Matériaux Joints de mastic de vitrage  
Date 18 janvier 2025  
Résultat Absence d'amiante  
Commentaire

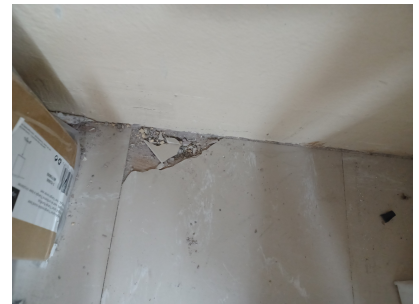
Prélèvement P242  
Pièce Rdc Bas / Zone 2 - Stockage PAB  
Localisation Sol  
Matériaux Colles non bitumineuses, Dalles de sol  
Date 27 mars 2025  
Résultat Absence d'amiante  
Commentaire

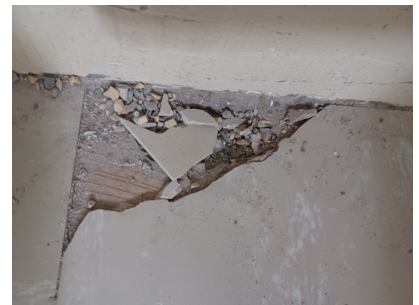
Prélèvement P243  
Pièce Rdc Bas / Zone 2 - Stockage PAB  
Localisation Sol  
Matériaux Colles non bitumineuses, Ragréages  
Date 27 mars 2025  
Résultat Absence d'amiante  
Commentaire

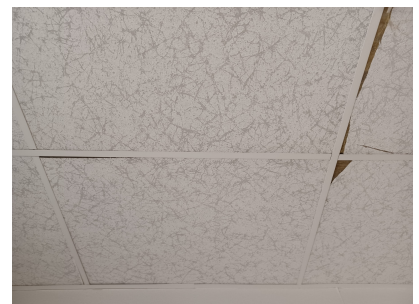
Prélèvement P218  
Pièce Rdc Bas / Zone 3 - Salle de Réunion St Paul  
Localisation Faux-plafonds  
Matériaux Panneaux et plaques  
Date 18 janvier 2025  
Résultat Absence d'amiante  
Commentaire

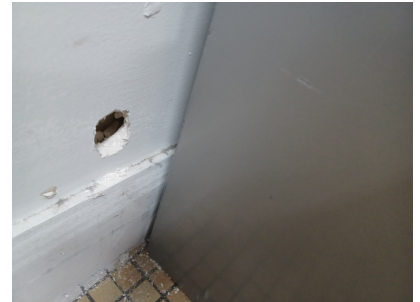
Prélèvement P219  
Pièce Rdc Bas / Zone 3 - Stockage Imprimerie 2  
Localisation Mur D  
Matériaux Peinture, Placoplâtre  
Date 18 janvier 2025  
Résultat Absence d'amiante  
Commentaire

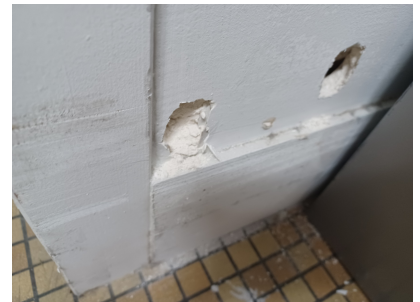
Prélèvement P220  
Pièce Rdc Bas / Zone 3 - Stockage Imprimerie 2  
Localisation Mur D  
Matériaux Bandes calicot, Peinture, Placoplâtre  
Date 18 janvier 2025  
Résultat Absence d'amiante  
Commentaire

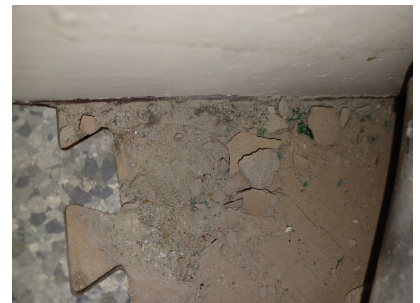
Prélèvement P244  
Pièce Rdc Bas / Zone 3 - Dgt R  
Localisation Sol  
Matériaux Colles non bitumineuses, Ragréages  
Date 27 mars 2025  
Résultat Absence d'amiante  
Commentaire

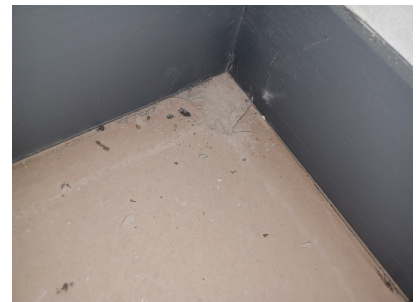
Prélèvement P245  
Pièce Rdc Bas / Zone 3 - Salle de Réunion St Paul  
Localisation Sol  
Matériaux Colles non bitumineuses, Ragréages  
Date 27 mars 2025  
Résultat Absence d'amiante  
Commentaire

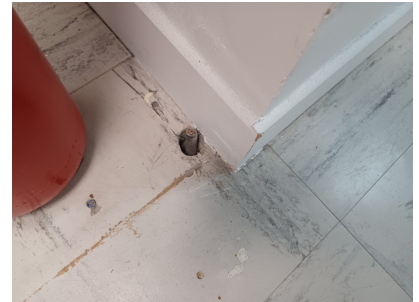
Prélèvement P221  
Pièce Rdc Bas / Zone 4 - Dgt CSE  
Localisation Sol  
Matériaux Colles bitumineuses, Dalles de sol  
Date 18 janvier 2025  
Résultat Présence d'amiante  
Commentaire

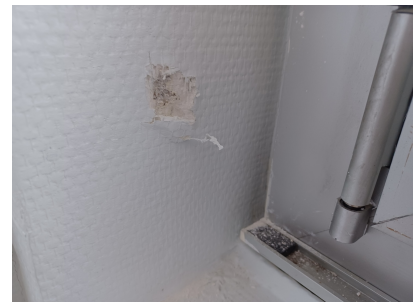
Prélèvement P224  
Pièce Rdc Bas / Zone 4 - Salle de formation recouvrance  
Localisation Mur C  
Matériaux Enduits à base de plâtre ou ciment projetés, lissés ou talochés, Peinture, Toile de verre  
Date 18 janvier 2025  
Résultat Absence d'amiante  
Commentaire

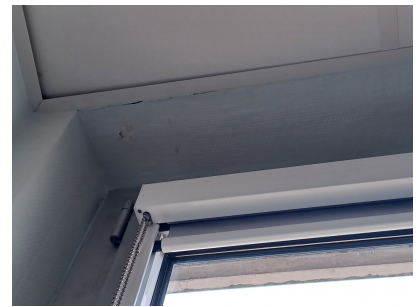
Prélèvement P225  
Pièce Rdc Bas / Zone 4 - Salle de formation recouvrance  
Localisation Plafond menuiserie  
Matériaux Enduits à base de plâtre ou ciment projetés, lissés ou talochés, Peinture, Toile de verre  
Date 18 janvier 2025  
Résultat Absence d'amiante  
Commentaire

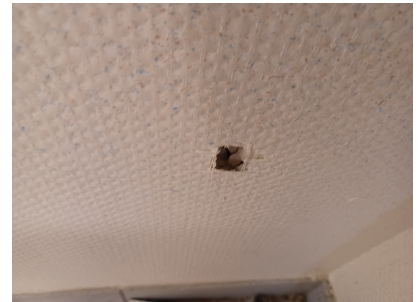
Prélèvement P184  
Pièce Rdc Bas / Zone 5 - DRSM 1  
Localisation Mur D  
Matériaux Peinture, Placoplâtre, Toile de verre  
Date 18 janvier 2025  
Résultat Absence d'amiante  
Commentaire

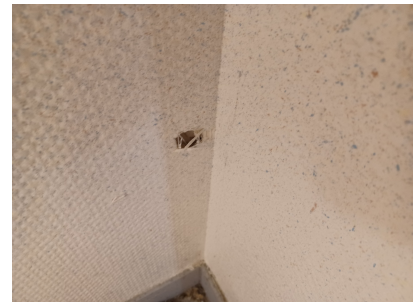
Prélèvement P185  
Pièce Rdc Bas / Zone 5 - DRSM 1  
Localisation Mur D  
Matériaux Bandes calicot, Peinture, Placoplâtre, Toile de verre  
Date 18 janvier 2025  
Résultat Absence d'amiante  
Commentaire

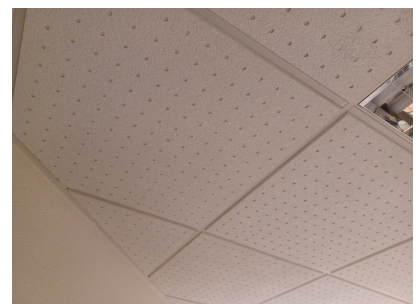
Prélèvement P186  
Pièce Rdc Bas / Zone 5 - DRSM 1  
Localisation Faux-plafonds  
Matériaux Panneaux et plaques 60x60  
Date 18 janvier 2025  
Résultat Absence d'amiante  
Commentaire

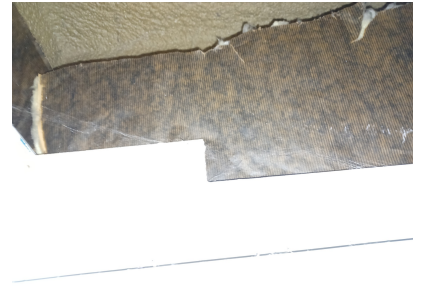
Prélèvement P187  
Pièce Rdc Bas / Zone 5 - DRSM 1  
Localisation Isolant cloisons  
Matériaux Isolants intérieurs fibreux  
Date 18 janvier 2025  
Résultat Absence d'amiante  
Commentaire

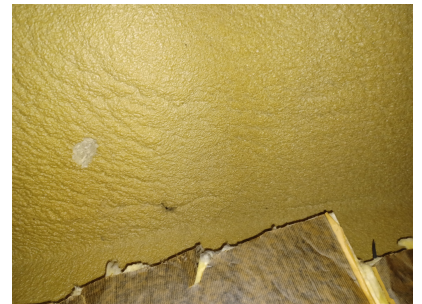
Prélèvement P188  
Pièce Rdc Bas / Zone 5 - DRSM 1  
Localisation Plafond  
Matériaux Flocages  
Date 18 janvier 2025  
Résultat Absence d'amiante  
Commentaire

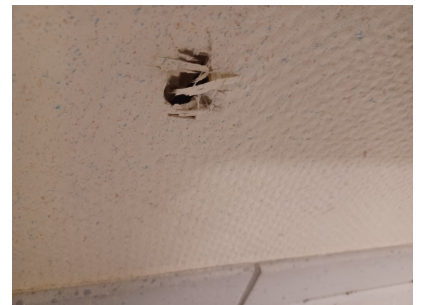
Prélèvement P189  
Pièce Rdc Bas / Zone 5 - DRSM 2  
Localisation Mur C  
Matériaux Peinture, Placoplâtre, Toile de verre  
Date 18 janvier 2025  
Résultat Absence d'amiante  
Commentaire

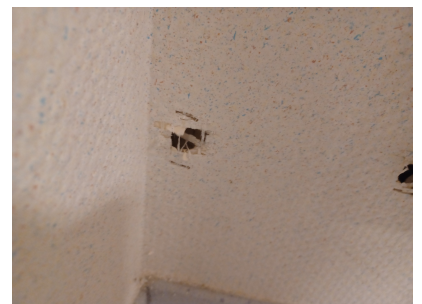
Prélèvement P190  
Pièce Rdc Bas / Zone 5 - DRSM 2  
Localisation Mur C  
Matériaux Bandes calicot, Peinture, Placoplâtre, Toile de verre  
Date 18 janvier 2025  
Résultat Absence d'amiante  
Commentaire

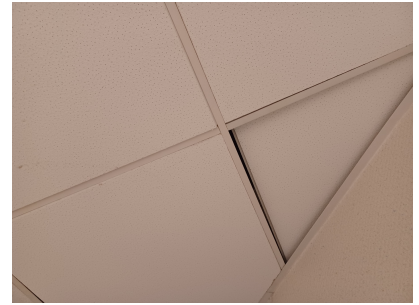
Prélèvement P191  
Pièce Rdc Bas / Zone 5 - DRSM 2  
Localisation Faux-plafonds  
Matériaux Panneaux et plaques  
Date 18 janvier 2025  
Résultat Absence d'amiante  
Commentaire

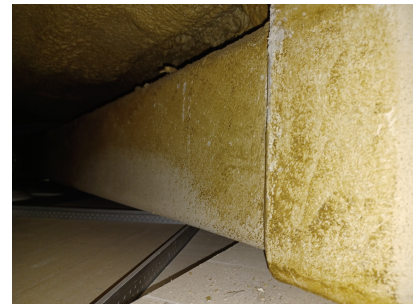
Prélèvement P192  
Pièce Rdc Bas / Zone 5 - DRSM 2  
Localisation Conduit  
Matériaux Conduit  
Date 18 janvier 2025  
Résultat Absence d'amiante  
Commentaire

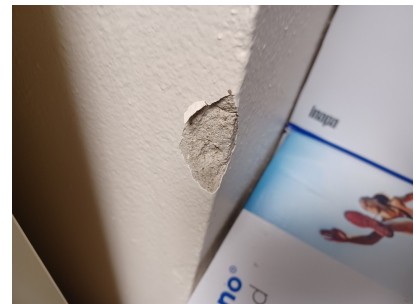
Prélèvement P193  
Pièce Rdc Bas / Zone 5 - DRSM 3  
Localisation Mur F  
Matériaux Enduits à base de plâtre ou ciment projetés, lissés ou talochés,  
Peinture  
Date 18 janvier 2025  
Résultat Absence d'amiante  
Commentaire

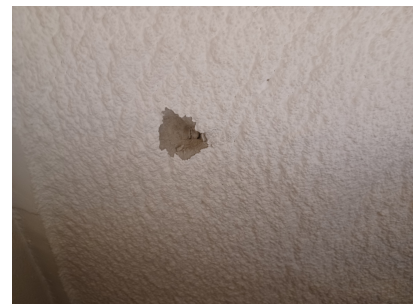
Prélèvement P194  
Pièce Rdc Bas / Zone 5 - DRSM 3  
Localisation Plafond  
Matériaux Flocages blanc  
Date 18 janvier 2025  
Résultat Absence d'amiante  
Commentaire

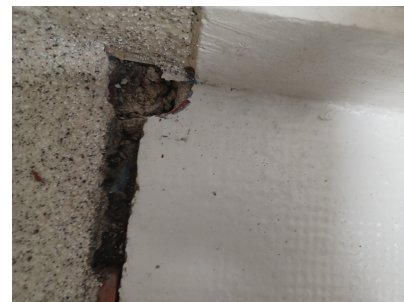
Prélèvement P195  
Pièce Rdc Bas / Zone 5 - Dégagement  
Localisation Sol  
Matériaux Peintures de sol, Ragréages  
Date 18 janvier 2025  
Résultat Absence d'amiante  
Commentaire

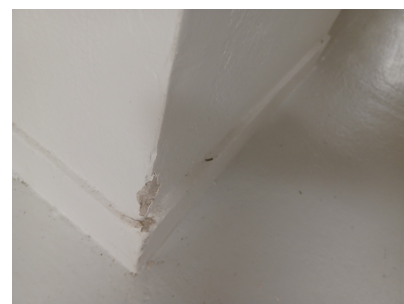
Prélèvement P196  
Pièce Rdc Bas / Zone 5 - Dégagement  
Localisation Mur B  
Matériaux Enduits à base de plâtre ou ciment projetés, lissés ou talochés, Peinture  
Date 18 janvier 2025  
Résultat Absence d'amiante  
Commentaire

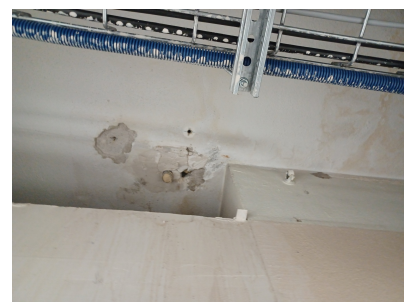
Prélèvement P197  
Pièce Rdc Bas / Zone 5 - Dégagement  
Localisation Plafond  
Matériaux Enduits à base de plâtre ou ciment projetés, lissés ou talochés, Peinture  
Date 18 janvier 2025  
Résultat Absence d'amiante  
Commentaire

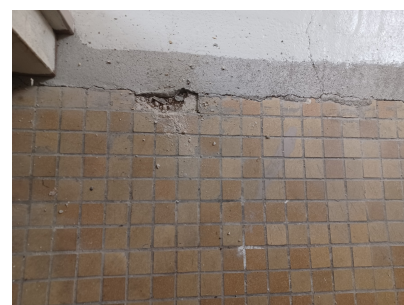
Prélèvement P198  
Pièce Rdc Bas / Zone 5 - Local  
Localisation Sol  
Matériaux Colles et joints de carrelage 2x2, Ragréages  
Date 18 janvier 2025  
Résultat Absence d'amiante  
Commentaire

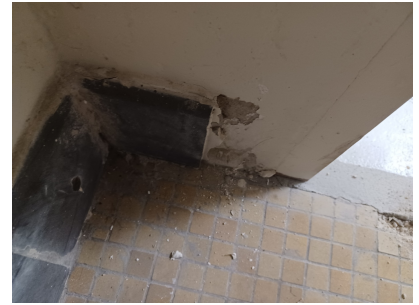
Prélèvement P199  
Pièce Rdc Bas / Zone 5 - Local  
Localisation Plinthe  
Matériaux Colle de plinthe  
Date 18 janvier 2025  
Résultat Absence d'amiante  
Commentaire

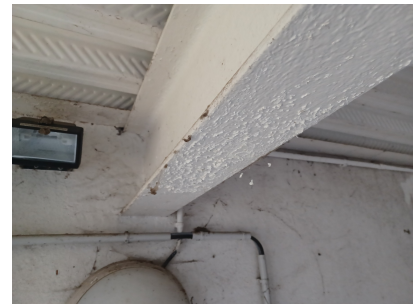
Prélèvement P203  
Pièce Rdc Bas / Zone 6 - Garage Vélo  
Localisation Poutre  
Matériaux Peinture  
Date 18 janvier 2025  
Résultat Absence d'amiante  
Commentaire

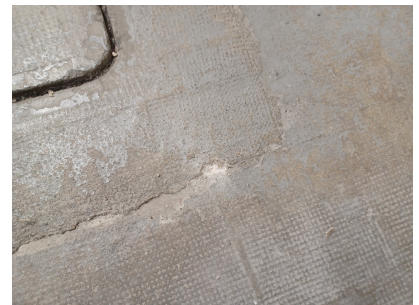
Prélèvement P226  
Pièce Sous-sol / Zone 2 - Dgt 2  
Localisation Sol  
Matériaux Peintures de sol, Ragréages  
Date 18 janvier 2025  
Résultat Absence d'amiante  
Commentaire

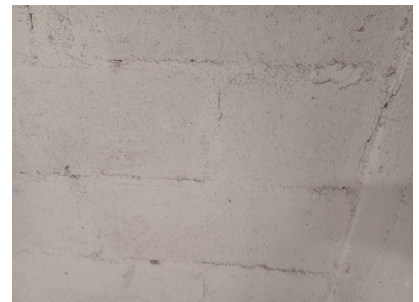
Prélèvement P227  
Pièce Sous-sol / Zone 2 - Dgt 2  
Localisation Mur E  
Matériaux Enduits à base de plâtre ou ciment projetés, lissés ou talochés, Peinture  
Date 18 janvier 2025  
Résultat Absence d'amiante  
Commentaire

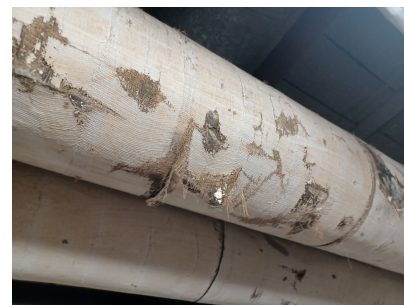
Prélèvement P228  
Pièce Sous-sol / Zone 2 - Dgt 2  
Localisation Calorifuge enveloppe beige  
Matériaux Calorifuges (tresses, coquilles, matelas...), Enveloppes (bandes tissées enduites ou non)  
Date 18 janvier 2025  
Résultat Absence d'amiante  
Commentaire

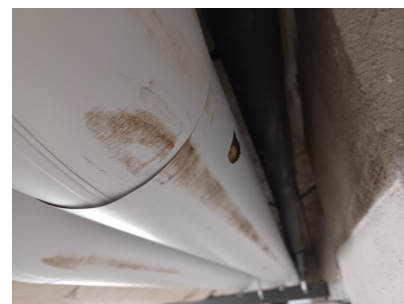
Prélèvement P229  
Pièce Sous-sol / Zone 2 - Dgt 2  
Localisation Calorifuge enveloppe gris  
Matériaux Calorifuges (tresses, coquilles, matelas...), Enveloppes (bandes tissées enduites ou non)  
Date 18 janvier 2025  
Résultat Absence d'amiante  
Commentaire

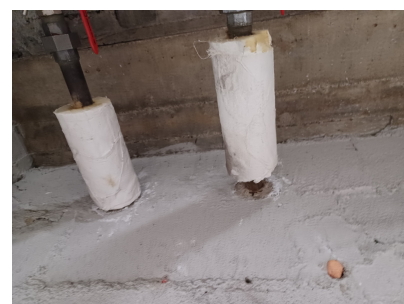
Prélèvement P230  
Pièce Sous-sol / Zone 2 - Dgt 2  
Localisation Calorifuge enveloppe plâtreux  
Matériaux Calorifuges (tresses, coquilles, matelas...), Enveloppes (bandes tissées enduites ou non)  
Date 18 janvier 2025  
Résultat Absence d'amiante  
Commentaire

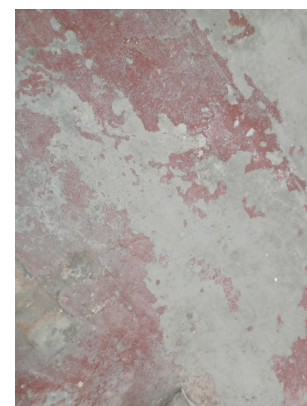
Prélèvement P231  
Pièce Sous-sol / Zone 2 - Escalier 2  
Localisation Sol  
Matériaux Peintures de sol rouge, Ragréages  
Date 18 janvier 2025  
Résultat Absence d'amiante  
Commentaire

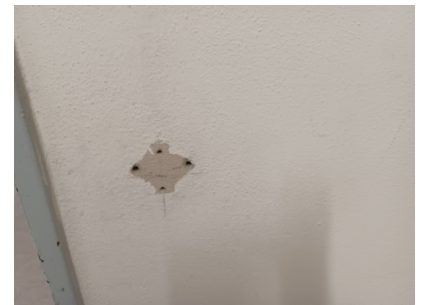
Prélèvement P232  
Pièce Sous-sol / Zone 2 - Escalier 2  
Localisation Mur A  
Matériaux Enduits à base de plâtre ou ciment projetés, lissés ou talochés, Peinture  
Date 18 janvier 2025  
Résultat Absence d'amiante  
Commentaire

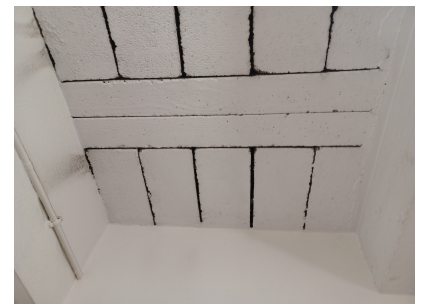
Prélèvement P233  
Pièce Sous-sol / Zone 2 - Escalier 2  
Localisation Plafond  
Matériaux Enduits à base de plâtre ou ciment projetés, lissés ou talochés, Peinture  
Date 18 janvier 2025  
Résultat Absence d'amiante  
Commentaire

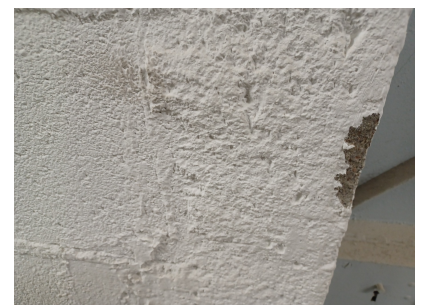
Prélèvement P234  
Pièce Sous-sol / Zone 2 - Local 007  
Localisation Mur A  
Matériaux Enduits à base de plâtre ou ciment projetés, lissés ou talochés, Peinture  
Date 18 janvier 2025  
Résultat Absence d'amiante  
Commentaire

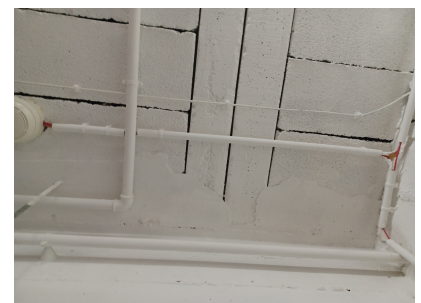
Prélèvement P235  
Pièce Sous-sol / Zone 2 - Local 007  
Localisation Plafond  
Matériaux Enduits à base de plâtre ou ciment projetés, lissés ou talochés, Peinture  
Date 18 janvier 2025  
Résultat Absence d'amiante  
Commentaire

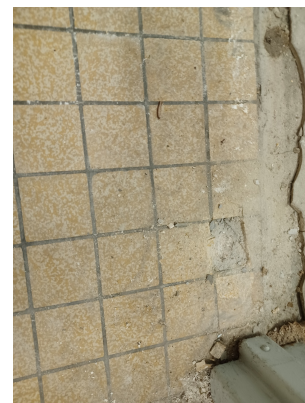
Prélèvement P236  
Pièce Sous-sol / Zone 2 - Archives Histoire  
Localisation Sol  
Matériaux Colles et joints de carrelage  
Date 18 janvier 2025  
Résultat Présence d'amiante  
Commentaire

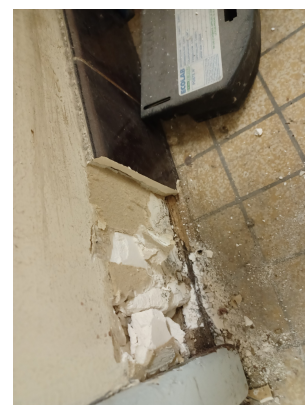
Prélèvement P237  
Pièce Sous-sol / Zone 2 - Archives Histoire  
Localisation Plinthe  
Matériaux Colle de plinthe 11 ml  
Date 18 janvier 2025  
Résultat Présence d'amiante  
Commentaire

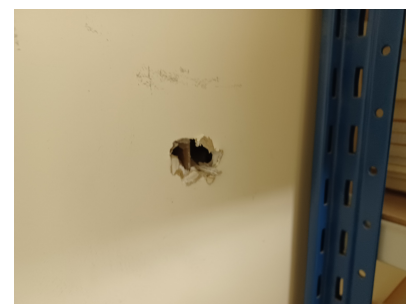
Prélèvement P238  
Pièce Sous-sol / Zone 2 - Archives Histoire  
Localisation Mur A  
Matériaux Peinture, Placoplâtre  
Date 18 janvier 2025  
Résultat Absence d'amiante  
Commentaire

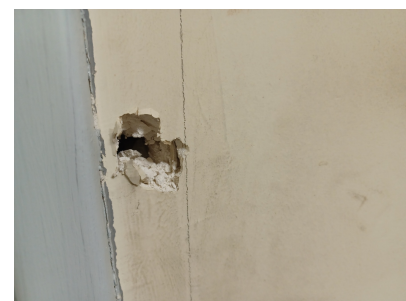
Prélèvement P239  
Pièce Sous-sol / Zone 2 - Archives Histoire  
Localisation Mur A  
Matériaux Bandes calicot, Peinture, Placoplâtre  
Date 18 janvier 2025  
Résultat Absence d'amiante  
Commentaire

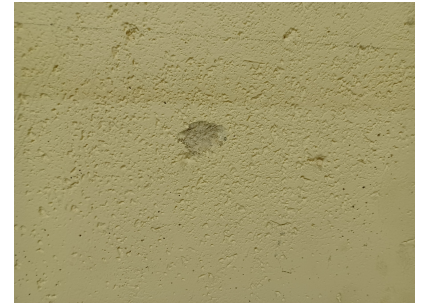
Prélèvement P240  
Pièce Sous-sol / Zone 2 - Archives Histoire  
Localisation Mur E  
Matériaux Enduits à base de plâtre ou ciment projetés, lissés ou talochés, Peinture  
Date 18 janvier 2025  
Résultat Absence d'amiante  
Commentaire

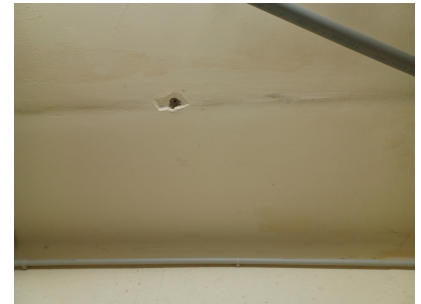
Prélèvement P241  
Pièce Sous-sol / Zone 2 - Archives Histoire  
Localisation Plafond  
Matériaux Peinture, Plâtre  
Date 18 janvier 2025  
Résultat Absence d'amiante  
Commentaire

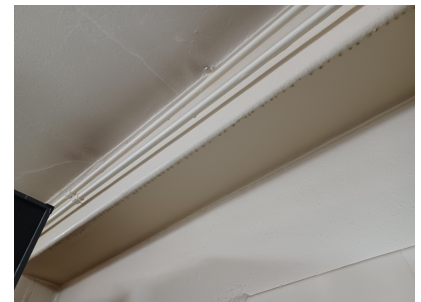
Résultat Présence d'amiante

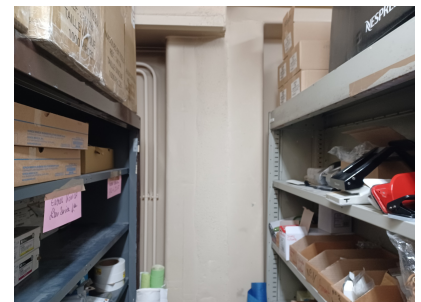
## ZPSO P213

Pièce Rdc Bas / Zone 2 - Stockage PAB

Résultat Présence d'amiante

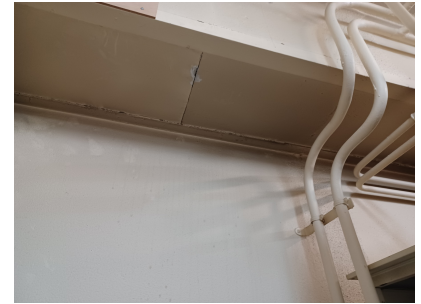
## ZPSO P213

Pièce Rdc Bas / Zone 2 - Stockage PAB  
Localisation Conduit fibres-ciment 3  
Matériaux Conduits en fibre-ciment  
Date 16 avril 2025  
Résultat Présence d'amiante

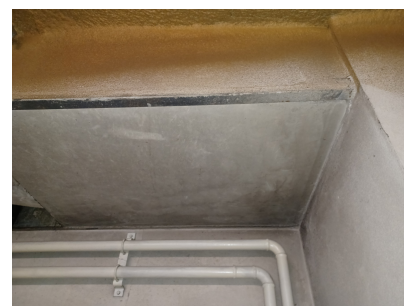
Résultat Présence d'amiante

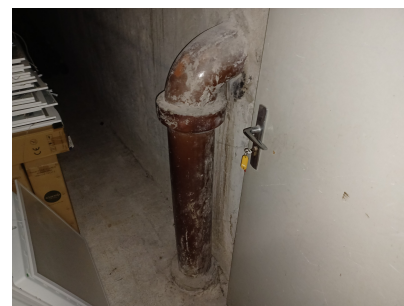
Résultat Présence d'amiante

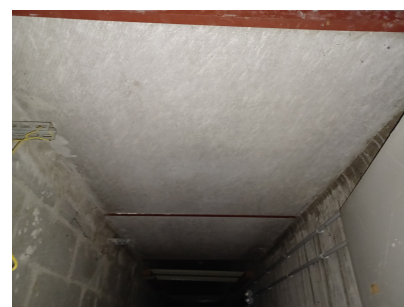
Résultat Présence d'amiante

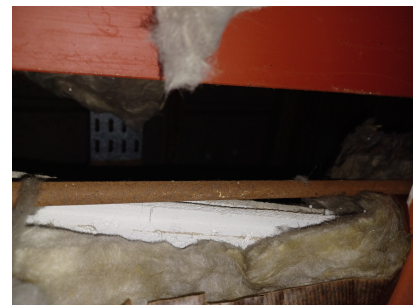
Pièce 5ème étage Plafond - Plafond 5ème étage  
Localisation Plafond  
Matériaux  
Date 16 avril 2025  
Résultat Non inspecté

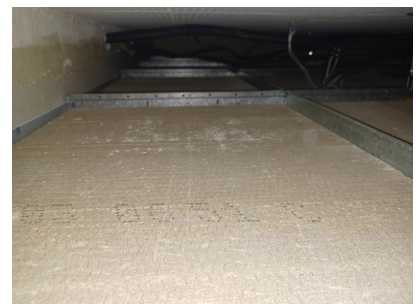
Pièce 4ème étage / Zone 1 - Pôle Appui Médiation  
Localisation Faux-plafonds  
Matériaux Panneaux et plaques datant de 2006  
Date 16 avril 2025  
Résultat Absence d'amiante
