## DOSSIER DE DIAGNOSTIC TECHNIQUE

**Référence : 002EX344029**

Bâtiment de Dijon  
39 Rue Vannerie  
21000 DIJON

## Rapport de repérage des matériaux et produits contenant de l'amiante avant réalisation de travaux dans un immeuble bâti

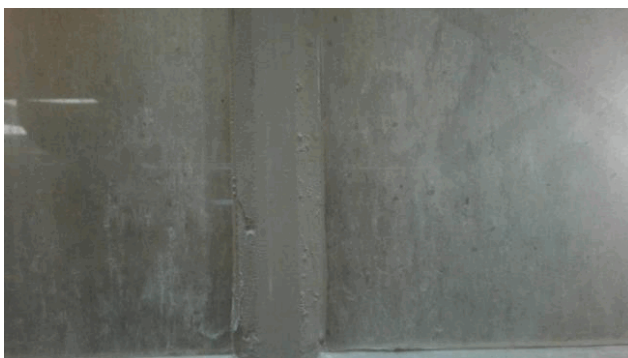
002EX344029 n°26 - 1 (P26) - Sous-sol - Vol 5  
(Extérieur 1)

| 002EX344029 n°26 - 1 (P26) | Sous-sol - Vol 5<br>(Extérieur 1) | Prélevement négatif |

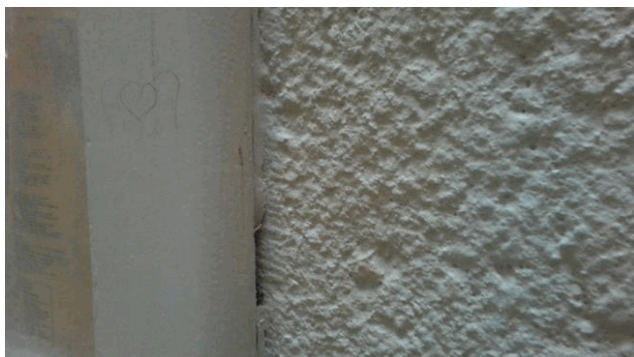
002EX344029 n°27 - 1 (P27) - Sous-sol - Vol 5 (Extérieur 1)

| 002EX344029 n°27 - 1 (P27) | Sous-sol - Vol 5<br>(Extérieur 1) | Prélevement négatif |
