# Le site et son contexte

Le projet global de rénovation de la cité judiciaire de Chartres et plus précisément des bâtiments A, B et C vise à répondre aux besoins de la juridiction quant à l'amélioration des conditions de travail et mise en sécurité de certains éléments de structure.

Sont présentés ci-après les résultats du diagnostic visuel par désordres.

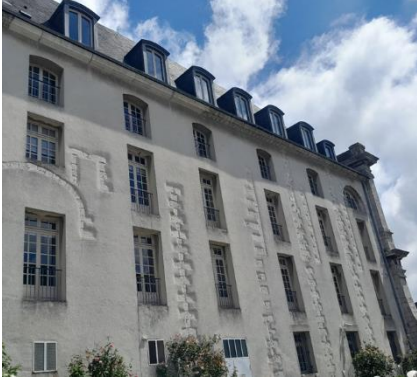
Les Bâtiments A est notamment sujet à des infiltrations d'eau par les menuiseries extérieures existantes sur la façade Sud. L'enjeu est de :

- Identifier l'origine des fuites et de quantifier les dégâts causés par les infiltrations,
- Programmer la restauration ou le remplacement des menuiseries en définissant la substance et l'importance des travaux nécessaires
- Définir des solutions techniques pour restaurer cet ensemble tout en respectant les prescriptions architecturales des ABF.
- Conclure par une estimation financière des travaux de restauration des différents éléments des toitures et l'indication d'un délai global de réalisation de l'opération comprenant un phasage par tranches techniques ou fonctionnelles.

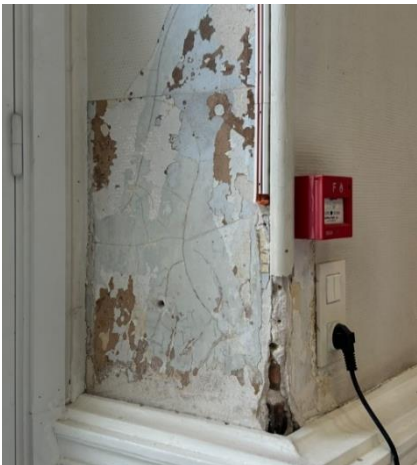
Le bâtiment A est soumis à des dégradations en façade de l'entrée principale (des morceaux d'enduits se décrochent régulièrement), et des fissures inquiétantes apparaissent sur ces mêmes façades. L'enjeu est de :

- Proposer des solutions temporaires de sauvegarde
- Analyser l'état de la structure globale
- Définir des solutions techniques pour restaurer cet ensemble tout en respectant les prescriptions architecturales des ABF,
- Analyser l'état de la structure globale,
- Rénover le mur d'enceinte situé au-dessus du couloir sécurisé où passent les détenus (de nombreuses pierres se décrochent)

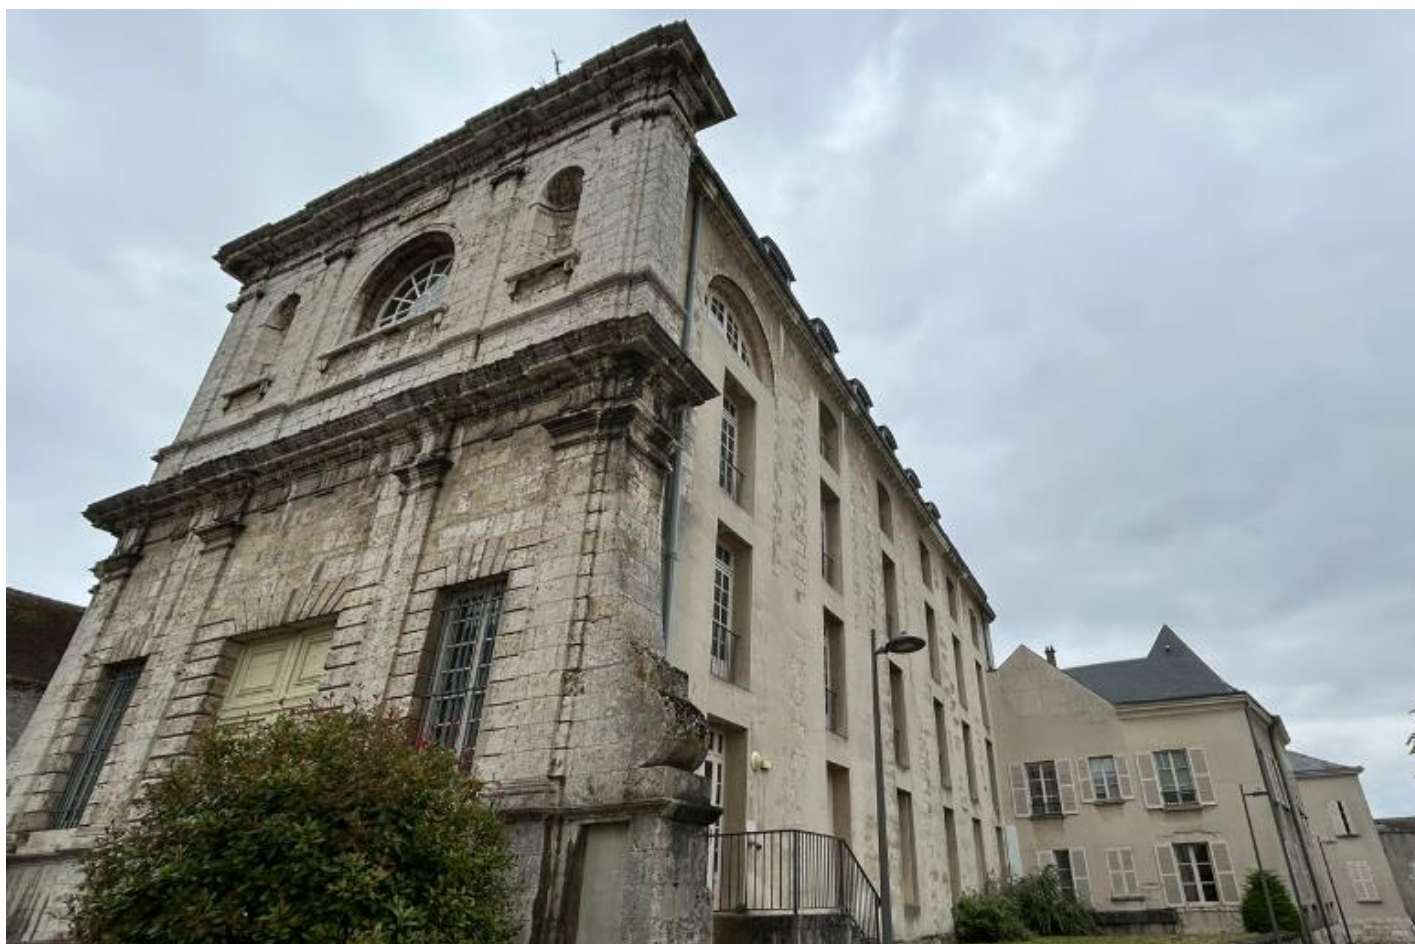
Figure 5 : Bâtiment A

Les façades des autres parties du bâtiment A sont plus endommagées. On observe de nombreuses fissures dont certaines ont déjà provoqué des chutes de blocs.

Une fissure au niveau de la façade principale (entrée du bât. A) est assez importante et elle est surtout traversante (on la retrouve à l'intérieur au 1er étage dans le couloir).

Les ravalements sont en mauvais état, et on aperçoit des infiltrations d'eau au niveau des corniches provenant certainement d'un défaut dans les gouttières.

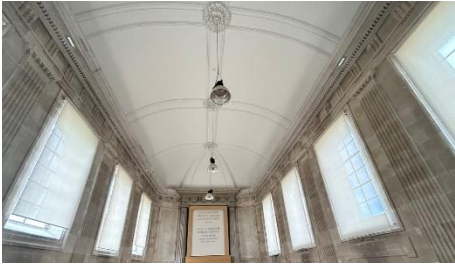
Intérieurs des bâtiments

On relève quelques fissures, ponctuellement, sur les faces intérieures des façades.

L'état de conservation est bon, quelques fissures observées.

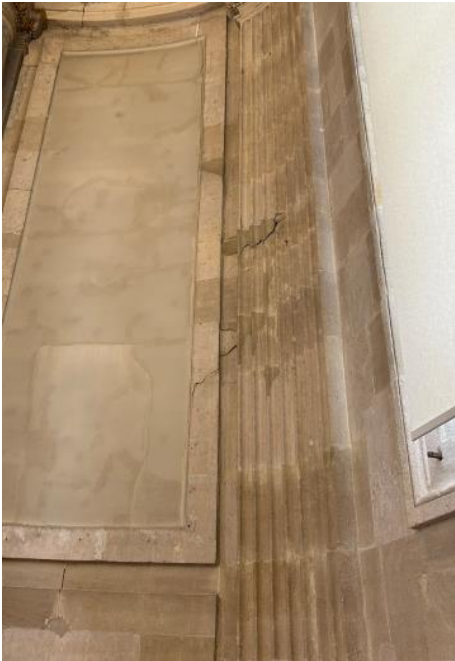
**Salle d'audience au R+1/R+2/R+3**

On observe quelques fissures sur les modénatures, qui sont suffisamment conséquentes pour entraîner d'éventuelles chutes de matériaux.

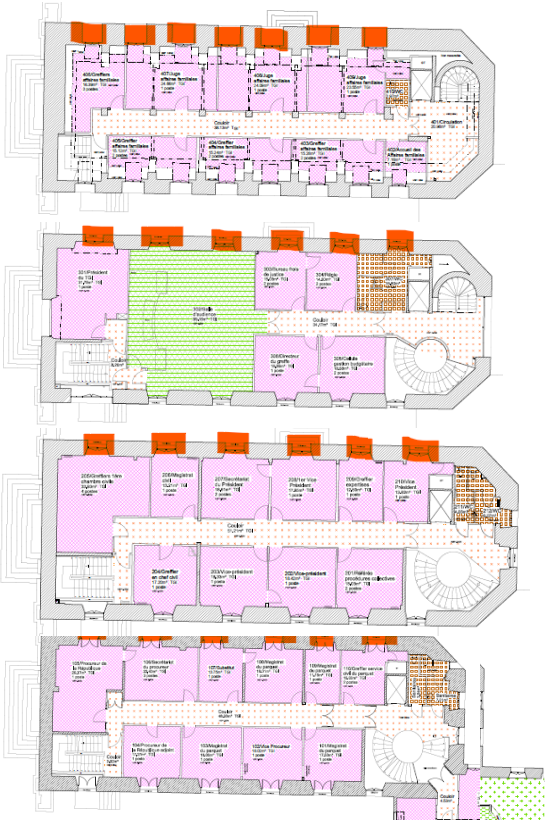
Figure 6 : Menuiseries Extérieures bâtiment A côté parking

Les fenêtres de la façade côté parking, du rez-de-chaussée au 4ème étage, sont très anciennes, n'ont pas été correctement entretenues et les boiseries sont désormais vétustes. Outre les infiltrations récurrentes des eaux de pluie, endommageant les sols de bureau, il est constaté une importante déperdition d'énergie.

Ces infiltrations ont pour cause la mauvaise étanchéité entre la menuiserie et son appui, et également entre l'appui de fenêtre et la façade.

Les menuiseries extérieures sont exclusivement en bois, avec simple vitrage et petits bois. Elles sont pour la majorité ouvrant à la française avec imposte fixe droite ou cintrée. L'ensemble présente un état dégradé. Plusieurs défauts ont pu être constatés : moisissure, joints défectueux, boiseries abimées ...

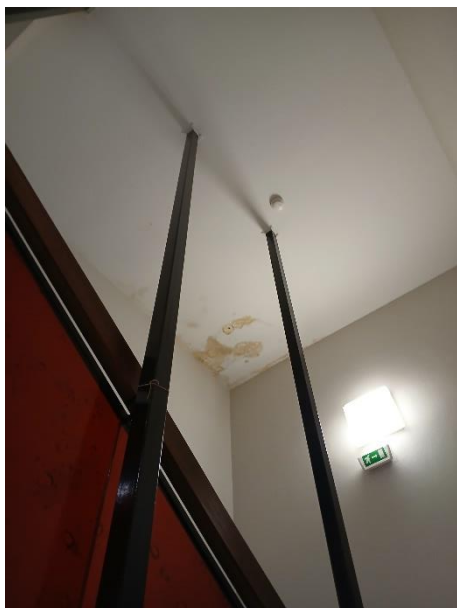
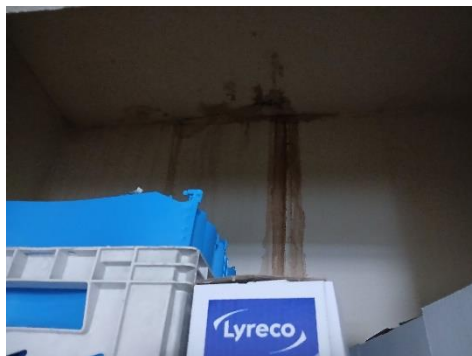
La toiture du bâtiment B n'a pas reçu de travaux d'entretien depuis plus de 20 ans. Bien que les fuites soient rares, elles apparaissent lors des fortes pluies et dégradent les finitions intérieures.

Cette toiture est uniquement accessible par échelle.

Des travaux d'entretien voire de réparation devront être réalisés dans le cadre du projet.

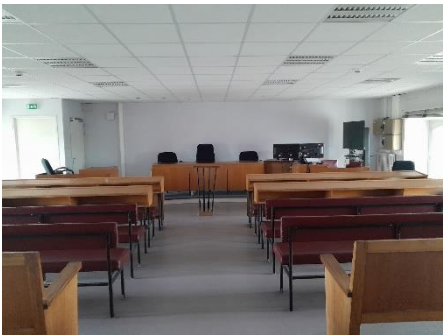
SALLE D'AUDIENCE 3ème ETAGE ET BUREAU DE LA PRÉSIDENTE

La salle d'audience du 3eme étage est vétuste (mobiliier fixé au sol et très ancien, configuration de la salle inadaptée ...) et elle ne permet pas l'accès au bureau de la présidente, ce qui n'est pas du tout fonctionnel.

Deux bureaux devront être ajoutés, la salle d'audience étant trop grande pour son utilisation, elle pourra être réduite afin de permettre l'ajout de ces bureaux.

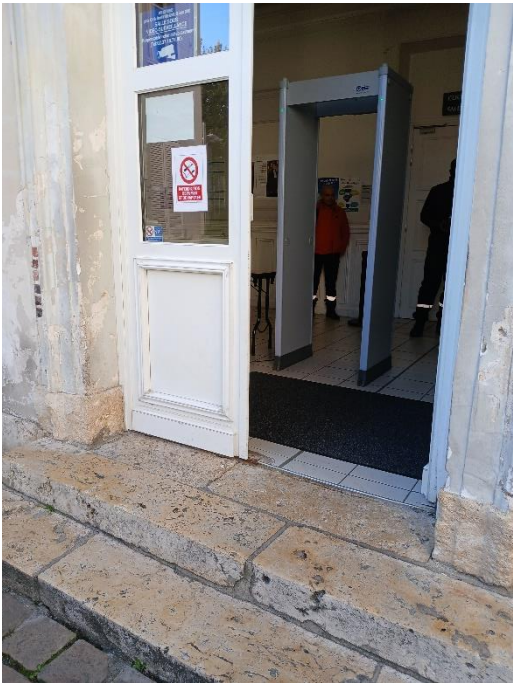
ACCESSIBILITÉ

Le bâtiment A ne permet pas des accès conformes aux normes en vigueur en matière d'accessibilité PMR.

L'entrée principale du bâtiment A passe par un escalier à deux marches. Le seul accès PMR est l'accès arrière qui n'est pas accessible au public.

L'accessibilité de l'entrée principale du bâtiment devra être étudiée dans le cadre des travaux, en accord avec les autorités instructrices compétentes.

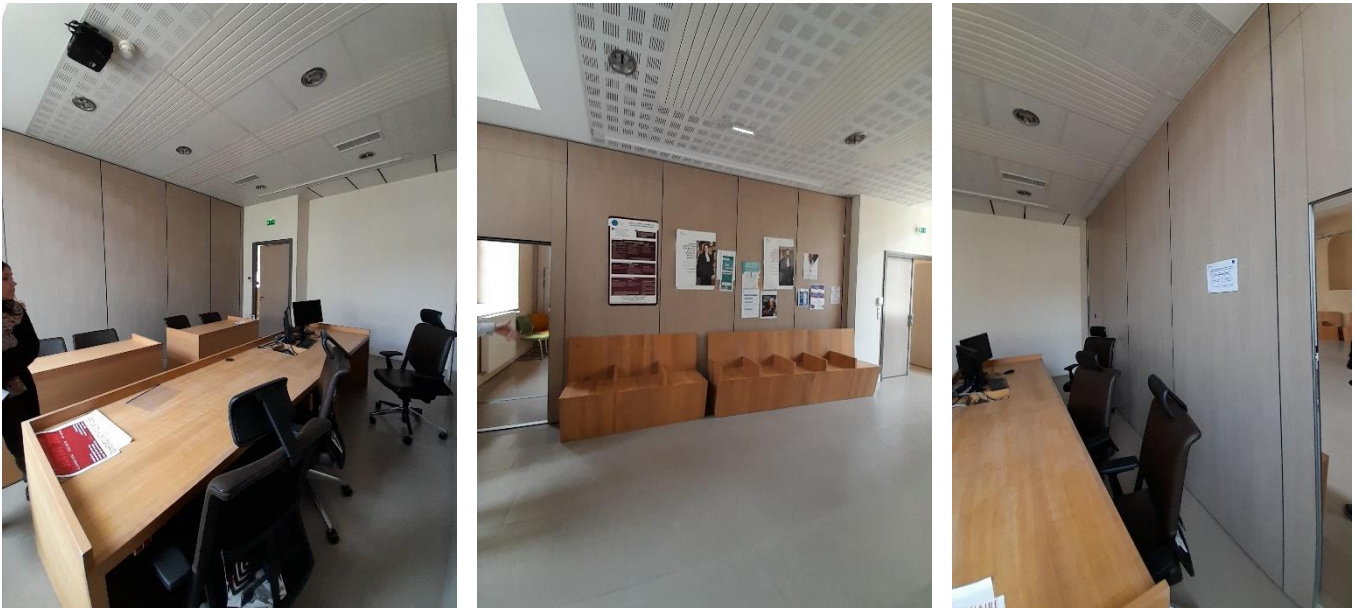
Salle d'audience du rez-de-chaussée

Les salles d'audience du juge des affaires familiales ne sont pas insonorisées. Aucune confidentialité n'est garantie.

Le cloisonnement est pourtant très récent, les travaux ont été réalisés en 2020.

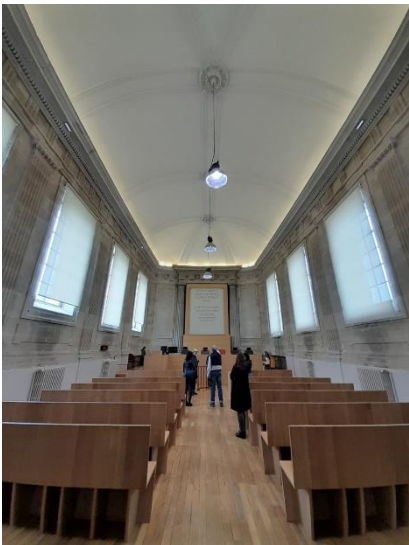
Les salles d'audience du 1<sup>er</sup> étage est une ancienne chapelle, et l'acoustique y est très défailante, les justiciables entendent difficilement le tribunal et inversement.

L'installation de micro et d'équipement audio est absolument nécessaire.

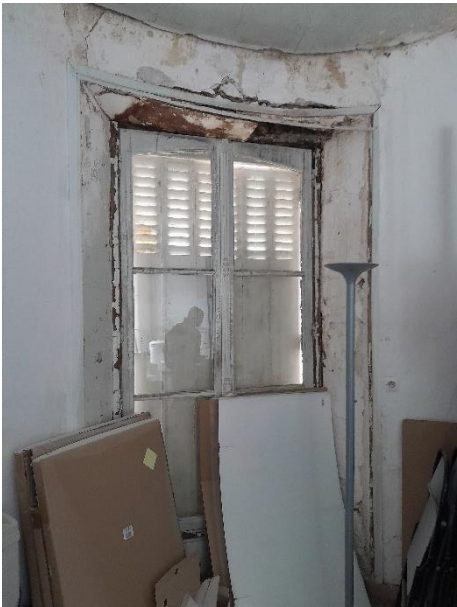
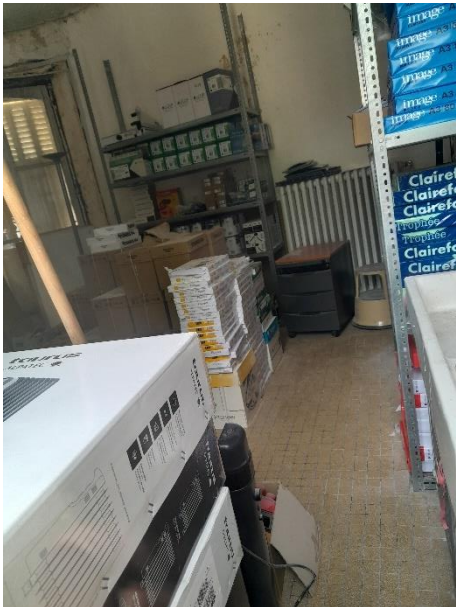
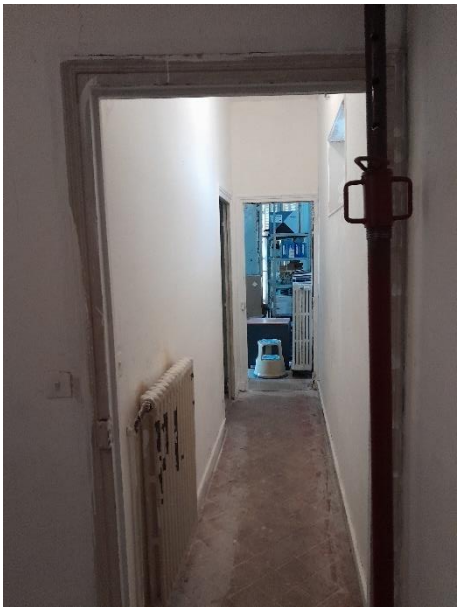
Son état général est critique, on observe un linteau et l’encadrement intérieur de baie en très mauvais état, des fissures dans certains murs et en plafond.

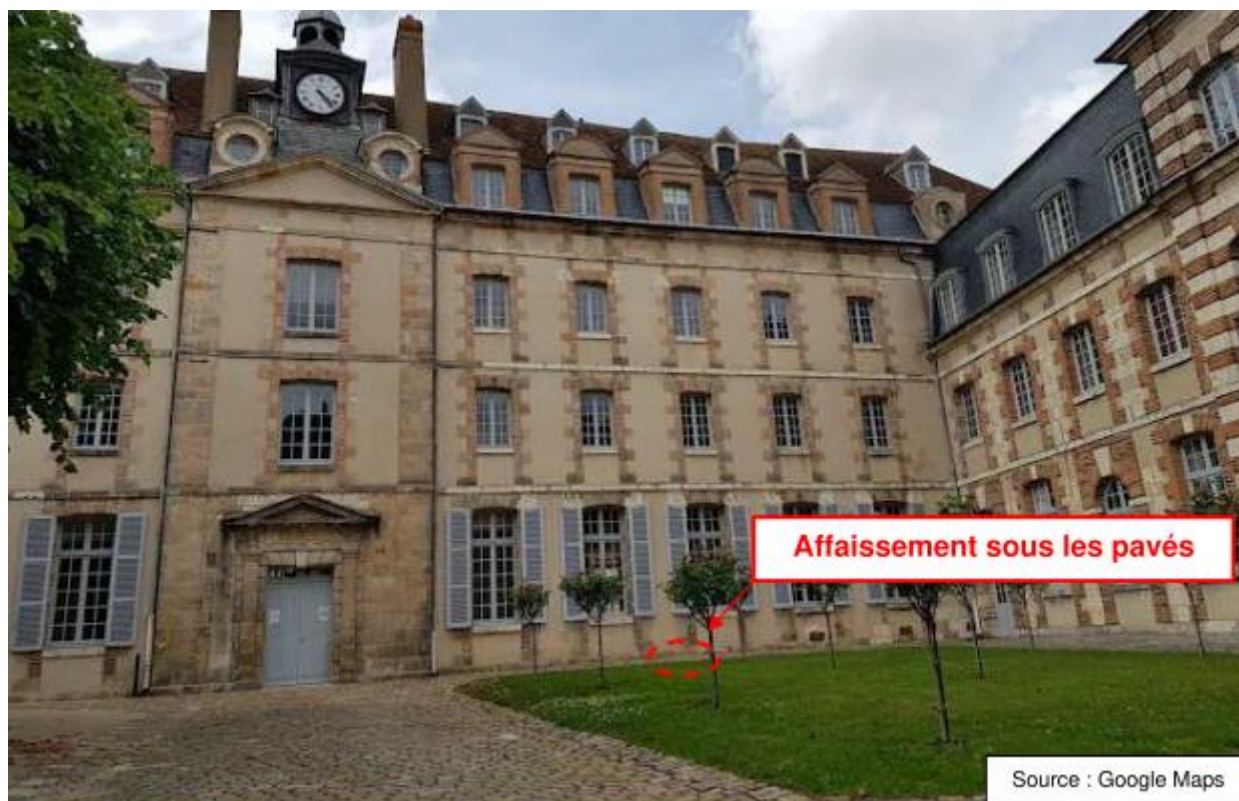
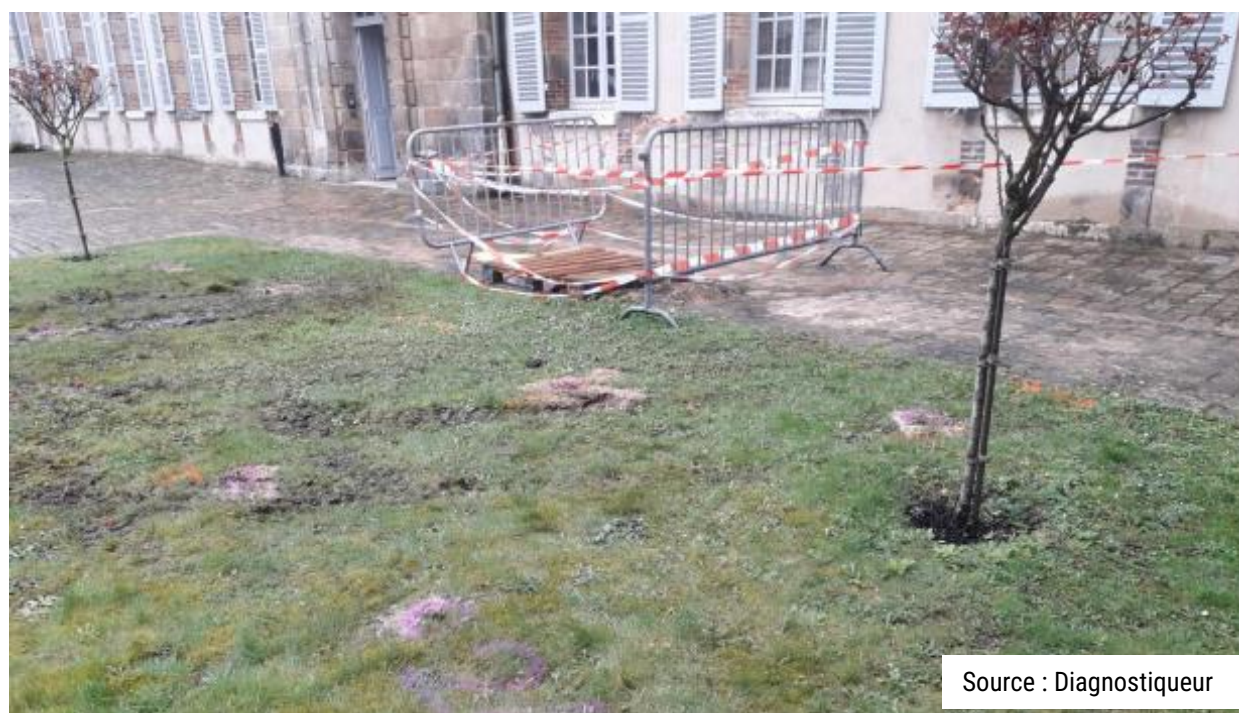
Le site concerné par les investigations est relativement plat. Sa cote altimétrique moyenne est d'environ 155 m NGF. Il s'agit d'une cour en pavé avec un carré d'espaces verts. Un affaissement est récemment apparu sous les pavés suite à la circulation d'une nacelle sur environ 2 m de diamètre sur 0.8 m de profondeur.

Un puisard a été identifié à proximité de la zone d'affaissement, et son éventuel effondrement pourrait être à l'origine des désordres observés en surface. Afin de prévenir tout risque d'instabilité supplémentaire, il est recommandé de procéder à son comblement par injection. Cette technique, réalisée par forage, permettra de stabiliser les terrains environnants et d'éliminer le risque d'affaissement localisé dû à une détérioration du puisard.

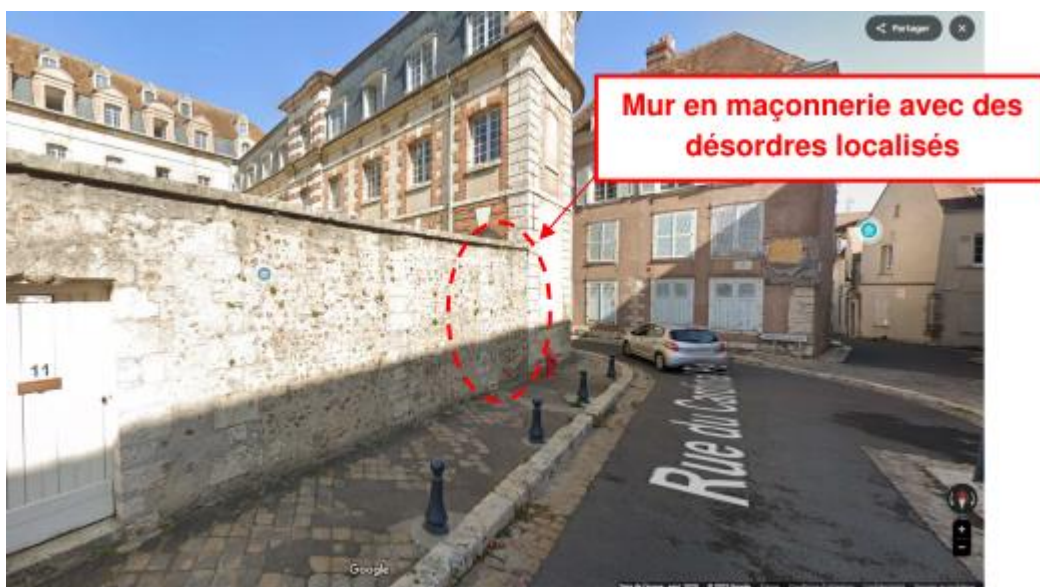
Le site concerné par les investigations est relativement plat. Sa cote altimétrique moyenne est d'environ 155 m NGF. Le mur étudié se situe en limite de propriété de l'Eurélium. Il s'agit d'un mur d'enceinte qui vient clôturer la propriété le long de la rue du Cardinal Pie.

Ce mur présente des désordres dans l'angle Nord-Est à proximité du bâtiment. En effet, il est fortement bombé et présente des fissures. Son intégrité étant fortement remise en cause, un confortement provisoire a été installé afin d'éviter qu'il ne s'effondre sur la voie publique.

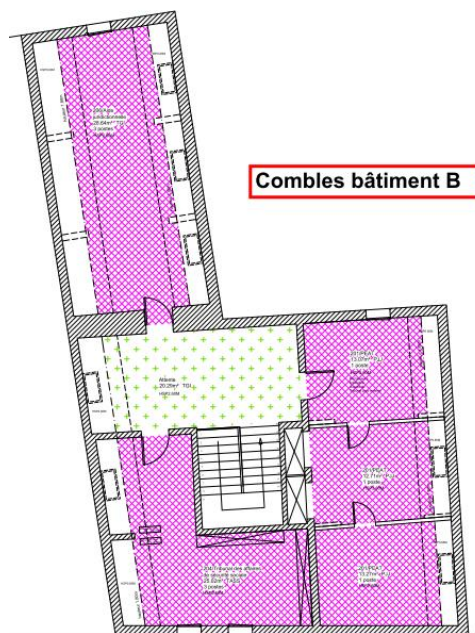
#### Combes bâtiment A

Les combles du bâtiment B présentent des constatations d'insectes à larves xylophages via des altérations dans le bois. L'indice d'infestation n'est pas spécifié. Les parties d'ouvrages impactées sont les entrails, les faux-entrails, les poinçons, les contrefiches, la panne faitière, la panne intermédiaire, la panne sablière, les chevrons, le voligeage bois, les pannes courantes.

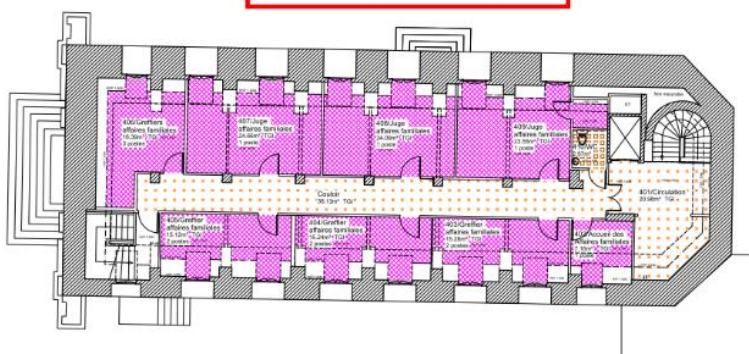
#### Combes bâtiment C

Les combles du bâtiment C présentent des constatations d'insectes à larves xylophages via des altérations dans le bois et des trous de sortie. L'indice d'infestation concerne des petites vrillettes. Les parties d'ouvrages impactées sont les portes, revêtements de sol, la charpente, les fermes, les arbalétriers, les chantignolles, les entrails, les faux-entrails, les poinçons, les contrefiches, la panne faitière, la panne intermédiaire, la panne sablière, les chevrons, le voligeage bois, les blochets, les pannes courantes.

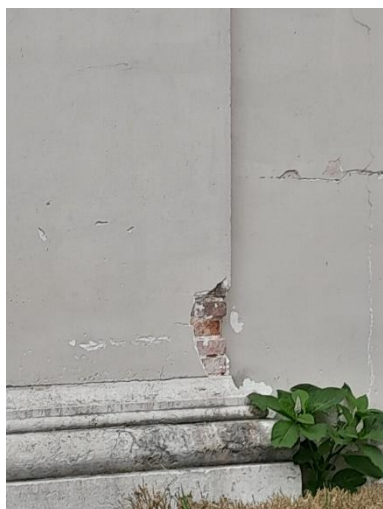
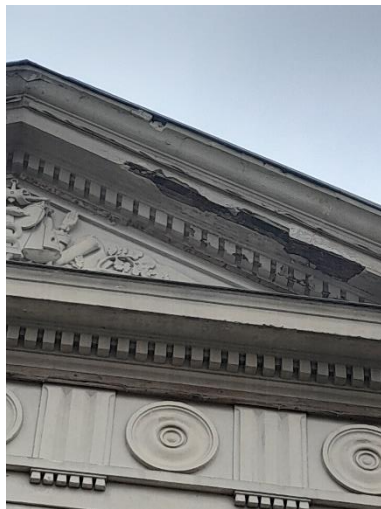
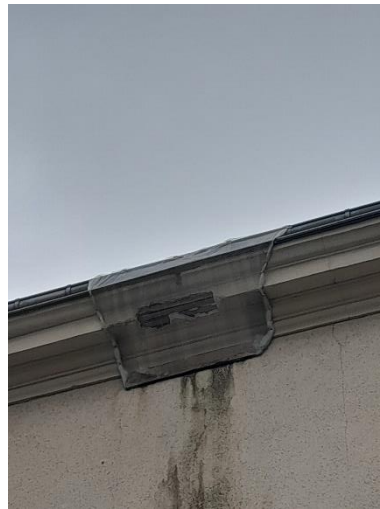
### [1] Bâtiment A

Le bâtiment A est soumis à des désordres structurels, qui après diagnostics ont révélés être de nature non préjudiciable aux ouvrages. L'enjeu de cette restructuration des façades du bâtiment est de reprendre et réparer ces fissures afin de retrouver une esthétique de façade.

Les diagnostics ont mis en avant la mauvaise gestion des eaux de pluies au niveau du bâtiment A mais plus généralement à l'échelle du site. **Le concepteur devra étudier et proposer des solutions de reprise de la gestion des eaux pluviales sur le site, et pour chaque bâtiment.**

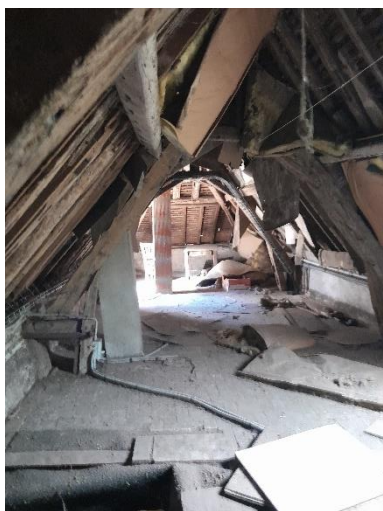
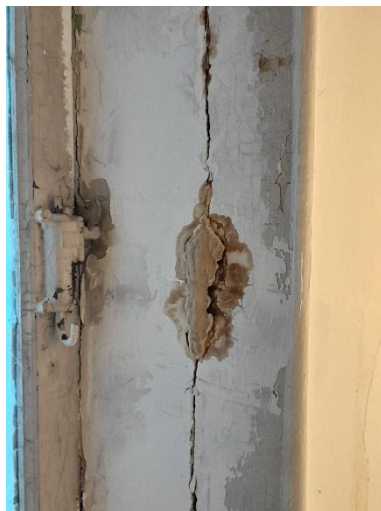
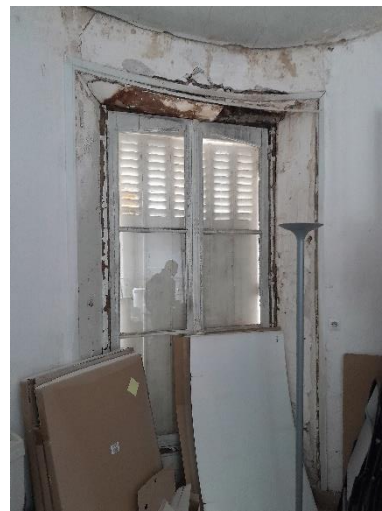
Les désordres du bâtiment concierge en annexe du bâtiment C sont nombreux, mais globalement dû à de l'infiltration longue qui vient dégrader la structure du bâtiment et générer des désordres structurels, l'enjeu de cette restructuration du bâtiment est de stopper l'apparition des infiltrations et la progression des parasites sur ces murs et corniches mettant en danger la sécurité des occupants.

Le concepteur devra proposer des scénarios permettant de requalifier ce bâtiment et son environnement proche.
