**Maîtrise d'œuvre relative à  
la réfection des façades du  
site de Douai de la CPAM  
LILLE DOUAI**

**CPAM DE LILLE DOUAI  
125 rue saint sulpice  
59508 DOUAI**

**DIAGNOSTIC**

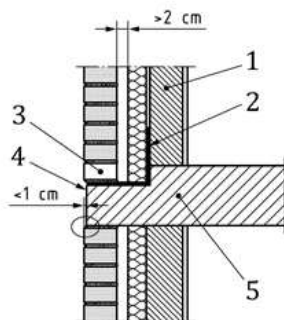
Figure 59 Exemple de mur double de catégorie A1 avec repos de la paroi externe sur le plancher

- Catégorie A1 : le bandeau où le chaînage est apparent (Figure 59) : le débord éventuel de la maçonnerie est inférieur à 1 cm ; en tête de mur, un matage au mortier est mis en oeuvre.

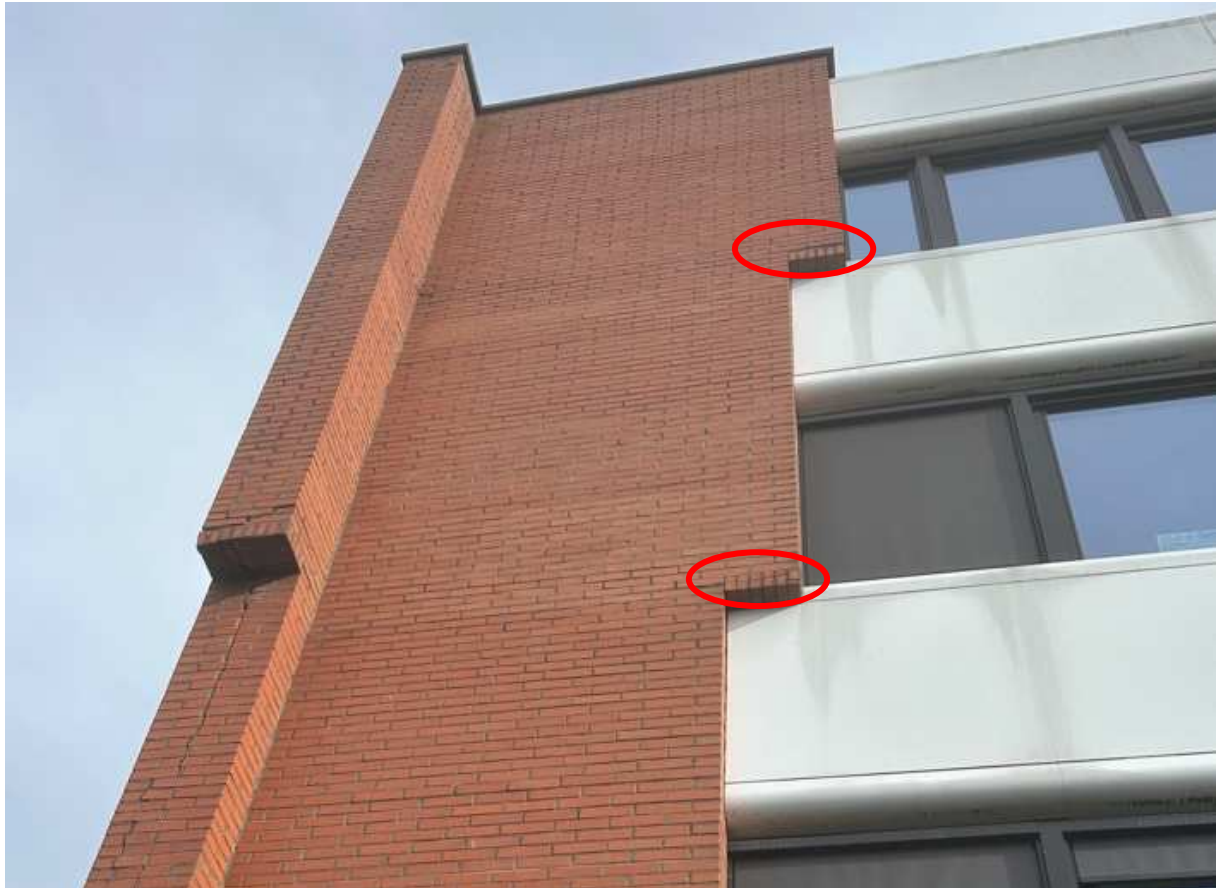
Les armatures apparentes de corbeaux sous l'action de la corrosion peuvent gonfler et entraîner le décollement du parement.

Des infiltrations derrière le parement peuvent entraîner l'accumulation d'eau à l'interface maçonnerie/béton et provoquer sont décollement sous l'action du gel.

L'absence de crochets entre la maçonnerie en fond de coffrage et le béton de corbeau, ne permet pas de retenir la maçonnerie.

Ce phénomène se retrouve également au niveau des décrochés de fenêtre qui doivent être maintenu sur le même principe.

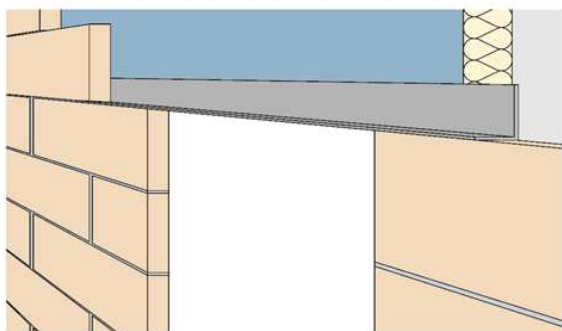
- À l'aide d'une cornière métallique visible en sous-face (Figure 70) ;

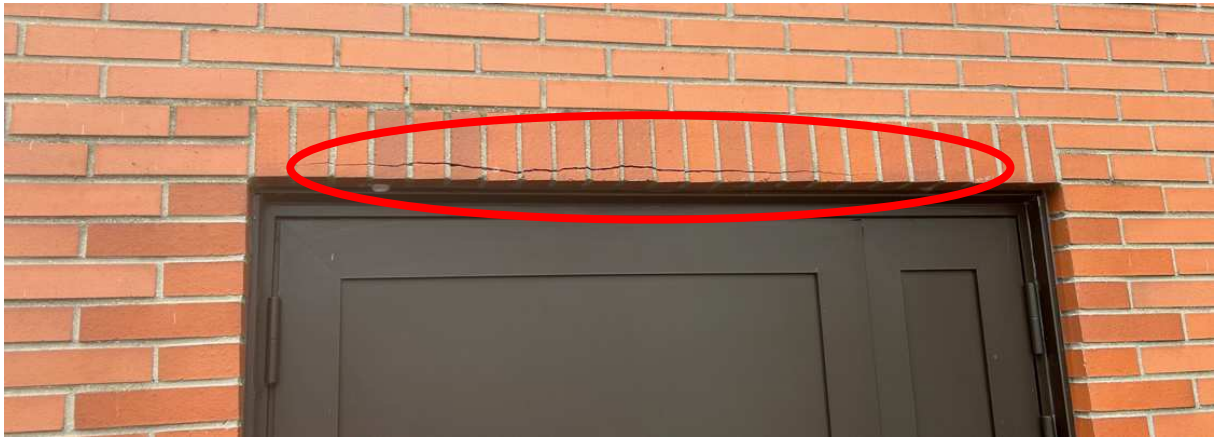
De plus, l'armature employée, présente des traces de corrosions ayant entraîné l'éclatement du parement maçonné

A noter que d'autres linteaux sont concernés par ces désordres traduisant un système constructif non pérenne
