# RAPPORT DE MISSION DE REPERAGE DES MATERIAUX ET PRODUITS CONTENANT DE L'AMIANTE AVANT REALISATION DE TRAVAUX

| Adresse : | CPAM<br>125 RUE SAINT SULPICE<br>59508 DOUAI |
| 4514864 | 04/12/2023 |

| Organisme : | QUALICONSULT IMMOBILIER | Auteur du repérage : | GAJDOWSKI Mickael |

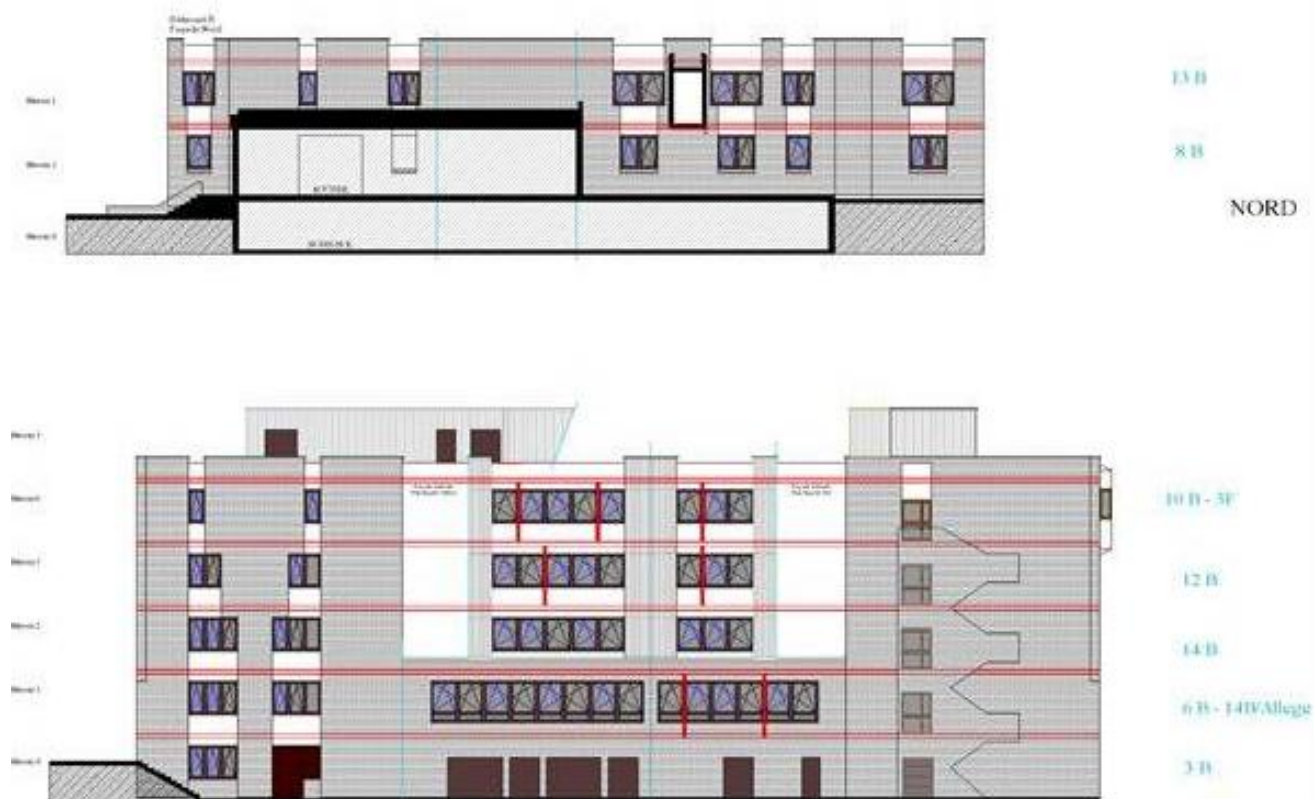
Titre : Façades Nord  
Adresse : CPAM  
125 RUE SAINT SULPICE  
59508 DOUAI  
Localisation / Bâtiment :  
Niveau : Extérieur – Façades Nord  
Commentaire :

| MATERIAU OU PRODUIT | LOCALISATION | ETAGE | CRITERE DE CONCLUSION | OBSERVATIONS | QUANTITE (U, ml, m²) |
|---|---|---|---|---|---|
| Enduits à base de ciment - Peinture marron | Façades Nord | Extérieur | Résultat d'analyse (P001) | / | 25 m² |
