# Réhabilitation

# Halle tennis

## Programme architectural et technique détaillé

Analyse environnementale  
de site et Diagnostic  
architectural, fonctionnel et  
technique

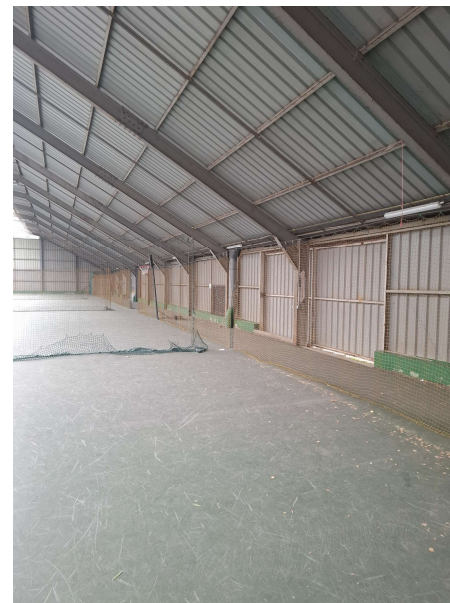
- Aucun signe de déformation ou de désordre constaté.
- Points de rosée visibles mais sans corrosion.
- Cloisons du RDC en agglos : non porteuses.

Rez-de-chaussée – vue de la halle sportive

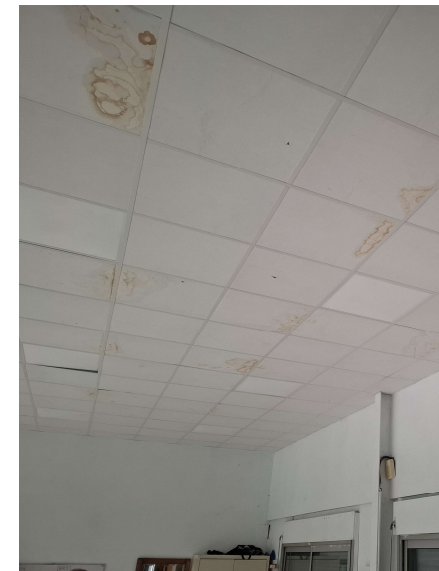
1e étage – vue de la salle multi-activités

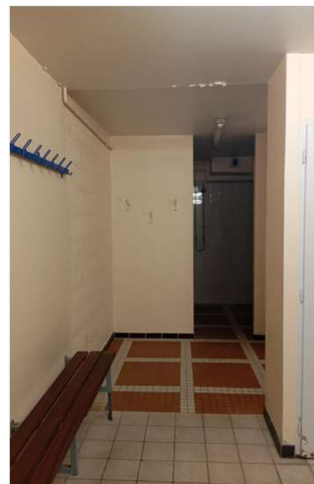
- Ensemble vieillissant et hétérogène.
- Usure importante. De nombreux dégâts des eaux ont été constaté.

Rez-de-chaussée – vue du vestiaire

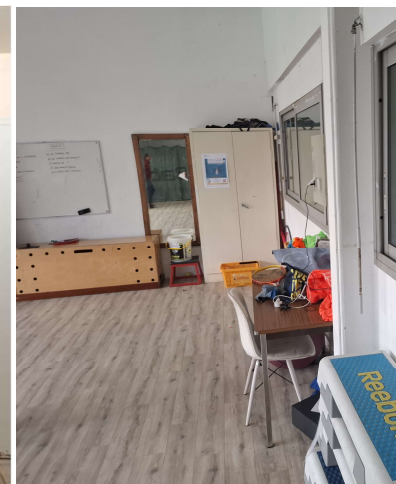
1e étage – vue de la salle multi-activités

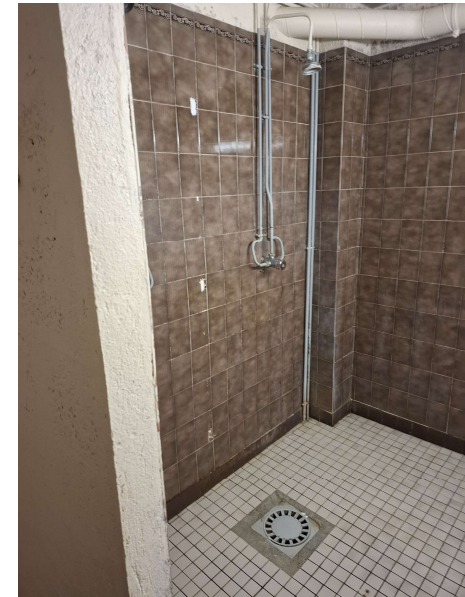
Rez-de-chaussée – vue du vestiaire

- Réseaux EF/ECS vieillissants, risques de fuites.
- Production ECS peu performante et en fin de vie.
- Absence de bouclage ECS.
- Ventilation insuffisante dans les douches.

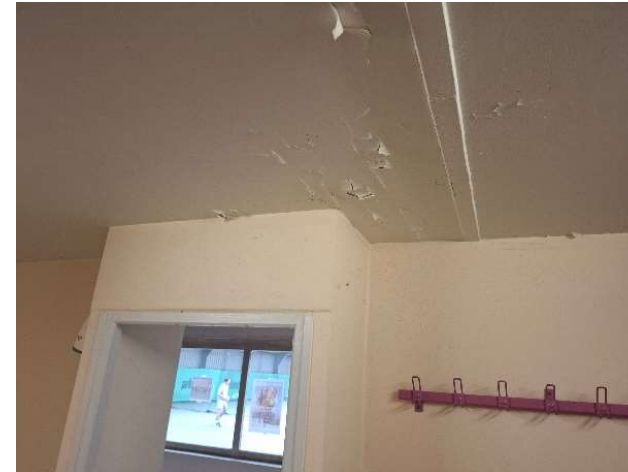
Rez-de-chaussée – vue du vestiaire

- Pas de ventilation mécanique, seulement infiltration/ouvrants.
- Condensation importante due aux parois froides.

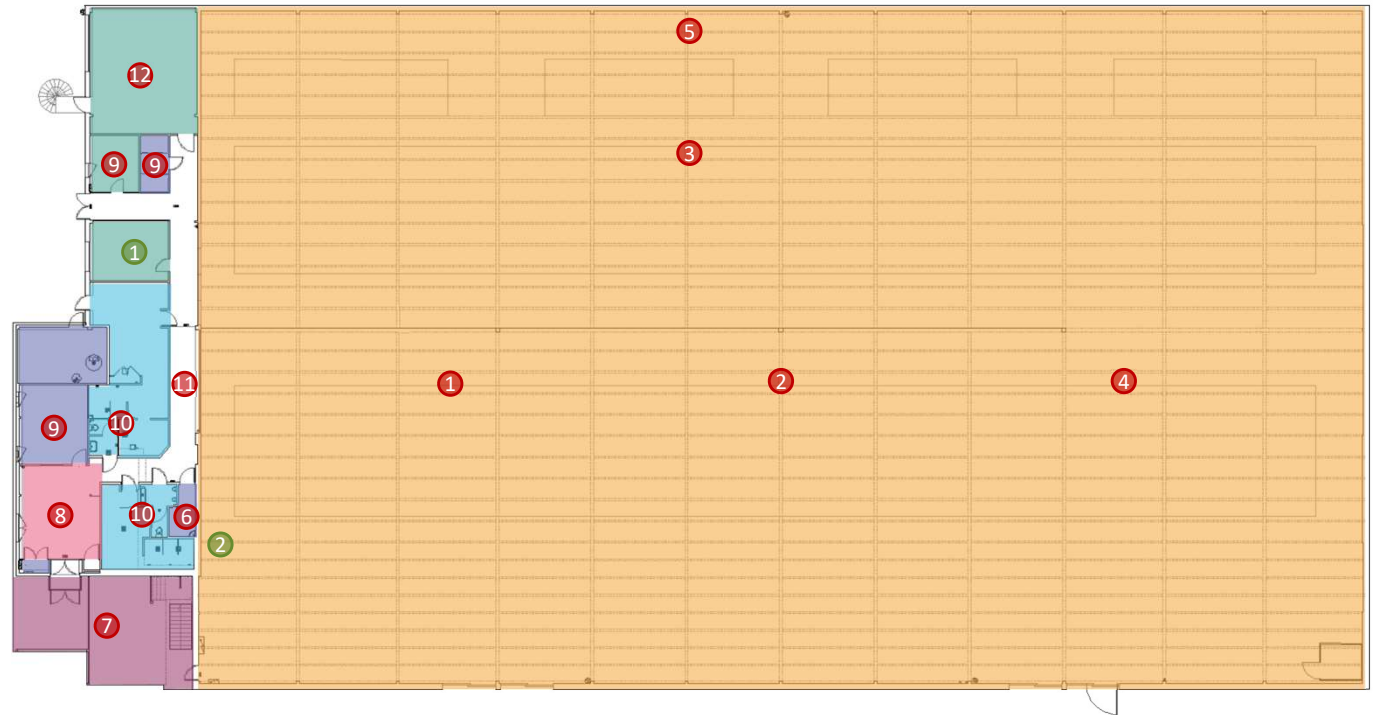
### RDC

- ① Éblouissement dans la halle sportive
- ② Acoustique médiocre dans la halle sportive
- ③ Remontées capillaires / infiltrations d'eau par la façade, au niveau du sol et sol glissant dans la halle sportive
- ④ Présence de nuisibles qui entrent dans la halle sportive
- ⑤ Condensation et ruissellement sur les courts
- ⑥ Local ménage peu accessible depuis la halle.
- ⑦ Attentes des étudiants, mais le préau est petit et ils ne montent pas
- ⑧ Hall de grande taille, peu utile et actuellement peu utilisé
- ⑨ Stockages non contigus à la halle et de taille insuffisante.
- ⑩ Vestiaires et sanitaires insalubres et peu utilisés
- ⑪ Remontées d'odeurs
- ⑫ Espace peu utilisé et non chauffé

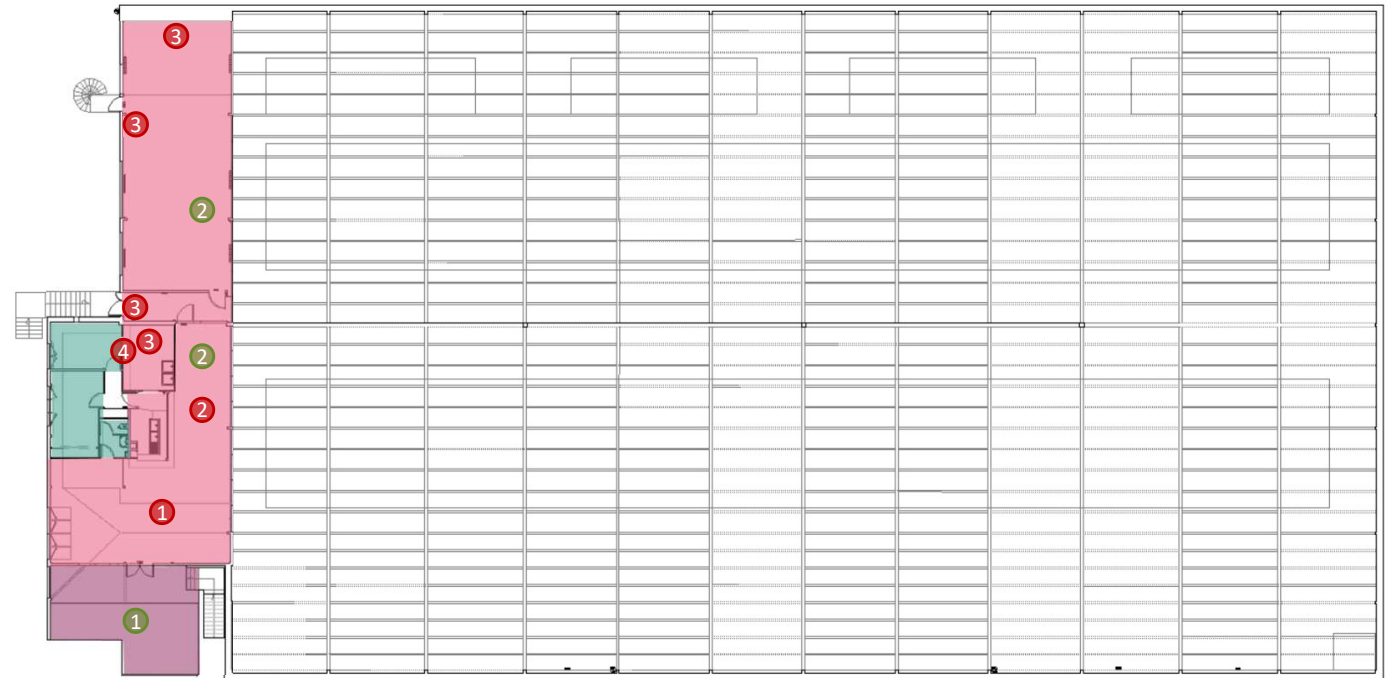
- ① Espace de convivialité peu attractif
- ② Des réunions se tiennent dans l'espace de convivialité, mais il offre peu de confidentialité
- ③ Infiltration
- ④ Panneau séparant le bureau et la cuisine, avec une ouverture donnant sur la cuisine
