## Rapport de mission de repérage des matériaux et produits contenant de l'amiante avant réalisation de travaux dans un immeuble bâti

**BMC P010 / P06**

Numéro d'offre : **3324976.2**  
Numéro de contrat : **C26126430**  
Numéro de rapport (n° de tâche) : **T260173514**  
Date : **10/04/2026**

Lieu d'intervention :  
**Centre Hospitalier**

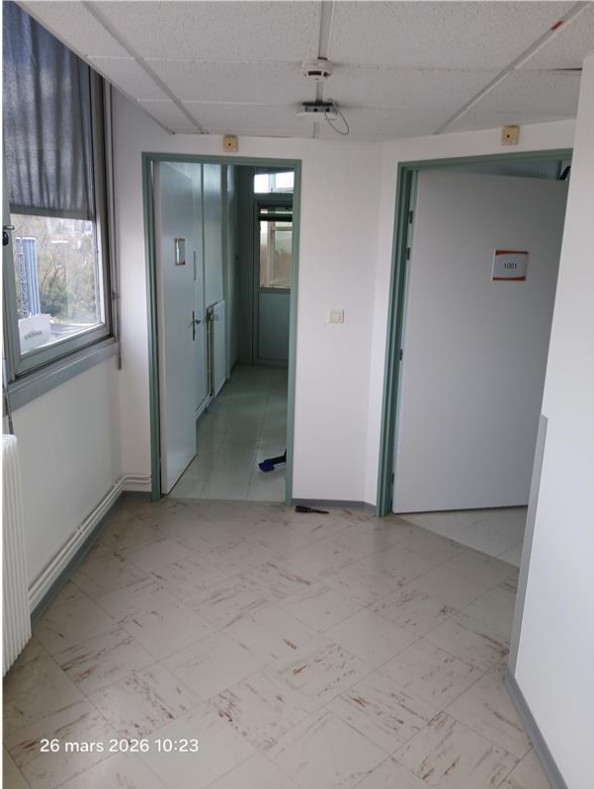
| Etage | Local / partie d'immeuble concerné par les travaux | Visitée | Justification |
|---|---|---|---|
| R+10 | 01-10-501 Accès BOX<br> | OUI | |

| Etage | Local | Composant | Matériau / Produit | Critères(s) ayant permis de conclure | Réf sondage | Réf ZPSO |
|---|---|---|---|---|---|---|
| R+10 | 01-10-501<br>Accès BOX | Revêtement de sol | colle et ragréage | Résultat d'analyse (P016_5) | | |

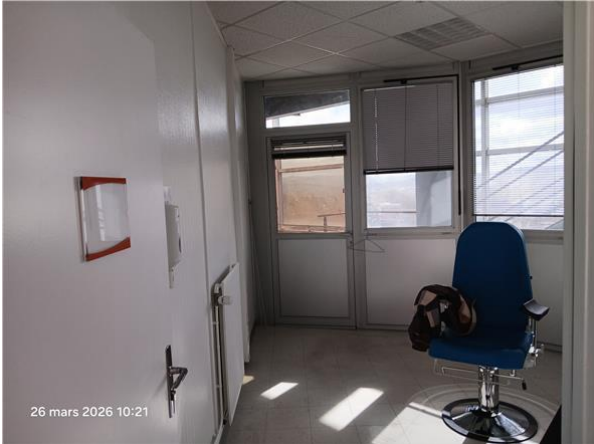
| Etage | Local / partie d'immeuble concerné par les travaux | Visitée | Justification |
|---|---|---|---|
| R+10 | 01-10-502 Box HDJ 1000<br> <p>26 mars 2026 10:21</p> | OUI | |

| Etage | Local | Composant | Matériau / Produit | Critères(s) ayant permis de conclure | Réf sondage | Réf ZPSO |
|---|---|---|---|---|---|---|
| R+10 | 01-10-502<br>Box HDJ 1000 | Revêtement de sol | Ragréage + colle | Résultat d'analyse (P006) | | Z001 |

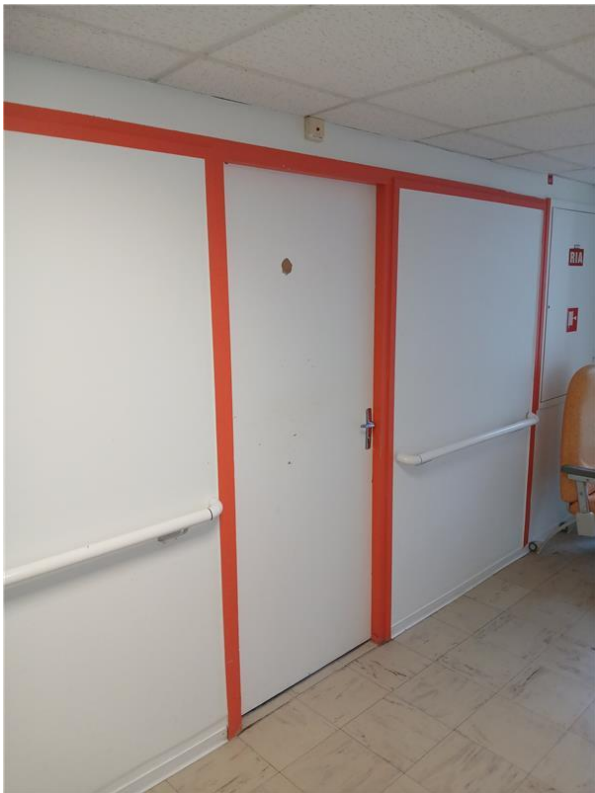
| Etage | Local / partie d'immeuble concerné par les travaux | Visitée | Justification |
|---|---|---|---|
| R+10 | 01-10-037 Bureau<br> | OUI | |

| Etage | Local | Composant | Matériau / Produit | Critères(s) ayant permis de conclure | Réf sondage | Réf ZPSO |
|---|---|---|---|---|---|---|
| R+10 | 01-10-037<br>Bureau | Fenêtre - Ouvrant intérieur | Joint vitrage intérieur | Résultat d'analyse (P014_1) | | Z002 |
| R+10 | 01-10-037<br>Bureau | Revêtement de sol | Ragréage + Colle noir - Sol souple | Résultat d'analyse (P011) | | |

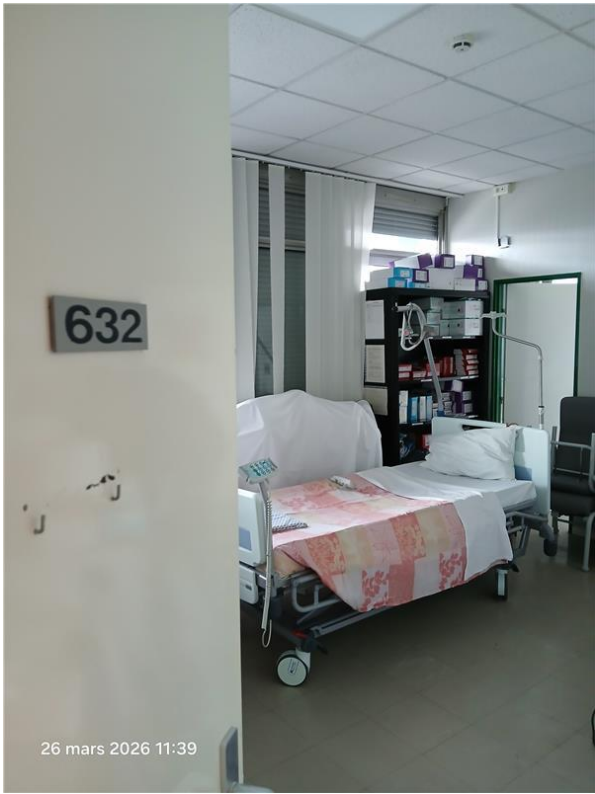
| Etage | Local / partie d'immeuble concerné par les travaux | Visitée | Justification |
|---|---|---|---|
| R+6 | 01-06-038 Chambre 632<br> | OUI | |

| Etage | Local | Composant | Matériau / Produit | Critères(s) ayant permis de conclure | Réf sondage | Réf ZPSO |
|---|---|---|---|---|---|---|
| R+6 | 01-06-038<br>Chambre 632 | Revêtement de sol | Ragréage + Colle | Résultat d'analyse (P018) | | |

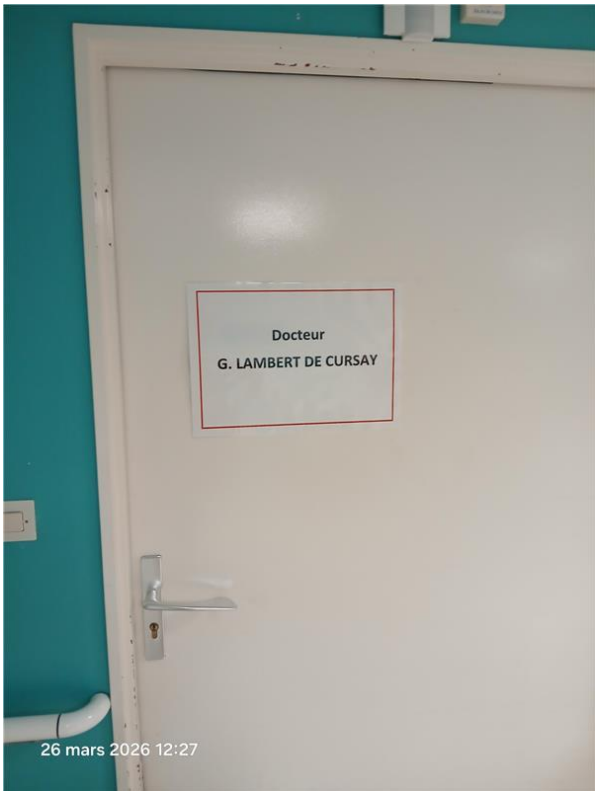
| Etage | Local / partie d'immeuble concerné par les travaux | Visitée | Justification |
|---|---|---|---|
| R+6 | 01-06-017 Bureau medical<br> | OUI | |

| Etage | Local | Composant | Matériau / Produit | Critères(s) ayant permis de conclure | Réf sondage | Réf ZPSO |
|---|---|---|---|---|---|---|
| R+6 | 01-06-017<br>Bureau medical | Revêtement de sol | Ragréage + Colle noir | Résultat d'analyse (P032 - idem) | | Z004 |
