# DIAGNOSTIC STRUCTURE

## Diagnostic structurel dans le cadre du projet Campus Artistique

Conservatoire National Supérieur de Musique et de Danse de Lyon  
Bâtiment Saône

### Rapport N°01

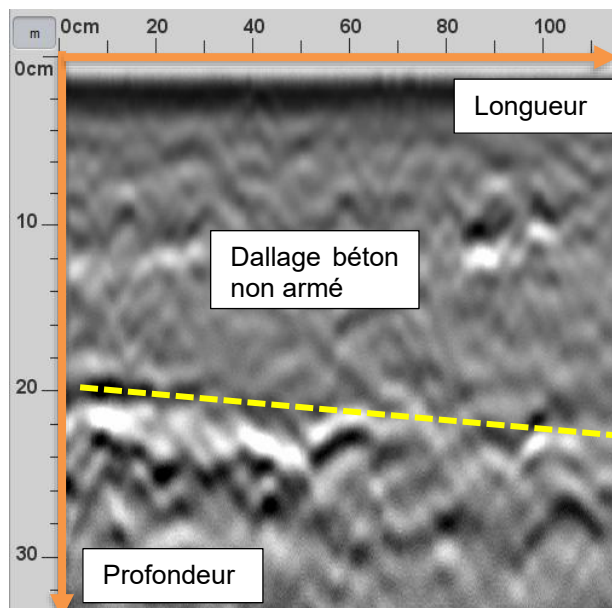
- Au droit du sondage numéro 3, une chape d'épaisseur 9cm est présente au-dessus du dallage.
- Au droit de la cuve numéro 1, un hérisson pierre plus conséquent est présent sous le dallage non armé.
- Dans la pièce de la cuve numéro 2 uniquement, le dallage a été reconnu en béton armé, d'épaisseur 14cm.

Illustration 10 : Radargramme sur dallage en béton armé

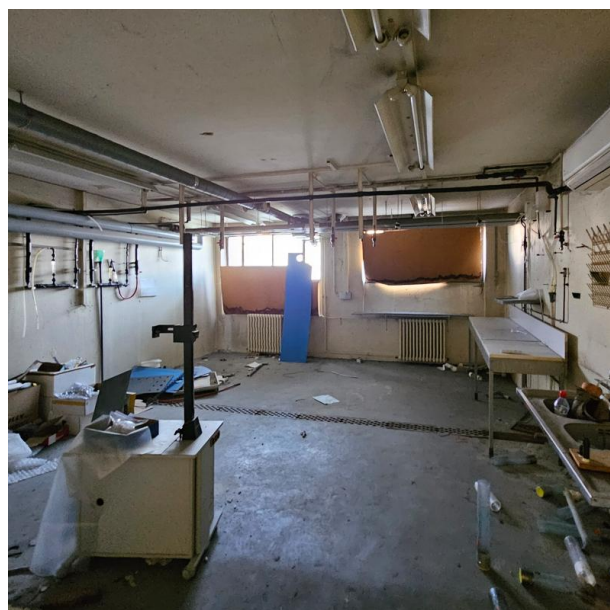
Illustration 12 : Local concerné par le sondage numéro 3 (SS117)

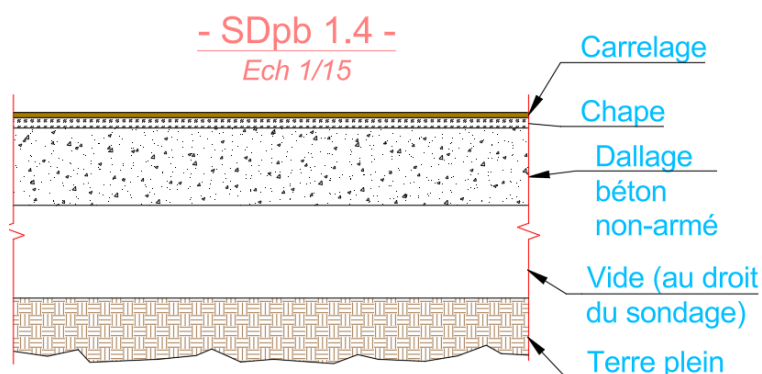
Un visuel à l'endoscope nous a permis d'identifier un vide de 18 cm entre la sous face du dallage et le terre-plein. Également, de l'humidité était présente dans le vide entre le terre-plein et le dallage.

Le complexe de plancher bas au droit du sondage se compose d'un carrelage et d'une chape de 2cm.

Illustration 15 : Coupe sur dallage plancher bas RDC au droit du sondage

- Le taux de travail de 98% en résistance aux contraintes de traction du dallage 3 ne permet pas d'appliquer des charges supplémentaires à celles considérées dans l'étude :
- La présence d'un vide et d'humidité (lors du sondage destructif) au droit du dallage 4 des sanitaires du RDC ne permet pas la création d'un monte-charge en l'état. Des investigations complémentaires sont à réaliser pour définir l'étendue et la cause de ce vide. Des travaux de reprise du dallage sont également à prévoir pour pouvoir reprendre les charges d'un tel projet.

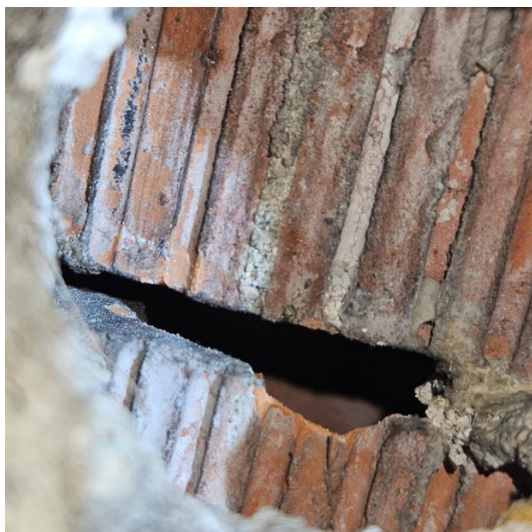
- Brique plâtrière d'épaisseur 8cm, sur les dalles en béton armé ;
- Pare vapeur ;
- Chape, dont les épaisseurs relevées sont les suivantes :
  - Au niveau du sondage S1 : 24 cm ;
  - Au niveau du sondage S2 : 13 cm ;
  - Au niveau du sondage S3 : 20 cm.
- Deux panneaux d'isolant (2x2cm) de type « Fisco » ;
- Etanchéité bitumineuse bicouche ;
- Protection gravillonnée, d'épaisseur 5 cm.

**Illustration 22 : Brique plâtrière sur dalle en  
béton armé, au niveau de SD2.7**

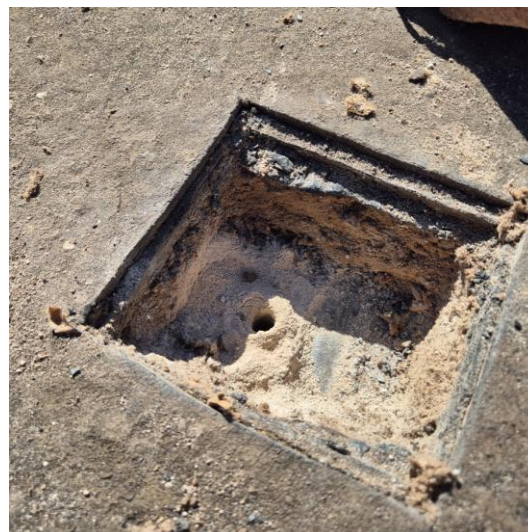
**Illustration 23 : Sondage en toiture**

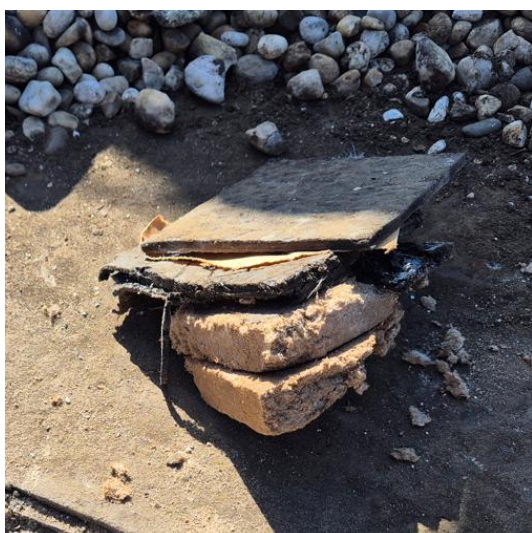
**Illustration 24 : Panneaux isolant et étanchéité  
bicouche**

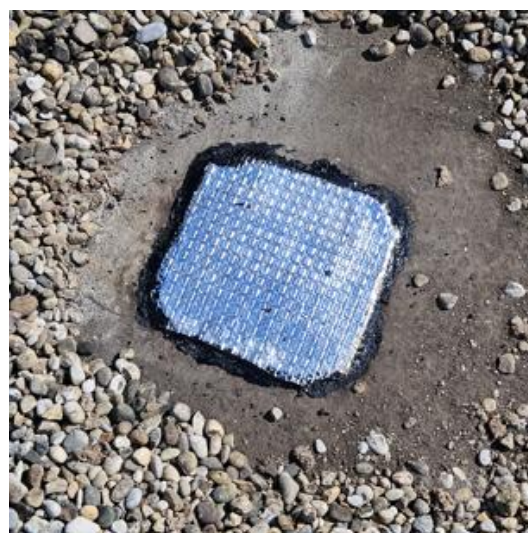
**Illustration 25 : Rebouchage étanchéité**

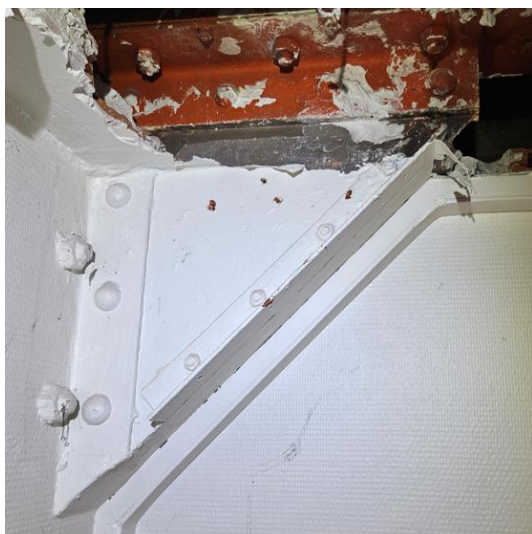
Le renfort est un profilé de type IPN 300, reposant sur un corbeau métallique sur la façade d'origine et sur le mur long pan en béton non armé / gros béton.

Sa fonction était probablement à l'origine de soutenir le matériel technique, d'après les plans d'origine (ancien amphithéâtre).

Illustration 32 : Appui du profilé (SA127)

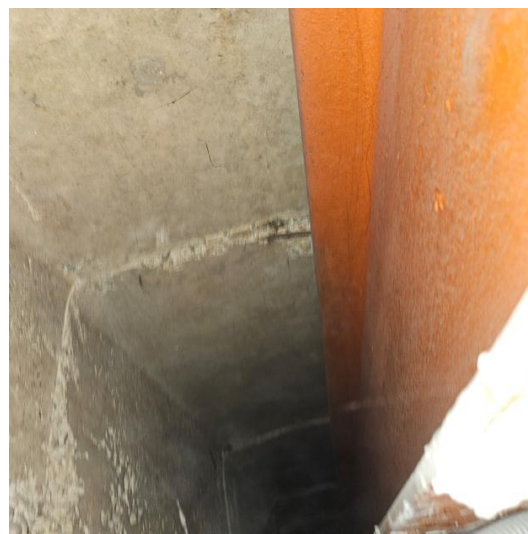
Illustration 33 : Renfort sous dalle

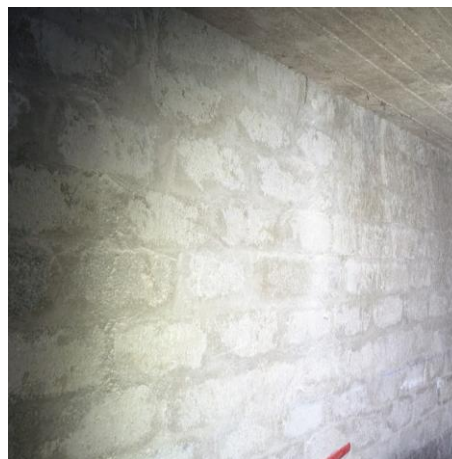
L'interface entre les soubassements en gros béton et le mur en pierre se fait dans la hauteur du mur. La présence d'une double peau en bloc de béton plein d'épaisseur 22cm, sur toute la hauteur du mur, ne permet pas d'implanter précisément cette interface.

Illustration 36 : Bloc béton plein

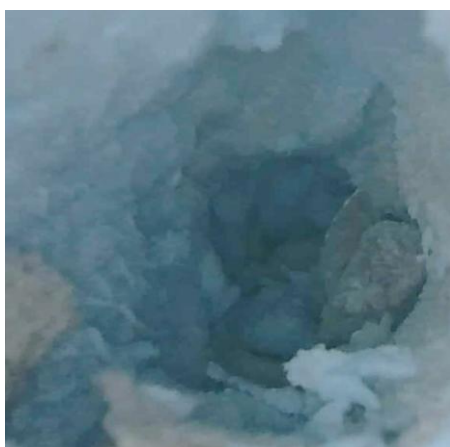
Également, dans l'épaisseur du mur, une ancienne ouverture rebouchée est présente, avec :

- Un élément en béton, d'une épaisseur de 20cm ;
- Une isolation, d'une épaisseur de 20 cm ;
- Un placard côté bâtiment ES.

Illustration 38 : Isolant

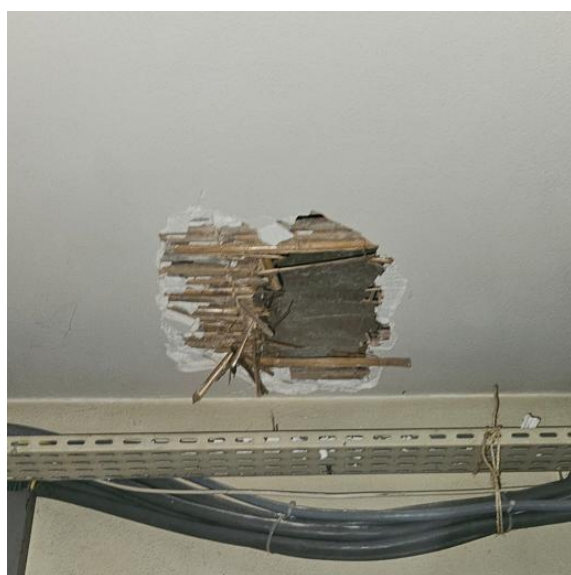
Pour le niveau de sous-sol, le mur au droit de l'escalier principal est porteur du plancher. Dans les niveaux courants, les rampes d'escalier ont été reconnues en béton armé. Des poutres en béton armé supportent l'escalier principal.

Illustration 45 : Sondage au droit de la cloison porteuse de l'escalier au R-1 (SS115)

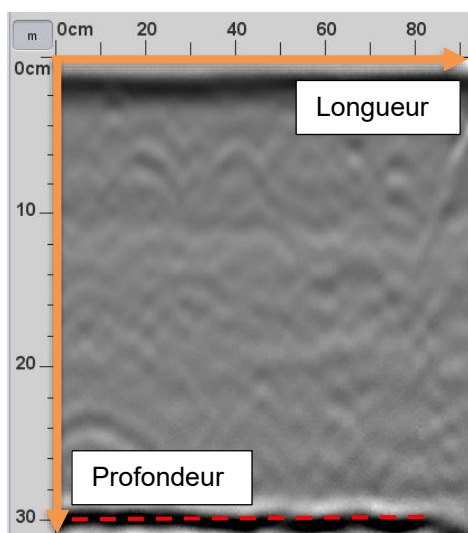
Illustration 51 : Radargramme sur allège BNA RDC, R+1 et R+2 Ouest

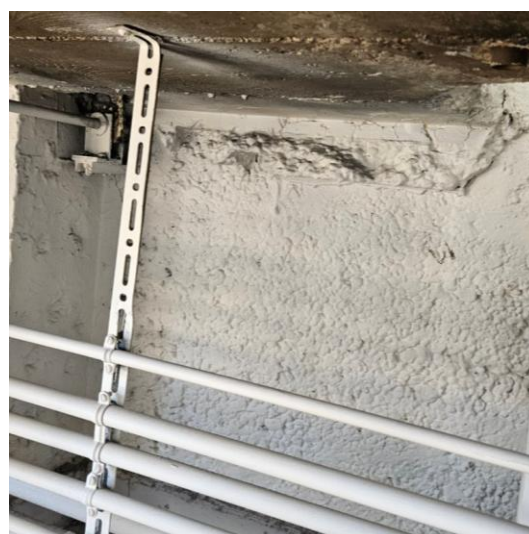
Sur la façade Est, les allèges ont été reconnues en béton non armé d'épaisseur 22cm. Un vide de 4 cm est présent entre l'allège et le parement pierre extérieur.

Illustration 52 : Allège sur façade Est

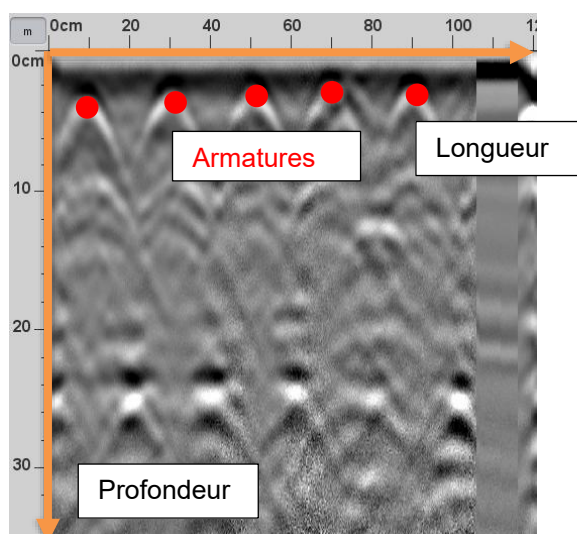
Illustration 53 : Radargramme sur allège Est RDC

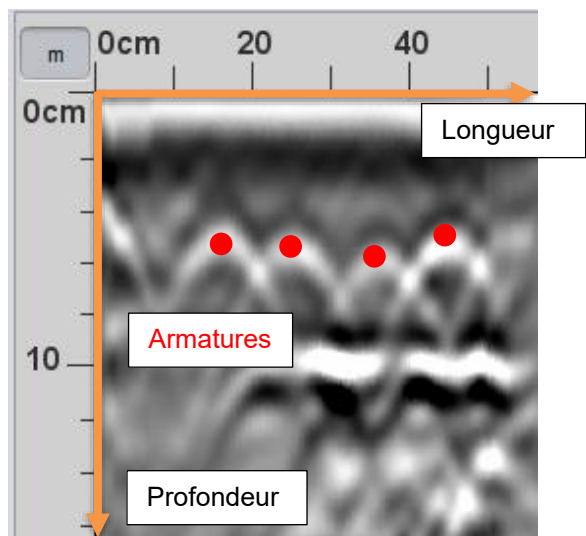
Illustration 55 : Radargramme sur acrotère

L'acrotère du bâtiment a été reconnue en béton armé. Une couvertine est présente en tête de l'acrotère. Nous avons également noté la présence d'un relevé d'étanchéité au niveau de la jonction avec la toiture terrasse du bâtiment accolé.

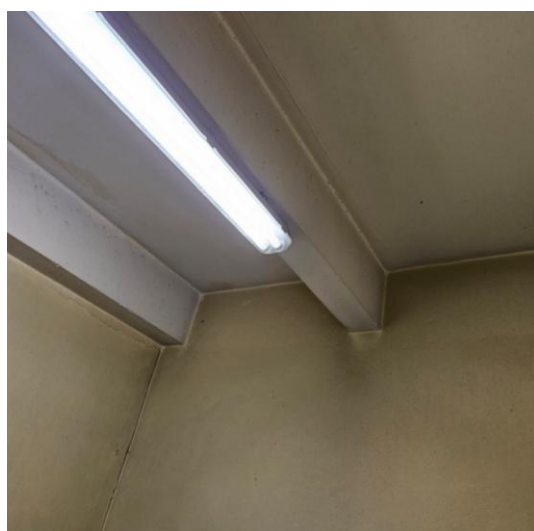
Également, grâce à l'accès dans le local technique de l'ascenseur, situé au sous-sol, nous avons pu constater que les poutres en plancher haut reposent sur le voile Est de la cage d'ascenseur (voile en agglomérés de béton). Les voiles situés côté Est de la cage d'ascenseur sont porteurs du plancher.

Illustration 59 : Liaison poutre / mur Est de la cage d'ascenseur (niveau R-1)

L'ensemble des voiles Est de la cage d'ascenseur sont porteurs des planchers. Le mur transversal en BNA, au sud de la cage d'escalier, est porteur du plancher du niveau R-1 au niveau R+1.

Concernant les voiles Nord de l'ensemble des étages et le voile Sud au R+2, une attention particulière devra être portée lors des travaux pour s'assurer qu'ils ne soient pas devenus porteurs des planchers des étages (même s'ils sont parallèles aux nervures).

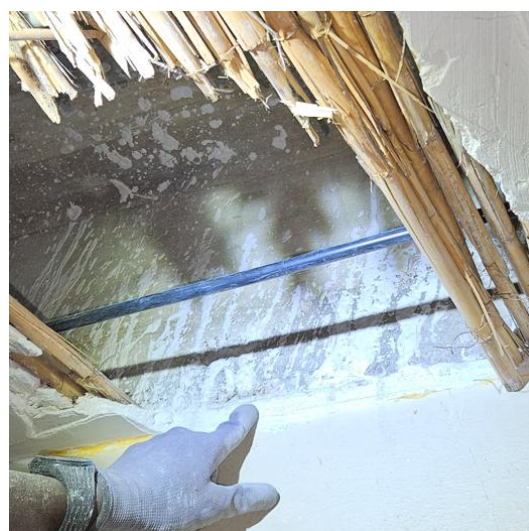
La cage d'ascenseur se compose, du niveau de sous-sol au plancher haut du niveau R+1, du mur transversal en béton non armé sur sa partie Sud, et de deux voiles en agglomérés de béton creux à l'Est et au Nord. D'après un sondage destructif au niveau du sous-sol entre le plancher nervuré et le mur transversal, ce dernier est porteur du plancher.

Illustration 60 : Liaison dalle / mur transversal au droit de la cage d'ascenseur (SS117)

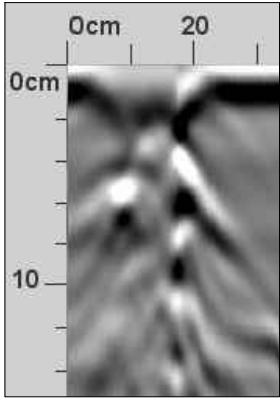
Passage radar longitudinal à mi-travée  
Espacement des cadres : ~ 40cm

Passage radar longitudinal sur appui  
Espacement des cadres : ~ 20cm

Nota : Nombre de filant: 2

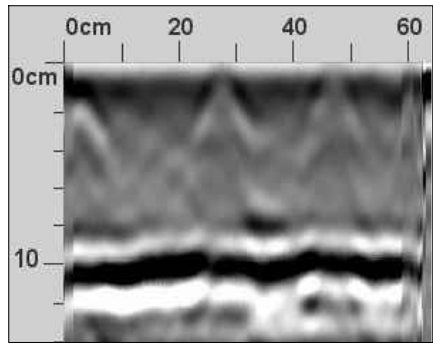
Passage radar longitudinal à mi-travée  
Espacement des cadres : ~ 30cm

Passage radar longitudinal sur appui  
Espacement des cadres : ~ 15cm

Nota : Nombre de filant: 1

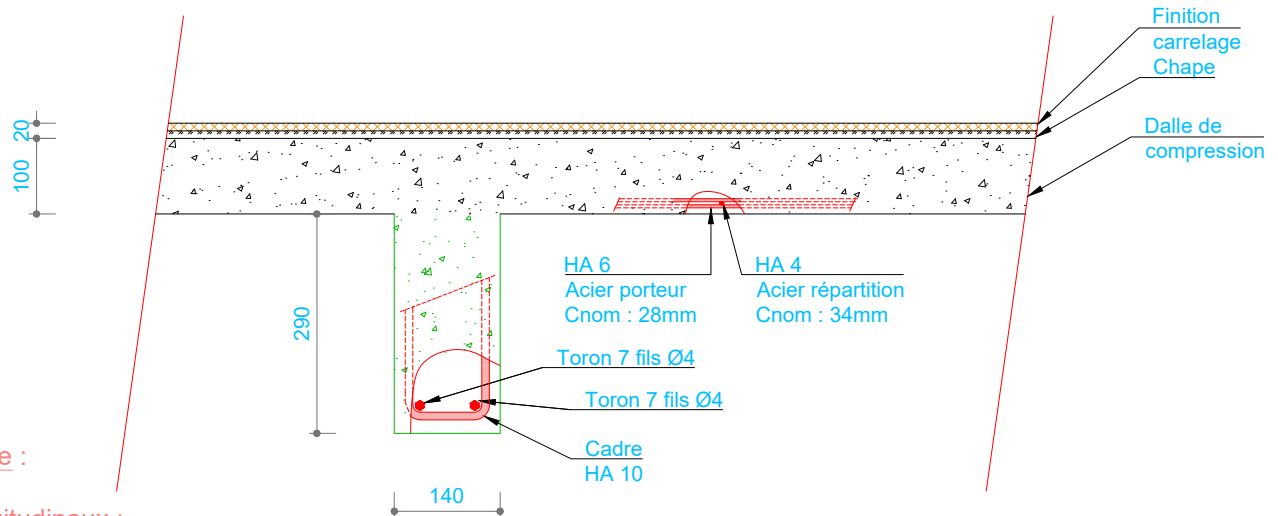
- SP0.3/SD0.3 -  
Ech 1/10

Acier Cadre :  
HA 10

Aciers longitudinaux :  
2 Torons 7 fils Ø4

enrobage en sous face : 48mm  
enrobage latéral : 24mm

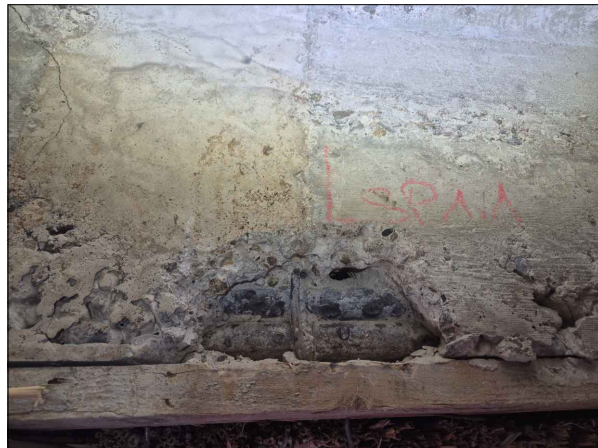
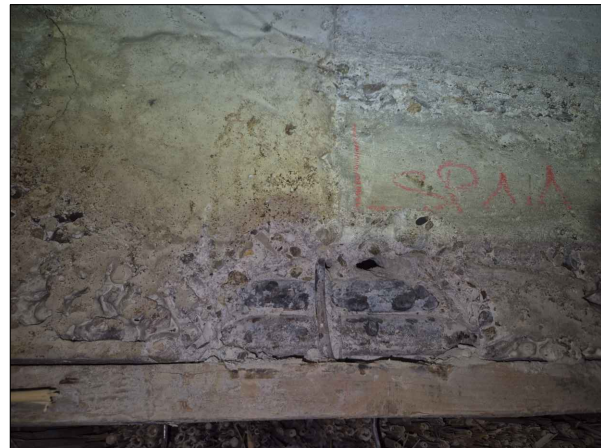
## Vue du sondage

enrobage en sous face : 12mm  
enrobage latéral : 37mm

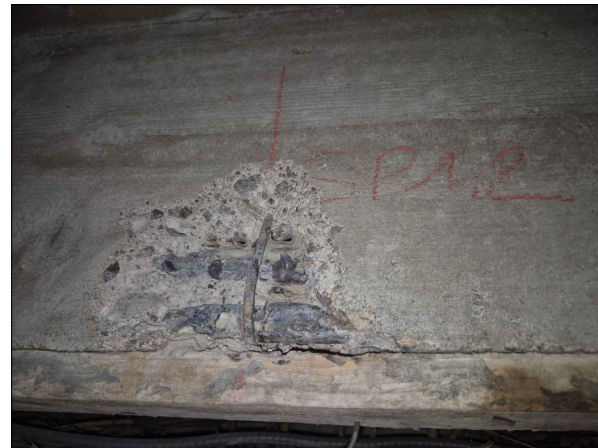
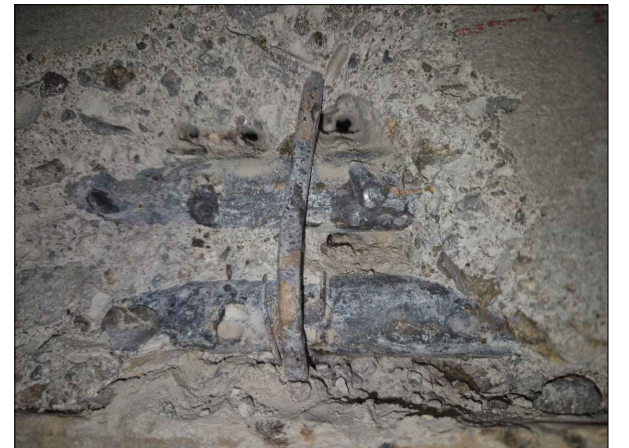
## Vue du sondage

enrobage en sous face : 8mm  
enrobage latéral : 21mm

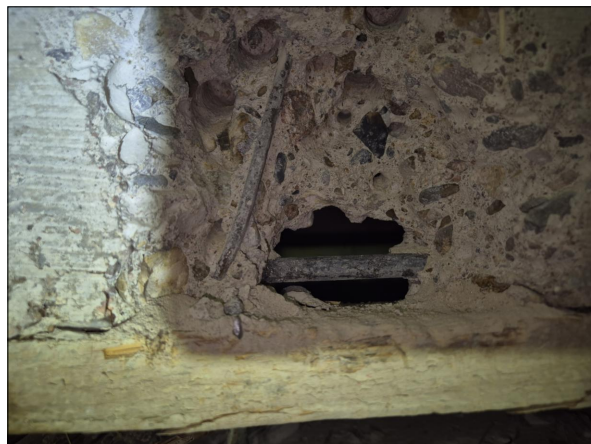
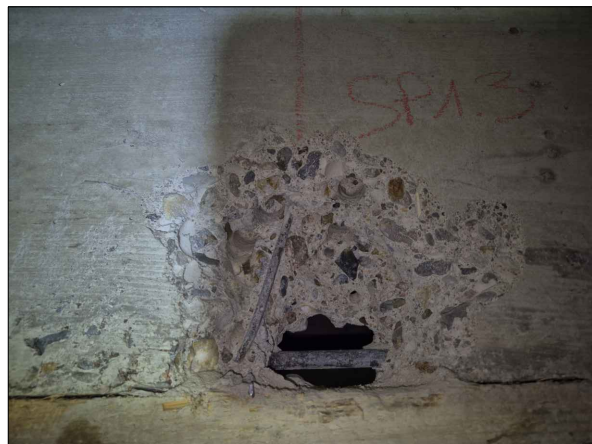
## Vue du sondage

enrobage en sous face : 15mm  
enrobage latéral : 46mm

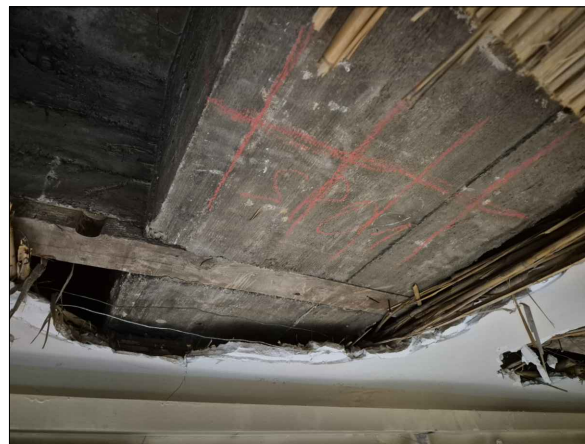
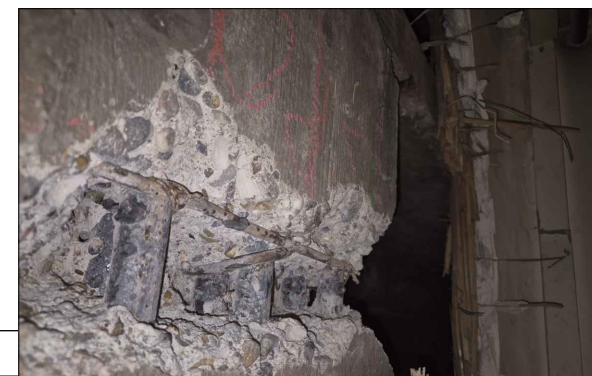
## Vue du sondage

enrobage en sous face : 41mm  
enrobage latéral : 20mm

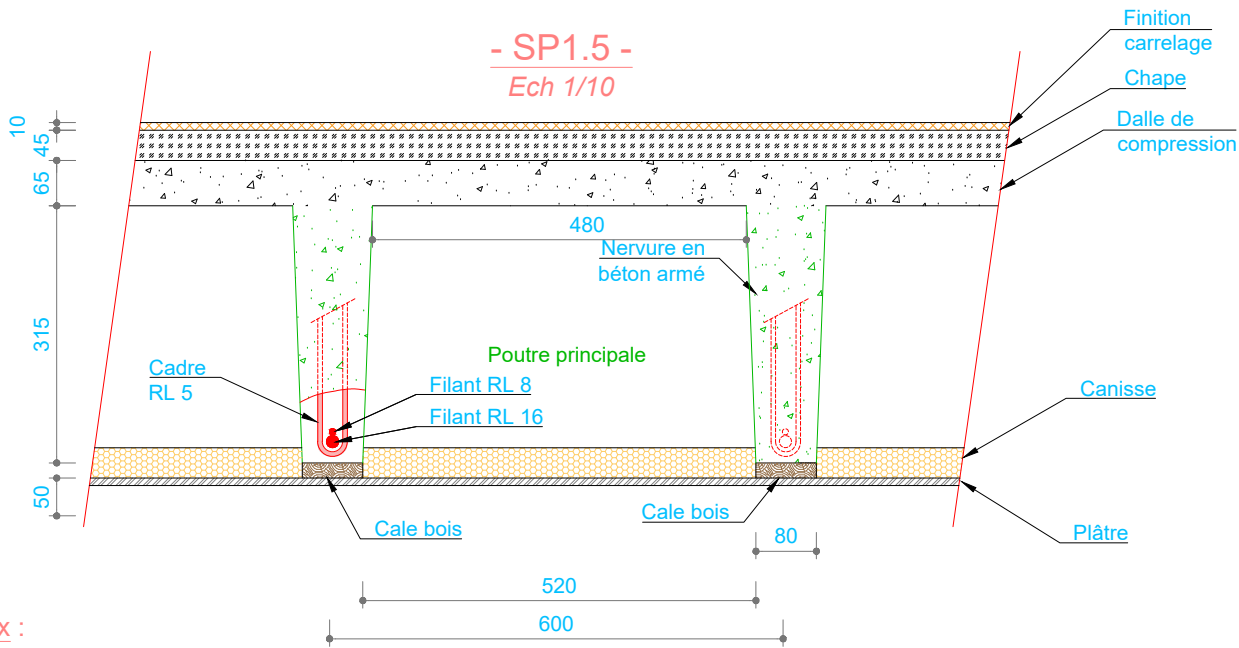
COUPE:

Aciers Cadres :  
RL 5  
Aciers longitudinaux :  
RL 16 et RL 8  
enrobage en sous face : 8mm  
enrobage latéral : 37mm

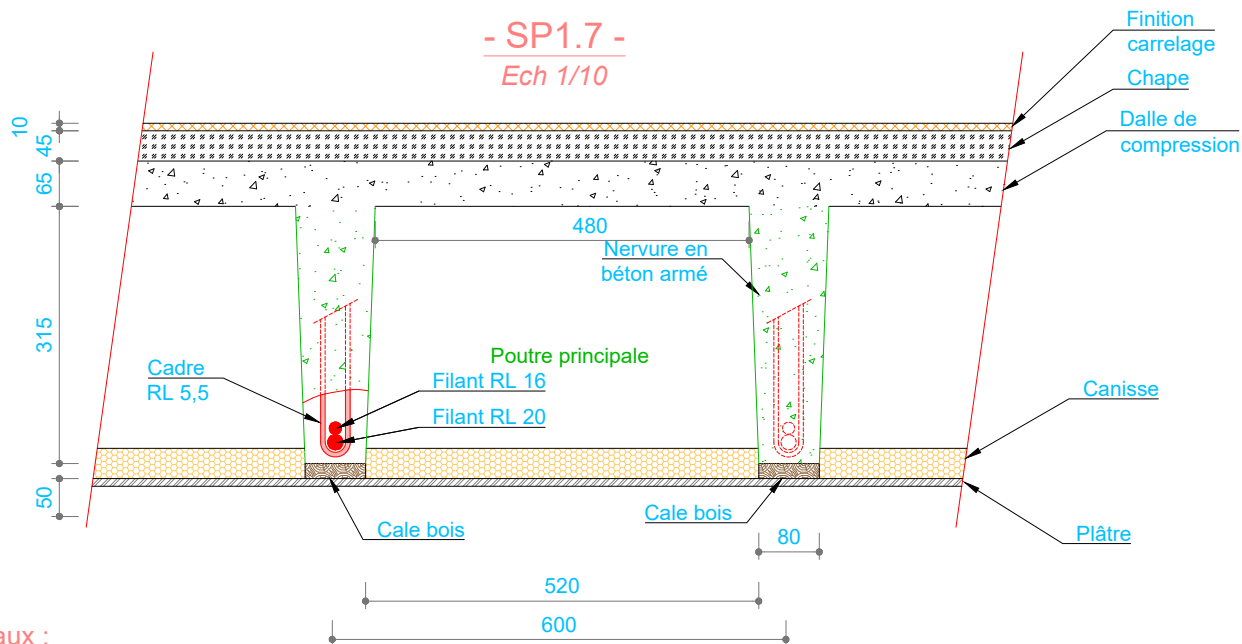
## COUPE:

Aciers Cadres :

RL 5,5

Aciers longitudinaux :

RL 16 et RL 20

enrobage en sous face : 10mm

enrobage latéral : 20mm
