# RAPPORT DE MISSION DE REPERAGE DES MATERIAUX ET PRODUITS CONTENANT DE L'AMIANTE AVANT REALISATION DE TRAVAUX

| Nature du bâtiment | <b>CPAM</b> |
| Adresse | 11 boulevard Allendé<br>62014 ARRAS CEDEX |

| Numéro de rapport | <b>126547 CPAM DE L'ARTOIS A</b> | | |

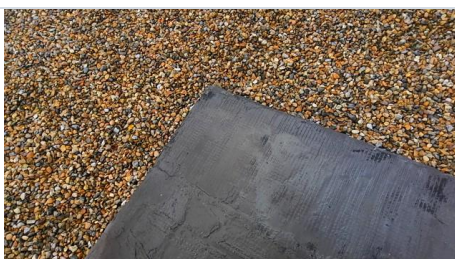
PRELEVEMENT : P001

| Pièce ou local | 5ème - Toiture | Référence du sondage | S040 |
| Matériau | Revêtement bitumineux type ardoisé | Localisation | Toiture - Toutes zones |
| <b>Résultat amiante</b> | <b>ABSENCE D'AMIANTE</b> | | |

| Réf. couche | Réf. Analyse | Description | Epaisseur (cm) | Résultat | Méthode utilisée |
|---|---|---|---|---|---|
| J01-COUCHE | AR-25-RI-061906-01 | Matériau souple bitumineux (noir) | 0 | Fibres d'amiante non détectées | Microscopie Electronique à Transmission (MET) |

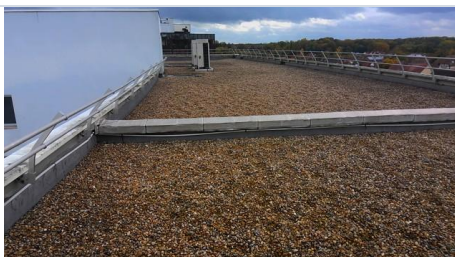
## PRELEVEMENT : P002

| Pièce ou local | 5ème - Toiture | Référence du sondage | S041 |
| Matériau | Revêtement bitumineux type pax alu | Localisation | Toiture - Toutes zones |

**ABSENCE D'AMIANTE**

| Réf. couche | Réf. Analyse | Description | Epaisseur (cm) | Résultat | Méthode utilisée |
|---|---|---|---|---|---|
| J01-COUCHE | AR-25-RI-061906-01 | Matériau de type aluminium ; matériau souple bitumineux (noir) | 0 | Fibres d'amiante non détectées | Microscopie Electronique à Transmission (MET) |

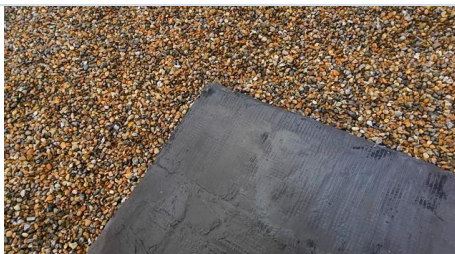
## PRELEVEMENT : P003

| Pièce ou local | 5ème - Toiture | Référence du sondage | S042 |
| Matériau | Isolants solides | Localisation | Toiture - Toutes zones |

**ABSENCE D'AMIANTE**

| Réf. couche | Réf. Analyse | Description | Epaisseur (cm) | Résultat | Méthode utilisée |
|---|---|---|---|---|---|
| J01-COUCHE | AR-25-RI-061906-01 | Matériau de type mousse (blanc) ; matériau (blanc) ; matériau de type aluminium | 0 | Fibres d'amiante non détectées | Microscopie Electronique à Transmission (MET) |

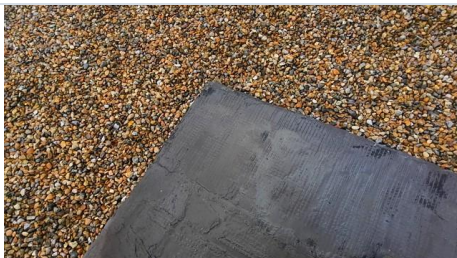
## PRELEVEMENT : P004

| Pièce ou local | 5ème - Toiture | Référence du sondage | S043 |
| Matériau | Béton | Localisation | Dalle - Toutes zones |

### ABSENCE D'AMIANTE
