## Rapport de repérage des matériaux et produits contenant de l'amiante avant réalisation de travaux dans un immeuble bâti

| Numéro de rapport | 2024-12261-HOPITAL ROBERT DEBRE A |
| Adresse de l'immeuble | Hôpital Robert DEBRE 48 boulevard Sérurier<br>75019 PARIS - 19EME |
| Bâtiment ou installation | Bâtiment Administratif |

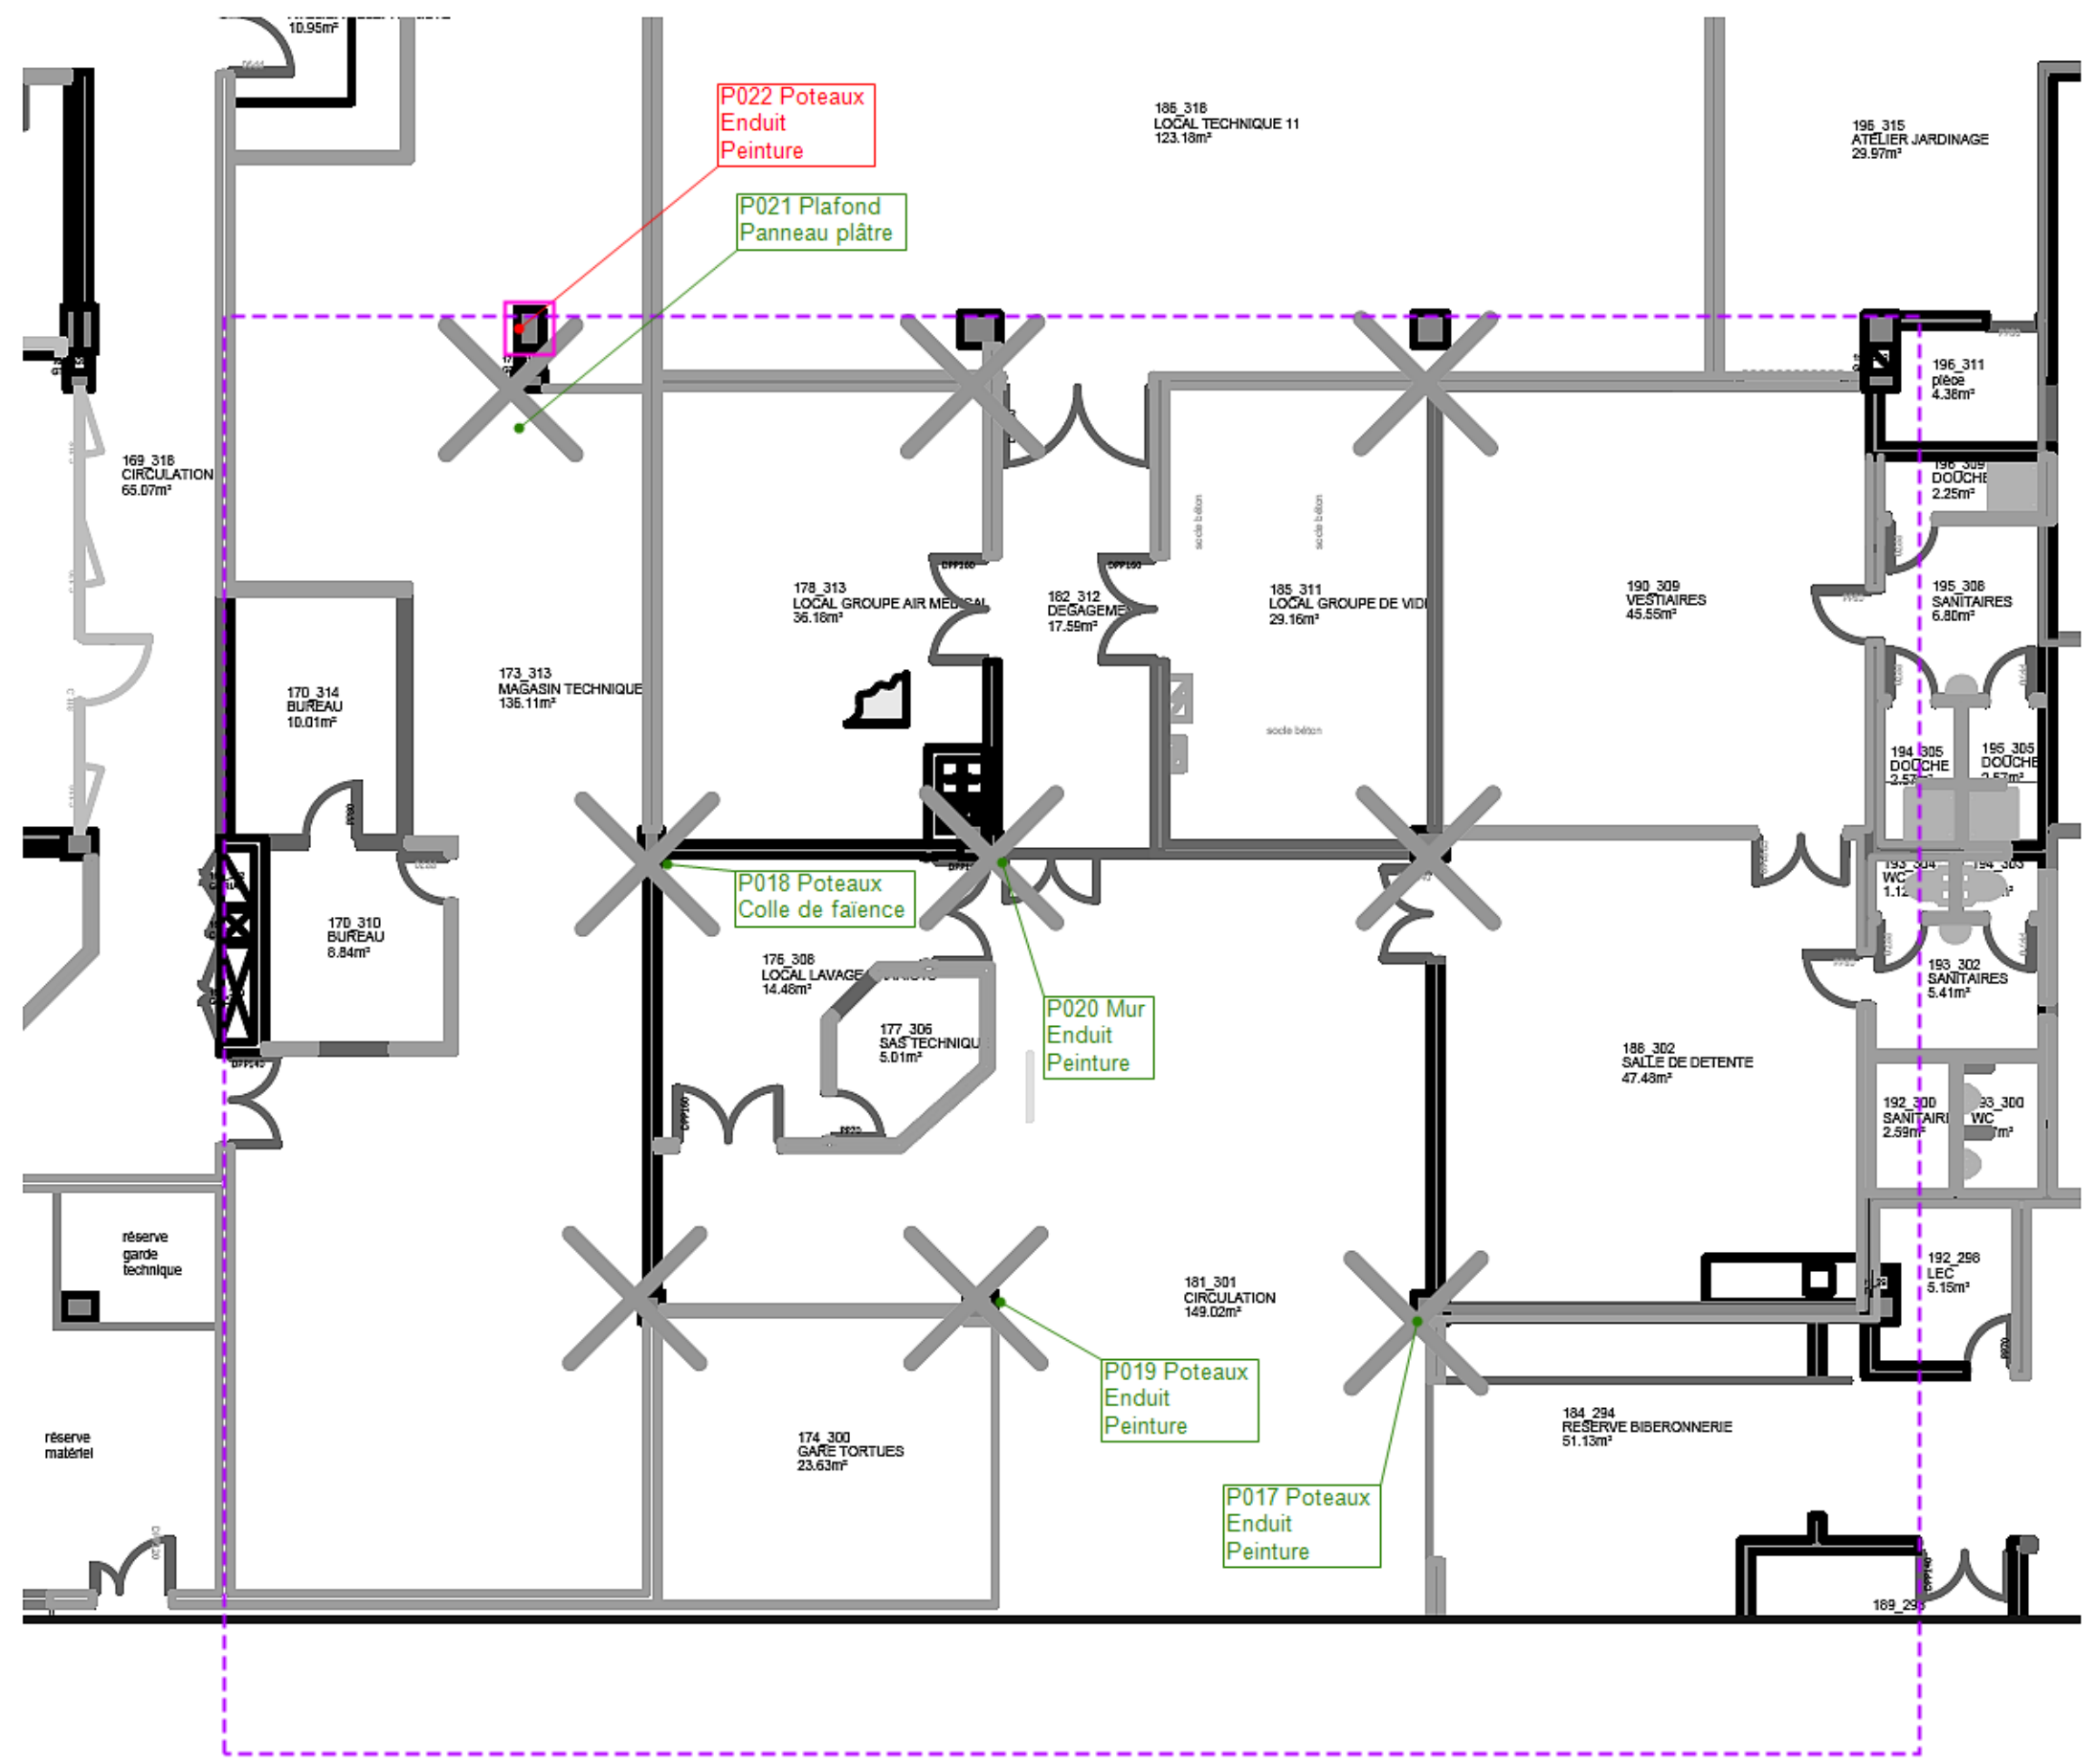
| <b>Planche de repérage des matériaux et produits contenant de l'amiante</b> | |

Nous avons prélevé un échantillonnage représentatif d'enduit de lissage au niveau des poteaux en béton coffré, banché (éléments porteurs réalisés en maçonnerie lourde). Certains échantillons sont revenus positifs, pour exemple P013 / P022.

Aussi, en l'état, il nous est impossible de définir une cartographie précise des zones d'emprise de ces enduits. Nous avons pris le parti de n'indiquer sur les plans que l'emplacement des prélèvements revenus positifs, sans cartographier de zone homogène.
