**Pré-Rapport de repérage des matériaux et produits contenant de l'amiante avant réalisation de travaux dans un immeuble bâti**

**Nom du site :** SAEB

SAEB  
QUAI DE L ALYSSE  
97500 ST PIERRE ET MIQUELON

**Référence du rapport :** 21503521/S3.3.4.R

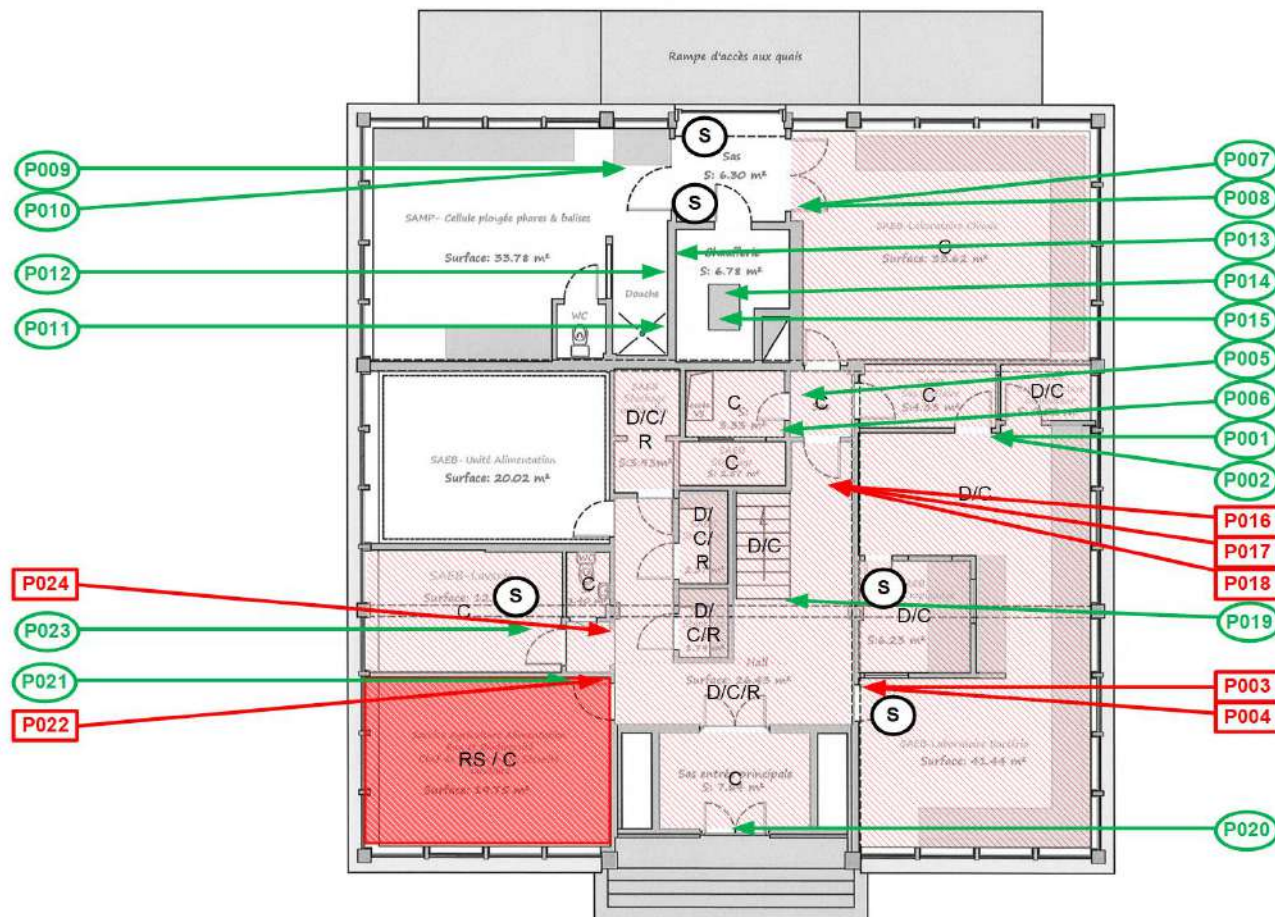
| Planche de repérage (la planche de repérage est indissociable du rapport) | | |
|---|---|---|
| Site : SAEB | Adresse : QUAI DE L ALYSSE 97500 ST PIERRE ET MIQUELON | Localisation : Rez-de-chaussée |

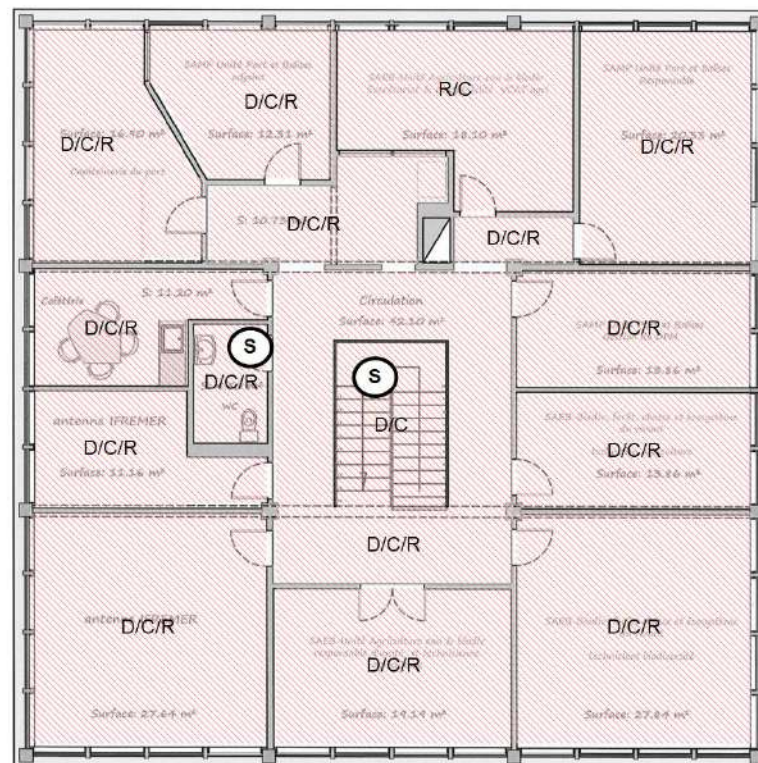
| PLANCHE DE REPERAGE TECHNIQUE | | | LEGENDE | | Situation du bien objet du repérage |
|---|---|---|---|---|---|
| Plan | Planche | 2/3 | | | |

| Site : SAEB | Adresse : QUAI DE L ALYSSE 97500 ST PIERRE ET MIQUELON | Localisation : 1er étage |

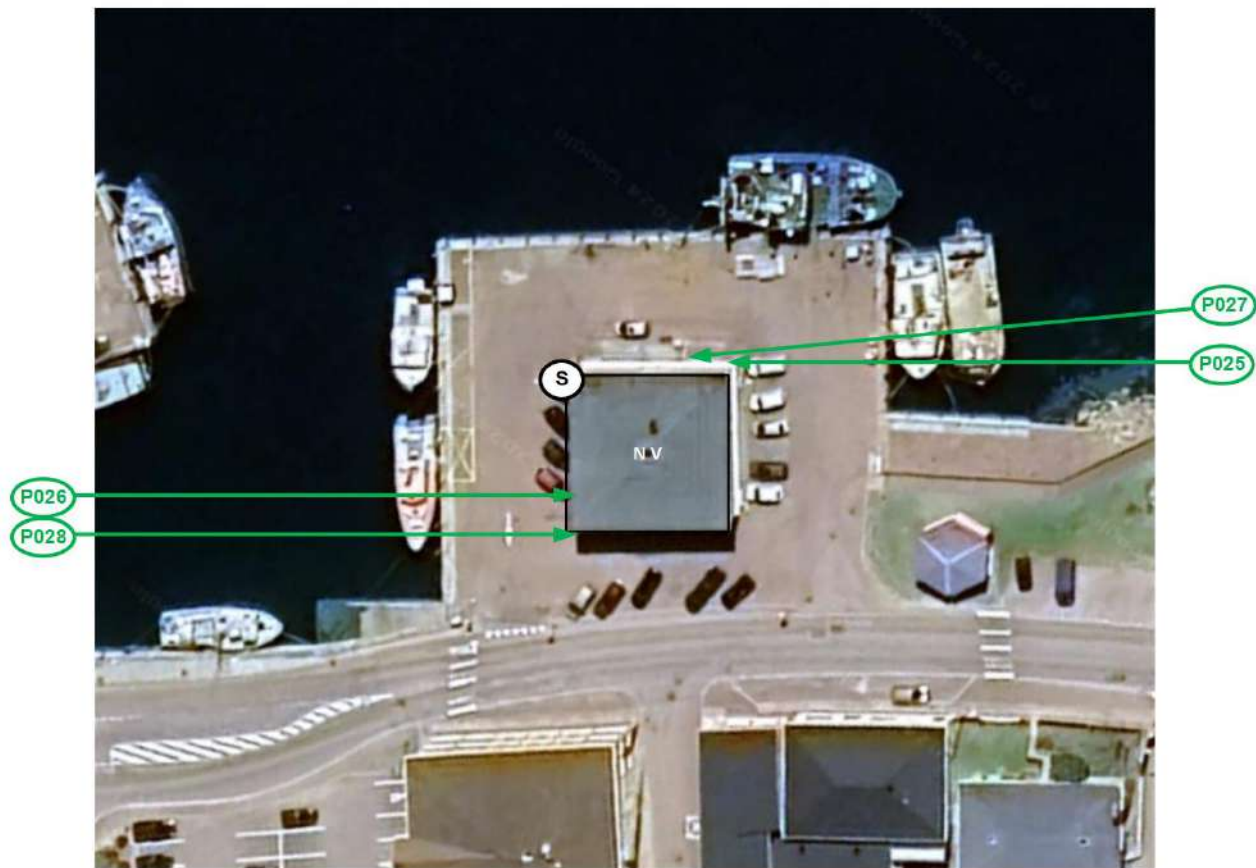
| Site : SAEB | Adresse : QUAI DE L ALYSSE 97500 ST PIERRE ET MIQUELON | Localisation : Extérieur |
