# RAPPORT TERRAIN

**2026-044-ENSAM-AIX-CAMPUS ART ET METIERS-GEODETEC-GEOREF**

Géodétection des réseaux - Plan du site des Arts et métiers d'Aix-en-Provence

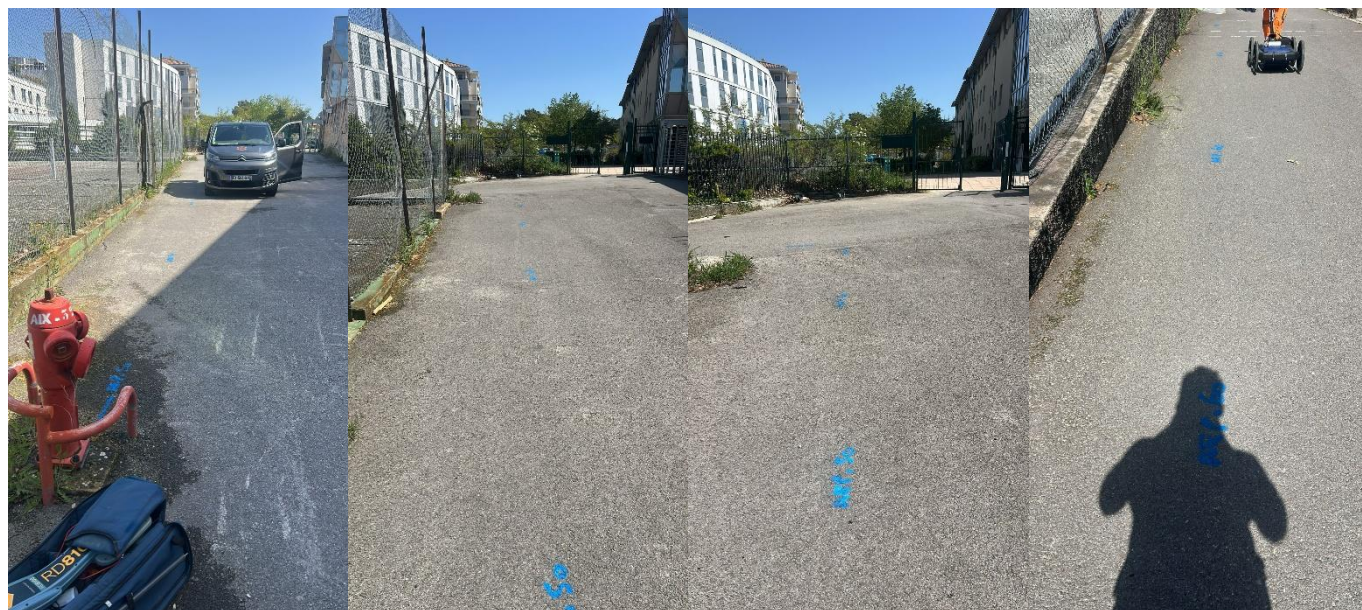
La détection du réseau incendie a été réalisée à partir de la borne incendie identifiée sur la zone.

Une injection du signal a été effectuée à l'aide du RD1000, permettant d'obtenir :

- un très bon signal d'émission,
- ainsi qu'une très bonne réception tout au long du tracé.

Le réseau a pu être suivi de manière continue, permettant sa localisation précise sur l'ensemble de la zone A.

Un marquage au sol réglementaire a été réalisé afin de matérialiser le passage de la canalisation d'eau incendie.

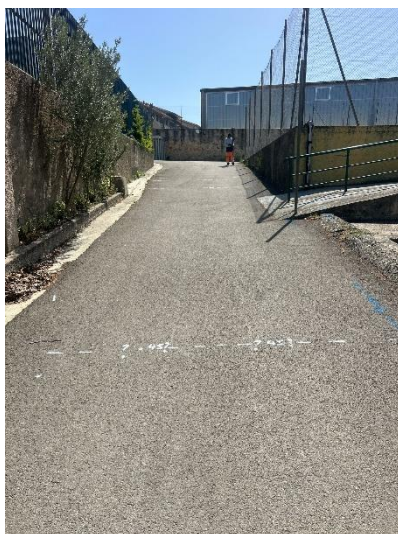
### Réseaux détectés au radar entre le portail et la borne incendie

Depuis le portail d'entrée, le passage au géo radar a permis de mettre en évidence deux réseaux distincts.

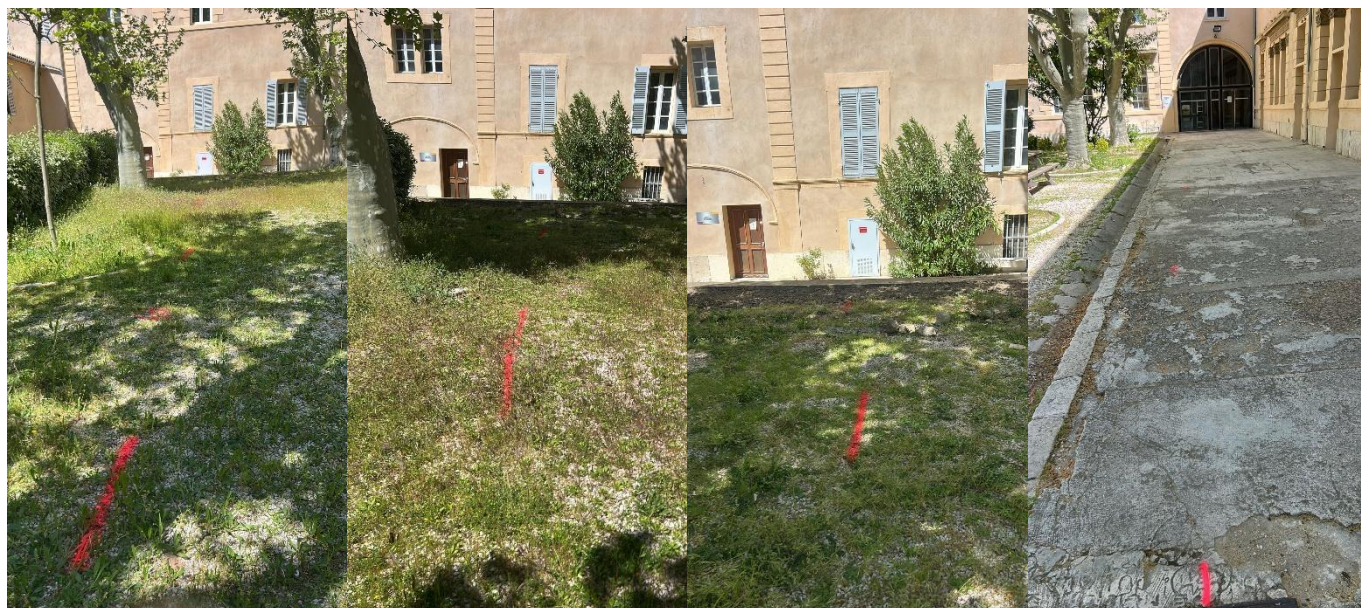
Des investigations au géo radar ont été réalisées sur l'ensemble de la zone, avec des passages croisés en long et en large. Ces investigations n'ont pas mis en évidence de réseau clairement identifiable dans l'emprise végétalisée, en dehors de quelques retours ponctuels.

Un premier retour a été observé au niveau d'une petite plaque correspondant vraisemblablement à un élément du système d'arrosage automatique. Ce signal a pu être suivi sur une très courte distance seulement, avant d'être perdu.

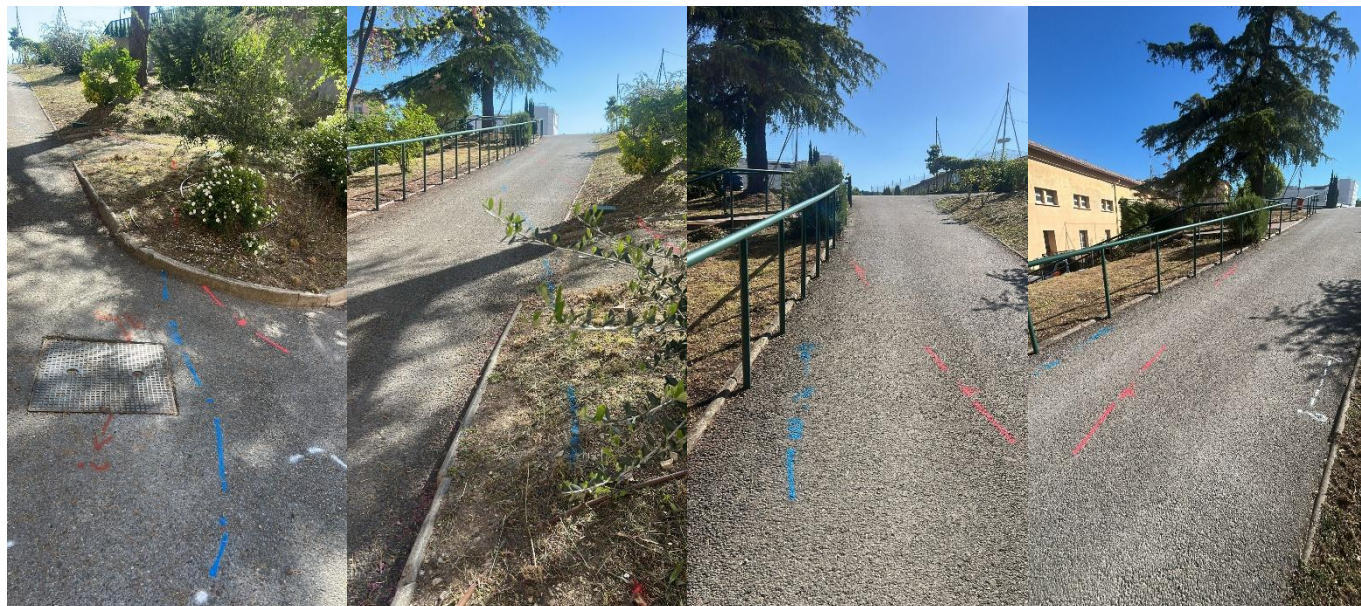
Malgré cette perte ponctuelle, le prolongement du tracé depuis la zone d'interruption, en cohérence avec les détections précédentes (notamment en direction du stade), permet de reconstituer un cheminement global cohérent.

Toutefois, en raison de la qualité du signal et de l'absence de confirmation radar claire, ce réseau doit être considéré avec un niveau d'incertitude (classe B).
