*Affaire : SO35.16.2200  
DIAGNOSTIC 2<sup>e</sup> RMAT  
35 BRUZ*

## **DIAG.044 W DIAGNOSTIC TECHNIQUE DES TOITURES**

**A Rennes(35), le mardi 23 mai 2017**

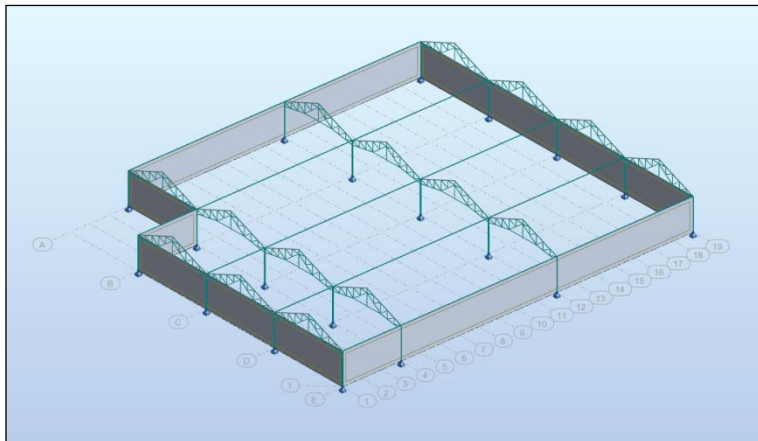
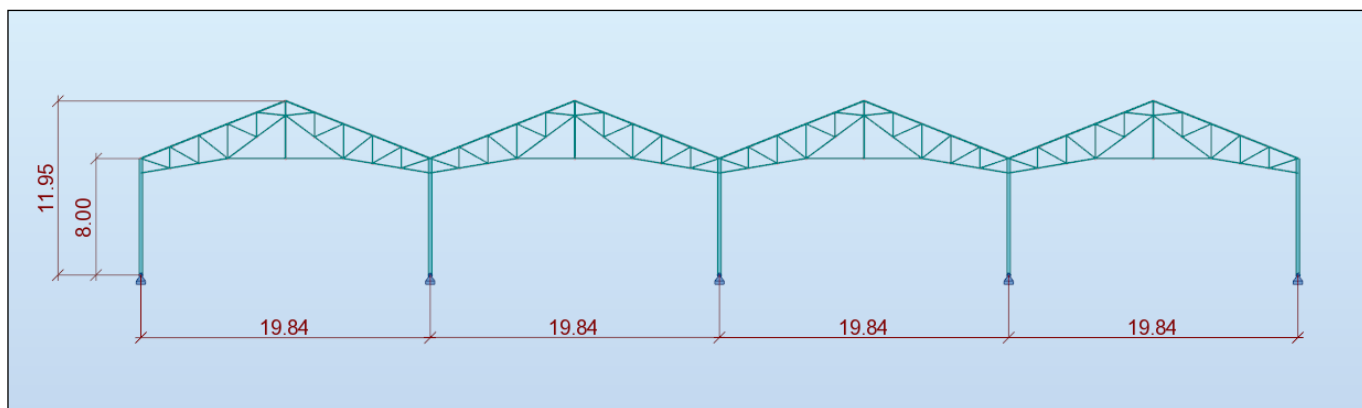
- Portiques treillis bi pente métallique composés de :
  - Poteaux métalliques en profilés commerce.
  - Fermes treillis métalliques constitué montants et diagonales en cornière.

- Les portiques sont espacés tous les 5.00m avec une portée d'environ 19.80m environ.
- Pannes métallique
  - Les pannes sont considérées posées en continuités.

- Protection : forte présence de corrosion de surface sur l'ensemble de la charpente.
- La charpente métallique est fortement impactée par la corrosion en pied de poteau suite aux projections et accumulations d'eau engendrées par le rejet des descentes d'eaux pluviales.

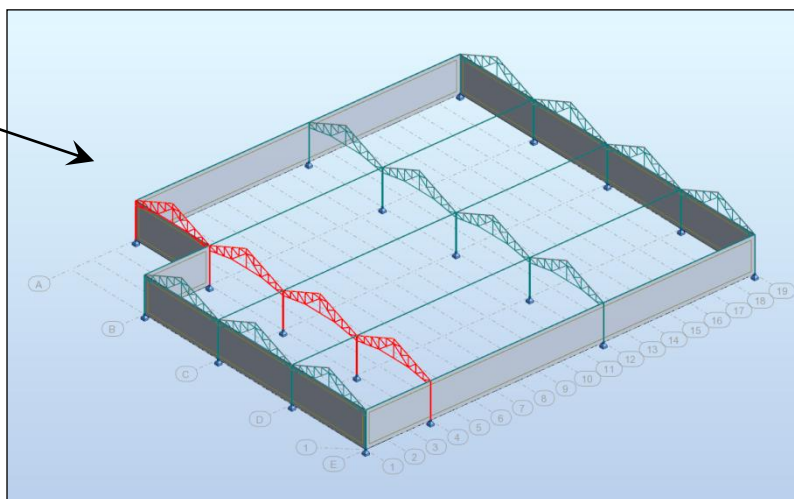
Portiques modélisés

Afin de vérifier les sections des portiques et obtenir les efforts dans les assemblages, les portiques les plus sollicités ont été modélisés sur le logiciel de calcul Robot sous charges actuelles.

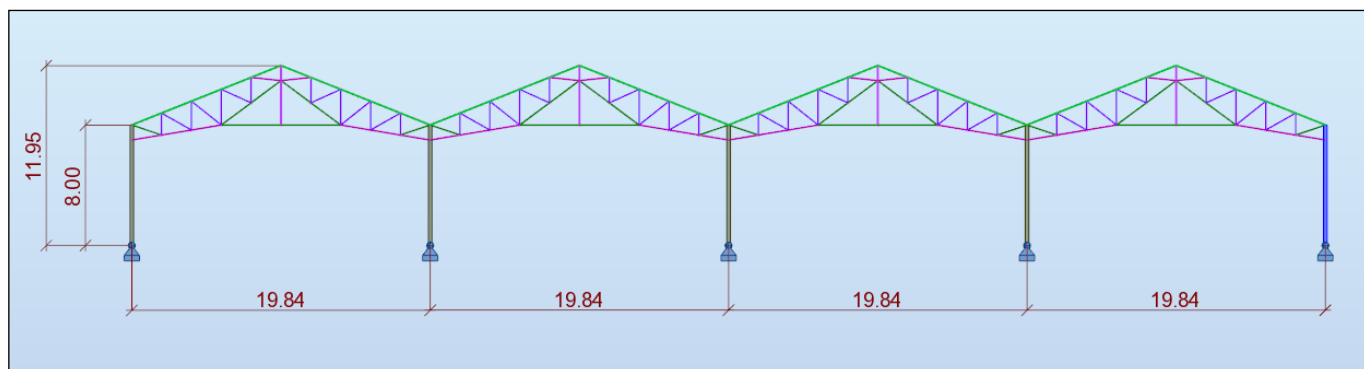
### 6.3.3.2 Vérification des sections du portique file 1

- 2 CAE 35x3.5
- 2 CAE 35x3.5 2
- 2 CAE 40x4
- 2 CAE 50x5
- 2 CAI 75x50x5
- IPN 250 USA
- IPN 260

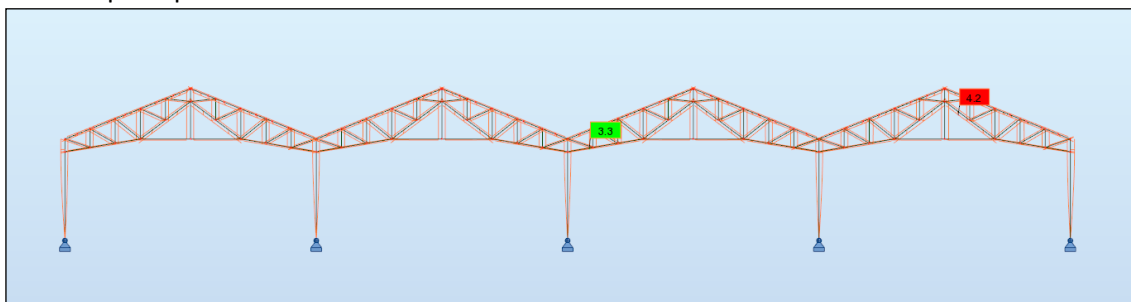
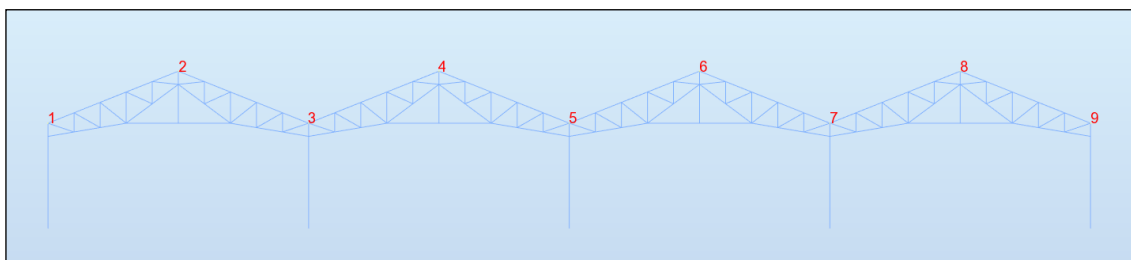
## Déplacements sous charges actuelles

Correct

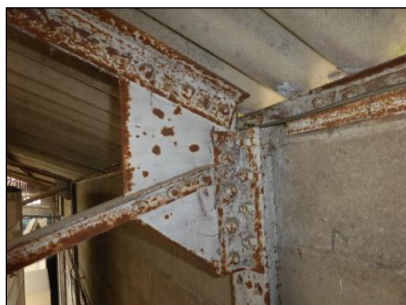
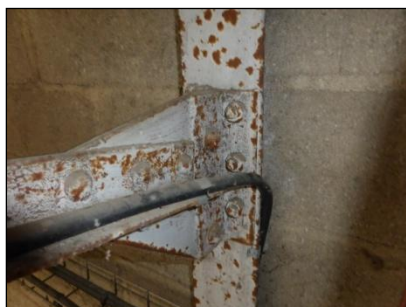
### 6.3.3.3 Assemblages principaux

#### Hypothèse d'assemblage membrure supérieure:

- Gousset ép6mm + L70x50x6
- 3 Boulons Ø16 classe 4.6

Taux de travail de l'assemblage - 63%

Correct

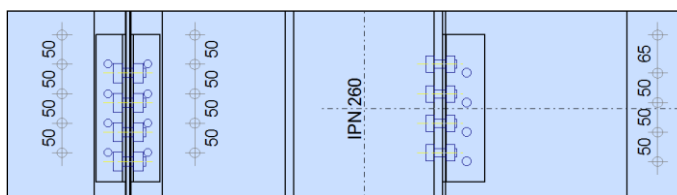
Hypothèse d'assemblage ferme/poteau:

- Gousset ép6mm + L70x50x6
- 4 Boulons Ø14 classe 4.6

Sous charges actuelles l'effort maximal à reprendre
