# Rapport de repérage des matériaux et produits contenant de l'amiante avant travaux

UIOSS DE LA VIENNE

Rapport n° 2022-025-817/220142-3

**UIOSS 86**

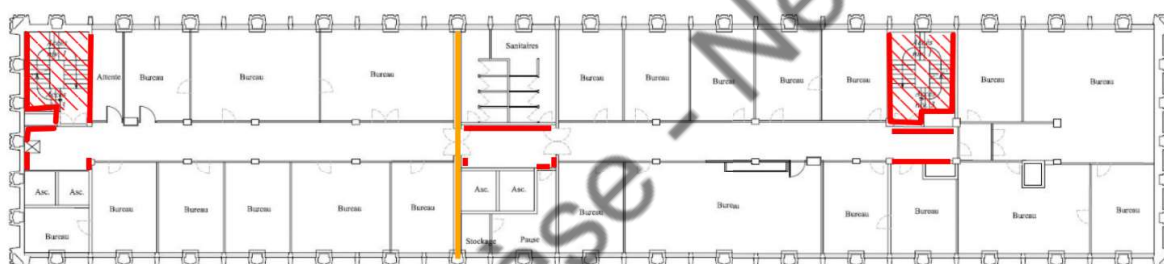
**R+2**

- Colle de plinthes contenant de l'amiante
- ▨ Enduits sous-face escaliers contenant de l'amiante
- Joint de dilatation contenant de l'amiante

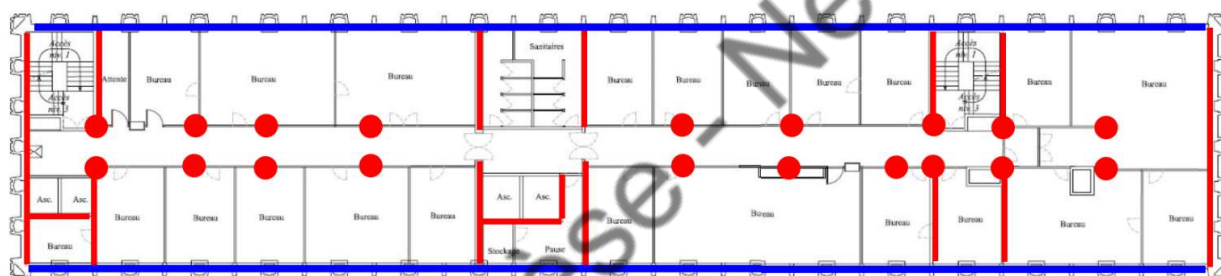
**R+2**

- Enduits allèges et murs contenant de l'amiante
- Enduits murs contenant de l'amiante
- Enduits poteaux contenant de l'amiante

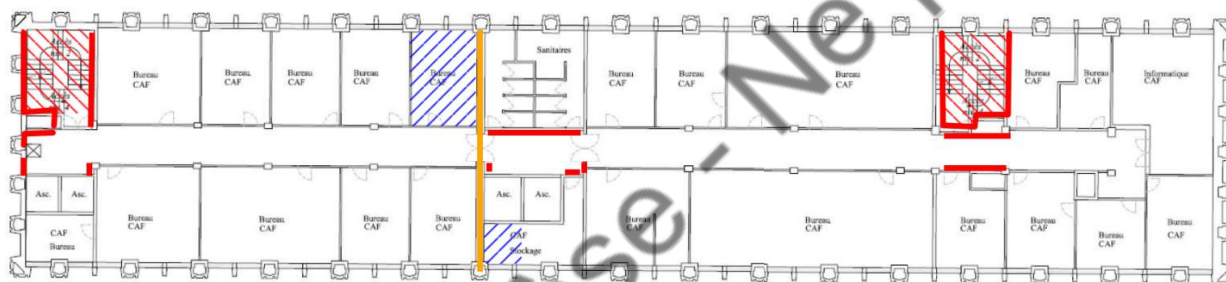
**R+3**

- Colle de plinthes contenant de l'amiante
- ▨ Enduits sous-face escaliers contenant de l'amiante
- ▨ Joint de dilatation contenant de l'amiante
- ▨ Dalles de sol contenant de l'amiante

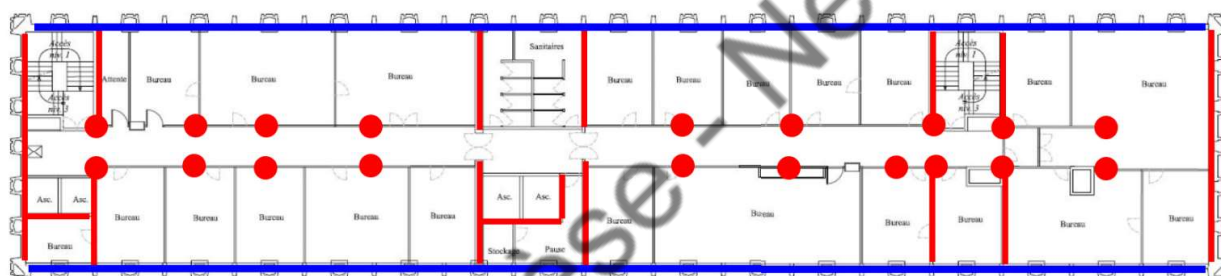
**R+3**

- Enduits allèges et murs contenant de l'amiante
- Enduits murs contenant de l'amiante
- Enduits poteaux contenant de l'amiante

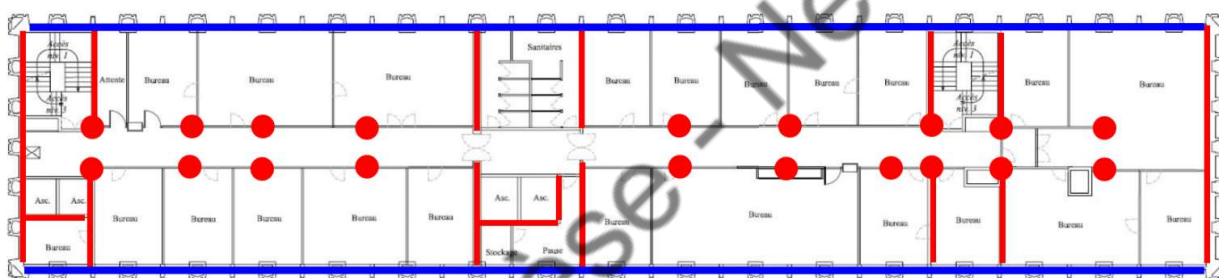
**R+4**

- Enduits allèges et murs contenant de l'amiante
- Enduits murs contenant de l'amiante
- Enduits poteaux contenant de l'amiante

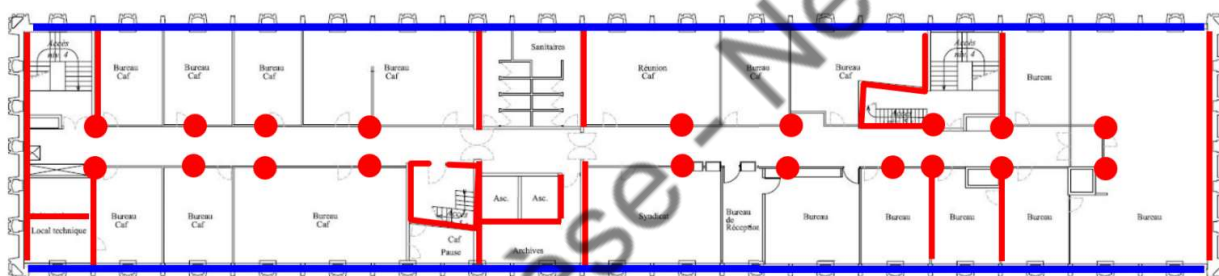
**R+5**

- Enduits allèges et murs contenant de l'amiante
- Enduits murs contenant de l'amiante
- Enduits poteaux contenant de l'amiante

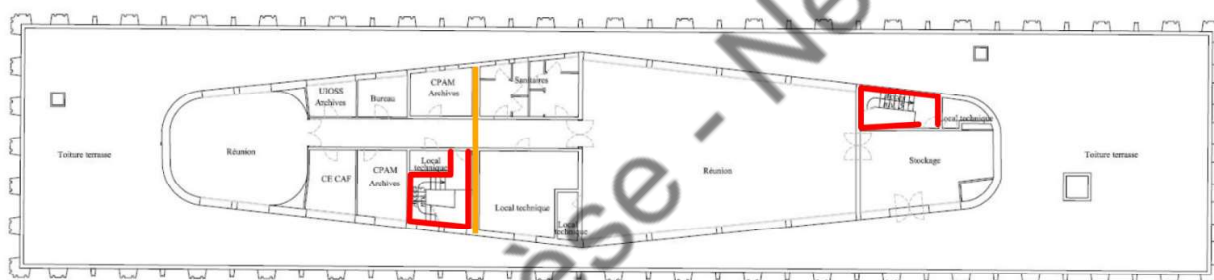
**R+6**

- Colle de plinthes contenant de l'amiante
- Joint de dilatation contenant de l'amiante

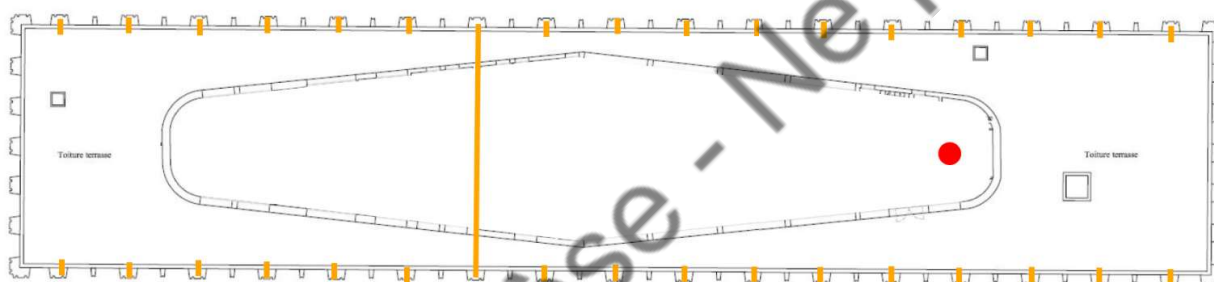
### Toitures

- Enduits allèges et murs contenant de l'amiante
- Enduits murs contenant de l'amiante
- Enduits poteaux contenant de l'amiante
- Joints de dilatation contenant de l'amiante

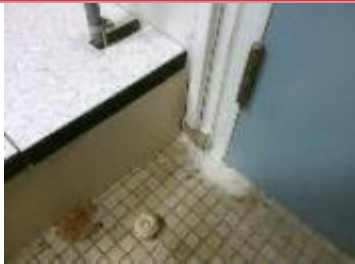
| <b>Matériau</b> | Colle de plinthes | |
| <b>Local ou partie d'immeuble</b> | Salle informatique - R-1 | |

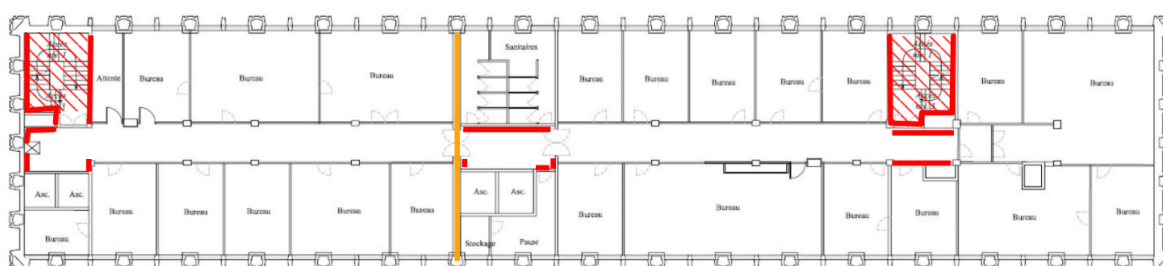
**R+2**

- Colle de plinthes contenant de l'amiante
- ▨ Enduits sous-face escaliers contenant de l'amiante
- Joint de dilatation contenant de l'amiante

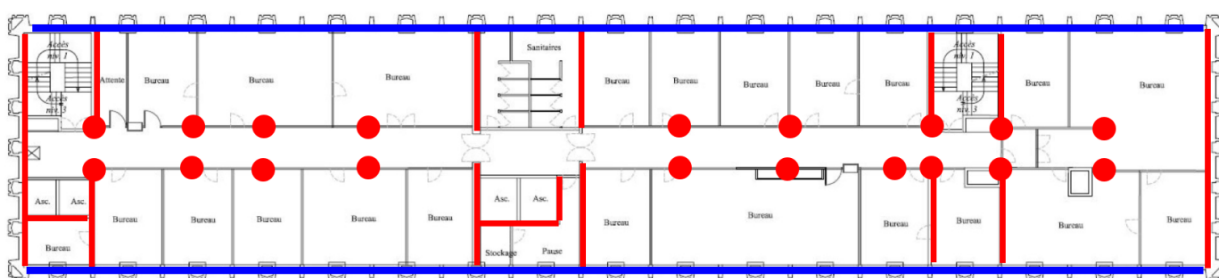
**R+2**

- Enduits allèges et murs contenant de l'amiante
- Enduits murs contenant de l'amiante
- Enduits poteaux contenant de l'amiante

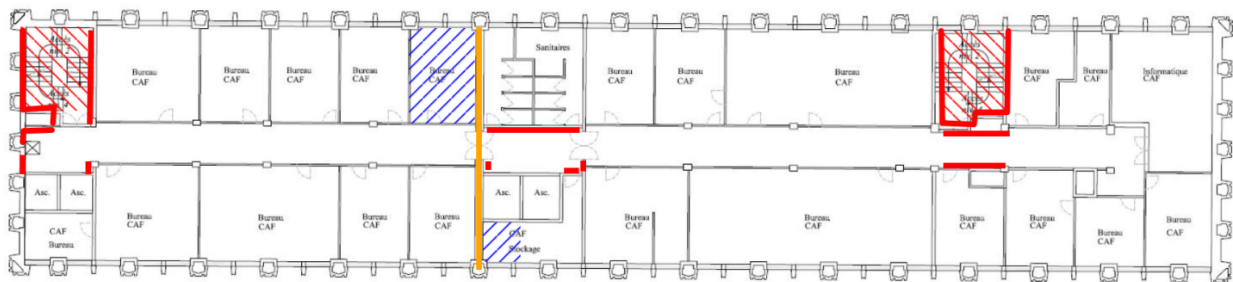
**R+3**

- Colle de plinthes contenant de l'amiante
- ▨ Enduits sous-face escaliers contenant de l'amiante
- Joint de dilatation contenant de l'amiante
- ▨ Dalles de sol contenant de l'amiante

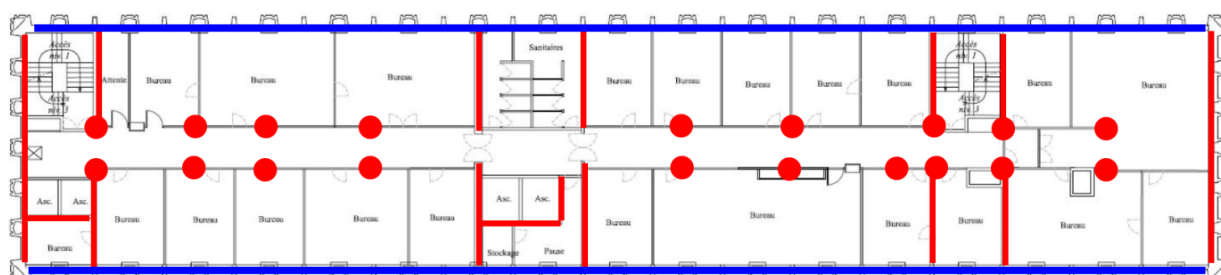
**R+3**

- Enduits allèges et murs contenant de l'amiante
- Enduits murs contenant de l'amiante
- Enduits poteaux contenant de l'amiante

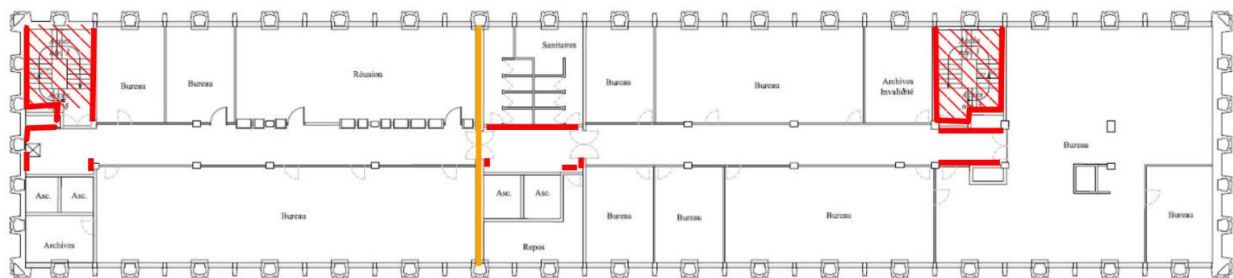
### R+4

- Colle de plinthes contenant de l'amiante
- ▨ Enduits sous-face escaliers contenant de l'amiante
- Joint de dilatation contenant de l'amiante

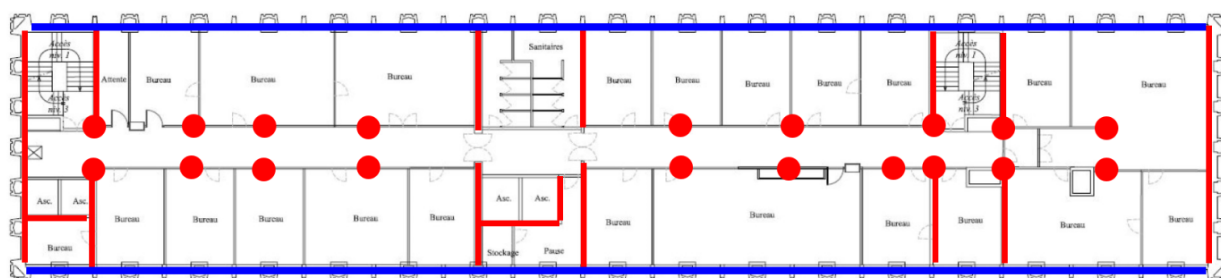
**R+4**

- Enduits allèges et murs contenant de l'amiante
- Enduits murs contenant de l'amiante
- Enduits poteaux contenant de l'amiante

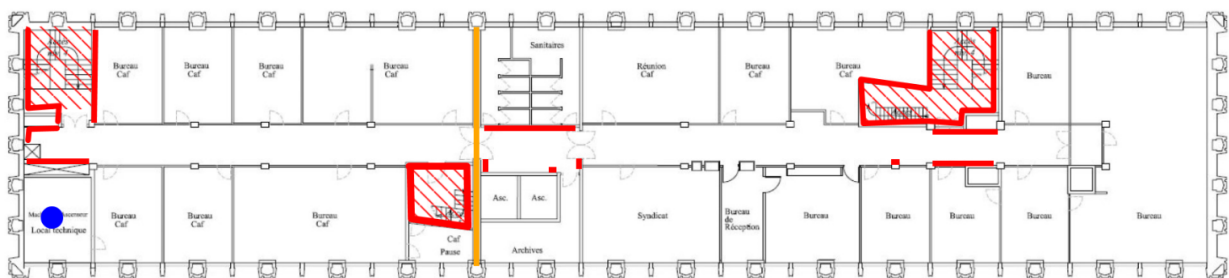
### R+5

- Colle de plinthes contenant de l'amiante
- ▨ Enduits sous-face escaliers contenant de l'amiante
- Joint de dilatation contenant de l'amiante
- Garnitures de frein contenant de l'amiante

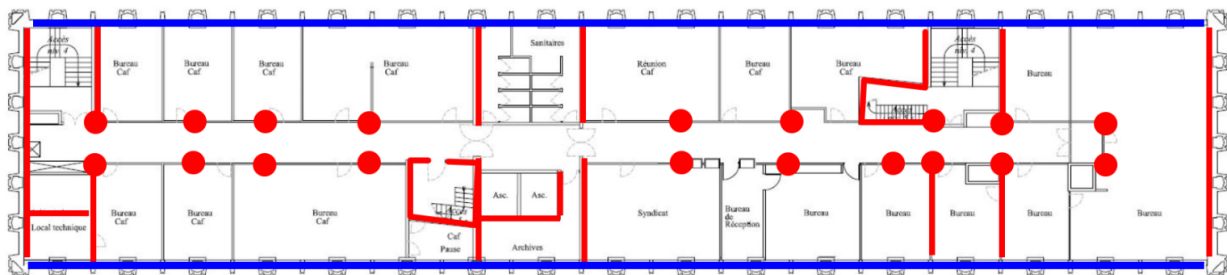
**R+5**

- Enduits allèges et murs contenant de l'amiante
- Enduits murs contenant de l'amiante
- Enduits poteaux contenant de l'amiante

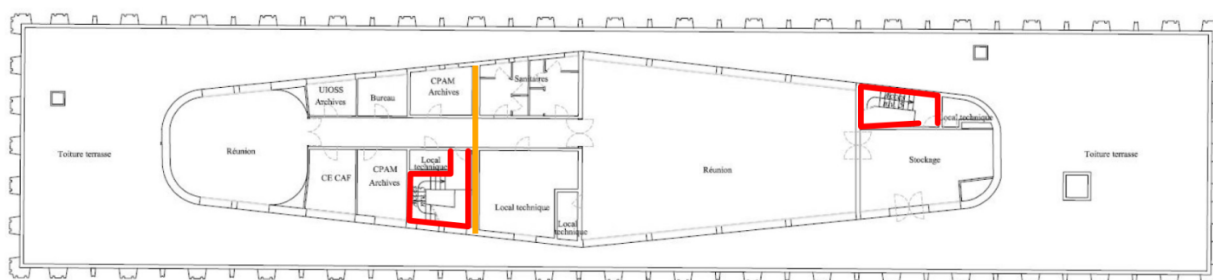
**R+6**

- Colle de plinthes contenant de l'amiante
- Joint de dilatation contenant de l'amiante

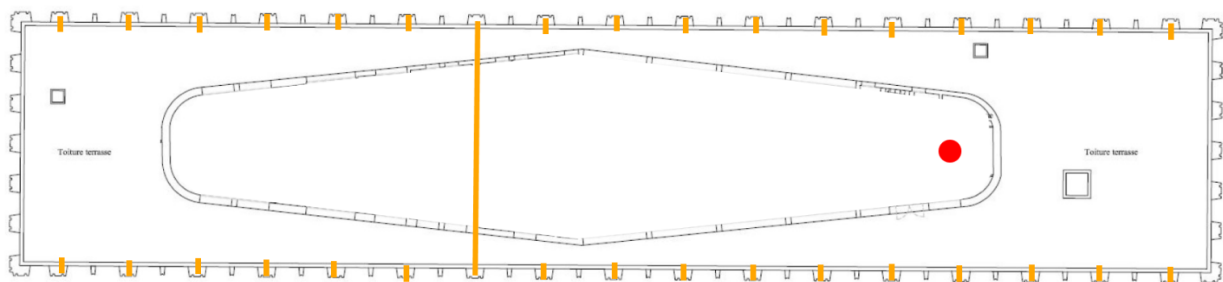
### Toitures

- Enduits allèges et murs contenant de l'amiante
- Enduits murs contenant de l'amiante
- Enduits poteaux contenant de l'amiante
- Joints de dilatation contenant de l'amiante

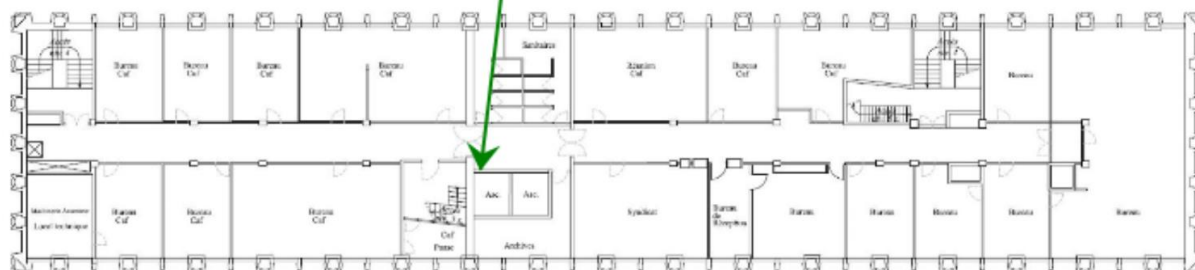
**R+5**

**PRV12 (Enduits et peinture mur)**

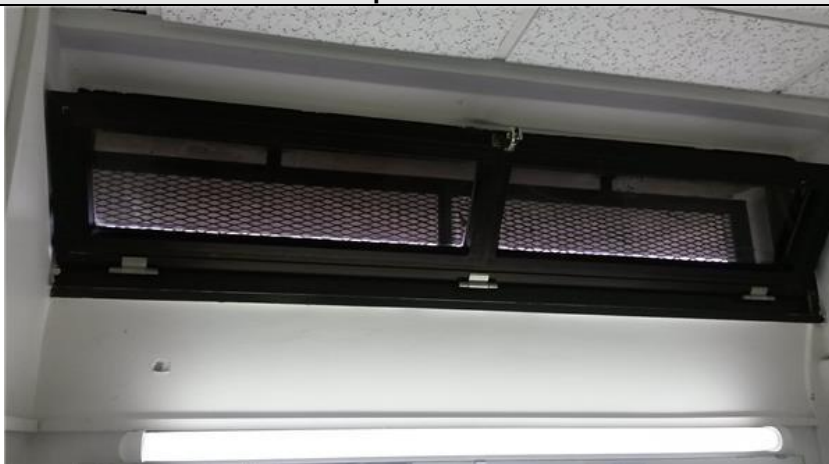
| PRELEVEMENT : P013 | | |
|---|---|---|
| Mur (béton) - Toutes zones | | Présence d'amiante |

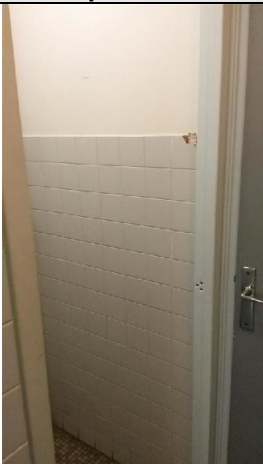
| PRELEVEMENT : P017 | | |

| PRELEVEMENT : P016 | | |
|---|---|---|
| Murs/cloisons - Toutes zones | | absence d'amiante |

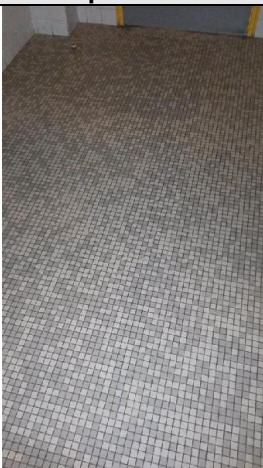
| PRELEVEMENT : P018 | | |

| PRELEVEMENT : P017 | | |
|---|---|---|
| Plancher - Sol | | absence d'amiante |

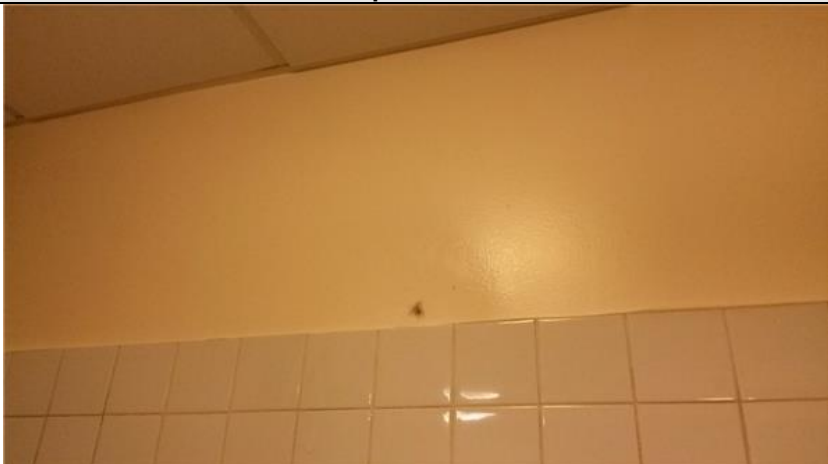
| PRELEVEMENT : P019 | | |

| PRELEVEMENT : P018 | | |
|---|---|---|
| Mur (béton) - Toutes zones | | absence d'amiante |

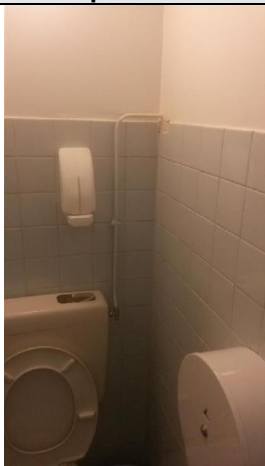
| PRELEVEMENT : P026 | | |

| PRELEVEMENT : P025 | | |
|---|---|---|
| Murs/cloisons - Toutes zones | | absence d'amiante |

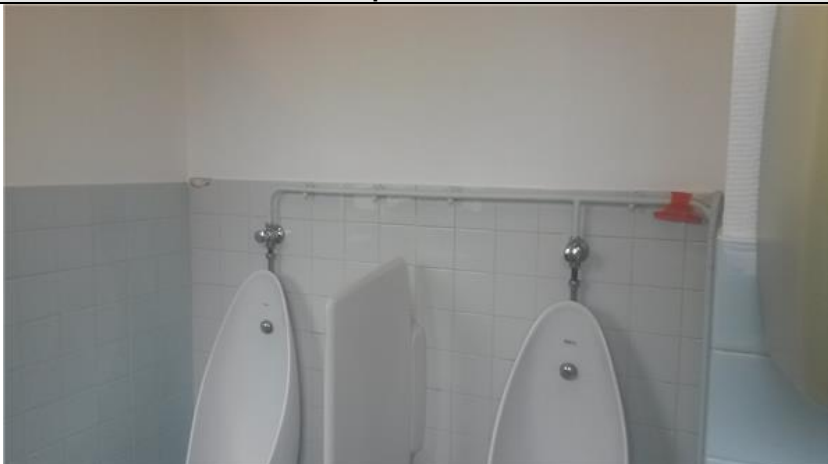
| PRELEVEMENT : P027 | | |

| PRELEVEMENT : P026 | | |
|---|---|---|
| Murs/cloisons - Toutes zones | | absence d'amiante |

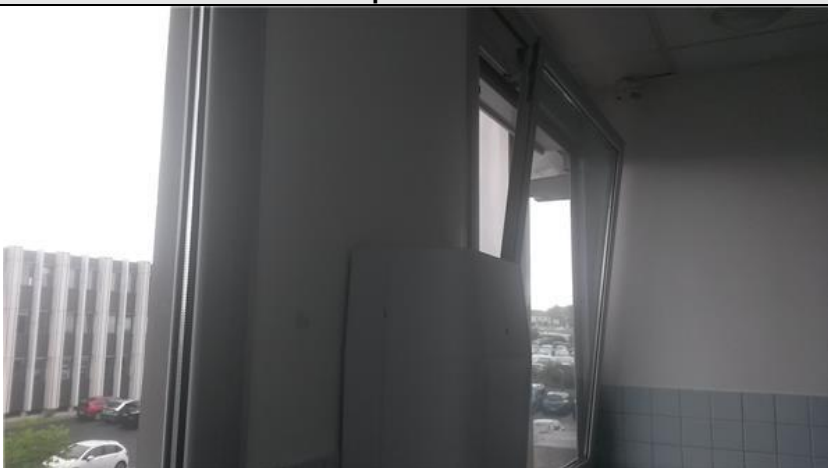
| PRELEVEMENT : P028 | | |

| PRELEVEMENT : P027 | | |
|---|---|---|
| Mur extérieur (béton) - Toutes zones | | absence d'amiante |

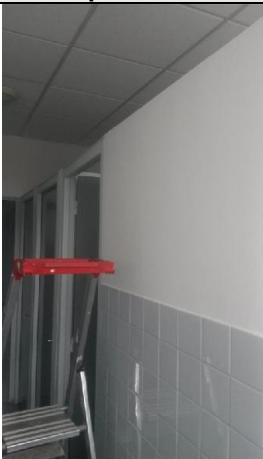
| PRELEVEMENT : P029 | | |

| PRELEVEMENT : P028 | | |
|---|---|---|
| Cloisons - Toutes zones | | absence d'amiante |

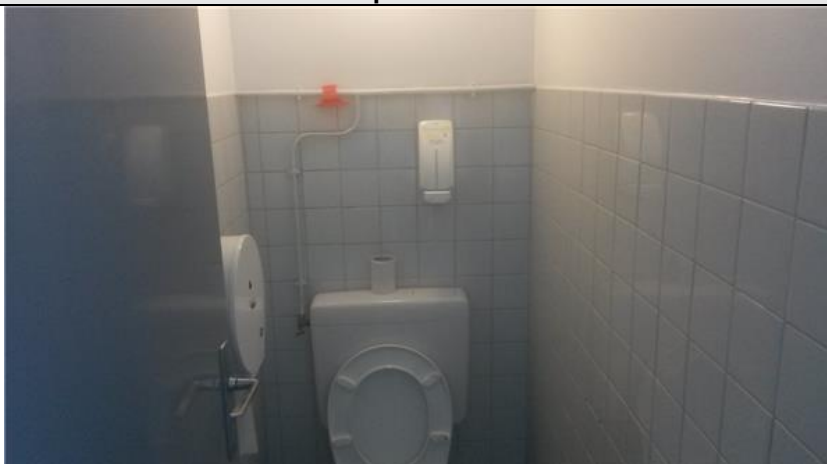
| PRELEVEMENT : P030 | | |

| PRELEVEMENT : P029 | | |
|---|---|---|
| Murs/cloisons - Toutes zones | | absence d'amiante |

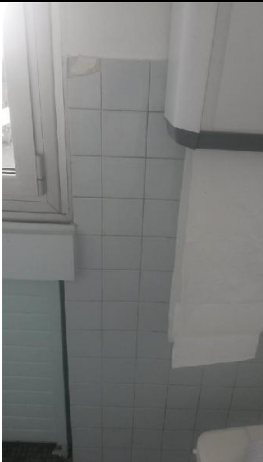
| PRELEVEMENT : P031 | | |

| PRELEVEMENT : P030 | | |
|---|---|---|
| Murs/cloisons - Toutes zones | | absence d'amiante |

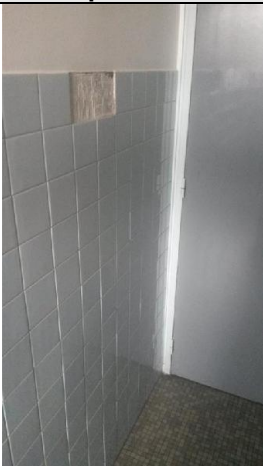
| PRELEVEMENT : P032 | | |

| PRELEVEMENT : P031 | | |
|---|---|---|
| Mur refend | | absence d'amiante |

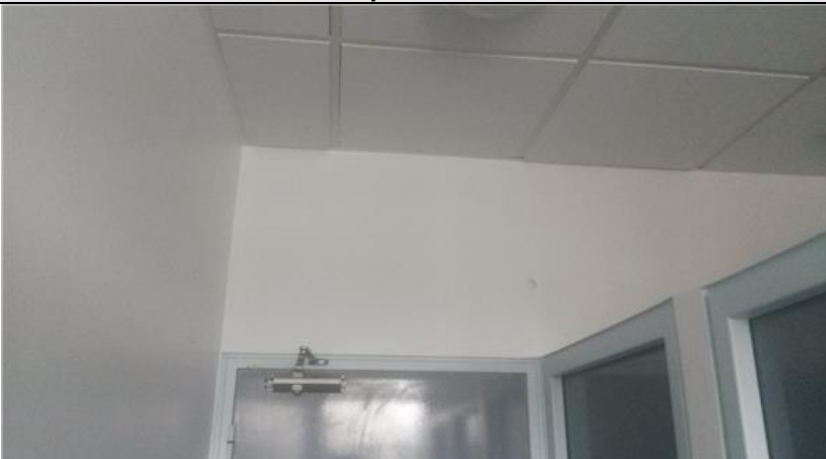
| PRELEVEMENT : P033 | | |

| PRELEVEMENT : P032 | | |
|---|---|---|
| Mur couloir | | absence d'amiante |

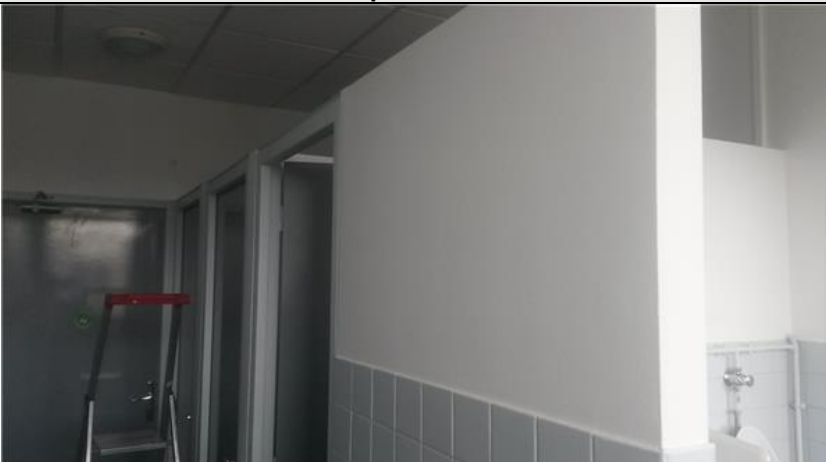
| PRELEVEMENT : P034 | | |

| PRELEVEMENT : P033 | | |
|---|---|---|
| Cloisons - Toutes zones | | absence d'amiante |

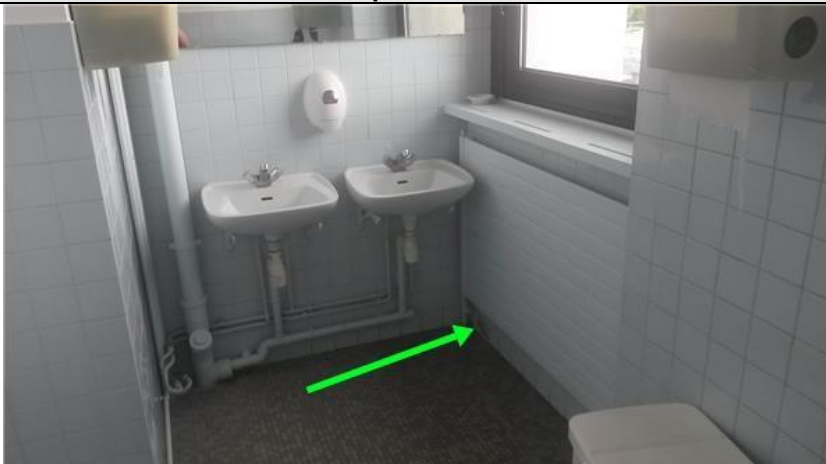
| PRELEVEMENT : P035 | | |

| PRELEVEMENT : P034 | | |
|---|---|---|
| Mur extérieur | | absence d'amiante |

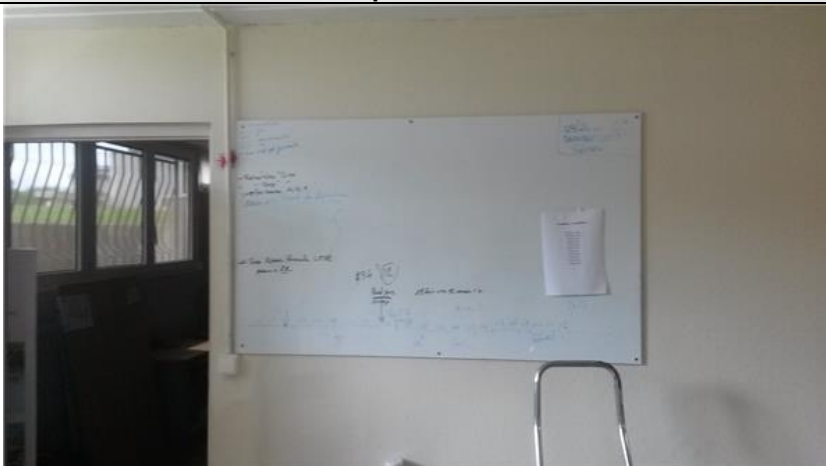
| PRELEVEMENT : P036 | | |

| PRELEVEMENT : P035 | | |
|---|---|---|
| Mur (refend) - | | absence d'amiante |

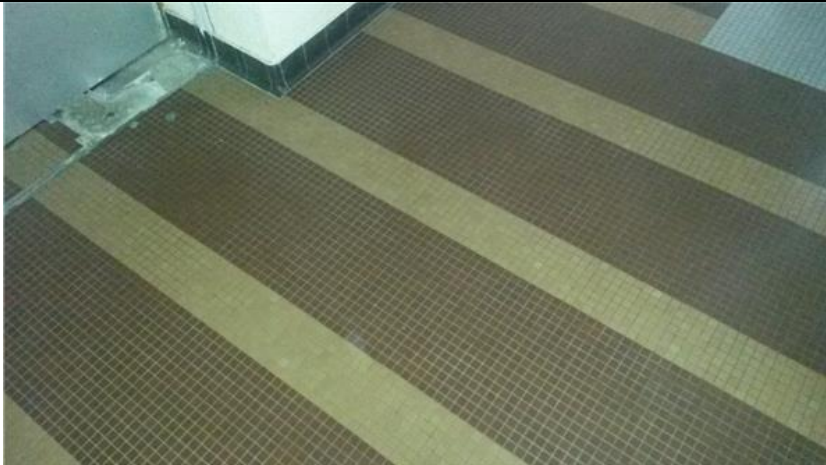
| PRELEVEMENT : P037 | | |

| PRELEVEMENT : P036 | | |
|---|---|---|
| Plancher - Sol | | absence d'amiante |

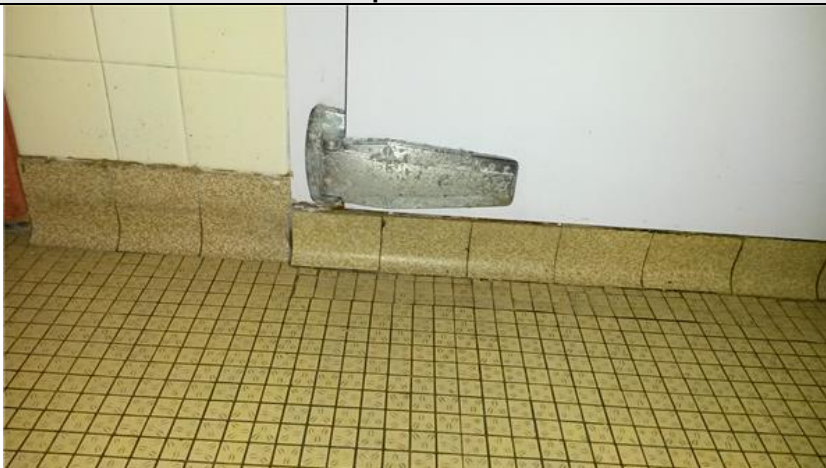
| PRELEVEMENT : P038 | | |

| PRELEVEMENT : P037 | | |
|---|---|---|
| Plancher - Sol | | absence d'amiante |

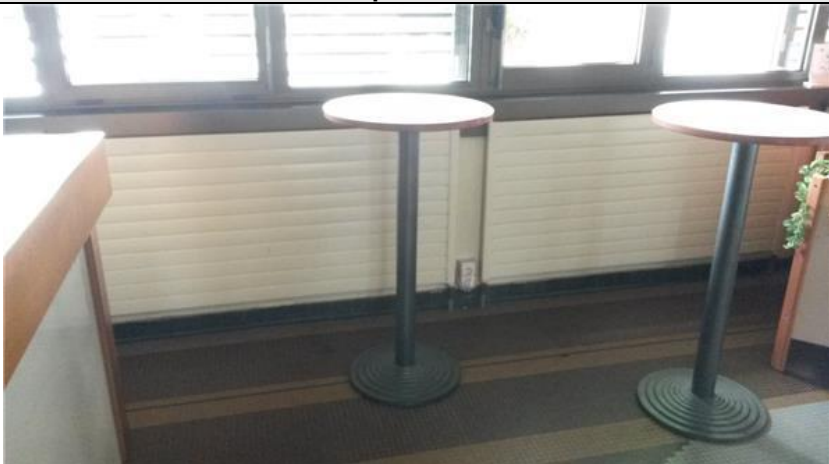
| PRELEVEMENT : P039 | | |

| PRELEVEMENT : P038 | | |
|---|---|---|
| Mur extérieur (allège) | | absence d'amiante |

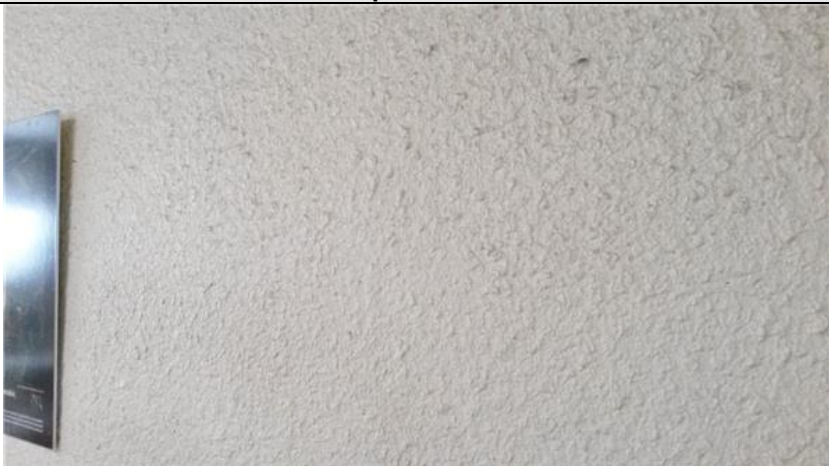
| PRELEVEMENT : P040 | | |

| PRELEVEMENT : P039 | | |
|---|---|---|
| Murs | | absence d'amiante |

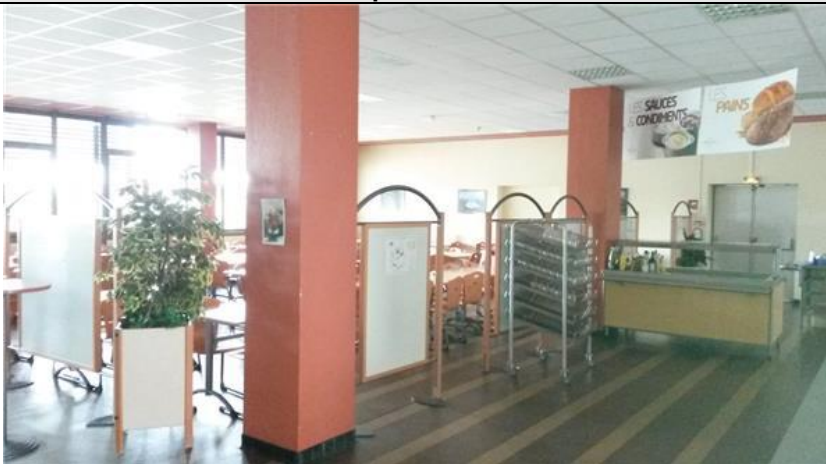
| PRELEVEMENT : P041 | | |

| PRELEVEMENT : P040 | | |
|---|---|---|
| Poteaux | | Présence d'amiante |

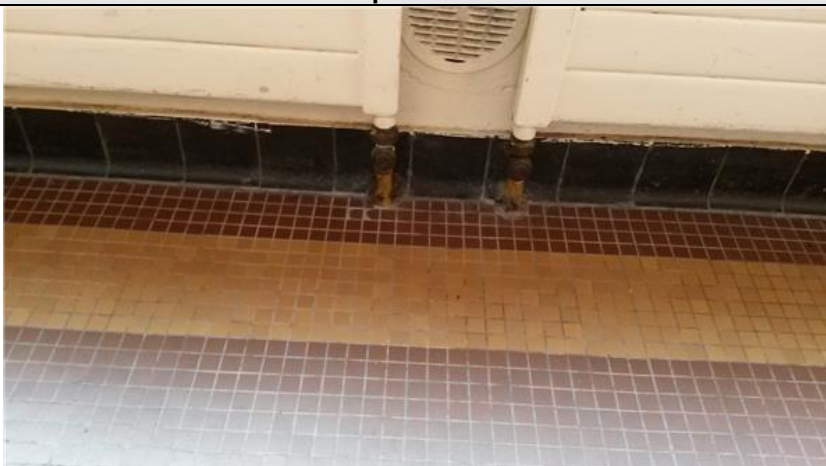
| PRELEVEMENT : P042 | | |

| PRELEVEMENT : P041 | | |
|---|---|---|
| Murs | | Présence d'amiante |

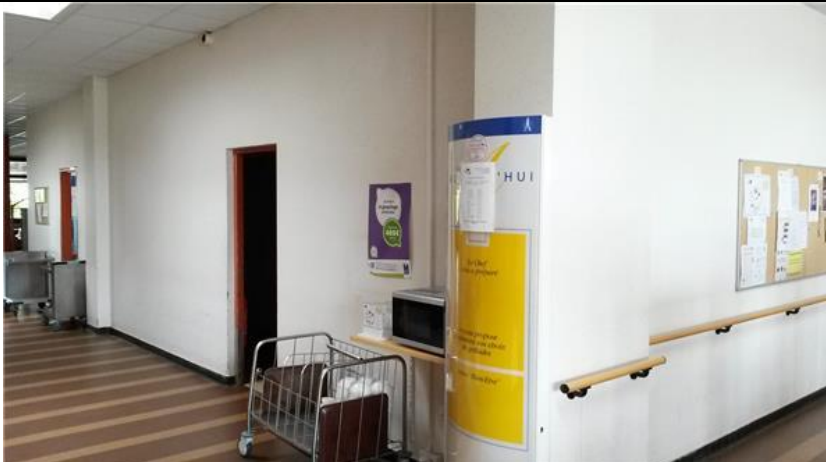
| PRELEVEMENT : P043 | | |

| PRELEVEMENT : P042 | | |
|---|---|---|
| Cloisons (brique) | | absence d'amiante |

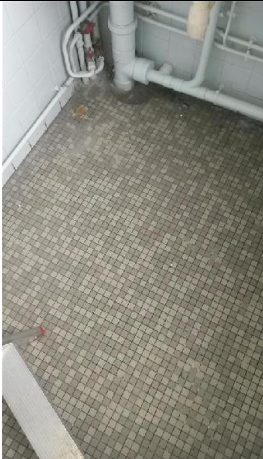
| PRELEVEMENT : P051 | | |

| PRELEVEMENT : P050 | | |
|---|---|---|
| Plancher - Sol | | absence d'amiante |

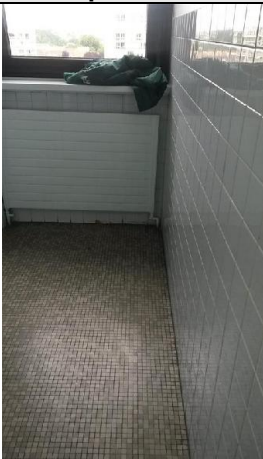
| PRELEVEMENT : P052 | | |

| PRELEVEMENT : P051 | | |
|---|---|---|
| Murs | | absence d'amiante |

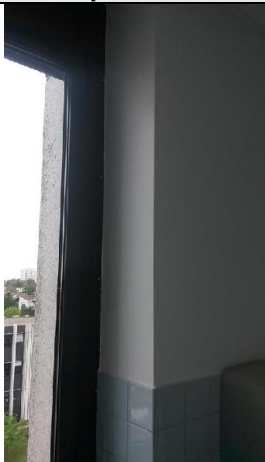
| PRELEVEMENT : P053 | | |

| PRELEVEMENT : P052 | | |
|---|---|---|
| Poteau | | absence d'amiante |

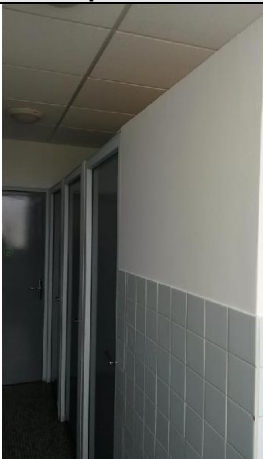
| PRELEVEMENT : P054 | | |

| PRELEVEMENT : P053 | | |
|---|---|---|
| Cloisons - Toutes zones | | absence d'amiante |

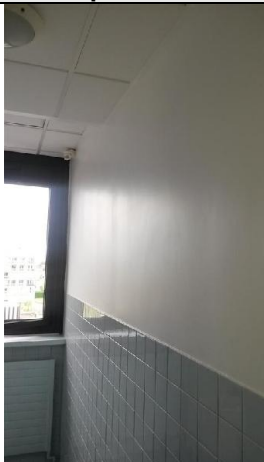
| PRELEVEMENT : P055 | | |

| PRELEVEMENT : P054 | | |
|---|---|---|
| Mur refend | | Présence d'amiante |

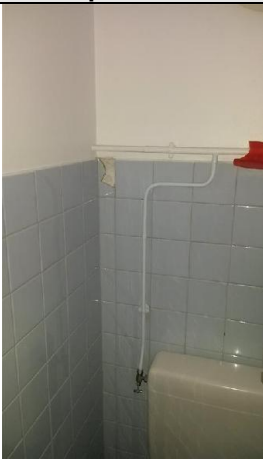
| PRELEVEMENT : P056 | | |

| PRELEVEMENT : P055 | | |
|---|---|---|
| Murs | | absence d'amiante |

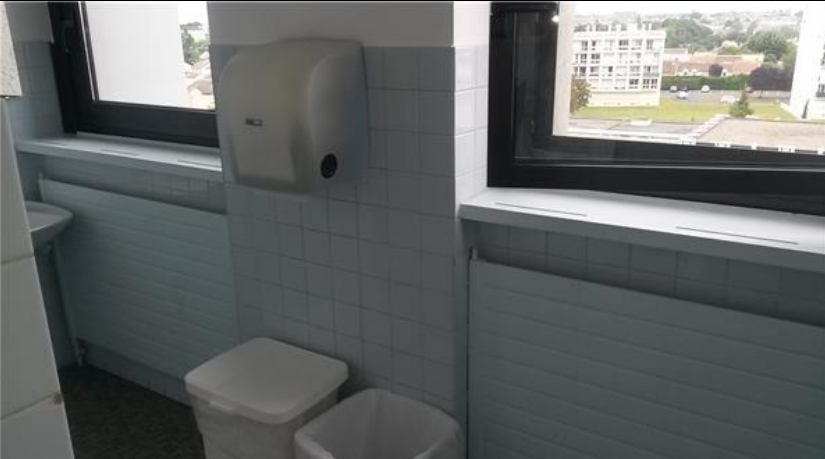
| PRELEVEMENT : P057 | | |

| PRELEVEMENT : P056 | | |
|---|---|---|
| Murs | | absence d'amiante |

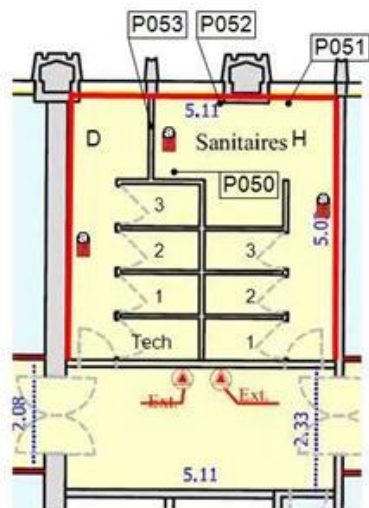
| PLANCHE DE REPERAGE USUEL | | | | Adresse de l'immeuble : | 41 RUE DE TOUFFENET<br>86000 POITIERS |
|---|---|---|---|---|---|
| N° planche : | 6/10 | Version : 0 | Type : Croquis | | |

- Elément contenant de l'amiante
- Mur (béton)  
Enduit mince + peinture  
P049

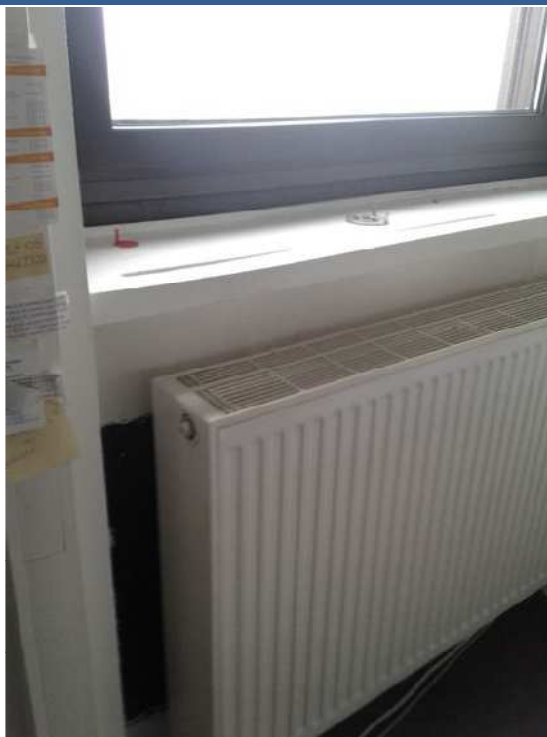
**PRELEVEMENT : P2**

| Présence d'amiante | <b>Non</b> |

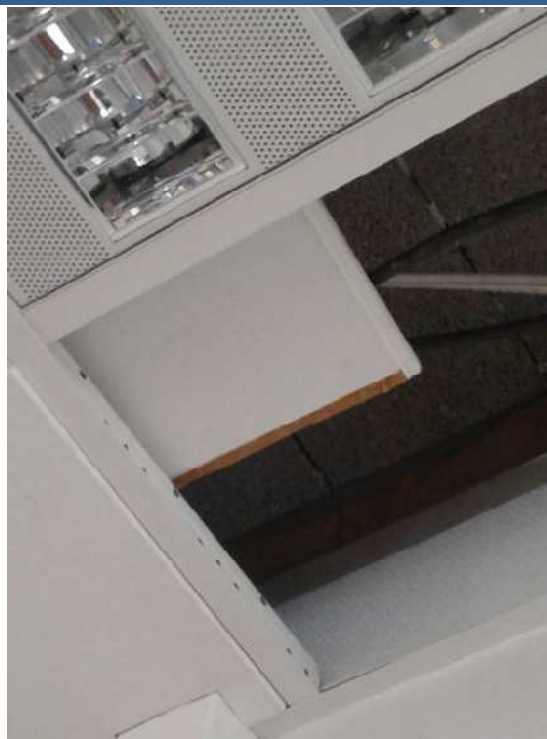
**PRELEVEMENT : P4**

| Présence d'amiante | <b>Non</b> |

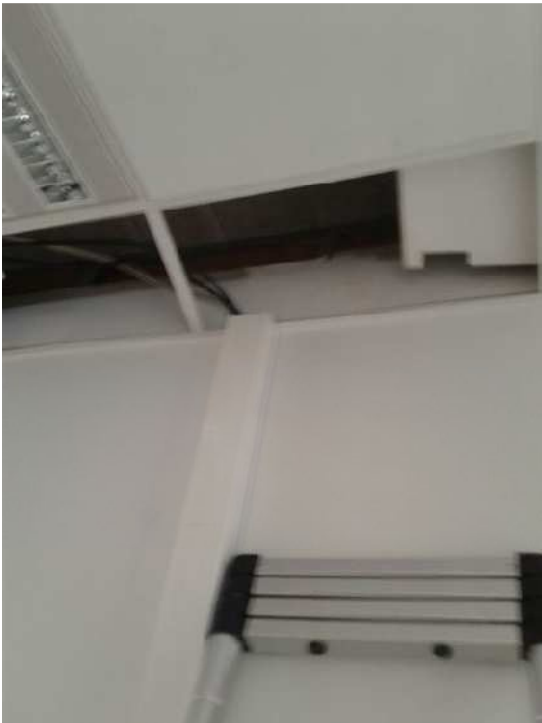
**PRELEVEMENT : P7**

| Pièce ou Local | Bureau 8 (4ème Etage ) | |
| Composant de la construction | Revêtements de mur | |
| Partie du composant | Bande calicot | |

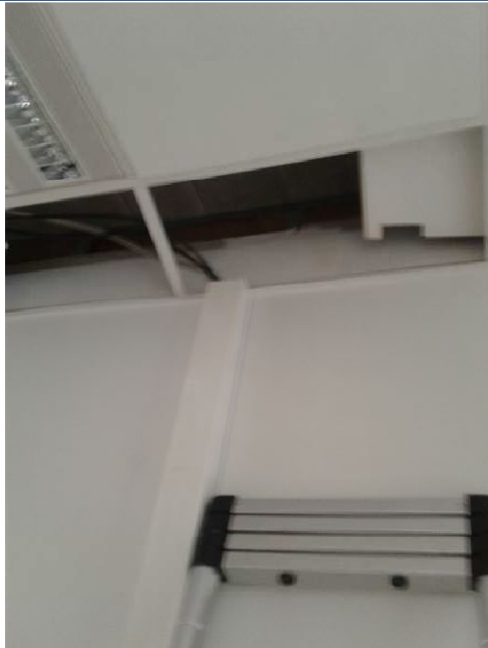
**PRELEVEMENT : P8**

| Pièce ou Local | Bureau 8 (4ème Etage ) | |
| Composant de la construction | Revêtements de mur | |
| Partie du composant | Placo-plâtre | |

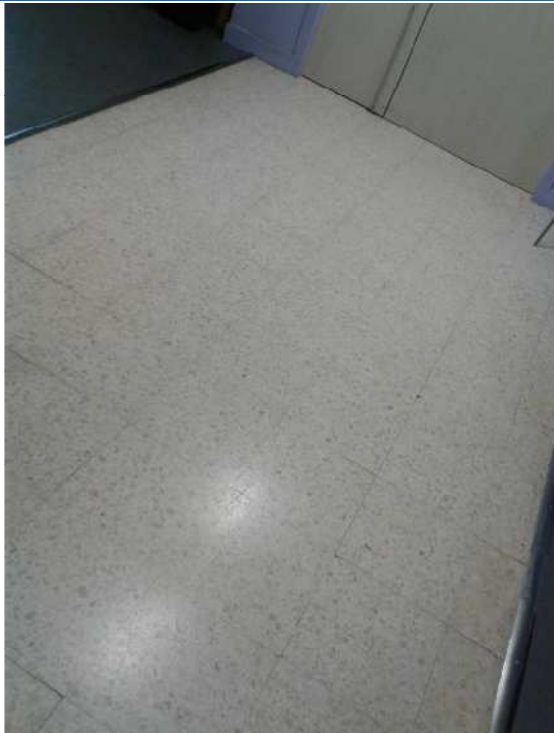
**PRELEVEMENT : P9**

| Pièce ou Local | Bureau 7 (4ème Etage ) | |
| Composant de la construction | Revêtements de sol | |
| Partie du composant | Dalle de sol dur + colle | |

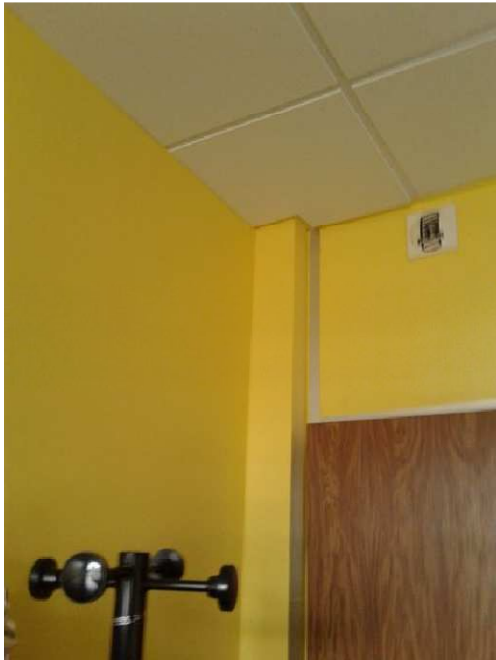
**PRELEVEMENT : P11**

| Pièce ou Local | Bureau SM2 (1ère Etage) | |
| Composant de la construction | Revêtements de poteaux (int) | |
| Partie du composant | Enduit maigre plâtreux + peinture | |

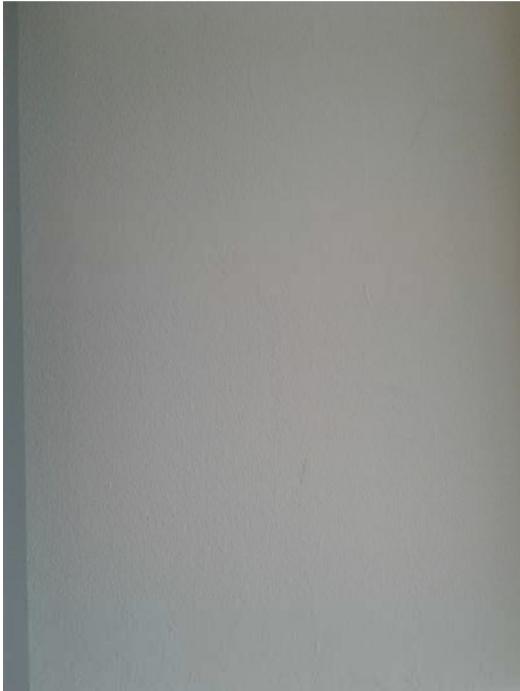
**PRELEVEMENT : P12**

| Pièce ou Local | Bureau CPAM (1ère Etage) | |
| Composant de la construction | Revêtements de poteaux (int) | |
| Partie du composant | Enduit plâtreux + peinture | |

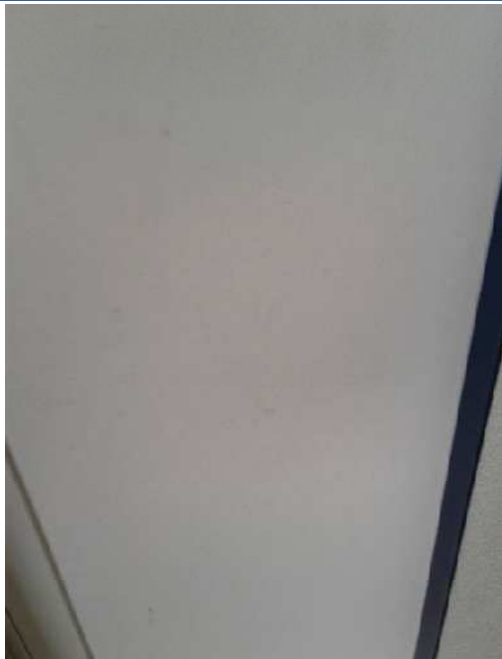
**PRELEVEMENT : P13**

| Pièce ou Local | Bureau CPAM (1ère Etage) | |
| Composant de la construction | Revêtements de mur | |
| Partie du composant | Enduit plâtreux + peinture | |

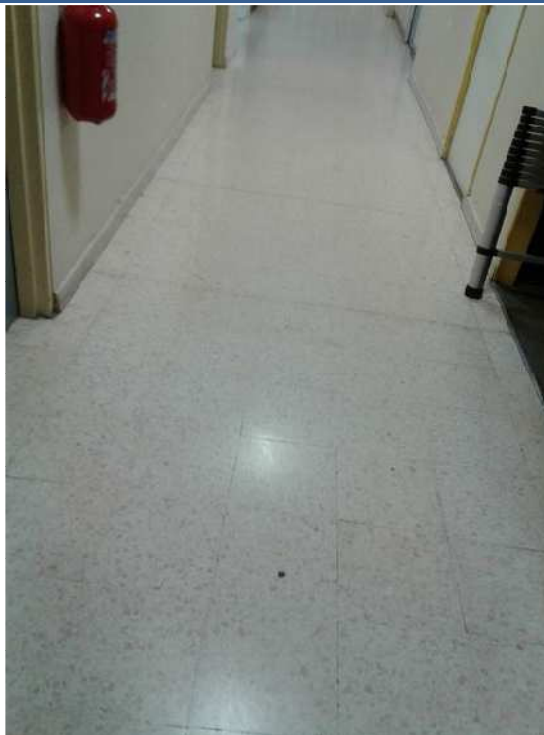
**PRELEVEMENT : P20**

Présence d'amiante **Non**

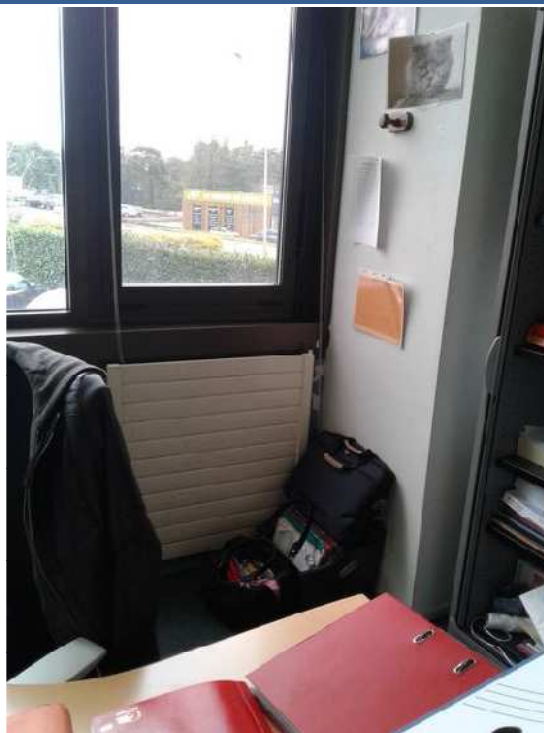
**PRELEVEMENT : P21**

Présence d'amiante **Non**

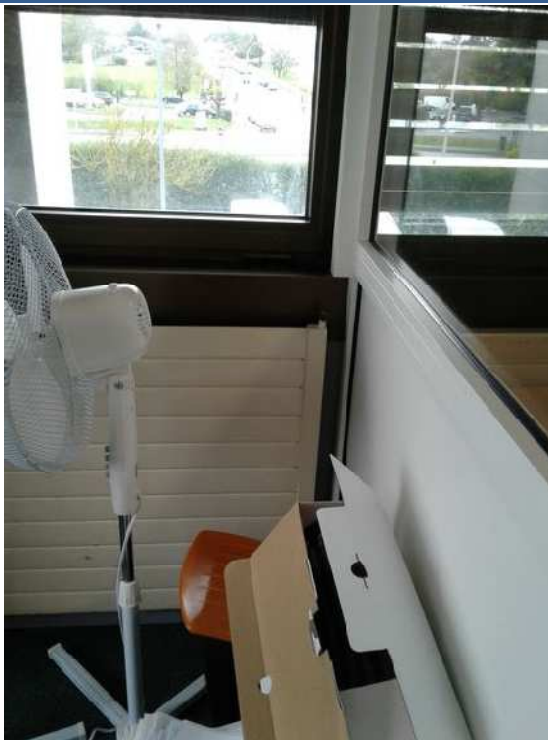
**PRELEVEMENT : P22**

Présence d'amiante **Non**

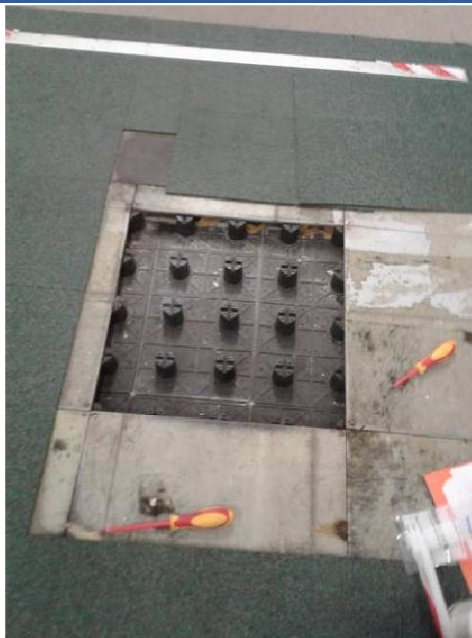
**PRELEVEMENT : P23**

| Présence d'amiante | <b>Non</b> |

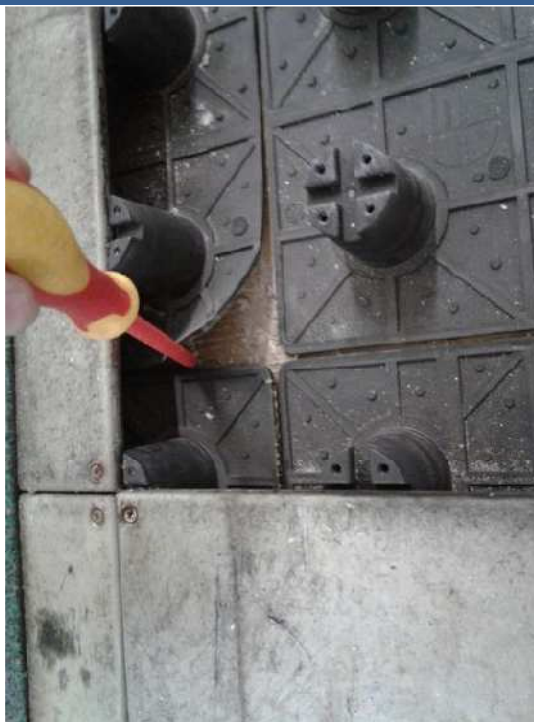
**PRELEVEMENT : P24**

| Présence d'amiante | <b>Non</b> |

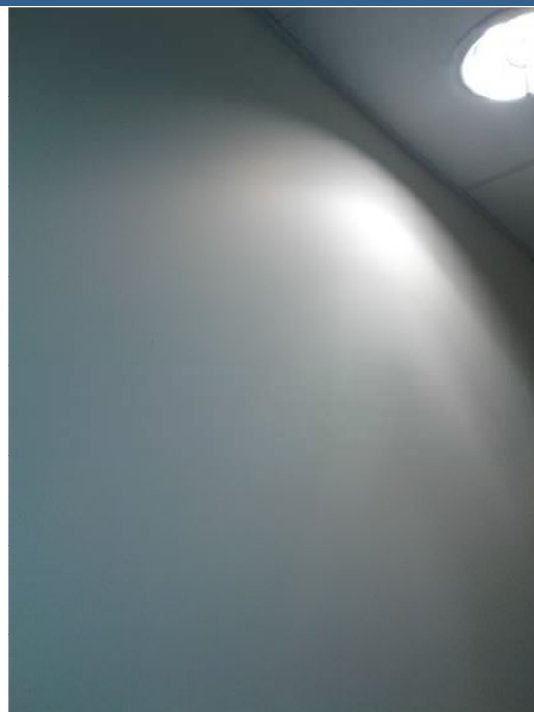
**PRELEVEMENT : P25**

| Présence d'amiante | <b>Non</b> |

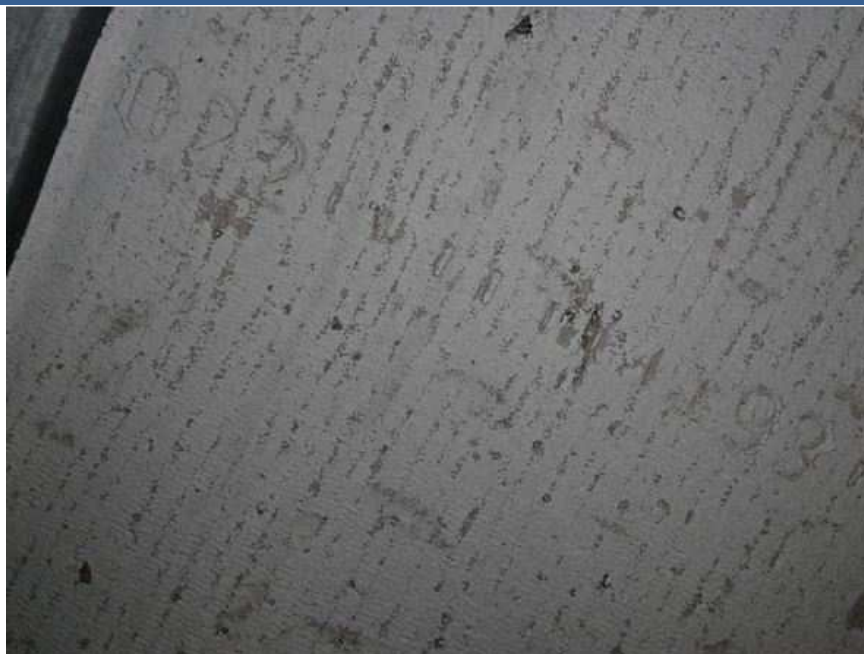
**PRELEVEMENT : P26**

| Présence d'amiante | <b>Non</b> |
