# Rapport de repérage des matériaux et produits contenant de l'amiante avant travaux

UIOSS DE LA VIENNE

Rapport n° 2022-025-817/220142-3

**UIOSS 86**

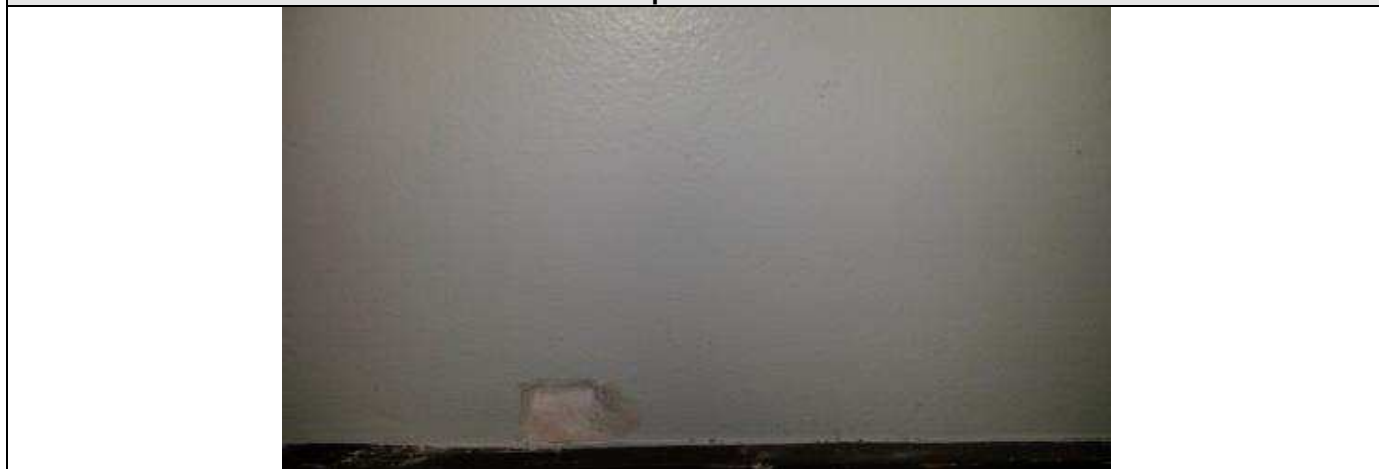
| PRELEVEMENT : P002 | | |

| PRELEVEMENT : P002 | | |
|---|---|---|
| Mur (béton) - Toutes zones | | Présence d'amiante |

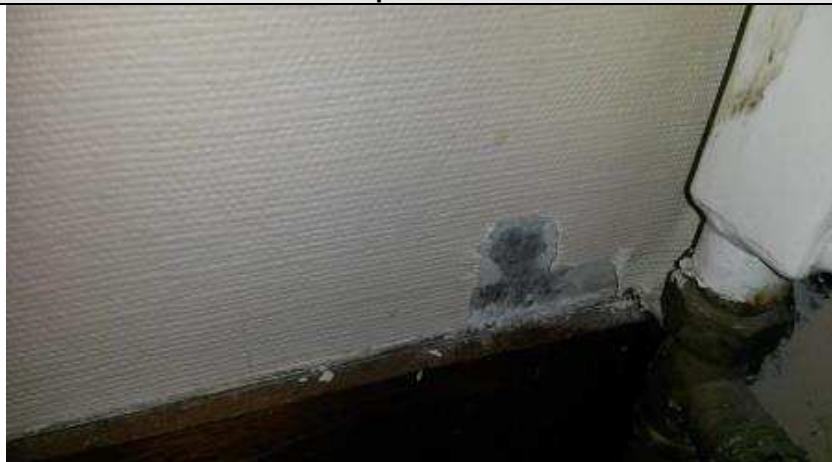
| PRELEVEMENT : P007 | | |

| PRELEVEMENT : P007 | | |
|---|---|---|
| Poteau intérieur - Toutes zones | | Présence d'amiante |

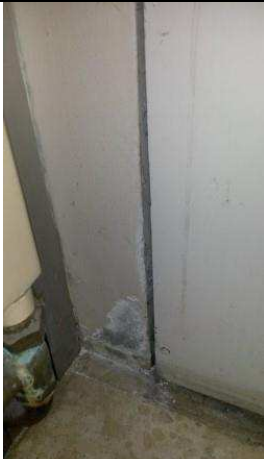
| PRELEVEMENT : P008 | | |

| PRELEVEMENT : P008 | | |
|---|---|---|
| Poteau extérieur - Toutes zones | | absence d'amiante |

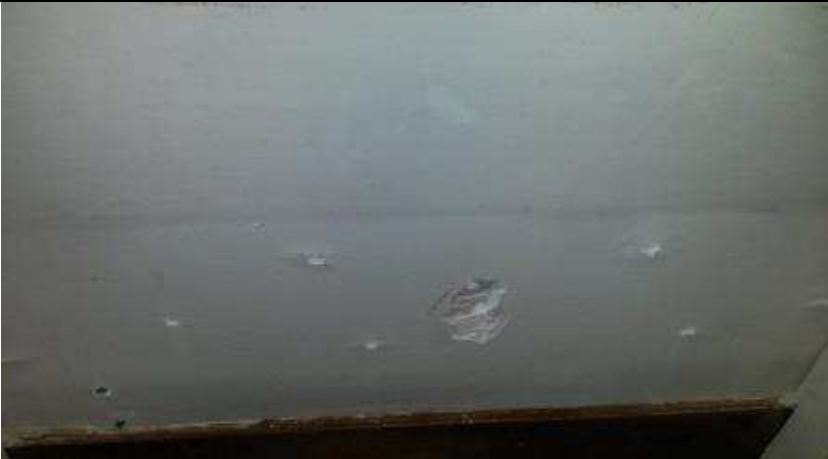
| PRELEVEMENT : P010 | | |

| PRELEVEMENT : P010 | | |
|---|---|---|
| Mur (béton) - Toutes zones | | Présence d'amiante |

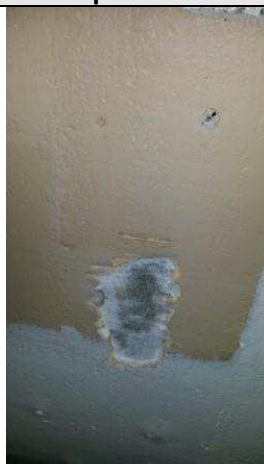
| PRELEVEMENT : P017 | | |

| PRELEVEMENT : P017 | | |
|---|---|---|
| Poteau intérieur - Toutes zones | | Présence d'amiante |

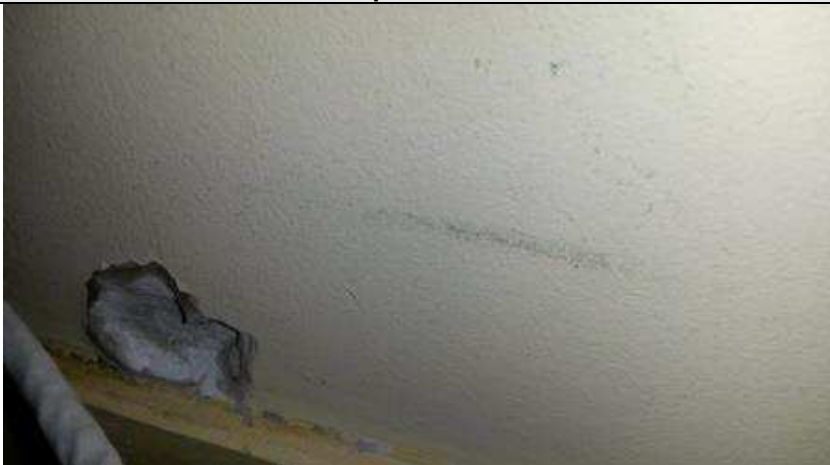
| PRELEVEMENT : P022 | | |

| PRELEVEMENT : P022 | | |
|---|---|---|
| Poteau intérieur - Toutes zones | | Présence d'amiante |

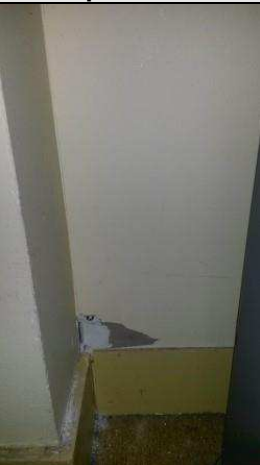
| PRELEVEMENT : P026 | | |

| PRELEVEMENT : P026 | | |
|---|---|---|
| Poteau intérieur - Toutes zones | | Présence d'amiante |

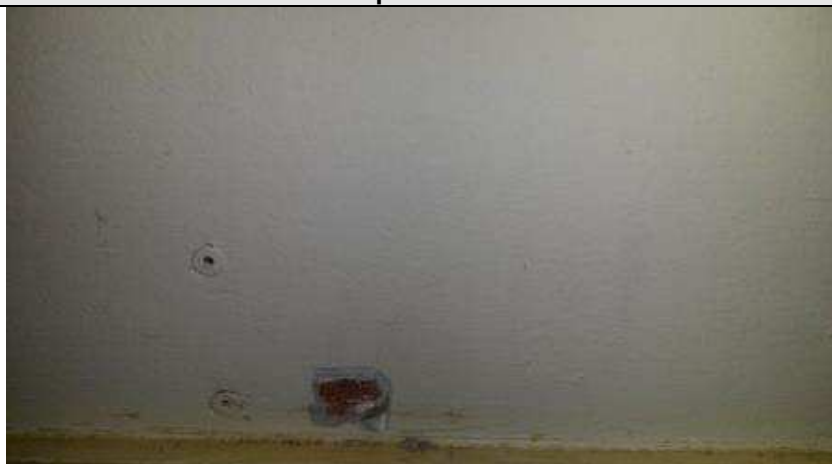
| PRELEVEMENT : P028 | | |

| PRELEVEMENT : P028 | | |
|---|---|---|
| Poteau intérieur - Toutes zones | | Présence d'amiante |

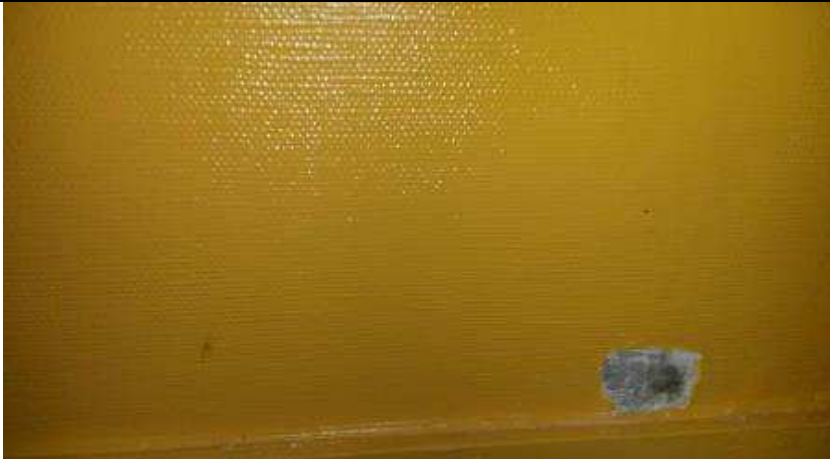
| PRELEVEMENT : P037 | | |

| PRELEVEMENT : P036 | | |
|---|---|---|
| Mur (béton) - Toutes zones | | Présence d'amiante |

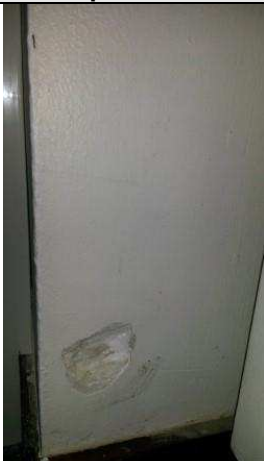
| PRELEVEMENT : P038 | | |

| PRELEVEMENT : P037 | | |
|---|---|---|
| Poteau extérieur - Toutes zones | | absence d'amiante |

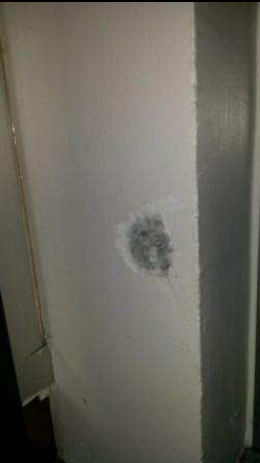
| PRELEVEMENT : P039 | | |

| PRELEVEMENT : P038 | | |
|---|---|---|
| Poteau intérieur - Toutes zones | | Présence d'amiante |

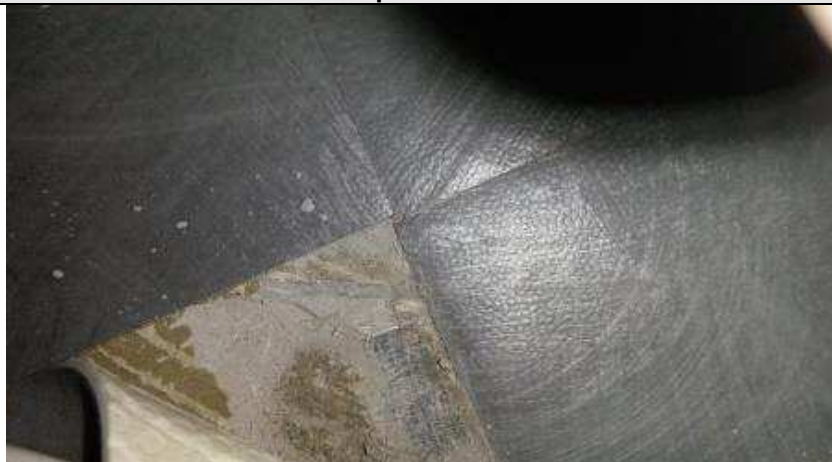
| PRELEVEMENT : P041 | | |

| PRELEVEMENT : P040 | | |
|---|---|---|
| Plancher - Sol | | absence d'amiante |

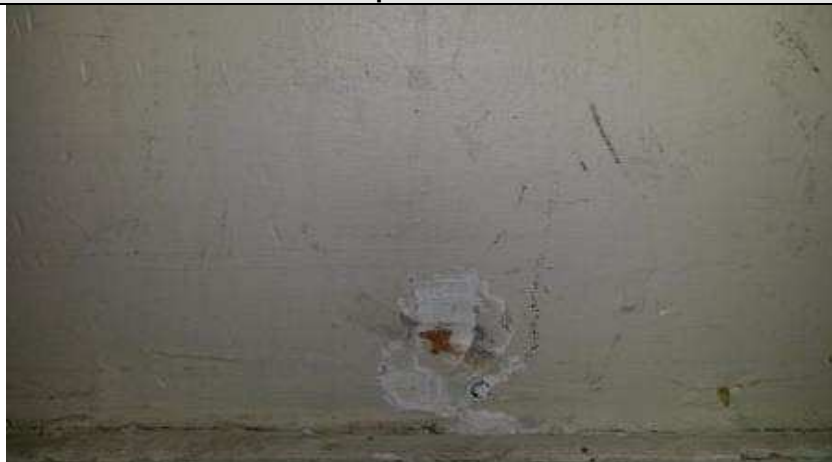
| PRELEVEMENT : P043 | | |

| PRELEVEMENT : P042 | | |
|---|---|---|
| Mur (cloison brique) - Toutes zones | | absence d'amiante |

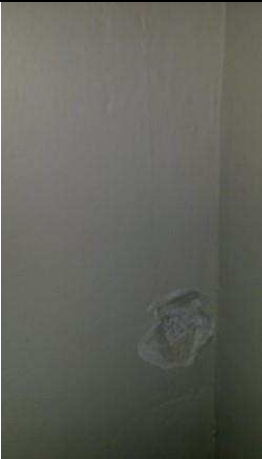
| PRELEVEMENT : P044 | | |

| PRELEVEMENT : P043 | | |
|---|---|---|
| Mur ascenseur ( cloison brqie) - Toutes zones | | absence d'amiante |

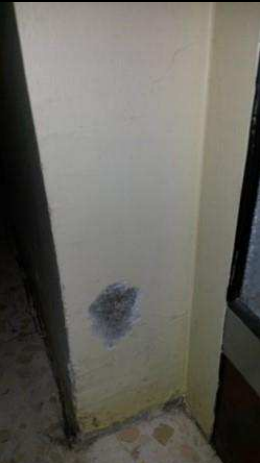
| PRELEVEMENT : P045 | | |

| PRELEVEMENT : P044 | | |
|---|---|---|
| Poteau intérieur - Toutes zones | | absence d'amiante |

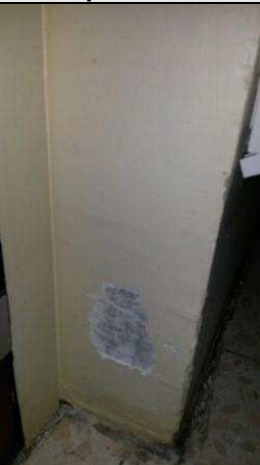
| PRELEVEMENT : P046 | | |

| PRELEVEMENT : P045 | | |
|---|---|---|
| Poteau intérieur - Toutes zones | | Présence d'amiante |

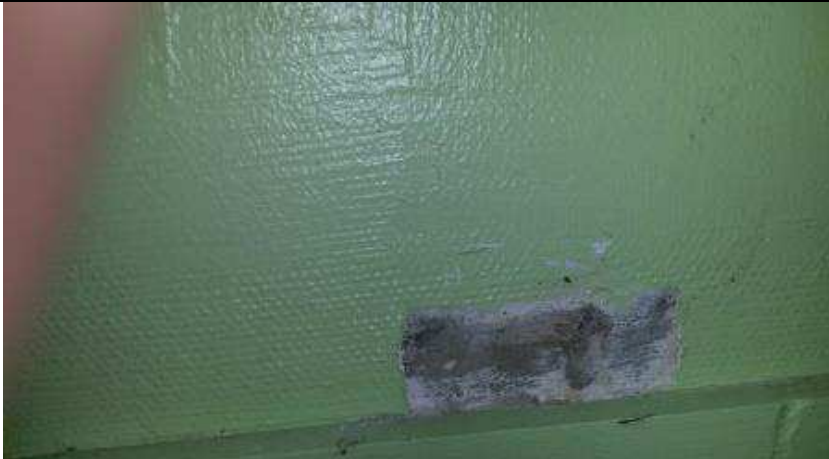
| PRELEVEMENT : P047 | | |

| PRELEVEMENT : P046 | | |
|---|---|---|
| Mur (béton) - Toutes zones | | absence d'amiante |

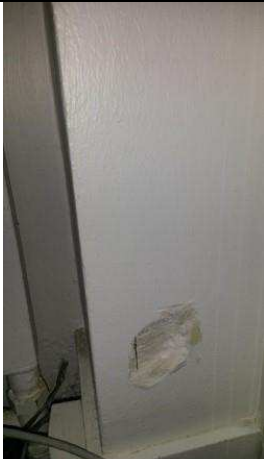
| PRELEVEMENT : P048 | | |

| PRELEVEMENT : P047 | | |
|---|---|---|
| Poteau extérieur - Toutes zones | | absence d'amiante |

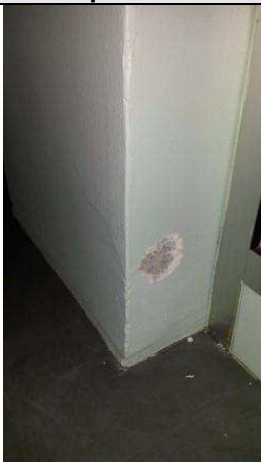
| PRELEVEMENT : P049 | | |

| PRELEVEMENT : P048 | | |
|---|---|---|
| Poteau intérieur - Toutes zones | | absence d'amiante |

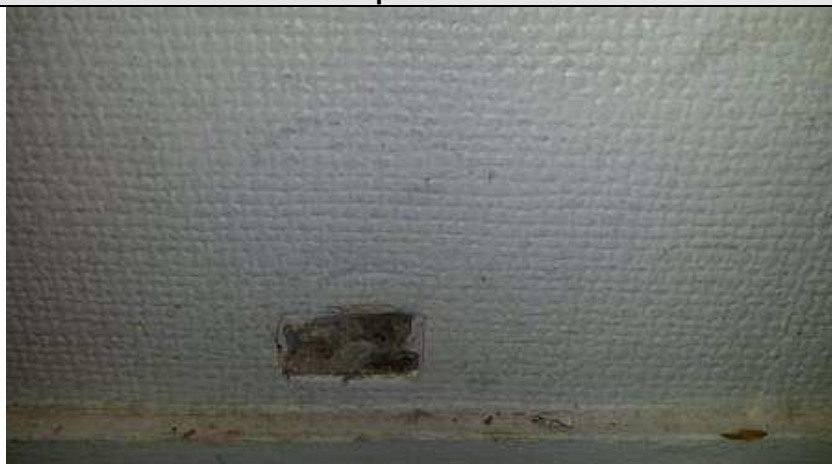
| PRELEVEMENT : P050 | | |

| PRELEVEMENT : P049 | | |
|---|---|---|
| Mur (béton) - Toutes zones | | absence d'amiante |

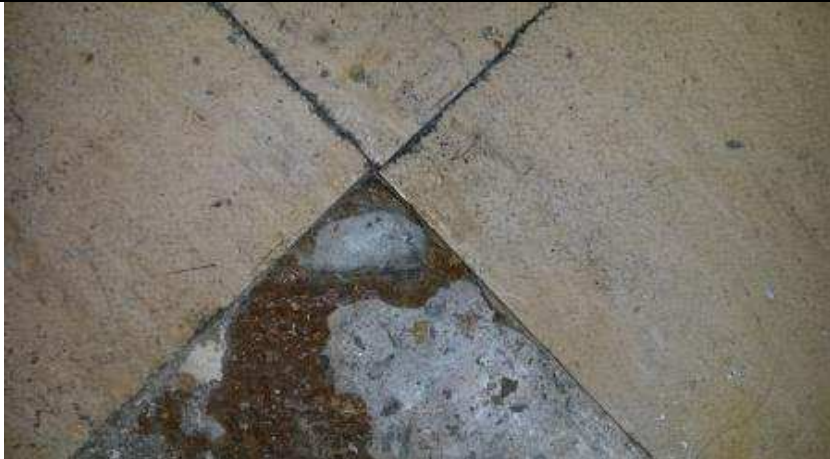
| PRELEVEMENT : P051 | | |

| PRELEVEMENT : P050 | | |
|---|---|---|
| Plancher - Sol | | absence d'amiante |

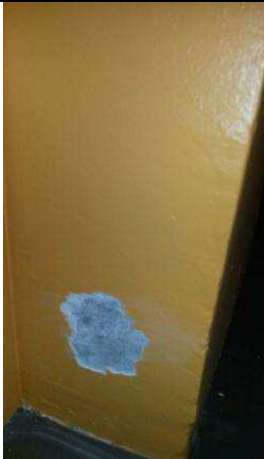
| PRELEVEMENT : P052 | | |

| PRELEVEMENT : P051 | | |
|---|---|---|
| Poteau intérieur - Toutes zones | | absence d'amiante |

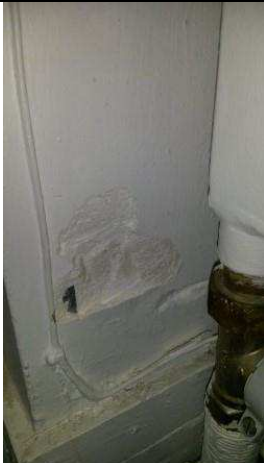
| PRELEVEMENT : P053 | | |

| PRELEVEMENT : P052 | | |
|---|---|---|
| Poteau extérieur - Toutes zones | | absence d'amiante |

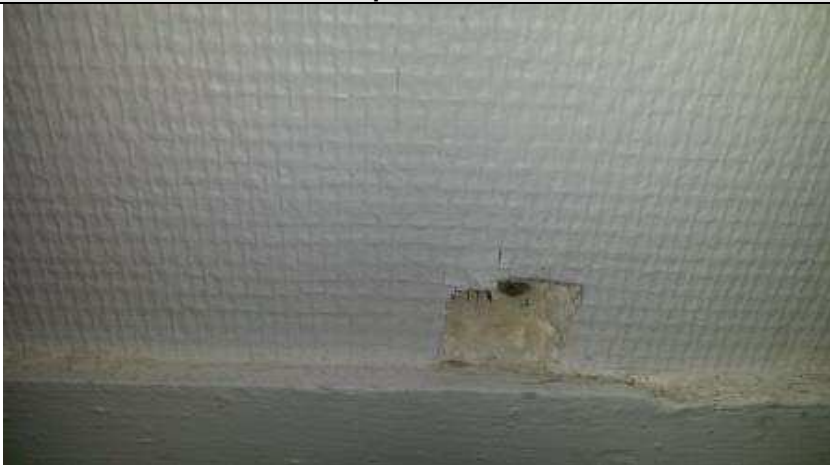
| PRELEVEMENT : P054 | | |

| PRELEVEMENT : P053 | | |
|---|---|---|
| Poteau extérieur - Toutes zones | | absence d'amiante |

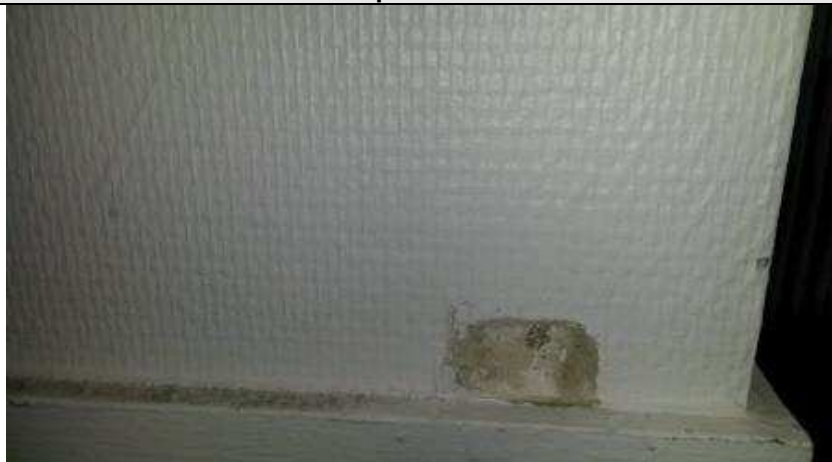
| PRELEVEMENT : P055 | | |

| PRELEVEMENT : P054 | | |
|---|---|---|
| Poteau intérieur - Toutes zones | | absence d'amiante |

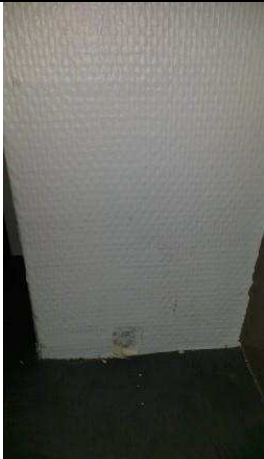
| PRELEVEMENT : P056 | | |

| PRELEVEMENT : P055 | | |
|---|---|---|
| Poteau intérieur - Toutes zones | | Présence d'amiante |

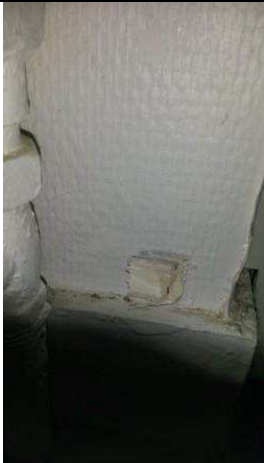
| PRELEVEMENT : P057 | | |

| PRELEVEMENT : P056 | | |
|---|---|---|
| Poteau extérieur - Toutes zones | absence d'amiante | |

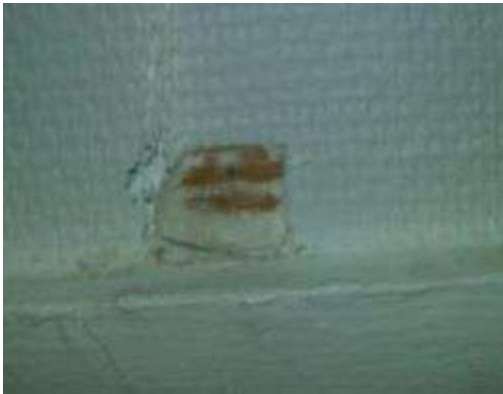
| PRELEVEMENT : P058 | | |

| PRELEVEMENT : P057 | | |
|---|---|---|
| Mur (cloison brique) - Toutes zones | absence d'amiante | |

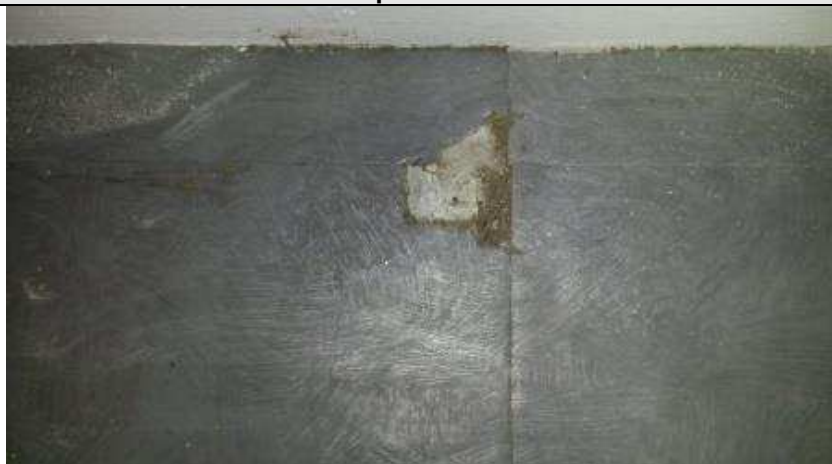
| PRELEVEMENT : P059 | | |

| PRELEVEMENT : P058 | | |
|---|---|---|
| Plancher - Sol | | absence d'amiante |

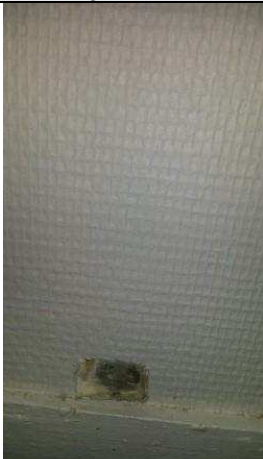
| PRELEVEMENT : P060 | | |

| PRELEVEMENT : P059 | | |
|---|---|---|
| Mur (béton) - Toutes zones | | absence d'amiante |

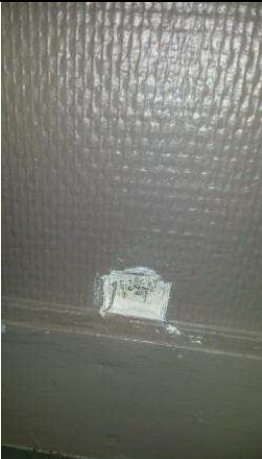
| PRELEVEMENT : P061 | | |

| PRELEVEMENT : P060 | | |
|---|---|---|
| Mur - Toutes zones | | absence d'amiante |

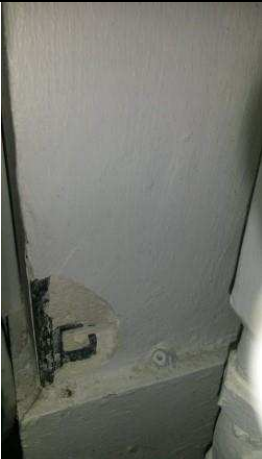
| PRELEVEMENT : P062 | | |

| PRELEVEMENT : P061 | | |
|---|---|---|
| Poteau extérieur - Toutes zones | | absence d'amiante |

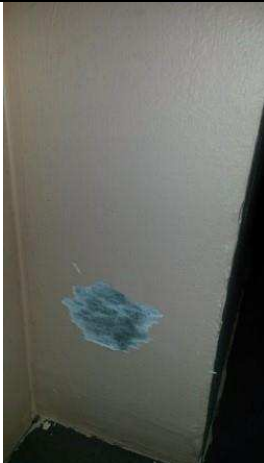
| PRELEVEMENT : P063 | | |

| PRELEVEMENT : P062 | | |
|---|---|---|
| Poteau intérieur - Toutes zones | | Présence d'amiante |

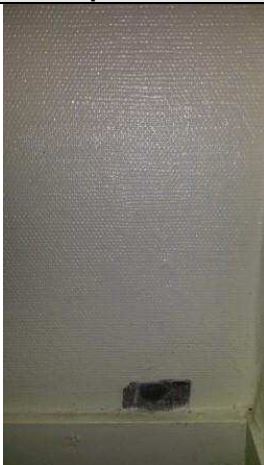
| PRELEVEMENT : P064 | | |

| PRELEVEMENT : P063 | | |
|---|---|---|
| Mur (béton) - Toutes zones | | absence d'amiante |

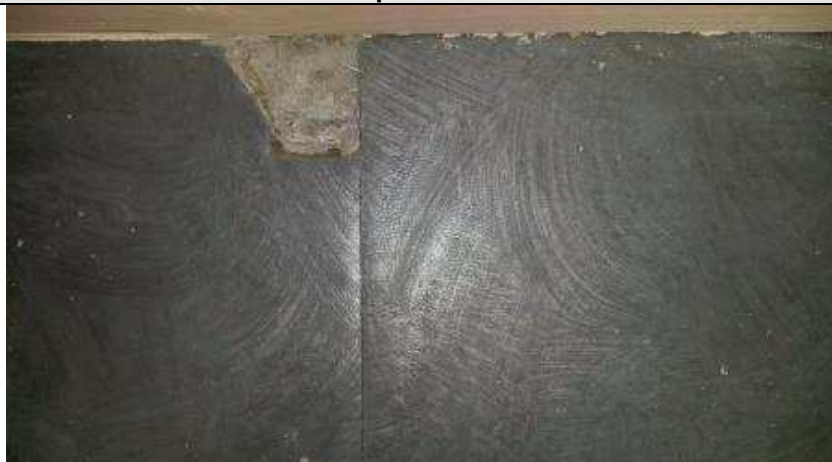
| PRELEVEMENT : P065 | | |

| PRELEVEMENT : P064 | | |
|---|---|---|
| Plancher - Sol | | absence d'amiante |

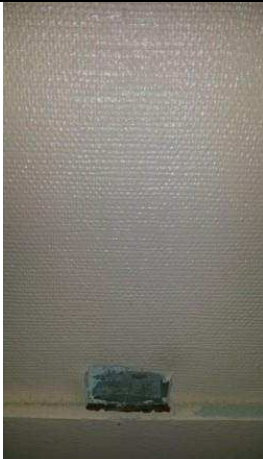
| PRELEVEMENT : P066 | | |

| PRELEVEMENT : P065 | | |
|---|---|---|
| Mur ( béton) - Toutes zones | | absence d'amiante |

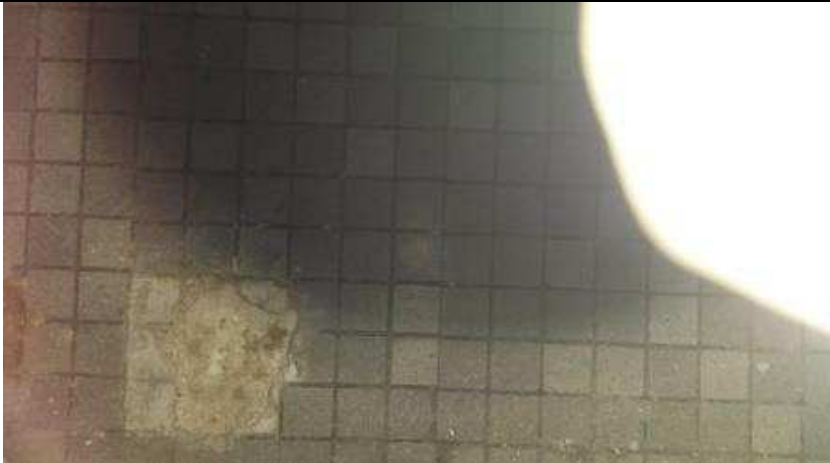
| PRELEVEMENT : P067 | | |

| PRELEVEMENT : P066 | | |
|---|---|---|
| Plancher - Sol | | absence d'amiante |

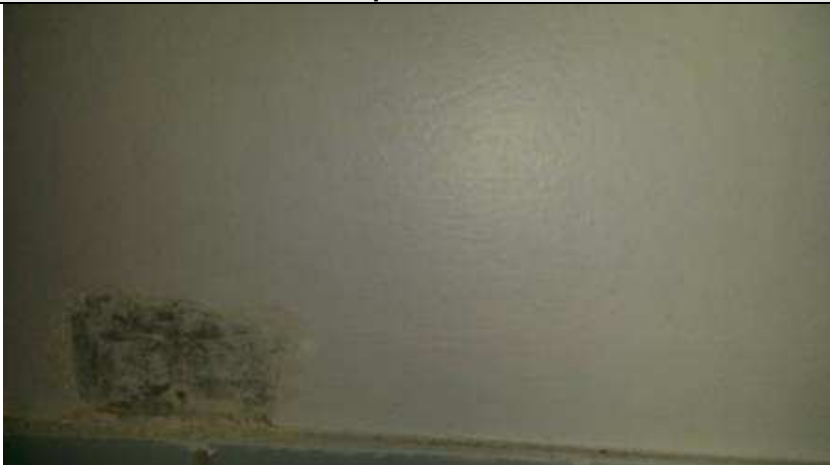
| PRELEVEMENT : P068 | | |

| PRELEVEMENT : P067 | | |
|---|---|---|
| Mur (béton) - Toutes zones | | Présence d'amiante |

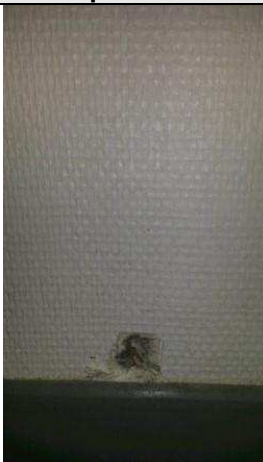
| PRELEVEMENT : P069 | | |

| PRELEVEMENT : P068 | | |
|---|---|---|
| Mur (béton) - Toutes zones | | absence d'amiante |

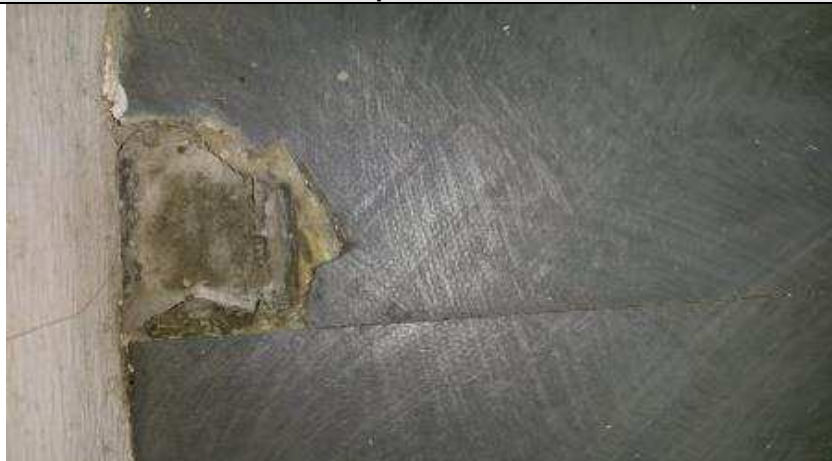
| PRELEVEMENT : P070 | | |

| PRELEVEMENT : P069 | | |
|---|---|---|
| Plancher - Sol | absence d'amiante | |

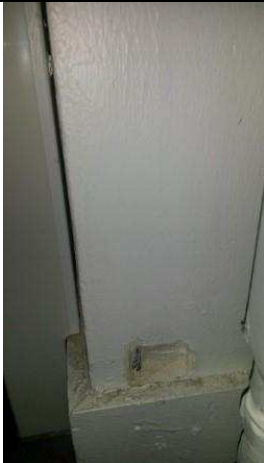
| PRELEVEMENT : P071 | | |

| PRELEVEMENT : P070 | | |
|---|---|---|
| Poteau extérieur - Toutes zones | | absence d'amiante |

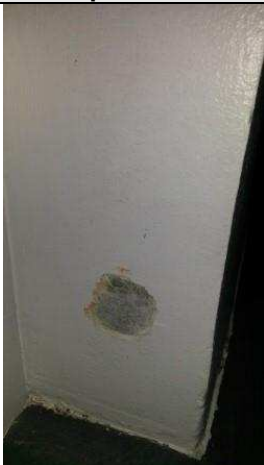
| PRELEVEMENT : P072 | | |

| PRELEVEMENT : P071 | | |
|---|---|---|
| Poteau intérieur - Toutes zones | | absence d'amiante |

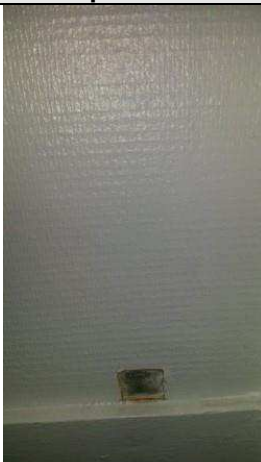
| PRELEVEMENT : P073 | | |

| PRELEVEMENT : P072 | | |
|---|---|---|
| Mur (béton) - Toutes zones | | absence d'amiante |

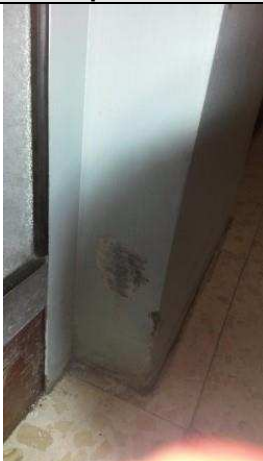
| PRELEVEMENT : P074 | | |

| PRELEVEMENT : P073 | | |
|---|---|---|
| Poteau intérieur - Toutes zones | | absence d'amiante |

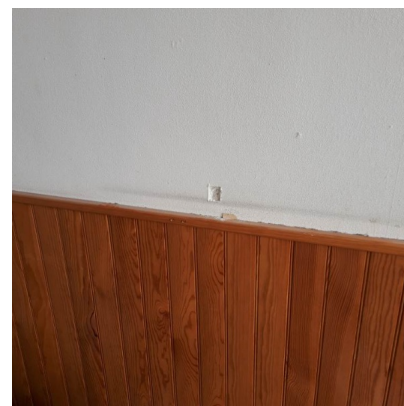
Prélèvement P001  
Pièce RDC - Salle de pause  
Localisation cloison séparative salle thalassa  
Matériaux Enduits à base de plâtre ou ciment projetés, lissés ou talochés + colle papier peint  
Date 11 octobre 2019  
Résultat Absence d'amiante  
Commentaire

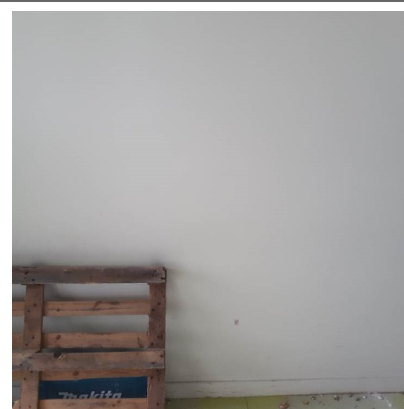
Prélèvement P002  
Pièce RDC - Salle de réunion Thalassa  
Localisation Cloison séparative salle de pause  
Matériaux Enduits à base de plâtre ou ciment projetés, lissés ou talochés  
Date 11 octobre 2019  
Résultat Absence d'amiante  
Commentaire

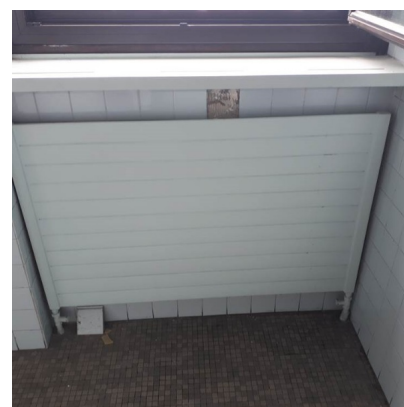
Prélèvement P003  
Pièce RDC - Sanitaires  
Localisation Mur - allège  
Matériaux Colles et joints de carrelage ou de faïence  
Date 11 octobre 2019  
Résultat Absence d'amiante  
Commentaire

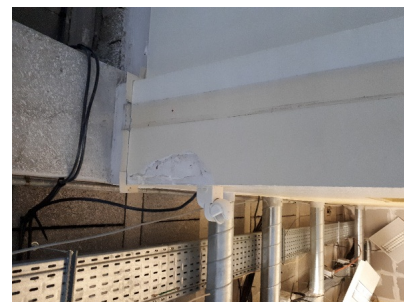
Prélèvement P001  
Pièce RDC - Pièce 1  
Localisation Tous les murs  
Matériaux Enduit plâtreux + peinture  
Date 4 novembre 2019  
Résultat Absence d'amiante  
Commentaire

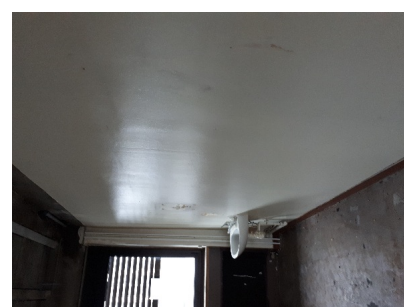
Prélèvement P002  
Pièce RDC - Pièce 1  
Localisation Murs  
Matériaux Enduit + peinture  
Date 4 novembre 2019  
Résultat Présence d'amiante  
Commentaire

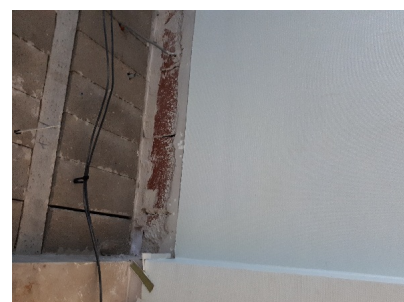
Prélèvement P003  
Pièce RDC - Pièce 2  
Localisation Murs  
Matériaux Enduit + peinture  
Date 4 novembre 2019  
Résultat Absence d'amiante  
Commentaire

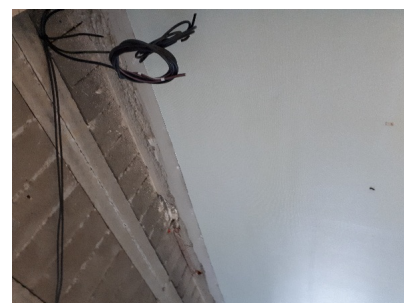
Prélèvement P004  
Pièce RDC - Pièce 2  
Localisation Tous les murs  
Matériaux Enduit + peinture  
Date 4 novembre 2019  
Résultat Absence d'amiante  
Commentaire

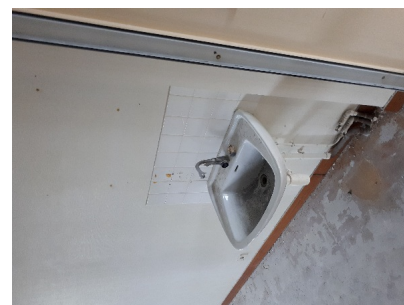
Prélèvement P005  
Pièce RDC - Pièce 2  
Localisation Murs  
Matériaux Colle de faïence  
Date 4 novembre 2019  
Résultat Absence d'amiante  
Commentaire

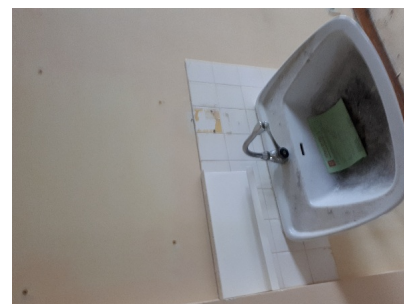
Prélèvement P006  
Pièce RDC - Pièce 3  
Localisation Murs  
Matériaux Colle de faïence  
Date 4 novembre 2019  
Résultat Présence d'amiante  
Commentaire

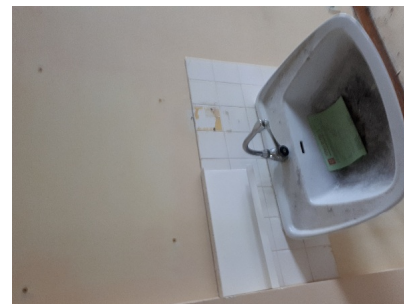
Prélèvement P007  
Pièce RDC - Pièce 4  
Localisation Murs  
Matériaux Colle de faïence  
Date 4 novembre 2019  
Résultat Présence d'amiante  
Commentaire

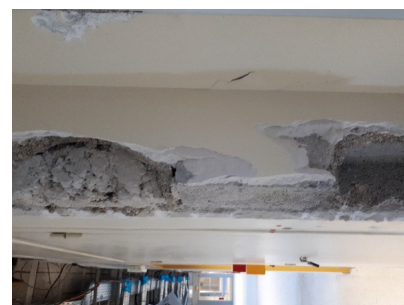
Prélèvement P008  
Pièce RDC - Pièce 4  
Localisation Tous les murs  
Matériaux Enduit plâtreux + peinture  
Date 4 novembre 2019  
Résultat Absence d'amiante  
Commentaire

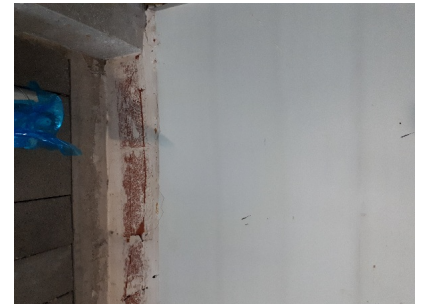
Prélèvement P009  
Pièce RDC - Pièce 4  
Localisation Murs  
Matériaux Enduit plâtreux + peinture  
Date 4 novembre 2019  
Résultat Absence d'amiante  
Commentaire

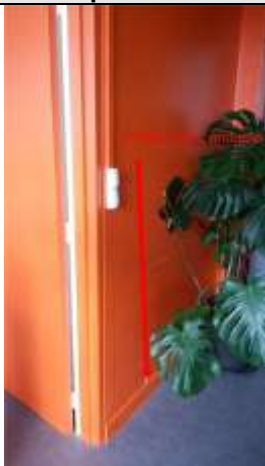
| PRELEVEMENT : P010 | | |

| PRELEVEMENT : P010 | | |
|---|---|---|
| Mur refend sur asc | | Présence d'amiante |

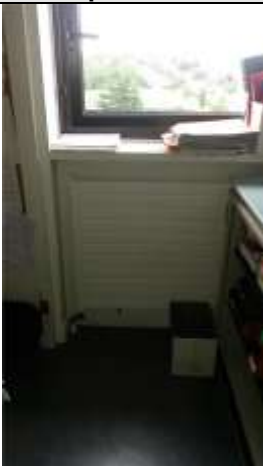
| PRELEVEMENT : P016 | | |

| PRELEVEMENT : P016 | | |
|---|---|---|
| Mur (allège) - Vers extérieur | | Présence d'amiante |

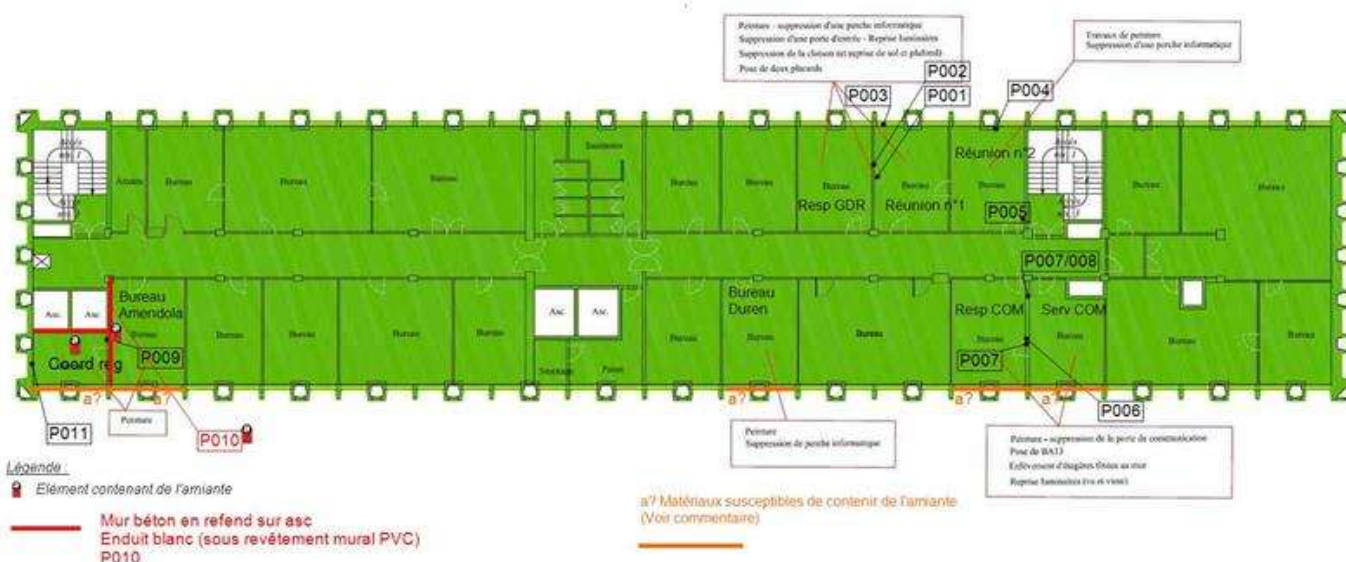
| PLANCHE DE REPERAGE USUEL | | | | Adresse de l'immeuble : | 41 RUE DE TOUFFENET<br>86000 POITIERS |
|---|---|---|---|---|---|
| N° planche : | 1/2 | Version : 0 | Type : Croquis | | |

- Élément contenant de l'amiante
- Mur (allège) Enduit + peinture blanche P016
- Plafond

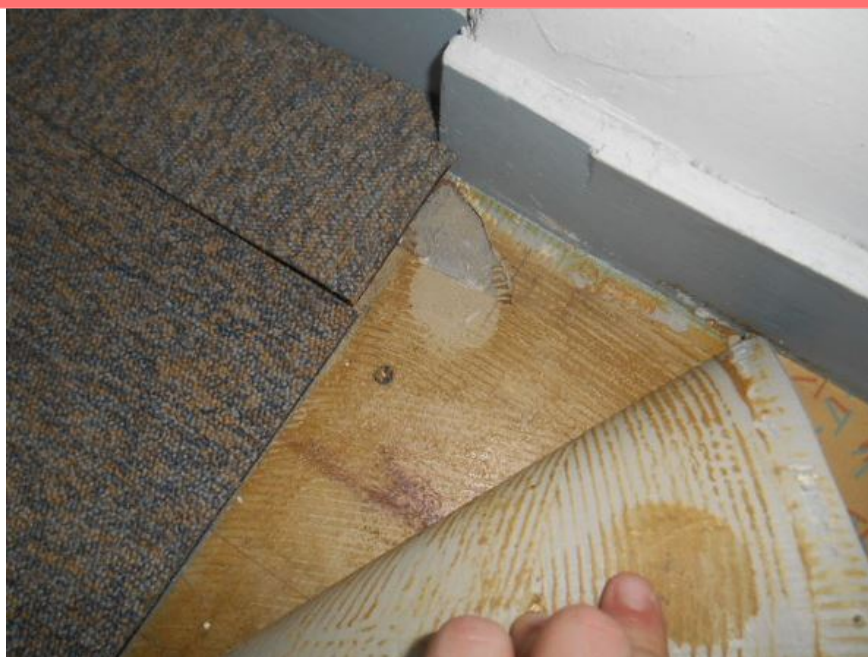
**PRELEVEMENT : P2**

Présence d'amiante **Oui**

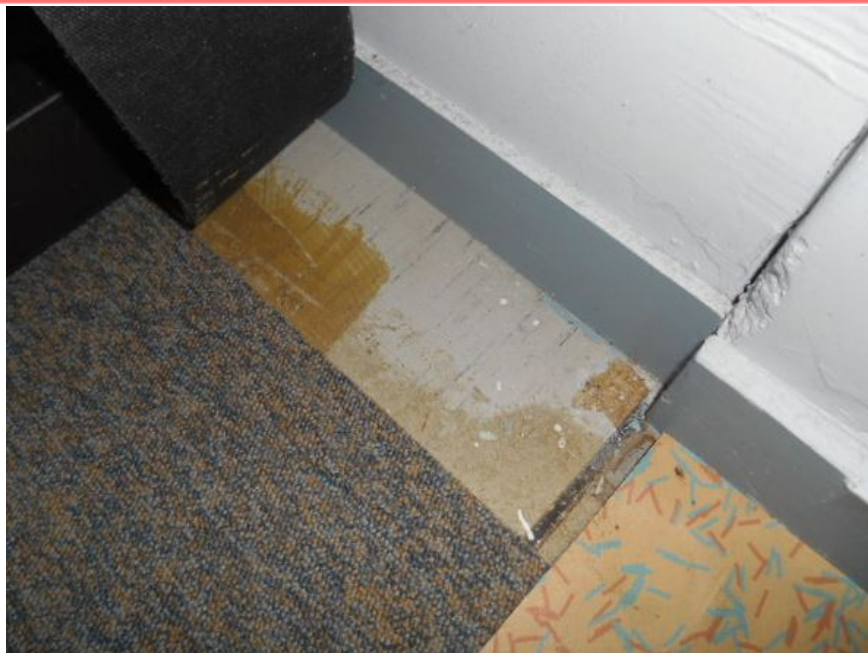
| Présence d'amiante | <b>Oui</b> |

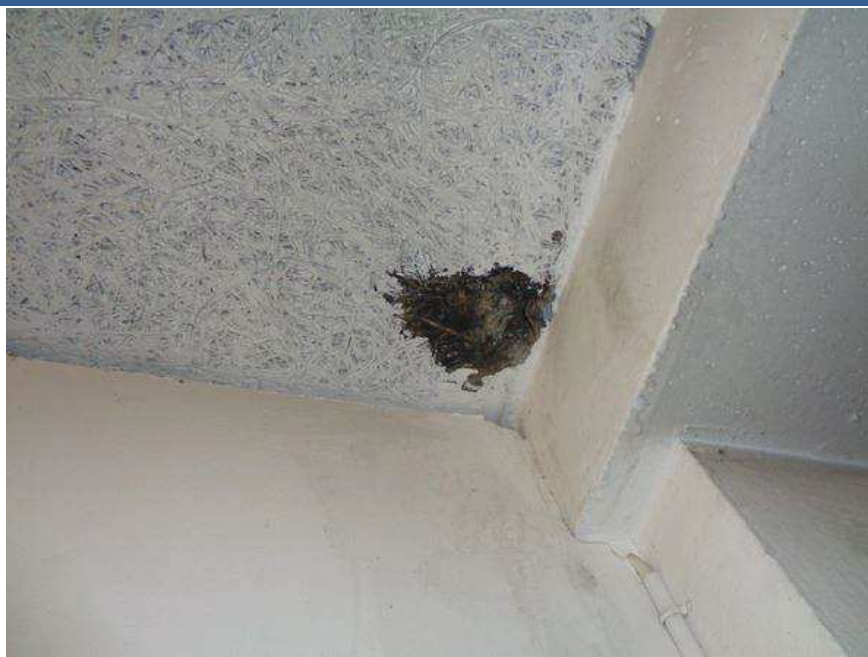
**PRELEVEMENT : P2**

| Pièce ou Local | SA 05 |
| Présence d'amiante | <b>Non</b> |

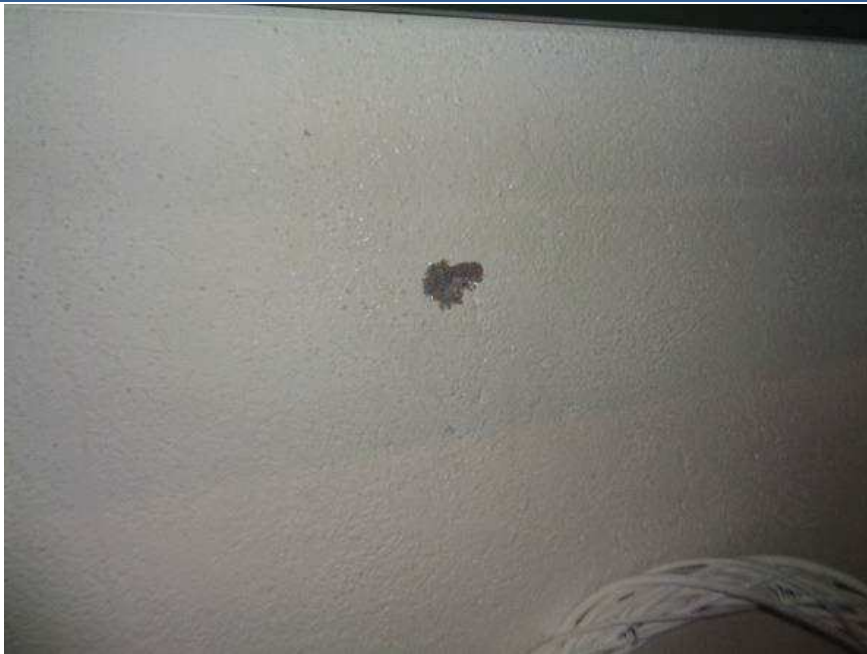
**PRELEVEMENT : P3**

| Pièce ou Local | SA 05 | |
| Composant de la construction | Mur béton | |
| Partie du composant | Enduit ciment + Peinture | |

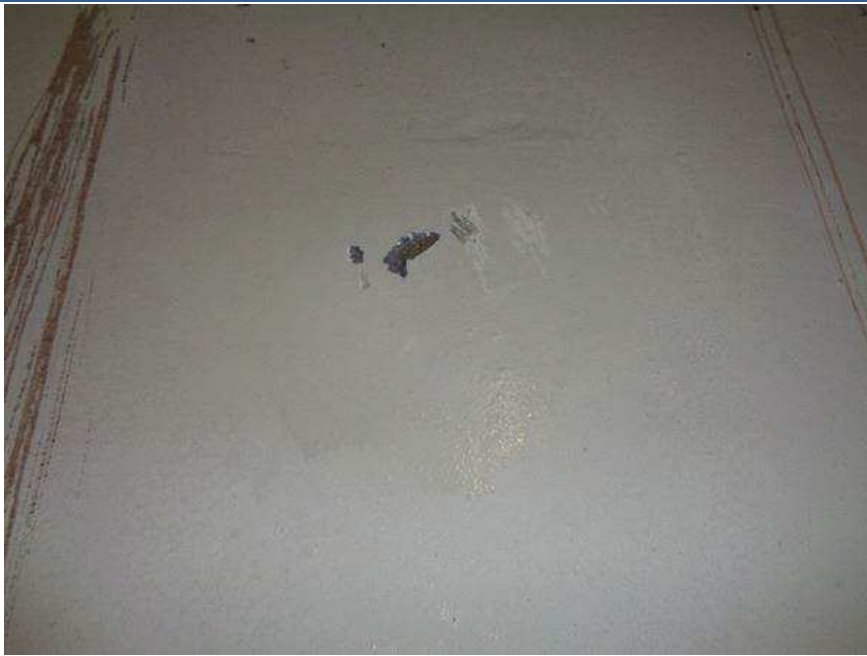
**PRELEVEMENT : P4**

| Pièce ou Local | SA 05 | |
| Composant de la construction | Mur béton | |
| Partie du composant | Enduit de ragréage + Peinture | |

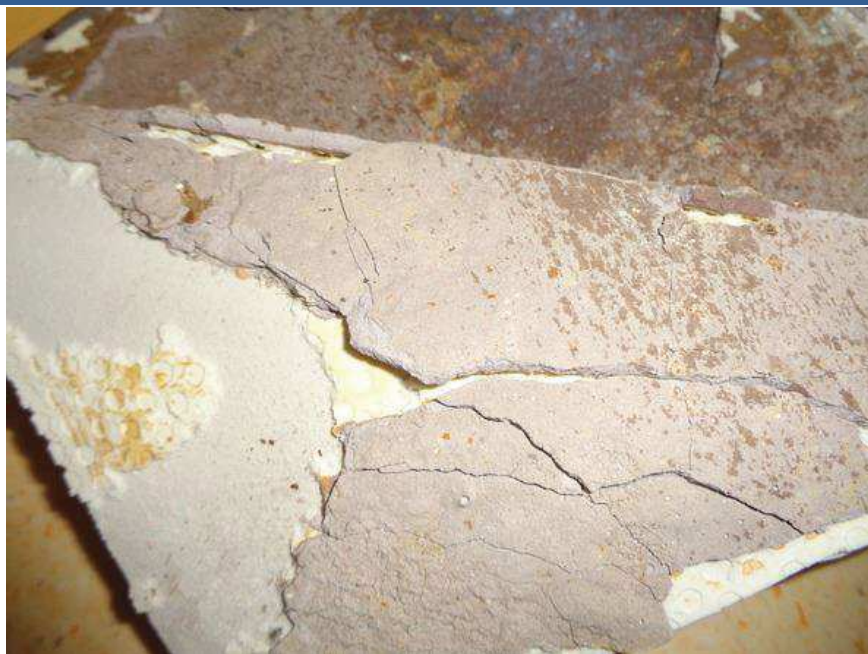
**PRELEVEMENT : P8**

| Pièce ou Local | SA 10 |

Présence d'amiante **Non**

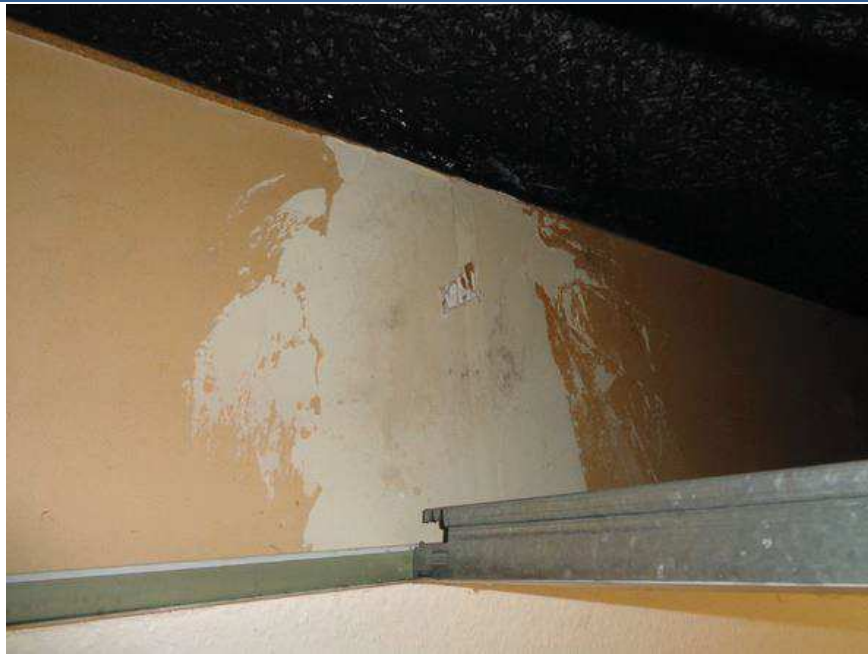
**PRELEVEMENT : P10**

| Pièce ou Local | SA 10 |

| Présence d'amiante | <b>Non</b> |

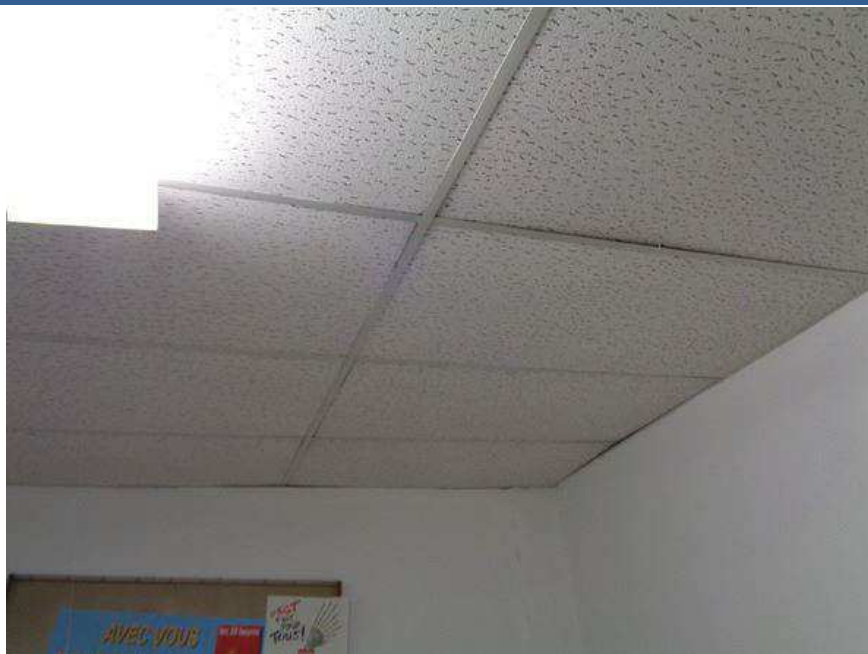
**PRELEVEMENT : P12**

| Pièce ou Local | SA 10 |
| Présence d'amiante | <b>Non</b> |

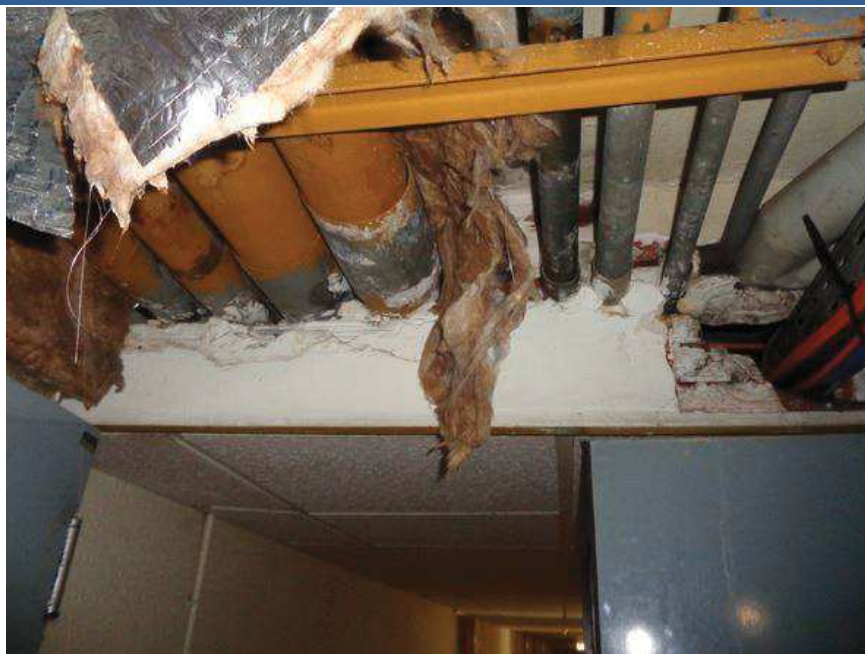
**PRELEVEMENT : P14**

| Pièce ou Local | Garage |
| Présence d'amiante | <b>Non</b> |

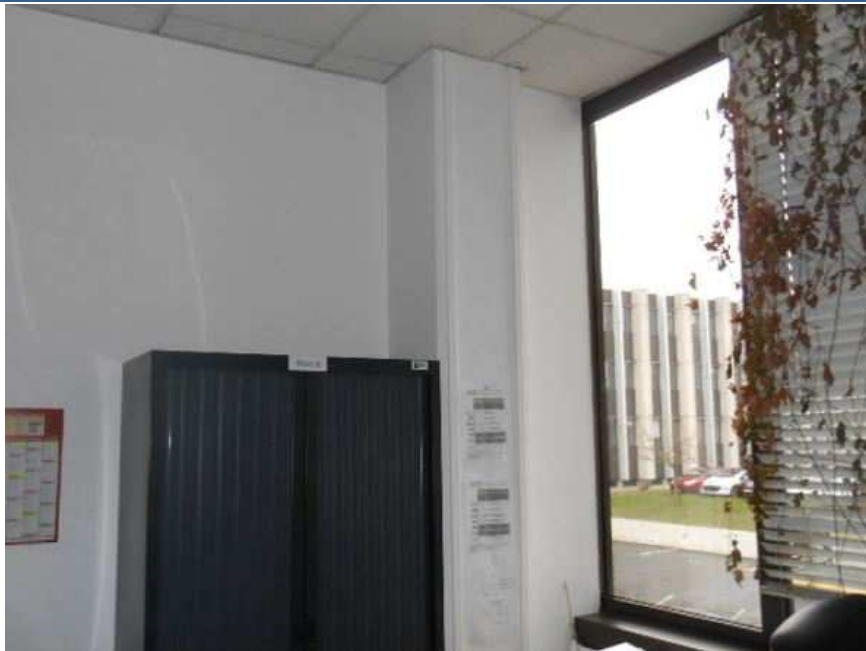
Présence d'amiante **Non**

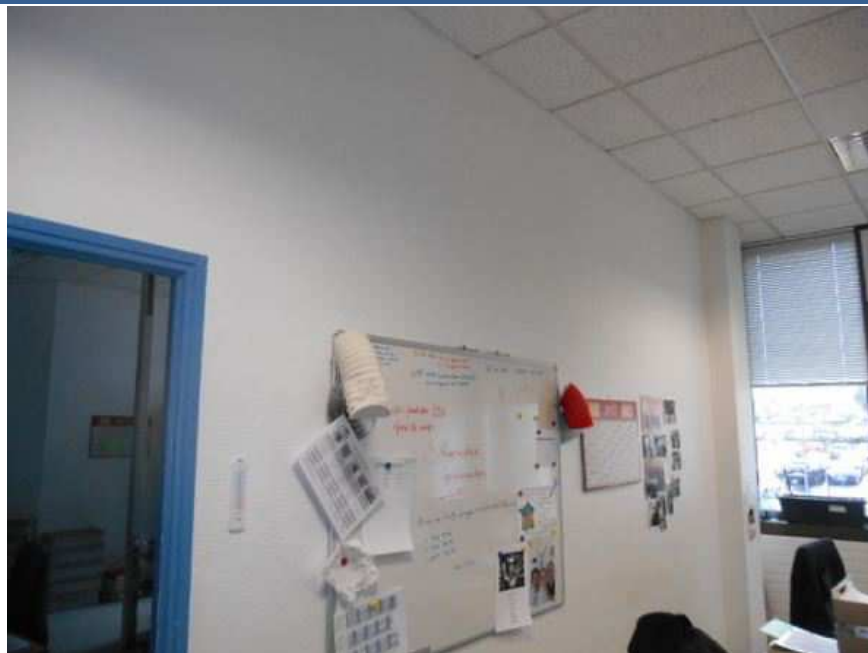
**PRELEVEMENT : P7**

| Présence d'amiante | <b>Non</b> |

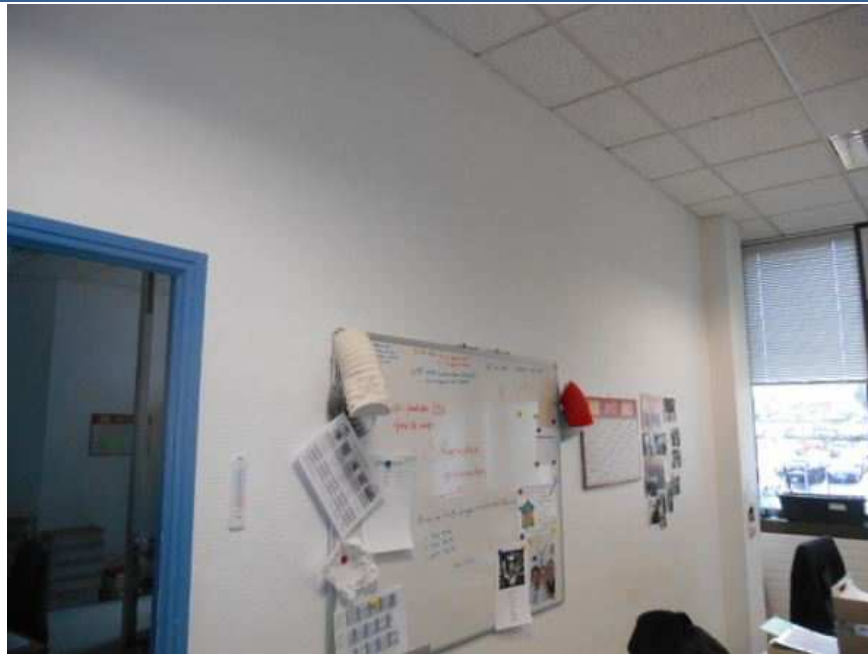
**PRELEVEMENT : P8**

| Pièce ou Local | Bureau 001 |

| Présence d'amiante | <b>Non</b> |

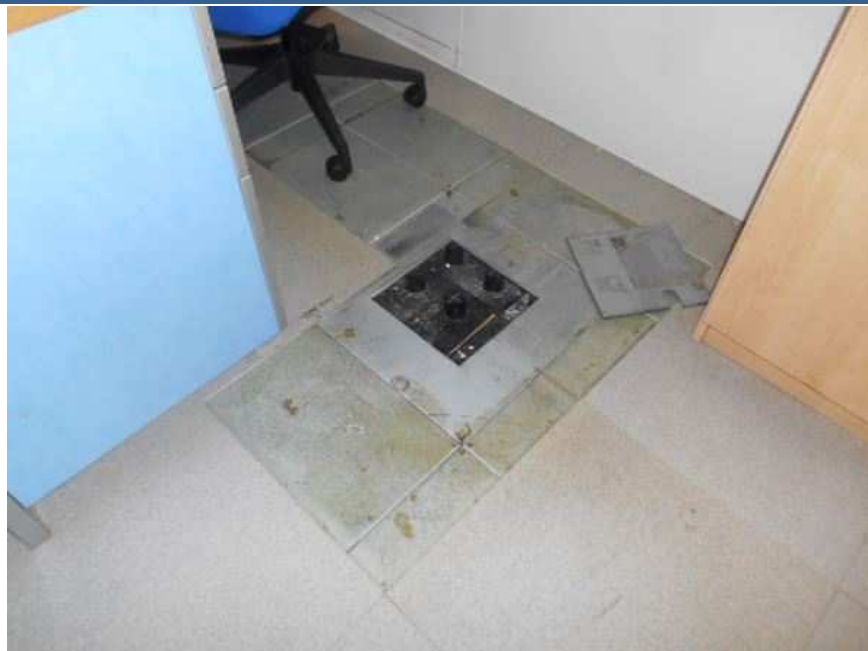
**PRELEVEMENT : P9**

Présence d'amiante **Non**
