# Rapport de repérage des matériaux et produits contenant de l'amiante avant travaux

UIOSS DE LA VIENNE

Rapport n° 2022-025-817/220142-3

**UIOSS 86**

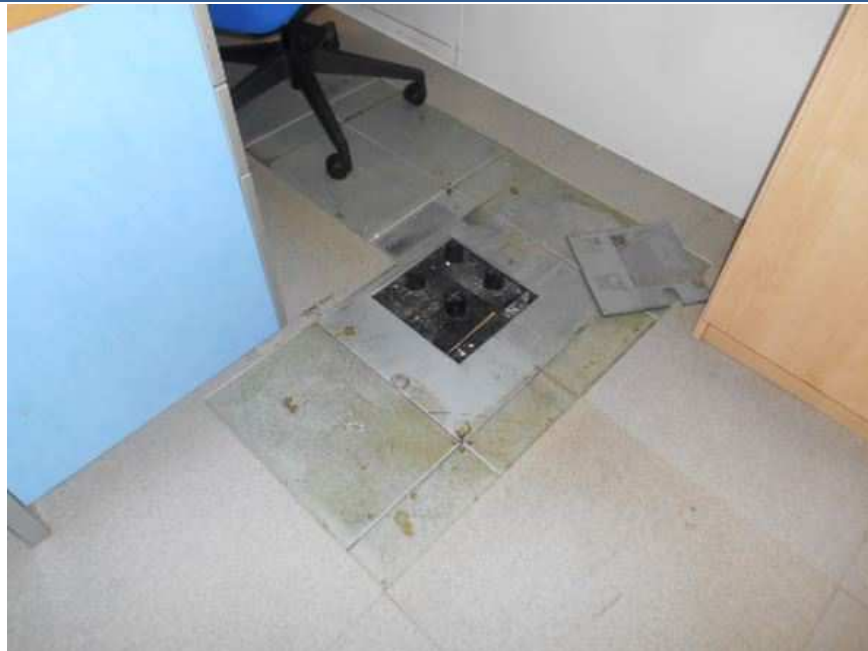
**PRELEVEMENT : P10**

| Pièce ou Local | Bureau 011 |

Présence d'amiante **Non**

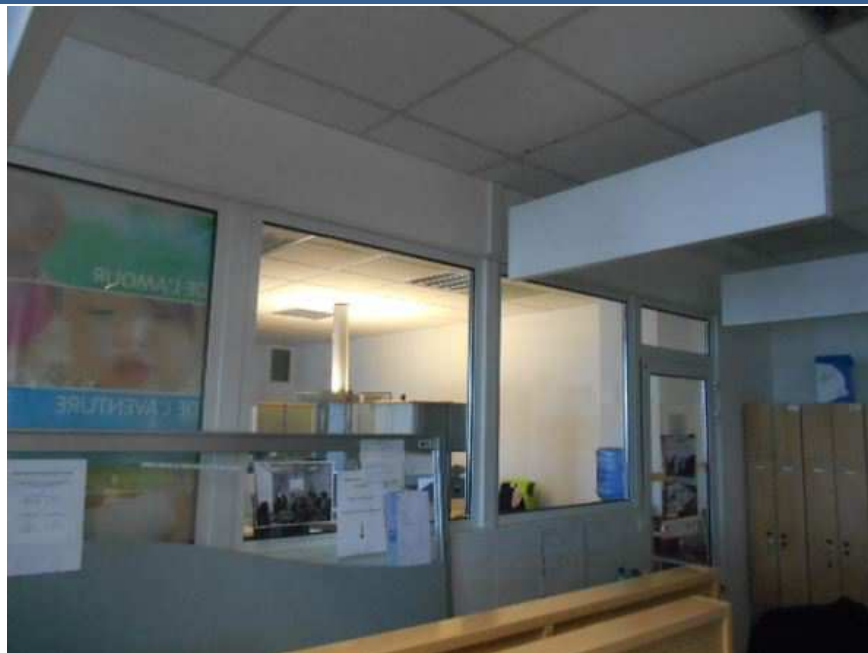
**PRELEVEMENT : P11**

Présence d'amiante **Non**

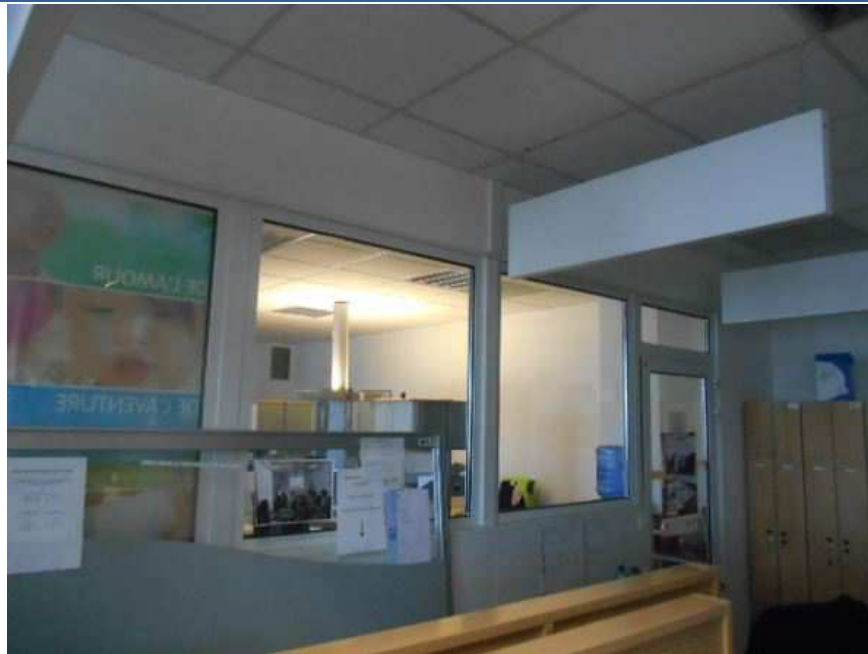
**PRELEVEMENT : P12**

| Pièce ou Local | Bureau 011 |

Présence d'amiante **Non**

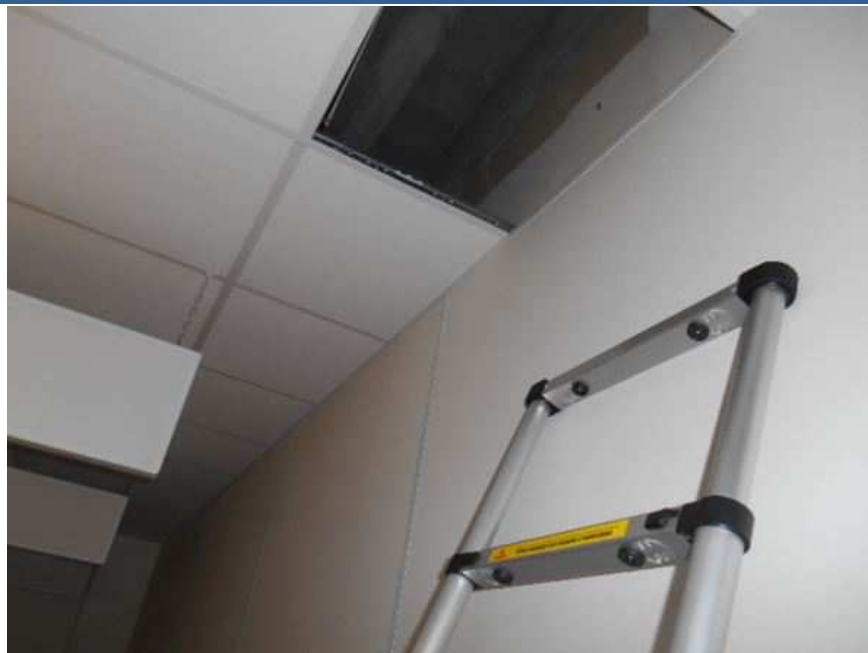
**PRELEVEMENT : P13**

| Présence d'amiante | <b>Non</b> |

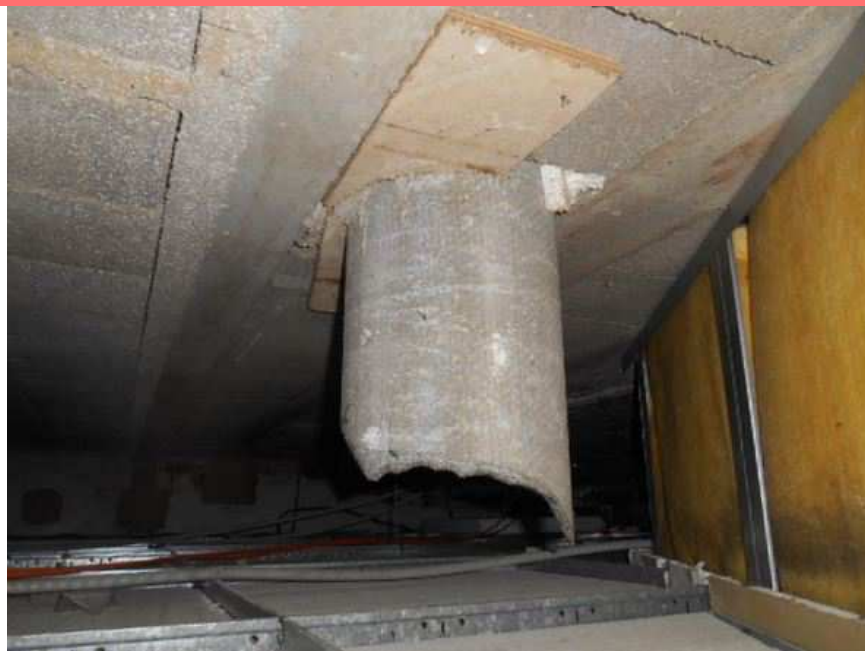
**MATERIAU RECONNU VISUELLEMENT**

Présence d'amiante **Oui**

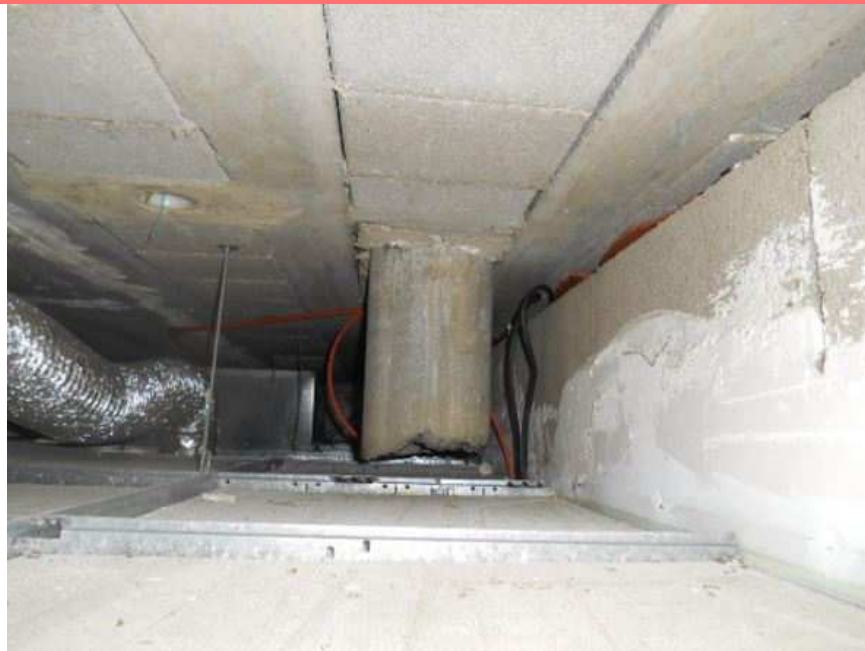
**MATERIAU RECONNU VISUELLEMENT**

| Pièce ou Local | Bureau 002 |

Présence d'amiante **Oui**

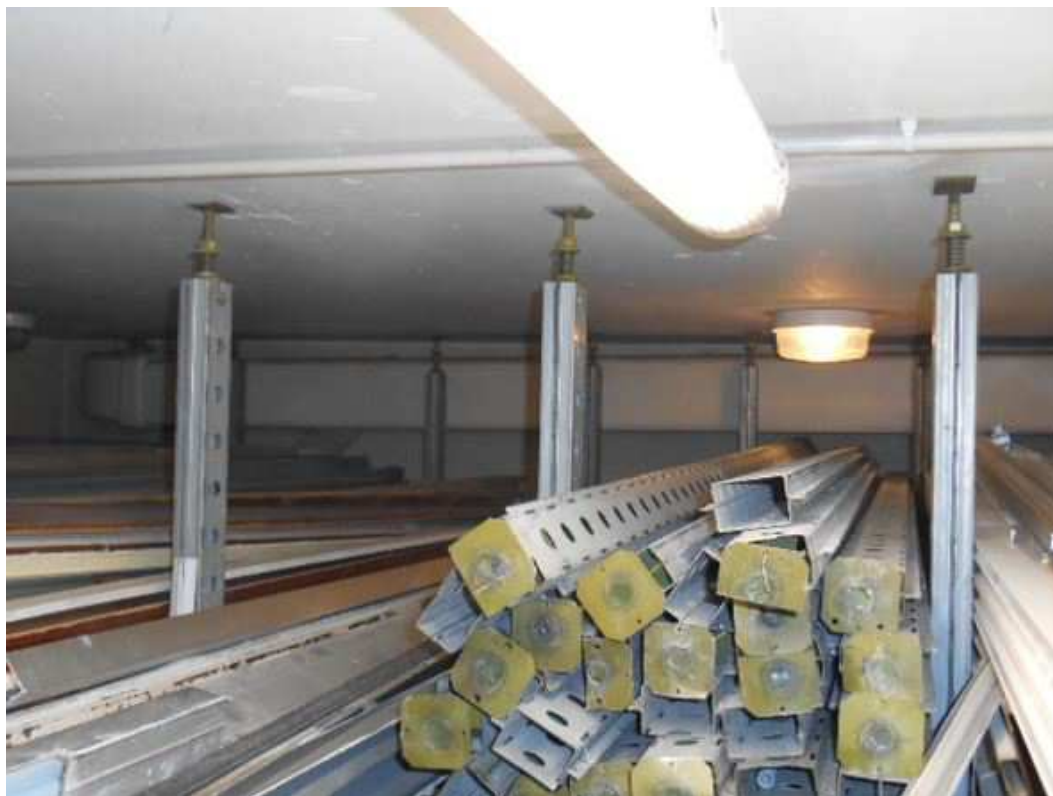
**CPAM stockage (Sous-sol) - Conduit de ventilation - Conduit de ventilation fibre ciment**

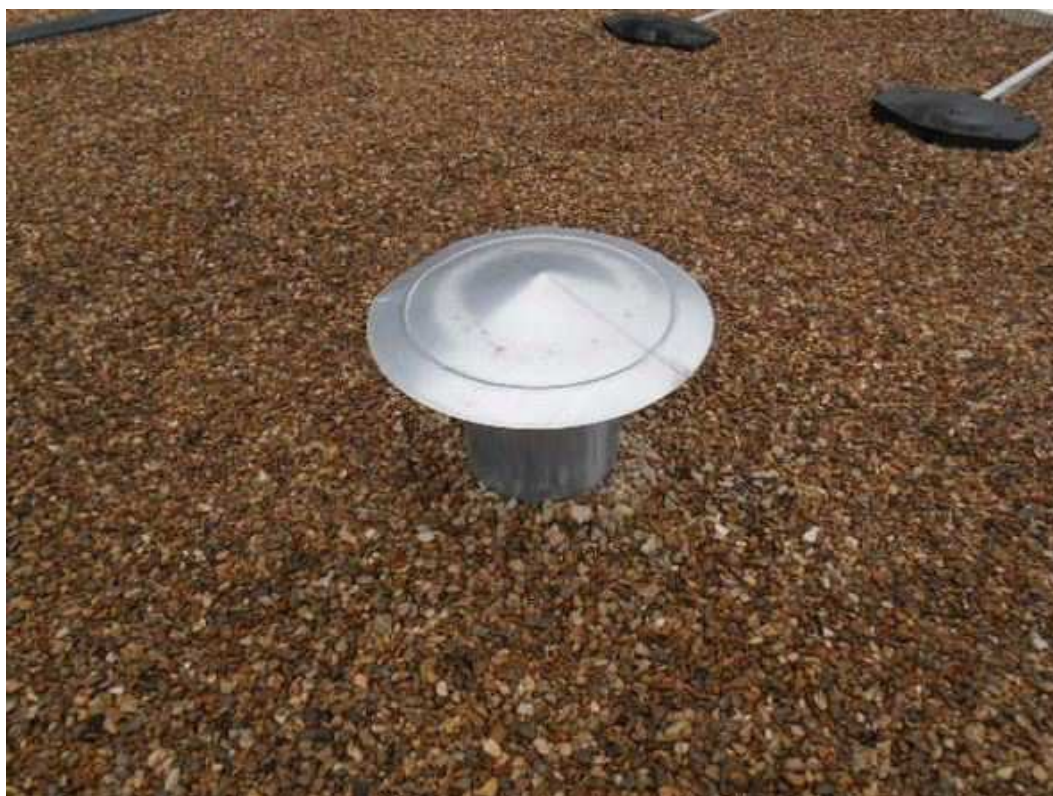
**Toiture terrasse bâtiment A (Extérieur) - Conduit de ventilation - Conduit de ventilation fibre ciment (n°1)**

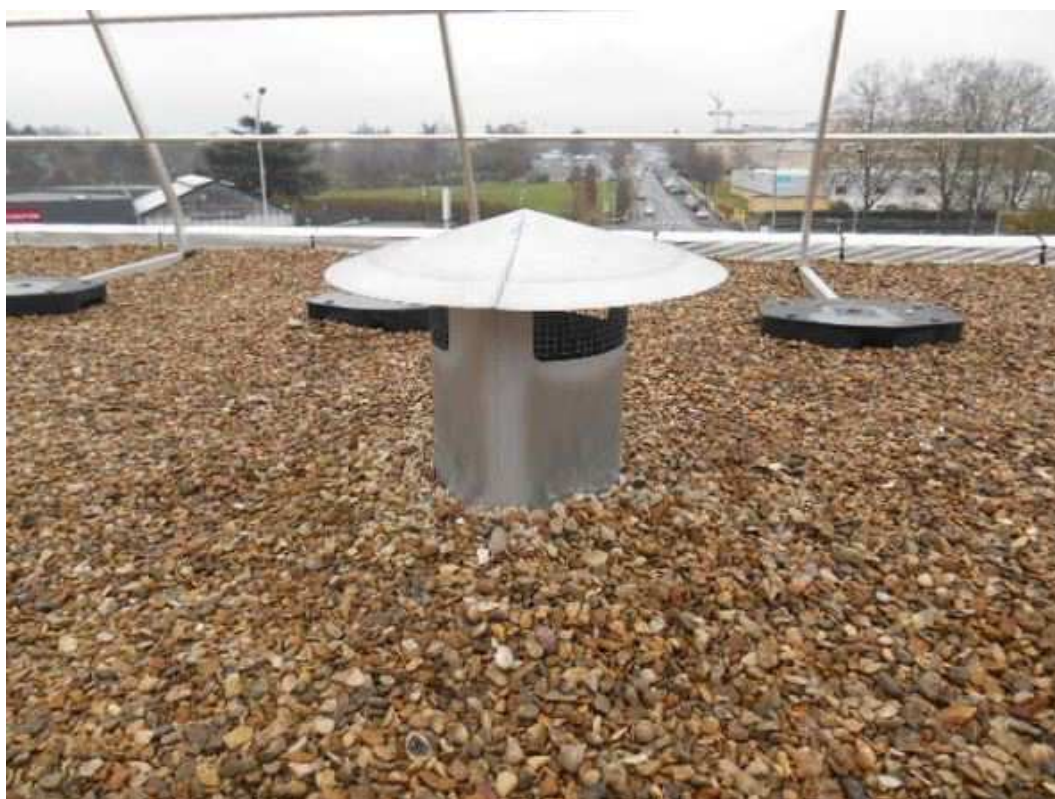
**Toiture terrasse bâtiment A (Extérieur) - Conduit de ventilation - Conduit de ventilation fibre ciment (n°2)**

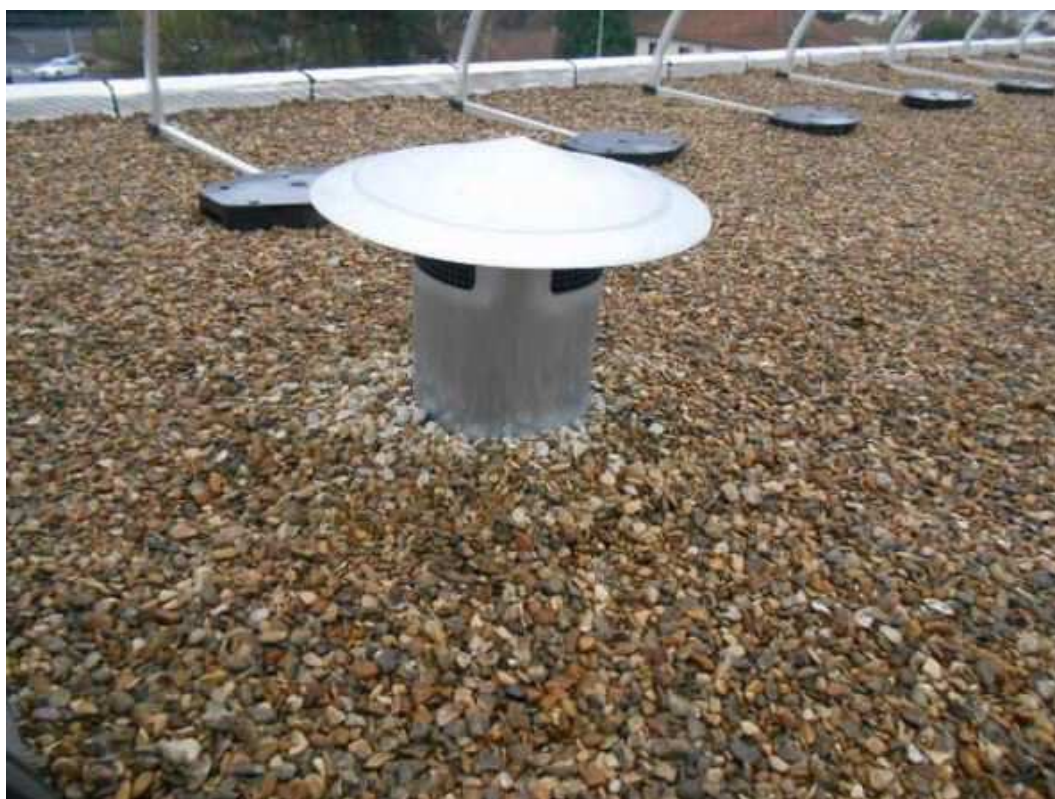
**Toiture terrasse bâtiment A (Extérieur) - Conduit de ventilation - Conduit de ventilation fibre ciment (n°3)**

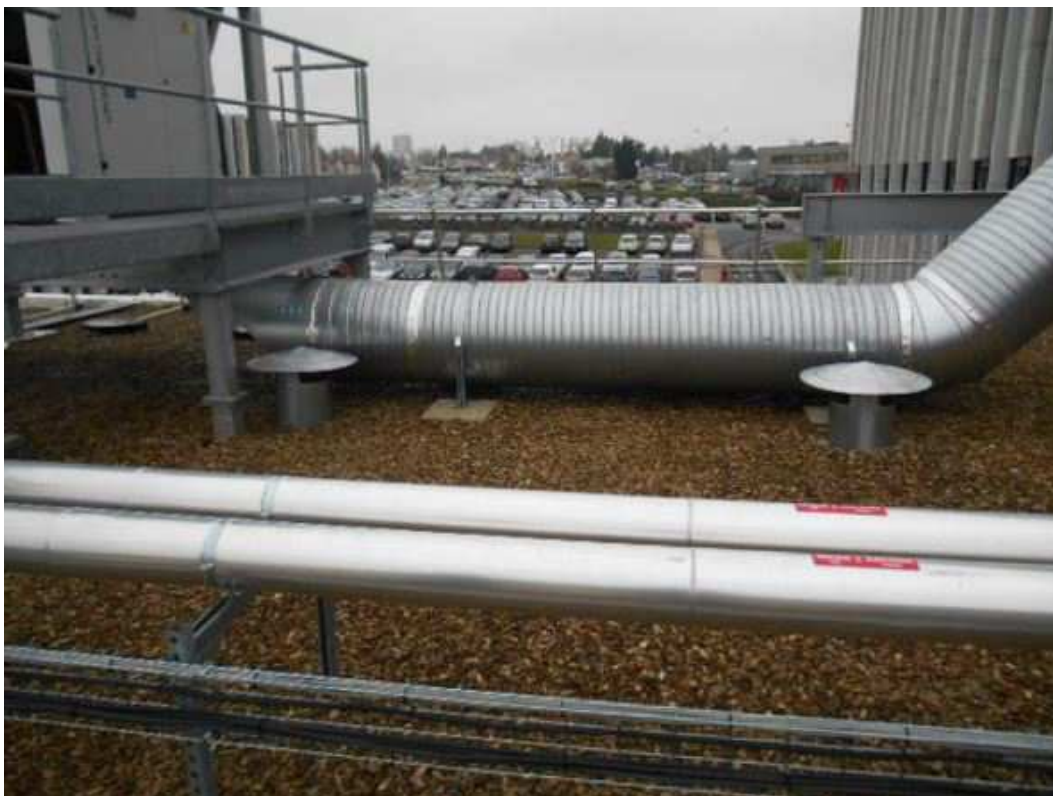
**Toiture terrasse bâtiment A (Extérieur) - Conduit de ventilation - Conduit de ventilation fibre ciment (n°4)**

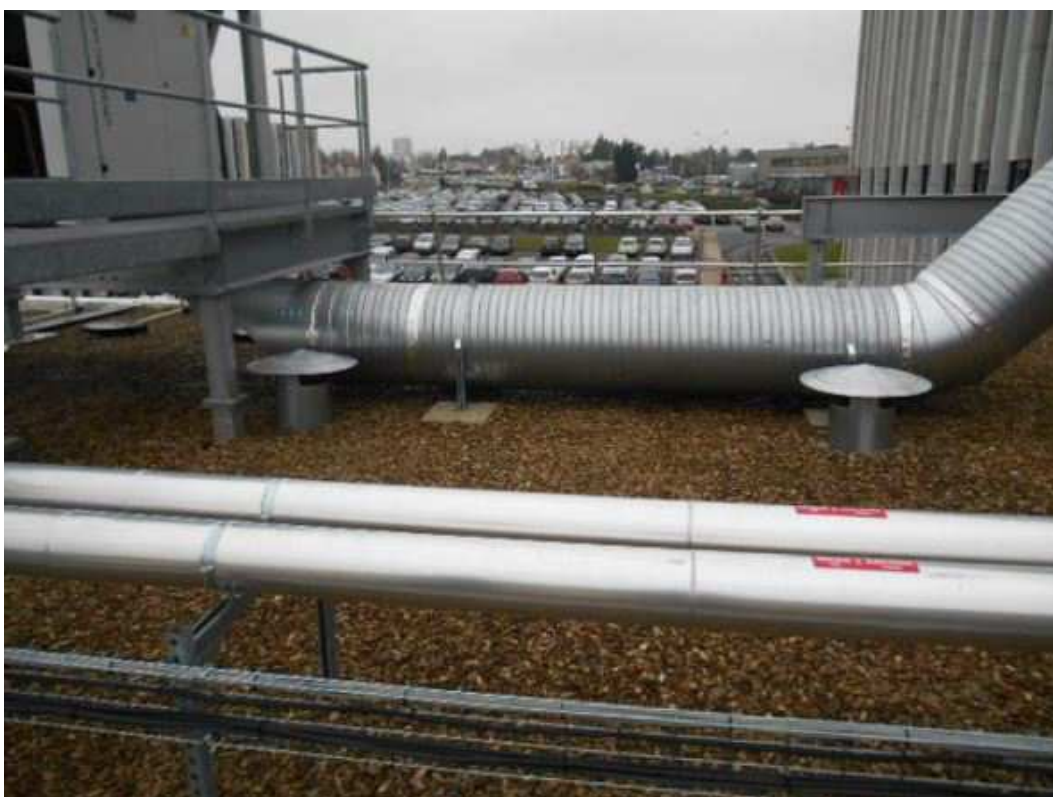
**Toiture terrasse bâtiment A (Extérieur) - Conduit de ventilation - Conduit de ventilation fibre ciment (n°5)**

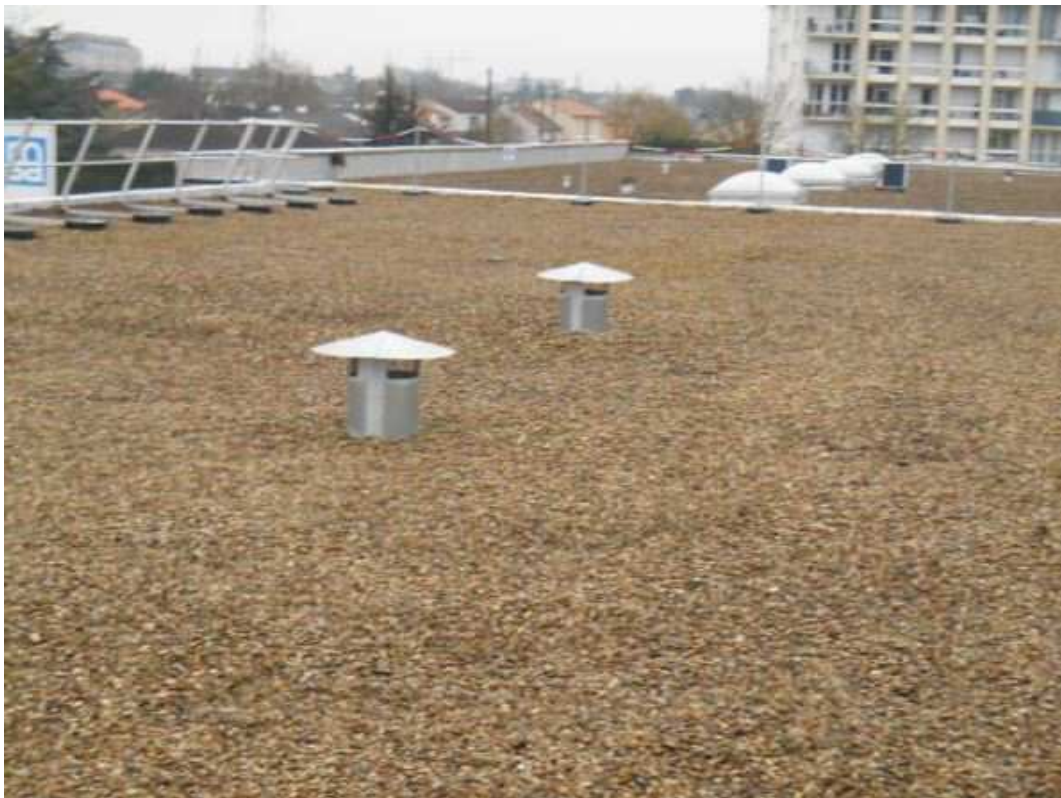
**Toiture terrasse bâtiment A (Extérieur) - Conduit de ventilation - Conduit de ventilation fibre ciment (n°6)**

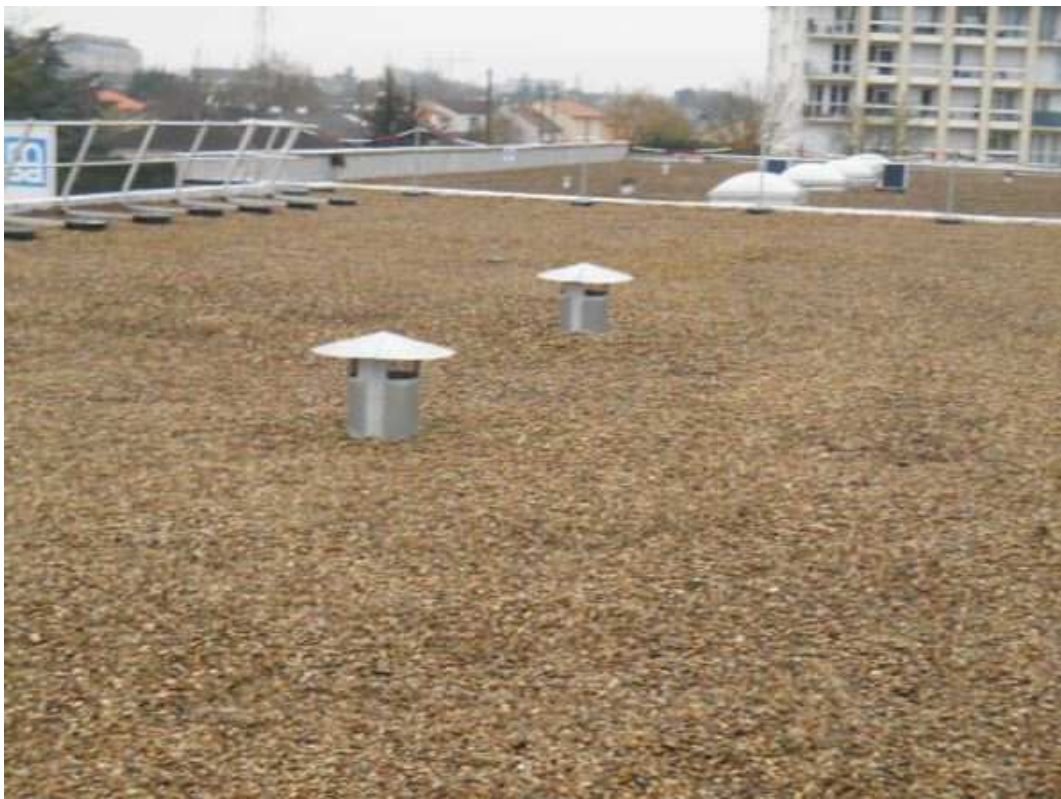
**Toiture terrasse bâtiment A (Extérieur) - Conduit de ventilation - Conduit de ventilation fibre ciment (n°7)**

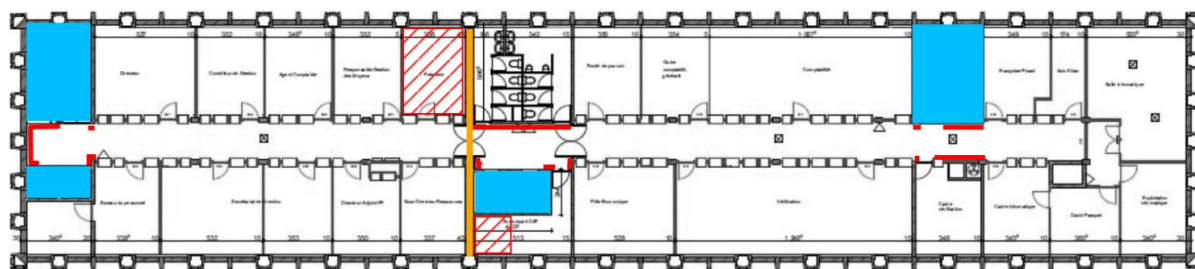
### Locaux CAF - R+3

- Colle de plinthes contenant de l'amiante
- ▨ Dalles de sol contenant de l'amiante recouvertes
- Joints de dilatation contenant de l'amiante
- Zones hors périmètre CAF

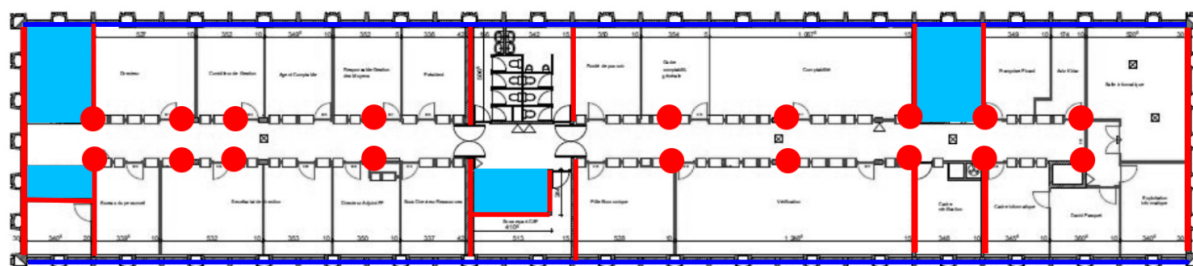
### Locaux CAF - R+3

- Enduits murs contenant de l'amiante
- Enduits allèges et murs contenant de l'amiante
- Enduits poteaux contenant de l'amiante

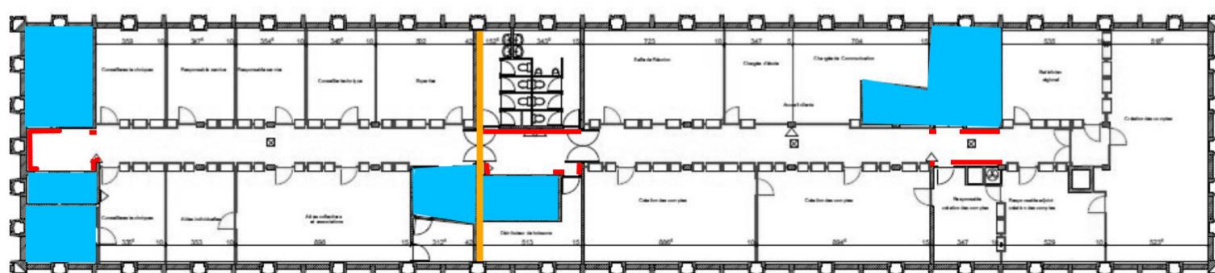
### Locaux CAF - R+5

- Colle de plinthes contenant de l'amiante
- Joints de dilatation contenant de l'amiante
- Zones hors périmètre CAF

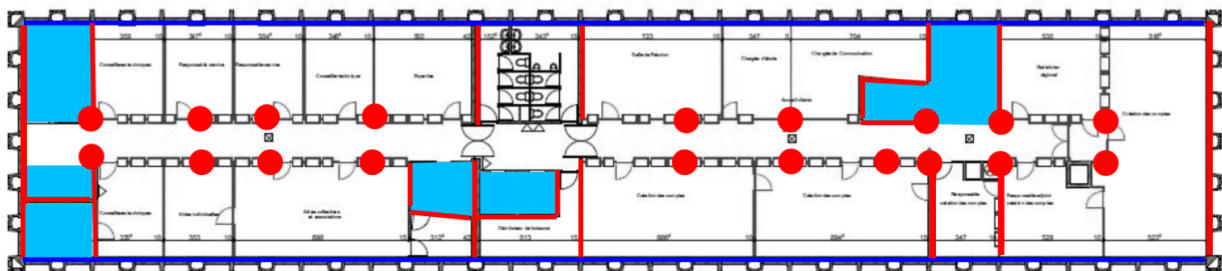
### Locaux CAF - R+5

- Enduits murs contenant de l'amiante
- Enduits allèges et murs contenant de l'amiante
- Enduits poteaux contenant de l'amiante
- Zones hors périmètre CAF

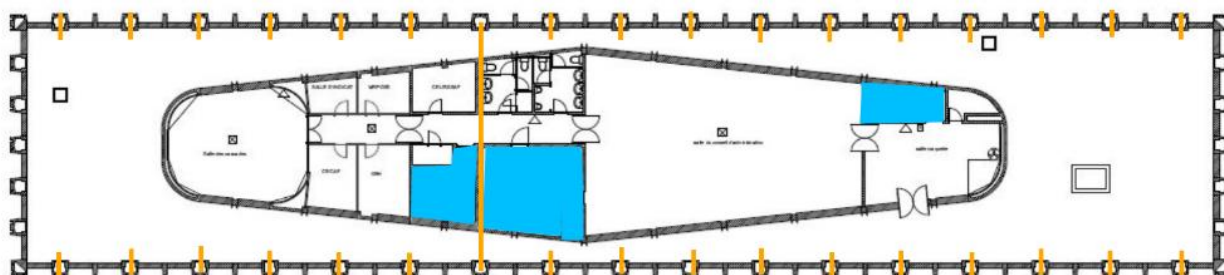
### Locaux CAF - R+6

- Joints de dilatation contenant de l'amiante
- Zones hors périmètre CAF

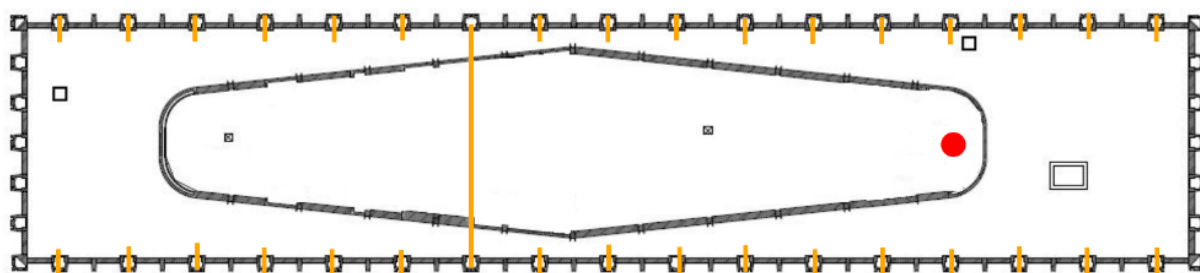
### Locaux CAF - Toitures

- Joints de dilatation contenant de l'amiante
- Conduits fibres-ciment contenant de l'amiante

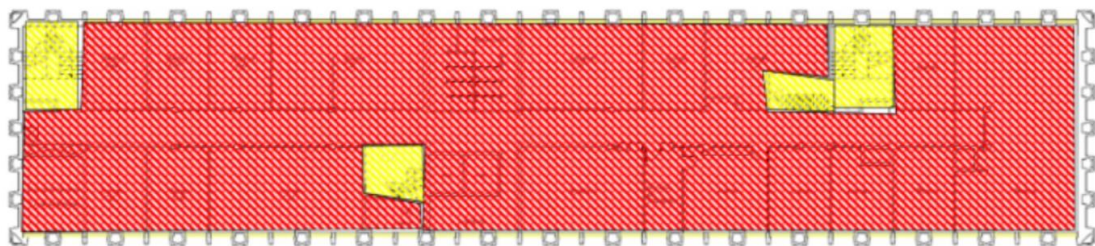
| <b>Titre :</b> | R+5 | | | |

| <b>LEGENDE</b> | |
|---|---|
| | Enduit plâtreux contenant de l'amiante sur les murs porteurs, allèges et poteaux |
