# - PRINCIPAUX POINTS D'ÉROSION DES BERGES -

## CANAL DU MIDI & CANAL LATÉRAL A LA GARONNE A TOULOUSE

Situation juin 2024

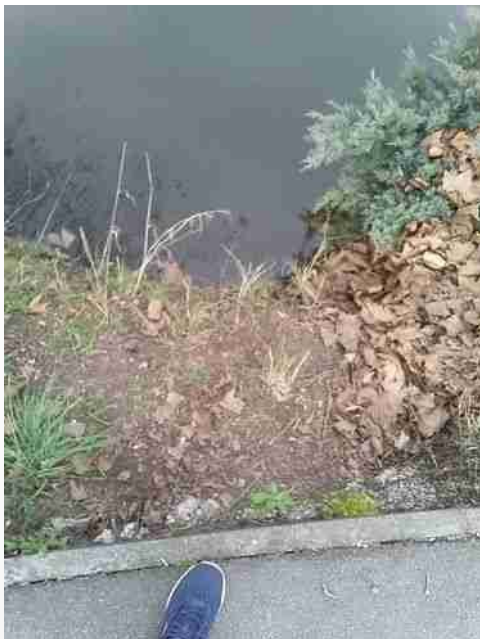
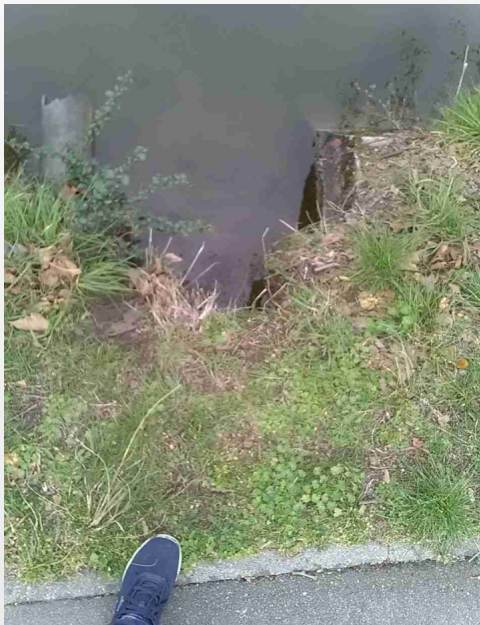
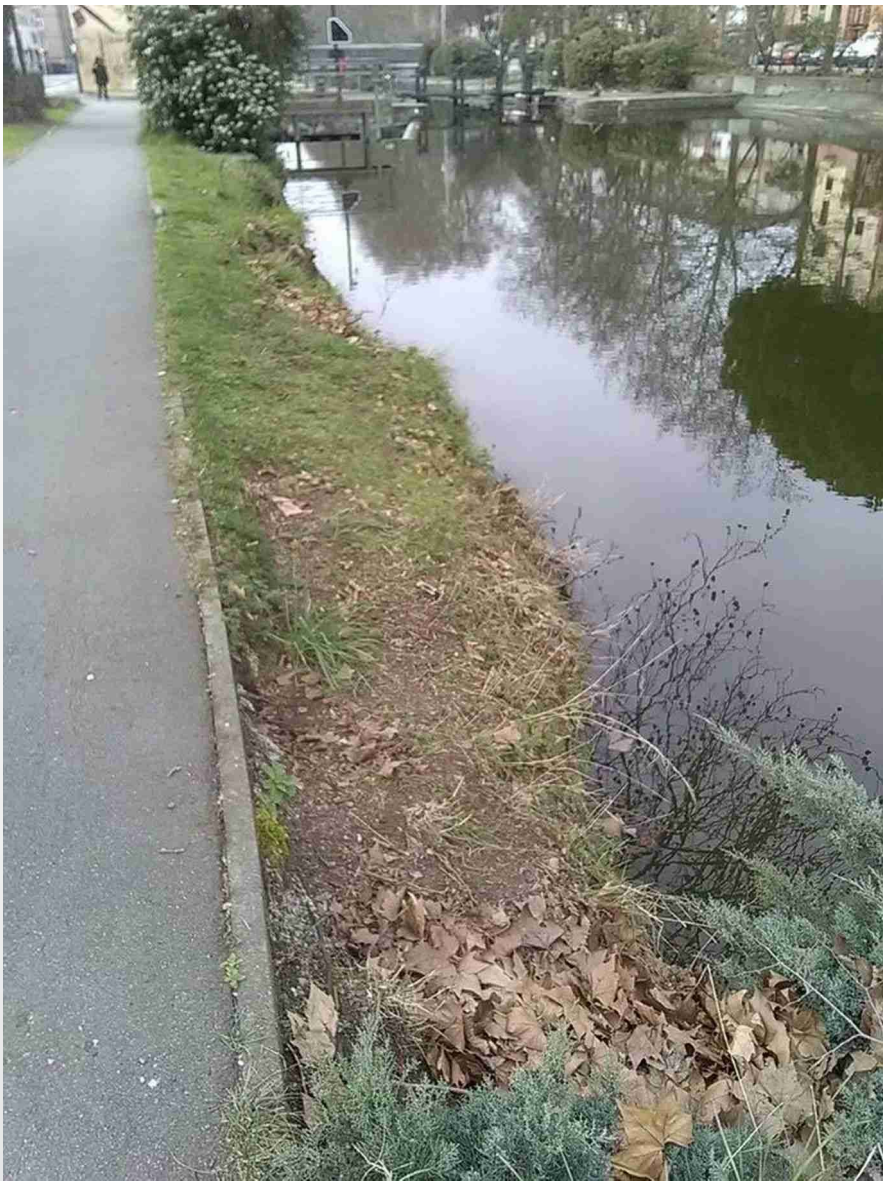
Photos 2023

FICHE M2 :  
CANAL DU MIDI – BIEF BEARNAIS  
BOULEVARD DE LA MARQUETTE

| Canal | PK | Rive | Voirie | Linéaire (ml) | Etat | Enjeu | Priorité |

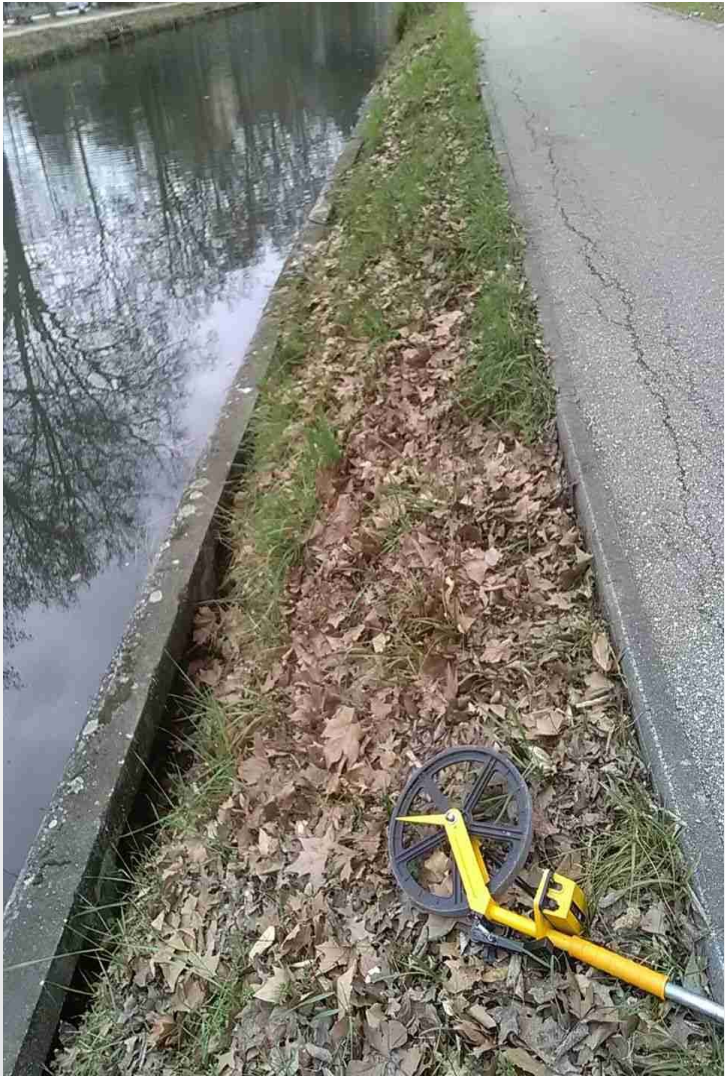
Photo 2023

FICHE M3 :  
CANAL DU MIDI – BIEF BEARNAIS  
BOULEVARD DE L'EMBOUCHURE

| Canal | PK | Rive | Voirie | Linéaire (ml) | Etat | Enjeu | Priorité |
|---|---|---|---|---|---|---|---|
| Midi 2023 | 1,5 | droite | Boulevard de l'Embouchure angle rue Dewoitine | 27m de 0,20 à 0,40 de large | Effondrement de la berge, fissures sur cheminement | Sécurité chemin piétonnier piste cyclable (Entretien TM), | 2 |

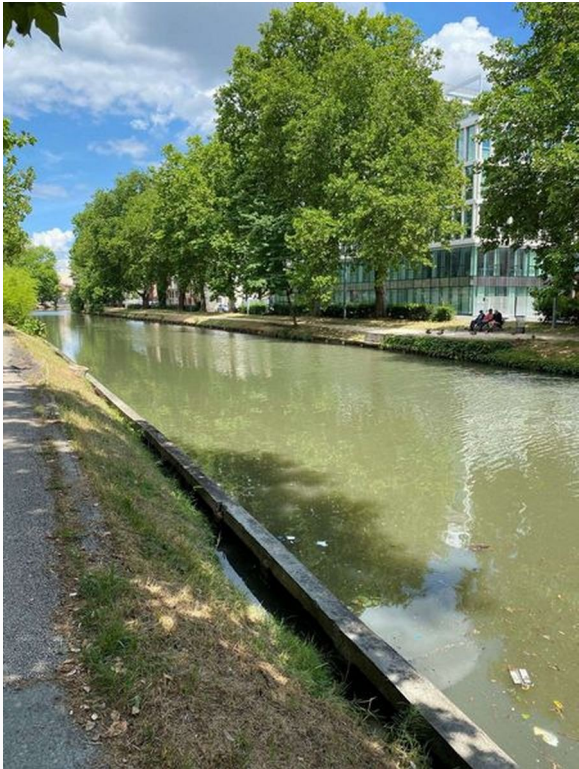
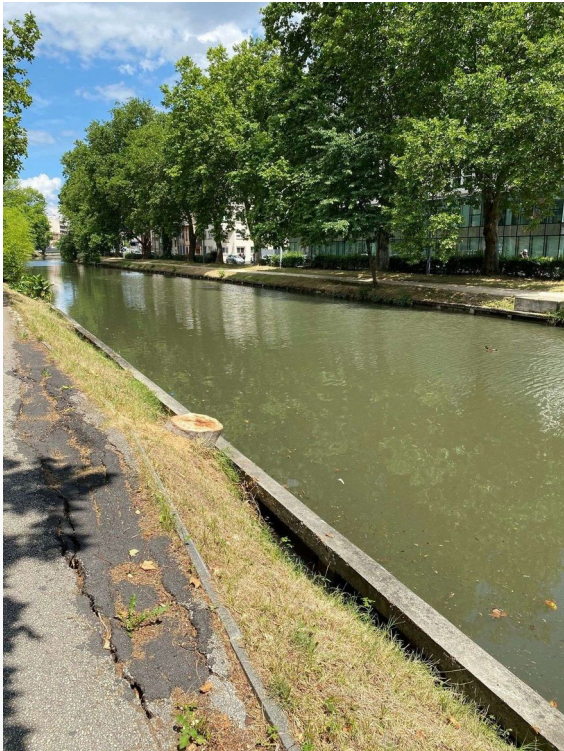
Photos 2022

FICHE M4 :

BOULEVARD DE L'EMBOUCHURE Face au n°39

| Canal | PK | Rive | Voirie | Linéaire (ml) | Etat | Enjeu | Priorité |
|---|---|---|---|---|---|---|---|
| Midi 2021 | 1,7 | droite | Boulevard de l'Embouchure | 60 | Affouillements derrière protection berge parois béton | piste piétons cycles (Entretien TM) | 1 |

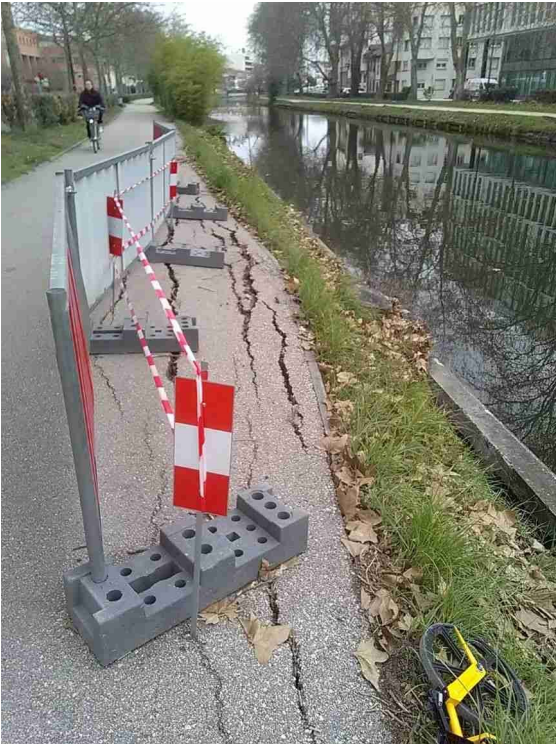
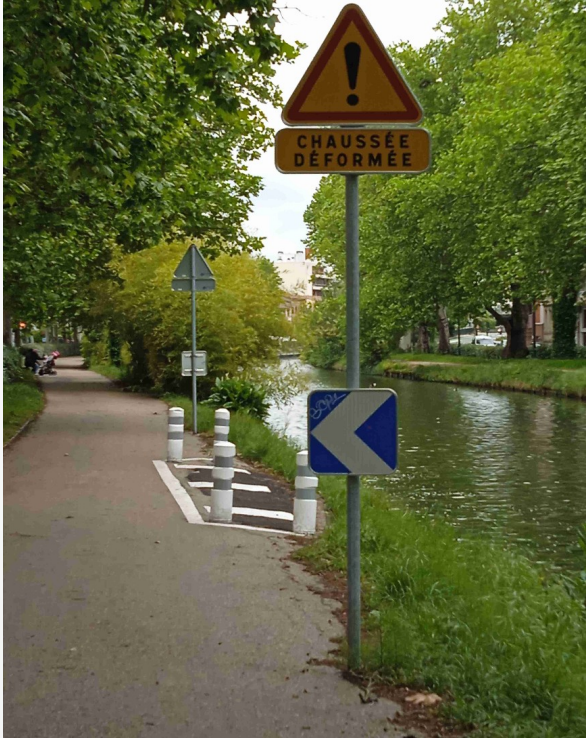
Photos 2023 avant et après mise en sécurité et signalisation

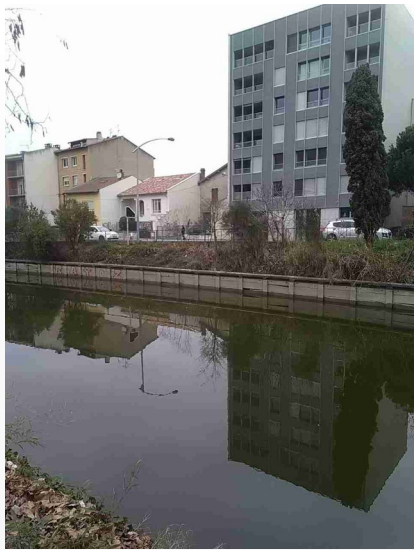
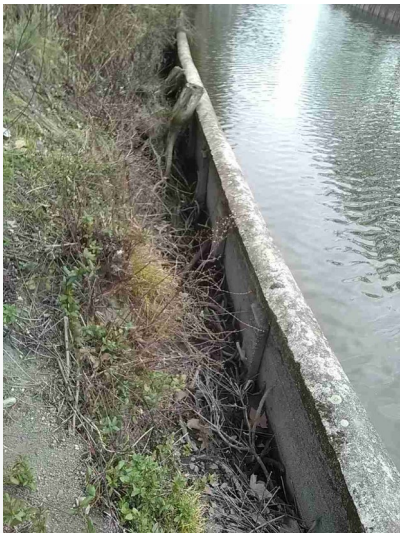
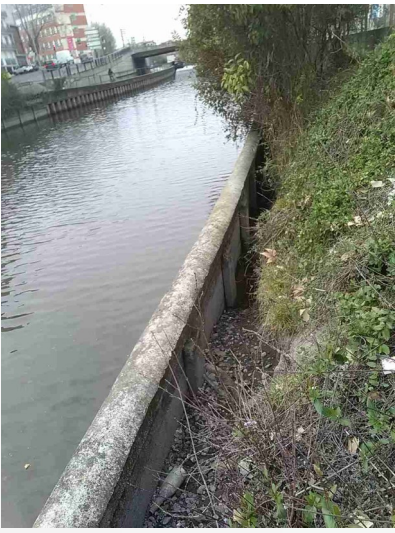
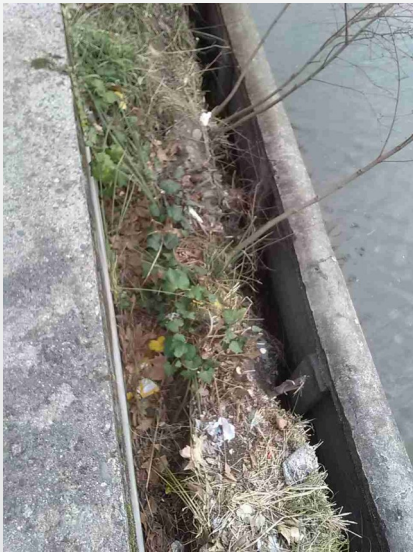
Photos 2023

| Canal | PK | Rive | Voirie | Linéaire (ml) | Etat | Enjeu | Priorité |
|---|---|---|---|---|---|---|---|
| Midi 2023 | 2,3 | droite | Bd des Minimes virage extérieur fil d'eau (amont pont des Minimes) | 65m sur 0,50m par endroit | Effondrement, glissement avancée de la berge. Risque de déchaussement du piétonnier | Maintien de la berge et du cheminement cyclable et piéton | 2 |

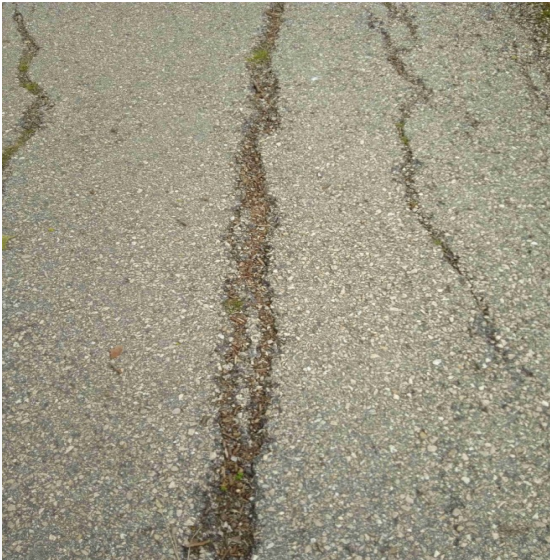
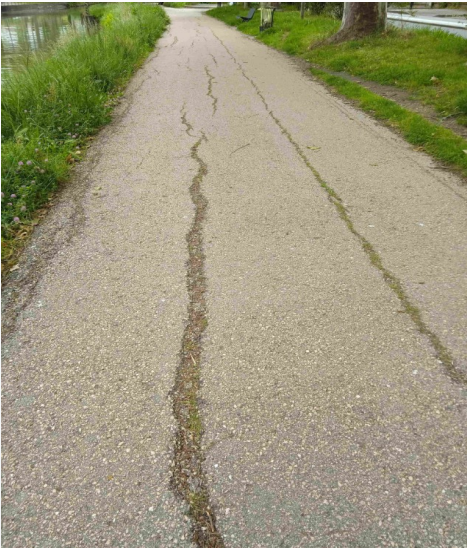
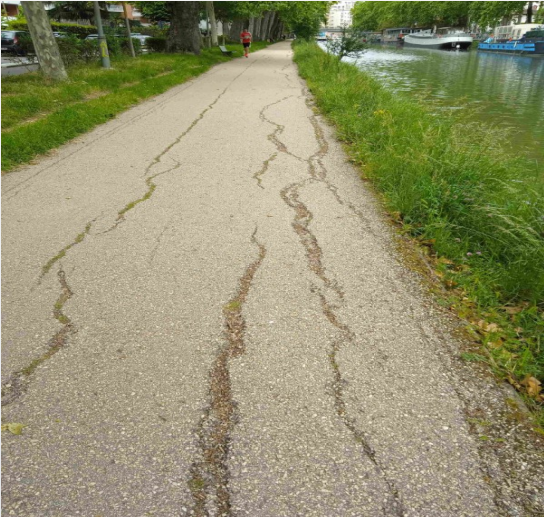
Photos juin 2024

| Canal | PK | Rive | Voirie | Linéaire (ml) | Etat | Enjeu | Priorité |
|---|---|---|---|---|---|---|---|
| Midi 2024 | 5,8 | Gauche | Bd Montplaisir du port St Sauveur au pont SNCF | 350 m | Glissement de la berge. Risque déchaussement du piétonnier, présence de fissures parallèles à la berge sur la quasi totalité du linéaire | Maintien de la berge et du cheminement piéton | 2 |

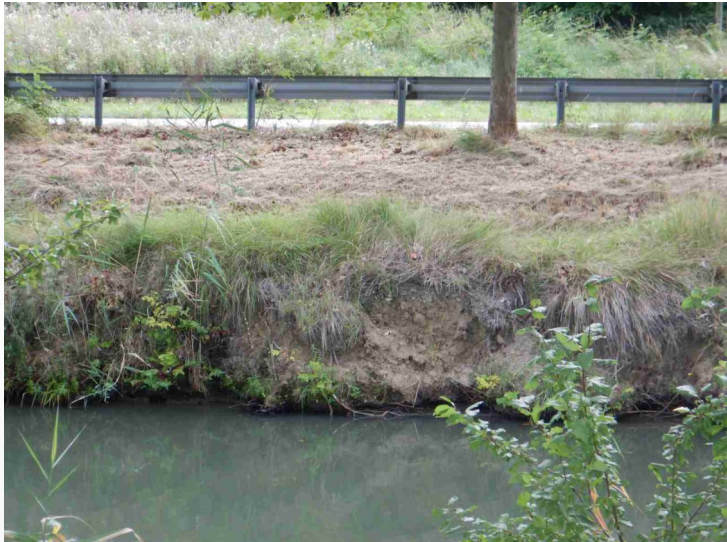
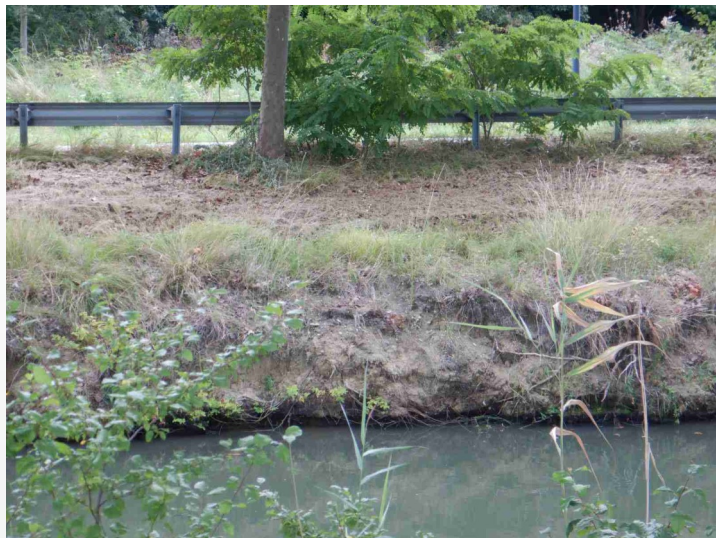
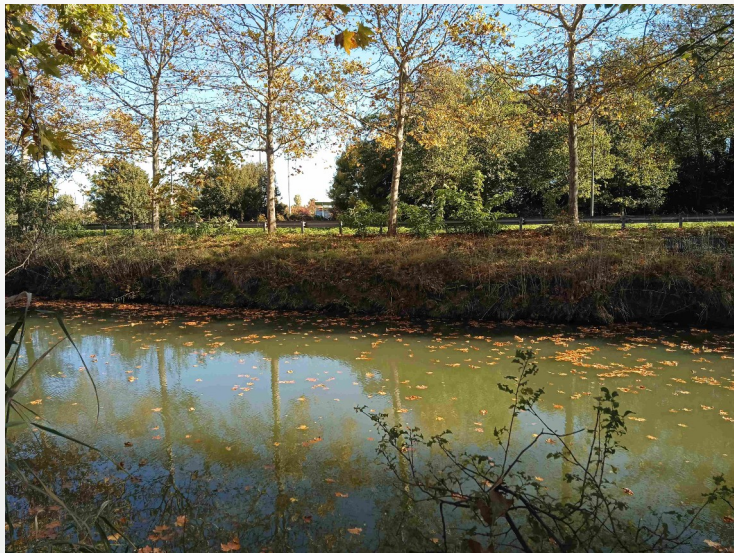
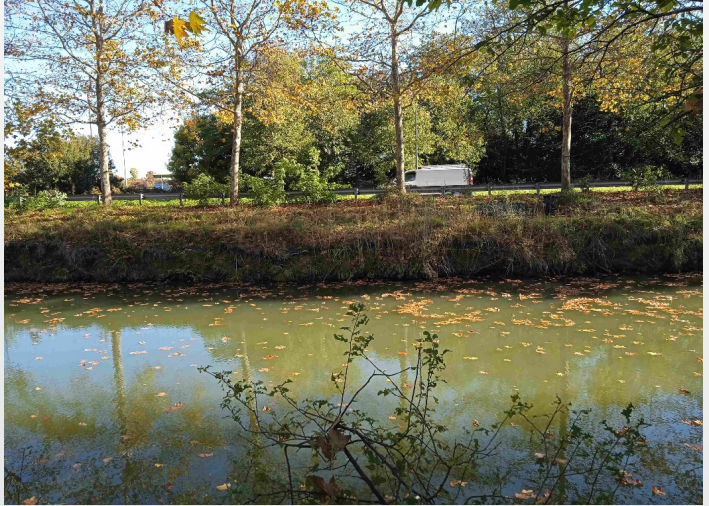
Photos octobre 2024

**FICHE M19 :**  
**CANAL DU MIDI BIEF BAYARD**  
**BOULEVARD DE LA MEDITERRANEE** **amont de la passerelle des Herbettes**

| Canal | PK | Rive | Voirie | Linéaire (ml) | Etat | Enjeu | Priorité |
|---|---|---|---|---|---|---|---|
| Midi | 7,8 | droite | Boulevard de la Méditerranée | 120 | effondrements | Chemin de halage (entretien VT) | 3 |

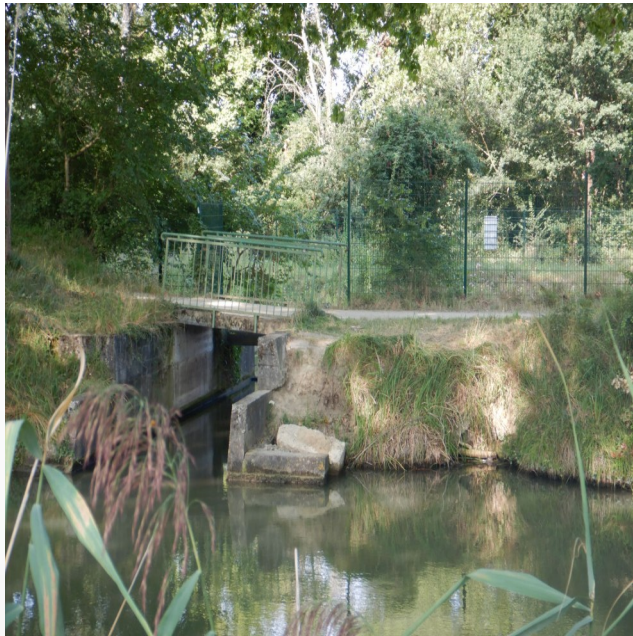
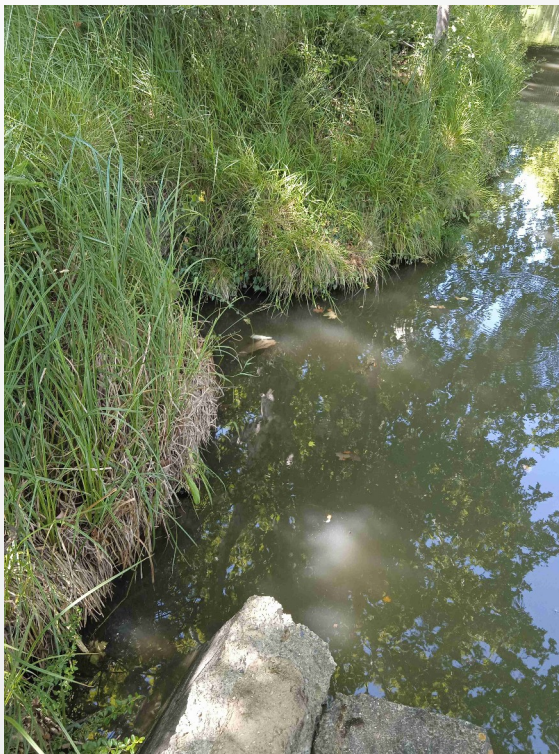
Photos juin 2024

**FICHE M22 :**  
**CANAL DU MIDI**  
**CHEMIN DE HALAGE en AMONT du Pont Giordano Bruno**

| Canal | PK | Rive | Voirie | Linéaire<br>(ml) | Etat | Enjeu | Priorité |
|---|---|---|---|---|---|---|---|
| Midi | 9,2 | gauche | Chemin CHEMIN DE HALAGE en AMONT du Pont Giordano Bruno | 8 | affouillements | Ouvrage déversoir bassin (VNF) | 3 |

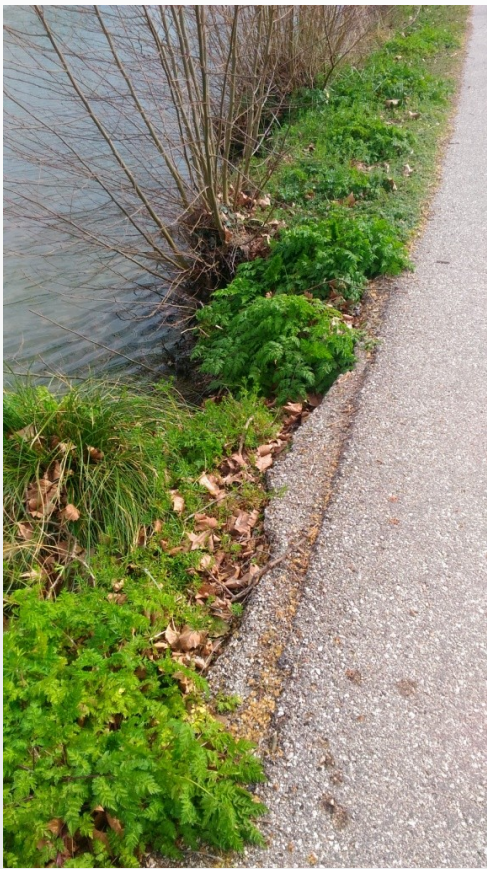
Photos 2024

| Canal | PK | Rive | Voirie | Linéaire<br>(ml) | Etat | Enjeu | Priorité |
|---|---|---|---|---|---|---|---|
| Latéral | 5,4 | gauche | Voie verte | 20.... | Affouillements | Piste cyclable, piétonne et<br>voie de service TM VT VNF | 1 |
