# Dossier Technique Amiante

Maison de l'Education  
Chemin Sadecki  
97300 CAYENNE

**Référence du dossier :** 2025-0598

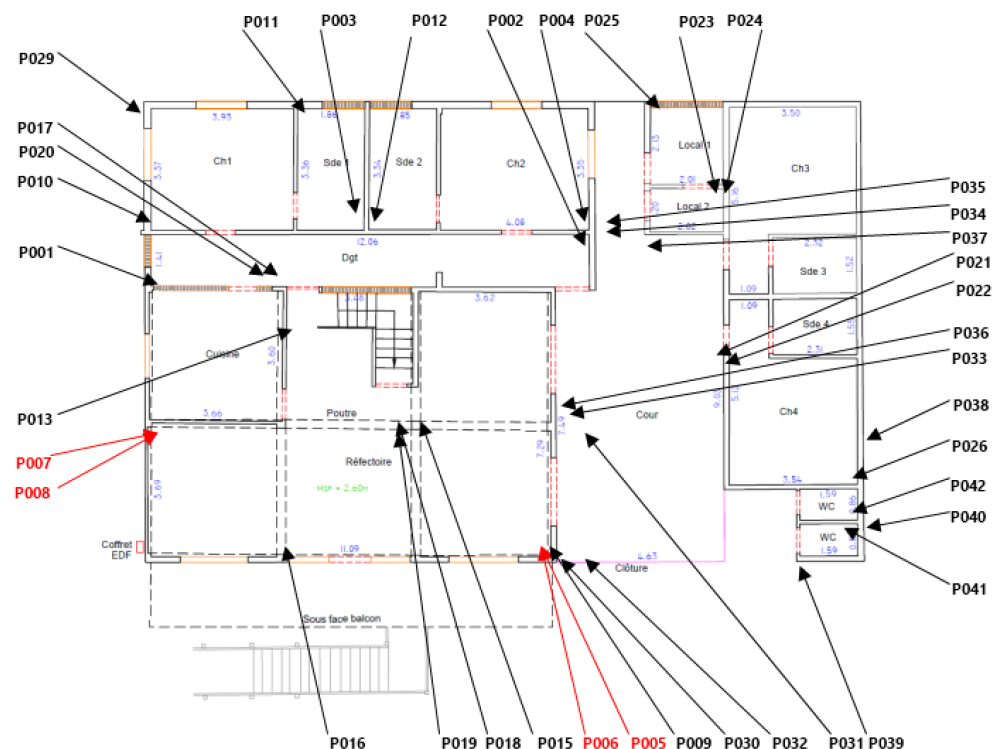
Maison de l'enfance - Maison de l'Education  
Chemin Sadecki - 97300 CAYENNE  
Rdc

➡ : Prélèvement avec absence d'amiante après analyse au laboratoire - ➡ : Prélèvement avec présence d'amiante après analyse au laboratoire

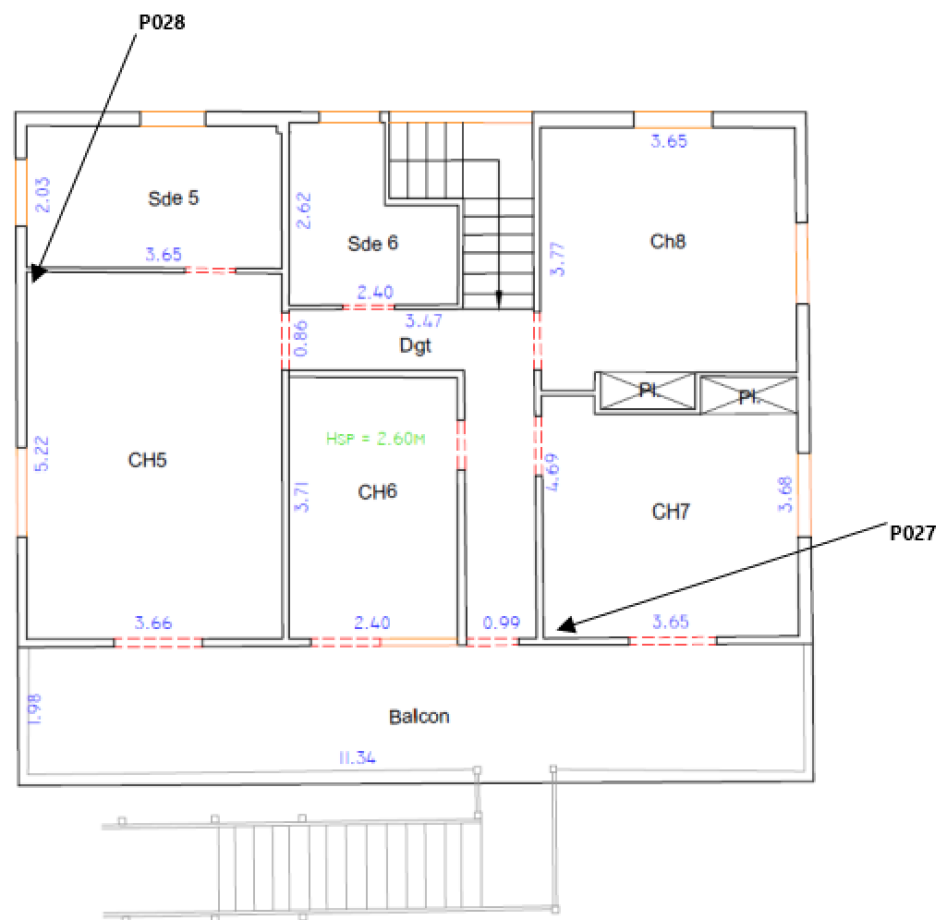
Rdc

: Prélèvement avec absence d'amiante après analyse au laboratoire -

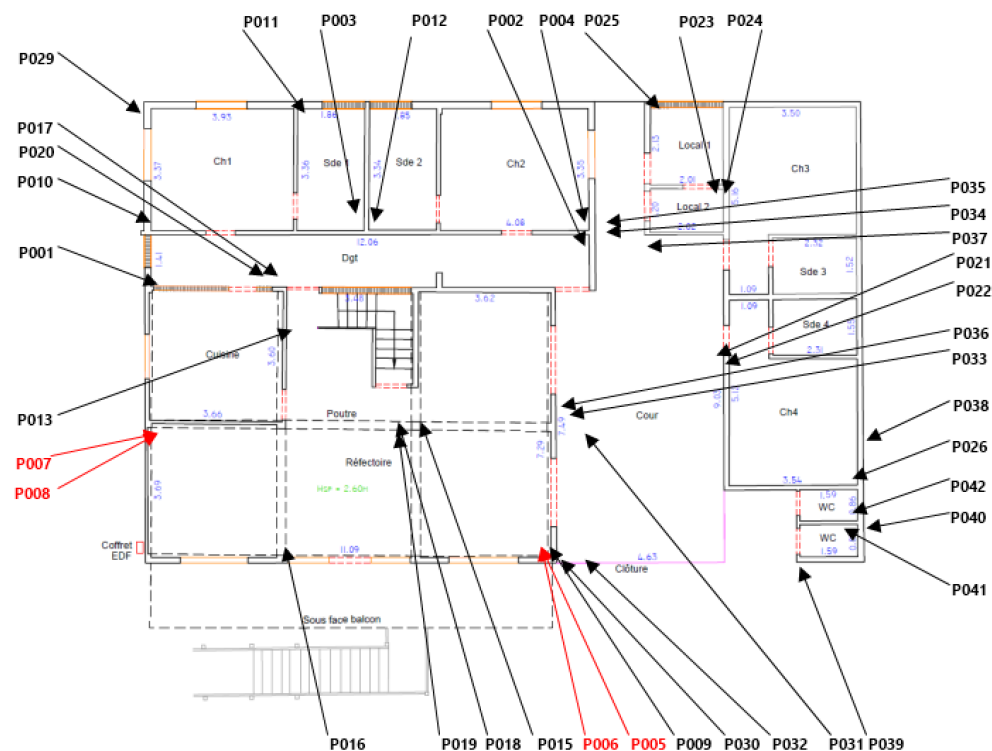
Maison de l'enfance - Maison de l'Education  
Chemin Sadecki - 97300 CAYENNE  
Rdc

➡ : Prélèvement avec absence d'amiante après analyse au laboratoire - ➡ : Prélèvement avec présence d'amiante après analyse au laboratoire

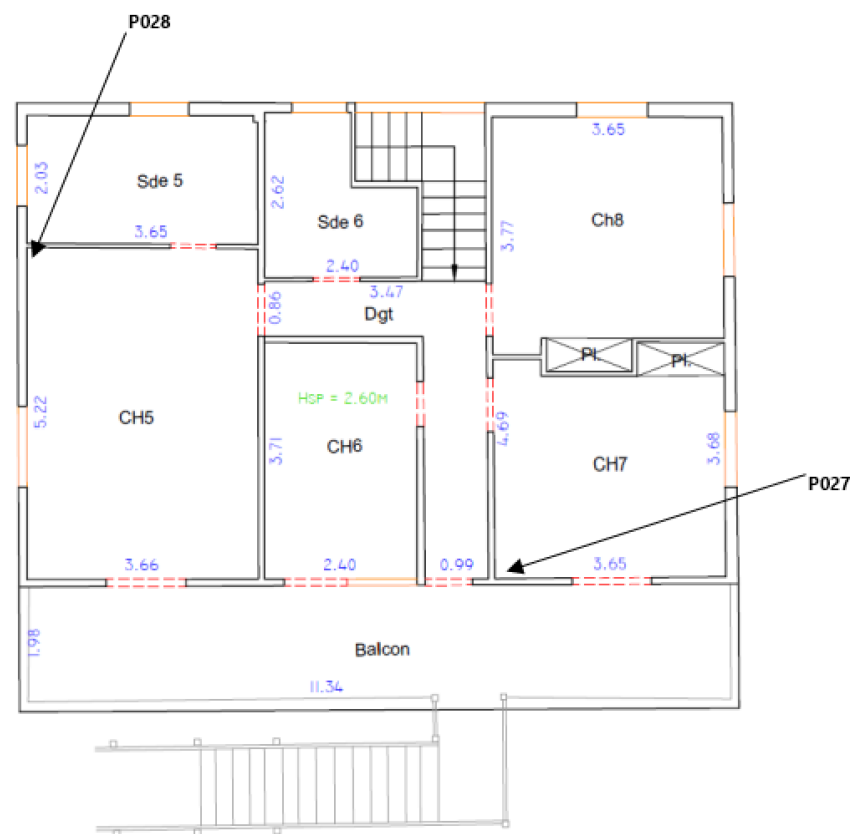
Rdc

↖ : Prélèvement avec absence d'amiante après analyse au laboratoire - 
 ↗ : Prélèvement avec présence d'amiante après analyse au laboratoire

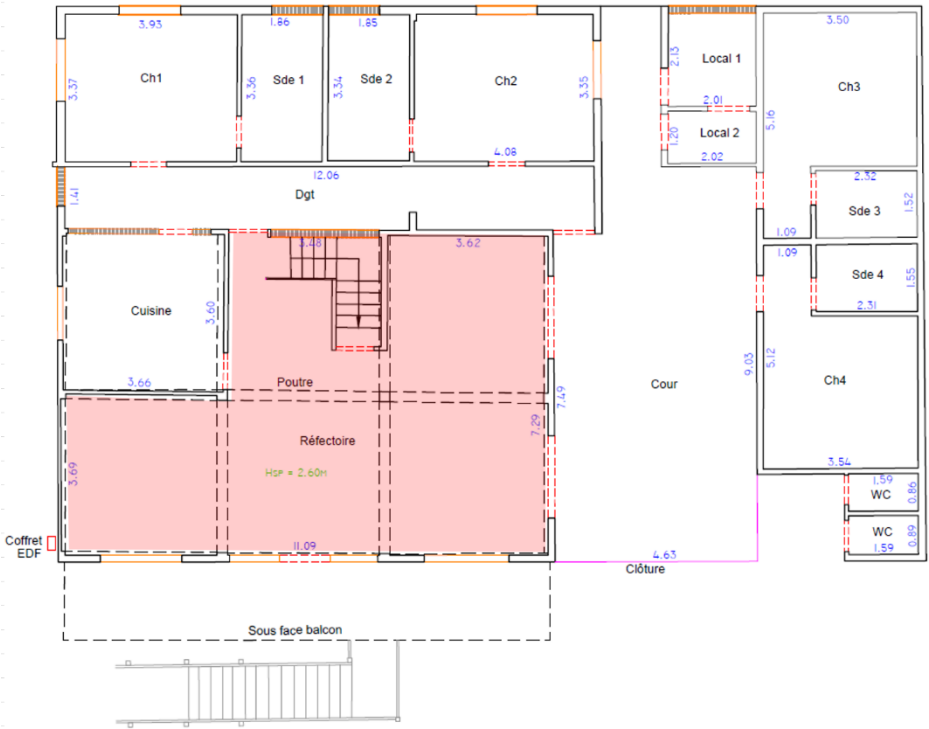
Maison de l'enfance - Maison de l'Education  
Chemin Sadecki - 97300 CAYENNE  
Rdc

Cartographie de l'étendue des matériaux et produits contenant de l'amiante
