# Rapport de mission de repérage du plomb avant travaux dans un immeuble bâti

3 rue du Stade  
29190 GOUZEC

Date du rapport : 25/09/2023

Référence du dossier : 2308CBRLO  
- BI988000000179

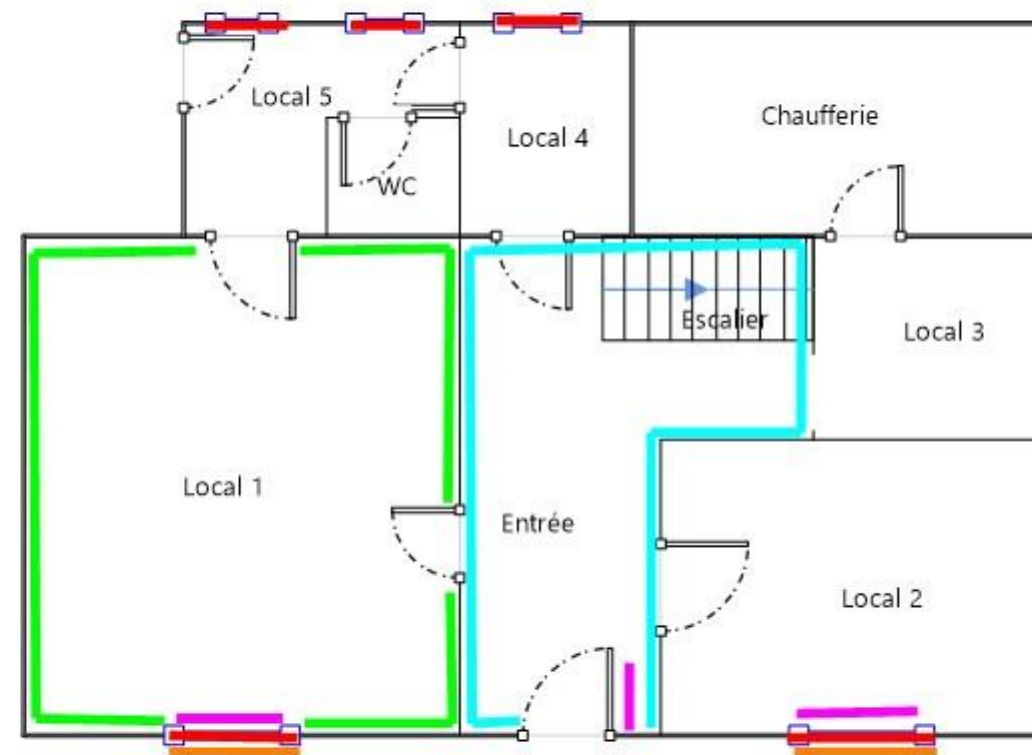
N° planche: 1/3

Peinture sur plinthes bois  
Valeurs supérieurs à 1 mg/cm<sup>2</sup>
- Peinture sur volet bois  
Valeurs supérieurs à 1 mg/cm<sup>2</sup>

Peinture sur murs  
Valeurs supérieurs à 1 mg/cm<sup>2</sup>
