N/Réf : FVI/EZ2504C

Objet : Réhabilitation chambres d'hôtel de la Gendarmerie  
Dijon (21)

## DIAGNOSTIC STRUCTUREL

30 boulevard Maréchal Joffre  
21000 Dijon

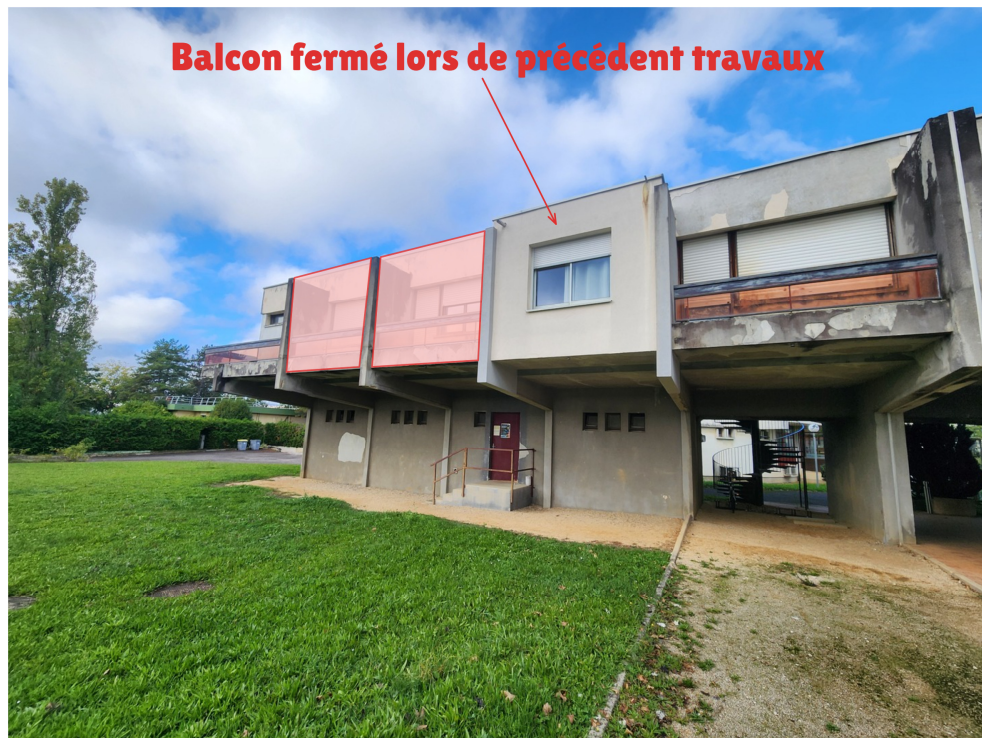
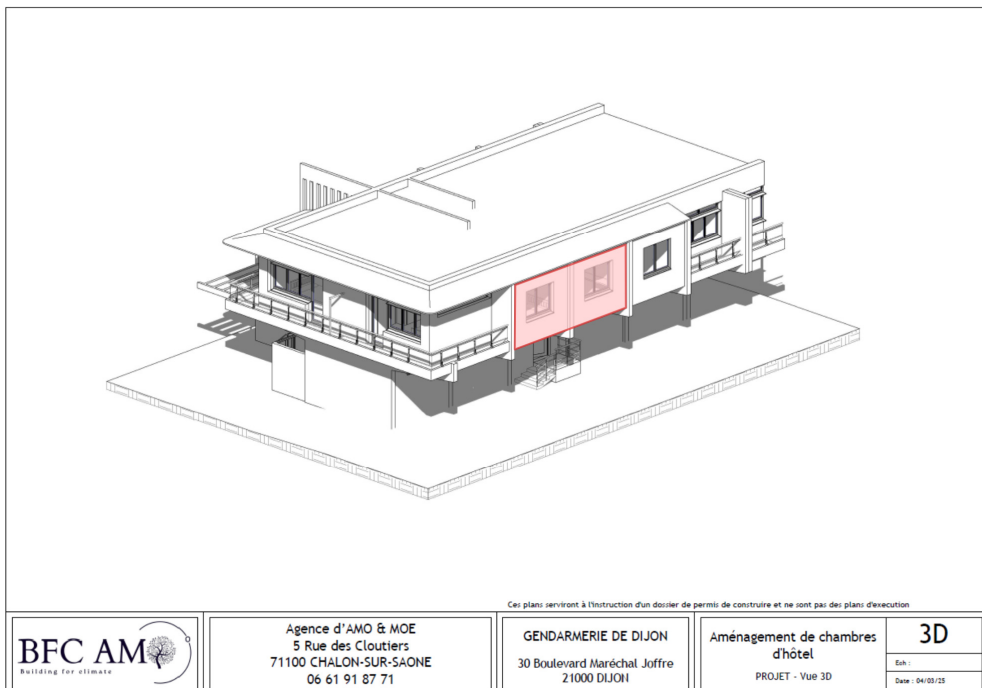
*Repérage des balcons à fermer*

Nous avons été missionnés pour réaliser un diagnostic structurel relative à la réhabilitation de l'Hôtel de Gendarmerie situé au 30 boulevard Maréchal Joffre à Dijon (21).  
D'un point de vue structurel, cette réhabilitation prévoit l'agrandissement des logements en fermant partiellement les balcons du 1er étage via une structure légère.

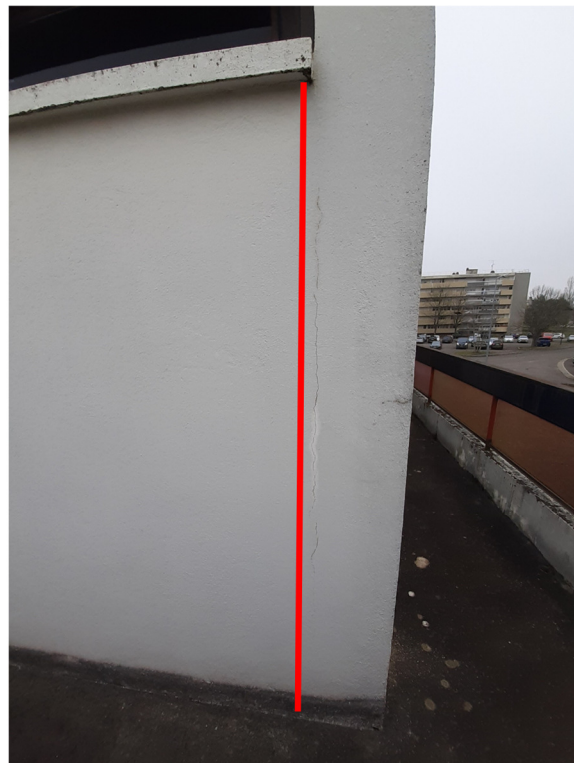
**Fissure probablement induite par une différence de matériaux : Poteau en béton armé et allège en maçonnerie de type blocs de béton aggloméré ?**

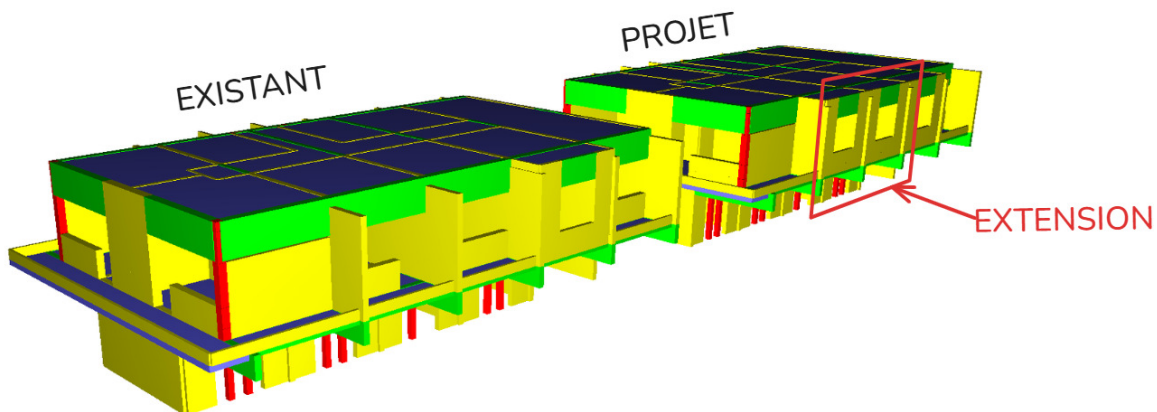
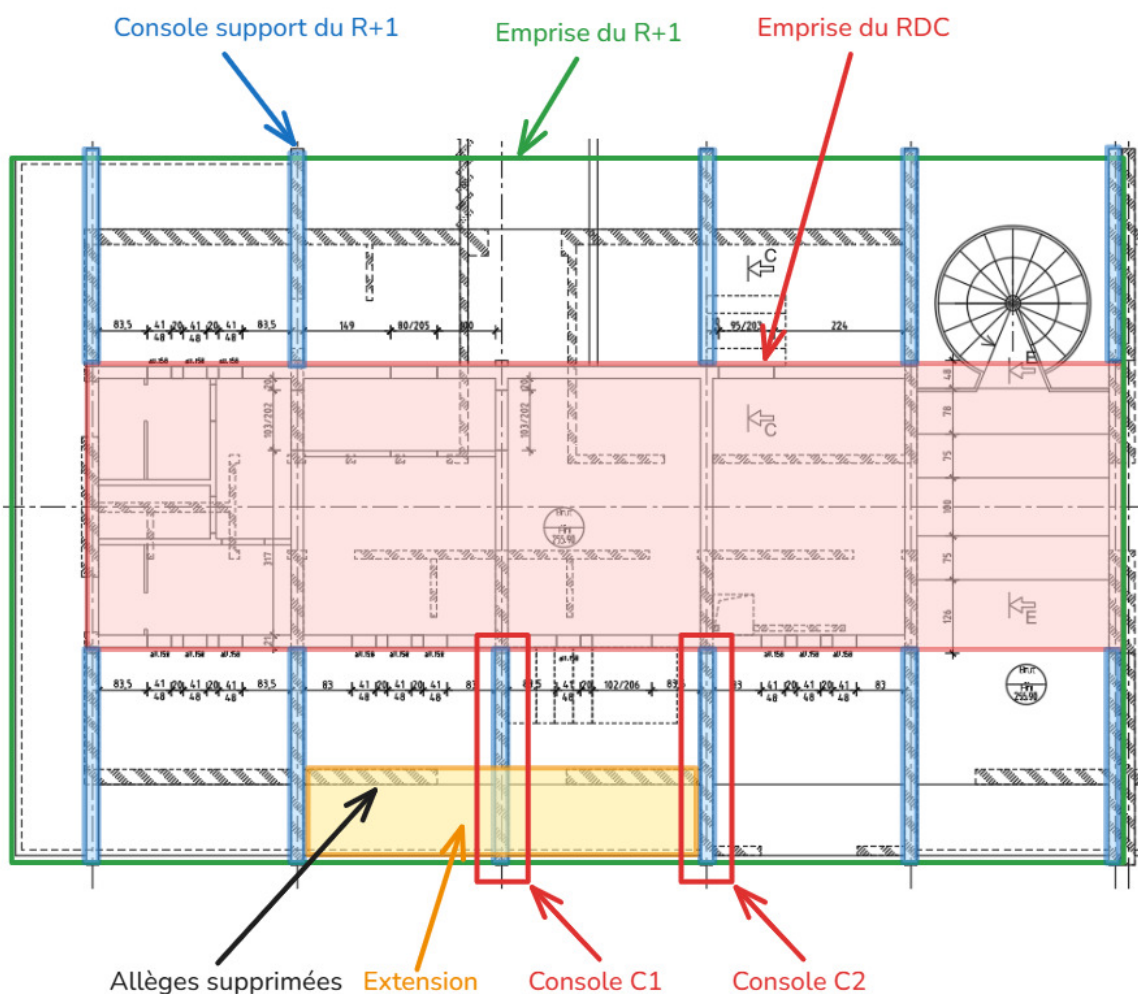
La structure du bâtiment a été modélisée sur le logiciel Ossature 2025 de la société Graitec afin de pouvoir vérifier les sollicitations dans 2 consoles : C1 et C2 via le module Arche Poutre.
