## BUREAU VERITAS SOLUTIONS

Affaire N° : 32632178

Rapport N° : 32632178-1/GV

# Etude de faisabilité structure Mise en œuvre de CTA en toiture

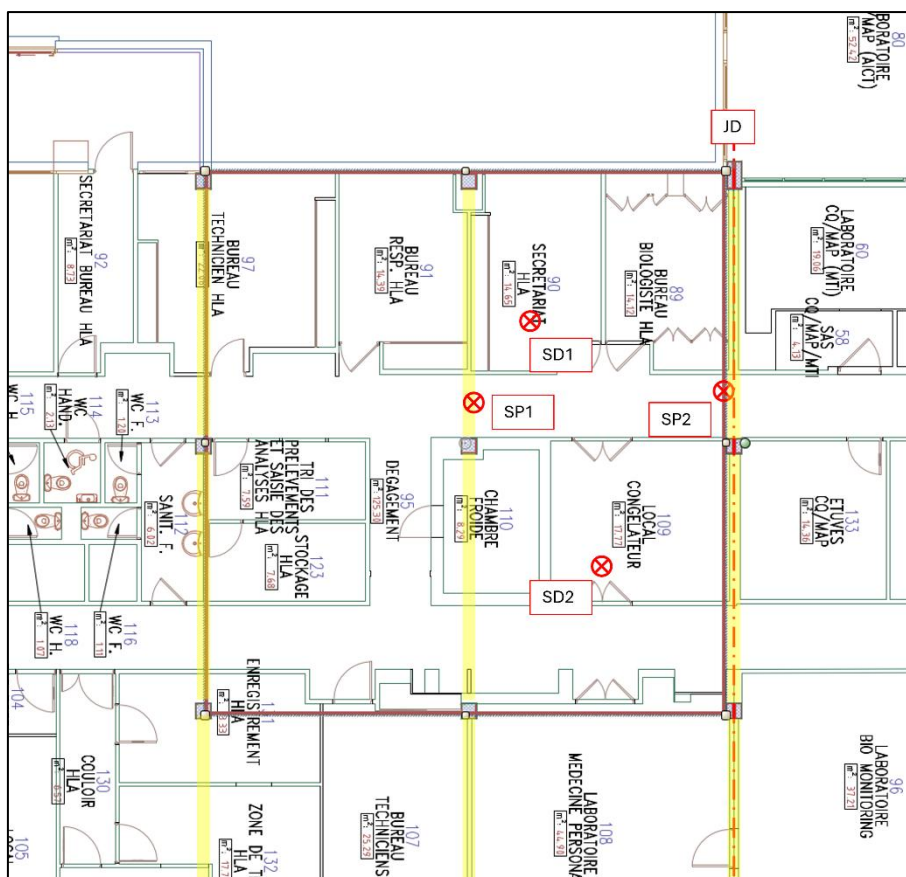
Le plan d'implantation des sondages destructifs en PH R+1 est présenté ci-dessous :

Compte tenu de la présence du personnel dans les bureaux ainsi que des nuisances liées à la production de poussières lors des investigations, les emplacements de sondages destructifs initialement envisagés n'ont pas pu être retenus. Le responsable du site a uniquement autorisé la réalisation des sondages au niveau des circulations, malgré la présence de nombreux réseaux en plénum ainsi que dans le local congélateur, ce qui a fortement contraint le positionnement des investigations.

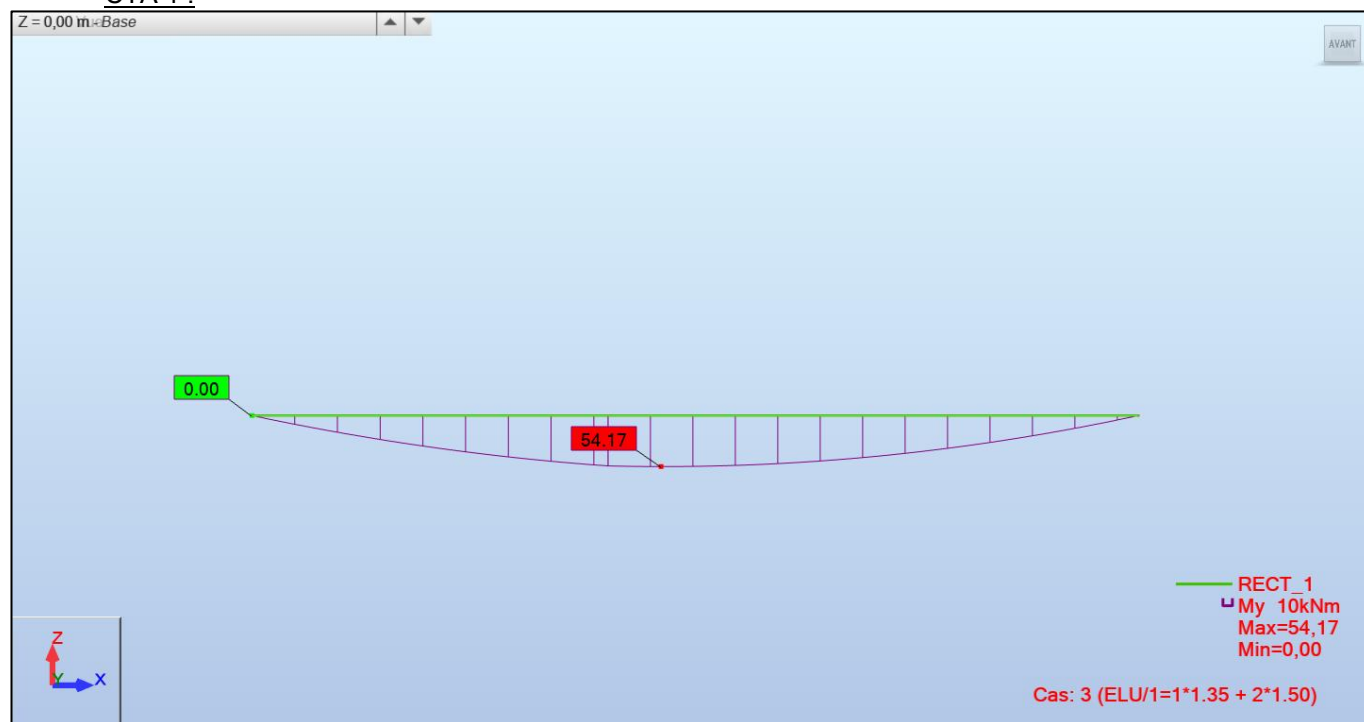
- CTA 1 :

Les sollicitations  $M_y, ELU$  ( $1,35G + 1,5Q$ ) les plus défavorables du plancher à l'état projeté au droit des deux CTA projetées sont les suivantes :

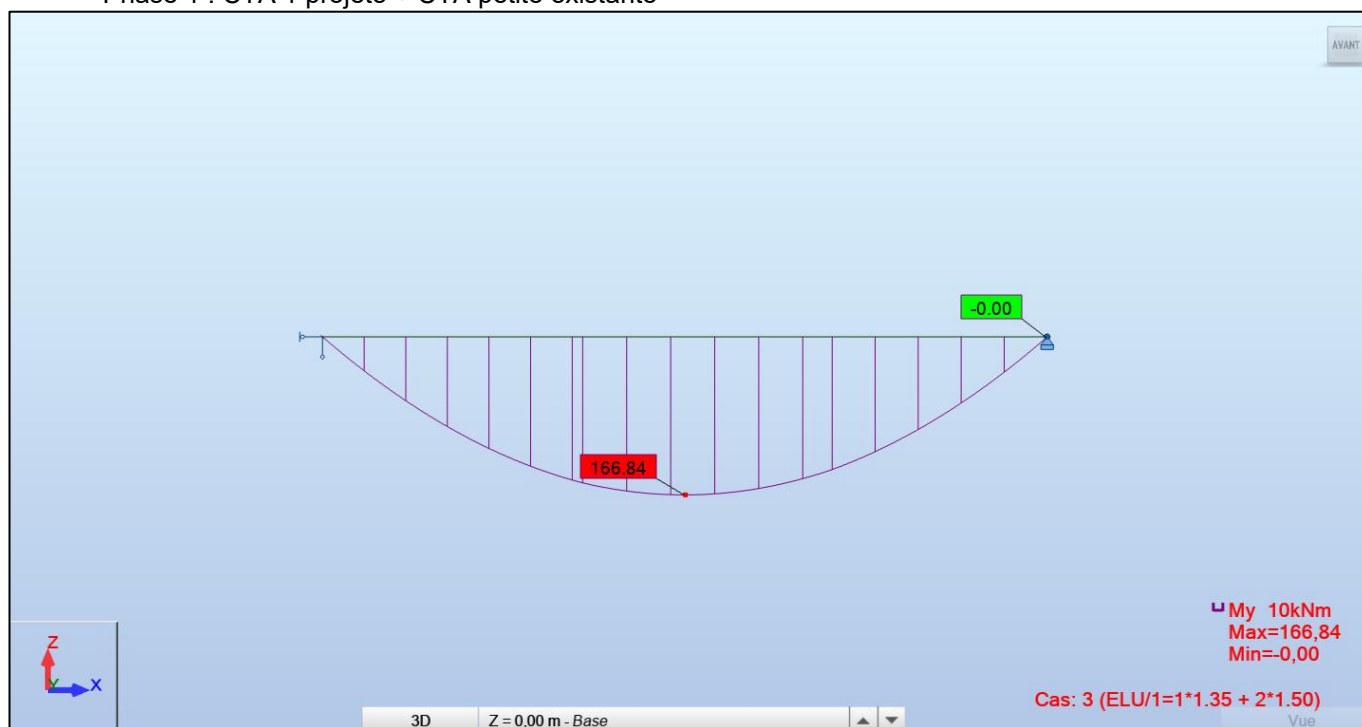
- Phase 1 : CTA 1 projeté + CTA petite existante

Les sollicitations  $M_y$ , ELU ( $1,35G + 1,5Q$ ) les plus défavorables des poutres au droit du joint de dilatation selon les charges projetées sont les suivantes :

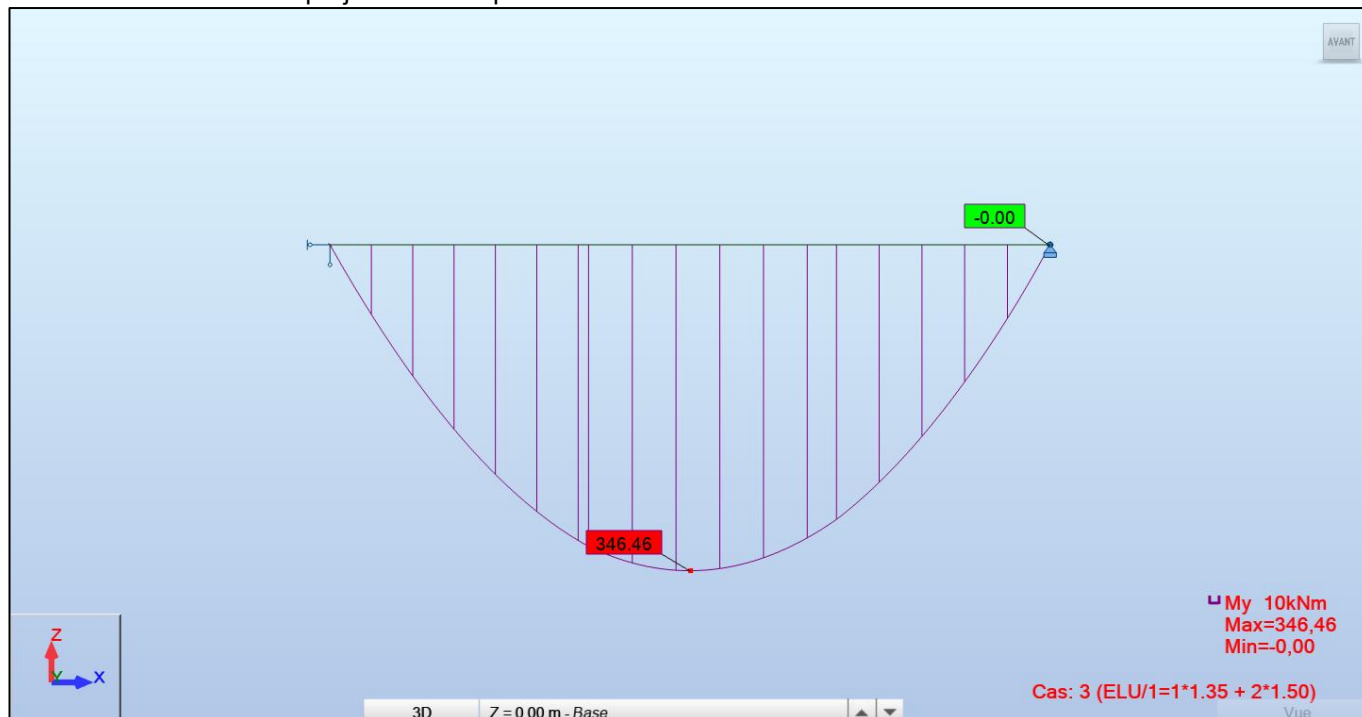
- Phase 1 : CTA 1 projetée + CTA petite existante

Les sollicitations  $M_y$ , ELU ( $1,35G + 1,5Q$ ) les plus défavorables des poutres courantes selon les charges projetées sont les suivantes :
