# AEROPORT DE ST PIERRE POINTE BLANCHE

**RAPPORT**  
**Indices de Service 2025**

**Maitre d'ouvrage : Service de l'Aviation Civile**

Rapport 25.32383\_IS-ST PIERRE PT BLANCHE

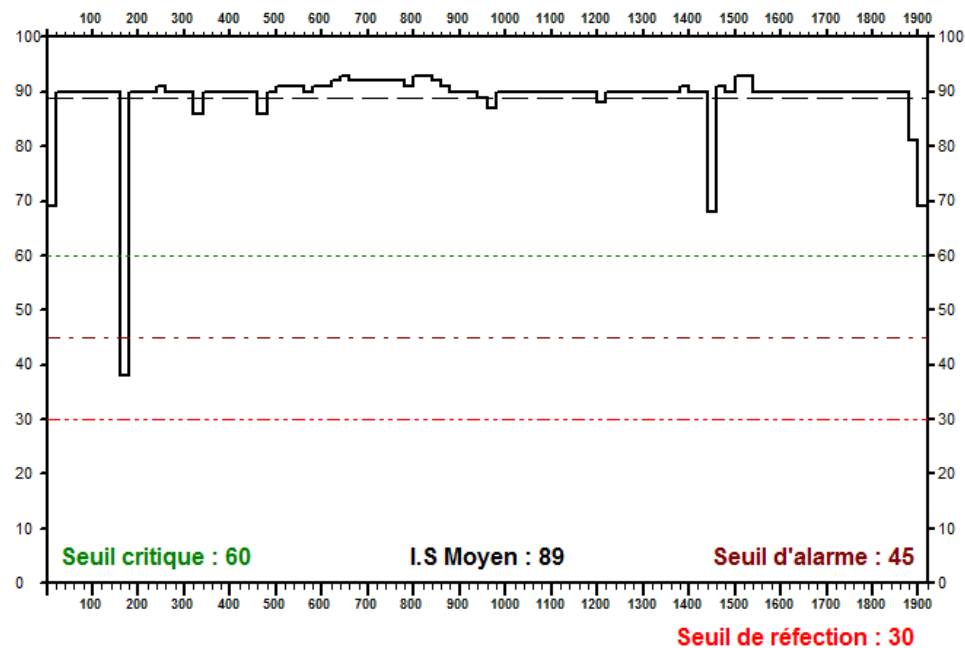
**I.S GLOBAL**

Avec un indice de service global de 89, la piste offre un niveau de service qualifié de « **Très Bon** » selon la terminologie de l'échelle en vigueur.

Les dégradations les plus souvent relevées sont les fissures de joint sur l'ensemble du linéaire principalement au niveau des joints à froid, mais aussi désormais au niveau des joints chauds, quelques fissures de retrait et un peu de faïençage de fatigue de niveau « léger » au niveau des joints transversaux de reprise qui constituent souvent des zones de fragilité.

- La continuation des campagnes de pontage des fissures engagées afin de traiter le linéaire le plus important possible en fonction des moyens à la disposition du gestionnaire. Nous rappelons que les pontages permettent d'éviter les infiltrations d'eau dans le corps de chaussée préjudiciables à la qualité de la fondation, et permettent donc d'accroître le potentiel résiduel de durée de vie de la chaussée. Noter que la durée de vie d'un pontage est de 2 à 6 ans en fonction des conditions météorologiques de la plateforme et de la qualité de la mise en œuvre. Un suivi et une reprise réguliers sont donc nécessaires.

- Des inspections de piste régulières. Un balayage régulier sera effectué pour éviter tout départ de matériaux pouvant remettre en cause la sécurité des aéronefs et notamment les ingestions de matériaux par les réacteurs.

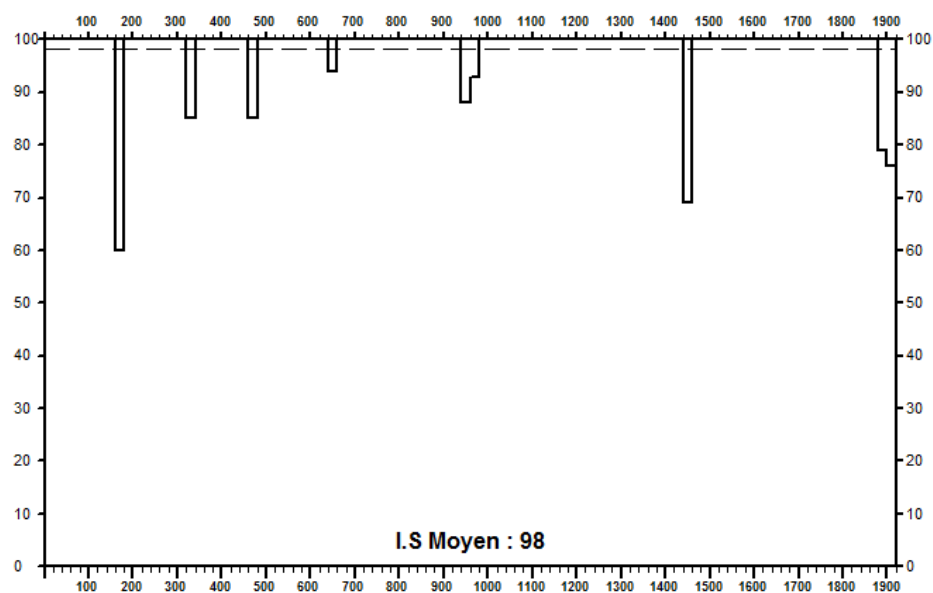
**I.S STRUCTUREL**

Les dégradations de la piste sont quasi exclusivement des dégradations qualifiées de « superficiel ». La piste possède ainsi un IS structurel égale à 98. Seules les dégradations superficielles (fissures de joint) affectent l'IS, ce qui est cohérent avec le type de trafic accueilli par la plateforme, constitué d'avions légers, et d'aéronefs de code C au maximum durant la période estivale (B737-8). La chaussée subit ainsi davantage de contraintes liées aux variations thermiques que des contraintes mécaniques liées au passage des aéronefs.

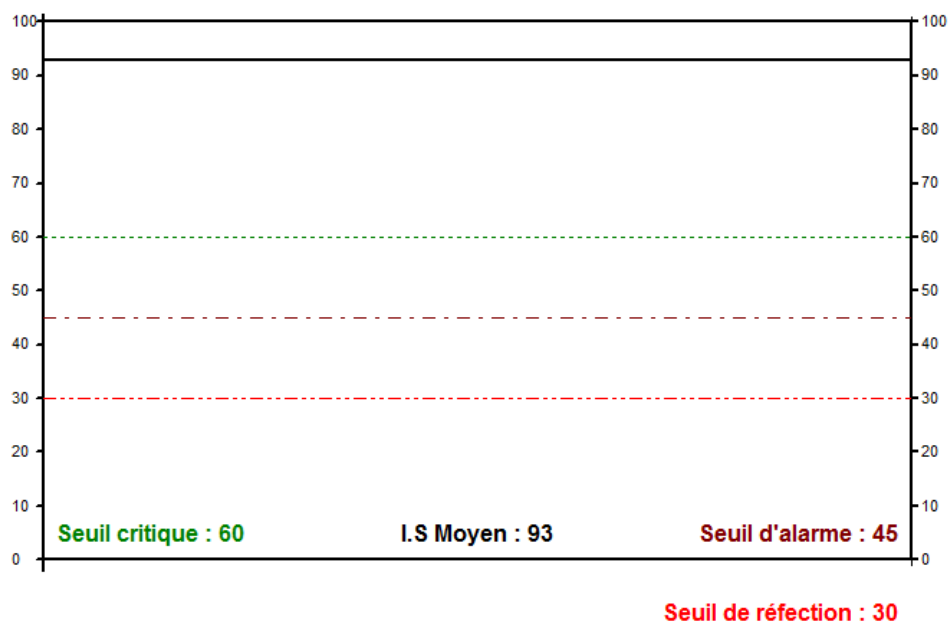
I.S GLOBAL

Avec un indice de service global de 93, la raquette 08 offre un niveau de service qualifié de « **Très Bon** » selon la terminologie en vigueur.

Les dégradations le plus souvent relevées sont les fissures de joint et quelques mètres de fissure de fatigue.

- La continuation de la campagne de pontage des fissures engagée afin de traiter le linéaire le plus important possible en fonction des moyens à la disposition du gestionnaire.
- Des inspections et un suivi réguliers. Un balayage régulier sera effectué pour éviter tout départ de matériaux pouvant remettre en cause la sécurité des aéronefs et notamment les ingestions de matériaux par les réacteurs.

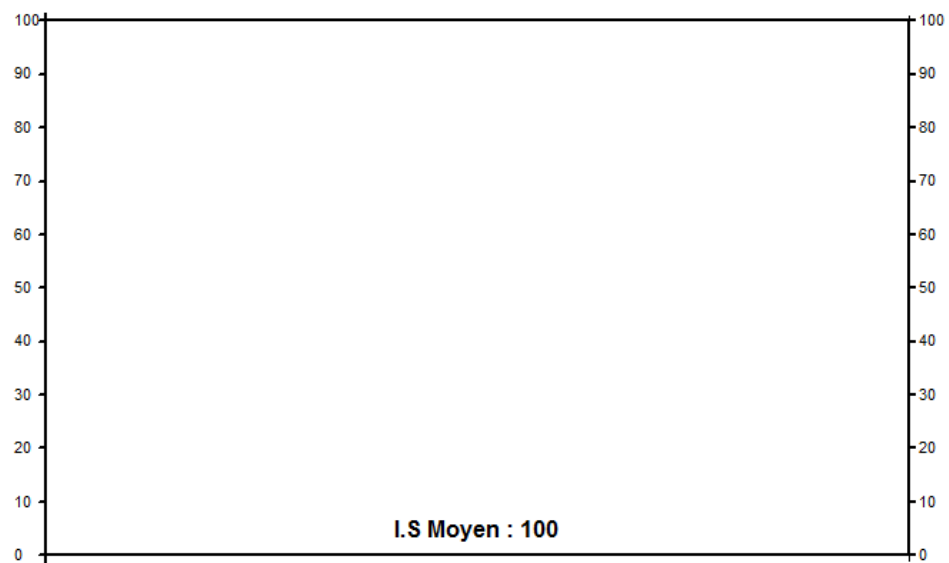
I.S STRUCTUREL

Les dégradations sont exclusivement de type superficiel avec un IS structurel de 100 cohérent, comme pour la piste, avec le type de trafic accueilli (Avions légers et code C).

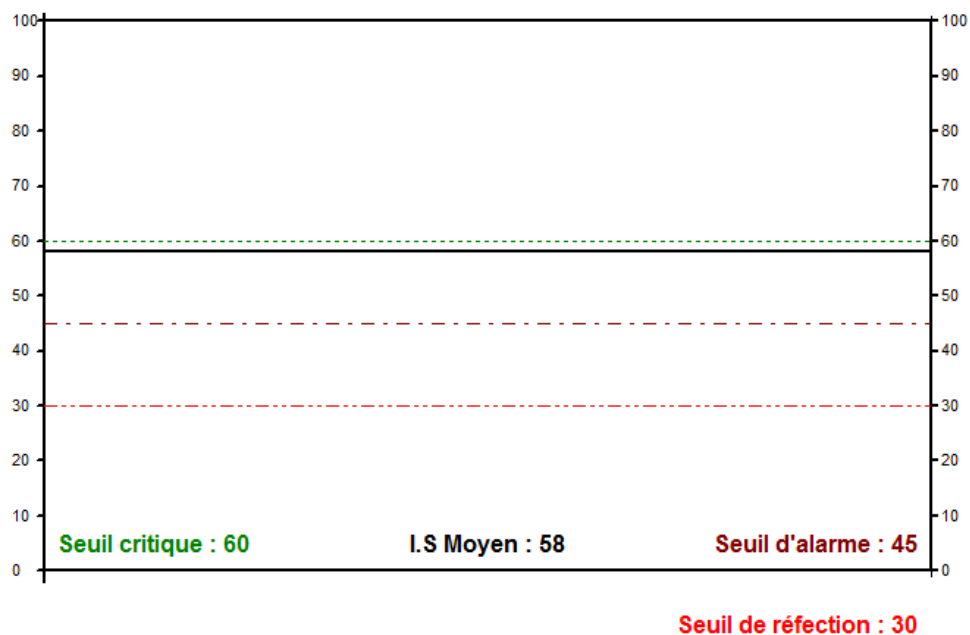
I.S GLOBAL

Avec un indice de service global de 58, la raquette 26 offre un niveau de service qualifié de « **Assez bon** » selon la terminologie en vigueur.

Les dégradations le plus souvent relevées sont les fissures de joint et de retrait et quelques mètres de fissure de fatigue.

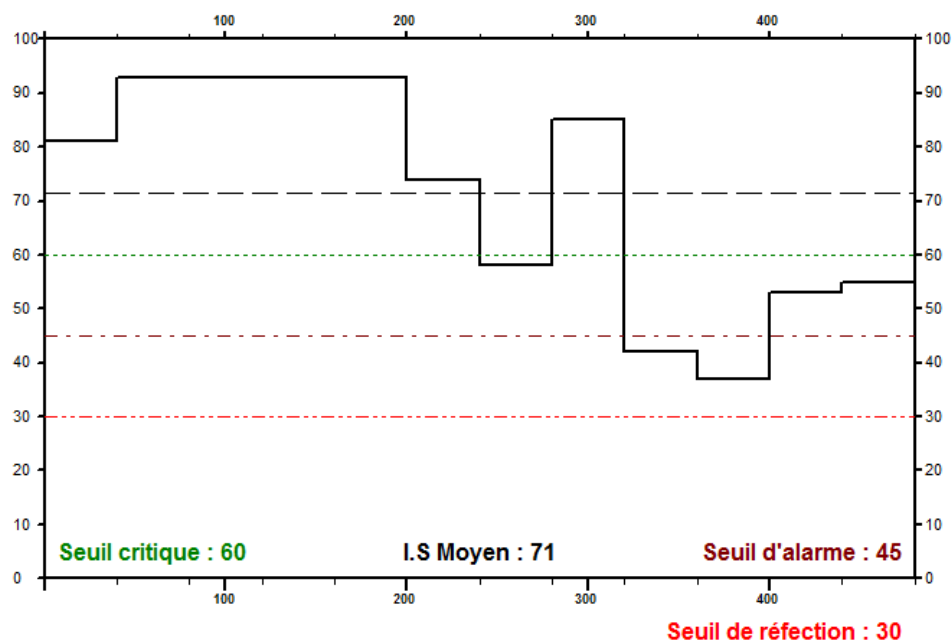
#### I.S GLOBAL

Avec un indice de service global de 71, le taxiway Echo offre un niveau de service qualifié de « **Bon** » selon la terminologie en vigueur.

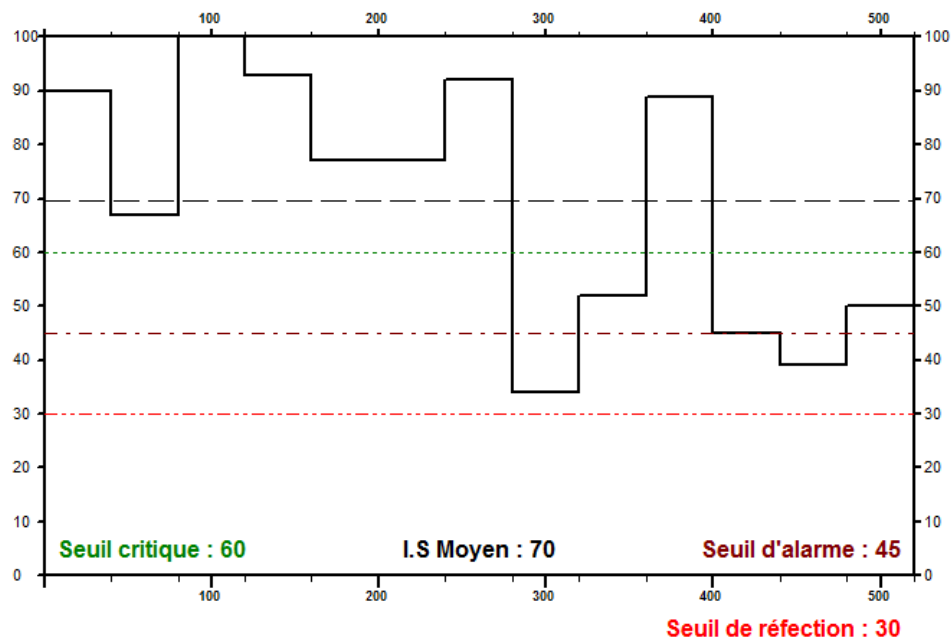
**I.S GLOBAL**

Avec un indice de service global de 70, le taxiway Whisky offre un niveau de service qualifié de « **Assez bon** » selon la terminologie en vigueur.

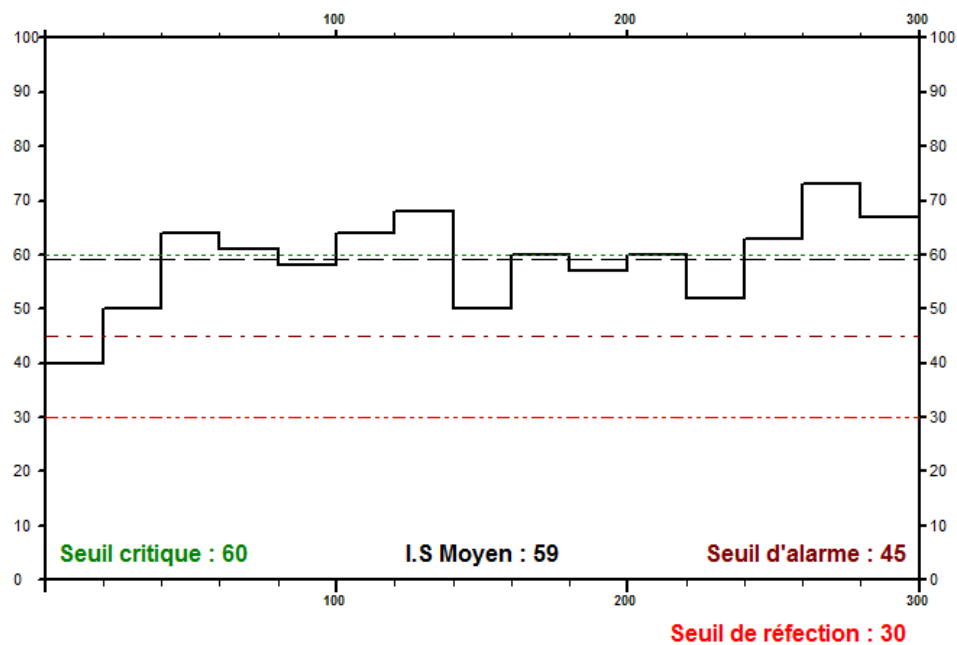
I.S GLOBAL

Avec un indice de service global de 59, le Parking PE offre un niveau de service qualifié de « **Assez Bon** » selon la terminologie en vigueur.

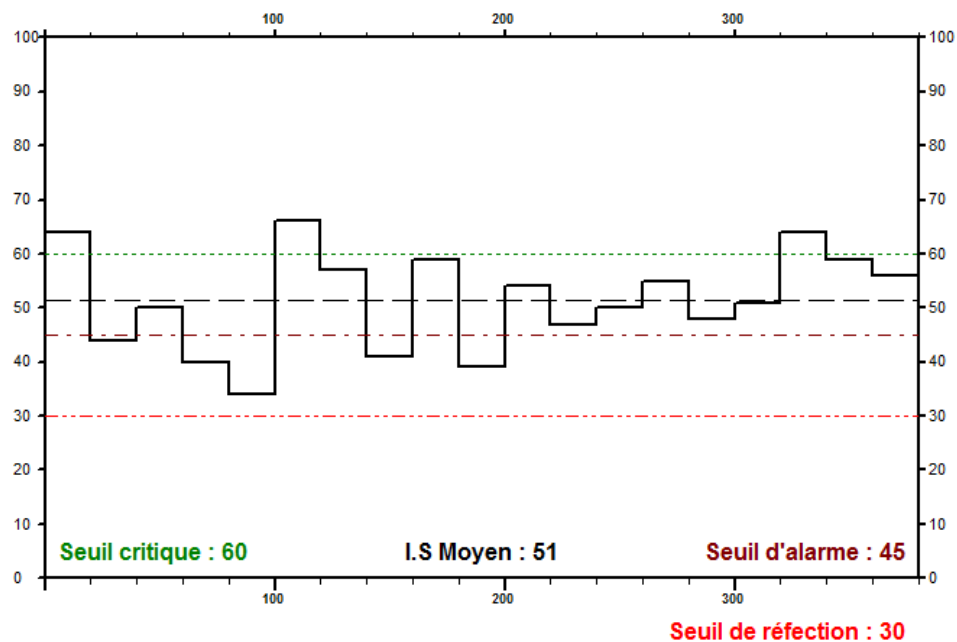
#### I.S GLOBAL

Avec un indice de service global de 51, le Parking PW offre un niveau de service qualifié de « **Assez bon** » selon la terminologie en vigueur.

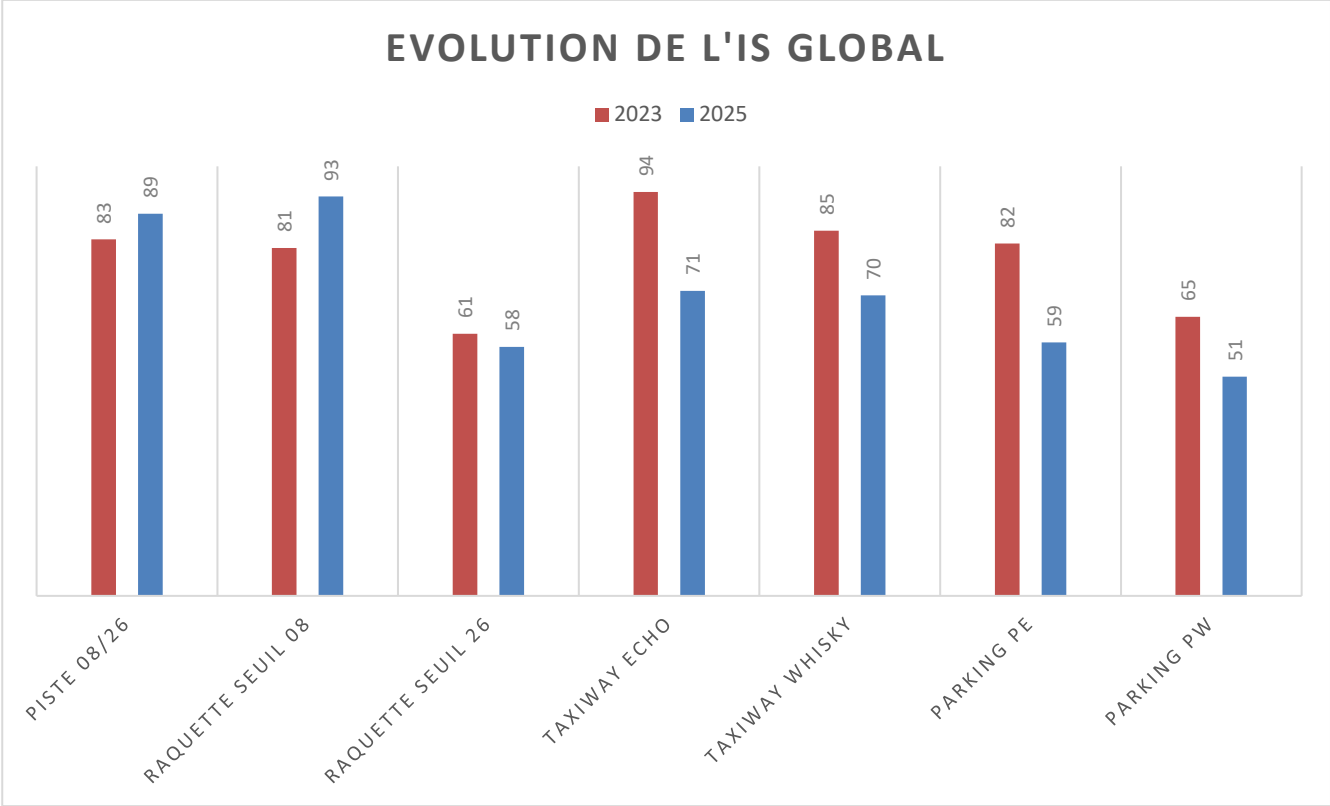
Le niveau de service des chaussées évolue dans le temps en fonction du trafic, du vieillissement naturel de la chaussée et des mesures d'entretien mise en œuvre.

Afin de pouvoir analyser et mesurer cette progression, intégrons les résultats des différentes campagnes successives dans un outil de visualisation graphique. Cet outil permet d'estimer de manière approximative la position de la chaussée dans son cycle de vie normal.
