## Pré-Rapport de mission de repérage des matériaux et produits contenant de l'amiante avant réalisation de travaux

Numéro de dossier : 25-USID-01-D1  
Date du repérage : 03/06/2025

| Adresse | Rue : ..... BATIMENT B (Réseau VL/VC vers cuves) / CUVE URANIE<br>EAMEA - Base Navale de Cherbourg<br>Code postal, ville : ..... 50100 CHERBOURG EN COTENTIN |
| Périmètre de repérage : | <u>Description des travaux</u> : Démantèlement du réseau d'évacuation VL/VC des laboratoires du 2ème étage Bât B vers cuves RDC, et cuve Uranie N-1<br><u>Supports diagnostiqués</u><br><u>Salle 221 bis</u> : Joint de bride, Tresse autour du conduit en verre, Joint de bride tampon, Rigole évacuation<br><u>Salle 222</u> : Joint de bride, Entre tuyau verre, et collier de serrage, Entre petit évier et paillasse<br><u>Salle 224</u> : Joint de bride, Tresse autour du conduit en verre<br><u>Salle 226 ter, Salle 225, Salle 277</u> : Joint de bride, Tresse entre tuyau et collier<br><u>Local Cuves</u> : Joint de bride, Tresse entre tuyau et collier, support cuve |

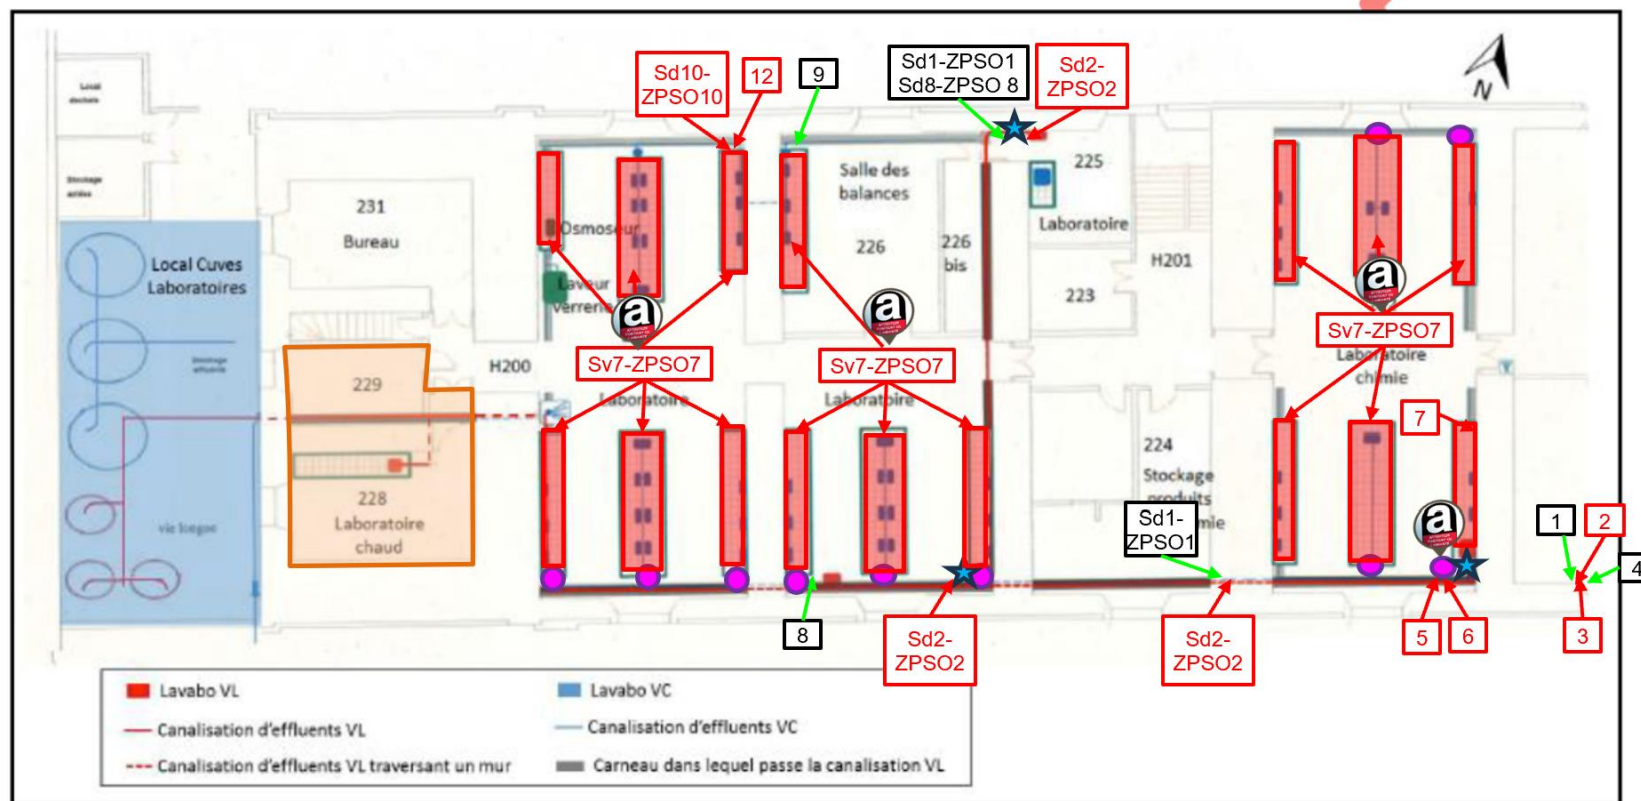
PLAN DE LOCALISATION : BAT B 2EME ETAGE

SV/SD 5 : ZPSO 5 Joint fibreux gris

SV/SD 6 : ZPSO 6 Joint dur blanc entre tuyau en verre et collier de serrage
