## DEFENSE ENVIRONNEMENT SERVICE

### Piscine du centre militaire de Coëtquidan

Diagnostic pour la réhabilitation d'ouvrages du Génie Civil en béton armé

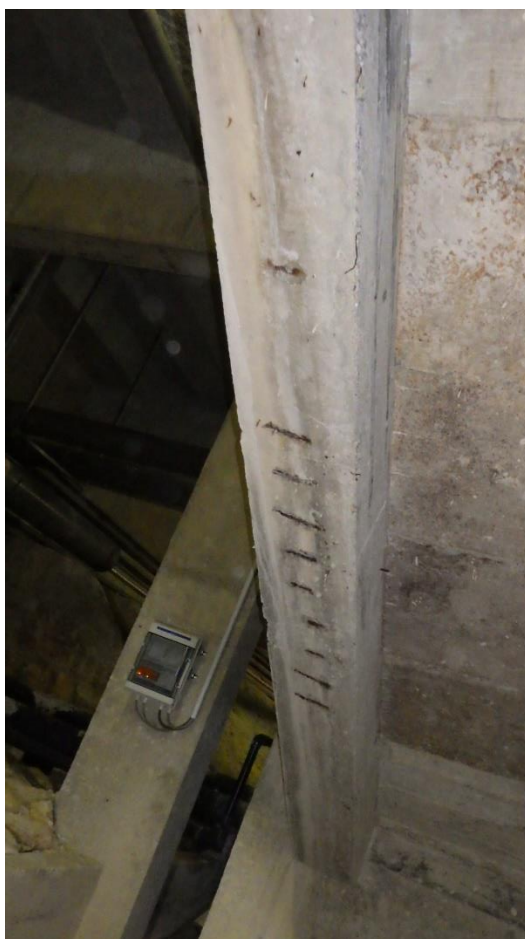
| Désignation | Caractéristiques | Constations / commentaires | Photo n° |
|---|---|---|---|
| Poutres | En béton armé non revêtu | 5 fissures verticales d'ouverture 0,1 ou 0,2 mm dont 3 sont traversantes, sans risque de fuite<br>Nombreuses zones de ségrégation laissant apparaître des aciers corrodés avec légère pertes de diamètre<br>De nombreuses ligatures sont apparentes<br>En sous-face de poutre, 1 zone avec 10 cadres apparents corrodés et perte de diamètre<br>Quelques efflorescences et quelques ragréages | 8 à 12 |

*Photo 12: Aciers apparent en sous-face de poutre*

- les armatures corrodées rencontrées ayant perdu plus de 10 % de leur diamètre initial, devront être remplacées en tenant compte des longueurs d'ancrage et des longueurs de recouvrement,
- le ragréage pourra se faire par béton projeté et/ou ragréage manuel (mortier de ragréage) en fonction de l'accessibilité et des épaisseurs rencontrées.

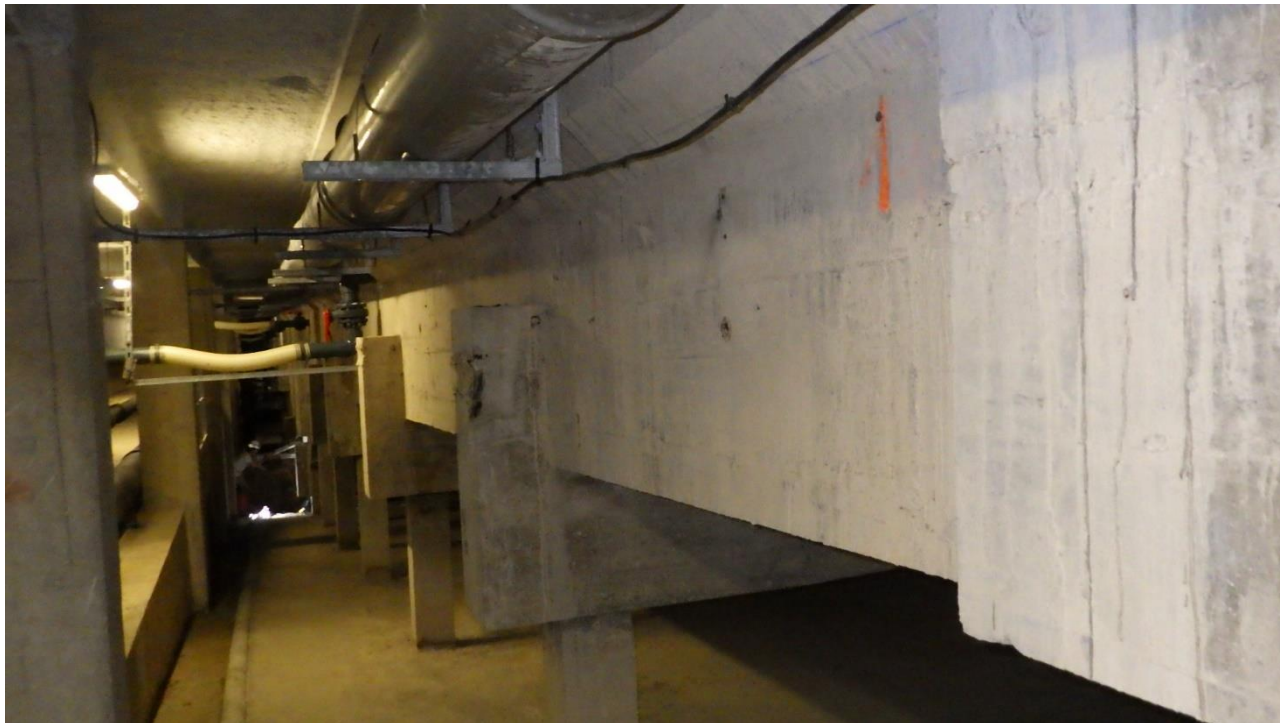
| Désignation | Caractéristiques | Constations / commentaires | Photo n° |
|---|---|---|---|
| Voiles extérieurs du bassin | En béton précontraint non revêtu | Voile Ouest non visible, stalactites et coulures actives en sous-face<br>Nombreux éléments métalliques corrodés (anciennes fixation et têtes d'ancrage)<br>Coulures depuis le haut des voiles (laitance), reprises de bétonnage visibles et ségrégation<br>Quelques ligatures apparentes et des aciers apparents<br>Quelques coulures noires et coulures d'oxyde<br>Des efflorescences indiquent des infiltrations<br>Reste de coffrage sur les têtes de poutre | 13 à 18 |

*Photo 15: Voile de bassin Sud*

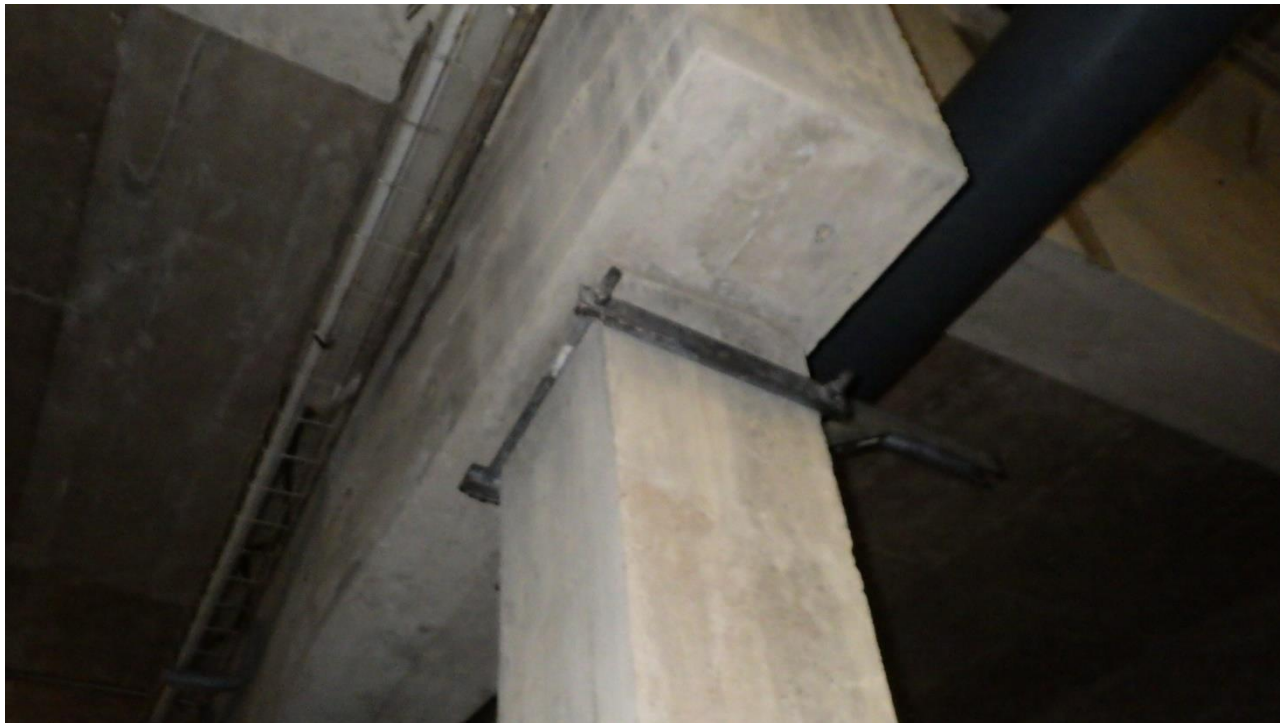
| Désignation | Caractéristiques | Constations / commentaires | Photo n° |
|---|---|---|---|
| Poteaux support du bassin | En béton armé non revêtu | Nombreux éclats de béton, notamment en coin des têtes<br>Quelques aciers apparents corrodés, localement avec des pertes de diamètres<br>Quelques amorces d'éclat de béton | 19 à 22 |

*Photo 19: Poteau support de bassin*

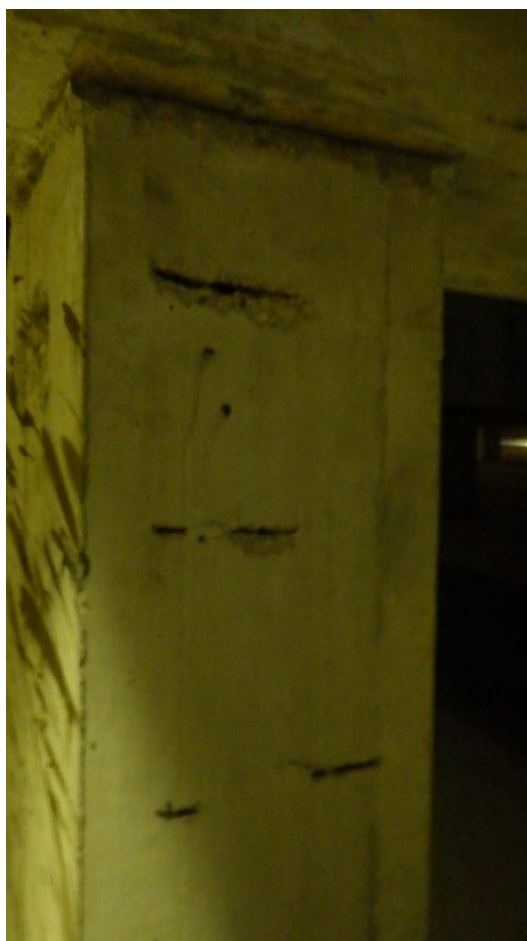
*Photo 20: Aciers apparents sur un poteau support de bassin*

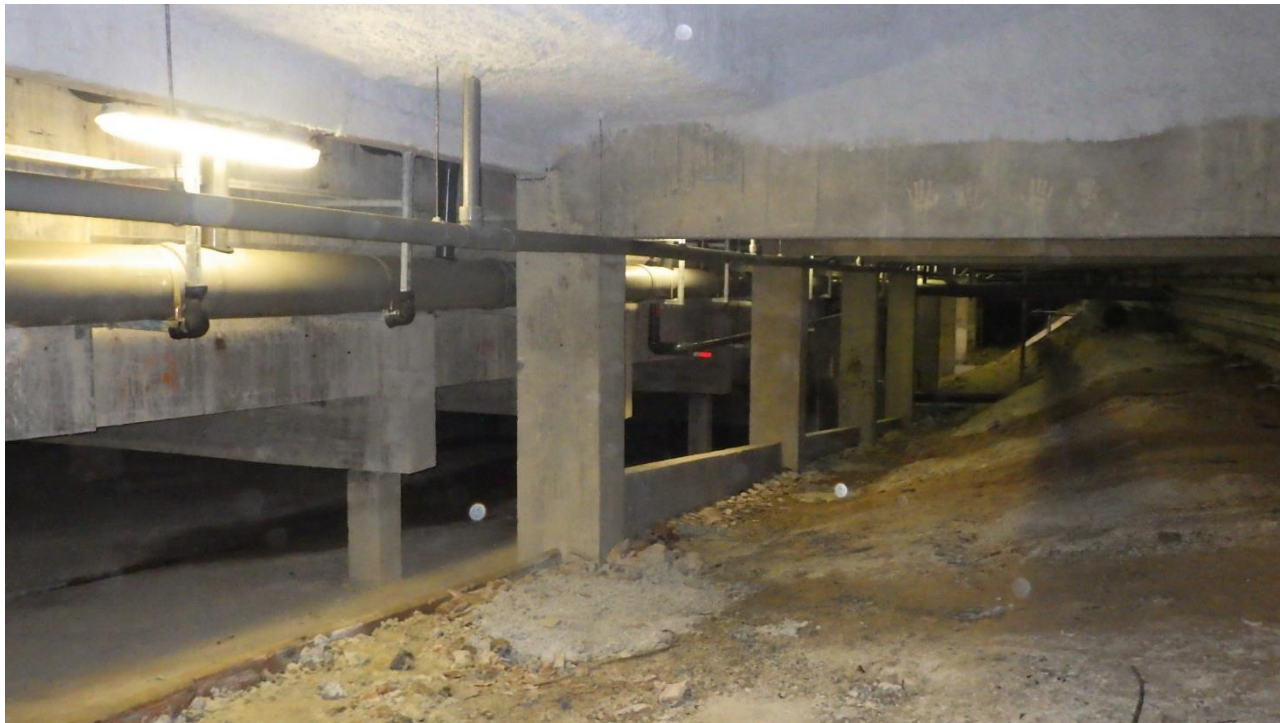
| Désignation | Caractéristiques | Constations / commentaires | Photo n° |
|---|---|---|---|
| Poteaux support du plancher de la piscine | En béton armé non revêtu | Zones de ségrégation<br>Aciers apparents corrodés en pied de poteau avec pertes de diamètres<br>Zones de ségrégation | 23 et 24 |

*Photo 23: Poteaux support du plancher*

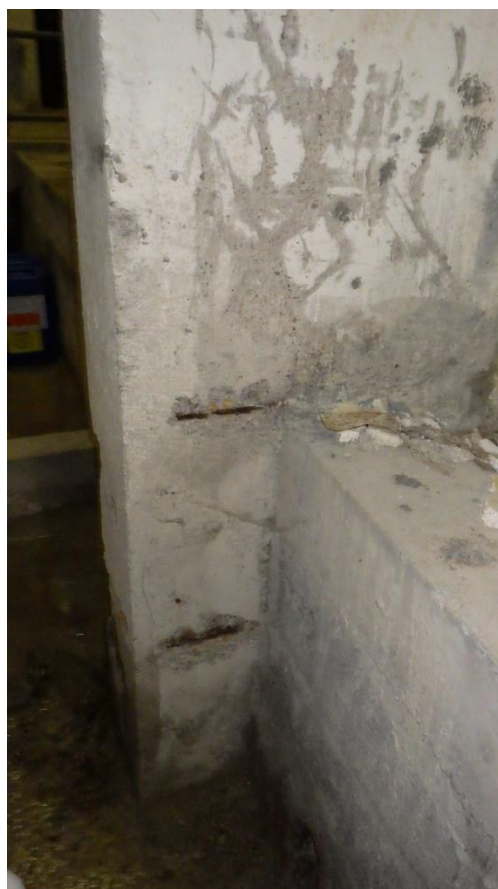
*Photo 24: Acier apparent sur lun poteau support de plancher*

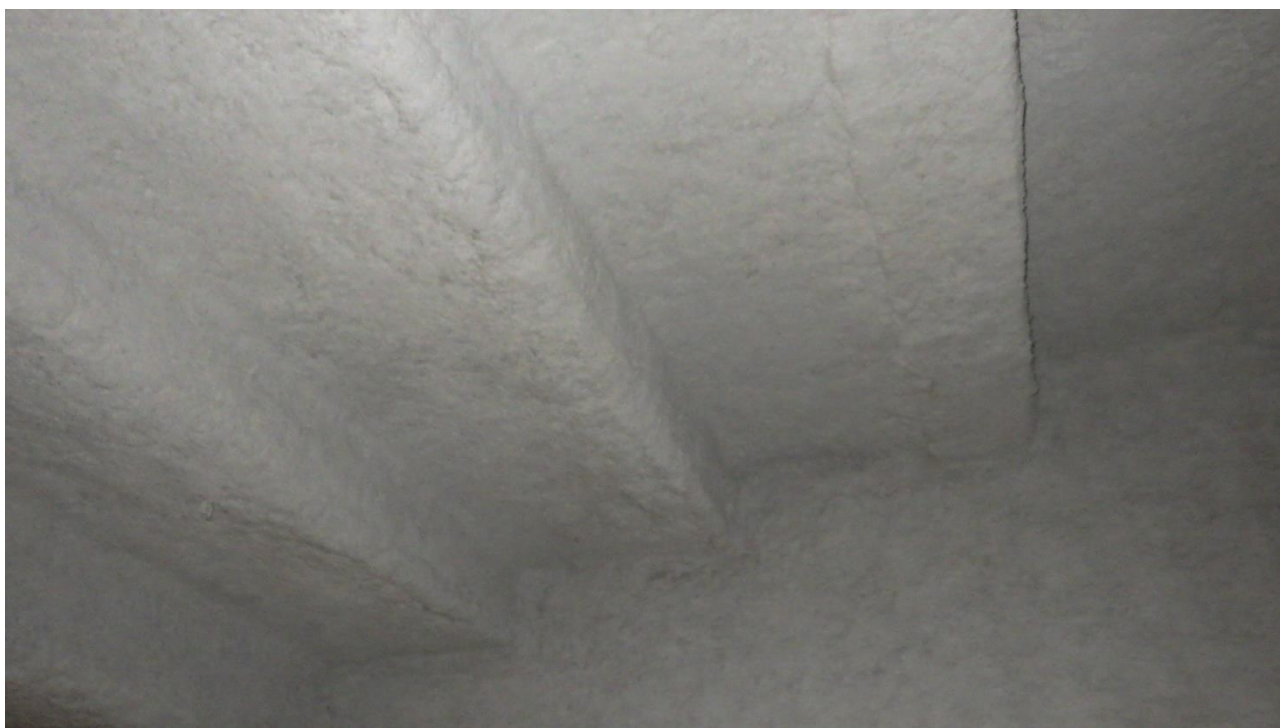
*Photo 28: Mousse isolante en sous-face du plancher*

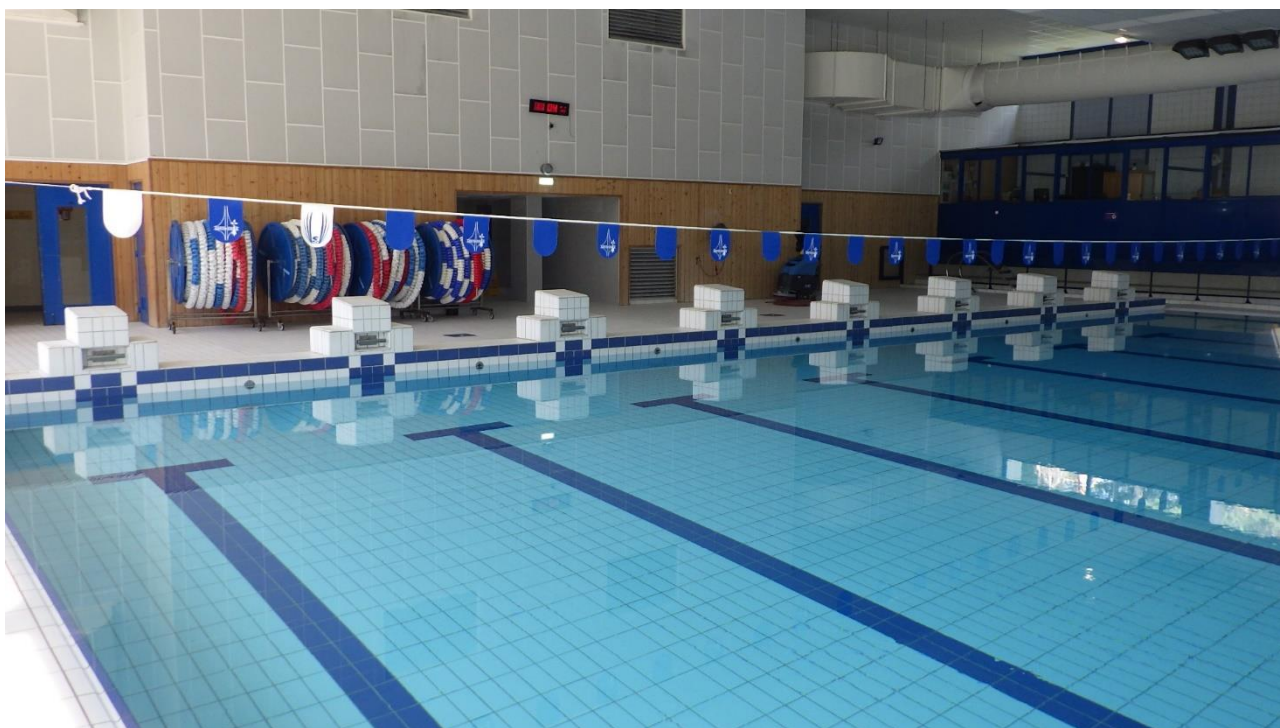
| Désignation | Caractéristiques | Constatations / commentaires | Photo n° |
|---|---|---|---|
| Extrados de la piscine | Carrelage | Bon état général du carrelage : quelques petits éclats de carrelages, légers disjointements, fissurations des carreaux, 1 trace orange<br>1 fracture à mi-longueur de la piscine, du bord de la piscine jusqu'au gradins | 32 à 38 |

*Photo 32 : Vue sur l'extrados de la piscine*

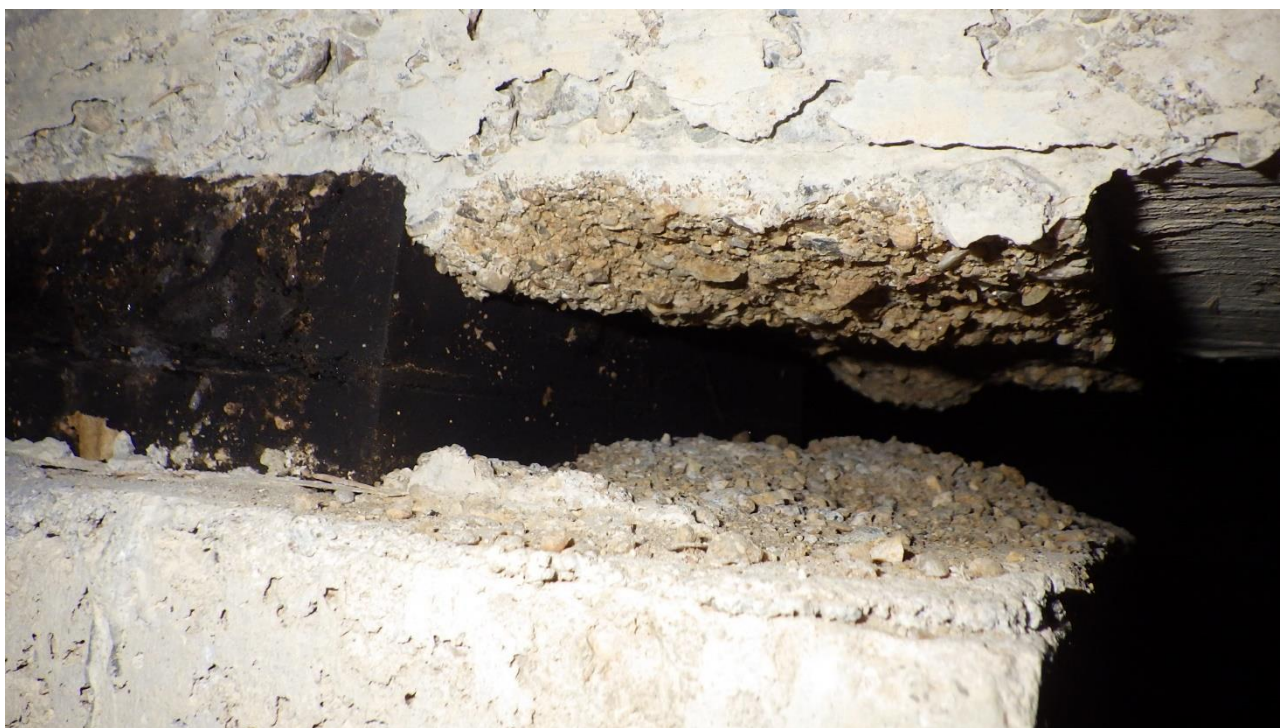
*Photo 40: Appui en néoprène 9C*

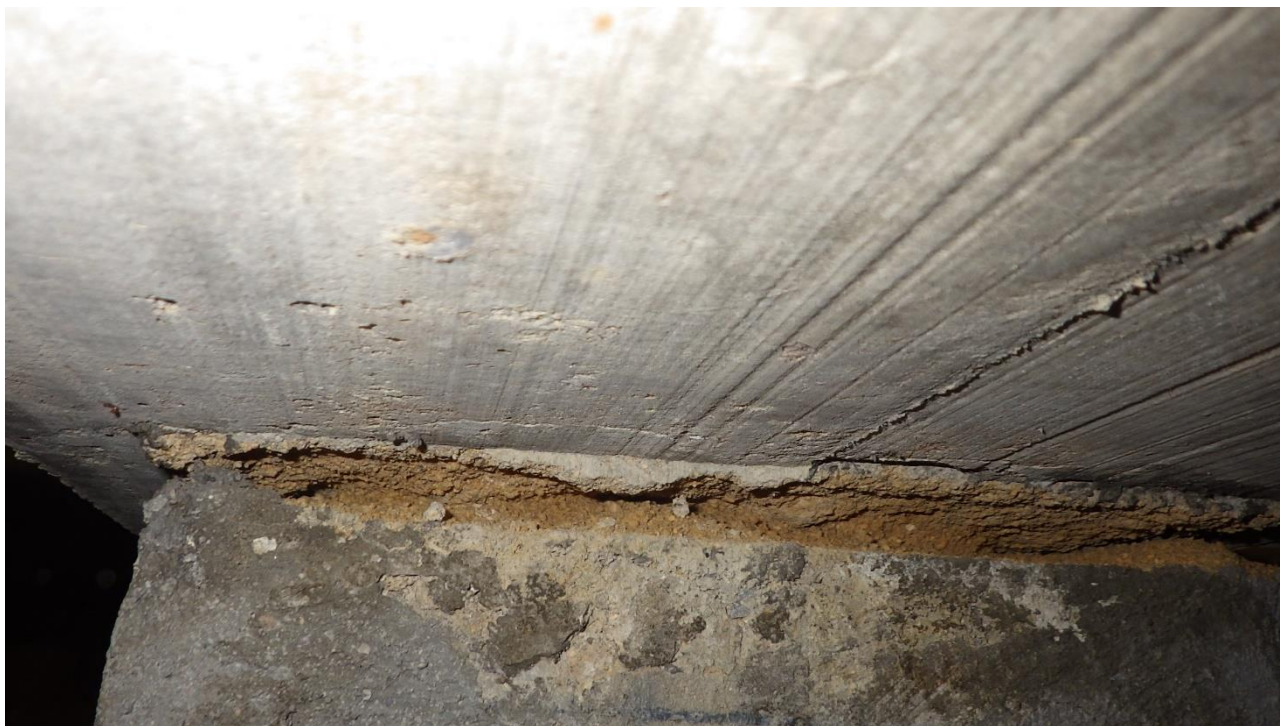
*Photo 41: Appui en néoprène 2D non visible*
