## RAPPORT D'INSPECTION TELEVISEE N° JN.25.D1843

| Commune : | <b>ROUEN</b> |
| Adresse : | <b>RUE HENRI VERMONT</b> |

| Client : | <b>SGAMI OUEST</b> |

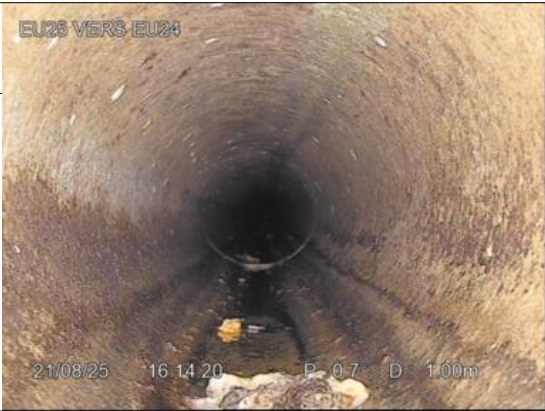
| DISTANCE : <b>1.00 m</b> | PHOTO : <b>1</b> | |

| OBSERVATIONS :<br><b>Regard de visite de départ - Référence du noeud EU25</b> | | |

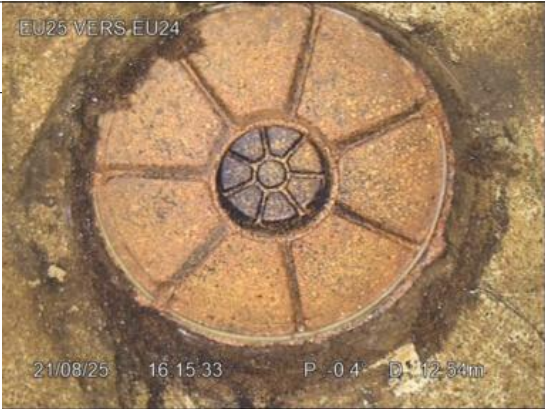
| DISTANCE : <b>12.54 m</b> | PHOTO : <b>2</b> | |

| OBSERVATIONS :<br><b>Regard de visite d'arrivée - Référence du noeud EU24</b> | | |

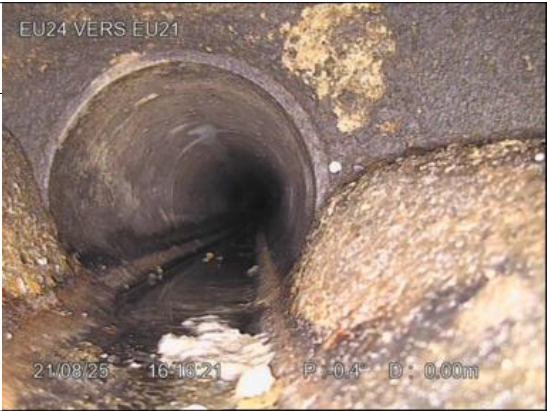
| DISTANCE : <b>0.00 m</b> | | PHOTO : 3 | | | |

| OBSERVATIONS :<br><b>Regard de visite de départ - Référence du noeud EU24</b> | | | | | |

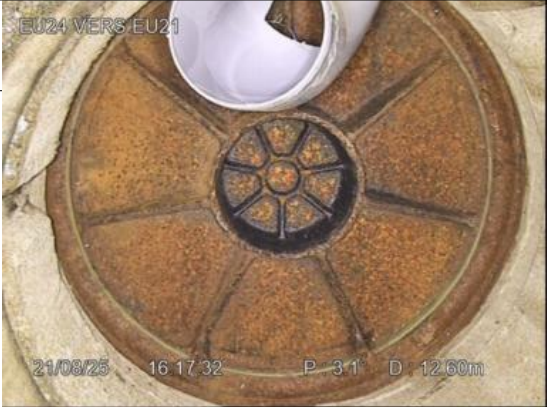
| DISTANCE : <b>12.60 m</b> | | PHOTO : 4 | | | |

| OBSERVATIONS :<br><b>Regard de visite d'arrivée - Référence du noeud EU21</b> | | | | | |

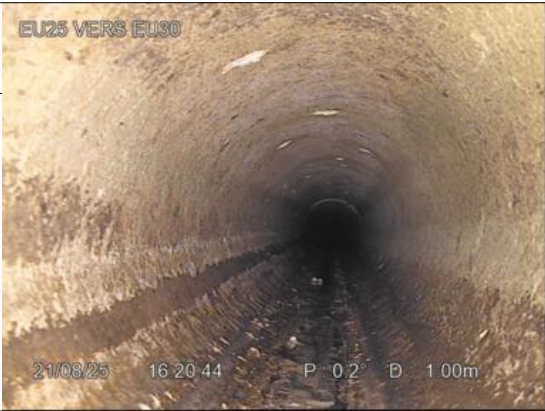
| DISTANCE : <b>1.00 m</b> | PHOTO : 5 | |

| OBSERVATIONS :<br><b>Regard de visite de départ - Référence du noeud EU25</b> | | |

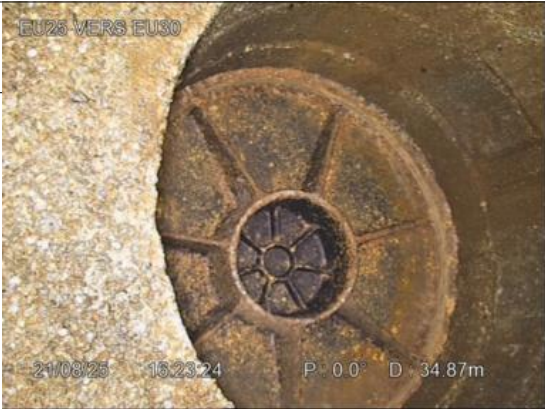
| DISTANCE : <b>34.87 m</b> | PHOTO : 6 | |

| OBSERVATIONS :<br><b>Regard de visite d'arrivée - Référence du noeud EU30</b> | | |

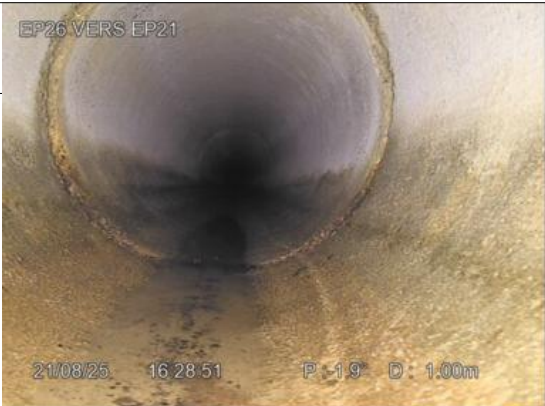
| DISTANCE : <b>1.00 m</b> | PHOTO : 7 | | |

| OBSERVATIONS :<br><b>Regard de visite de départ - Référence du noeud EP26</b> | | | |

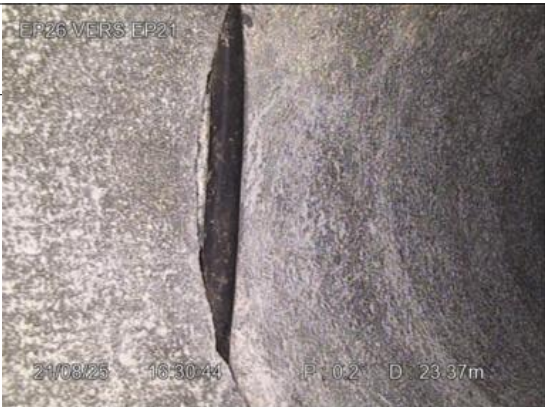
| DISTANCE : <b>23.37 m</b> | PHOTO : 8 | GRAVITE : 3 | |

| SYNTHESE DU TRONÇON EP26 VERS EP21 | | | | | |
|---|---|---|---|---|---|
| | 23.37m / EP26 | 8 | 3 | Anneau d'étanchéité pénétrant et pendant au dessus de la ligne médiane horizontale mais non rompu à 12h | 27 |

| OBSERVATIONS :<br><b>Anneau d'étanchéité pénétrant et pendant au dessus de la ligne médiane horizontale mais non rompu à 12h</b> | | | |

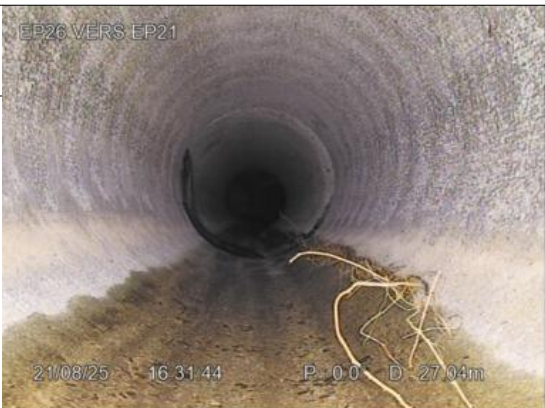
| DISTANCE : <b>27.04 m</b> | PHOTO : 9 | GRAVITE : 3 | |

| SYNTHESE DU TRONÇON EP26 VERS EP21 | | | | | |
|---|---|---|---|---|---|
| | 27.04m / EP26 | 9 | 3 | Présence d'un ensemble complexe de racines à 6h | 27 |

| OBSERVATIONS :<br><b>Présence d'un ensemble complexe de racines à 6h</b> | | | |

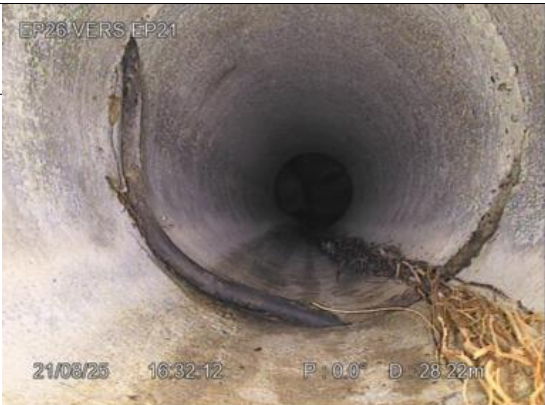
| DISTANCE : <b>28.22 m</b> | PHOTO : 10 | GRAVITE : 3 | |

| OBSERVATIONS :<br><b>Anneau d'étanchéité pénétrant et pendant au dessus de la ligne médiane horizontale mais non rompu</b><br><b>Anneau d'étanchéité pénétrant et pendant au dessous de la ligne médiane horizontale mais non rompu</b> | | | |

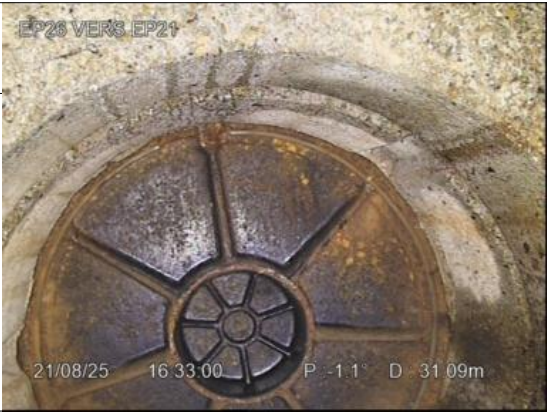
| DISTANCE : <b>31.09 m</b> | | PHOTO : <b>11</b> | |

| OBSERVATIONS :<br><b>Regard de visite d'arrivée - Référence du noeud EP21</b> | | | |

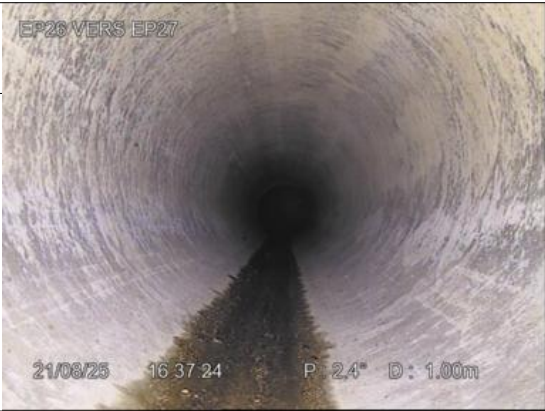
| DISTANCE : <b>1.00 m</b> | PHOTO : <b>12</b> | | |

| OBSERVATIONS :<br><b>Chambre d'inspection de départ - Référence du noeud EP26</b> | | | |

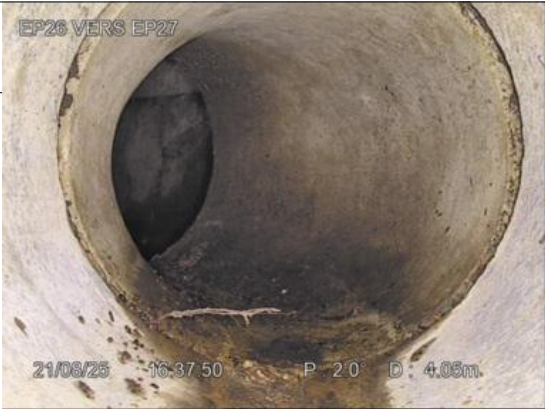
| DISTANCE : <b>4.05 m</b> | PHOTO : <b>13</b> | GRAVITE : <b>4</b> | |

| SYNTHESE DU TRONÇON EP26 VERS EP27 | | | | | |
|---|---|---|---|---|---|
| | 4.05m / EP26 | 13 | 4 | Présence de racicelles à 6h | 32 |

| OBSERVATIONS :<br><b>Présence de racicules à 6h</b> | | | |

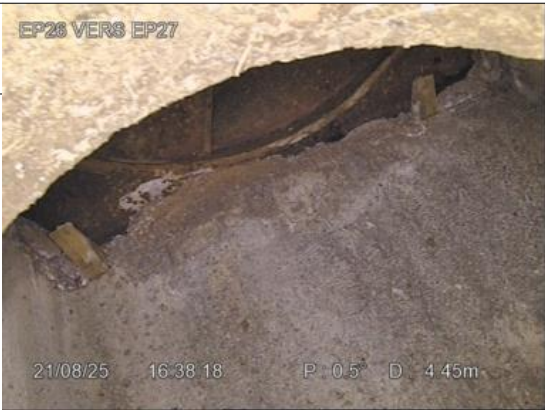
| DISTANCE : <b>4.45 m</b> | PHOTO : <b>14</b> | | |

| OBSERVATIONS :<br><b>Regard de visite d'arrivée - Référence du noeud EP27</b> | | | |

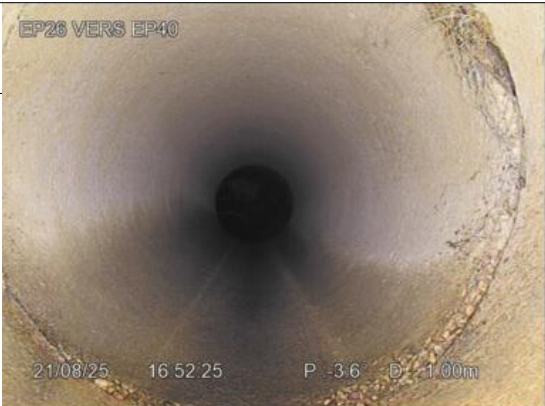
| DISTANCE : <b>1.00 m</b> | PHOTO : <b>15</b> | | |

| OBSERVATIONS :<br><b>Regard de visite de départ - Référence du noeud EP26</b> | | | |

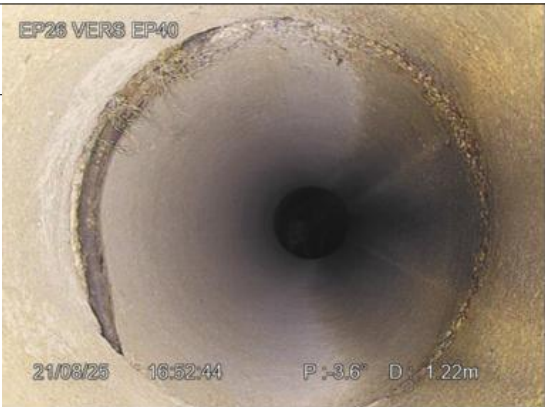
| DISTANCE : <b>1.18 m</b> | PHOTO : <b>16</b> | GRAVITE : <b>3</b> | |

| OBSERVATIONS :<br><b>Anneau d'étanchéité pénétrant et pendant au dessus de la ligne médiane horizontale mais non rompu</b><br><b>Présence de racicules à 12h</b> | | | |

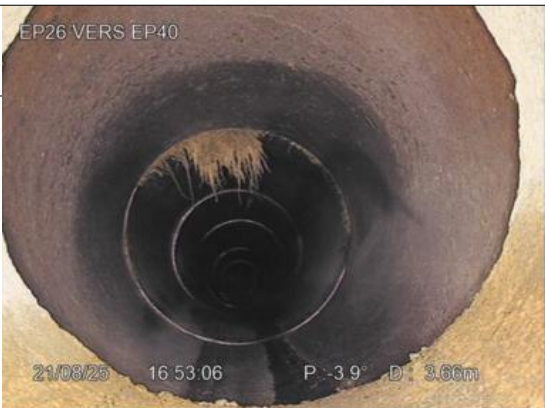
| DISTANCE : <b>3.59 m</b> | PHOTO : <b>17</b> | | |

| OBSERVATIONS :<br><b>Remarque générale - Changement de diamètre et matériaux</b> | | | |

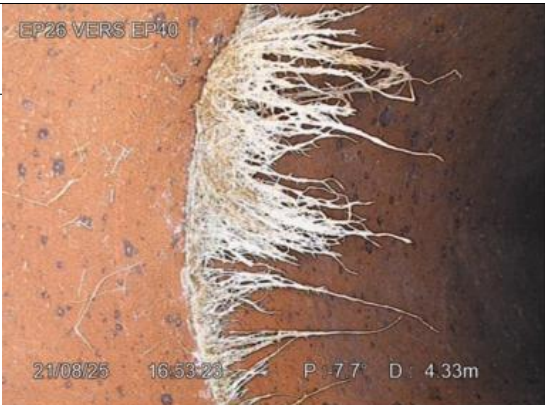
| DISTANCE : <b>4.33 m</b> | PHOTO : <b>18</b> | GRAVITE : <b>3</b> | |

| OBSERVATIONS :<br><b>Présence de racicules à 12h</b> | | | |

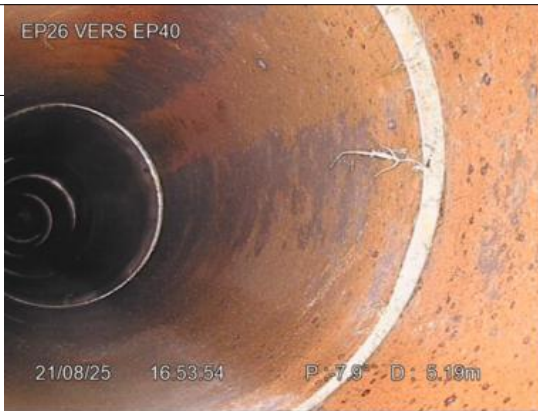
| OBSERVATIONS :<br><b>Présence de racicules à 2h</b> | | | | | |

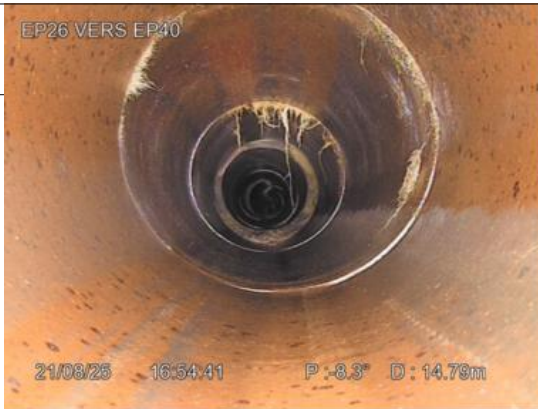
| OBSERVATIONS :<br><b>Présence de racicules</b> | | | | | |

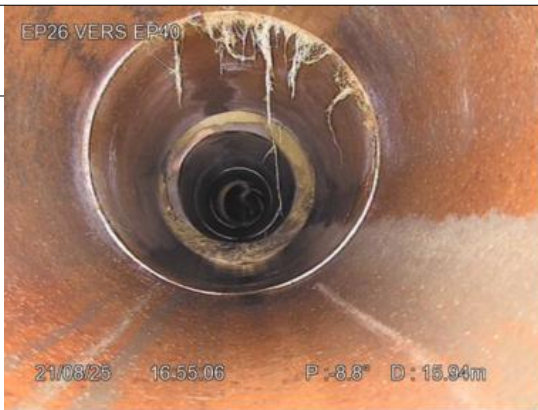
| OBSERVATIONS :<br><b>Présence de racicules</b> | | | | | |

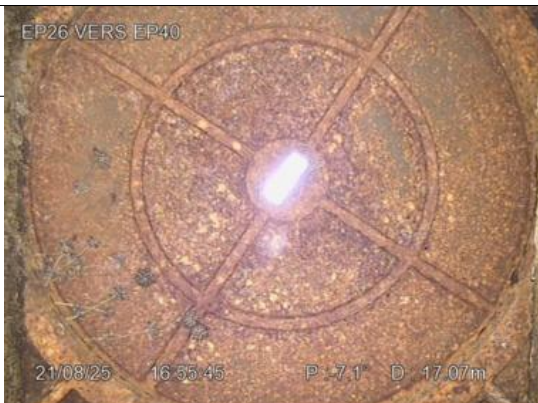
| OBSERVATIONS :<br><b>Regard de visite d'arrivée - Référence du noeud EP40</b> | | | | | |

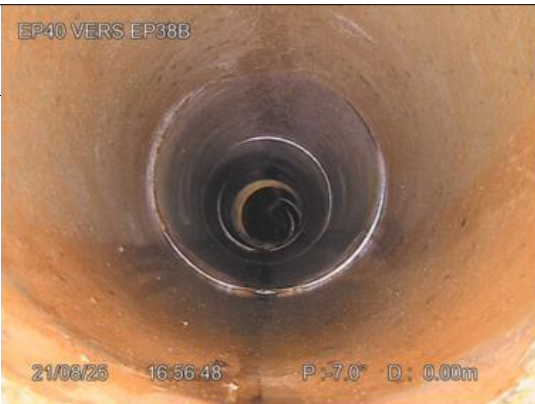
| DISTANCE : 0.00 m | PHOTO : 23 | |

| OBSERVATIONS :<br>Regard de visite de départ - Référence du noeud EP40 | | |

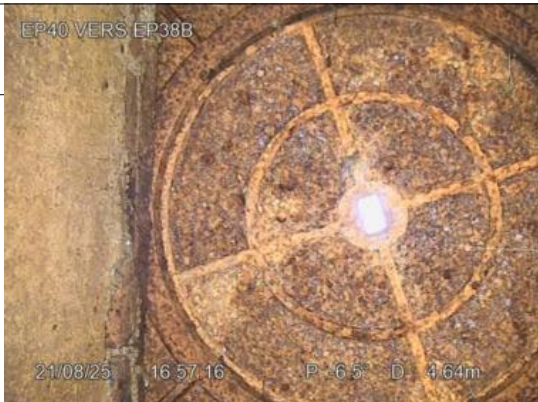
| DISTANCE : 4.64 m | PHOTO : 24 | |

| OBSERVATIONS :<br><b>Regard de visite d'arrivée - Référence du noeud EP40B</b> | | |

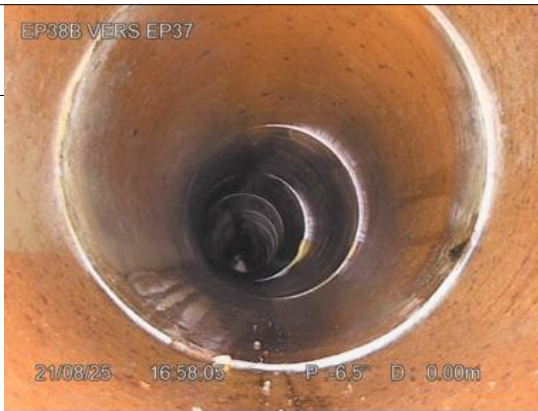
| DISTANCE : <b>0.00 m</b> | | PHOTO : 25 | | | |

| OBSERVATIONS :<br><b>Regard de visite de départ - Référence du noeud EP38B</b> | | | | | |

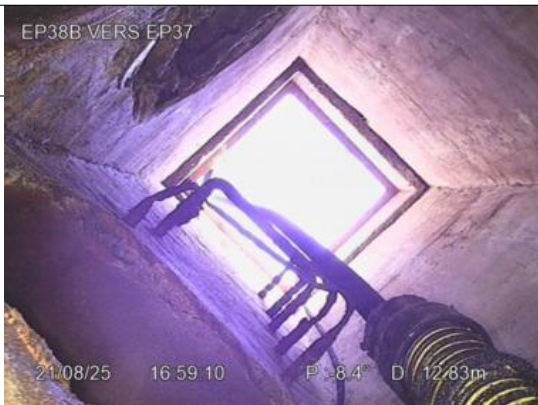
| DISTANCE : <b>12.83 m</b> | | PHOTO : 27 | | | |

| OBSERVATIONS :<br><b>Regard de visite d'arrivée - Référence du noeud EP37</b> | | | | | |

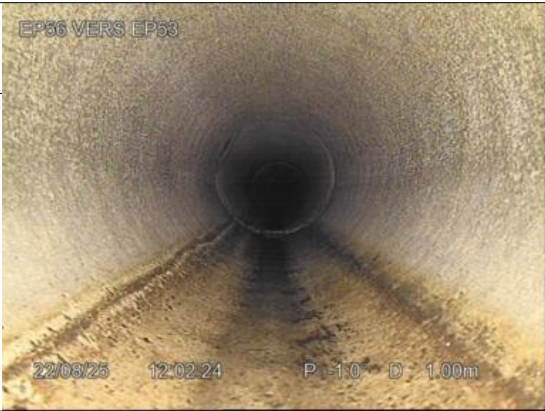
| DISTANCE : <b>1.00 m</b> | PHOTO : <b>28</b> | | |

| OBSERVATIONS :<br><b>Regard de visite de départ - Référence du noeud EP56</b> | | | |

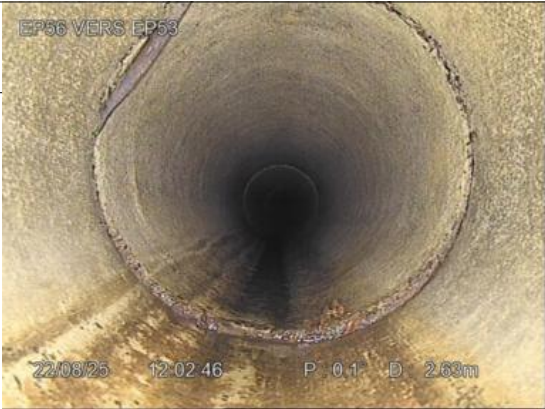
| DISTANCE : <b>2.63 m</b> | PHOTO : <b>29</b> | GRAVITE : <b>3</b> | |

| OBSERVATIONS :<br><b>Anneau d'étanchéité pénétrant et pendant au dessus de la ligne médiane horizontale mais non rompu à 11h</b> | | | |

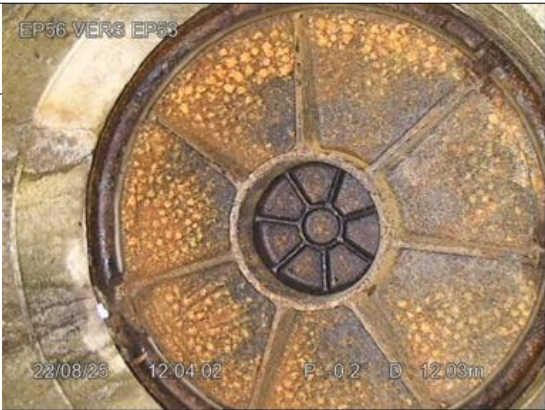
| DISTANCE : <b>12.03 m</b> | PHOTO : <b>30</b> | | |

| OBSERVATIONS :<br><b>Regard de visite d'arrivée - Référence du noeud EP53</b> | | | |

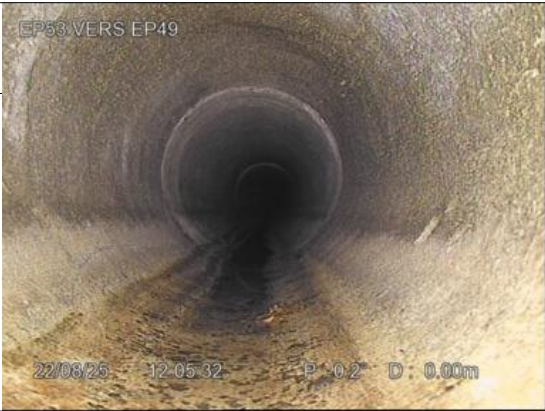
| DISTANCE : <b>0.00 m</b> | | PHOTO : <b>31</b> | | | |

| OBSERVATIONS :<br><b>Regard de visite de départ - Référence du noeud EP53</b> | | | | | |

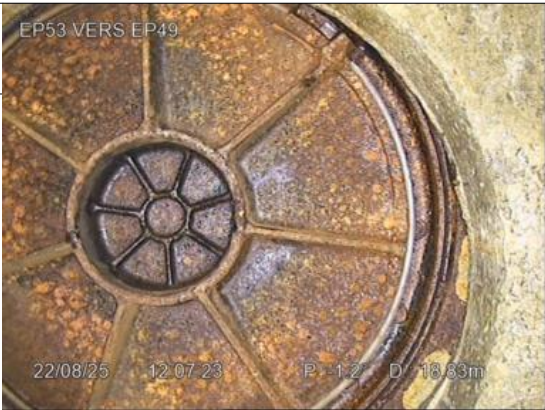
| DISTANCE : <b>18.83 m</b> | | PHOTO : <b>33</b> | | | |

| OBSERVATIONS :<br><b>Regard de visite d'arrivée - Référence du noeud EP49</b> | | | | | |

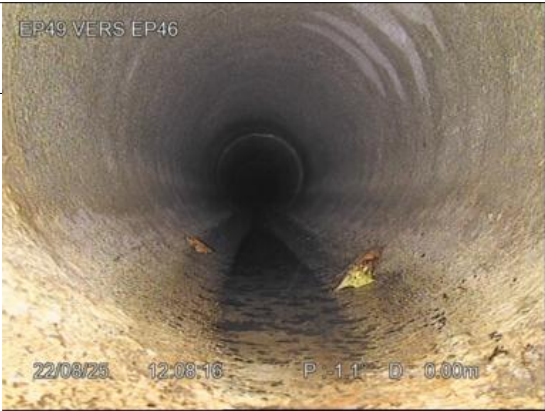
| DISTANCE : <b>0.00 m</b> | PHOTO : 34/35 | | |

| OBSERVATIONS :<br><b>Regard de visite de départ - Référence du noeud EP49</b> | | | |

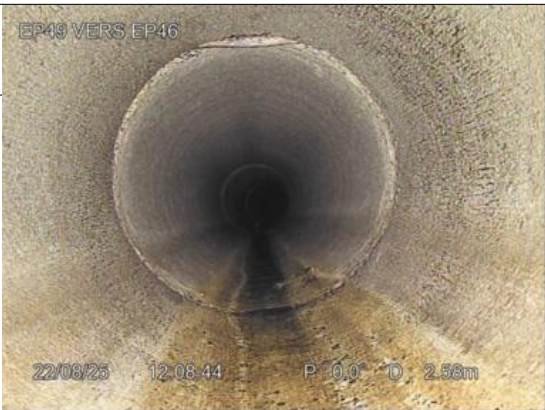
| DISTANCE : <b>2.58 m</b> | PHOTO : 36 | GRAVITE : 3 | |

| SYNTHESE DU TRONÇON EP49 VERS EP46 | | | | | |
|---|---|---|---|---|---|
| | 2.58m / EP49 | 36 | 3 | Anneau d'étanchéité pénétrant et pendant au dessus de la ligne médiane horizontale mais non rompu à 12h | 57 |

| OBSERVATIONS :<br><b>Anneau d'étanchéité pénétrant et pendant au dessus de la ligne médiane horizontale mais non rompu à 12h</b> | | | |

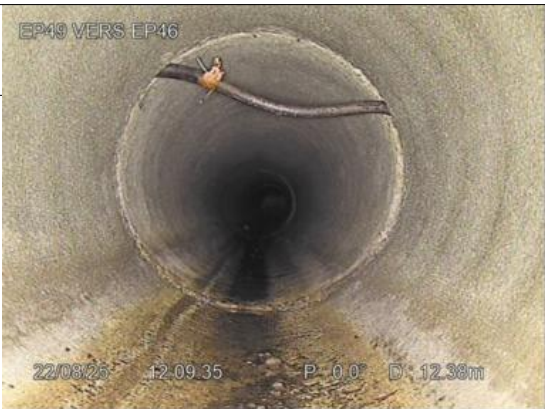
| DISTANCE : <b>12.38 m</b> | PHOTO : 37 | GRAVITE : 3 | |

| SYNTHESE DU TRONÇON EP49 VERS EP46 | | | | | |
|---|---|---|---|---|---|
| | 12.38m / EP49 | 37 | 3 | Anneau d'étanchéité pénétrant et pendant au dessus de la ligne médiane horizontale mais non rompu | 57 |

| OBSERVATIONS :<br><b>Anneau d'étanchéité pénétrant et pendant au dessus de la ligne médiane horizontale mais non rompu</b> | | | |

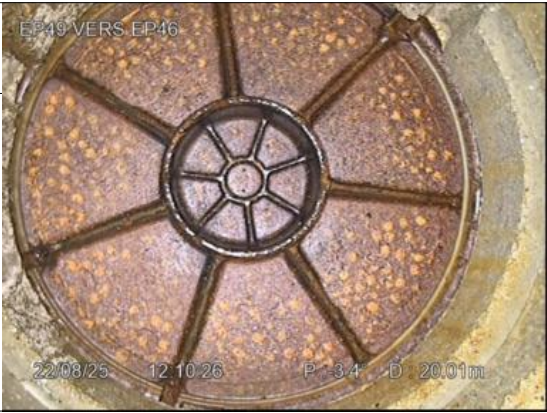
| DISTANCE : <b>20.01 m</b> | | PHOTO : <b>38</b> | |

| OBSERVATIONS :<br><b>Regard de visite d'arrivée - Référence du noeud EP46</b> | | | |

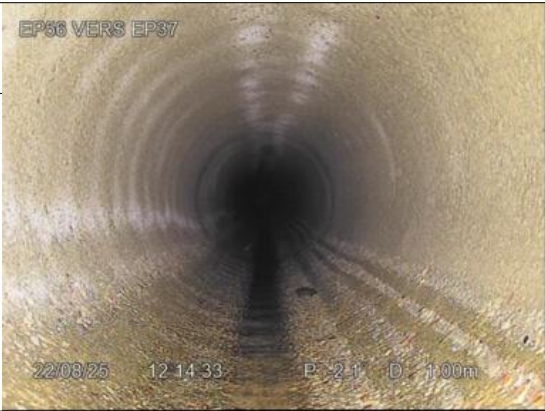
| DISTANCE : <b>1.00 m</b> | PHOTO : <b>39</b> | |

| OBSERVATIONS :<br><b>Regard de visite de départ - Référence du noeud EP56</b> | | |

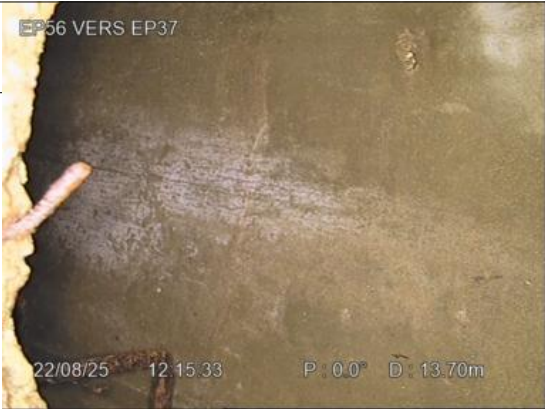
| DISTANCE : <b>14.20 m</b> | PHOTO : <b>40</b> | |

| OBSERVATIONS :<br><b>Regard de visite d'arrivée - Référence du noeud EP37</b> | | |

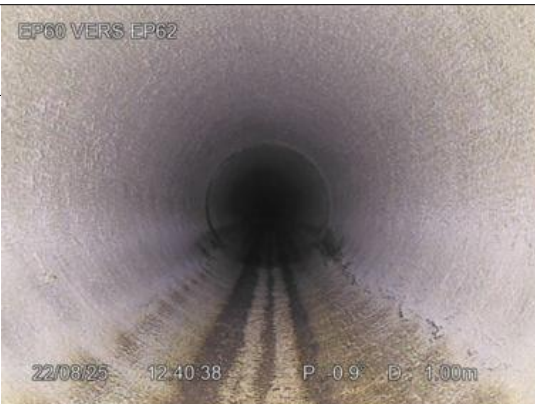
| DISTANCE : 1.00 m | PHOTO : 41 | | |

| OBSERVATIONS :<br>Regard de visite de départ - Référence du noeud EP60 | | | |

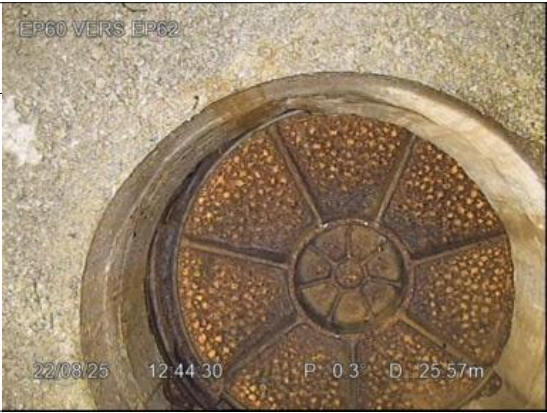
| DISTANCE : <b>25.57 m</b> | | PHOTO : <b>45</b> | |

| OBSERVATIONS :<br><b>Regard de visite d'arrivée - Référence du noeud EP62</b> | | | |

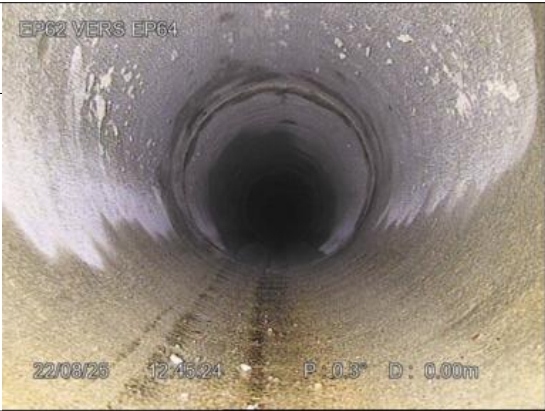
| DISTANCE : <b>0.00 m</b> | PHOTO : <b>46</b> | |

| OBSERVATIONS :<br><b>Regard de visite de départ - Référence du noeud EP62</b> | | |

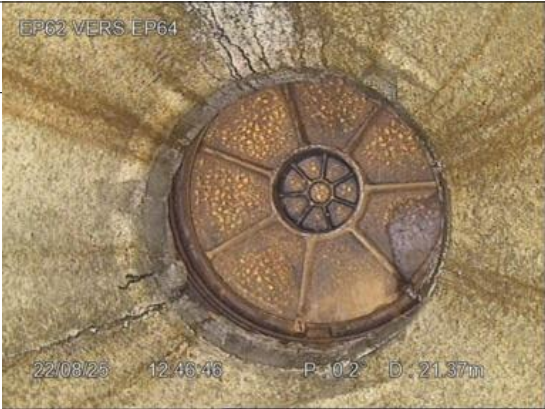
| DISTANCE : <b>21.37 m</b> | PHOTO : <b>47</b> | |

| OBSERVATIONS :<br><b>Regard de visite d'arrivée - Référence du noeud EP64</b> | | |

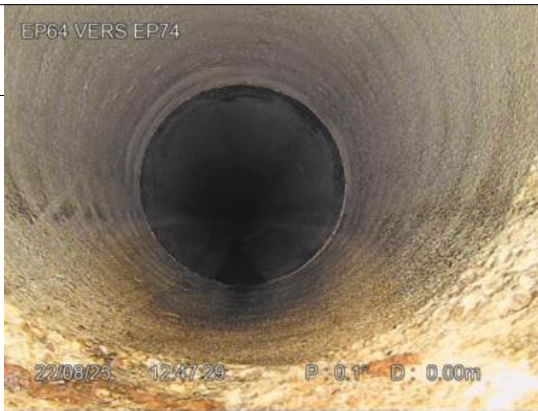
| DISTANCE : <b>0.00 m</b> | | PHOTO : <b>48</b> | | | |

| OBSERVATIONS :<br><b>Chambre d'inspection de départ - Référence du noeud EP64</b> | | | | | |

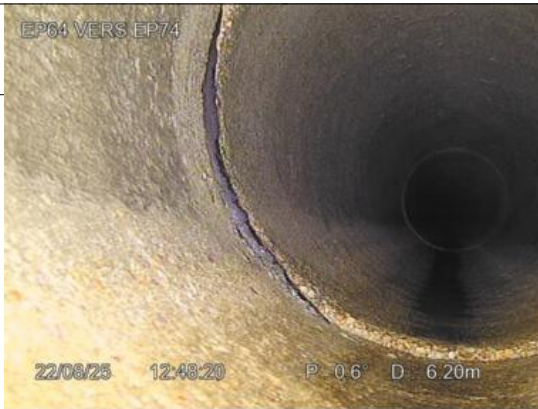
| | Distance | Photo | Grav. | Observations | Page |
|---|---|---|---|---|---|
| | 6.20m / EP64 | 49 | 4 | Anneau d'étanchéité visiblement déplacé mais ne dépassant pas dans la canalisation à 9h | 75 |

| OBSERVATIONS :<br><b>Anneau d'étanchéité visiblement déplacé mais ne dépassant pas dans la canalisation à 9h</b> | | | | | |

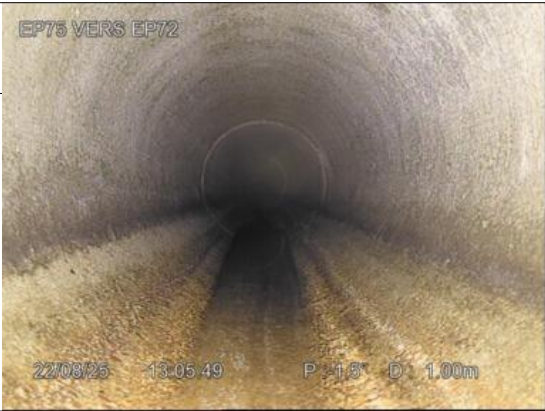
| DISTANCE : <b>1.00 m</b> | PHOTO : 52 | |

| OBSERVATIONS :<br><b>Regard de visite de départ - Référence du noeud EP75</b> | | |

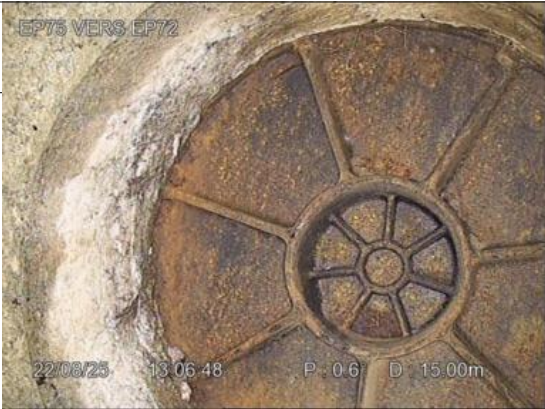
| DISTANCE : <b>15.00 m</b> | PHOTO : 53 | |

| OBSERVATIONS :<br><b>Regard de visite d'arrivée - Référence du noeud EP72</b> | | |

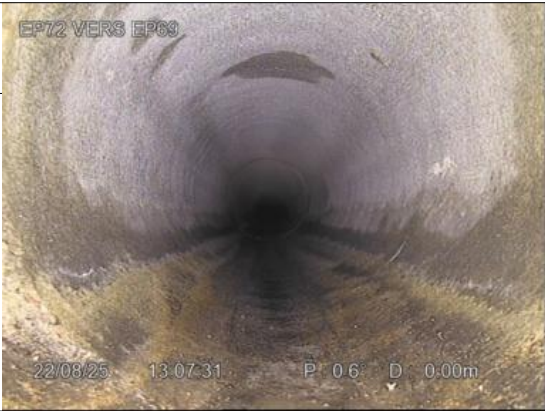
| DISTANCE : <b>0.00 m</b> | PHOTO : <b>54</b> | | |

| OBSERVATIONS :<br><b>Regard de visite de départ - Référence du noeud EP72</b> | | | |

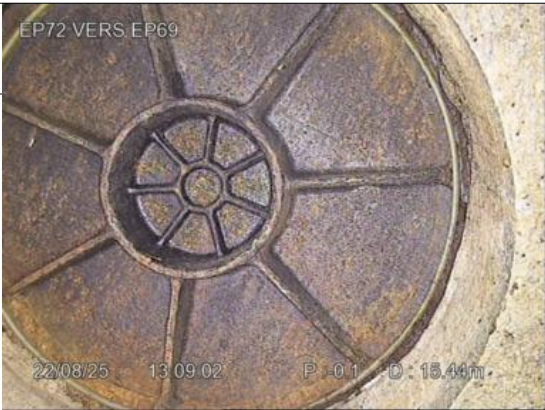
| DISTANCE : <b>15.44 m</b> | PHOTO : <b>56</b> | | |

| OBSERVATIONS :<br><b>Regard de visite d'arrivée - Référence du noeud EP69</b> | | | |

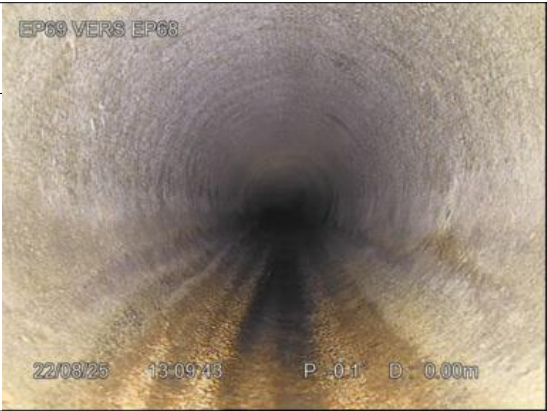
| DISTANCE : <b>0.00 m</b> | PHOTO : 57 | |

| OBSERVATIONS :<br><b>Regard de visite de départ - Référence du noeud EP69</b> | | |

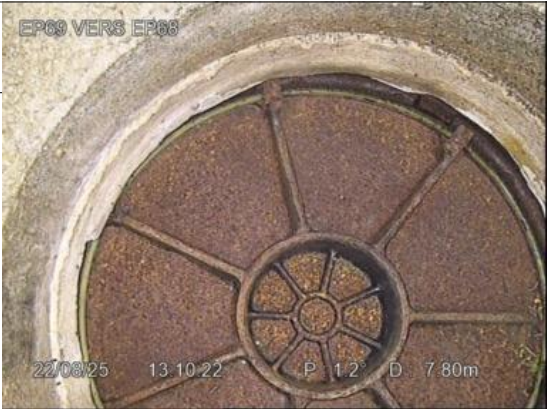
| DISTANCE : <b>7.80 m</b> | PHOTO : 58 | |

| OBSERVATIONS :<br><b>Regard de visite d'arrivée - Référence du noeud EP68</b> | | |

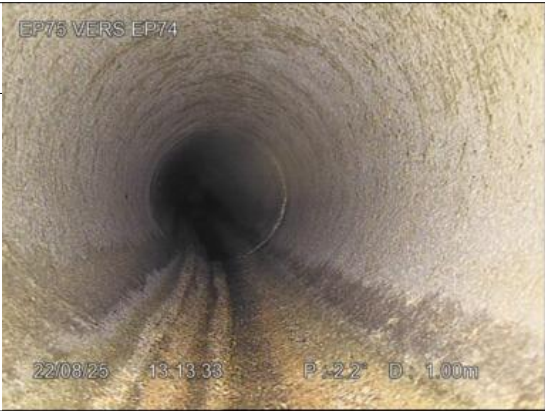
| DISTANCE : <b>1.00 m</b> | PHOTO : <b>59</b> | | |

| OBSERVATIONS :<br><b>Regard de visite de départ - Référence du noeud EP75</b> | | | |

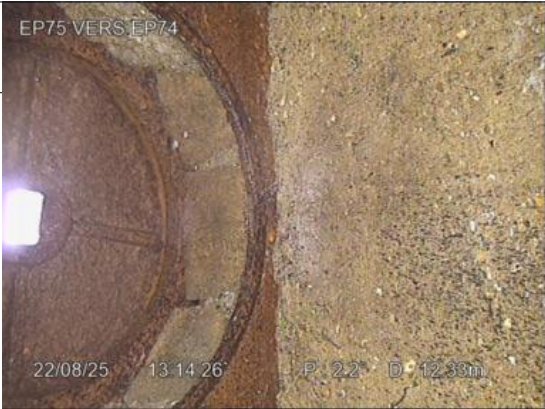
| DISTANCE : <b>12.83 m</b> | PHOTO : <b>60</b> | | |

| OBSERVATIONS :<br><b>Regard de visite d'arrivée - Référence du noeud EP74</b> | | | |

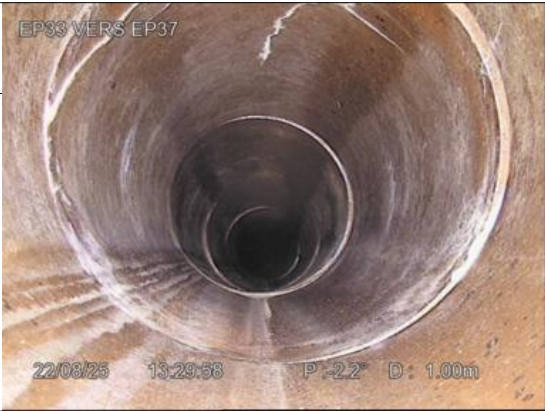
| DISTANCE : <b>1.00 m</b> | | PHOTO : <b>61</b> | | | |

| OBSERVATIONS :<br><b>Regard de visite de départ - Référence du noeud EP33</b> | | | | | |

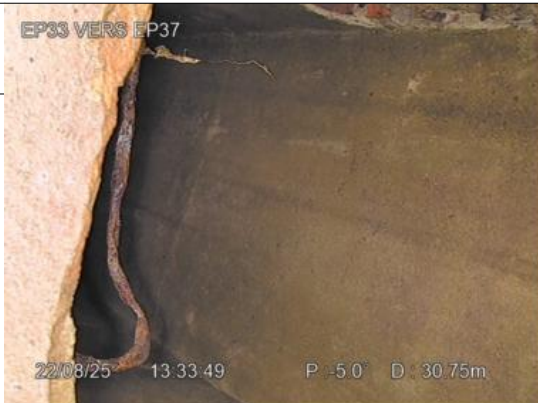
| OBSERVATIONS :<br><b>Regard de visite d'arrivée - Référence du noeud EP37</b> | | | | | |

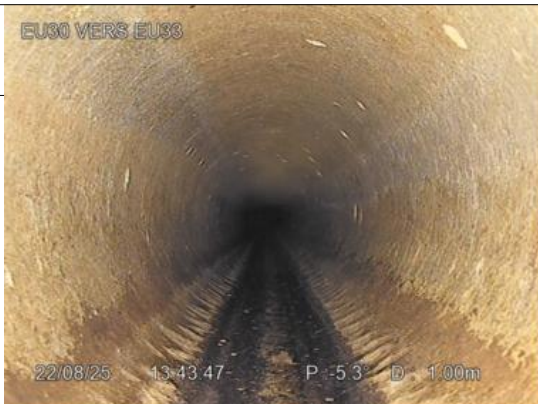
| DISTANCE : 1.00 m | PHOTO : 68 | | |

| OBSERVATIONS :<br>Regard de visite de départ - Référence du noeud EU30 | | | |

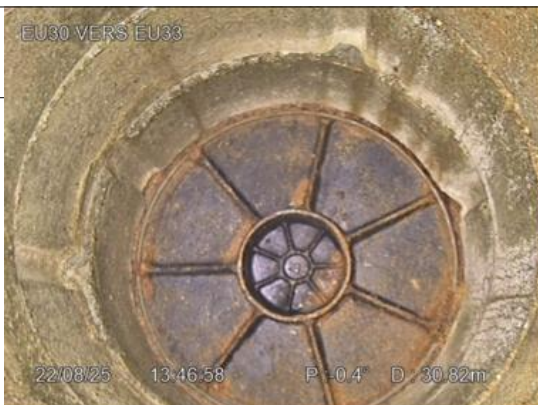
| DISTANCE : 30.82 m | PHOTO : 69 | |

| OBSERVATIONS :<br>Regard de visite d'arrivée - Référence du noeud EU33 | | |

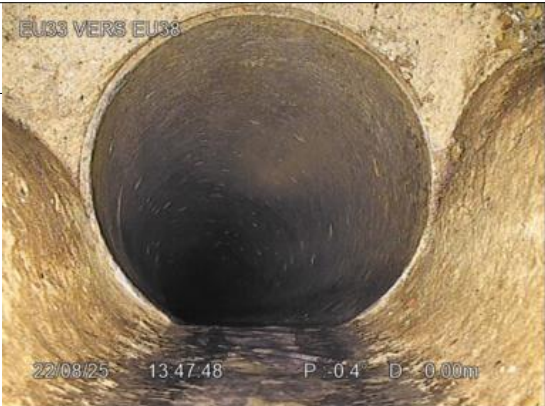
| DISTANCE : <b>0.00 m</b> | PHOTO : <b>70</b> | | |

| OBSERVATIONS :<br><b>Regard de visite de départ - Référence du noeud EU33</b> | | | |

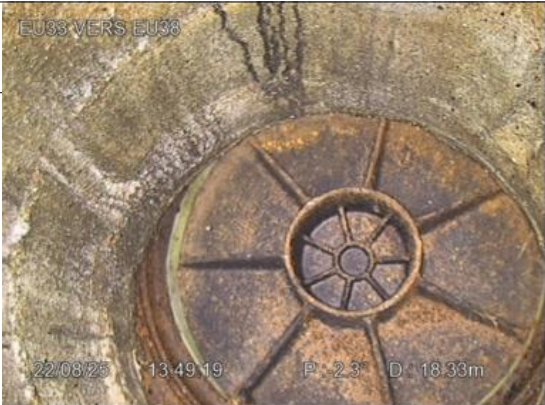
| DISTANCE : <b>18.33 m</b> | PHOTO : <b>71</b> | | |

| OBSERVATIONS :<br><b>Regard de visite d'arrivée - Référence du noeud EU38</b> | | | |

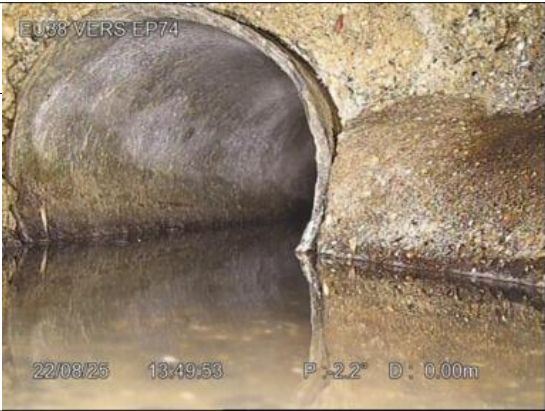
| DISTANCE : <b>0.00 m</b> | PHOTO : 72 | | |

| OBSERVATIONS :<br><b>Regard de visite de départ - Référence du noeud EU38</b> | | | |

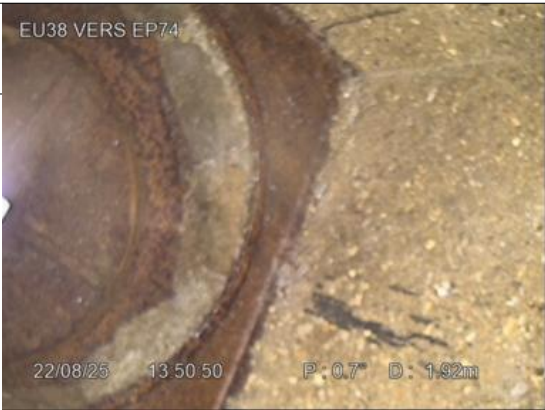
| DISTANCE : <b>1.92 m</b> | PHOTO : 74 | | |

| OBSERVATIONS :<br><b>Regard de visite d'arrivée - Référence du noeud EP74</b> | | | |

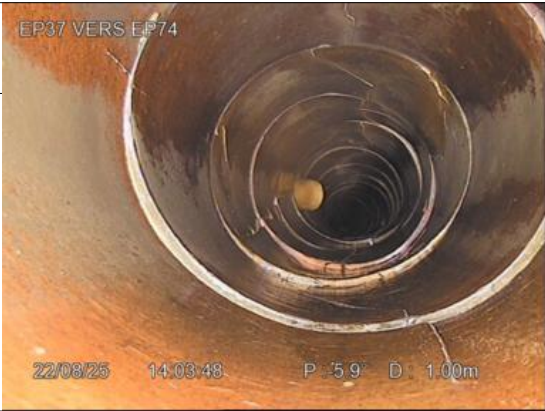
| DISTANCE : <b>1.00 m</b> | PHOTO : 75 | | |

| OBSERVATIONS :<br><b>Regard de visite de départ - Référence du noeud EP37</b> | | | |

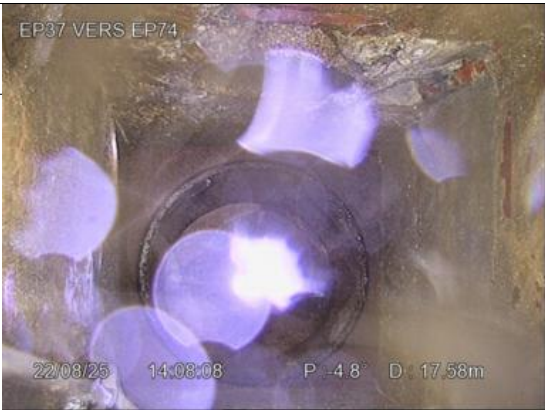
| DISTANCE : <b>17.58 m</b> | PHOTO : 78 | | |

| OBSERVATIONS :<br><b>Regard de visite d'arrivée - Référence du noeud EP74</b> | | | |

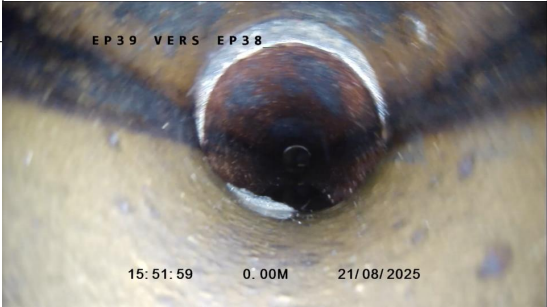
| OBSERVATIONS :<br><b>Décentrage (radial)</b> | | | |

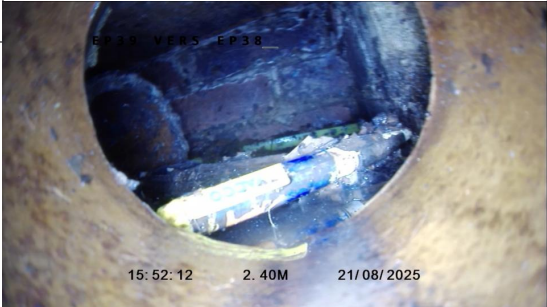
| OBSERVATIONS :<br><b>Regard de visite d'arrivée - Référence du noeud EP38 - Regard enterré</b> | | | |

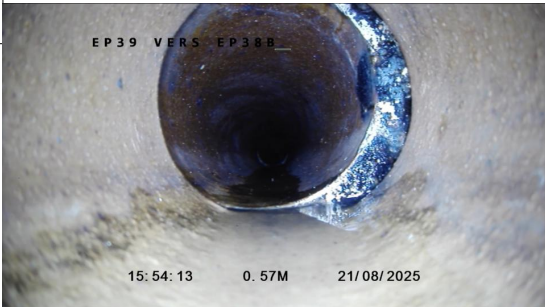
| DISTANCE : <b>0.57 m</b> | | PHOTO : <b>128</b> | | GRAVITE : <b>2</b> | |

| OBSERVATIONS :<br><b>Décentrage (radial)</b> | | | | | |

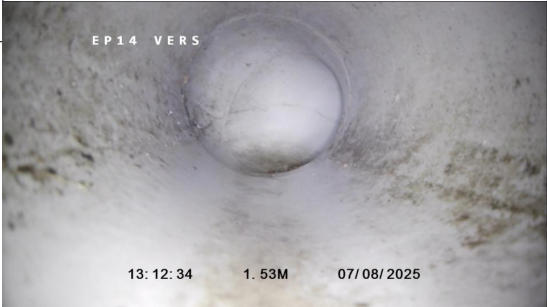
| DISTANCE : <b>1.53 m</b> | | PHOTO : <b>137</b> | |

| OBSERVATIONS :<br><b>Courbure du collecteur vers la droite</b> | | | |

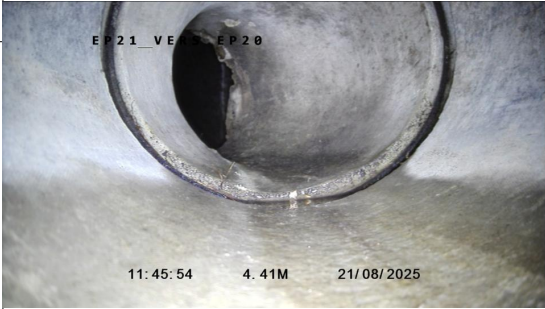
| DISTANCE : <b>4.41 m</b> | PHOTO : <b>142</b> | GRAVITE : <b>3</b> | |

| OBSERVATIONS :<br><b>Deboîtement (longitudinal)</b> | | | |

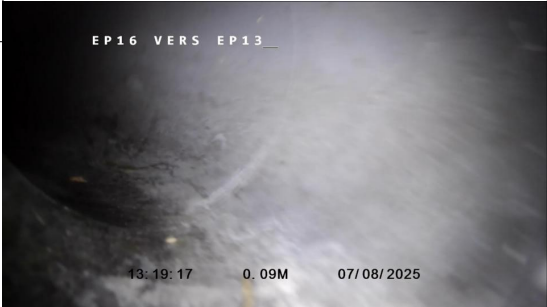
| DISTANCE : <b>0.15 m</b> | PHOTO : <b>151</b> | | |

| OBSERVATIONS :<br><b>Courbure du collecteur vers la gauche</b> | | | |

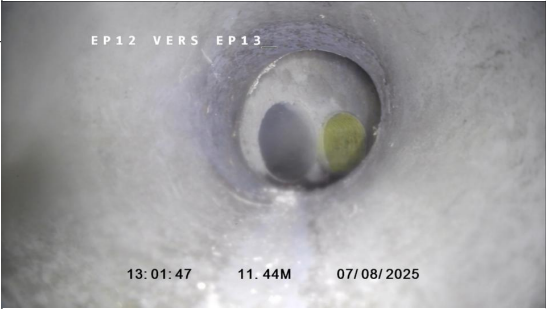
| DISTANCE : <b>11.44 m</b> | | PHOTO : 154 | |

| OBSERVATIONS :<br><b>Regard de visite d'arrivée - Référence du noeud EP13</b> | | | |

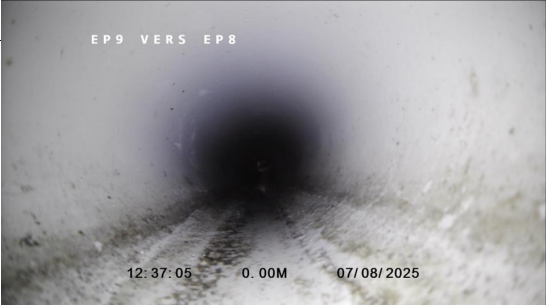
| DISTANCE : <b>0.00 m</b> | | PHOTO : <b>155</b> | |

| OBSERVATIONS :<br><b>Regard de visite de départ - Référence du noeud EP9</b> | | | |

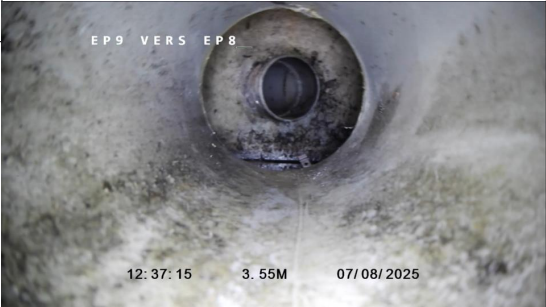
| DISTANCE : <b>3.55 m</b> | | PHOTO : <b>156</b> | |

| OBSERVATIONS :<br><b>Regard de visite d'arrivée - Référence du noeud EP8</b> | | | |

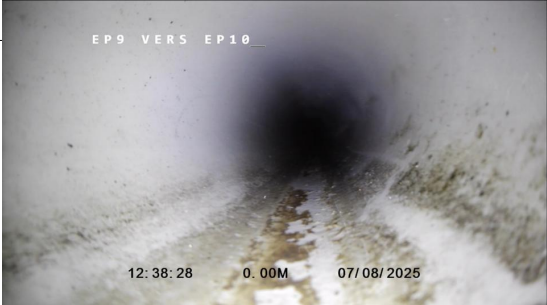
| DISTANCE : <b>0.00 m</b> | | PHOTO : <b>157</b> | |

| OBSERVATIONS :<br><b>Regard de visite de départ - Référence du noeud EP9</b> | | | |

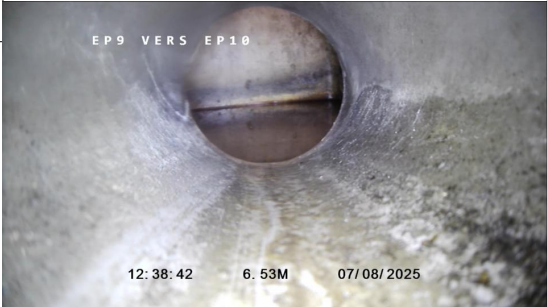
| DISTANCE : <b>6.53 m</b> | | PHOTO : <b>158</b> | |

| OBSERVATIONS :<br><b>Regard de visite d'arrivée - Référence du noeud EP10</b> | | | |

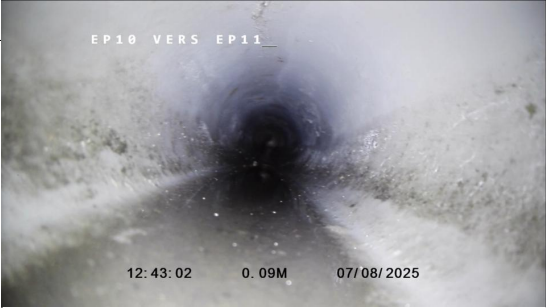
| DISTANCE : <b>0.00 m</b> | | PHOTO : <b>159</b> | |

| OBSERVATIONS :<br><b>Regard de visite de départ - Référence du noeud EP10</b> | | | |

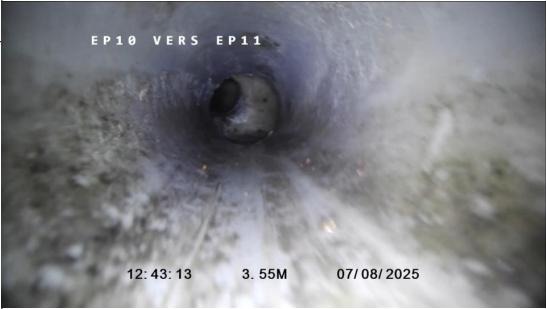
| DISTANCE : <b>3.55 m</b> | | PHOTO : <b>160</b> | |

| OBSERVATIONS :<br><b>Regard de visite d'arrivée - Référence du noeud EP11</b> | | | |

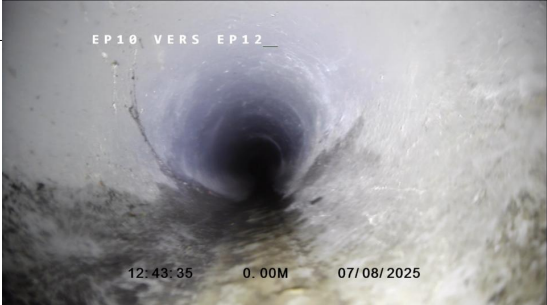
| DISTANCE : <b>0.00 m</b> | | PHOTO : <b>161</b> | |

| OBSERVATIONS :<br><b>Regard de visite de départ - Référence du noeud EP10</b> | | | |

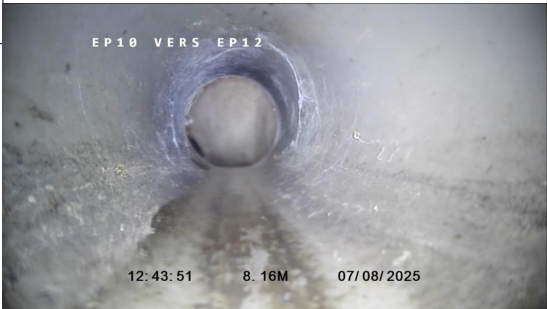
| DISTANCE : <b>8.16 m</b> | | PHOTO : <b>162</b> | |

| OBSERVATIONS :<br><b>Regard de visite d'arrivée - Référence du noeud EP12</b> | | | |

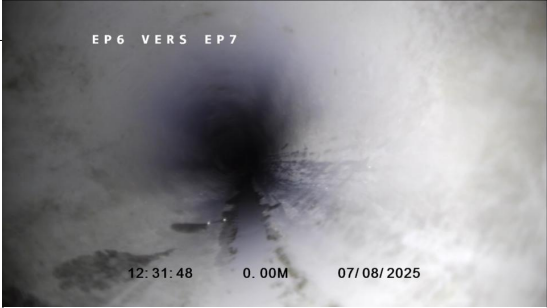
| DISTANCE : <b>0.00 m</b> | | PHOTO : <b>163</b> | | | |

| OBSERVATIONS :<br><b>Regard de visite de départ - Référence du noeud EP6</b> | | | | | |

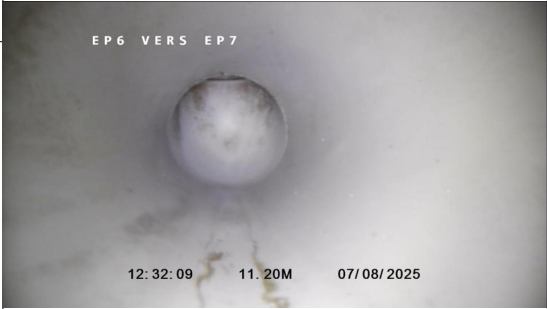
| DISTANCE : <b>11.20 m</b> | | PHOTO : <b>164</b> | | | |

| OBSERVATIONS :<br><b>Courbure du collecteur vers le haut</b> | | | | | |

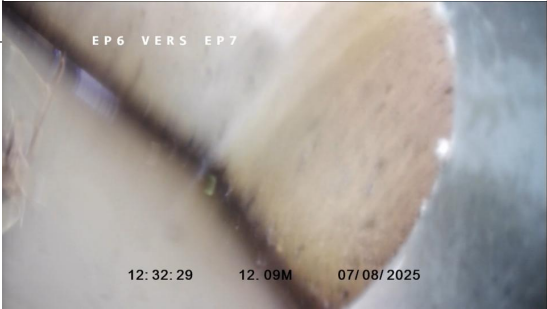
| DISTANCE : <b>12.09 m</b> | | PHOTO : <b>165</b> | | | |

| OBSERVATIONS :<br><b>Regard de visite d'arrivée - Référence du noeud EP7</b> | | | | | |

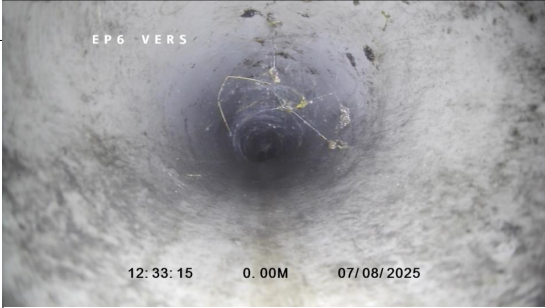
| DISTANCE : <b>0.00 m</b> | | PHOTO : <b>166</b> | | | |

| OBSERVATIONS :<br><b>Regard de visite de départ - Référence du noeud EP6</b> | | | | | |

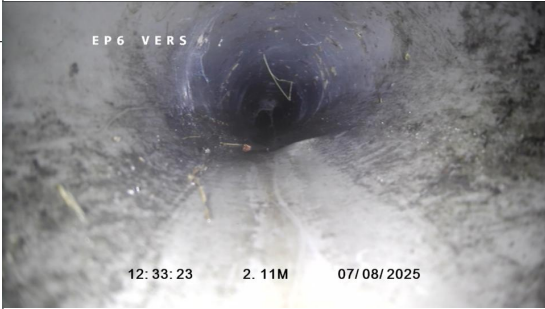
| DISTANCE : <b>2.11 m</b> | | PHOTO : <b>167</b> | | GRAVITE : <b>3</b> | |

| Distance | Photo | Grav. | Observations | Page |
|---|---|---|---|---|
| 2.11 m/EP6 | 167 | 3 | Dégradation de surface sans cause évidente, poinçonnement (renflement interne) à 5h | 188 |

| OBSERVATIONS :<br><b>Dégradation de surface sans cause évidente, poinçonnement (renflement interne) à 5h</b> | | | | | |

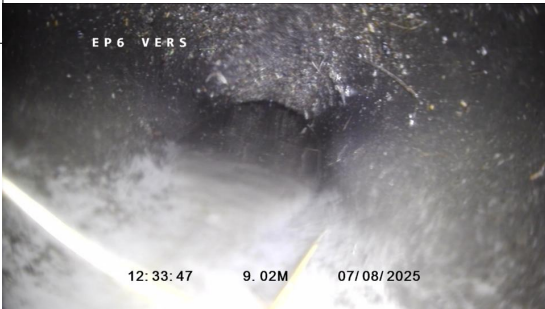
| DISTANCE : <b>9.02 m</b> | | PHOTO : <b>169</b> | | GRAVITE : <b>2</b> | |

| OBSERVATIONS :<br><b>Niveau d'eaux troubles - Niveau 100%</b><br><b>Inspection abandonnée - Autre</b> | | | | | |
| <b>ABANDON INSPECTION</b> | | | | | |

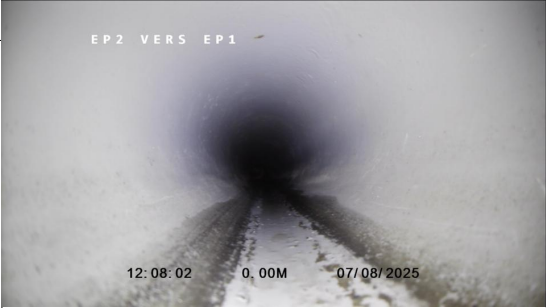
| DISTANCE : <b>0.00 m</b> | | PHOTO : <b>170</b> | |

| OBSERVATIONS :<br><b>Regard de visite de départ - Référence du noeud EP2</b> | | | |

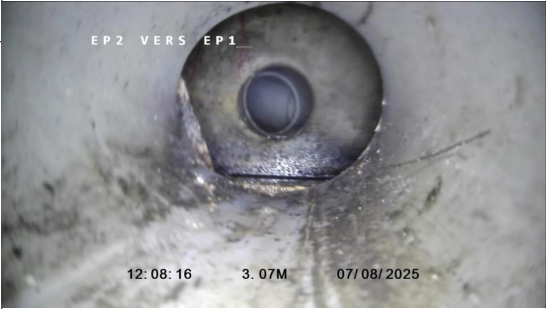
| DISTANCE : <b>3.07 m</b> | | PHOTO : <b>171</b> | |

| OBSERVATIONS :<br><b>Regard de visite d'arrivée - Référence du noeud EP1</b> | | | |

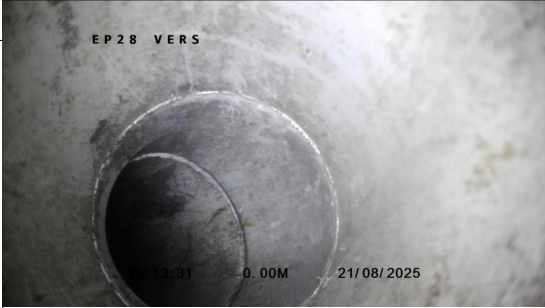
| DISTANCE : <b>0.00 m</b> | | PHOTO : 172 | | | |

| OBSERVATIONS :<br><b>Regard de visite de départ - Référence du noeud EP28</b> | | | | | |

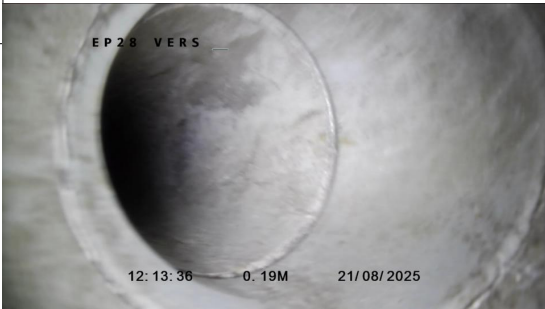
| DISTANCE : <b>0.19 m</b> | | PHOTO : 173 | | | |

| OBSERVATIONS :<br><b>Courbure du collecteur vers la gauche</b> | | | | | |

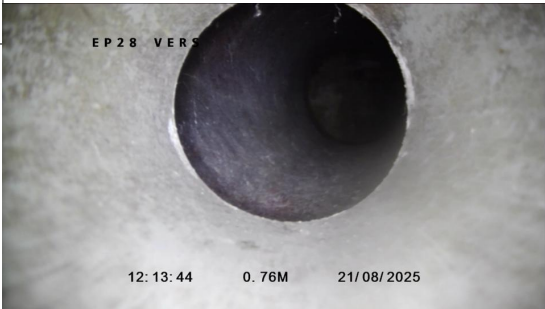
| DISTANCE : <b>0.76 m</b> | | PHOTO : 174 | | | |

| OBSERVATIONS :<br><b>Remarque générale - Chagement de diametre</b> | | | | | |

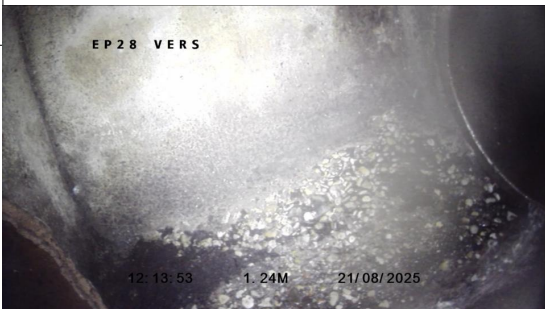
| DISTANCE : <b>1.24 m</b> | | PHOTO : 175 | | | |

| OBSERVATIONS :<br><b>Regard de visite d'arrivée - Référence du noeud EP28B</b> | | | | | |

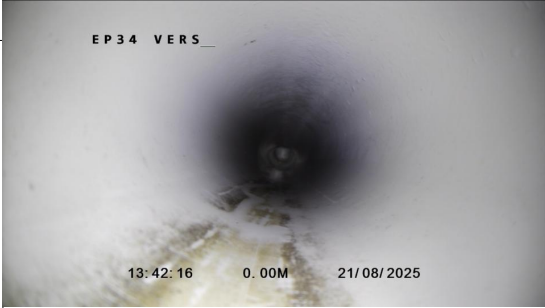
| DISTANCE : <b>0.00 m</b> | | PHOTO : <b>176</b> | | | |

| OBSERVATIONS :<br><b>Regard de visite de départ - Référence du noeud EP34</b> | | | | | |

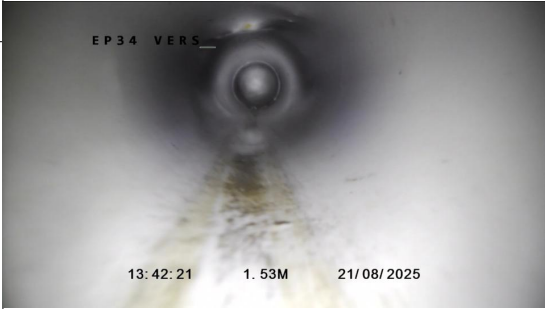
| DISTANCE : <b>1.24 m</b> | | PHOTO : <b>177</b> | | GRAVITE : <b>3</b> | |

| SYNTHESE DU BRANCHEMENT EP34 VERS EP34B | | | | | |
|---|---|---|---|---|---|
| | 1.24 m/EP34 | 177 | 3 | Dégradation de surface sans cause évidente, poinçonnement (renflement interne) à 12h | 194 |

| OBSERVATIONS :<br><b>Dégradation de surface sans cause évidente, poinçonnement (renflement interne) à 12h</b> | | | | | |

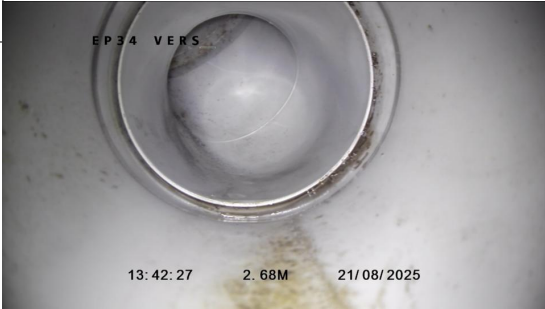
| DISTANCE : <b>2.68 m</b> | | PHOTO : <b>178</b> | | | |

| OBSERVATIONS :<br><b>Courbure du collecteur vers la gauche et vers le haut</b> | | | | | |

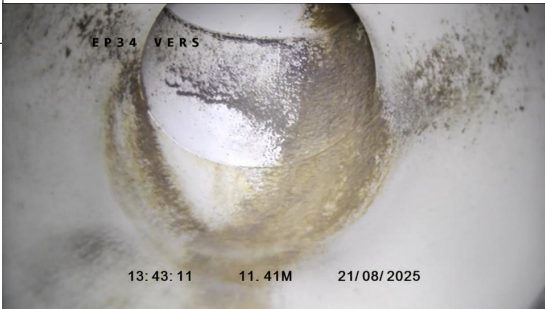
| DISTANCE : <b>11.41 m</b> | | PHOTO : <b>179</b> | | | |

| OBSERVATIONS :<br><b>Courbure du collecteur vers le haut</b> | | | | | |
