## RAPPORT D'INSPECTION TELEVISEE N° JN.25.D1843

| Commune : | <b>ROUEN</b> |
| Adresse : | <b>RUE HENRI VERMONT</b> |

| Client : | <b>SGAMI OUEST</b> |

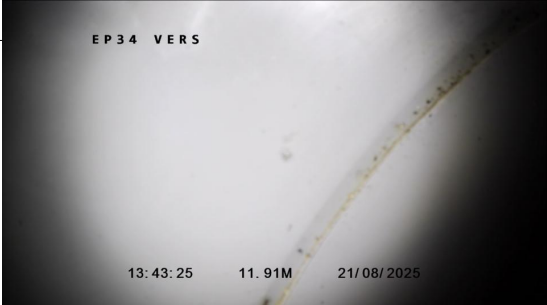
| DISTANCE : <b>11.91 m</b> | | PHOTO : <b>180</b> | |

| OBSERVATIONS :<br><b>Inspection abandonnée - Autre - La caméra n'avance plus</b> | | | |
| <b>ABANDON INSPECTION</b> | | | |

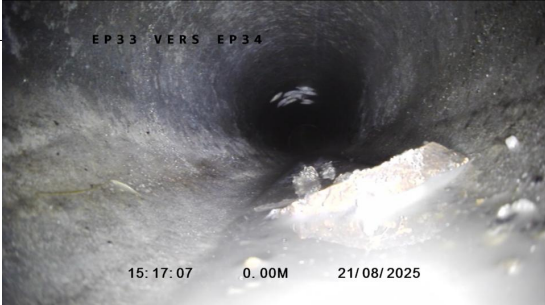
| DISTANCE : <b>0.00 m</b> | | PHOTO : <b>181</b> | | | |

| OBSERVATIONS :<br><b>Regard de visite de départ - Référence du noeud EP33</b> | | | | | |

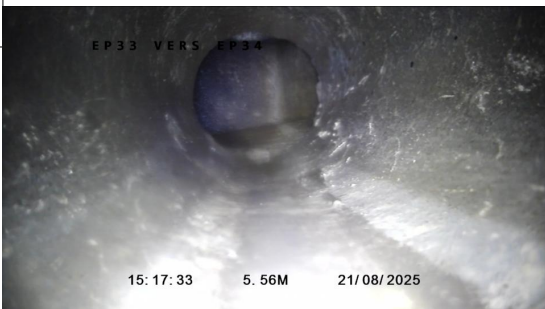
| DISTANCE : <b>5.56 m</b> | | PHOTO : <b>183</b> | | | |

| OBSERVATIONS :<br><b>Chambre d'inspection d'arrivée - Référence du noeud EP34</b> | | | | | |

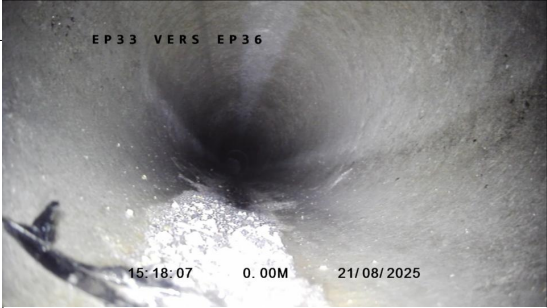
| DISTANCE : <b>0.00 m</b> | | PHOTO : <b>184</b> | |

| OBSERVATIONS :<br><b>Regard de visite de départ - Référence du noeud EP33</b> | | | |

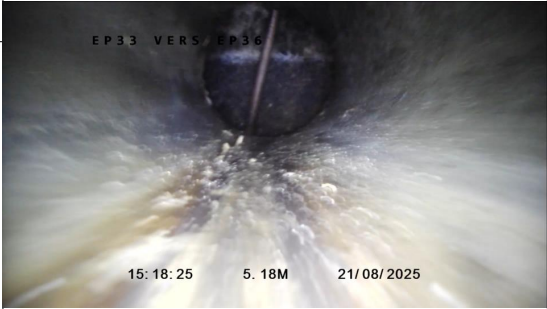
| DISTANCE : <b>5.18 m</b> | | PHOTO : <b>185</b> | |

| OBSERVATIONS :<br><b>Regard de visite d'arrivée - Référence du noeud EP36</b> | | | |

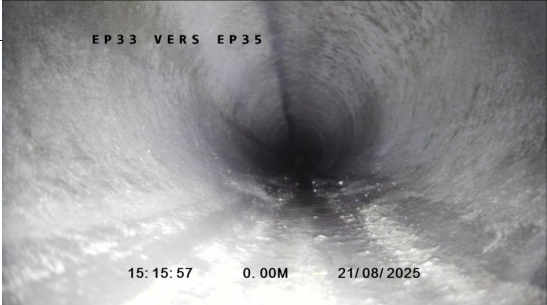
| DISTANCE : <b>0.00 m</b> | | PHOTO : <b>186</b> | |

| OBSERVATIONS :<br><b>Regard de visite de départ - Référence du noeud EP33</b> | | | |

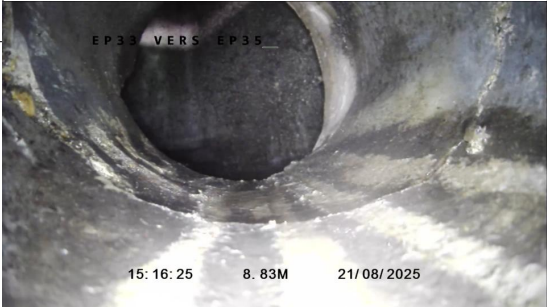
| DISTANCE : <b>8.83 m</b> | | PHOTO : <b>187</b> | |

| OBSERVATIONS :<br><b>Regard de visite d'arrivée - Référence du noeud EP35</b> | | | |

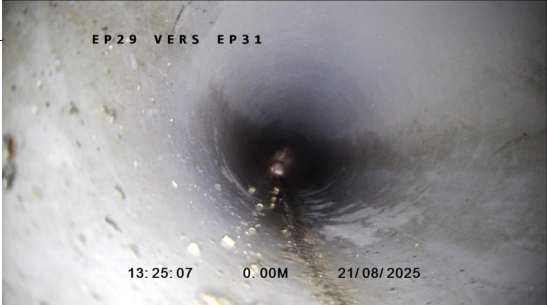
| DISTANCE : <b>0.00 m</b> | | PHOTO : <b>188</b> | |

| OBSERVATIONS :<br><b>Regard de visite de départ - Référence du noeud EP29</b> | | | |

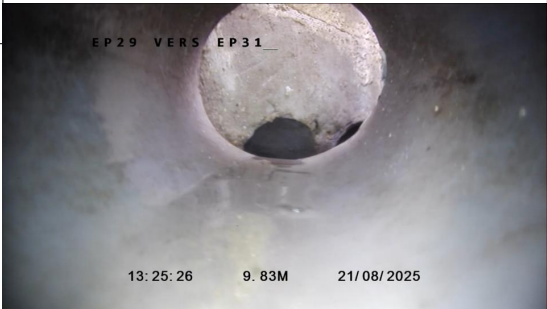
| DISTANCE : <b>9.83 m</b> | | PHOTO : <b>189</b> | |

| OBSERVATIONS :<br><b>Chambre d'inspection d'arrivée - Référence du noeud EP31</b> | | | |

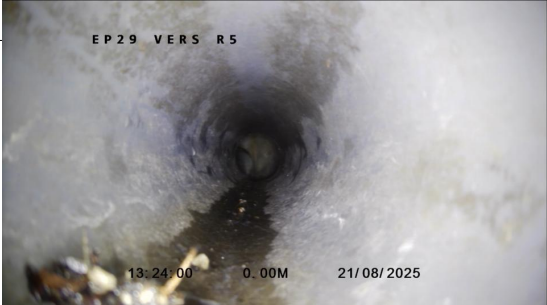
| DISTANCE : <b>0.00 m</b> | | PHOTO : <b>190</b> | |

| OBSERVATIONS :<br><b>Regard de visite de départ - Référence du noeud EP29</b> | | | |

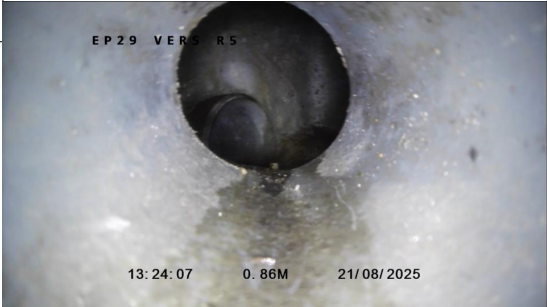
| DISTANCE : <b>0.86 m</b> | | PHOTO : <b>191</b> | |

| OBSERVATIONS :<br><b>Regard de visite d'arrivée - Référence du noeud R5</b> | | | |

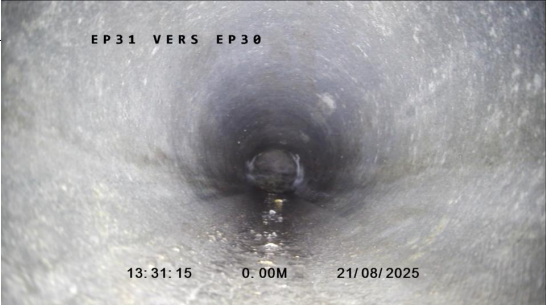
| DISTANCE : <b>0.00 m</b> | | PHOTO : <b>192</b> | |

| OBSERVATIONS :<br><b>Chambre d'inspection de départ - Référence du noeud EP31</b> | | | |

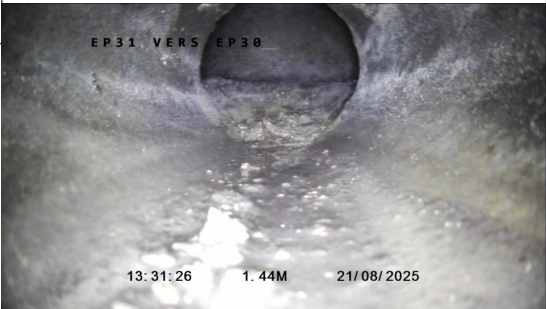
| DISTANCE : <b>1.44 m</b> | | PHOTO : <b>193</b> | |

| OBSERVATIONS :<br><b>Regard de visite d'arrivée - Référence du noeud EP30</b> | | | |

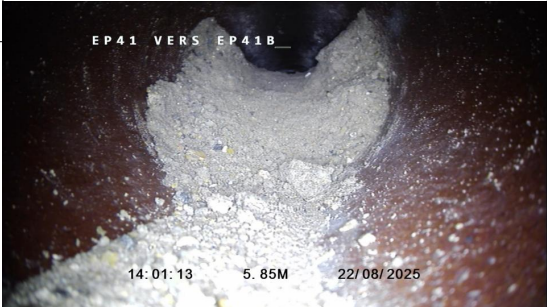
| OBSERVATIONS :<br><b>Dépôt de matériau dur ou compacté - Epaisseur du dépôt de 80%</b><br><b>Inspection abandonnée - Autre</b> | | | |
| <b>ABANDON INSPECTION</b> | | | |

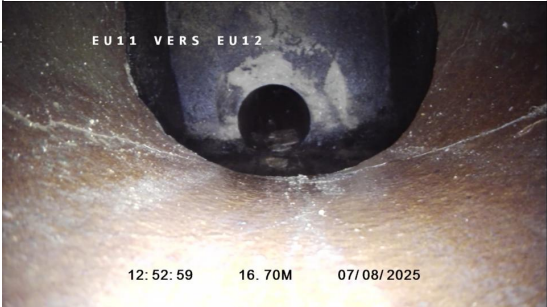
| DISTANCE : <b>16.70 m</b> | | PHOTO : <b>220</b> | |

| OBSERVATIONS :<br><b>Regard de visite d'arrivée - Référence du noeud EU12 - Enterré</b> | | | |

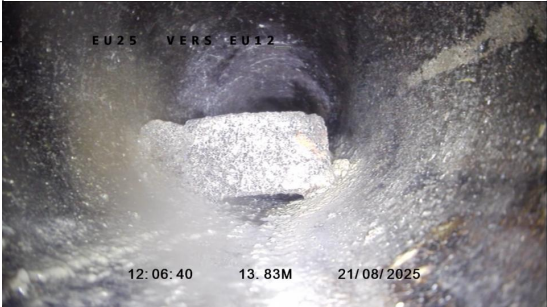
| OBSERVATIONS :<br><b>Dépôt de matériau dur ou compacté - Epaisseur du dépôt de 50%</b><br><b>Inspection abandonnée - Autre</b> | | | |
| <b>ABANDON INSPECTION</b> | | | |

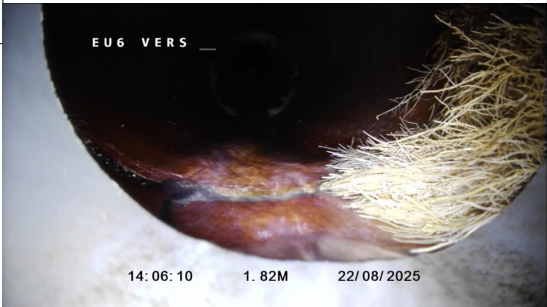
| OBSERVATIONS :<br><b>Présence de racicules à 3h</b> | | | | |

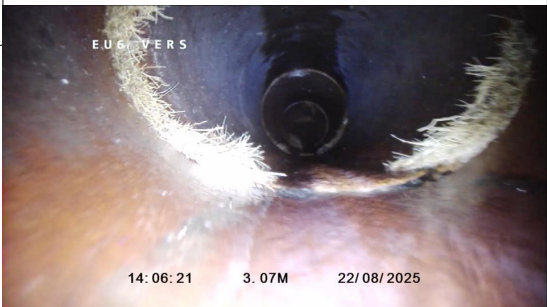
| OBSERVATIONS :<br><b>Présence de racicules</b> | | | | |

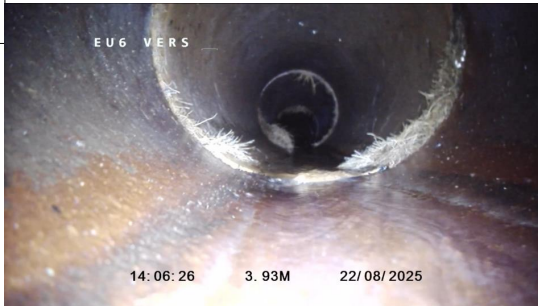
| OBSERVATIONS :<br><b>Présence de radicelles</b> | | | | | |

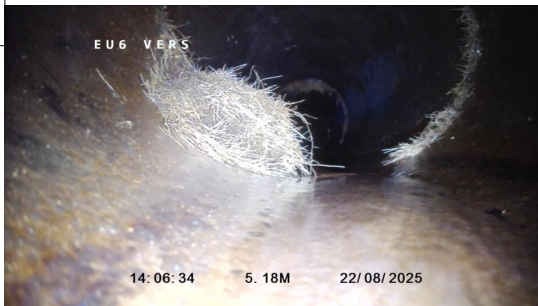
| OBSERVATIONS :<br><b>Présence de radicelles</b> | | | | | |

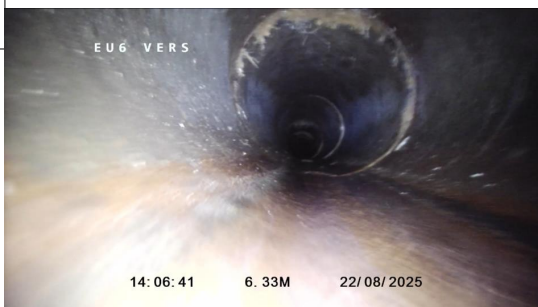
| OBSERVATIONS :<br><b>Présence de radicelles</b> | | | | | |

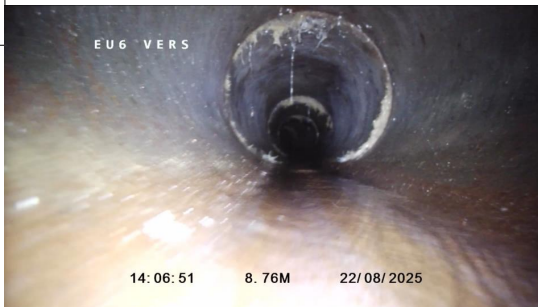
| OBSERVATIONS :<br><b>Présence de radicelles</b> | | | | | |

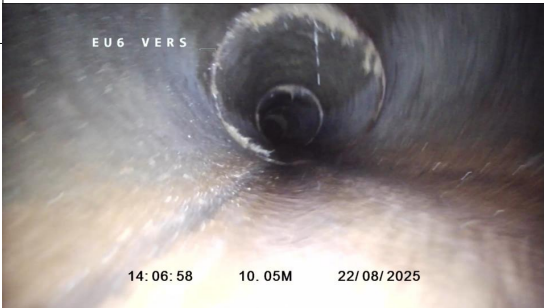
| OBSERVATIONS :<br><b>Présence de racicules</b> | | | | | |

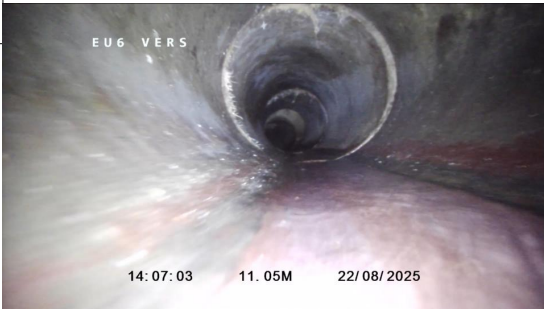
| OBSERVATIONS :<br><b>Présence de racicules</b> | | | | | |

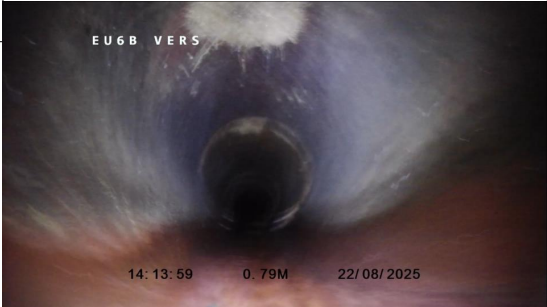
| OBSERVATIONS :<br><b>Présence de racicules à 12h</b> | | | |

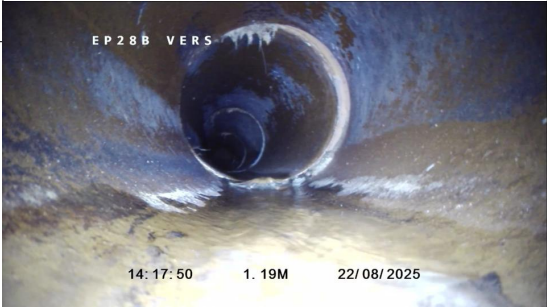
| OBSERVATIONS :<br><b>Présence de racicelles</b> | | | | | |

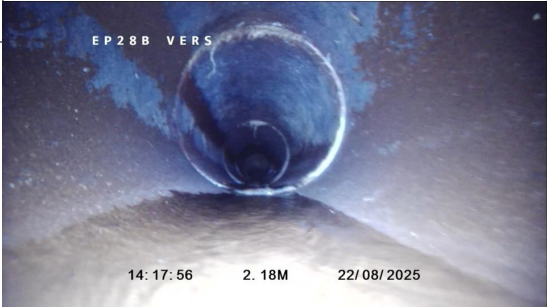
| OBSERVATIONS :<br><b>Présence de racicelles</b> | | | | | |

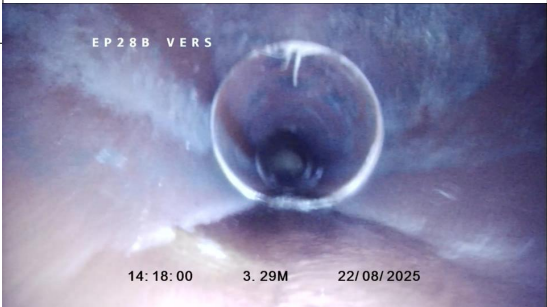
| OBSERVATIONS :<br><b>Présence de racicelles</b> | | | | | |

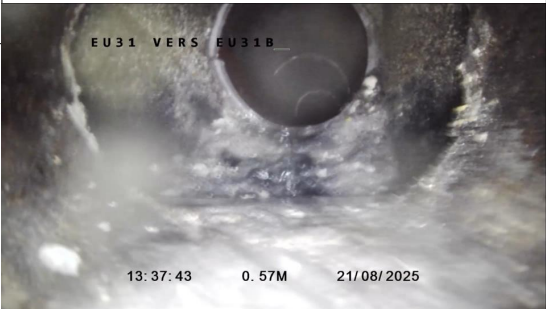
| DISTANCE : <b>0.57 m</b> | | PHOTO : <b>270</b> | |

| OBSERVATIONS :<br><b>Regard de visite d'arrivée - Référence du noeud EU31B</b> | | | |

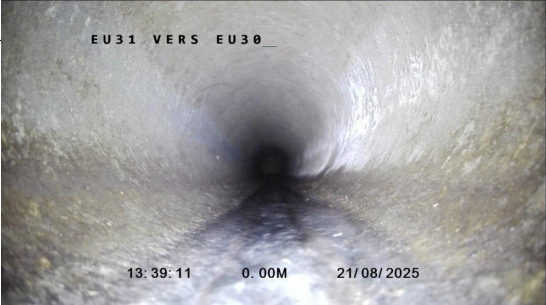
| DISTANCE : <b>0.00 m</b> | | PHOTO : 271 | |

| OBSERVATIONS :<br><b>Regard de visite de départ - Référence du noeud EU31</b> | | | |

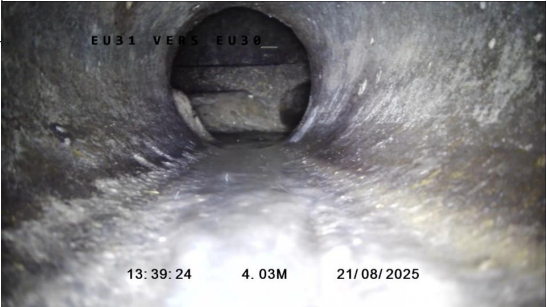
| DISTANCE : <b>4.03 m</b> | | PHOTO : 272 | |

| OBSERVATIONS :<br><b>Regard de visite d'arrivée - Référence du noeud EU30</b> | | | |

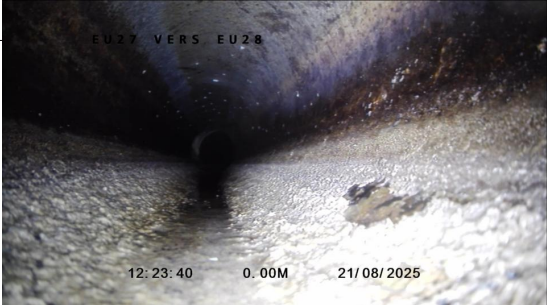
| DISTANCE : <b>0.00 m</b> | | PHOTO : 273 | |

| OBSERVATIONS :<br><b>Regard de visite de départ - Référence du noeud EU27</b> | | | |

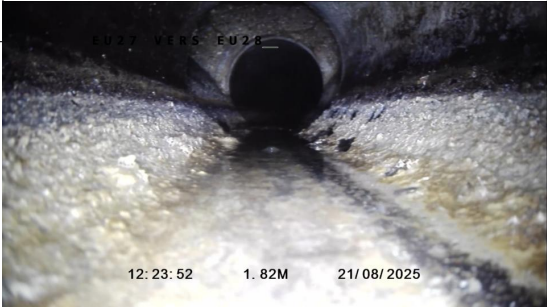
| DISTANCE : <b>1.82 m</b> | | PHOTO : 274 | |

| OBSERVATIONS :<br><b>Regard de visite d'arrivée - Référence du noeud EU28</b> | | | |

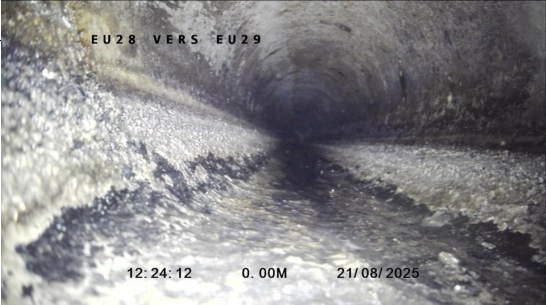
| OBSERVATIONS :<br><b>Regard de visite de départ - Référence du noeud EU28</b> | | | |

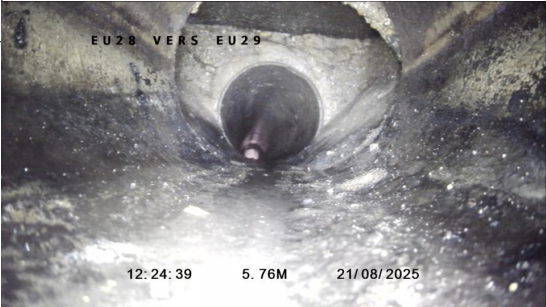
| OBSERVATIONS :<br><b>Regard de visite d'arrivée - Référence du noeud EU29</b> | | | |

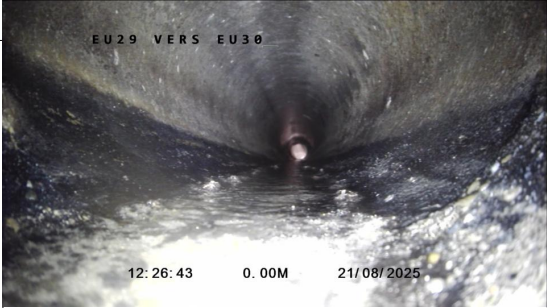
| DISTANCE : <b>0.00 m</b> | | PHOTO : 277 | |

| OBSERVATIONS :<br><b>Regard de visite de départ - Référence du noeud EU29</b> | | | |

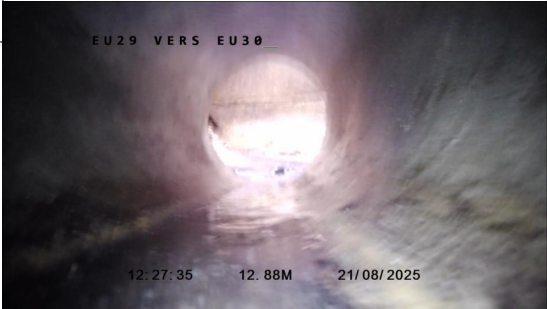
| DISTANCE : <b>12.88 m</b> | | PHOTO : 279 | |

| OBSERVATIONS :<br><b>Regard de visite d'arrivée - Référence du noeud EU30</b> | | | |

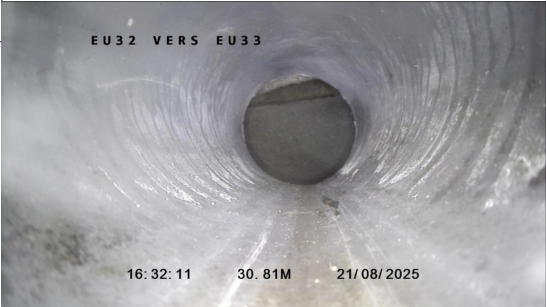
| DISTANCE : <b>30.81 m</b> | | PHOTO : <b>281</b> | |

| OBSERVATIONS :<br><b>Regard de visite d'arrivée - Référence du noeud EU33</b> | | | |

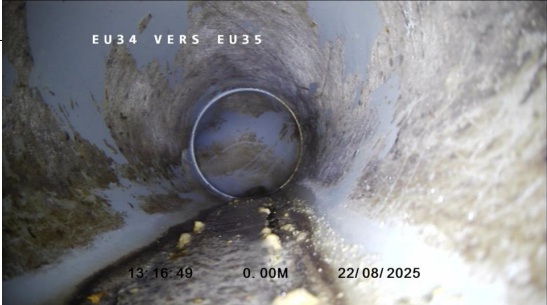
| DISTANCE : <b>0.00 m</b> | | PHOTO : <b>282</b> | |

| OBSERVATIONS :<br><b>Regard de visite de départ - Référence du noeud EU34</b> | | | |

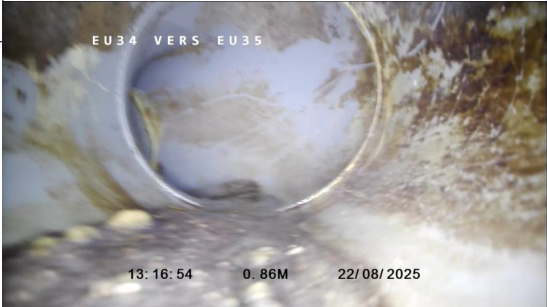
| DISTANCE : <b>0.86 m</b> | | PHOTO : <b>283</b> | |

| OBSERVATIONS :<br><b>Courbure du collecteur vers la gauche</b> | | | |

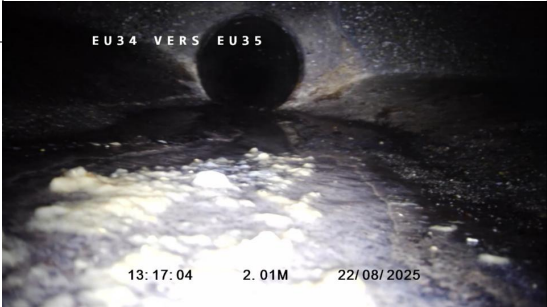
| DISTANCE : <b>2.01 m</b> | | PHOTO : <b>284</b> | |

| OBSERVATIONS :<br><b>Regard de visite d'arrivée - Référence du noeud EU35</b> | | | |

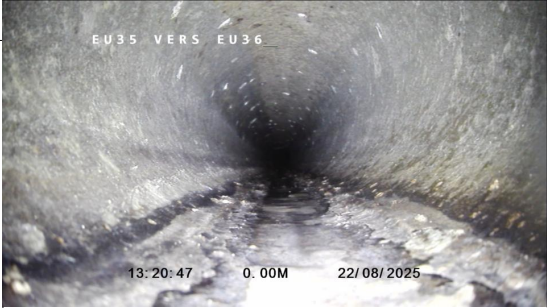
| DISTANCE : <b>0.00 m</b> | | PHOTO : <b>285</b> | |

| OBSERVATIONS :<br><b>Regard de visite de départ - Référence du noeud EU35</b> | | | |

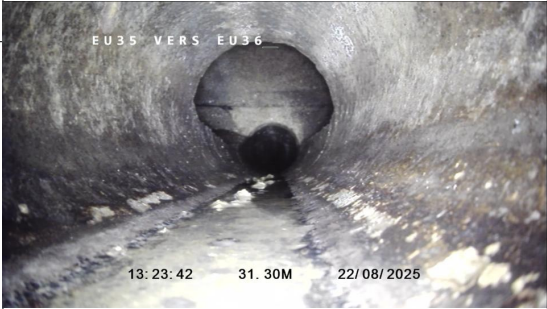
| DISTANCE : <b>31.30 m</b> | | PHOTO : <b>286</b> | |

| OBSERVATIONS :<br><b>Regard de visite d'arrivée - Référence du noeud EU36</b> | | | |

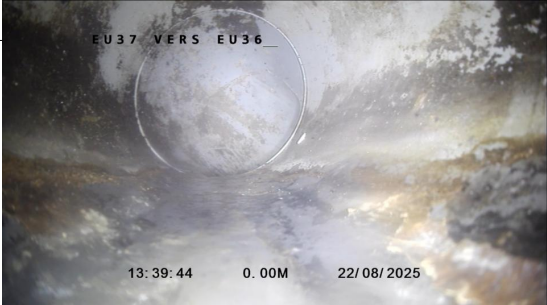
| DISTANCE : <b>0.00 m</b> | | PHOTO : <b>287</b> | |

| OBSERVATIONS :<br><b>Chambre d'inspection de départ - Référence du noeud EU36</b> | | | |

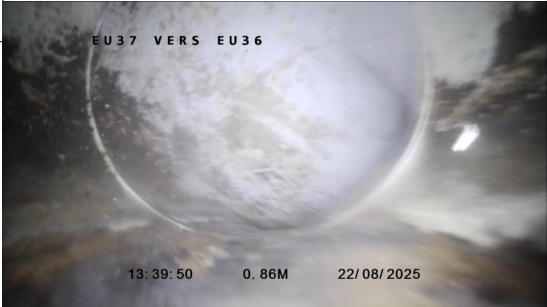
| DISTANCE : <b>0.86 m</b> | | PHOTO : <b>288</b> | |

| OBSERVATIONS :<br><b>Courbure du collecteur vers la droite</b> | | | |

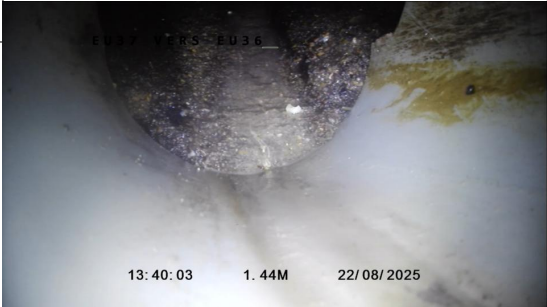
| DISTANCE : <b>1.44 m</b> | | PHOTO : <b>289</b> | |

| OBSERVATIONS :<br><b>Regard de visite d'arrivée - Référence du noeud EU36</b> | | | |

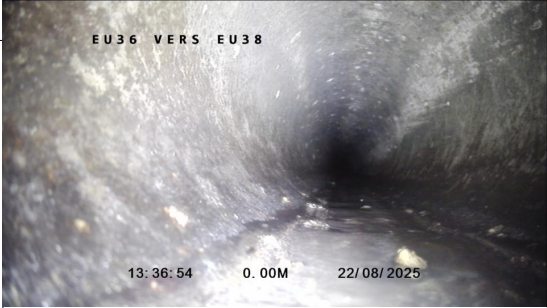
| DISTANCE : <b>0.00 m</b> | | PHOTO : <b>290</b> | |

| OBSERVATIONS :<br><b>Regard de visite de départ - Référence du noeud EU36</b> | | | |

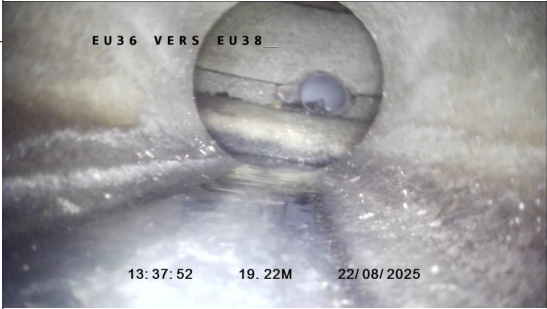
| DISTANCE : <b>19.22 m</b> | | PHOTO : <b>291</b> | |

| OBSERVATIONS :<br><b>Regard de visite d'arrivée - Référence du noeud EU38</b> | | | |

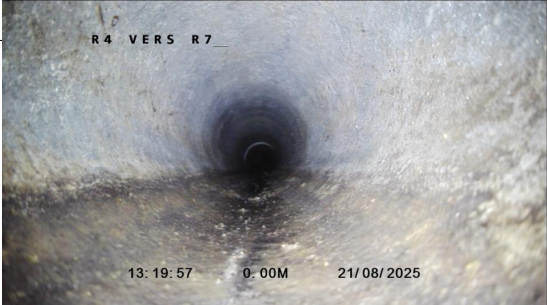
| DISTANCE : <b>0.00 m</b> | | PHOTO : <b>292</b> | |

| OBSERVATIONS :<br><b>Regard de visite de départ - Référence du noeud R4</b> | | | |

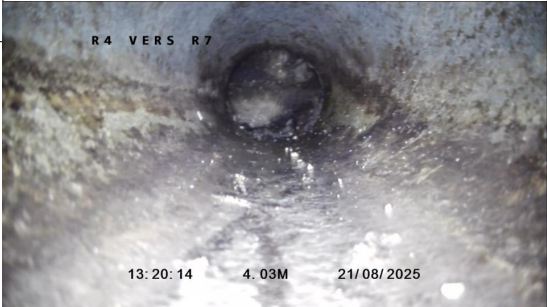
| DISTANCE : <b>4.03 m</b> | | PHOTO : <b>293</b> | |

| OBSERVATIONS :<br><b>Regard de visite d'arrivée - Référence du noeud R7</b> | | | |

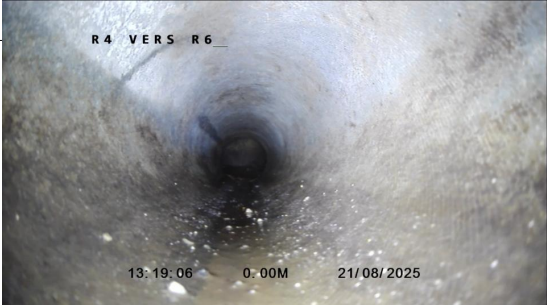
| DISTANCE : <b>0.00 m</b> | | PHOTO : <b>294</b> | |

| OBSERVATIONS :<br><b>Regard de visite de départ - Référence du noeud R4</b> | | | |

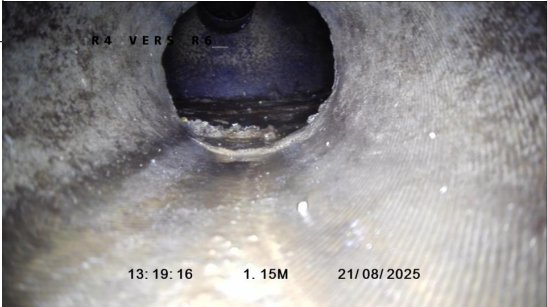
| DISTANCE : <b>1.15 m</b> | | PHOTO : <b>295</b> | |

| OBSERVATIONS :<br><b>Regard de visite d'arrivée - Référence du noeud R6</b> | | | |

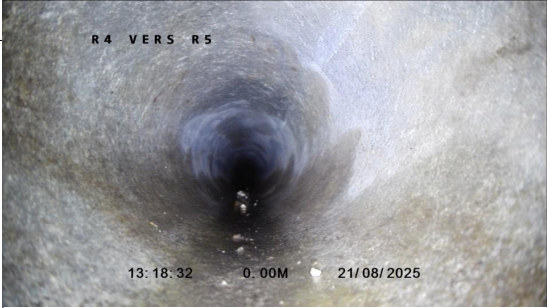
| DISTANCE : <b>0.00 m</b> | | PHOTO : <b>296</b> | |

| OBSERVATIONS :<br><b>Regard de visite de départ - Référence du noeud R4</b> | | | |

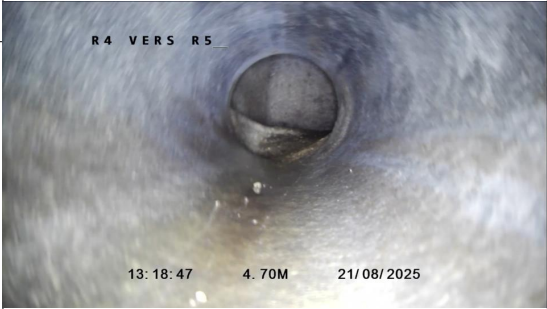
| DISTANCE : <b>4.70 m</b> | | PHOTO : <b>297</b> | |

| OBSERVATIONS :<br><b>Regard de visite d'arrivée - Référence du noeud R5</b> | | | |

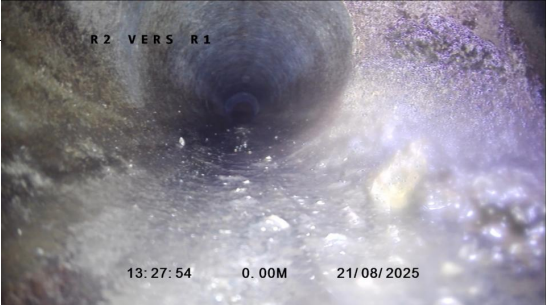
| DISTANCE : <b>0.00 m</b> | | PHOTO : <b>298</b> | |

| OBSERVATIONS :<br><b>Chambre d'inspection de départ - Référence du noeud R2</b> | | | |

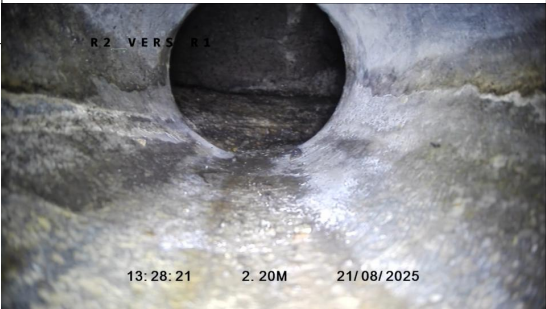
| DISTANCE : <b>2.20 m</b> | | PHOTO : <b>299</b> | |

| OBSERVATIONS :<br><b>Regard de visite d'arrivée - Référence du noeud R1</b> | | | |

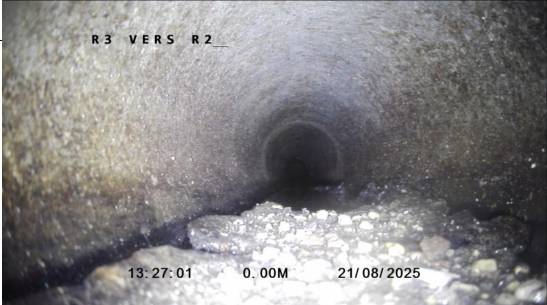
| DISTANCE : <b>0.00 m</b> | | PHOTO : <b>300</b> | |

| OBSERVATIONS :<br><b>Regard de visite de départ - Référence du noeud R3</b> | | | |

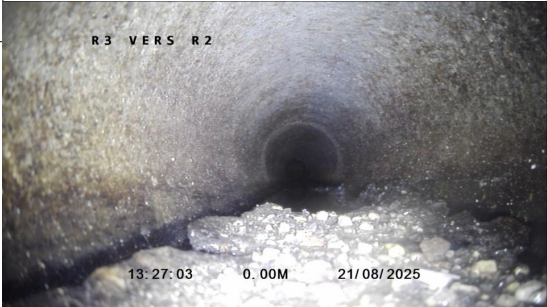
| OBSERVATIONS :<br><b>Dépôt de matériau dur ou compacté - Epaisseur du dépôt de 20%</b> | | | |

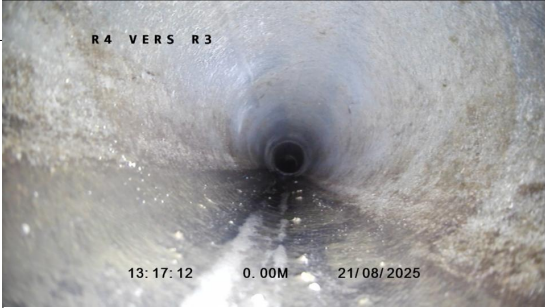
| DISTANCE : <b>0.00 m</b> | | PHOTO : <b>303</b> | | | |

| OBSERVATIONS :<br><b>Regard de visite de départ - Référence du noeud R4</b> | | | | | |

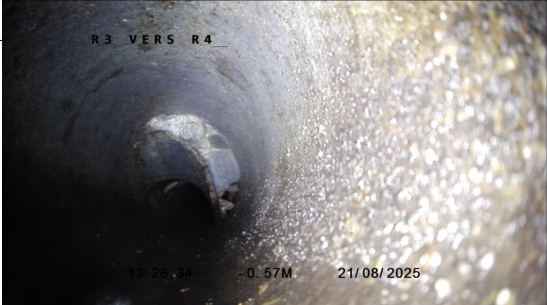
| DISTANCE : <b>0.00 m</b> | PHOTO : <b>307</b> | | |

| OBSERVATIONS :<br><b>Regard de visite de départ - Référence du noeud R3</b> | | | |

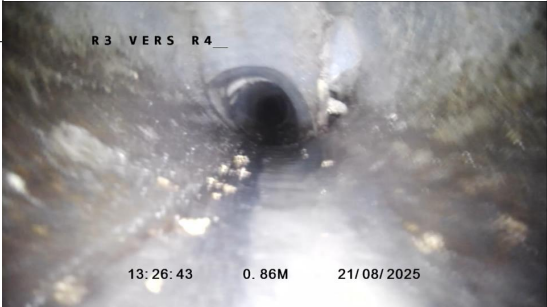
| DISTANCE : <b>0.86 m</b> | PHOTO : <b>308</b> | | |

| OBSERVATIONS :<br><b>Inspection abandonnée - Autre - Liaison faite</b> | | | |
| <b>ABANDON INSPECTION</b> | | | |

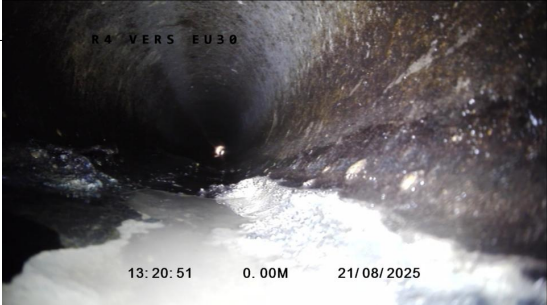
| DISTANCE : <b>0.00 m</b> | | PHOTO : <b>309</b> | |

| OBSERVATIONS :<br><b>Regard de visite de départ - Référence du noeud R4</b> | | | |

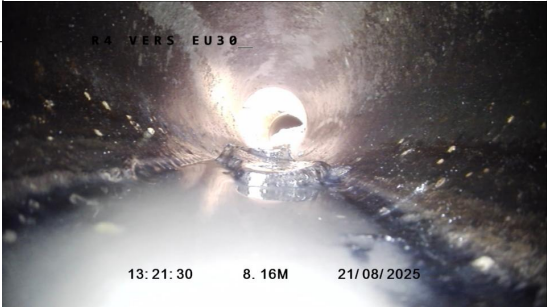
| OBSERVATIONS :<br><b>Dépôt de matériau dur ou compacté - Epaisseur du dépôt de 15%</b> | | | |

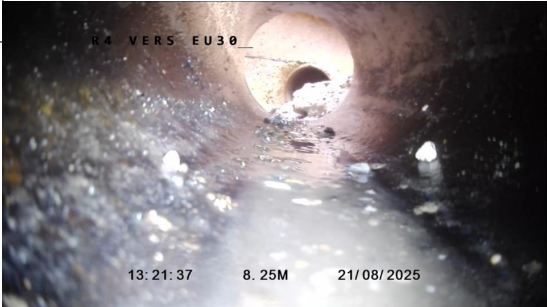
| OBSERVATIONS :<br><b>Regard de visite d'arrivée - Référence du noeud EU30</b> | | | |

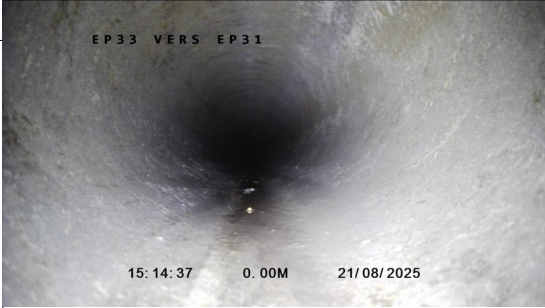
| DISTANCE : <b>0.00 m</b> | | PHOTO : <b>312</b> | | | |

| OBSERVATIONS :<br><b>Regard de visite de départ - Référence du noeud EP33</b> | | | | | |

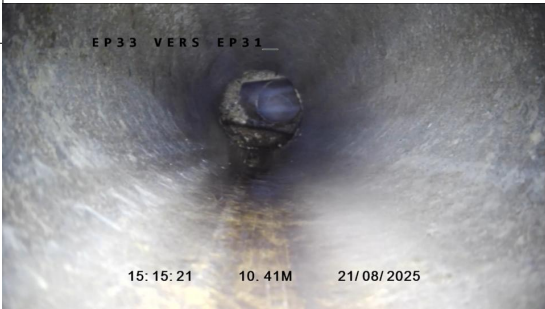
| DISTANCE : <b>10.41 m</b> | | PHOTO : <b>315</b> | | | |

| OBSERVATIONS :<br><b>Regard de visite d'arrivée - Référence du noeud EP31</b> | | | | | |
