## Rapport de mission de repérage des matériaux et produits contenant de l'amiante avant réalisation de travaux dans un immeuble bâti

Numéro d'offre : **T241619858 Hotel des gens de mer**  
Numéro de contrat : **C24184811 95748**  
Numéro de rapport (n° de tâche) :  
Date : **12/02/2025**

**44 rue Voltaire  
76600 LE HAVRE**

Date d'intervention :  
Du **13/01/2025** au **17/01/2025**

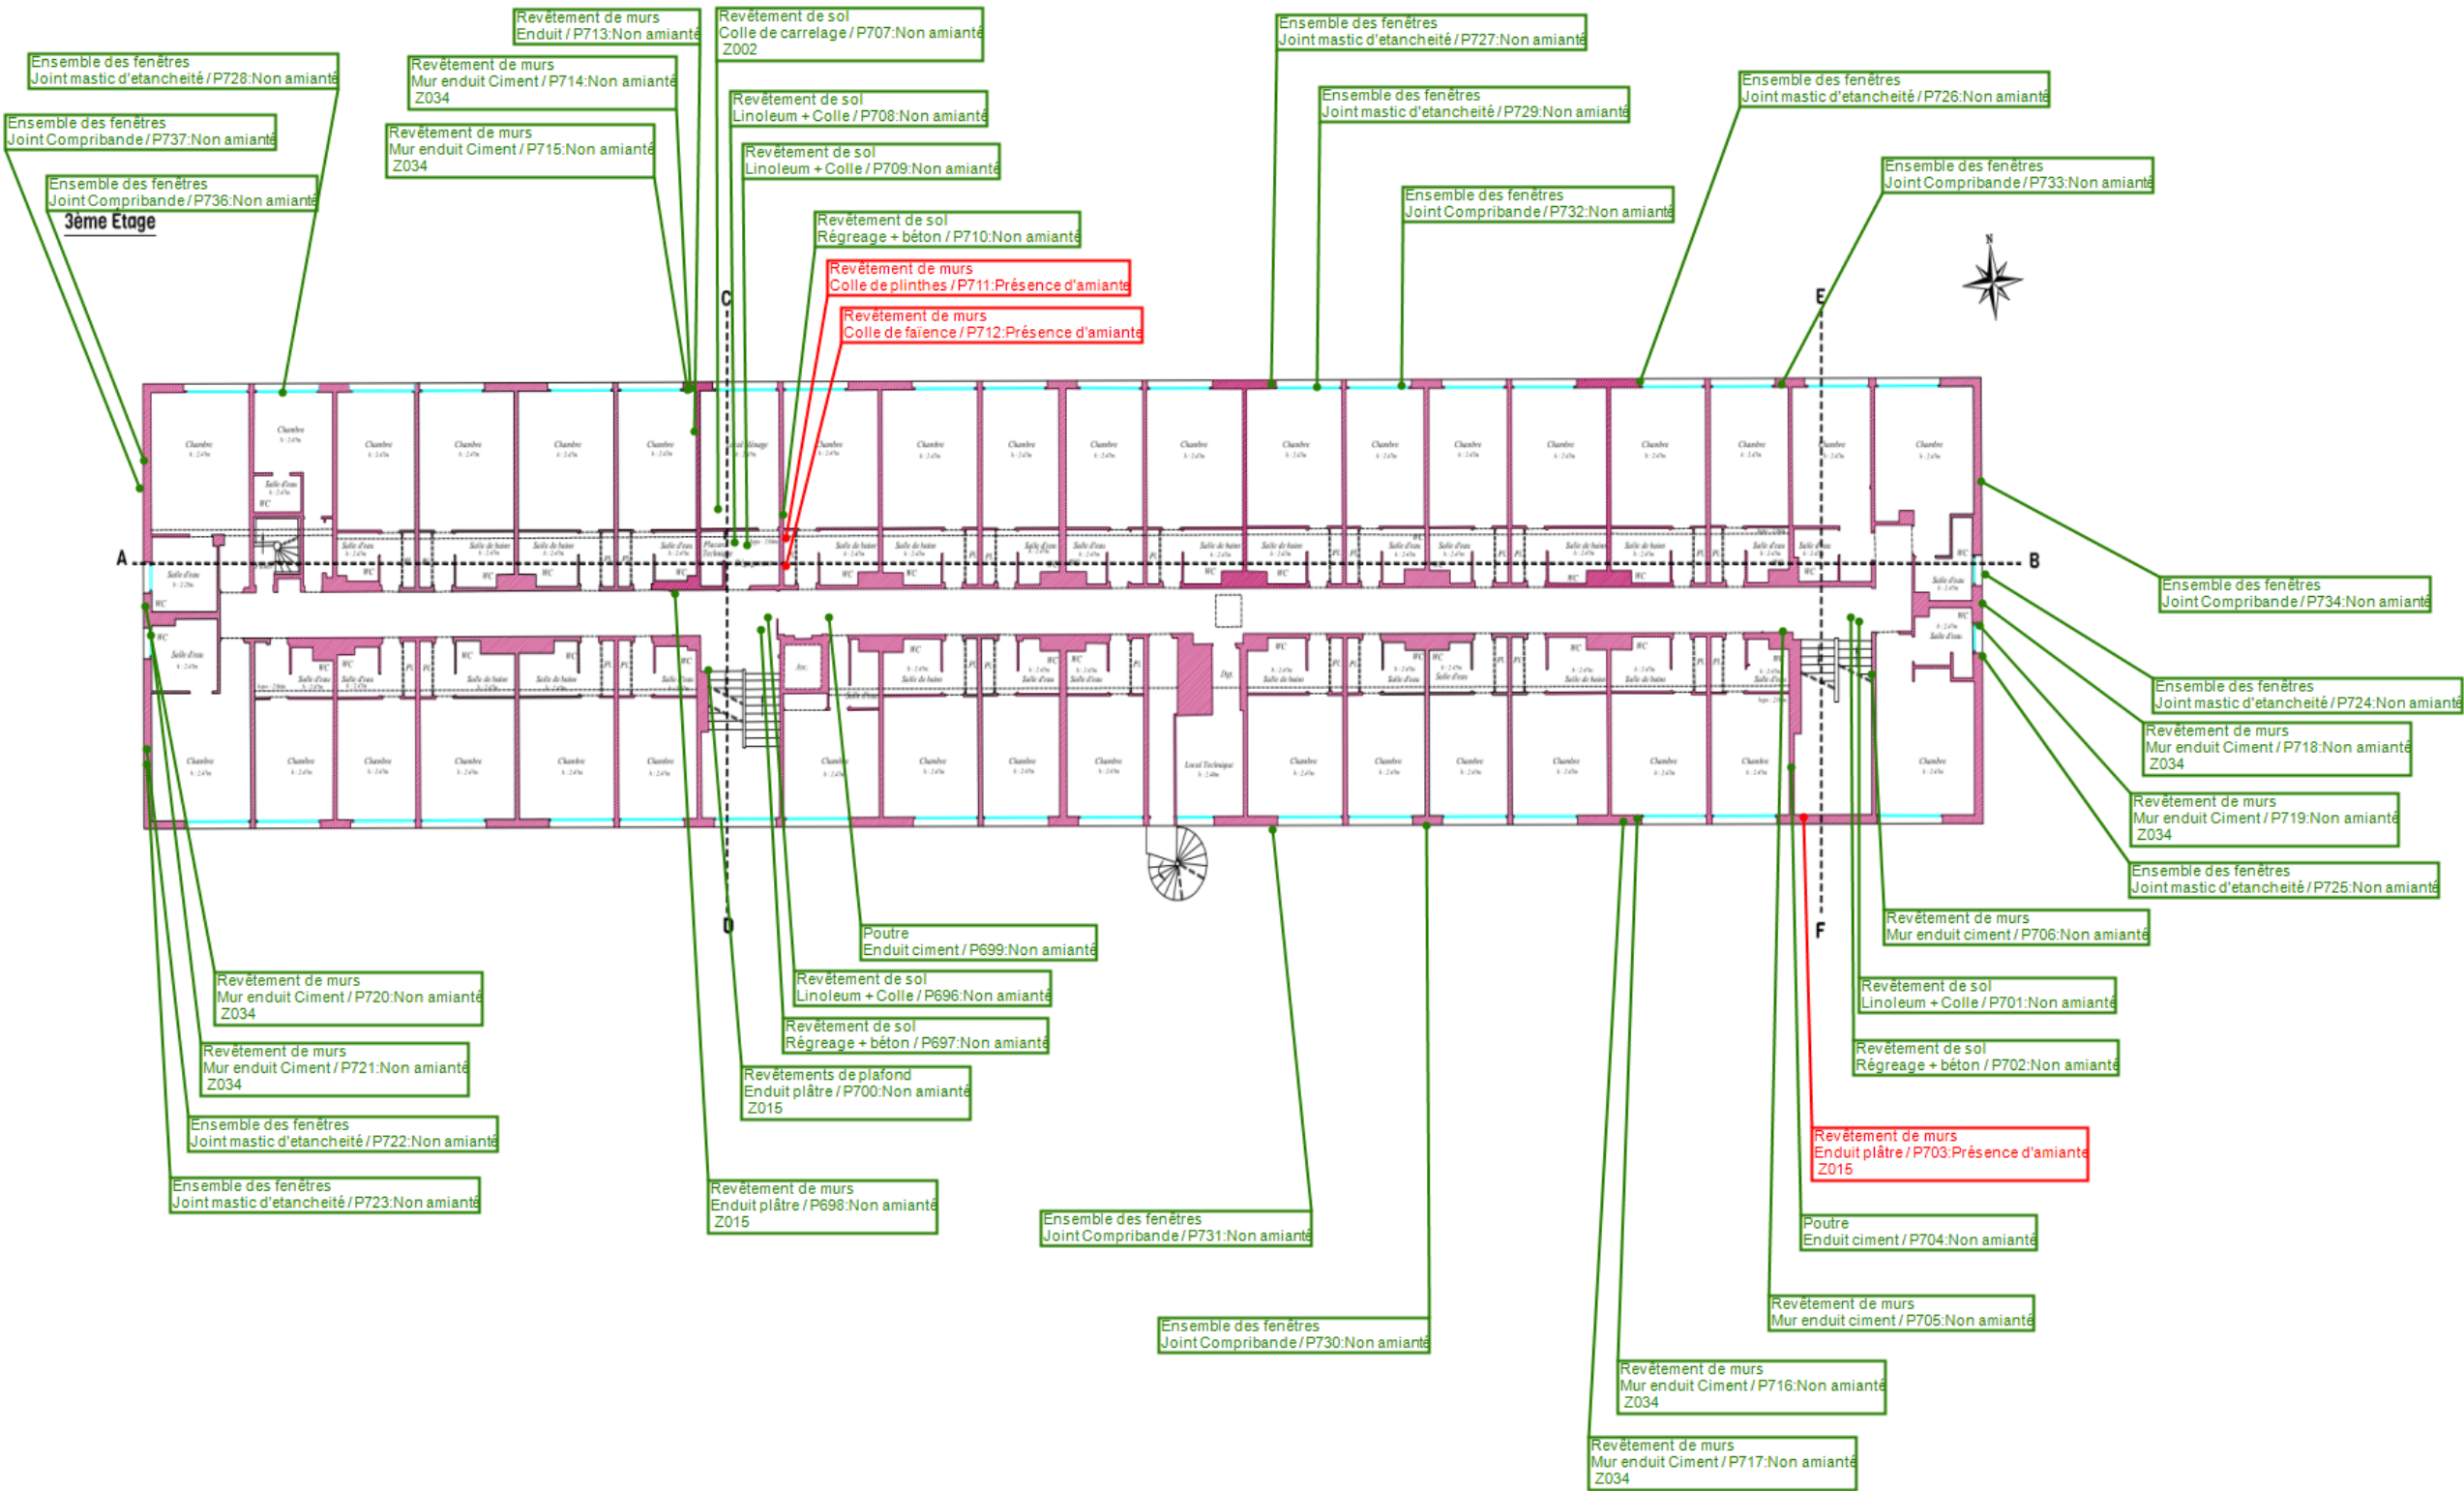
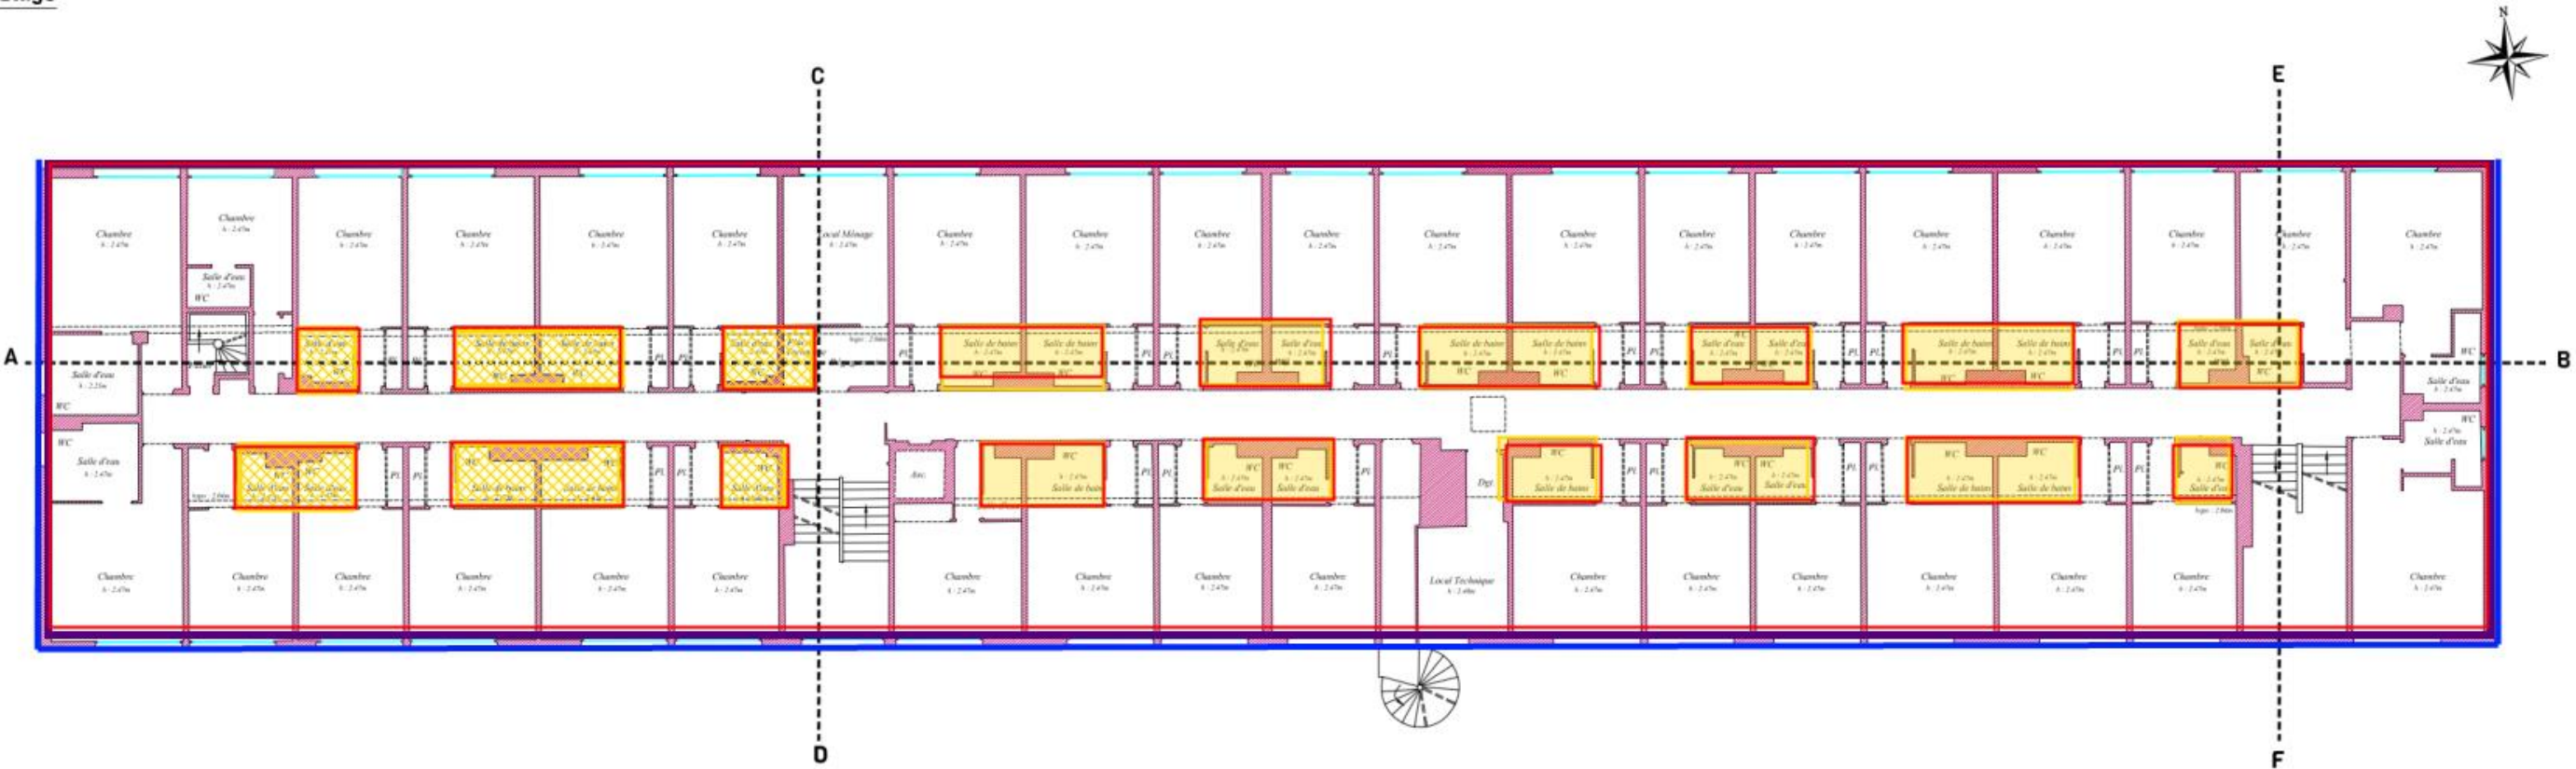
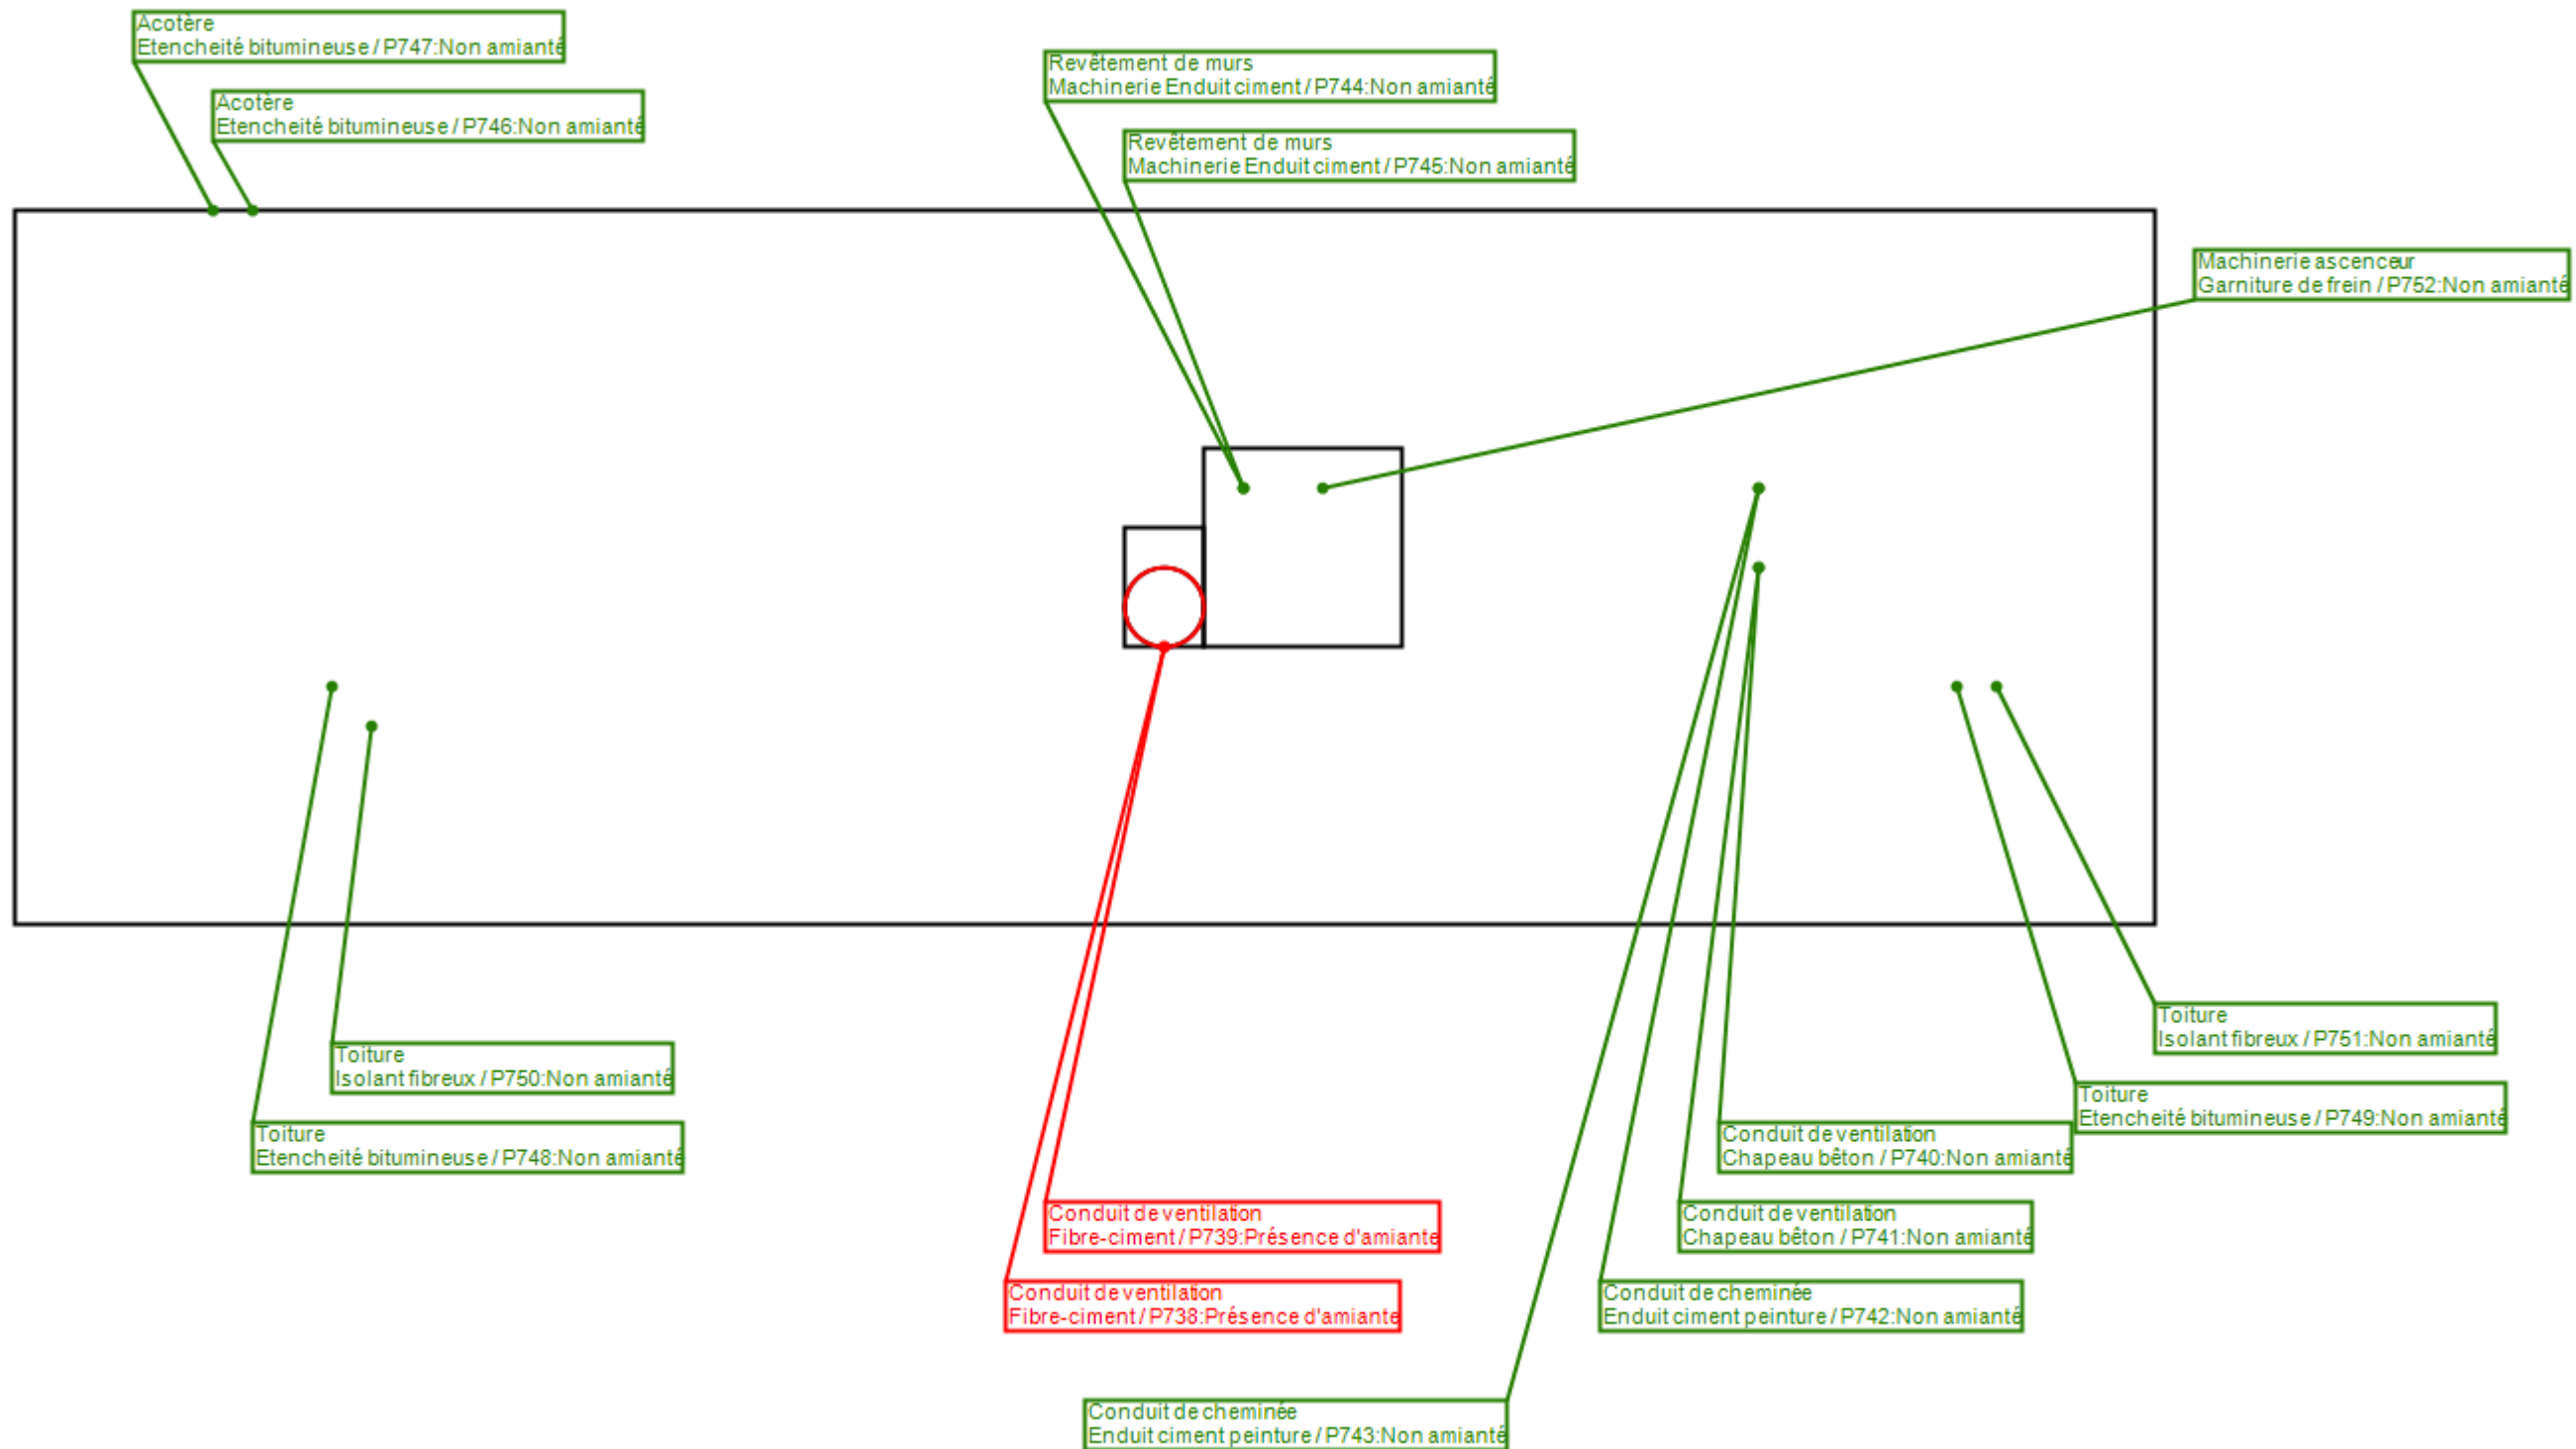
3ème Étage

- Legende :
- Colle de faïence et colle de plinthes contenant des fibres d'amiante
- Joint de vitrage contenant des fibres d'amiante
- Bande à placo contenant des fibres d'amiante
- Panneau glasal contenant des fibres d'amiante

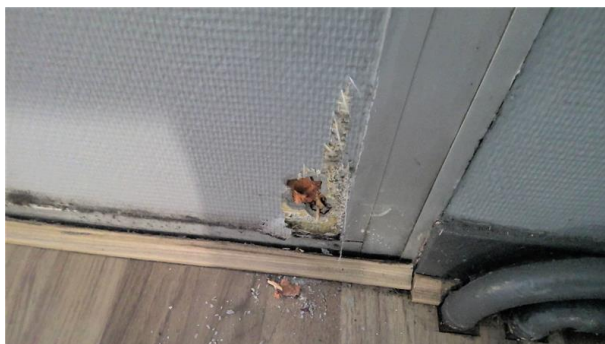
## PRELEVEMENT : P015

| Etage | Local | Composant | Matériau / Produit | Critères(s) ayant permis de conclure | Réf sondage | Réf ZPSO |
|---|---|---|---|---|---|---|
| R+1 | Appartement | Revêtement de murs | Panneau glasal Fibre ciment | Résultat d'analyse (P015) | | Z010 |

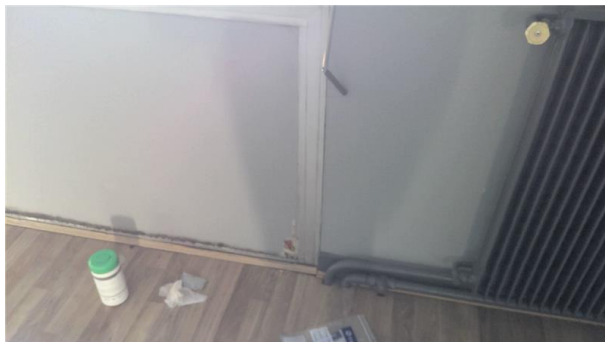
## PRELEVEMENT : P016

| Etage | Local | Composant | Matériau / Produit | Critères(s) ayant permis de conclure | Réf sondage | Réf ZPSO |
|---|---|---|---|---|---|---|
| | | Revêtement de murs | Panneau glasal Fibre ciment | Résultat d'analyse (P016) | | Z010 |

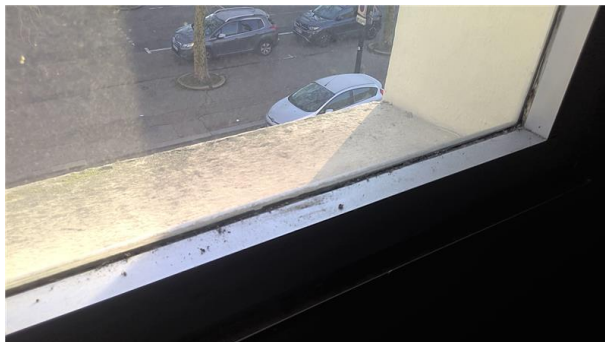
## PRELEVEMENT : P017

| Etage | Local | Composant | Matériau / Produit | Critères(s) ayant permis de conclure | Réf sondage | Réf ZPSO |
|---|---|---|---|---|---|---|
| | | Fenêtre - Joint d'étanchéité | Joint de vitrage | Résultat d'analyse (P017) | | Z003 |

| Référence Couche | PV analyse Amiante | Conclusion amiante |
|---|---|---|
| J01-COUCHE | AR-25-NM-012609-01 | Fibres d'amiante de type chrysotile |

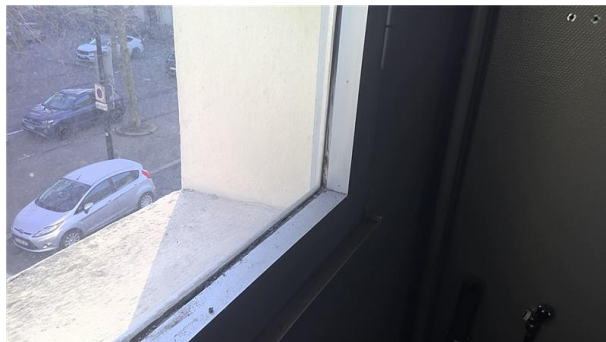
**PRELEVEMENT : P018**
**Emplacement**

| Etage | Local | Composant | Matériau / Produit | Critères(s) ayant permis de conclure | Réf sondage | Réf ZPSO |
|---|---|---|---|---|---|---|
| | | Fenêtre - Joint d'étanchéité | Joint de vitrage | Résultat d'analyse (P018) | | Z003 |

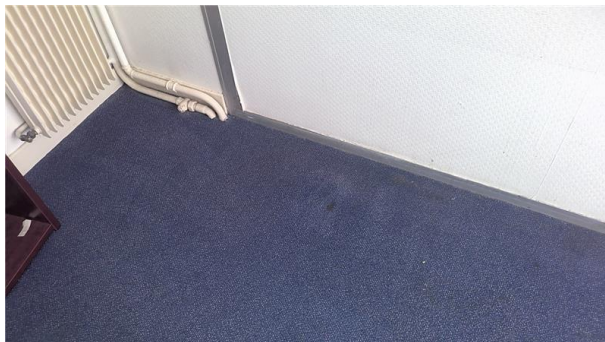
**PRELEVEMENT : P021**
**Emplacement**

| Nom du client | Numéro de dossier | Partie d'ouvrage |
|---|---|---|
| Moquette + Colle | 13/01/2025 | BENGUESSOUM Samir |

**Résultat amiante**
**Absence d'amiante**
**DESCRIPTION DU PRELEVEMENT :**
**Objet**

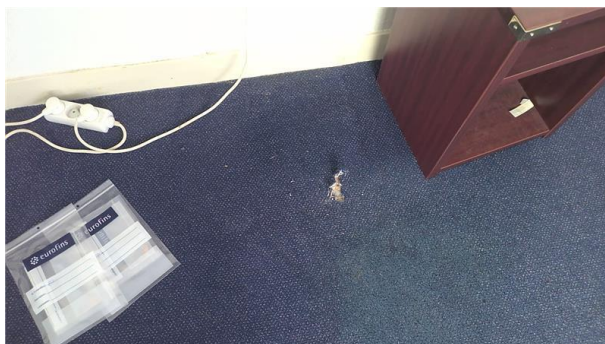
**PRELEVEMENT : P022**
**Emplacement**

| Nom du client | Numéro de dossier | Partie d'ouvrage |
|---|---|---|
| Moquette + Colle | 13/01/2025 | BENGUESSOUM Samir |

**Résultat amiante**
**Absence d'amiante**
**DESCRIPTION DU PRELEVEMENT :**
**Objet**

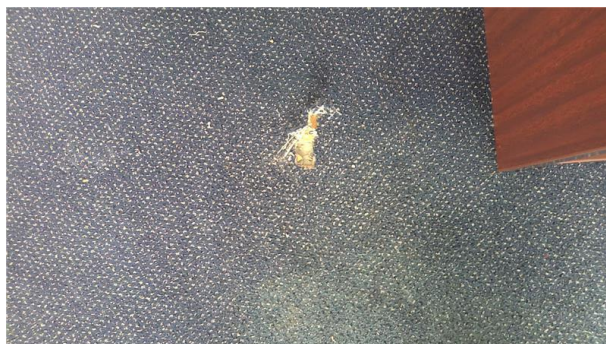
**PRELEVEMENT : P023**
**Emplacement**

| Nom du client | Numéro de dossier | Partie d'ouvrage |
|---|---|---|
| Dalle de sol + colle + régrage | 13/01/2025 | BENGUESSOUM Samir |

**Résultat amiante**
**Absence d'amiante**
**DESCRIPTION DU PRELEVEMENT :**
**Objet**

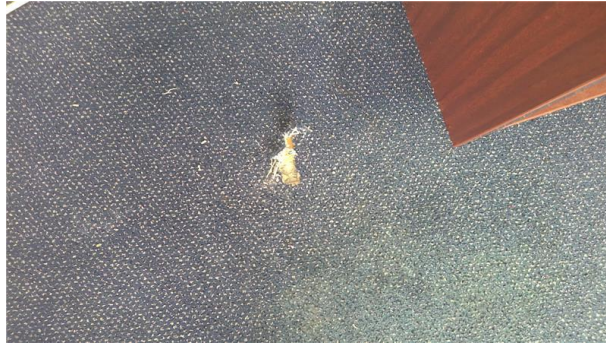
**PRELEVEMENT : P024**
**Emplacement**

| Nom du client | Numéro de dossier | Partie d'ouvrage |
|---|---|---|
| Dalle de sol + colle + régreage | 13/01/2025 | BENGUESSOUM Samir |

**Résultat amiante**
**Absence d'amiante**
**DESCRIPTION DU PRELEVEMENT :**
**Objet**

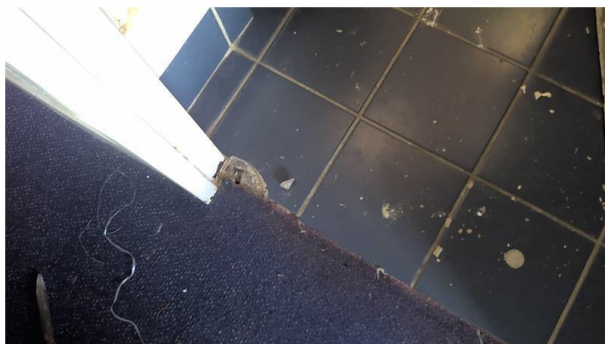
**PRELEVEMENT : P025**
**Emplacement**

| Nom du client | Numéro de dossier | Partie d'ouvrage |
|---|---|---|
| Colle de carrelage | 13/01/2025 | BENGUESSOUM Samir |

**Résultat amiante**
**Absence d'amiante**
**DESCRIPTION DU PRELEVEMENT :**
**Objet**

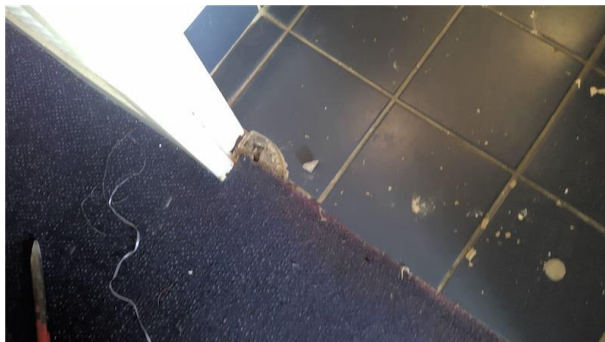
**PRELEVEMENT : P026**
**Emplacement**

| Nom du client | Numéro de dossier | Partie d'ouvrage |
|---|---|---|
| Colle de carrelage | 13/01/2025 | BENGUESSOUM Samir |

**Résultat amiante**
**Absence d'amiante**
**DESCRIPTION DU PRELEVEMENT :**
**Objet**

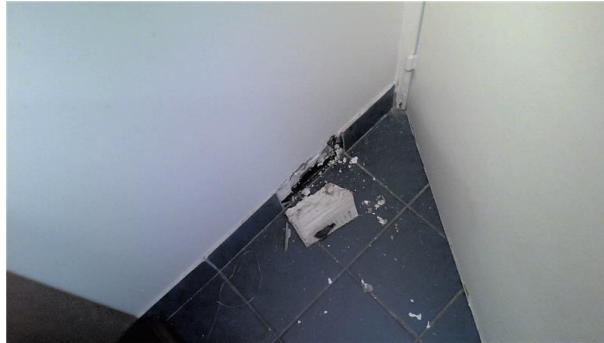
**PRELEVEMENT : P027**
**Emplacement**

| Nom du client | Numéro de dossier | Partie d'ouvrage |
|---|---|---|
| Colle de plinthes | 13/01/2025 | BENGUESSOUM Samir |

**Résultat amiante**
**Absence d'amiante**
**DESCRIPTION DU PRELEVEMENT :**
**Objet**

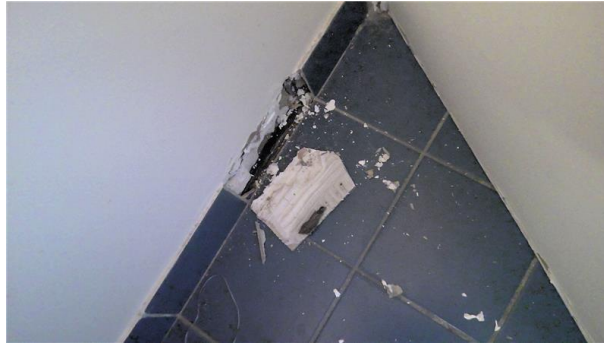
**PRELEVEMENT : P028**
**Emplacement**

| Nom du client | Numéro de dossier | Partie d'ouvrage |
|---|---|---|
| Colle de plinthes | 13/01/2025 | BENGUESSOUM Samir |

**Résultat amiante**
**Absence d'amiante**
**DESCRIPTION DU PRELEVEMENT :**
**Objet**

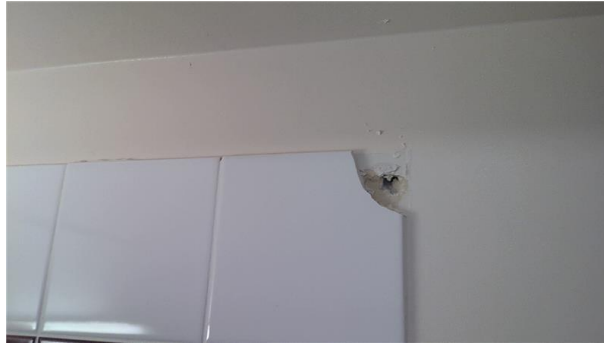
## PRELEVEMENT : P029

| Nom du client | Numéro de dossier | Partie d'ouvrage |
|---|---|---|
| Colle de Faïence | 13/01/2025 | BENGUESSOUM Samir |

**Présence d'amiante** (Fibres d'amiante de type chrysotile)

| Référence Couche | PV analyse Amiante | Conclusion amiante |
|---|---|---|
| J01-COUCHE | AR-25-NM-012609-01 | Fibres d'amiante de type chrysotile |

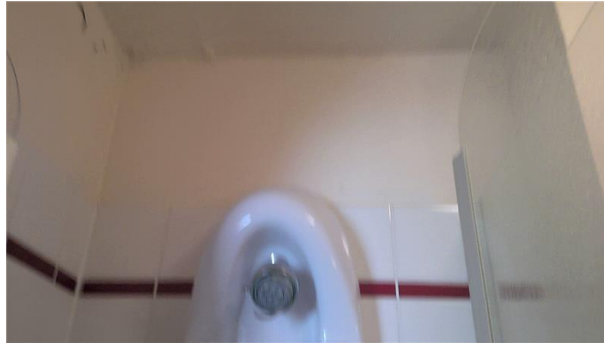
**PRELEVEMENT : P030**
**Emplacement**

| Nom du client | Numéro de dossier | Partie d'ouvrage |
|---|---|---|
| Colle de Faïence | 13/01/2025 | BENGUESSOUM Samir |

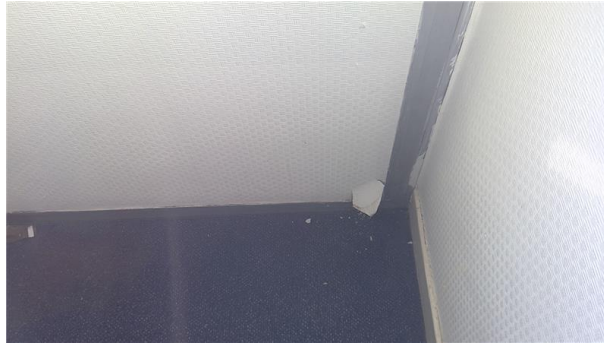
## PRELEVEMENT : P033

| Référence Couche | PV analyse Amiante | Conclusion amiante |
|---|---|---|
| J01-COUCHE | AR-25-NM-012609-01 | Fibres d'amiante de type chrysotile |

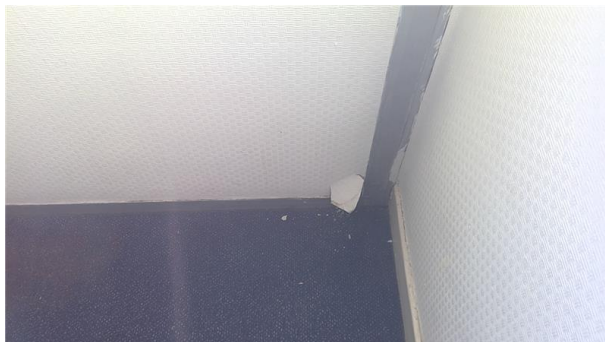
**PRELEVEMENT : P034**
**Emplacement**

| Référence Couche | PV analyse Amiante | Conclusion amiante |
|---|---|---|
| J01-COUCHE | AR-25-NM-012609-01 | Fibres d'amiante de type chrysotile |

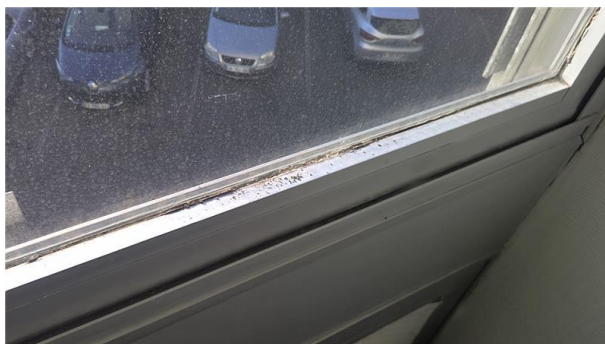
**PRELEVEMENT : P037**
**Emplacement**

| Référence Couche | PV analyse Amiante | Conclusion amiante |
|---|---|---|
| J01-COUCHE | AR-25-NM-012609-01 | Fibres d'amiante de type chrysotile |

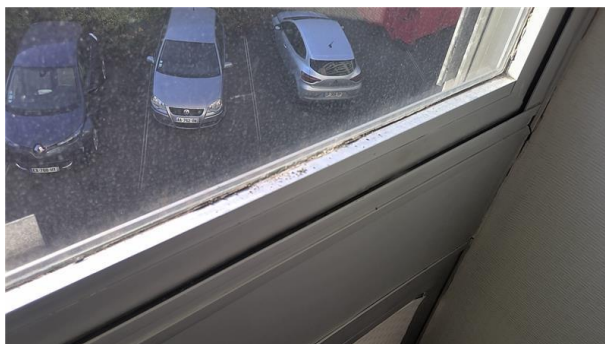
**PRELEVEMENT : P038**
**Emplacement**

| Référence Couche | PV analyse Amiante | Conclusion amiante |
|---|---|---|
| J01-COUCHE | AR-25-NM-012609-01 | Fibres d'amiante de type chrysotile |

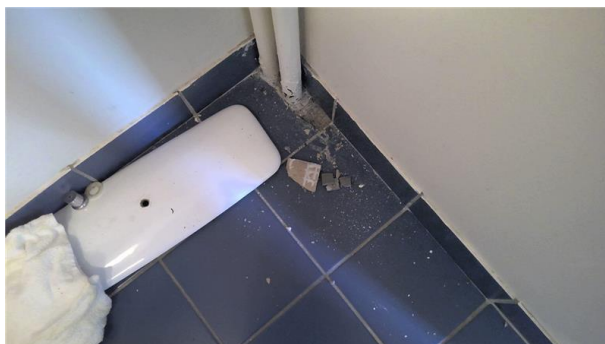
**PRELEVEMENT : P062**
**Emplacement**

| Nom du client | Numéro de dossier | Partie d'ouvrage |
|---|---|---|
| Colle de carrelage | 13/01/2025 | BENGUESSOUM Samir |

Revêtement de sol - Sols Sanitaires

**Résultat amiante**
**Absence d'amiante**
**DESCRIPTION DU PRELEVEMENT :**
**Objet**

| Référence Couche | PV analyse Amiante | Conclusion amiante |
|---|---|---|
| J01-COUCHE | AR-25-NM-012609-01 | Fibres d'amiante non détectées |

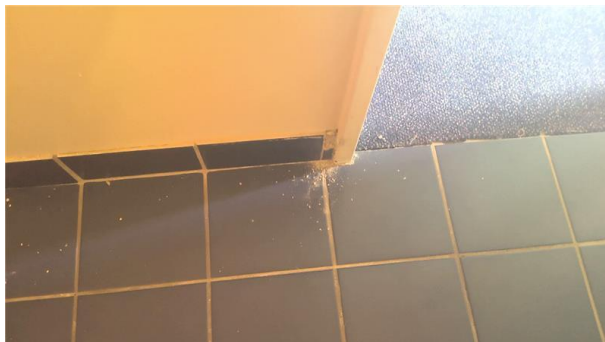
**PRELEVEMENT : P063**
**Emplacement**

| Nom du client | Numéro de dossier | Partie d'ouvrage |
|---|---|---|
| Colle de plinthes | 13/01/2025 | BENGUESSOUM Samir |

Revêtement de sol - Murs Sanitaire

**Résultat amiante**
**Absence d'amiante**
**DESCRIPTION DU PRELEVEMENT :**
**Objet**

| Référence Couche | PV analyse Amiante | Conclusion amiante |
|---|---|---|
| J01-COUCHE | AR-25-NM-012609-01 | Fibres d'amiante non détectées |

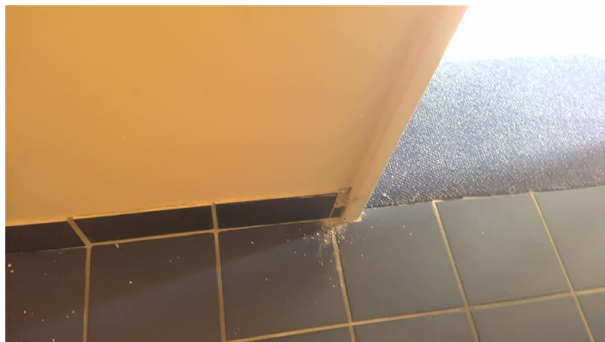
**PRELEVEMENT : P064**
**Emplacement**

| Nom du client | Numéro de dossier | Partie d'ouvrage |
|---|---|---|
| Colle de plinthes | 13/01/2025 | BENGUESSOUM Samir |

Revêtement de sol - Murs Sanitaire

**Résultat amiante**
**Absence d'amiante**
**DESCRIPTION DU PRELEVEMENT :**
**Objet**

| Référence Couche | PV analyse Amiante | Conclusion amiante |
|---|---|---|
| J01-COUCHE | AR-25-NM-012609-01 | Fibres d'amiante non détectées |

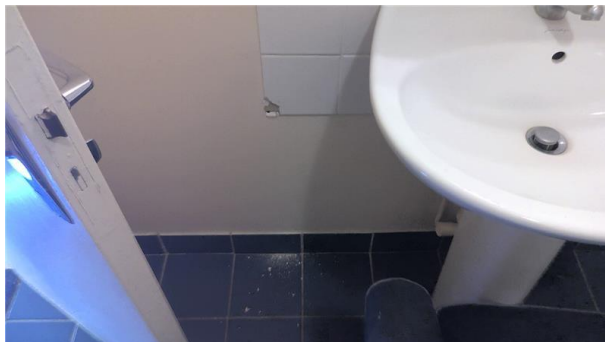
**PRELEVEMENT : P065**
**Emplacement**

| Nom du client | Numéro de dossier | Partie d'ouvrage |
|---|---|---|
| Colle de Faïence | 13/01/2025 | BENGUESSOUM Samir |

Revêtement de murs - Murs Sanitaires

**Résultat amiante**
**Absence d'amiante**
**DESCRIPTION DU PRELEVEMENT :**
**Objet**

| Référence Couche | PV analyse Amiante | Conclusion amiante |
|---|---|---|
| J01-COUCHE | AR-25-NM-012609-01 | Fibres d'amiante non détectées |

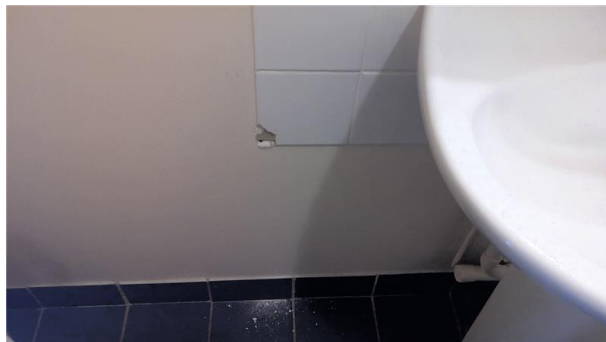
**PRELEVEMENT : P066**
**Emplacement**

| Nom du client | Numéro de dossier | Partie d'ouvrage |
|---|---|---|
| Colle de Faïence | 13/01/2025 | BENGUESSOUM Samir |

Revêtement de murs - Murs Sanitaires

**Résultat amiante**
**Absence d'amiante**
**DESCRIPTION DU PRELEVEMENT :**
**Objet**

| Référence Couche | PV analyse Amiante | Conclusion amiante |
|---|---|---|
| J01-COUCHE | AR-25-NM-012609-01 | Fibres d'amiante non détectées |
| 001-COUCHE | AR-25-NM-012609-01 | Fibres d'amiante non détectées |

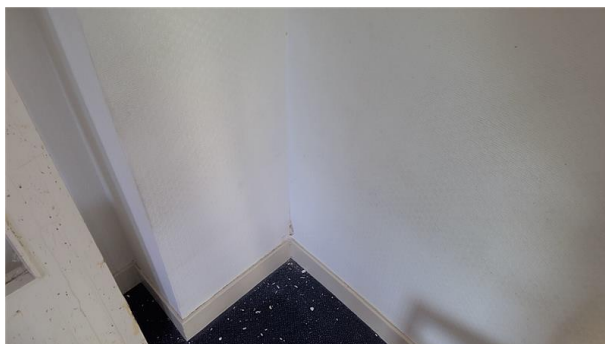
**PRELEVEMENT : P067**
**Emplacement**

| Nom du client | Numéro de dossier | Partie d'ouvrage |
|---|---|---|
| Bande à placo | 13/01/2025 | BENGUESSOUM Samir |

Revêtement de murs - Murs

**Résultat amiante**
**Absence d'amiante**
**DESCRIPTION DU PRELEVEMENT :**
**Objet**

| Référence Couche | PV analyse Amiante | Conclusion amiante |
|---|---|---|
| J01-COUCHE | AR-25-NM-012609-01 | Fibres d'amiante non détectées |
| 001-COUCHE | AR-25-NM-012609-01 | Fibres d'amiante non détectées |

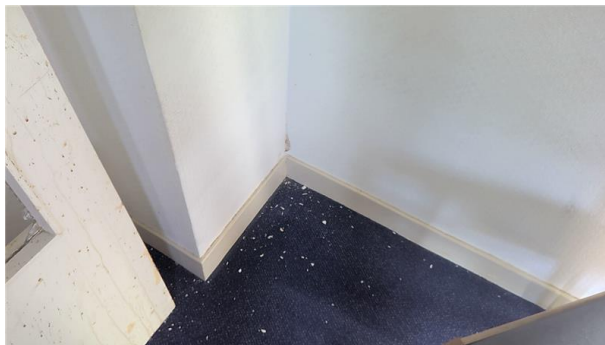
**PRELEVEMENT : P068**
**Emplacement**

| Nom du client | Numéro de dossier | Partie d'ouvrage |
|---|---|---|
| Bande à placo | 13/01/2025 | BENGUESSOUM Samir |

Revêtement de murs - Murs

**Résultat amiante**
**Absence d'amiante**
**DESCRIPTION DU PRELEVEMENT :**
**Objet**

| Référence Couche | PV analyse Amiante | Conclusion amiante |
|---|---|---|
| J01-COUCHE | AR-25-NM-012609-01 | Fibres d'amiante non détectées |

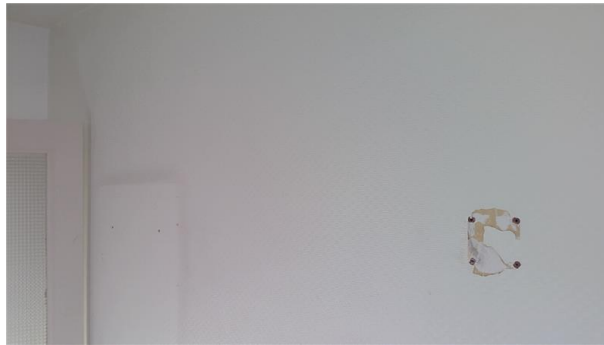
**PRELEVEMENT : P069**
**Emplacement**

| Nom du client | Numéro de dossier | Partie d'ouvrage |
|---|---|---|
| Mur enduit Plâtre | 13/01/2025 | BENGUESSOUM Samir |

Revêtement de murs - Murs

**Résultat amiante**
**Absence d'amiante**
**DESCRIPTION DU PRELEVEMENT :**
**Objet**

| Référence Couche | PV analyse Amiante | Conclusion amiante |
|---|---|---|
| J01-COUCHE | AR-25-NM-012609-01 | Fibres d'amiante non détectées |

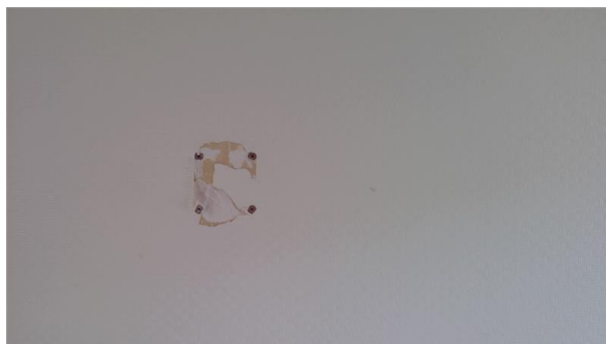
**PRELEVEMENT : P070**
**Emplacement**

| Nom du client | Numéro de dossier | Partie d'ouvrage |
|---|---|---|
| Mur enduit Plâtre | 13/01/2025 | BENGUESSOUM Samir |

Revêtement de murs - Murs

**Résultat amiante**
**Absence d'amiante**
**DESCRIPTION DU PRELEVEMENT :**
**Objet**

| Référence Couche | PV analyse Amiante | Conclusion amiante |
|---|---|---|
| 001-COUCHE | AR-25-NM-012609-01 | Fibres d'amiante non détectées |

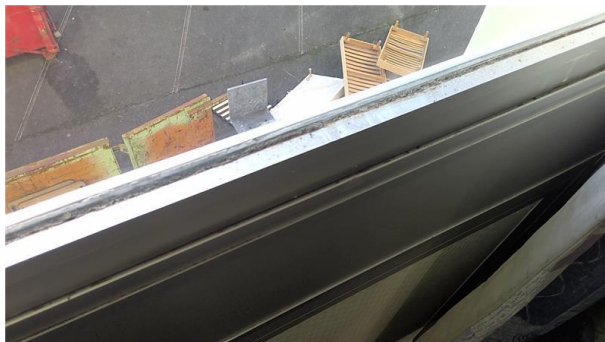
## PRELEVEMENT : P073

| Référence Couche | PV analyse Amiante | Conclusion amiante |
|---|---|---|
| J01-COUCHE | AR-25-NM-012609-01 | Fibres d'amiante de type chrysotile |

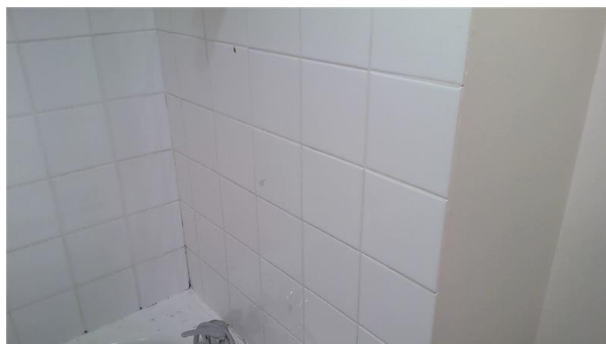
**PRELEVEMENT : P086**
**Emplacement**

| Référence Couche | PV analyse Amiante | Conclusion amiante |
|---|---|---|
| J01-COUCHE | AR-25-NM-012609-01 | Fibres d'amiante de type chrysotile |

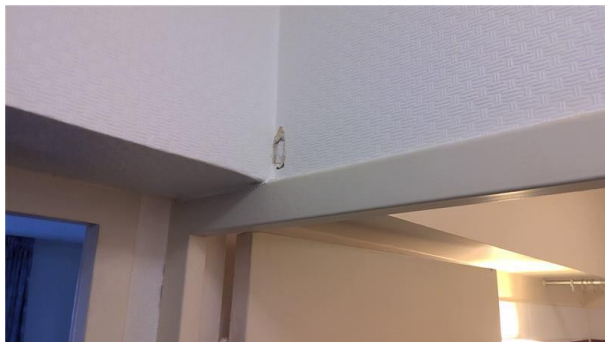
**PRELEVEMENT : P088**
**Emplacement**

| Référence Couche | PV analyse Amiante | Conclusion amiante |
|---|---|---|
| J01-COUCHE | AR-25-NM-012609-01 | Fibres d'amiante de type chrysotile |

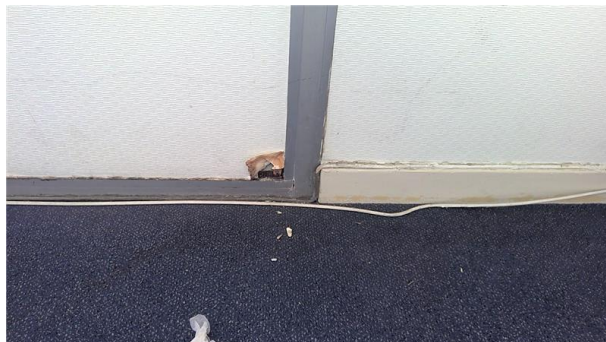
**PRELEVEMENT : P107**
**Emplacement**

| Référence Couche | PV analyse Amiante | Conclusion amiante |
|---|---|---|
| J01-COUCHE | AR-25-NM-012609-01 | Fibres d'amiante de type chrysotile |

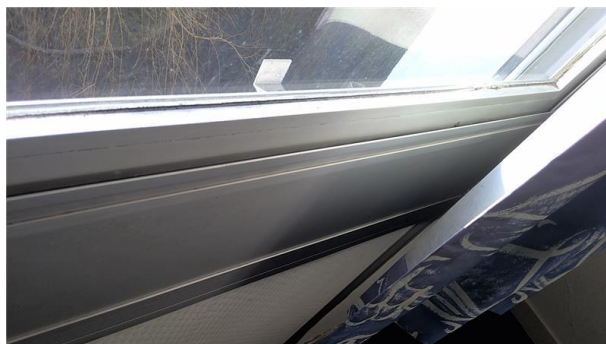
**PRELEVEMENT : P110**
**Emplacement**

| Nom du client | Numéro de dossier | Partie d'ouvrage |
|---|---|---|
| CROUS NORMANDIE | | R+1 - Chambre 102 |
| Joint de vitrage | 13/01/2025 | BENGUESSOUM Samir |

**Résultat amiante**
**Présence d'amiante** (Fibres d'amiante de type chrysotile)

| Référence Couche | Description visuelle |
|---|---|
| J01-COUCHE | Matériau semi-dur de type ciment (gris) ; matériau semi-dur de type mastic (beige) |

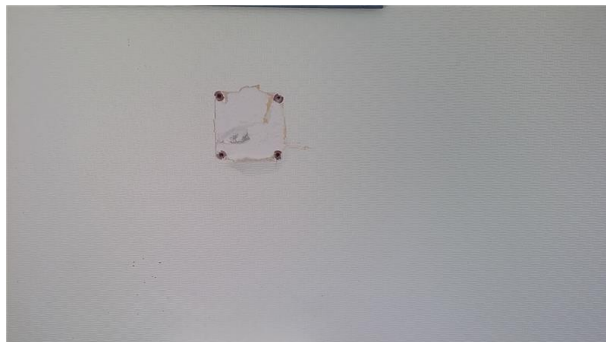
**PRELEVEMENT : P111**
**Emplacement**

| Nom du client | Numéro de dossier | Partie d'ouvrage |
|---|---|---|
| CROUS NORMANDIE | | R+1 - Chambre 102 |
| Mur enduit Plâtre | 13/01/2025 | BENGUESSOUM Samir |

**Résultat amiante**
**Absence d'amiante**
**DESCRIPTION DU PRELEVEMENT :**
**Objet**

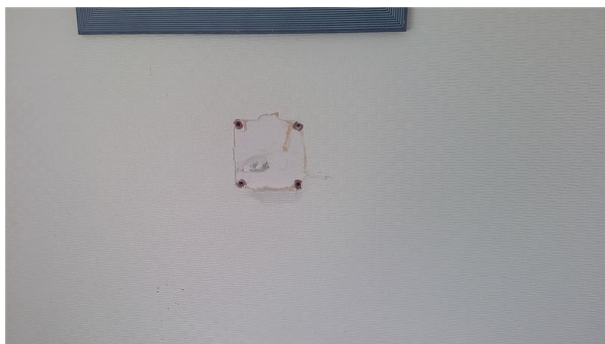
**PRELEVEMENT : P112**
**Emplacement**

| Nom du client | Numéro de dossier | Partie d'ouvrage |
|---|---|---|
| CROUS NORMANDIE | | R+1 - Chambre 102 |
| Mur enduit Plâtre | 13/01/2025 | BENGUESSOUM Samir |

**Résultat amiante**
**Absence d'amiante**
**DESCRIPTION DU PRELEVEMENT :**
**Objet**

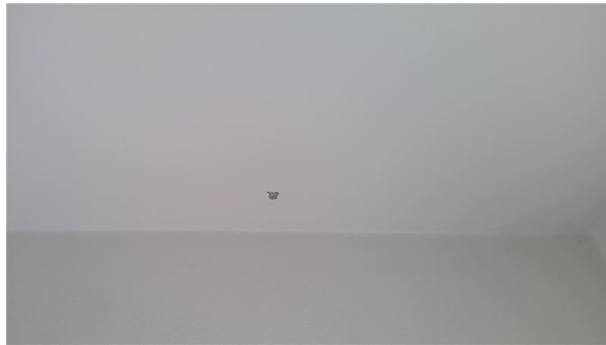
## PRELEVEMENT : P113

R+1 - Chambre 102

Enduit plâtre

**Absence d'amiante**

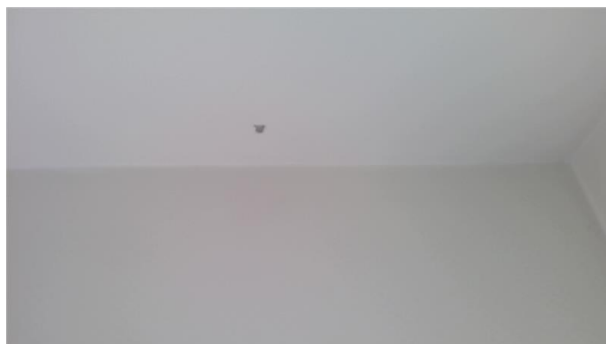
**PRELEVEMENT : P114**
**Emplacement**

| Nom du client | Numéro de dossier | Partie d'ouvrage |
|---|---|---|
| CROUS NORMANDIE | | R+1 - Chambre 102 |
| Enduit plâtre | 13/01/2025 | BENGUESSOUM Samir |

**Résultat amiante**
**Présence d'amiante** (Fibres d'amiante de type chrysotile)

| Référence Couche | Description visuelle |
|---|---|
| J01-COUCHE | Matériau de type peinture (beige) ; matériau semi-dur de type enduit (blanc) ; matériau dur de type mortier, béton, chape (granulaire) (gris) |

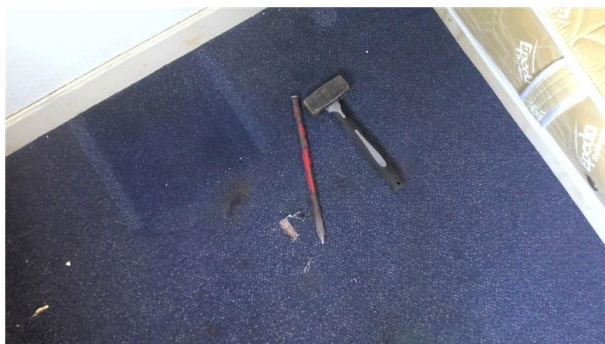
## PRELEVEMENT : P115

| Nom du client | Numéro de dossier | Partie d'ouvrage |
|---|---|---|
| CROUS NORMANDIE | | R+1 - Chambre 123 |
| Moquette + Colle | 13/01/2025 | BENGUESSOUM Samir |

**Absence d'amiante**

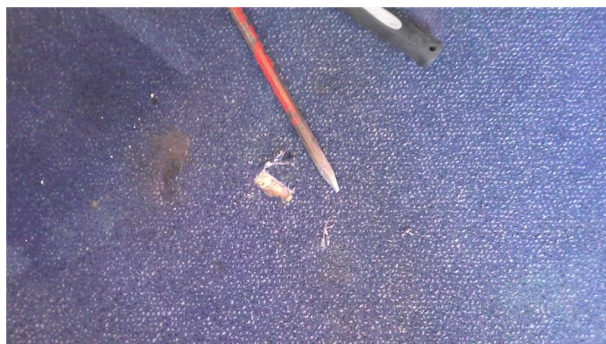
**PRELEVEMENT : P116**
**Emplacement**

| Nom du client | Numéro de dossier | Partie d'ouvrage |
|---|---|---|
| CROUS NORMANDIE | | R+1 - Chambre 123 |
| Moquette + Colle | 13/01/2025 | BENGUESSOUM Samir |

**Résultat amiante**
**Absence d'amiante**
**DESCRIPTION DU PRELEVEMENT :**
**Objet**

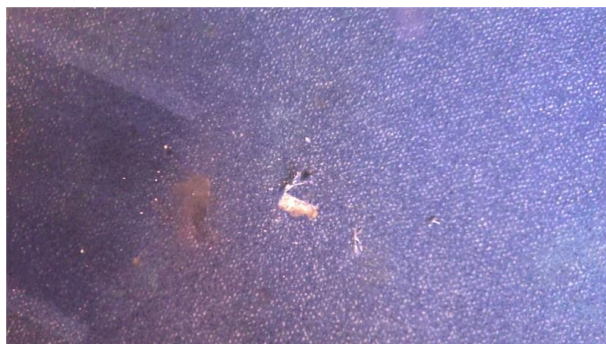
**PRELEVEMENT : P117**
**Emplacement**

| Nom du client | Numéro de dossier | Partie d'ouvrage |
|---|---|---|
| CROUS NORMANDIE | | R+1 - Chambre 123 |
| Dalle de sol + colle + régreage | 13/01/2025 | BENGUESSOUM Samir |

**Résultat amiante**
**Absence d'amiante**
**DESCRIPTION DU PRELEVEMENT :**
**Objet**

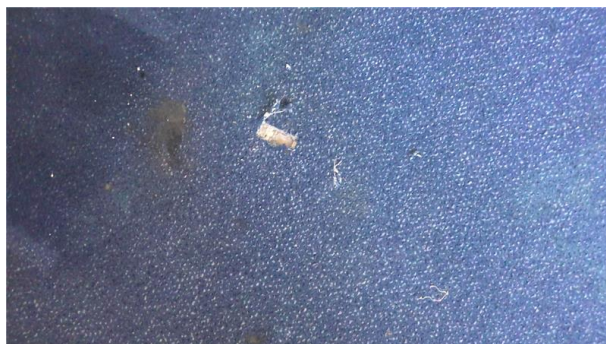
**PRELEVEMENT : P118**
**Emplacement**

| Nom du client | Numéro de dossier | Partie d'ouvrage |
|---|---|---|
| CROUS NORMANDIE | | R+1 - Chambre 123 |
| Dalle de sol + colle + régreage | 13/01/2025 | BENGUESSOUM Samir |

**Résultat amiante**
**Absence d'amiante**
**DESCRIPTION DU PRELEVEMENT :**
**Objet**

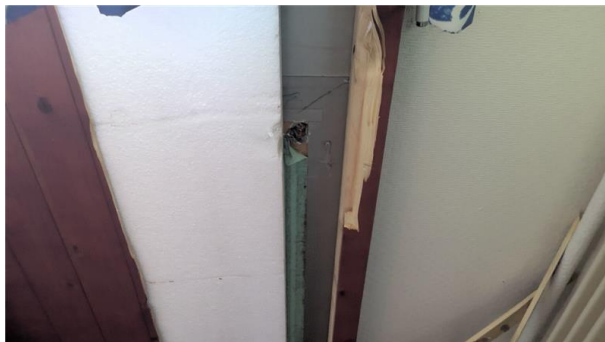
**PRELEVEMENT : P127**
**Emplacement**

| Nom du client | Numéro de dossier | Partie d'ouvrage |
|---|---|---|
| CROUS NORMANDIE | | R+1 - Chambre 123 |

| Référence Couche | PV analyse Amiante | Conclusion amiante |
|---|---|---|
| J01-COUCHE | AR-25-NM-012609-01 | Fibres d'amiante de type chrysotile |

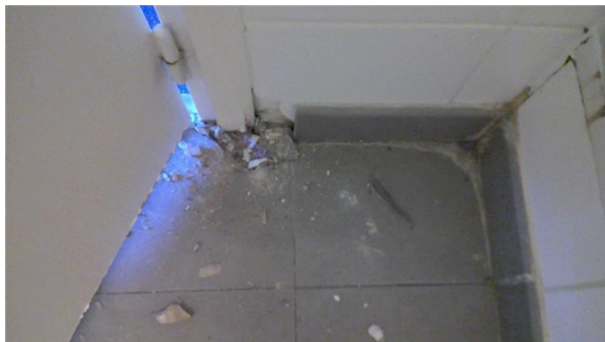
**PRELEVEMENT : P136**
**Emplacement**

| Nom du client | Numéro de dossier | Partie d'ouvrage |
|---|---|---|
| CROUS NORMANDIE | | R+1 - Chambre 127 |

| Référence Couche | PV analyse Amiante | Conclusion amiante |
|---|---|---|
| J01-COUCHE | AR-25-NM-012609-01 | Fibres d'amiante de type chrysotile |

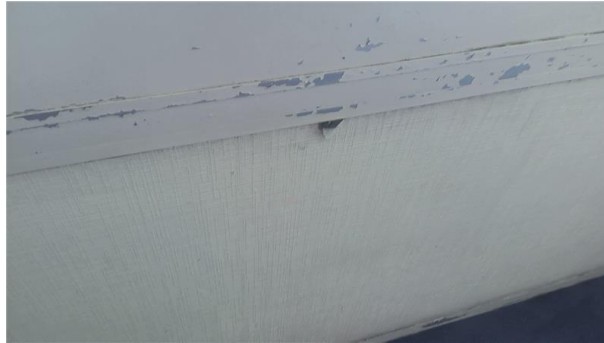
## PRELEVEMENT : P144

| Nom du client | Numéro de dossier | Partie d'ouvrage |
|---|---|---|
| CROUS NORMANDIE | | R+1 - Chambre 127 |

| Référence Couche | PV analyse Amiante | Conclusion amiante |
|---|---|---|
| J01-COUCHE | AR-25-NM-012609-01 | Fibres d'amiante de type chrysotile |

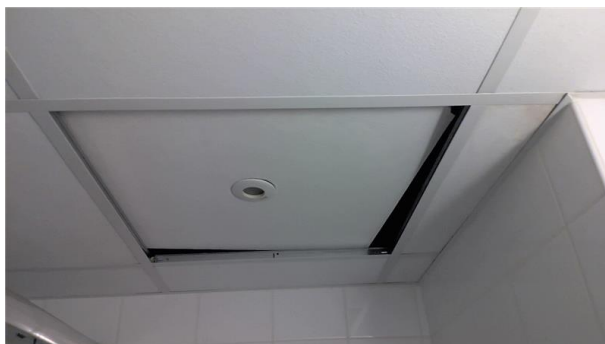
## PRELEVEMENT : P150

| Nom du client | Numéro de dossier | Partie d'ouvrage |
|---|---|---|
| CROUS NORMANDIE | | R+1 - Chambre 127 |
| Plaque de faux-plafond | 13/01/2025 | BENGUESSOUM Samir |

**Absence d'amiante**

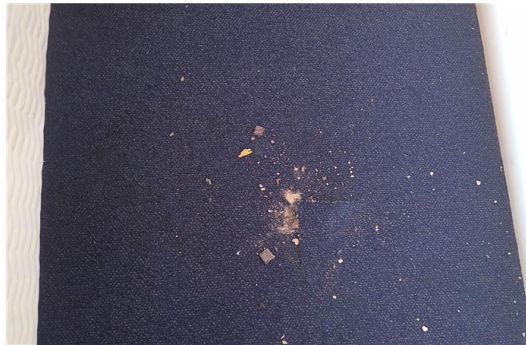
## PRELEVEMENT : P151

| Nom du client | Numéro de dossier | Partie d'ouvrage |
|---|---|---|
| CROUS NORMANDIE | | R+1 - Chambre 236 |
| Moquette + Colle | 13/01/2025 | BENGUESSOUM Samir |

**Absence d'amiante**

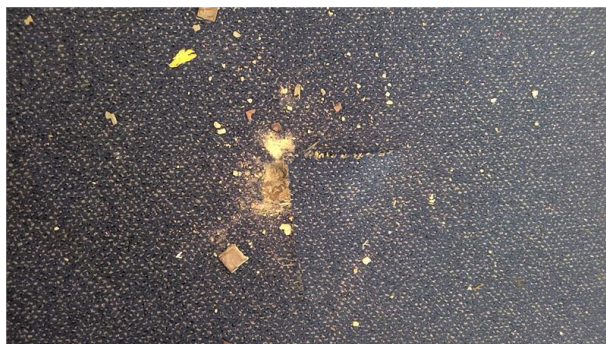
**PRELEVEMENT : P152**
**Emplacement**

| Nom du client | Numéro de dossier | Partie d'ouvrage |
|---|---|---|
| CROUS NORMANDIE | | R+1 - Chambre 236 |
| Moquette + Colle | 13/01/2025 | BENGUESSOUM Samir |

**Résultat amiante**
**Absence d'amiante**
**DESCRIPTION DU PRELEVEMENT :**
**Objet**
