## Rapport de mission de repérage des matériaux et produits contenant de l'amiante avant réalisation de travaux dans un immeuble bâti

Numéro d'offre : **T241619858 Hotel des gens de mer**  
Numéro de contrat : **C24184811 95748**  
Numéro de rapport (n° de tâche) :  
Date : **12/02/2025**

**44 rue Voltaire  
76600 LE HAVRE**

Date d'intervention :  
Du **13/01/2025** au **17/01/2025**

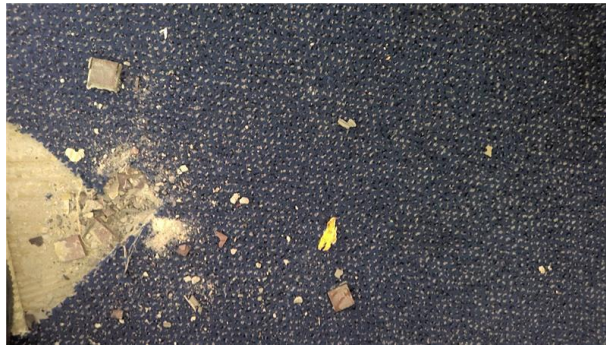
## PRELEVEMENT : P153

| Nom du client | Numéro de dossier | Partie d'ouvrage |
|---|---|---|
| CROUS NORMANDIE | | R+1 - Chambre 236 |
| Carrelage + Colle | 13/01/2025 | BENGUESSOUM Samir |

**Présence d'amiante** (Fibres d'amiante de type chrysotile)

| Référence Couche | PV analyse Amiante | Conclusion amiante |
|---|---|---|
| J01-COUCHE | AR-25-NM-012609-01 | Fibres d'amiante de type chrysotile |

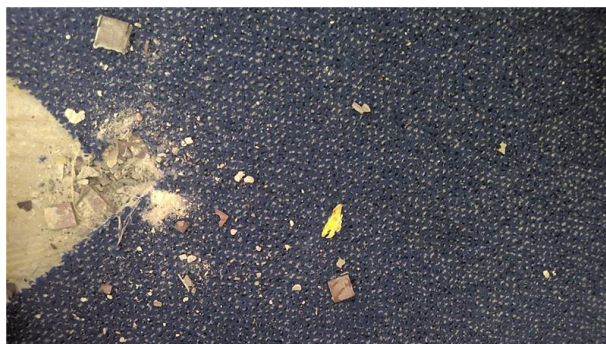
**PRELEVEMENT : P154**
**Emplacement**

| Nom du client | Numéro de dossier | Partie d'ouvrage |
|---|---|---|
| CROUS NORMANDIE | | R+1 - Chambre 236 |
| Carrelage + Colle | 13/01/2025 | BENGUESSOUM Samir |

**Résultat amiante**
**Absence d'amiante**
**DESCRIPTION DU PRELEVEMENT :**
**Objet**

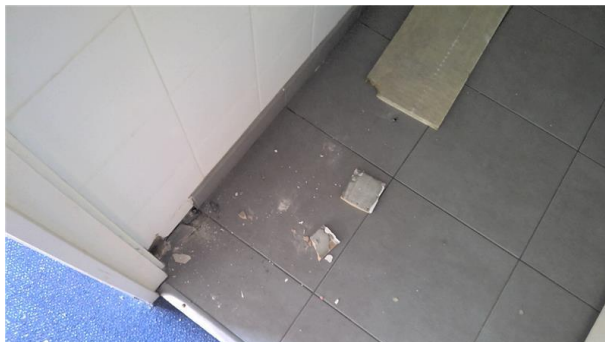
**PRELEVEMENT : P155**
**Emplacement**

| Nom du client | Numéro de dossier | Partie d'ouvrage |
|---|---|---|
| CROUS NORMANDIE | | R+1 - Chambre 236 |
| Colle de carrelage | 13/01/2025 | BENGUESSOUM Samir |

**Résultat amiante**
**Absence d'amiante**
**DESCRIPTION DU PRELEVEMENT :**
**Objet**

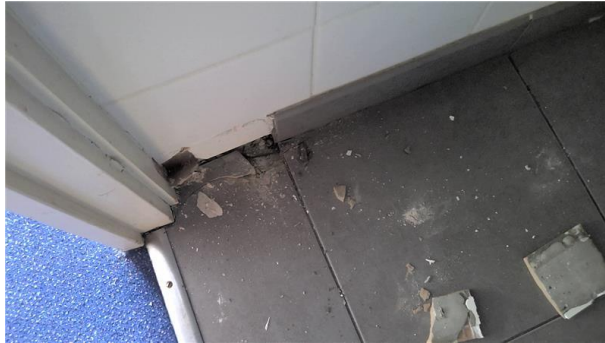
**PRELEVEMENT : P156**
**Emplacement**

| Nom du client | Numéro de dossier | Partie d'ouvrage |
|---|---|---|
| CROUS NORMANDIE | | R+1 - Chambre 236 |
| Colle de carrelage | 13/01/2025 | BENGUESSOUM Samir |

**Résultat amiante**
**Absence d'amiante**
**DESCRIPTION DU PRELEVEMENT :**
**Objet**

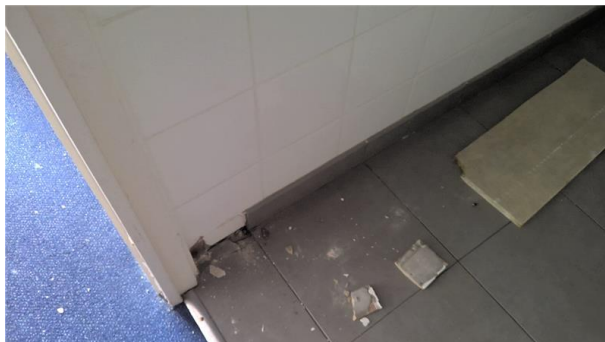
**PRELEVEMENT : P157**
**Emplacement**

| Nom du client | Numéro de dossier | Partie d'ouvrage |
|---|---|---|
| CROUS NORMANDIE | | R+1 - Chambre 236 |
| Colle de plinthes | 13/01/2025 | BENGUESSOUM Samir |

**Résultat amiante**
**Absence d'amiante**
**DESCRIPTION DU PRELEVEMENT :**
**Objet**

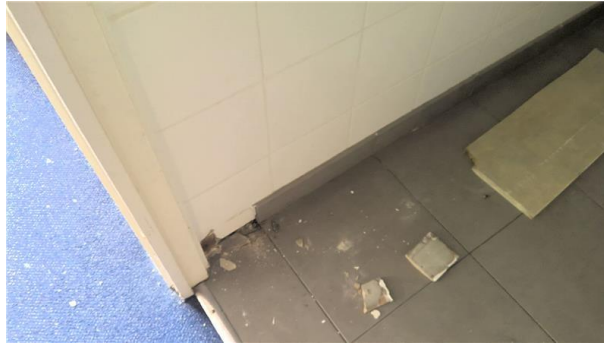
**PRELEVEMENT : P158**
**Emplacement**

| Nom du client | Numéro de dossier | Partie d'ouvrage |
|---|---|---|
| CROUS NORMANDIE | | R+1 - Chambre 236 |
| Colle de plinthes | 13/01/2025 | BENGUESSOUM Samir |

**Résultat amiante**
**Absence d'amiante**
**DESCRIPTION DU PRELEVEMENT :**
**Objet**

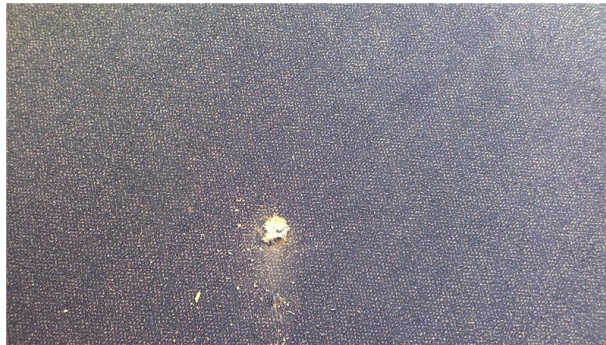
**PRELEVEMENT : P191**
**Emplacement**

| Nom du client | Numéro de dossier | Partie d'ouvrage |
|---|---|---|
| CROUS NORMANDIE | | R+1 - Chambre 133 |
| Moquette + Colle | 13/01/2025 | BENGUESSOUM Samir |

**Résultat amiante**
**Absence d'amiante**
**DESCRIPTION DU PRELEVEMENT :**
**Objet**

| Référence Couche | PV analyse Amiante | Conclusion amiante |
|---|---|---|
| J01-COUCHE | AR-25-NM-011887-01 | Fibres d'amiante non détectées |

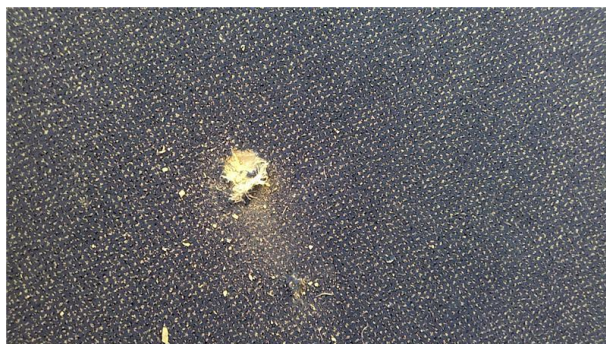
**PRELEVEMENT : P192**
**Emplacement**

| Nom du client | Numéro de dossier | Partie d'ouvrage |
|---|---|---|
| CROUS NORMANDIE | | R+1 - Chambre 133 |
| Moquette + Colle | 13/01/2025 | BENGUESSOUM Samir |

**Résultat amiante**
**Absence d'amiante**
**DESCRIPTION DU PRELEVEMENT :**
**Objet**

| Référence Couche | PV analyse Amiante | Conclusion amiante |
|---|---|---|
| J01-COUCHE | AR-25-NM-011887-01 | Fibres d'amiante non détectées |

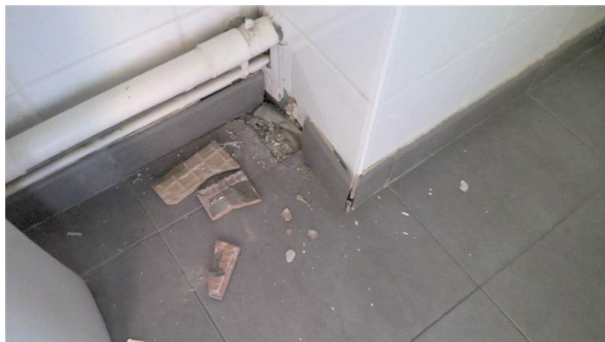
**PRELEVEMENT : P193**
**Emplacement**

| Nom du client | Numéro de dossier | Partie d'ouvrage |
|---|---|---|
| CROUS NORMANDIE | | R+1 - Chambre 133 |
| Colle de carrelage | 13/01/2025 | BENGUESSOUM Samir |

**Résultat amiante**
**Absence d'amiante**
**DESCRIPTION DU PRELEVEMENT :**
**Objet**

| Référence Couche | PV analyse Amiante | Conclusion amiante |
|---|---|---|
| J01-COUCHE | AR-25-NM-011887-01 | Fibres d'amiante non détectées |

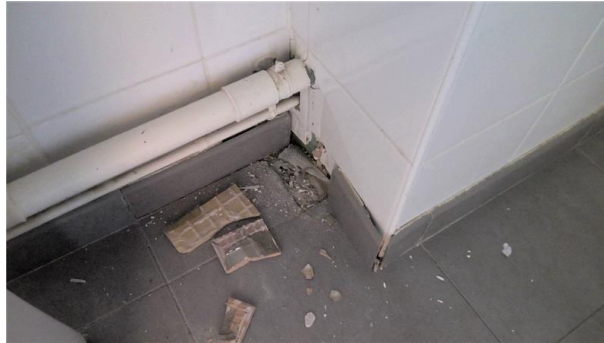
**PRELEVEMENT : P194**
**Emplacement**

| Nom du client | Numéro de dossier | Partie d'ouvrage |
|---|---|---|
| CROUS NORMANDIE | | R+1 - Chambre 133 |
| Colle de carrelage | 13/01/2025 | BENGUESSOUM Samir |

**Résultat amiante**
**Absence d'amiante**
**DESCRIPTION DU PRELEVEMENT :**
**Objet**

| Référence Couche | PV analyse Amiante | Conclusion amiante |
|---|---|---|
| J01-COUCHE | AR-25-NM-011887-01 | Fibres d'amiante non détectées |

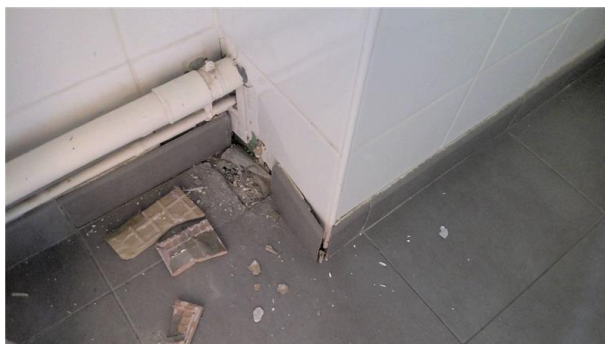
**PRELEVEMENT : P195**
**Emplacement**

| Nom du client | Numéro de dossier | Partie d'ouvrage |
|---|---|---|
| CROUS NORMANDIE | | R+1 - Chambre 133 |
| Colle de plinthes | 13/01/2025 | BENGUESSOUM Samir |

**Résultat amiante**
**Absence d'amiante**
**DESCRIPTION DU PRELEVEMENT :**
**Objet**

| Référence Couche | PV analyse Amiante | Conclusion amiante |
|---|---|---|
| J01-COUCHE | AR-25-NM-011887-01 | Fibres d'amiante non détectées |

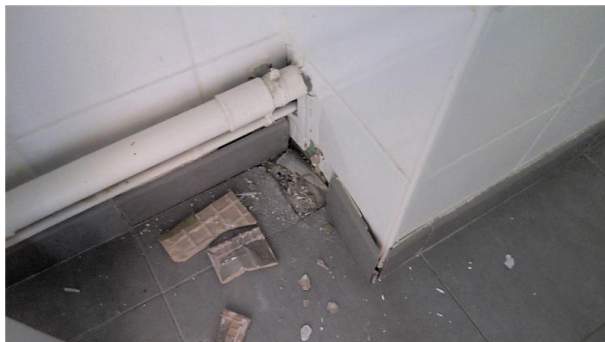
**PRELEVEMENT : P196**
**Emplacement**

| Nom du client | Numéro de dossier | Partie d'ouvrage |
|---|---|---|
| CROUS NORMANDIE | | R+1 - Chambre 133 |
| Colle de plinthes | 13/01/2025 | BENGUESSOUM Samir |

**Résultat amiante**
**Absence d'amiante**
**DESCRIPTION DU PRELEVEMENT :**
**Objet**

| Référence Couche | PV analyse Amiante | Conclusion amiante |
|---|---|---|
| J01-COUCHE | AR-25-NM-011887-01 | Fibres d'amiante non détectées |

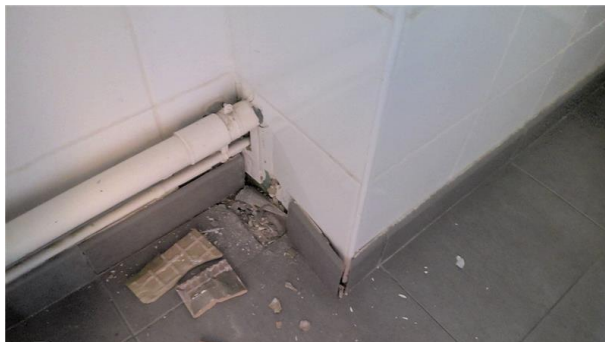
**PRELEVEMENT : P197**
**Emplacement**

| Nom du client | Numéro de dossier | Partie d'ouvrage |
|---|---|---|
| CROUS NORMANDIE | | R+1 - Chambre 133 |
| Colle de Faïence | 13/01/2025 | BENGUESSOUM Samir |

**Résultat amiante**
**Absence d'amiante**
**DESCRIPTION DU PRELEVEMENT :**
**Objet**

| Référence Couche | PV analyse Amiante | Conclusion amiante |
|---|---|---|
| J01-COUCHE | AR-25-NM-011887-01 | Fibres d'amiante non détectées |

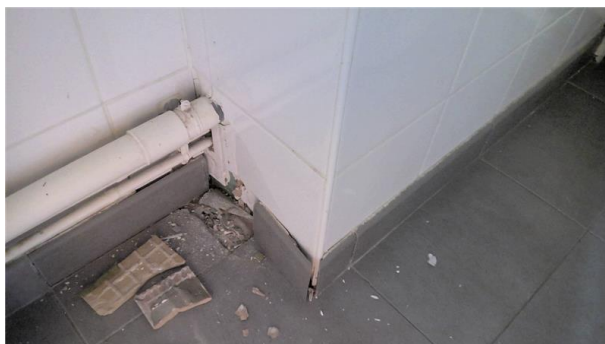
**PRELEVEMENT : P198**
**Emplacement**

| Nom du client | Numéro de dossier | Partie d'ouvrage |
|---|---|---|
| CROUS NORMANDIE | | R+1 - Chambre 133 |
| Colle de Faïence | 13/01/2025 | BENGUESSOUM Samir |

**Résultat amiante**
**Absence d'amiante**
**DESCRIPTION DU PRELEVEMENT :**
**Objet**

| Référence Couche | PV analyse Amiante | Conclusion amiante |
|---|---|---|
| J01-COUCHE | AR-25-NM-011887-01 | Fibres d'amiante non détectées |

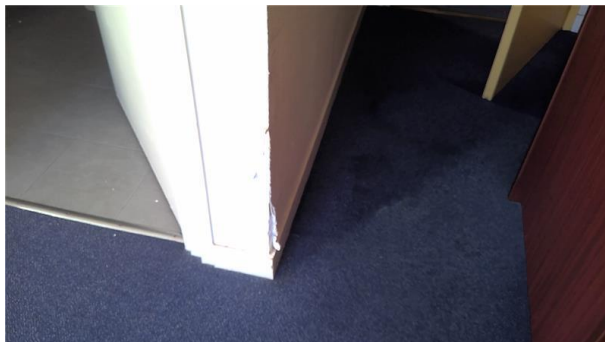
**PRELEVEMENT : P199**
**Emplacement**

| Nom du client | Numéro de dossier | Partie d'ouvrage |
|---|---|---|
| CROUS NORMANDIE | | R+1 - Chambre 133 |
| Bande à placo | 13/01/2025 | BENGUESSOUM Samir |

**Résultat amiante**
**Absence d'amiante**
**DESCRIPTION DU PRELEVEMENT :**
**Objet**

| Référence Couche | PV analyse Amiante | Conclusion amiante |
|---|---|---|
| 001-COUCHE | AR-25-NM-011887-01 | Fibres d'amiante non détectées |

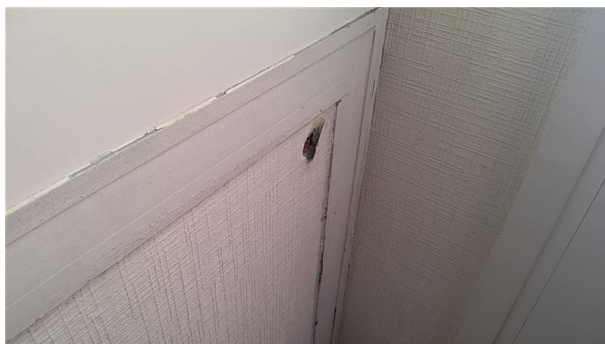
## PRELEVEMENT : P201

| Nom du client | Numéro de dossier | Partie d'ouvrage |
|---|---|---|
| CROUS NORMANDIE | | R+1 - Chambre 133 |

| Référence Couche | PV analyse Amiante | Conclusion amiante |
|---|---|---|
| J01-COUCHE | AR-25-NM-011887-01 | Fibres d'amiante de type chrysotile |

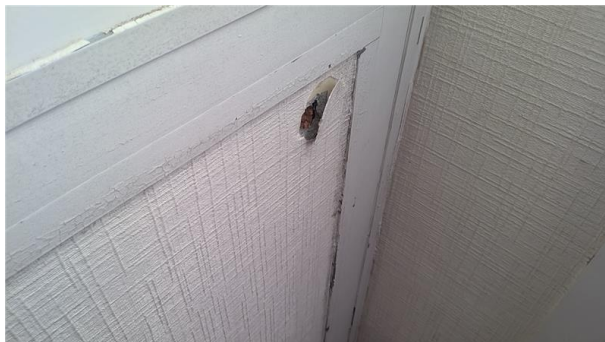
**PRELEVEMENT : P202**
**Emplacement**

| Nom du client | Numéro de dossier | Partie d'ouvrage |
|---|---|---|
| CROUS NORMANDIE | | R+1 - Chambre 133 |

| Référence Couche | PV analyse Amiante | Conclusion amiante |
|---|---|---|
| J01-COUCHE | AR-25-NM-011887-01 | Fibres d'amiante de type chrysotile |

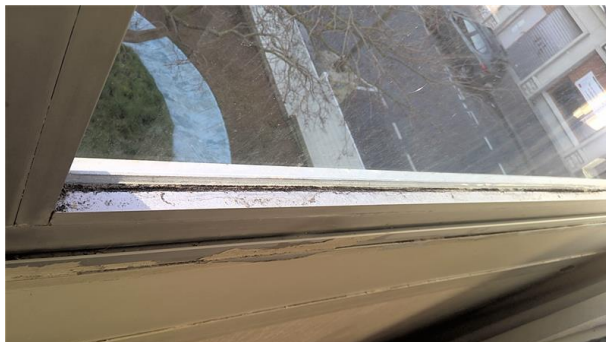
**PRELEVEMENT : P203**
**Emplacement**

| Nom du client | Numéro de dossier | Partie d'ouvrage |
|---|---|---|
| CROUS NORMANDIE | | R+1 - Chambre 133 |

| Référence Couche | PV analyse Amiante | Conclusion amiante |
|---|---|---|
| J01-COUCHE | AR-25-NM-011887-01 | Fibres d'amiante de type chrysotile |

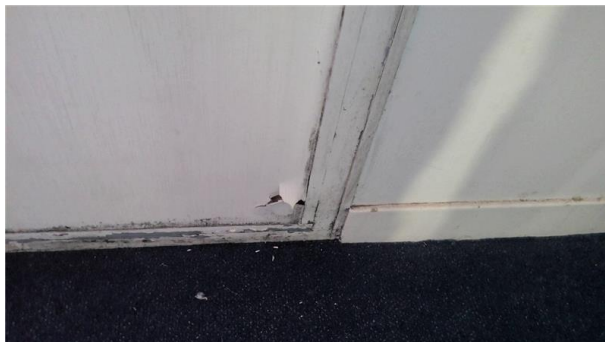
**PRELEVEMENT : P216**
**Emplacement**

| Nom du client | Numéro de dossier | Partie d'ouvrage |
|---|---|---|
| CROUS NORMANDIE | | R+2 - Chambre 213 |

| Référence Couche | PV analyse Amiante | Conclusion amiante |
|---|---|---|
| J01-COUCHE | AR-25-NM-011887-01 | Fibres d'amiante de type chrysotile |

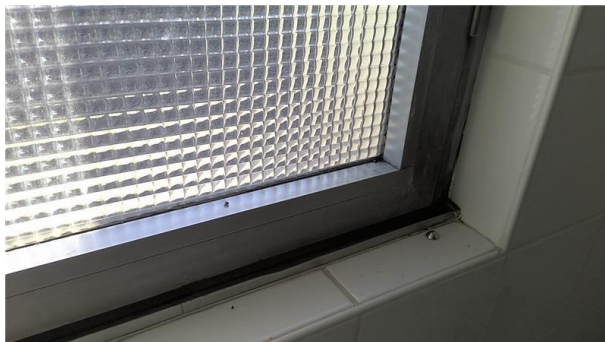
**PRELEVEMENT : P217**
**Emplacement**

| Nom du client | Numéro de dossier | Partie d'ouvrage |
|---|---|---|
| CROUS NORMANDIE | | R+2 - Chambre 213 |

| Référence Couche | PV analyse Amiante | Conclusion amiante |
|---|---|---|
| J01-COUCHE | AR-25-NM-011887-01 | Fibres d'amiante de type chrysotile |

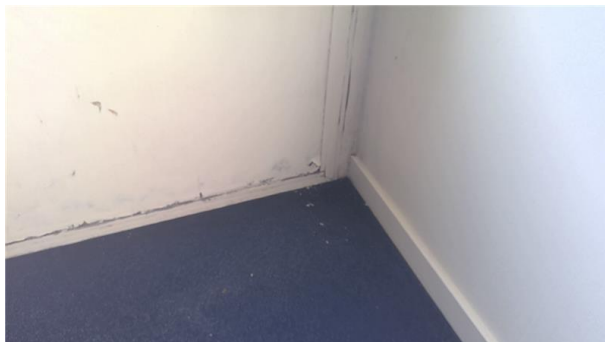
**PRELEVEMENT : P226**
**Emplacement**

| Nom du client | Numéro de dossier | Partie d'ouvrage |
|---|---|---|
| CROUS NORMANDIE | | R+2 - Chambre 212 |

| Référence Couche | PV analyse Amiante | Conclusion amiante |
|---|---|---|
| J01-COUCHE | AR-25-NM-011887-01 | Fibres d'amiante de type chrysotile |

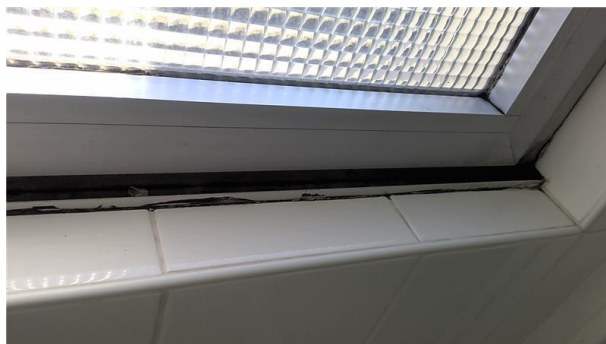
**PRELEVEMENT : P227**
**Emplacement**

| Nom du client | Numéro de dossier | Partie d'ouvrage |
|---|---|---|
| CROUS NORMANDIE | | R+2 - Chambre 212 |

| Référence Couche | PV analyse Amiante | Conclusion amiante |
|---|---|---|
| J01-COUCHE | AR-25-NM-011887-01 | Fibres d'amiante de type chrysotile |

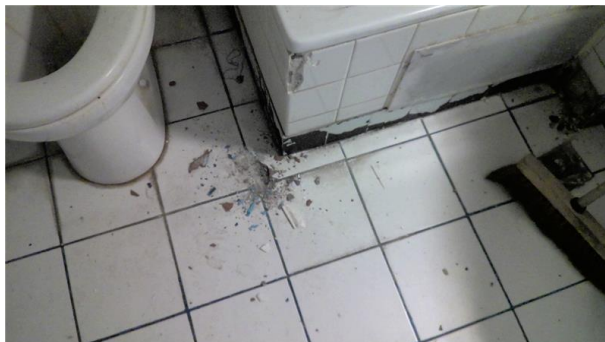
**PRELEVEMENT : P232**
**Emplacement**

| Nom du client | Numéro de dossier | Partie d'ouvrage |
|---|---|---|
| Colle de carrelage | 13/01/2025 | BENGUESSOUM Samir |

Revêtement de sol - Sol Sanitaire

**Résultat amiante**
**Absence d'amiante**
**DESCRIPTION DU PRELEVEMENT :**
**Objet**

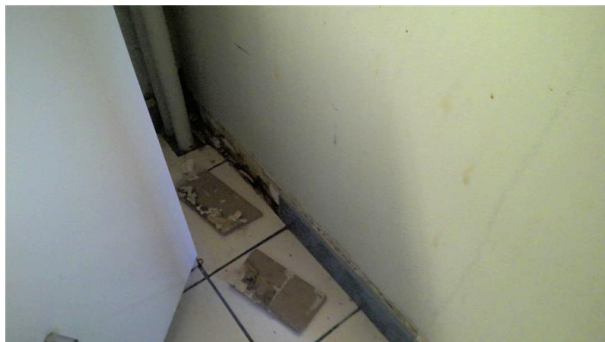
**PRELEVEMENT : P233**
**Emplacement**

| Nom du client | Numéro de dossier | Partie d'ouvrage |
|---|---|---|
| Colle de plinthes | 13/01/2025 | BENGUESSOUM Samir |

Revêtement de sol - Murs Sanitaire

**Résultat amiante**
**Absence d'amiante**
**DESCRIPTION DU PRELEVEMENT :**
**Objet**

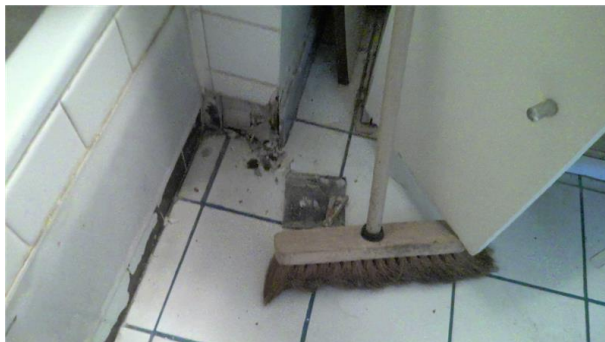
**PRELEVEMENT : P234**
**Emplacement**

| Nom du client | Numéro de dossier | Partie d'ouvrage |
|---|---|---|
| Colle de plinthes | 13/01/2025 | BENGUESSOUM Samir |

Revêtement de sol - Murs Sanitaire

**Résultat amiante**
**Présence d'amiante** (Fibres d'amiante de type chrysotile)

| Référence Couche | PV analyse Amiante | Conclusion amiante |
|---|---|---|
| J01-COUCHE | AR-25-NM-011887-01 | Fibres d'amiante de type chrysotile |

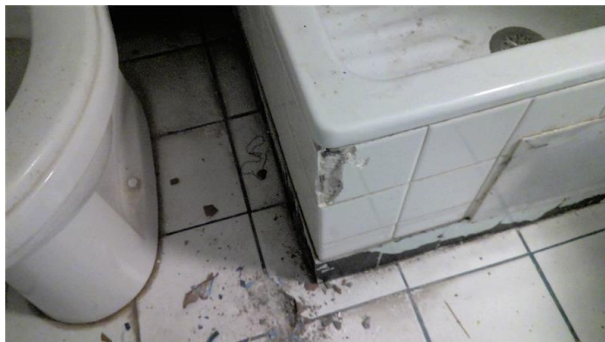
**PRELEVEMENT : P235**
**Emplacement**

| Nom du client | Numéro de dossier | Partie d'ouvrage |
|---|---|---|
| Colle de Faïence | 13/01/2025 | BENGUESSOUM Samir |

Revêtement de murs - Murs Sanitaires

**Résultat amiante**
**Présence d'amiante** (Fibres d'amiante de type chrysotile)

| Référence Couche | PV analyse Amiante | Conclusion amiante |
|---|---|---|
| J01-COUCHE | AR-25-NM-011887-01 | Fibres d'amiante de type chrysotile |

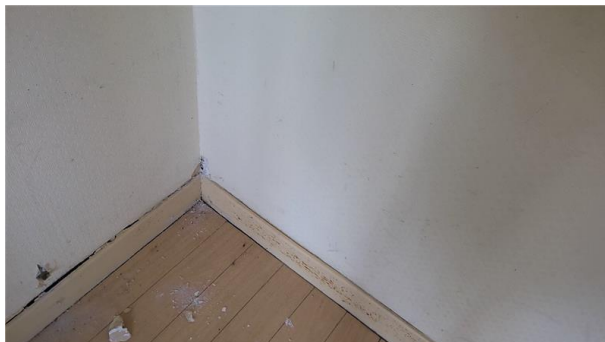
## PRELEVEMENT : P236

| Nom du client | Numéro de dossier | Partie d'ouvrage |
|---|---|---|
| Bande à placo | 13/01/2025 | BENGUESSOUM Samir |

Revêtement de murs - Murs

**Présence d'amiante** (Fibres d'amiante de type chrysotile)

| Référence Couche | PV analyse Amiante | Conclusion amiante |
|---|---|---|
| J01-COUCHE | AR-25-NM-011887-01 | Fibres d'amiante de type chrysotile |

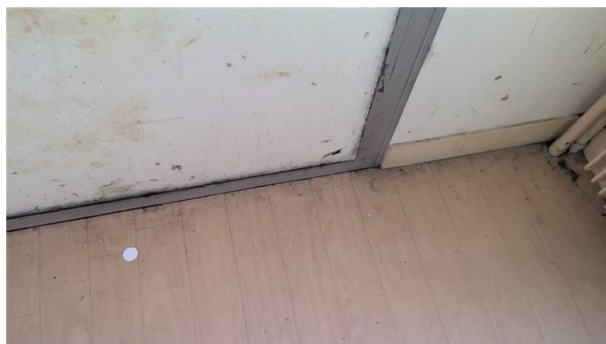
**PRELEVEMENT : P237**
**Emplacement**

| Nom du client | Numéro de dossier | Partie d'ouvrage |
|---|---|---|
| Panneau glasal Fibre ciment | 13/01/2025 | BENGUESSOUM Samir |

Revêtement de murs - Murs

**Résultat amiante**
**Présence d'amiante** (Fibres d'amiante de type chrysotile)

| Référence Couche | PV analyse Amiante | Conclusion amiante |
|---|---|---|
| J01-COUCHE | AR-25-NM-011887-01 | Fibres d'amiante de type chrysotile |

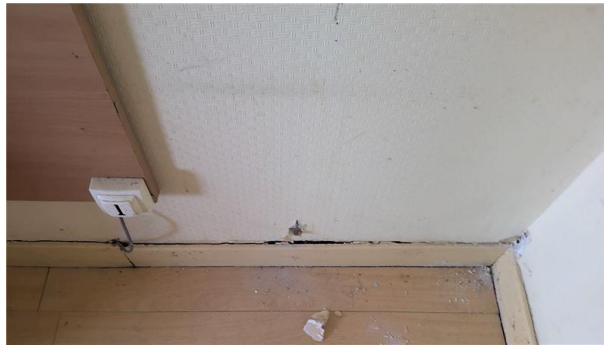
## PRELEVEMENT : P238

| Nom du client | Numéro de dossier | Partie d'ouvrage |
|---|---|---|
| Mur enduit Plâtre | 13/01/2025 | BENGUESSOUM Samir |

Revêtement de murs - Murs

**Absence d'amiante**

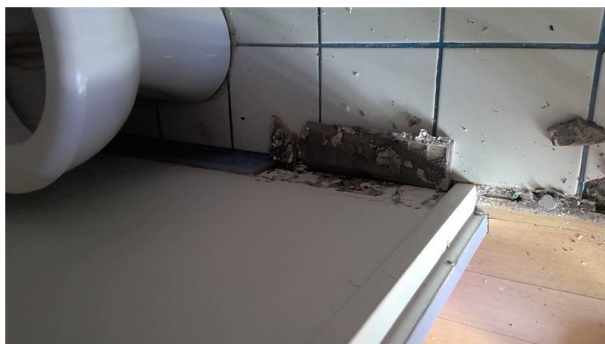
**PRELEVEMENT : P274**
**Emplacement**

| Nom du client | Numéro de dossier | Partie d'ouvrage |
|---|---|---|
| Colle de plinthes | 13/01/2025 | BENGUESSOUM Samir |

Revêtement de sol - Murs Sanitaire

**Résultat amiante**
**Présence d'amiante** (Fibres d'amiante de type chrysotile)

| Référence Couche | PV analyse Amiante | Conclusion amiante |
|---|---|---|
| J01-COUCHE | AR-25-NM-011887-01 | Fibres d'amiante de type chrysotile |

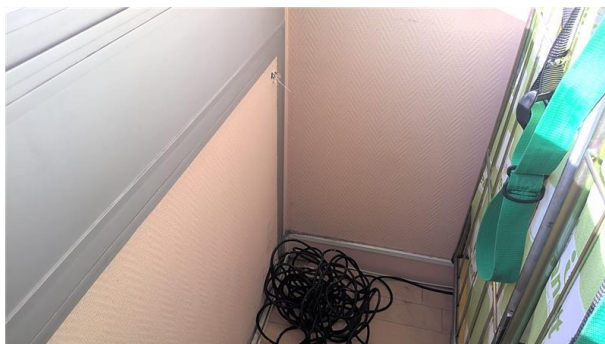
## PRELEVEMENT : P275

| Nom du client | Numéro de dossier | Partie d'ouvrage |
|---|---|---|
| Panneau glasal Fibre ciment | 13/01/2025 | BENGUESSOUM Samir |

Revêtement de murs - Murs

**Présence d'amiante** (Fibres d'amiante de type chrysotile)

| Référence Couche | PV analyse Amiante | Conclusion amiante |
|---|---|---|
| J01-COUCHE | AR-25-NM-011887-01 | Fibres d'amiante de type chrysotile |

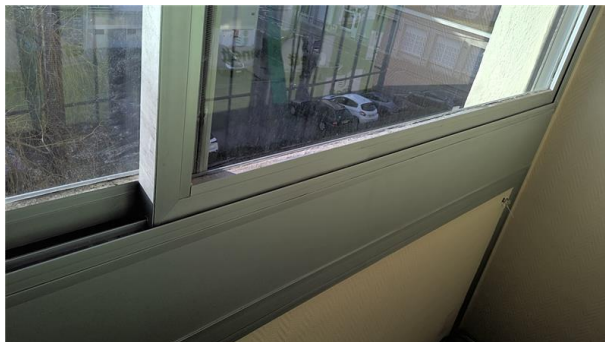
## PRELEVEMENT : P276

| Nom du client | Numéro de dossier | Partie d'ouvrage |
|---|---|---|
| Joint de vitrage | 13/01/2025 | BENGUESSOUM Samir |

Fenêtre - Murs

**Présence d'amiante** (Fibres d'amiante de type chrysotile)

| Référence Couche | PV analyse Amiante | Conclusion amiante |
|---|---|---|
| J01-COUCHE | AR-25-NM-011887-01 | Fibres d'amiante de type chrysotile |

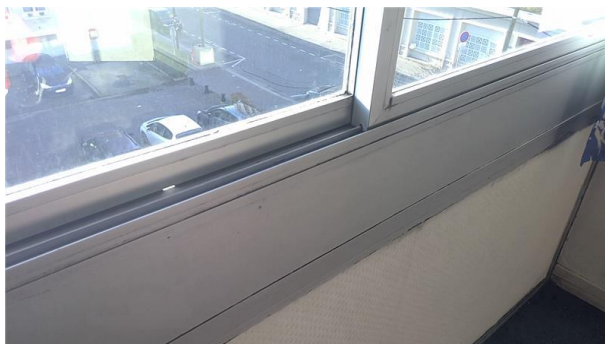
## PRELEVEMENT : P286

| Référence Couche | PV analyse Amiante | Conclusion amiante |
|---|---|---|
| J01-COUCHE | AR-25-NM-011887-01 | Fibres d'amiante de type chrysotile |

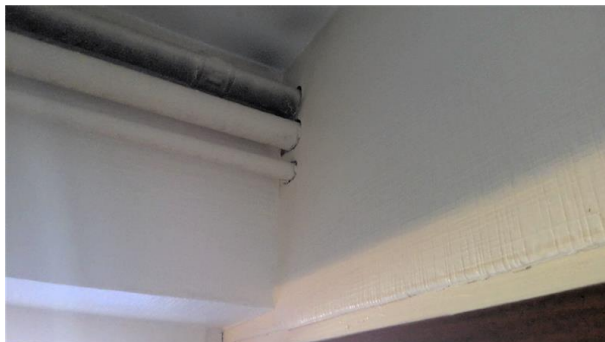
**PRELEVEMENT : P294**
**Emplacement**

| Référence Couche | PV analyse Amiante | Conclusion amiante |
|---|---|---|
| J01-COUCHE | AR-25-NM-011887-01 | Fibres d'amiante de type chrysotile |

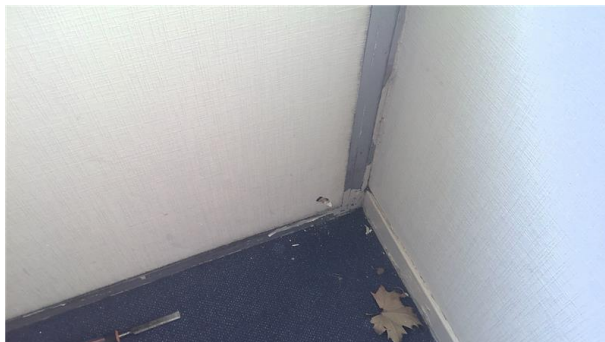
**PRELEVEMENT : P295**
**Emplacement**

| Référence Couche | PV analyse Amiante | Conclusion amiante |
|---|---|---|
| J01-COUCHE | AR-25-NM-011887-01 | Fibres d'amiante de type chrysotile |

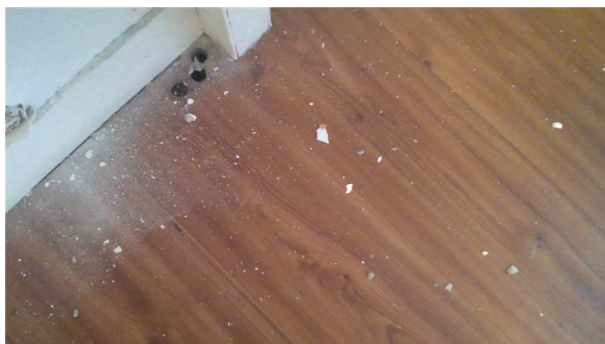
**PRELEVEMENT : P314**
**Emplacement**

| Nom du client | Numéro de dossier | Partie d'ouvrage |
|---|---|---|
| CROUS NORMANDIE | | R+1 - Cage d'escalier n°3 |
| Linoleum + colle + régreage | 13/01/2025 | BENGUESSOUM Samir |

**Résultat amiante**
**Absence d'amiante**
**DESCRIPTION DU PRELEVEMENT :**
**Objet**

| Référence Couche | PV analyse Amiante | Conclusion amiante |
|---|---|---|
| J01-COUCHE | AR-25-NM-011887-01 | Fibres d'amiante non détectées |
| 001-COUCHE | AR-25-NM-011887-01 | Fibres d'amiante non détectées |

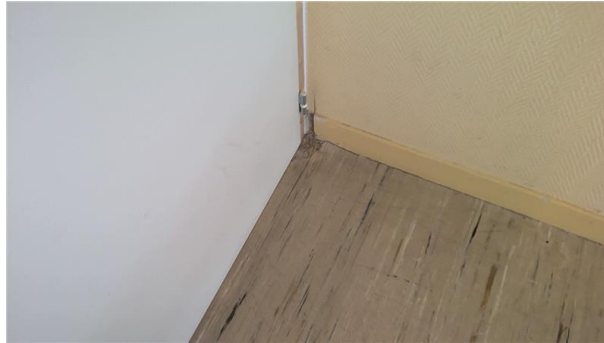
**PRELEVEMENT : P315**
**Emplacement**

| Nom du client | Numéro de dossier | Partie d'ouvrage |
|---|---|---|
| CROUS NORMANDIE | | R+1 - Cage d'escalier n°4 |
| Linoleum + colle + régreage | 13/01/2025 | BENGUESSOUM Samir |

**Résultat amiante**
**Absence d'amiante**
**DESCRIPTION DU PRELEVEMENT :**
**Objet**

| Référence Couche | PV analyse Amiante | Conclusion amiante |
|---|---|---|
| J01-COUCHE | AR-25-NM-011887-01 | Fibres d'amiante non détectées |
| 001-COUCHE | AR-25-NM-011887-01 | Fibres d'amiante non détectées |

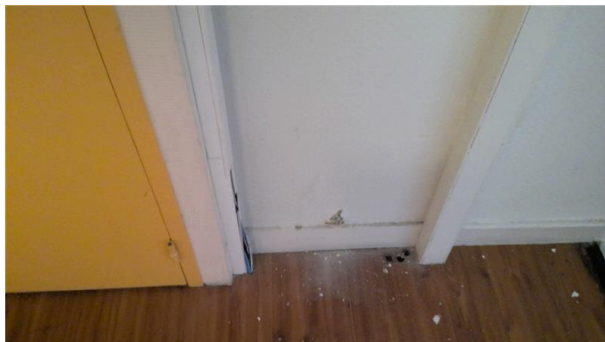
## PRELEVEMENT : P316

| Nom du client | Numéro de dossier | Partie d'ouvrage |
|---|---|---|
| CROUS NORMANDIE | | R+1 - Cage d'escalier n°3 |
| Mur enduit ciment | 13/01/2025 | BENGUESSOUM Samir |

**Absence d'amiante**

| Référence Couche | PV analyse Amiante | Conclusion amiante |
|---|---|---|
| J01-COUCHE | AR-25-NM-011887-01 | Fibres d'amiante non détectées |

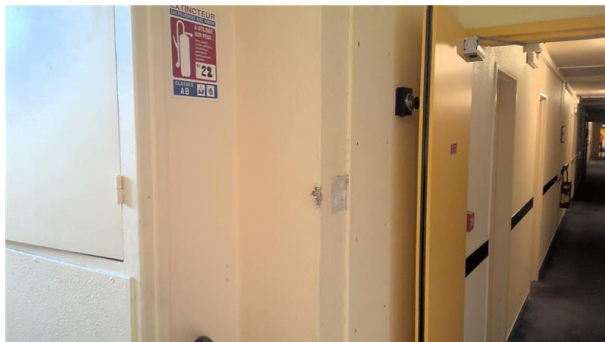
**PRELEVEMENT : P317**
**Emplacement**

| Nom du client | Numéro de dossier | Partie d'ouvrage |
|---|---|---|
| CROUS NORMANDIE | | R+1 - Cage d'escalier n°4 |
| Mur enduit ciment | 13/01/2025 | BENGUESSOUM Samir |

**Résultat amiante**
**Absence d'amiante**
**DESCRIPTION DU PRELEVEMENT :**
**Objet**

| Référence Couche | PV analyse Amiante | Conclusion amiante |
|---|---|---|
| J01-COUCHE | AR-25-NM-011887-01 | Fibres d'amiante non détectées |

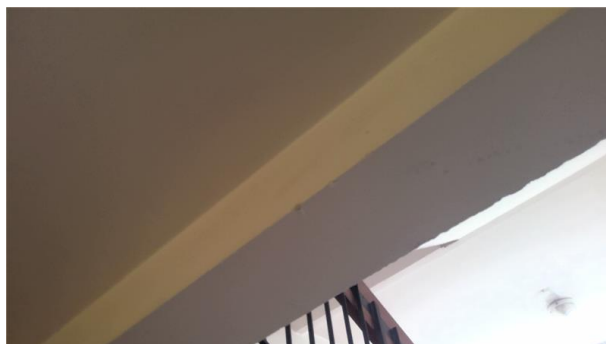
## PRELEVEMENT : P318

| Nom du client | Numéro de dossier | Partie d'ouvrage |
|---|---|---|
| CROUS NORMANDIE | | R+1 - Cage d'escalier n°3 |
| Enduit ciment | 13/01/2025 | BENGUESSOUM Samir |

**Absence d'amiante**

| Référence Couche | PV analyse Amiante | Conclusion amiante |
|---|---|---|
| J01-COUCHE | AR-25-NM-011887-01 | Fibres d'amiante non détectées |

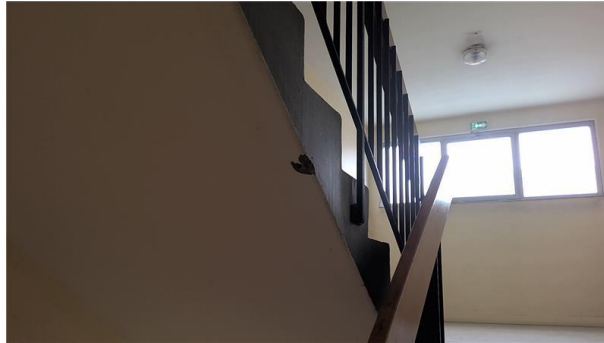
**PRELEVEMENT : P319**
**Emplacement**

| Nom du client | Numéro de dossier | Partie d'ouvrage |
|---|---|---|
| CROUS NORMANDIE | | R+1 - Cage d'escalier n°4 |
| Enduit ciment | 13/01/2025 | BENGUESSOUM Samir |

**Résultat amiante**
**Absence d'amiante**
**DESCRIPTION DU PRELEVEMENT :**
**Objet**

| Référence Couche | PV analyse Amiante | Conclusion amiante |
|---|---|---|
| J01-COUCHE | AR-25-NM-011887-01 | Fibres d'amiante non détectées |

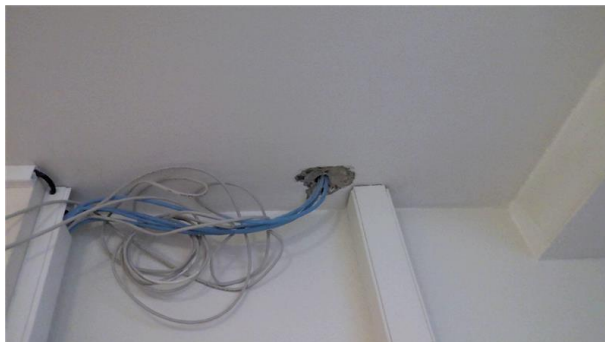
**PRELEVEMENT : P320**
**Emplacement**

| Nom du client | Numéro de dossier | Partie d'ouvrage |
|---|---|---|
| CROUS NORMANDIE | | R+1 - Cage d'escalier n°3 |
| Enduit ciment | 13/01/2025 | BENGUESSOUM Samir |

**Résultat amiante**
**Absence d'amiante**
**DESCRIPTION DU PRELEVEMENT :**
**Objet**

| Référence Couche | PV analyse Amiante | Conclusion amiante |
|---|---|---|
| J01-COUCHE | AR-25-NM-011887-01 | Fibres d'amiante non détectées |

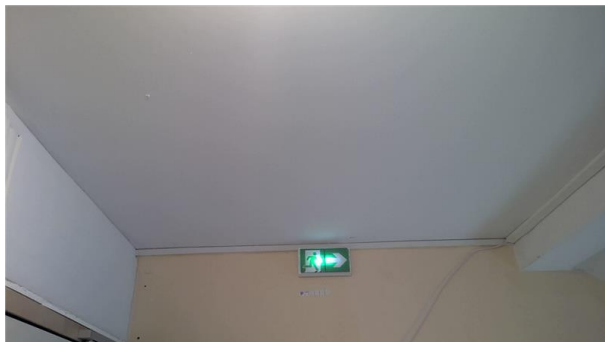
**PRELEVEMENT : P321**
**Emplacement**

| Nom du client | Numéro de dossier | Partie d'ouvrage |
|---|---|---|
| CROUS NORMANDIE | | R+1 - Cage d'escalier n°4 |
| Enduit ciment | 13/01/2025 | BENGUESSOUM Samir |

**Résultat amiante**
**Absence d'amiante**
**DESCRIPTION DU PRELEVEMENT :**
**Objet**

| Référence Couche | PV analyse Amiante | Conclusion amiante |
|---|---|---|
| J01-COUCHE | AR-25-NM-011887-01 | Fibres d'amiante non détectées |

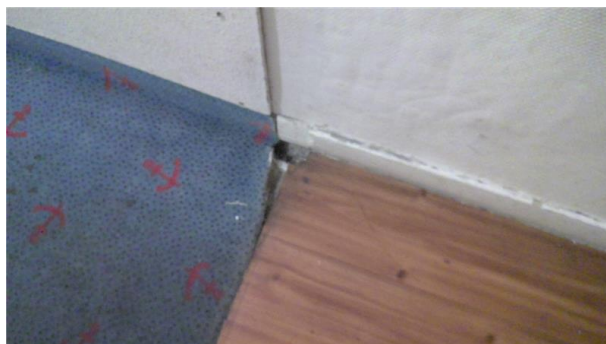
**PRELEVEMENT : P322**
**Emplacement**

| Nom du client | Numéro de dossier | Partie d'ouvrage |
|---|---|---|
| CROUS NORMANDIE | | R+1 - Dégagement n°3 |
| Moquette + colle + régéage | 13/01/2025 | BENGUESSOUM Samir |

**Résultat amiante**
**Absence d'amiante**
**DESCRIPTION DU PRELEVEMENT :**
**Objet**

| Référence Couche | PV analyse Amiante | Conclusion amiante |
|---|---|---|
| J01-COUCHE | AR-25-NM-011887-01 | Fibres d'amiante non détectées |

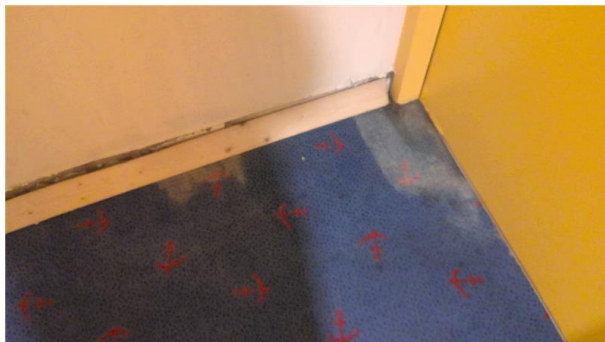
**PRELEVEMENT : P323**
**Emplacement**

| Nom du client | Numéro de dossier | Partie d'ouvrage |
|---|---|---|
| CROUS NORMANDIE | | R+1 - Dégagement n°4 |
| Moquette + colle + régreage | 13/01/2025 | BENGUESSOUM Samir |

**Résultat amiante**
**Absence d'amiante**
**DESCRIPTION DU PRELEVEMENT :**
**Objet**

| Référence Couche | PV analyse Amiante | Conclusion amiante |
|---|---|---|
| J01-COUCHE | AR-25-NM-011887-01 | Fibres d'amiante non détectées |

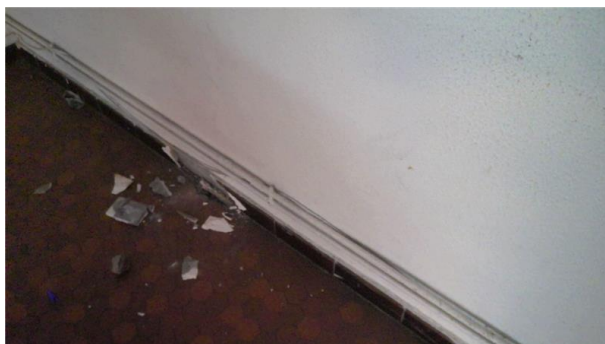
**PRELEVEMENT : P336**
**Emplacement**

| Nom du client | Numéro de dossier | Partie d'ouvrage |
|---|---|---|
| CROUS NORMANDIE | | R-1 - Salle Tabarly |

| Référence Couche | PV analyse Amiante | Conclusion amiante |
|---|---|---|
| J01-COUCHE | AR-25-NM-011887-01 | Fibres d'amiante de type chrysotile |

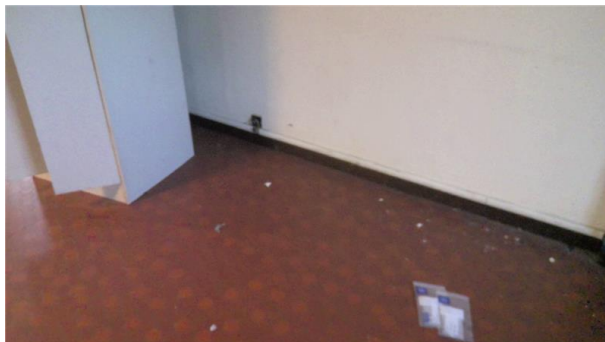
**PRELEVEMENT : P337**
**Emplacement**

| Nom du client | Numéro de dossier | Partie d'ouvrage |
|---|---|---|
| CROUS NORMANDIE | | R-1 - Salle Tabarly |

| Référence Couche | PV analyse Amiante | Conclusion amiante |
|---|---|---|
| J01-COUCHE | AR-25-NM-011887-01 | Fibres d'amiante de type chrysotile |

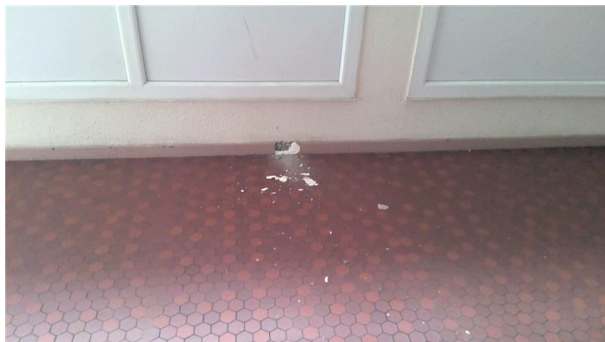
**PRELEVEMENT : P338**
**Emplacement**

| Nom du client | Numéro de dossier | Partie d'ouvrage |
|---|---|---|
| CROUS NORMANDIE | | R-1 - Salle de détente Seamen's |

| Référence Couche | PV analyse Amiante | Conclusion amiante |
|---|---|---|
| J01-COUCHE | AR-25-NM-011887-01 | Fibres d'amiante de type chrysotile |

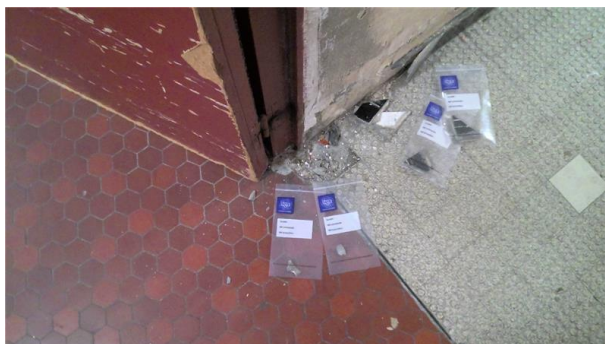
**PRELEVEMENT : P358**
**Emplacement**

| Nom du client | Numéro de dossier | Partie d'ouvrage |
|---|---|---|
| CROUS NORMANDIE | | R-1 - Dégagement n°5 |
| Colle de carrelage | 13/01/2025 | BENGUESSOUM Samir |

**Résultat amiante**
**Absence d'amiante**
**DESCRIPTION DU PRELEVEMENT :**
**Objet**

| Référence Couche | PV analyse Amiante | Conclusion amiante |
|---|---|---|
| J01-COUCHE | AR-25-NM-011887-01 | Fibres d'amiante non détectées |

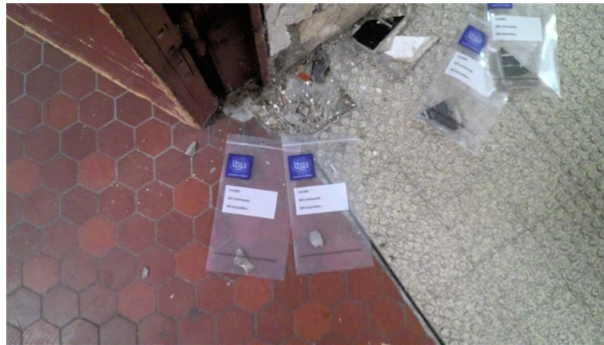
## PRELEVEMENT : P359

| Nom du client | Numéro de dossier | Partie d'ouvrage |
|---|---|---|
| CROUS NORMANDIE | | R-1 - Dégagement n°5 |
| Colle de carrelage | 13/01/2025 | BENGUESSOUM Samir |

**Absence d'amiante**

| Référence Couche | PV analyse Amiante | Conclusion amiante |
|---|---|---|
| J01-COUCHE | AR-25-NM-011887-01 | Fibres d'amiante non détectées |

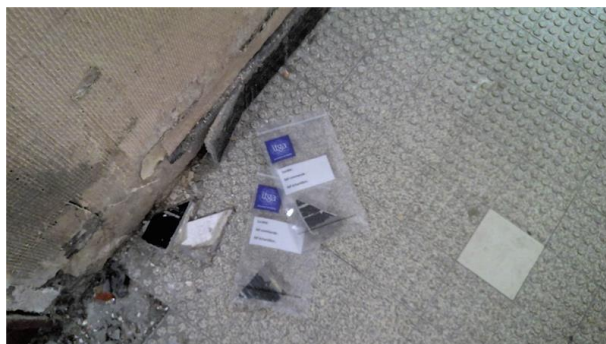
## PRELEVEMENT : P360

| Nom du client | Numéro de dossier | Partie d'ouvrage |
|---|---|---|
| CROUS NORMANDIE | | R-1 - Dégagement n°5 |
| Colle de plinthes | 13/01/2025 | BENGUESSOUM Samir |

**Présence d'amiante** (Fibres d'amiante de type chrysotile)

| Référence Couche | PV analyse Amiante | Conclusion amiante |
|---|---|---|
| 001-COUCHE | AR-25-NM-011887-01 | Fibres d'amiante de type chrysotile |

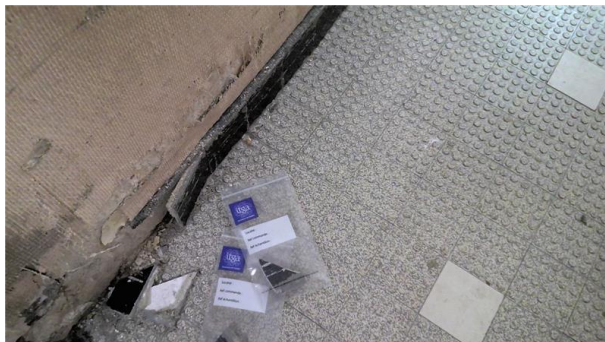
## PRELEVEMENT : P361

| Nom du client | Numéro de dossier | Partie d'ouvrage |
|---|---|---|
| CROUS NORMANDIE | | R-1 - Dégagement n°5 |
| Colle de plinthes | 13/01/2025 | BENGUESSOUM Samir |

**Présence d'amiante** (Fibres d'amiante de type chrysotile)

| Référence Couche | PV analyse Amiante | Conclusion amiante |
|---|---|---|
| J01-COUCHE | AR-25-NM-011887-01 | Fibres d'amiante de type chrysotile |

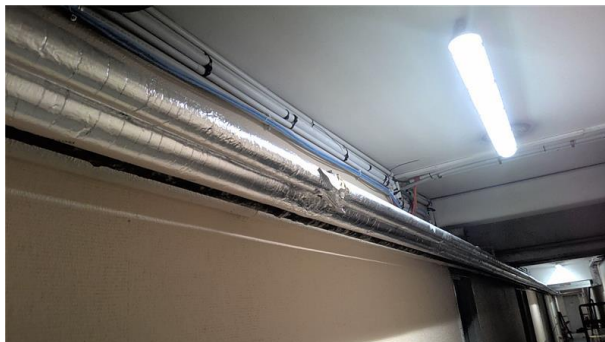
**PRELEVEMENT : P362**
**Emplacement**

| Nom du client | Numéro de dossier | Partie d'ouvrage |
|---|---|---|
| Enveloppe de calorifuge | 13/01/2025 | BENGUESSOUM Samir |

Conduit de ventilation - A

**Résultat amiante**
**Absence d'amiante**
**DESCRIPTION DU PRELEVEMENT :**
**Objet**

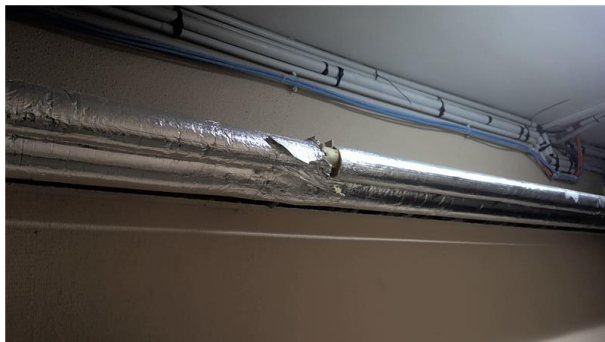
**PRELEVEMENT : P363**
**Emplacement**

| Nom du client | Numéro de dossier | Partie d'ouvrage |
|---|---|---|
| Enveloppe de calorifuge | 13/01/2025 | BENGUESSOUM Samir |

Conduit de ventilation - A

**Résultat amiante**
**Absence d'amiante**
**DESCRIPTION DU PRELEVEMENT :**
**Objet**

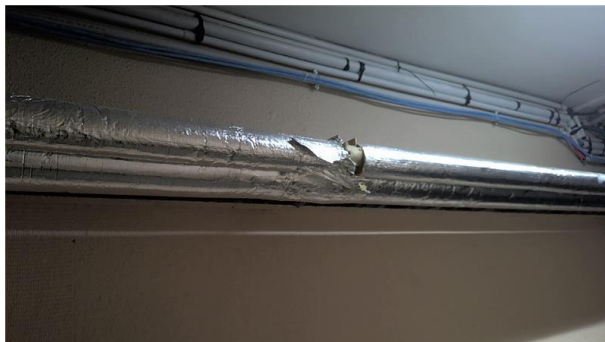
**PRELEVEMENT : P364**
**Emplacement**

| Nom du client | Numéro de dossier | Partie d'ouvrage |
|---|---|---|
| Calorifugeage | 13/01/2025 | BENGUESSOUM Samir |

Conduit de ventilation - A

**Résultat amiante**
**Absence d'amiante**
**DESCRIPTION DU PRELEVEMENT :**
**Objet**

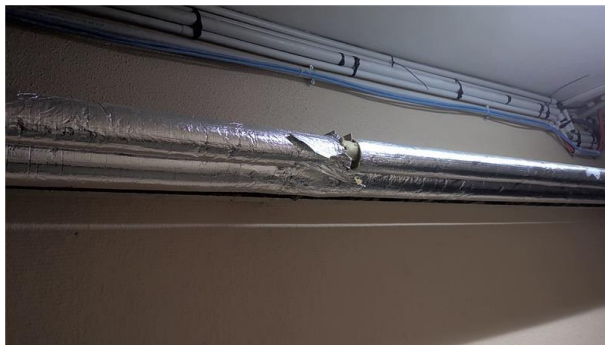
**PRELEVEMENT : P365**
**Emplacement**

| Nom du client | Numéro de dossier | Partie d'ouvrage |
|---|---|---|
| Calorifugeage | 13/01/2025 | BENGUESSOUM Samir |

Conduit de ventilation - A

**Résultat amiante**
**Absence d'amiante**
**DESCRIPTION DU PRELEVEMENT :**
**Objet**

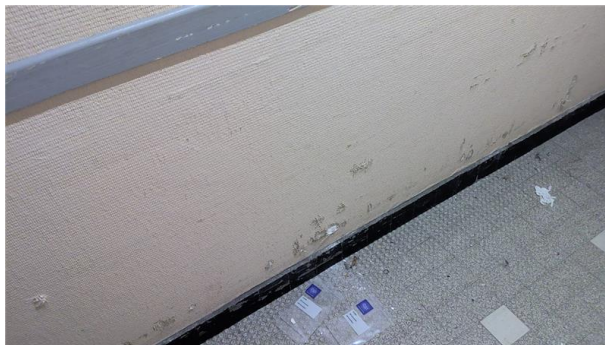
**PRELEVEMENT : P366**
**Emplacement**

| Nom du client | Numéro de dossier | Partie d'ouvrage |
|---|---|---|
| Mur enduit plâtre | 13/01/2025 | BENGUESSOUM Samir |

Revêtement de murs - Murs

**Résultat amiante**
**Absence d'amiante**
**DESCRIPTION DU PRELEVEMENT :**
**Objet**

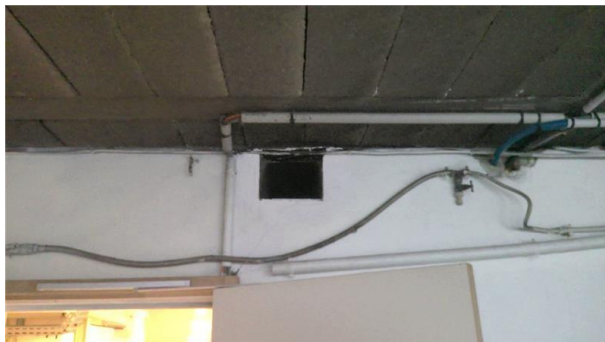
**PRELEVEMENT : P375**
**Emplacement**

| Nom du client | Numéro de dossier | Partie d'ouvrage |
|---|---|---|
| CROUS NORMANDIE | | R-1 - Laverie |

| Référence Couche | PV analyse Amiante | Conclusion amiante |
|---|---|---|
| J01-COUCHE | AR-25-NM-011887-01 | Fibres d'amiante de type chrysotile |

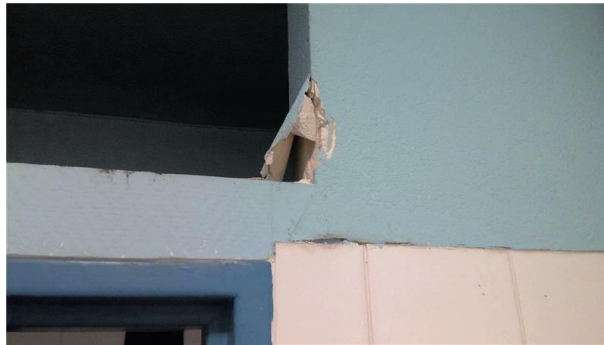
**PRELEVEMENT : P407**
**Emplacement**

| Nom du client | Numéro de dossier | Partie d'ouvrage |
|---|---|---|
| CROUS NORMANDIE | | R-1 - Vestiaire du personnel Homme |
| Mur enduit plâtre | 13/01/2025 | BENGUESSOUM Samir |

**Résultat amiante**
**Absence d'amiante**
**DESCRIPTION DU PRELEVEMENT :**
**Objet**

| Référence Couche | PV analyse Amiante | Conclusion amiante |
|---|---|---|
| J01-COUCHE | AR-25-NM-011887-01 | Fibres d'amiante non détectées |

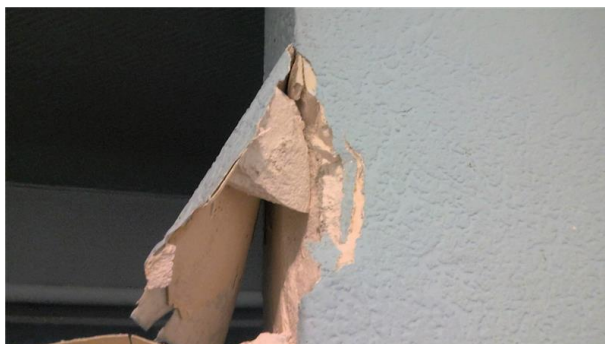
**PRELEVEMENT : P408**
**Emplacement**

| Nom du client | Numéro de dossier | Partie d'ouvrage |
|---|---|---|
| CROUS NORMANDIE | | R-1 - Vestiaire du personnel Homme |
| Mur enduit plâtre | 13/01/2025 | BENGUESSOUM Samir |

**Résultat amiante**
**Absence d'amiante**
**DESCRIPTION DU PRELEVEMENT :**
**Objet**

| Référence Couche | PV analyse Amiante | Conclusion amiante |
|---|---|---|
| J01-COUCHE | AR-25-NM-011887-01 | Fibres d'amiante non détectées |

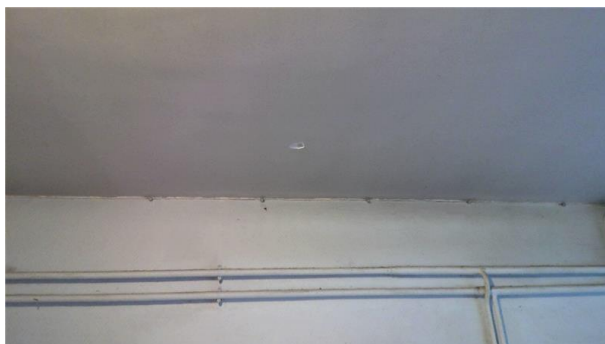
**PRELEVEMENT : P409**
**Emplacement**

| Nom du client | Numéro de dossier | Partie d'ouvrage |
|---|---|---|
| CROUS NORMANDIE | | R-1 - Vestiaire du personnel Homme |
| Enduit plâtre | 13/01/2025 | BENGUESSOUM Samir |

**Résultat amiante**
**Absence d'amiante**
**DESCRIPTION DU PRELEVEMENT :**
**Objet**

| Référence Couche | PV analyse Amiante | Conclusion amiante |
|---|---|---|
| J01-COUCHE | AR-25-NM-011887-01 | Fibres d'amiante non détectées |

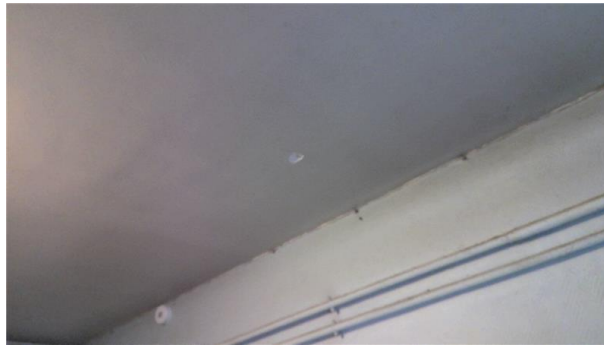
**PRELEVEMENT : P410**
**Emplacement**

| Nom du client | Numéro de dossier | Partie d'ouvrage |
|---|---|---|
| CROUS NORMANDIE | | R-1 - Vestiaire du personnel Homme |
| Enduit plâtre | 13/01/2025 | BENGUESSOUM Samir |

**Résultat amiante**
**Absence d'amiante**
**DESCRIPTION DU PRELEVEMENT :**
**Objet**

| Référence Couche | PV analyse Amiante | Conclusion amiante |
|---|---|---|
| J01-COUCHE | AR-25-NM-011887-01 | Fibres d'amiante non détectées |

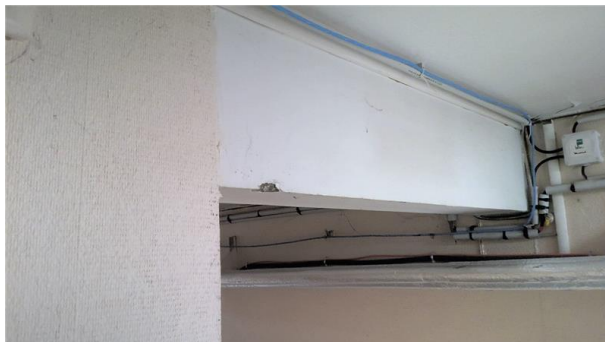
**PRELEVEMENT : P411**
**Emplacement**

| Nom du client | Numéro de dossier | Partie d'ouvrage |
|---|---|---|
| CROUS NORMANDIE | | R-1 - Dégagement n°5 |
| Enduit ciment | 13/01/2025 | BENGUESSOUM Samir |

**Résultat amiante**
**Absence d'amiante**
**DESCRIPTION DU PRELEVEMENT :**
**Objet**

| Référence Couche | PV analyse Amiante | Conclusion amiante |
|---|---|---|
| J01-COUCHE | AR-25-NM-011887-01 | Fibres d'amiante non détectées |

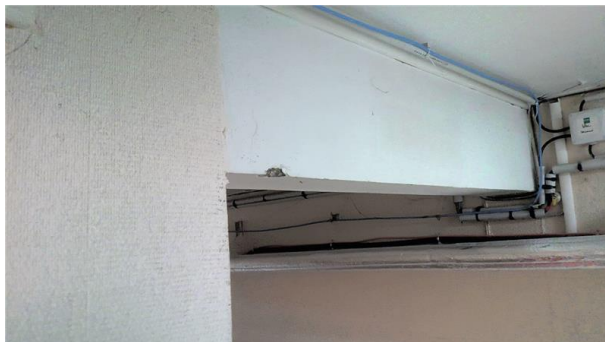
**PRELEVEMENT : P412**
**Emplacement**

| Nom du client | Numéro de dossier | Partie d'ouvrage |
|---|---|---|
| CROUS NORMANDIE | | R-1 - Dégagement n°5 |

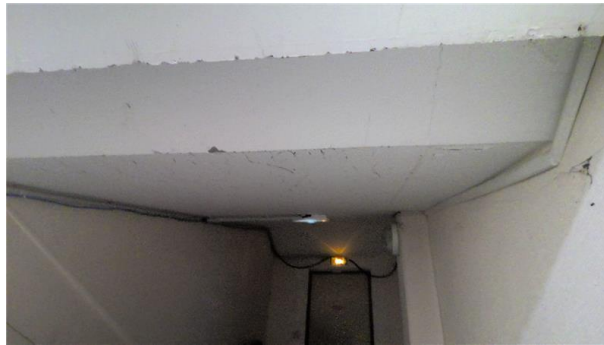
## PRELEVEMENT : P413

| Nom du client | Numéro de dossier | Partie d'ouvrage |
|---|---|---|
| CROUS NORMANDIE | | R-1 - Escalier n°1 |

| Référence Couche | PV analyse Amiante | Conclusion amiante |
|---|---|---|
| J01-COUCHE | AR-25-NM-011887-01 | Fibres d'amiante non détectées |

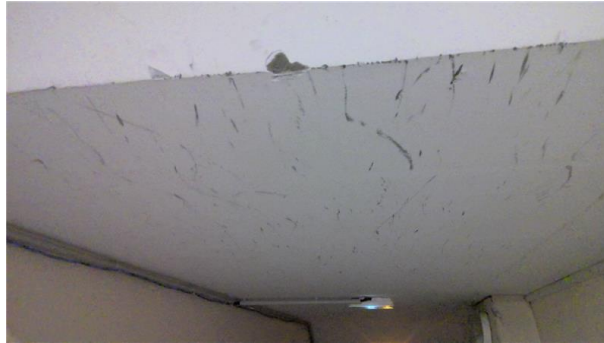
**PRELEVEMENT : P414**
**Emplacement**

| Nom du client | Numéro de dossier | Partie d'ouvrage |
|---|---|---|
| CROUS NORMANDIE | | R-1 - Escalier n°1 |
