## Rapport de mission de repérage des matériaux et produits contenant de l'amiante avant réalisation de travaux

FICHE 24SR41-BMC-N6T2-N+6

## HOPITAL NOVO PONTOISE FICHE 24SR41 BMC N6T2

| Numéro de rapport | 78345-155686 A |

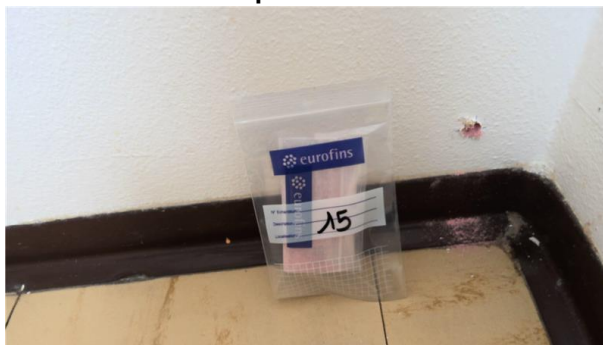
**PRELEVEMENT : P015**
**Emplacement :**

| <b>Nom du client</b><br>HOPITAL NOVO | <b>Numéro de dossier</b><br>78345-155686<br><br>6 avenue DE L'ILE DE FRANCE<br>95300 | <b>Pièce ou local – Composant</b><br>N+6 - Chambre 848 - Cloisons - Mur |
| <b>Résultat amiante :</b> Absence d'amiante | | |

| DETAIL DES COUCHES DU PRELEVEMENT : | | | |
|---|---|---|---|
| RAW PRODUCT | Matériau de type système d'enduit peinture (blanc) ;<br>matériau semi-dur de type plâtre (rose) | 0 | Fibres d'amiante non détectées |

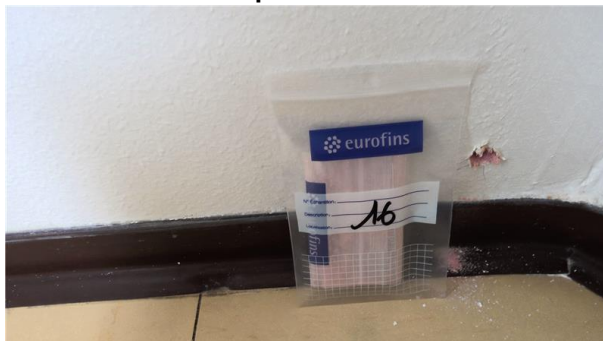
**PRELEVEMENT : P016**
**Emplacement :**

| <b>Nom du client</b><br>HOPITAL NOVO | <b>Numéro de dossier</b><br>78345-155686<br><br>6 avenue DE L'ILE DE FRANCE<br>95300 | <b>Pièce ou local – Composant</b><br>N+6 - Chambre 849 - Cloisons - Mur |
| <b>Résultat amiante :</b> Absence d'amiante | | |

| DETAIL DES COUCHES DU PRELEVEMENT : | | | |
|---|---|---|---|
| RAW PRODUCT | Matériau de type système d'enduit peinture (blanc) ;<br>matériau semi-dur de type plâtre (rose) | 0 | Fibres d'amiante non détectées |

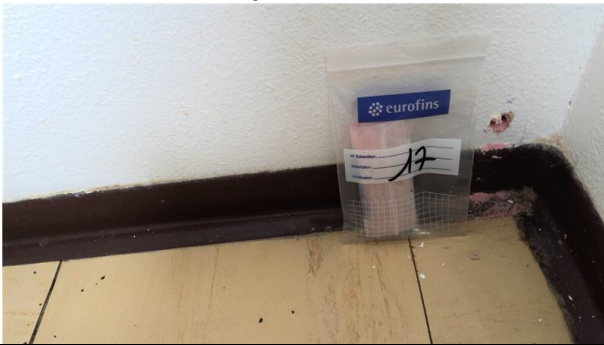
| PRELEVEMENT : P017 | | | |

| PRELEVEMENT : P017 | | | |
|---|---|---|---|
| Nom du client<br>HOPITAL NOVO | Numéro de dossier<br>78345-155686<br>6 avenue DE L'ILE DE FRANCE<br>95300 | Pièce ou local – Composant<br>N+6 - Chambre 850 - Cloisons - Mur | |
| Résultat amiante : Absence d'amiante | | | |
| RAW PRODUCT | Matériau de type système d'enduit peinture (blanc) ;<br>matériau semi-dur de type plâtre (rose) | 0 | Fibres d'amiante non détectées |

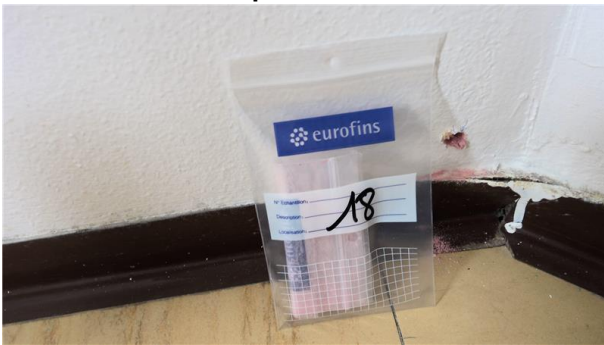
| PRELEVEMENT : P018 | | | |

| PRELEVEMENT : P018 | | | |
|---|---|---|--|
| Nom du client<br>HOPITAL NOVO | Numéro de dossier<br>78345-155686<br>6 avenue DE L'ILE DE FRANCE<br>95300 | Pièce ou local – Composant<br>N+6 - Chambre 851 - Cloisons - Mur | |
| Résultat amiante : Absence d'amiante | | | |

| DETAIL DES COUCHES DU PRELEVEMENT : | | | |
|---|---|---|---|
| RAW PRODUCT | Matériau de type système d'enduit peinture (blanc) ;<br>matériau semi-dur de type plâtre (rose) | 0 | Fibres d'amiante non détectées |

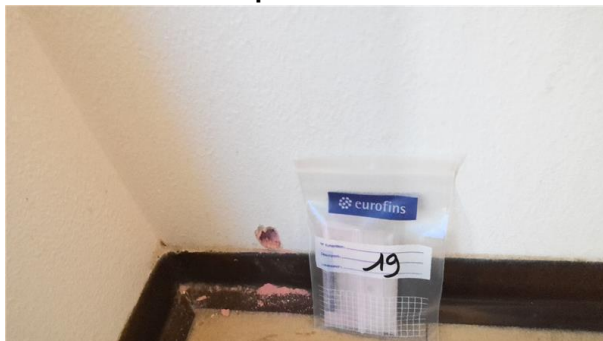
**PRELEVEMENT : P019**
**Emplacement :**

| <b>Nom du client</b><br>HOPITAL NOVO | <b>Numéro de dossier</b><br>78345-155686<br><br>6 avenue DE L'ILE DE FRANCE<br>95300 | <b>Pièce ou local – Composant</b><br>N+6 - Chambre 852 - Cloisons - Mur |

**Résultat amiante :** Absence d'amiante

| DETAIL DES COUCHES DU PRELEVEMENT : | | | |
|---|---|---|---|
| RAW PRODUCT | Matériau de type système d'enduit peinture (blanc) ;<br>matériau semi-dur de type plâtre (rose) | 0 | Fibres d'amiante non détectées |

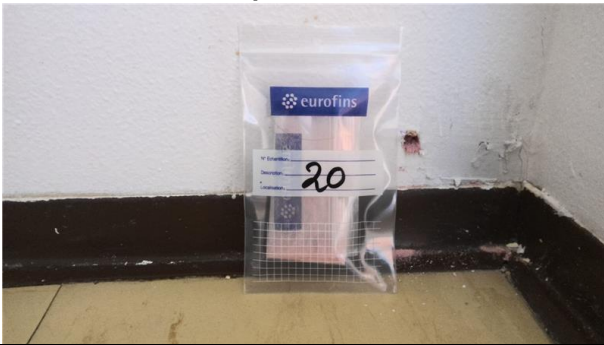
| PRELEVEMENT : P020 | | | |

| PRELEVEMENT : P020 | | | |
|---|---|---|---|
| Nom du client<br>HOPITAL NOVO | Numéro de dossier<br>78345-155686<br>6 avenue DE L'ILE DE FRANCE<br>95300 | Pièce ou local – Composant<br>N+6 - Chambre 853 - Cloisons - Mur | |
| Résultat amiante : Absence d'amiante | | | |
| RAW PRODUCT | Matériau de type système d'enduit peinture (blanc) ;<br>matériau semi-dur de type plâtre (rose) | 0 | Fibres d'amiante non détectées |

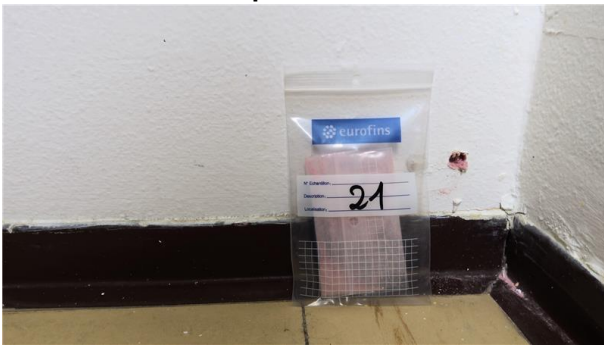
| PRELEVEMENT : P021 | | | |

| PRELEVEMENT : P021 | | | |
|---|---|---|--|
| Nom du client<br>HOPITAL NOVO | Numéro de dossier<br>78345-155686<br>6 avenue DE L'ILE DE FRANCE<br>95300 | Pièce ou local – Composant<br>N+6 - Chambre 854 - Cloisons - Mur | |
| Résultat amiante : Absence d'amiante | | | |

| DETAIL DES COUCHES DU PRELEVEMENT : | | | |
|---|---|---|---|
| RAW PRODUCT | Matériau de type système d'enduit peinture (blanc) ;<br>matériau semi-dur de type plâtre (rose) | 0 | Fibres d'amiante non détectées |

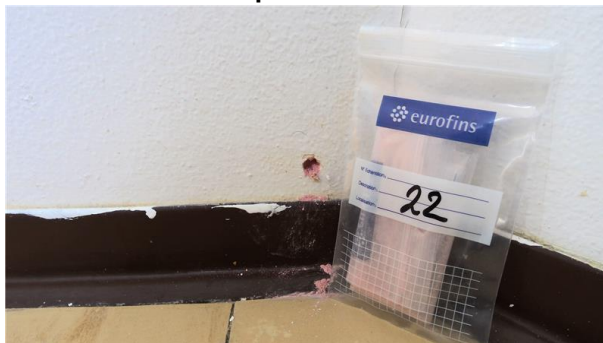
**PRELEVEMENT : P022**
**Emplacement :**

| <b>Nom du client</b><br>HOPITAL NOVO | <b>Numéro de dossier</b><br>78345-155686<br><br>6 avenue DE L'ILE DE FRANCE<br>95300 | <b>Pièce ou local – Composant</b><br>N+6 - Chambre 855 - Cloisons - Mur |
| <b>Résultat amiante :</b> Absence d'amiante | | |

| DETAIL DES COUCHES DU PRELEVEMENT : | | | |
|---|---|---|---|
| RAW PRODUCT | Matériau de type système d'enduit peinture (blanc) ;<br>matériau semi-dur de type plâtre (rose) | 0 | Fibres d'amiante non détectées |

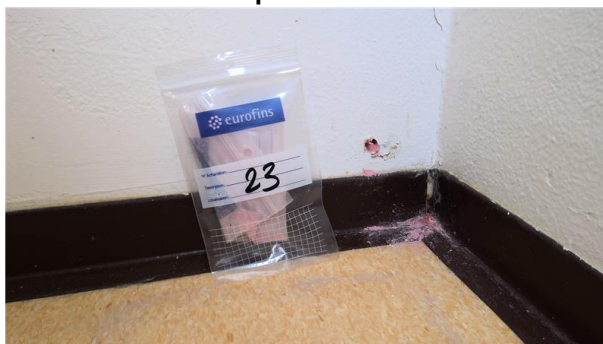
**PRELEVEMENT : P023**
**Emplacement :**

| <b>Nom du client</b><br>HOPITAL NOVO | <b>Numéro de dossier</b><br>78345-155686<br><br>6 avenue DE L'ILE DE FRANCE<br>95300 | <b>Pièce ou local – Composant</b><br>N+6 - Chambre 856 - Cloisons - Mur | |
| <b>Résultat amiante :</b> Absence d'amiante | | | |
| RAW PRODUCT | Matériau de type système d’enduit peinture (blanc) ;<br>matériau semi-dur de type plâtre (rose) | 0 | Fibres d'amiante non détectées |

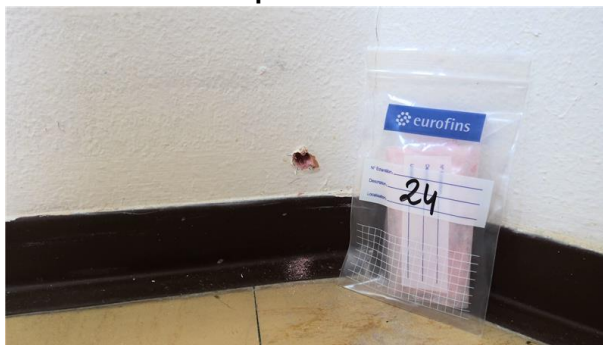
**PRELEVEMENT : P024**
**Emplacement :**

| <b>Nom du client</b><br>HOPITAL NOVO | <b>Numéro de dossier</b><br>78345-155686<br><br>6 avenue DE L'ILE DE FRANCE<br>95300 | <b>Pièce ou local – Composant</b><br>N+6 - Chambre 857 - Cloisons - Mur |
| <b>Résultat amiante :</b> Absence d'amiante | | |

| DETAIL DES COUCHES DU PRELEVEMENT : | | | |
|---|---|---|---|
| RAW PRODUCT | Matériau de type système d'enduit peinture (blanc) ; matériau semi-dur de type plâtre (rose) | 0 | Fibres d'amiante non détectées |

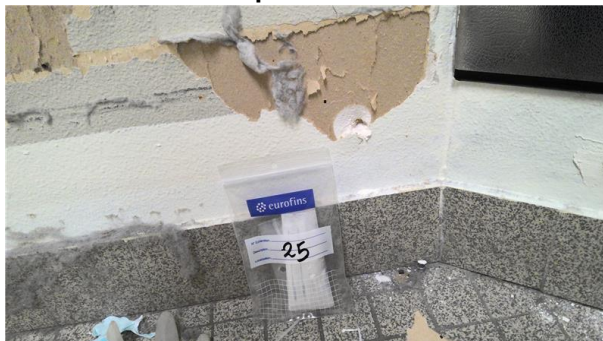
**PRELEVEMENT : P025**
**Emplacement :**

| <b>Nom du client</b><br>HOPITAL NOVO | <b>Numéro de dossier</b><br>78345-155686<br><br>6 avenue DE L'ILE DE FRANCE<br>95300 | <b>Pièce ou local – Composant</b><br>N+6 - Lingerie - Cloisons - Mur |
| <b>Résultat amiante :</b> Absence d'amiante | | |
