Opération de rénovation énergétique du  
site de l'IUT Gaston Berger

13090 AIX EN PCE

DIAGNOSTIC TECHNIQUE

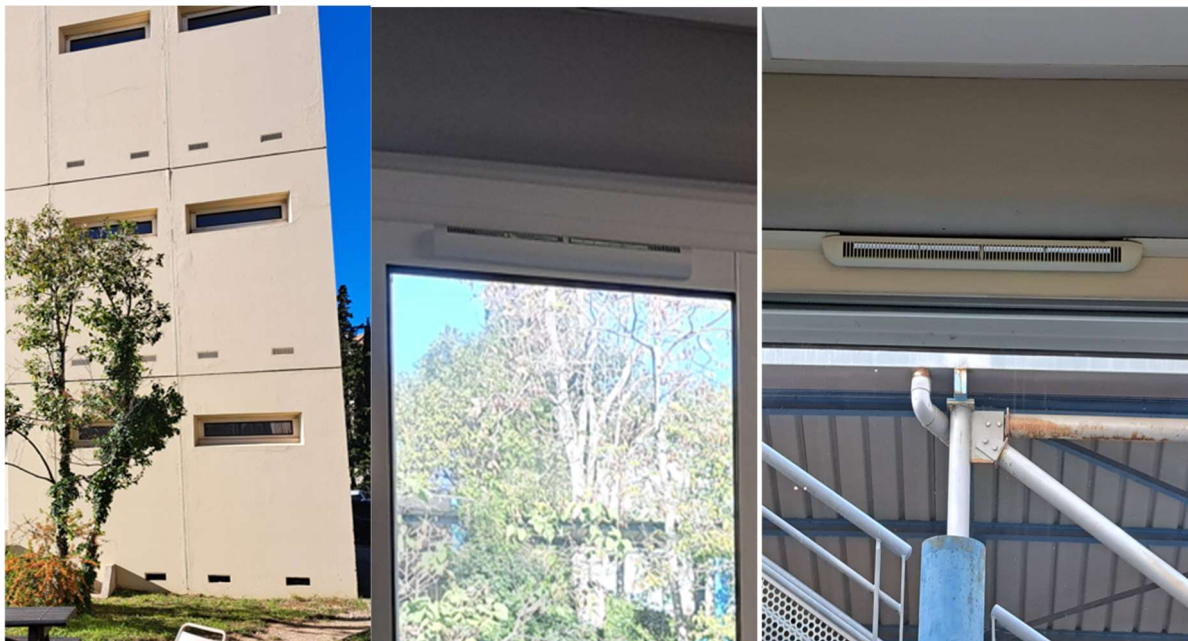
La ventilation existante est principalement naturelle, sauf exception liée à du Process.

Elle se fait via des ventilations en façade dans les sanitaires, ou par des grilles de ventilation dans les menuiseries.
