## Rapport d'investigation

Investigations - PI0, PI1 et PI2 à Villers-Semeuse et Lumes

Intervention du 6 et 8 juillet 2022  
Autoroute A34 entre Charleville-Mézières et Sedan  
Pour le compte de Direction Interdépartementale des  
Routes Nord

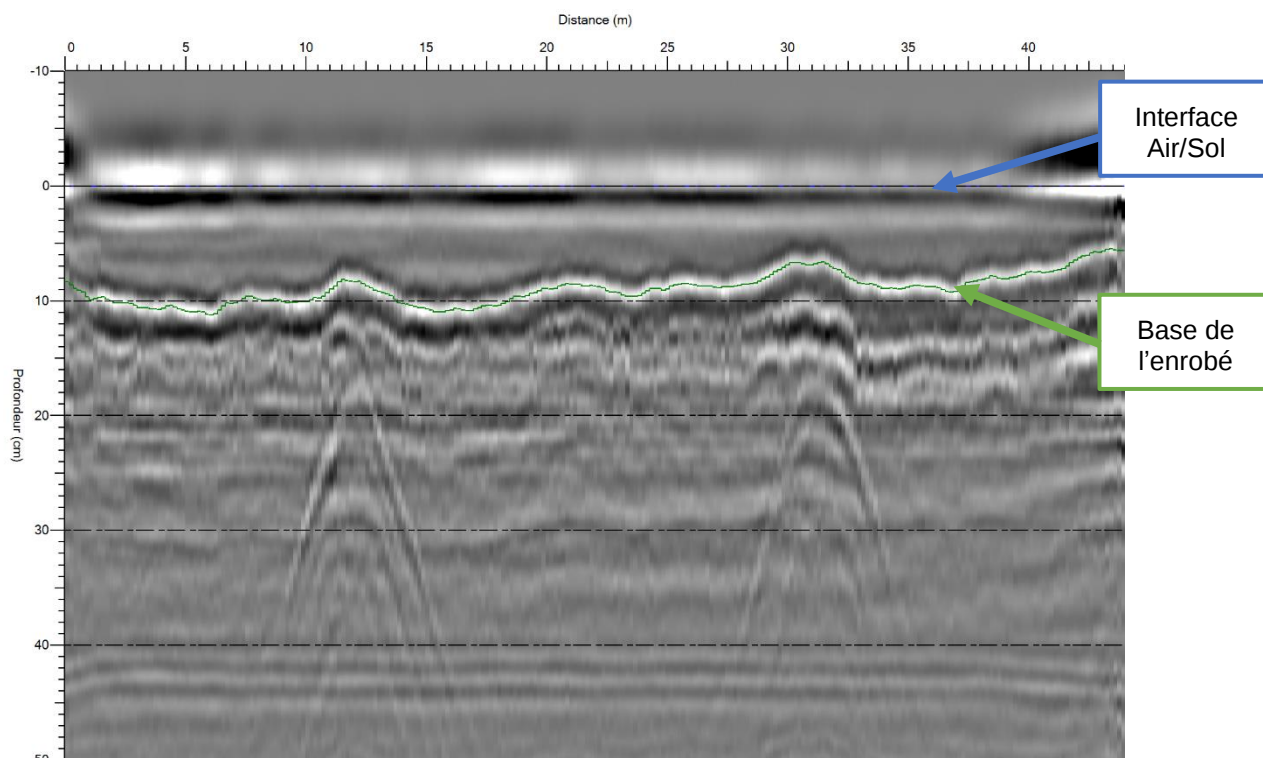
La calibration des propriétés électromagnétiques des composants de la chaussée a permis de définir une permittivité diélectrique relative ( $\epsilon_r$ ) de l'enrobé d'une valeur moyenne de 7. C'est cette valeur qui sera utilisée pour déterminer l'épaisseur de l'enrobé sur les différents ouvrages.

Figure 18 : radargramme obtenu grâce au passage du radar sur la voie lente d'e l'ouvrage PI0 en direction de Charleville-Mézières. L'interface bleue correspond à la surface du sol, l'interface verte correspond à la base de l'enrobé.  $\epsilon_r = 7$

Cette calibration a été réalisée grâce aux épaisseurs d'enrobé mesurées grâce aux deux carottages réalisés aux abords de l'ouvrage PI0.

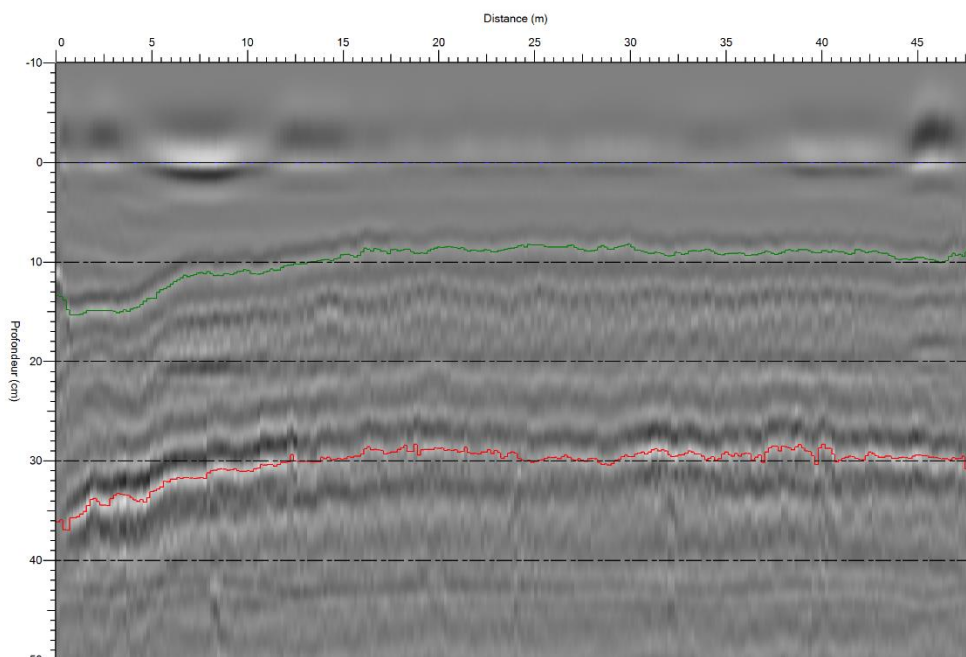
Figure 32 : Voie lente en direction de Sedan (ouvrage PI1), l'interface verte correspond à la base de l'enrobé, l'interface rouge correspond à la base de la dalle béton.

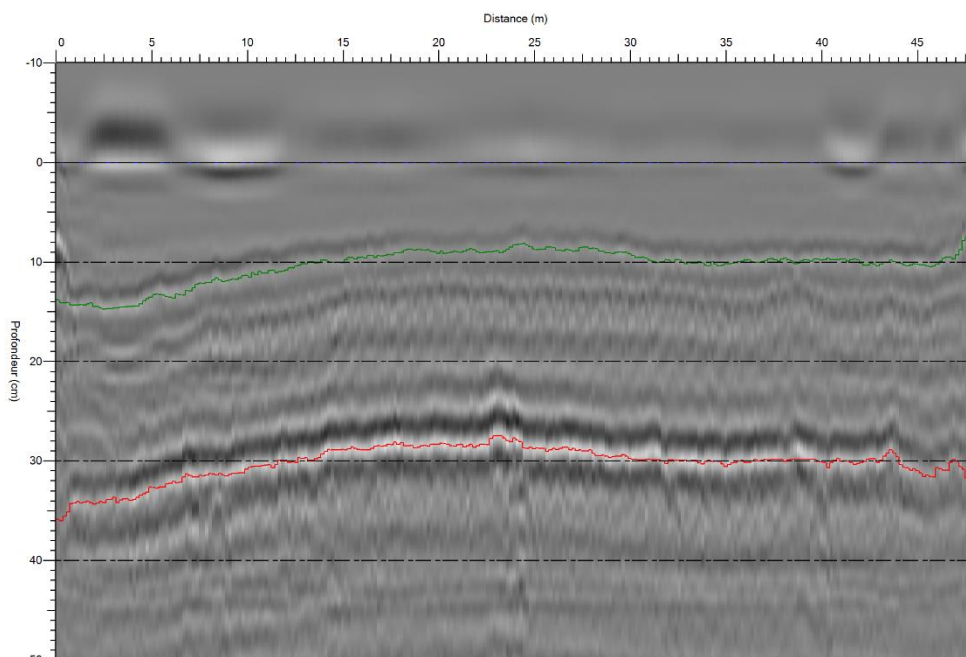
Figure 34 : Voie rapide en direction de Sedan (ouvrage PI1), l'interface verte correspond à la base de l'enrobé, l'interface rouge correspond à la base de la dalle béton.

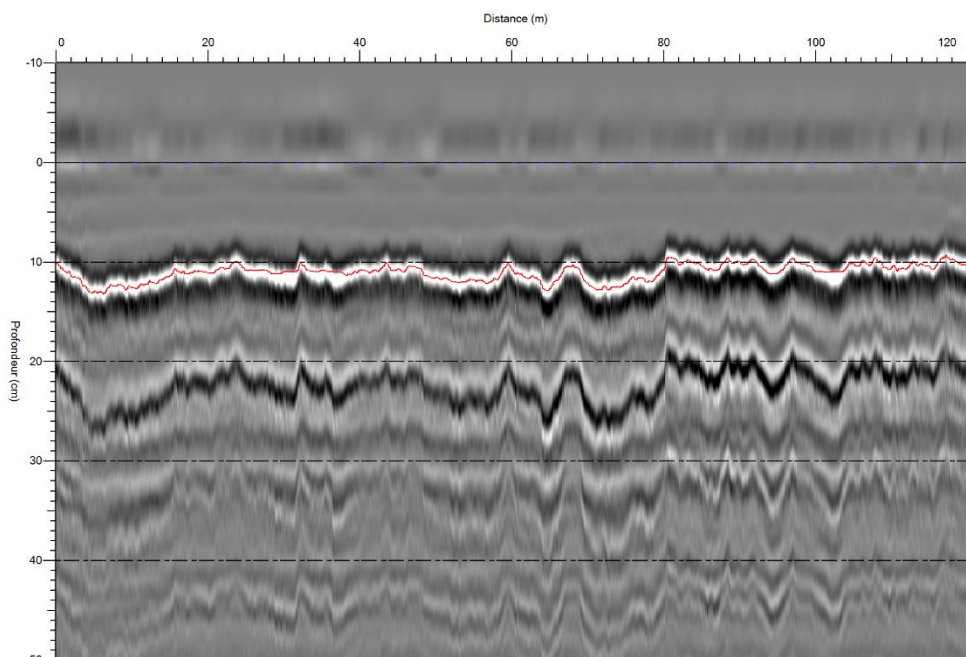
Figure 36 : Voie lente en direction de Sedan (ouvrage PI2), ici la base de l'enrobé est représentée par la limite rouge

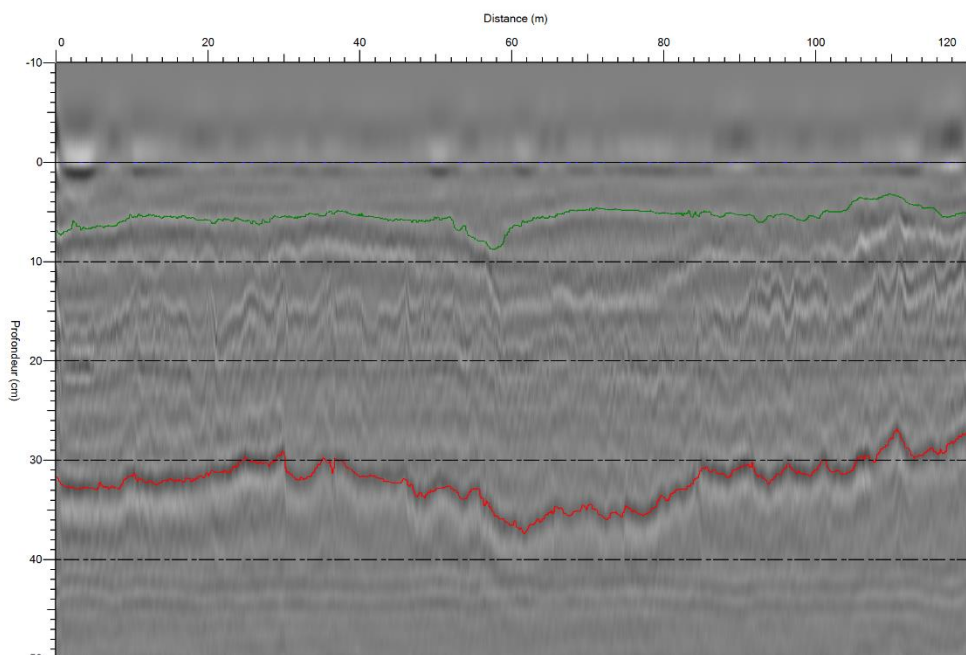
Figure 37 : Voie rapide en direction de Charleville-Mézières (ouvrage PI2), l'interface verte correspond à la base de l'enrobé, l'interface rouge correspond à la base de la dalle béton.

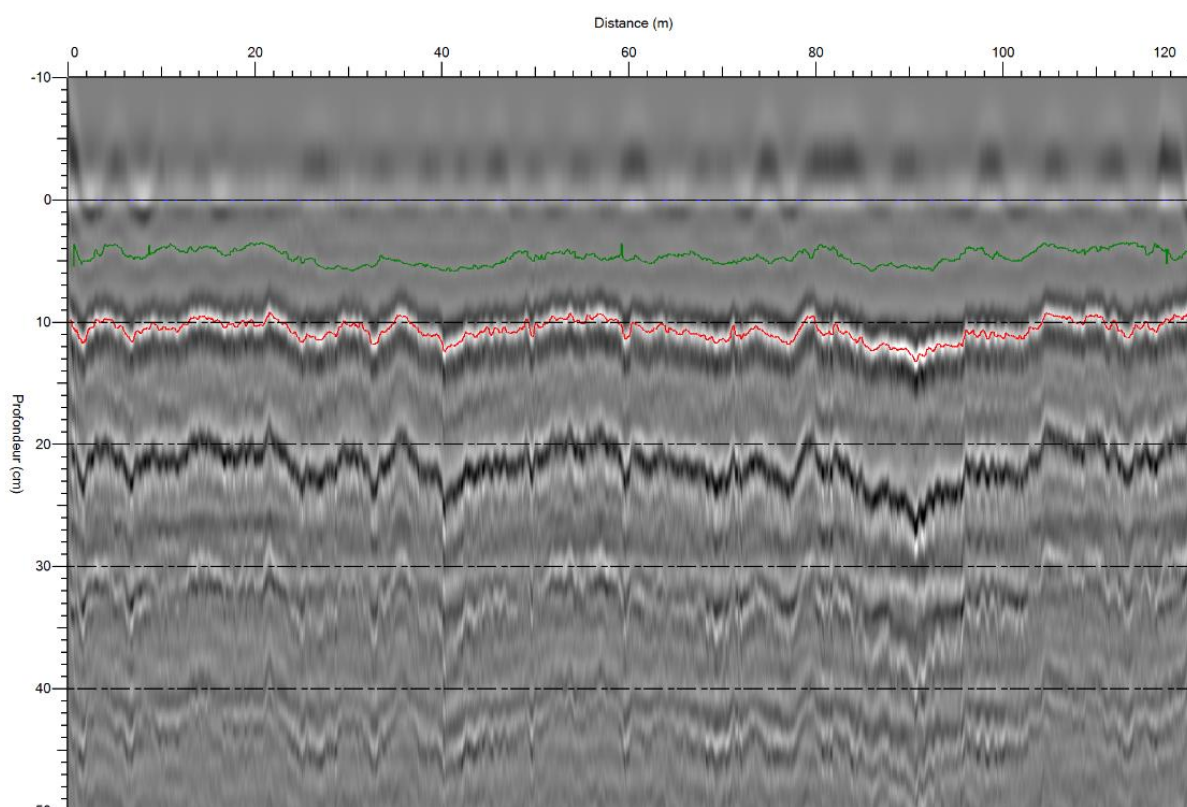
Figure 39 : Ouvrage RD34, l'interface verte correspond à la base de la deuxième couche d'enrobé, l'interface rouge correspond à la base de la première couche d'enrobé.
