# Rapport d'inspection détaillée subaquatique

## Pont PI 2 à Lumes

OA n° A34-0400 TG et TD  
Novembre 2020

Pont PI 2, A34 sur la Meuse à Lumes (08)

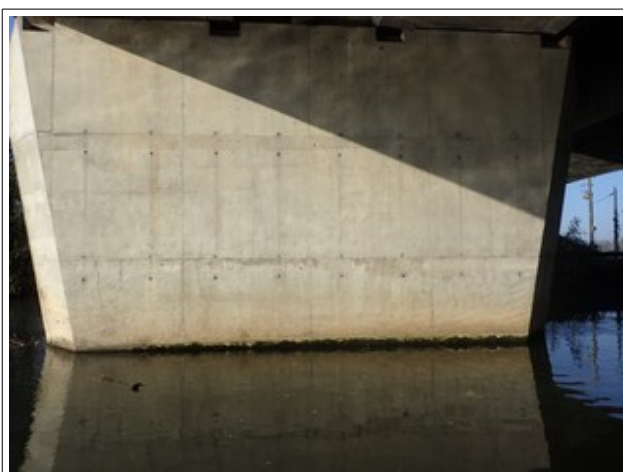
Pile amont, rive gauche

La pile rive gauche présente 2 fissures verticales qui montent jusqu'à une hauteur de 2,00m au-dessus du niveau d'eau, d'ouverture inférieure à 1mm.

Surveiller l'évolution des fissures sur les piles amont par la mise en place d'instrumentation des fissures par exemple.

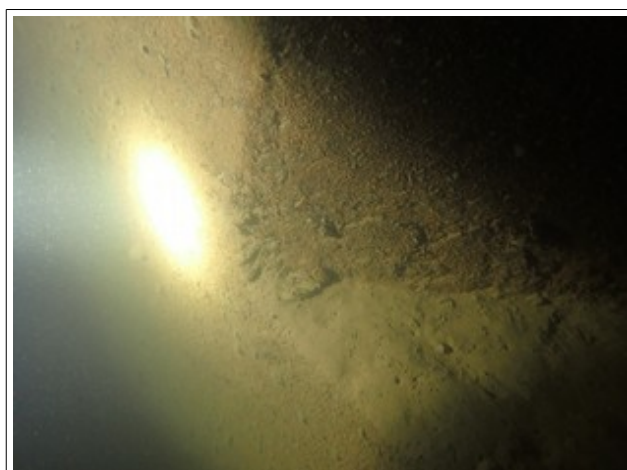
Angle avec le voile

Un entablement est visible en avant-bec des piles amont et en arrière-bec des piles aval. L'entablement ne dépasse pas le voile de la pile sur sa longueur.
