## Rapport de la mission de repérage des matériaux et produits contenant de l'amiante

**1 rue Victor Cousin,  
75005 PARIS**

# **Pré-Rapport de repérage des matériaux et produits contenant de l'amiante avant-travaux**

**GALERIES NOBLES - LA SORBONNE  
1 rue Victor Cousin PARIS**

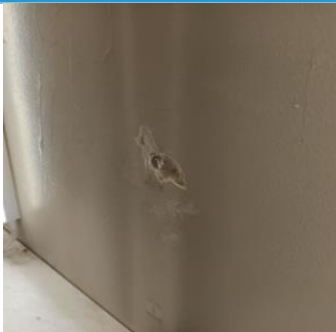
| Numéro de prélèvement | Localisation | MPSCA | Photo |
|---|---|---|---|
| P003 | Peinture + enduit (plâtreux) | Niveau D, salle de cours Jean Baptiste Duroselle, sur mur intérieur béton | |

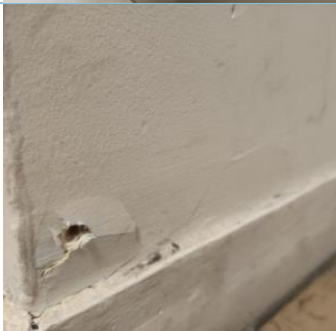
| Numéro de prélèvement | Localisation | MPSCA | Photo |
|---|---|---|---|
| P004 | Peinture + enduit (plâtreux) | Niveau D, galerie Dumas, dégagement, sur embrasure béton | |

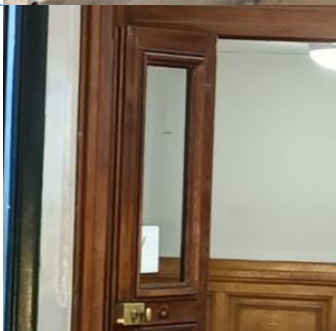
| Numéro de prélèvement | Localisation | MPSCA | Photo |
|---|---|---|---|
| P005 | Mastic de vitrage (beige dur) | Niveau E, Dégagement, sur porte bois | |

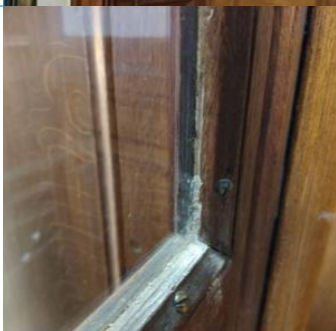
| Numéro de prélèvement | Localisation | MPSCA | Photo |
|---|---|---|---|
| P006 | Mastic de vitrage (blanc dur) | Niveau E, circulation, sur partie fixe de porte bois | |

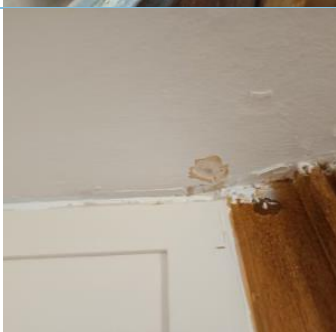
| Numéro de prélèvement | Localisation | MPSCA | Photo |
|---|---|---|---|
| P007 | Peinture + enduit (plâtreux) | Niveau E, circulation, en sous face de plancher haut | |

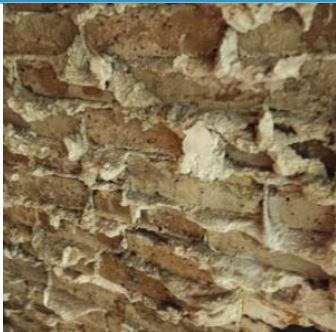
| Numéro de prélèvement | Localisation | MPSCA | Photo |
|---|---|---|---|
| P008 | Joint, mortier entre briques | Niveau D, circulation caves, archives | |

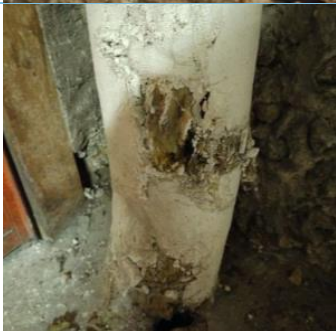
| Numéro de prélèvement | Localisation | MPSCA | Photo |
|---|---|---|---|
| P009 | Enveloppe tissée (plâtreuse) + isolant (laine minérale) | Niveau D, circulation caves, archives, sur réseau EC | |

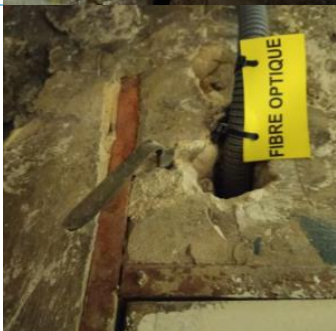
| Numéro de prélèvement | Localisation | MPSCA | Photo |
|---|---|---|---|
| P010 | Enduit, mortier de rebouchage | Niveau D, circulation caves, archives, en pourtour de porte | |

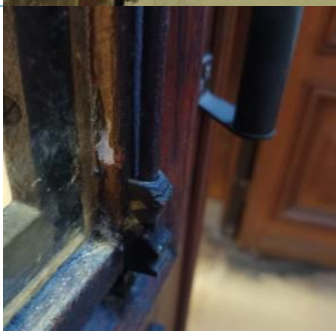
| Numéro de prélèvement | Localisation | MPSCA | Photo |
|---|---|---|---|
| P011 | Mastic de vitrage (blanc dur) | Niveau D, dégagement escalier J, sur ouvrant métal, sur ouvrant de porte bois | |

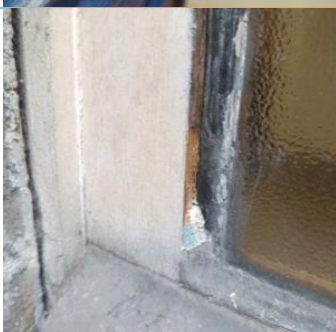
| Numéro de prélèvement | Localisation | MPSCA | Photo |
|---|---|---|---|
| P012 | Mastic de vitrage (beige dur) | Niveau D, galerie Bernard, sur ouvrant de fenêtre bois | |

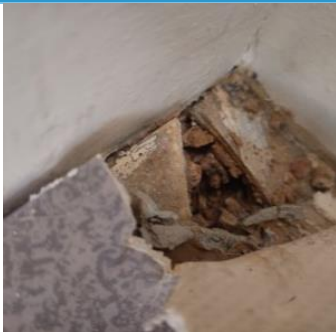
| Numéro de prélèvement | Localisation | MPSCA | Photo |
|---|---|---|---|
| P018 | Colle (jaune) +<br>râgréage (gris) | Niveau D, salle d-<br>663, sous lino | |

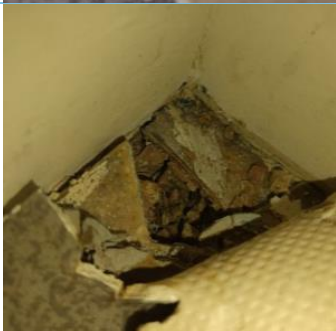
| Numéro de prélèvement | Localisation | MPSCA | Photo |
|---|---|---|---|
| P019 | Linoléum + colle<br>+ râgréage<br>(marron) | Niveau D, salle d-<br>663, sous P18 | |

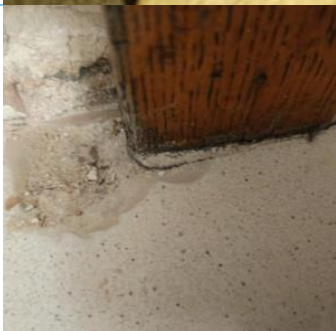
| Numéro de prélèvement | Localisation | MPSCA | Photo |
|---|---|---|---|
| P020 | Colle (blanche) | Niveau D, galerie<br>Bernard,<br>sanitaires | |

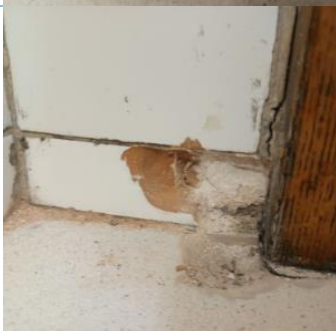
| Numéro de prélèvement | Localisation | MPSCA | Photo |
|---|---|---|---|
| P021 | Colle (blanche) | Niveau D, galerie<br>Bernard,<br>sanitaires, sous<br>faïence (20x20<br>blanche) | |

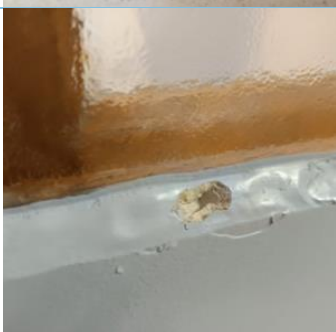
| Numéro de prélèvement | Localisation | MPSCA | Photo |
|---|---|---|---|
| P022 | Mastic de vitrage<br>(blanc pâteux) | Niveau D, galerie<br>Bernard,<br>direction le CIO | |

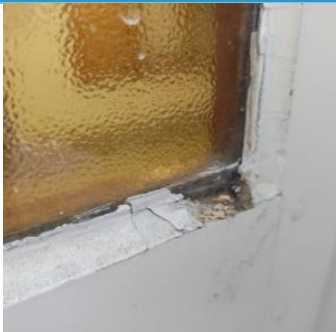
| Numéro de prélèvement | Localisation | MPSCA | Photo |
|---|---|---|---|
| P023 | Mastic (beige dur) | Niveau D, cour C.C Bernard, extérieur, sur ouvrant de porte bois | |

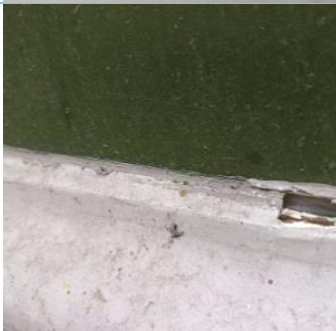
| Numéro de prélèvement | Localisation | MPSCA | Photo |
|---|---|---|---|
| P024 | Mastic de vitrage (blanc semi souple) | Niveau D, galerie Gerson, sur ouvrant de fenêtre bois | |

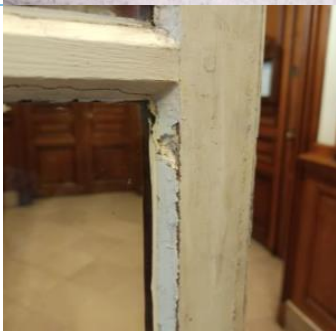
| Numéro de prélèvement | Localisation | MPSCA | Photo |
|---|---|---|---|
| P025 | Mastic de vitrage (blanc beige dur) | Niveau D, galerie Richelieu, sur ouvrant de fenêtre bois | |

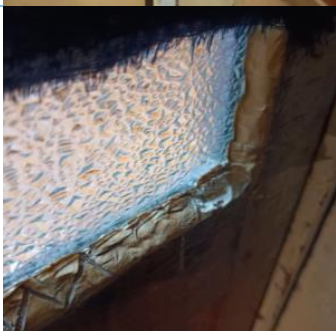
| Numéro de prélèvement | Localisation | MPSCA | Photo |
|---|---|---|---|
| P026 | Mastic de vitrage (beige dur) | Niveau D, galerie secondaire, sur ouvrant de porte bois | |

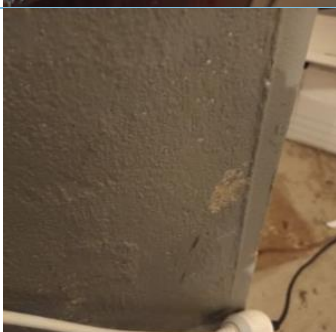
| Numéro de prélèvement | Localisation | MPSCA | Photo |
|---|---|---|---|
| P027 | Peinture + enduit (ciment) | Niveau D, galerie secondaire, sur mur intérieur | |

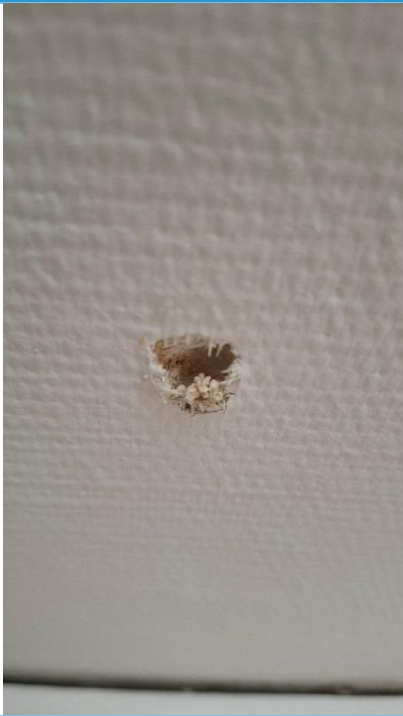
| Numéro de prélèvement | Localisation | MPSCA | Photo |
|---|---|---|---|
| *RV-0214* | D-663 – Plafond – | Enduit plâtre | |

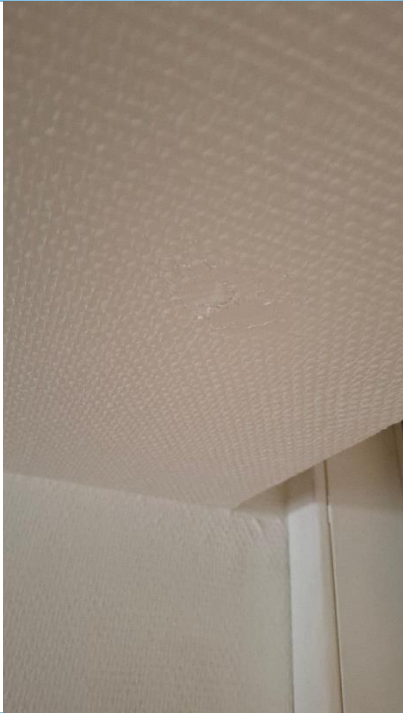
| Numéro de prélèvement | Localisation | MPSCA | Photo |
|---|---|---|---|
| *RV-0215* | D-663 – Gaine – | Plaque de plâtre | |

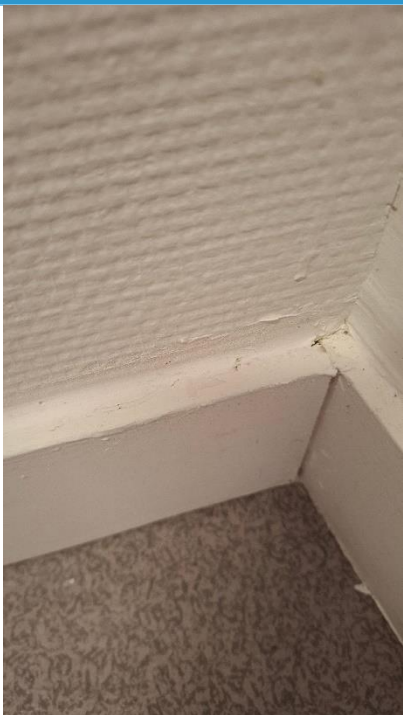
| Numéro de prélèvement | Localisation | MPSCA | Photo |
|---|---|---|---|
| *RV-0216* | D-663 – Cloison – | Autre Colle de plinthe bois | |

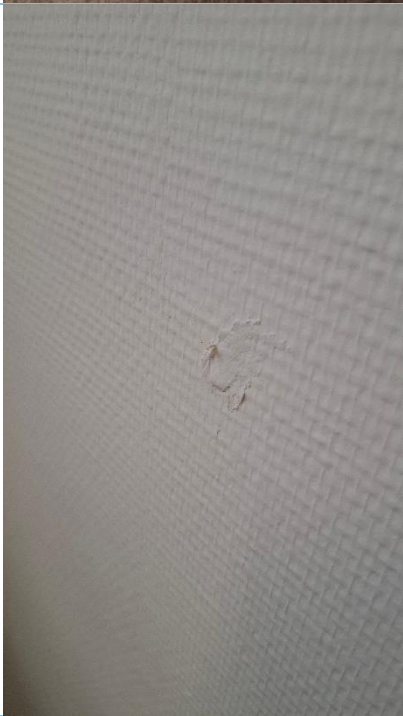
| Numéro de prélèvement | Localisation | MPSCA | Photo |
|---|---|---|---|
| *RV-0217* | D-663 – Poteau – | Enduit plâtre | |

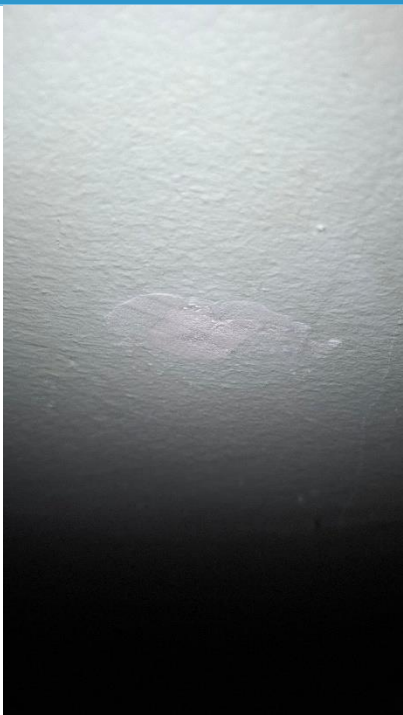
| Numéro de prélèvement | Localisation | MPSCA | Photo | |
|---|---|---|---|--|
| *RV-0218* | D-661 – Plafond – | Enduit plâtre | | |

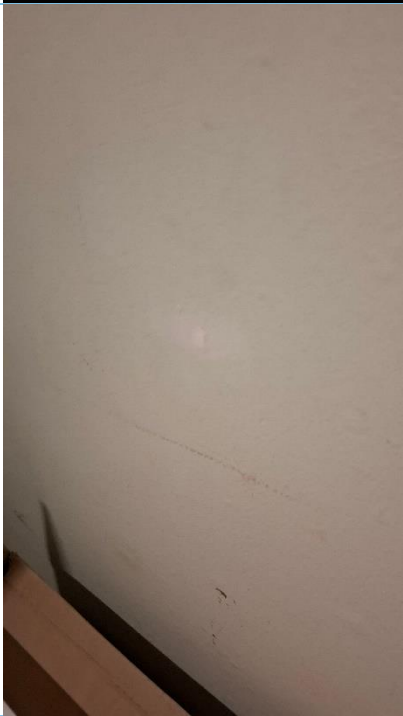
| Numéro de prélèvement | Localisation | MPSCA | Photo | |
|---|---|---|---|--|
| *RV-0219* | D-661 – Mur – | Enduit plâtre + ciment | | |

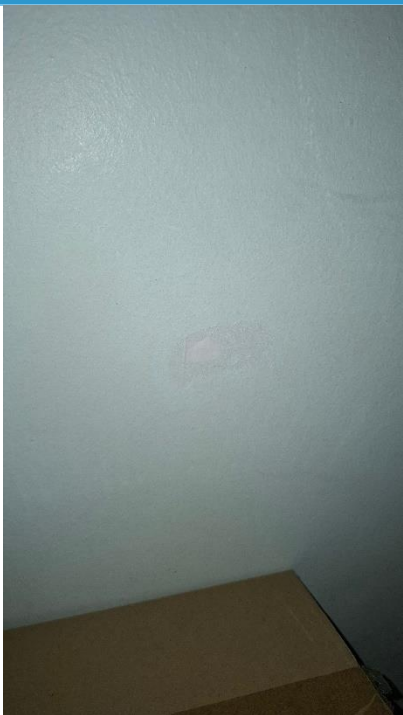
| Numéro de prélèvement | Localisation | MPSCA | Photo |
|---|---|---|---|
| *RV-0220* | D-661 – Cloison – | Autre Carreaux de plâtre | |

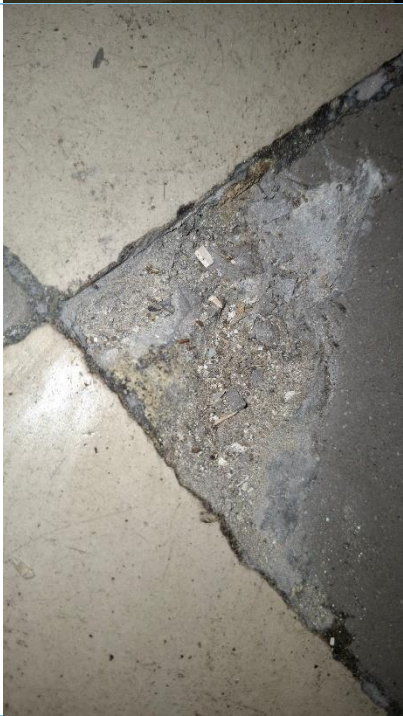
| Numéro de prélèvement | Localisation | MPSCA | Photo |
|---|---|---|---|
| *RV-0221* | D-661 – Sol – | Colle de carrelage | |

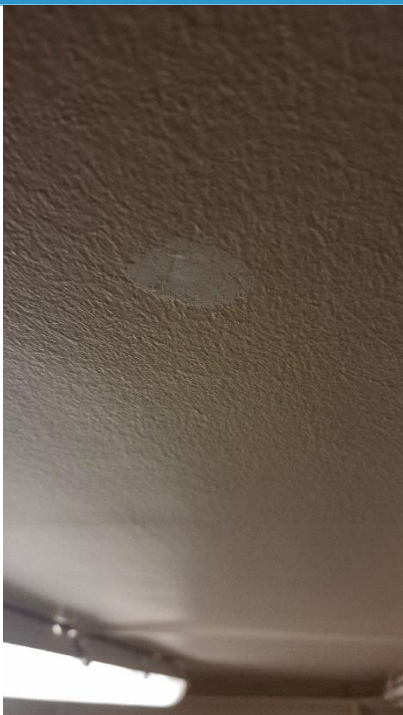
| Numéro de prélèvement | Localisation | MPSCA | Photo |
|---|---|---|---|
| *RV-0222* | D-660 – Plafond<br>– | Enduit plâtre | |

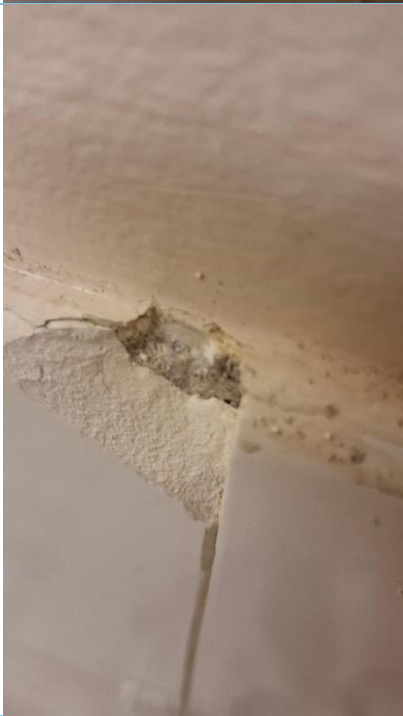
| Numéro de prélèvement | Localisation | MPSCA | Photo |
|---|---|---|---|
| *RV-0223* | D-660 – Cloison – | Autre Carreaux de plâtre | |

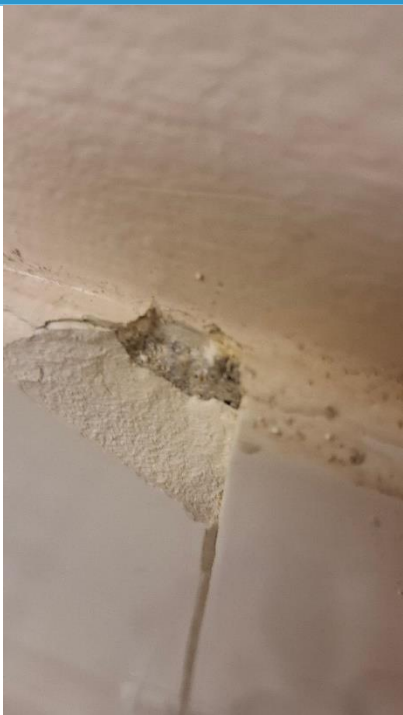
| Numéro de prélèvement | Localisation | MPSCA | Photo |
|---|---|---|---|
| *RV-0224* | D-660 – Cloison – | Colle de faïence | |

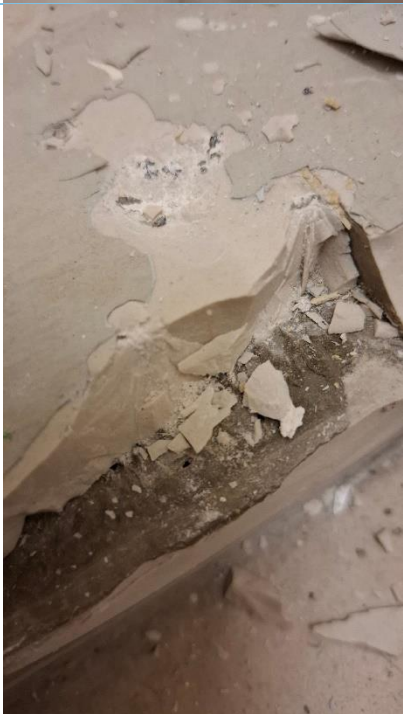
| Numéro de prélèvement | Localisation | MPSCA | Photo |
|---|---|---|---|
| *RV-0225* | D-660 – Sol – | Autre Colle à base de ciment (complexe sol douche) | |

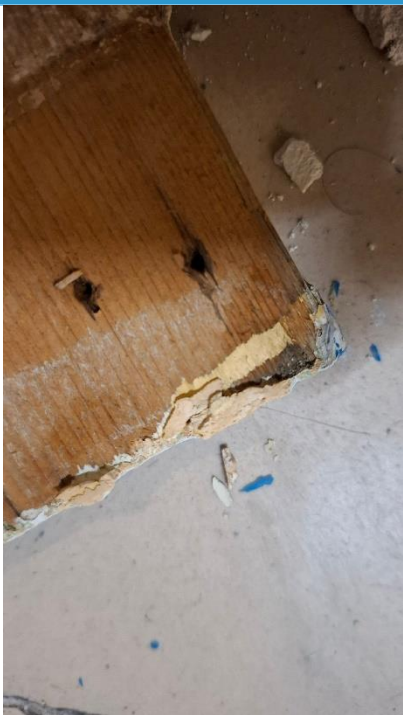
| Numéro de prélèvement | Localisation | MPSCA | Photo |
|---|---|---|---|
| *RV-0226* | D-660 – Cloison – | Autre Joint mastic plinthe | |

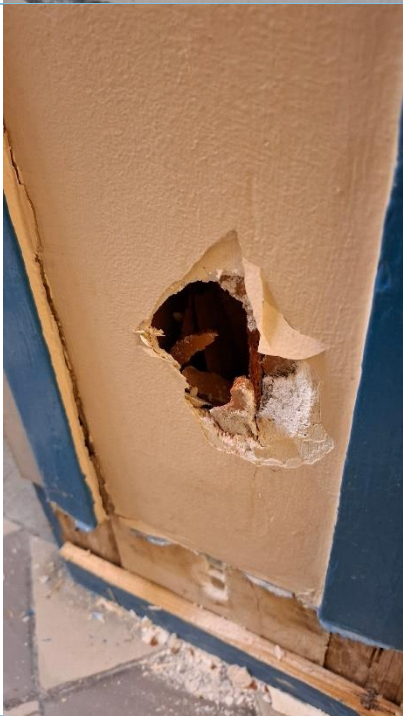
| Numéro de prélèvement | Localisation | MPSCA | Photo |
|---|---|---|---|
| *RV-0227* | D-660 – Cloison – | Autre Enduit plâtre (brique)te | |

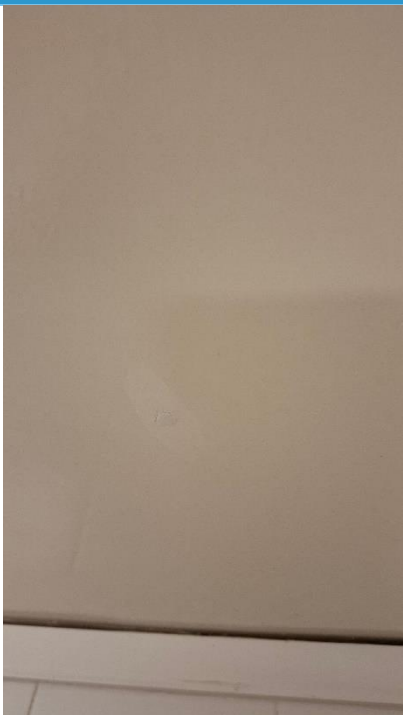
| Numéro de prélèvement | Localisation | MPSCA | Photo |
|---|---|---|---|
| *RV-0228* | D-694 – Plafond<br>– | Enduit plâtre | |

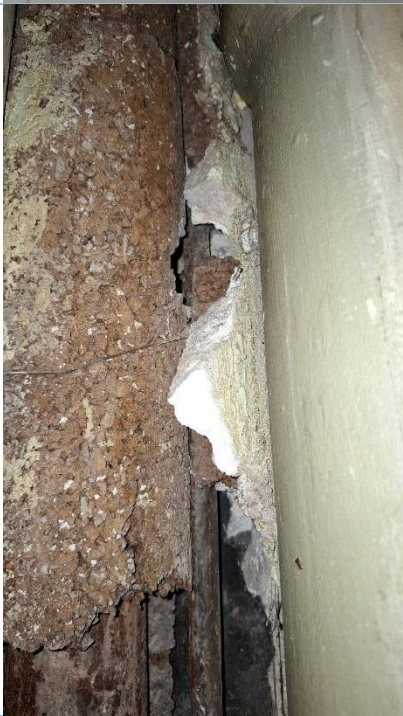
| Numéro de prélèvement | Localisation | MPSCA | Photo |
|---|---|---|---|
| *RV-0229* | D-694 - Placard –<br>Conduit – | Enveloppe de calorifugeage | |

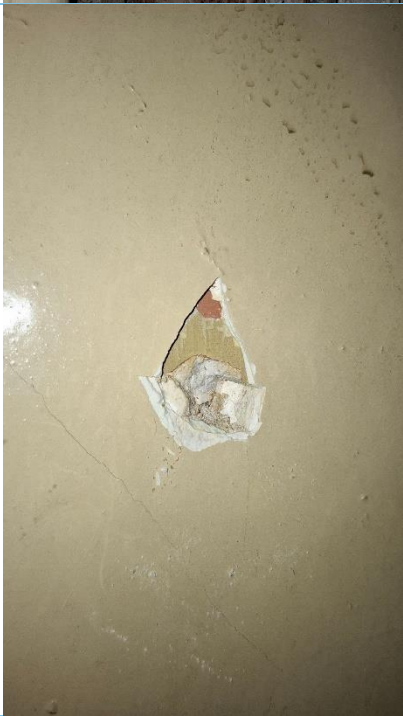
| Numéro de prélèvement | Localisation | MPSCA | Photo |
|---|---|---|---|
| *RV-0231* | D-694 - Placard – Mur – | Autre Enduit plâtre + Peinture | |

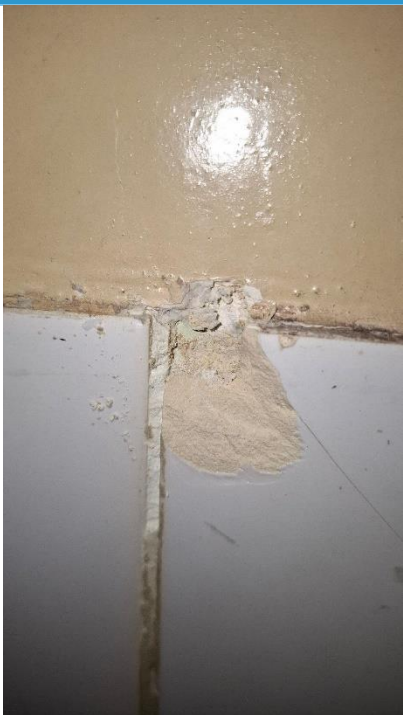
| Numéro de prélèvement | Localisation | MPSCA | Photo |
|---|---|---|---|
| *RV-0232* | D-694 - Placard – Mur – | Colle de faïence | |

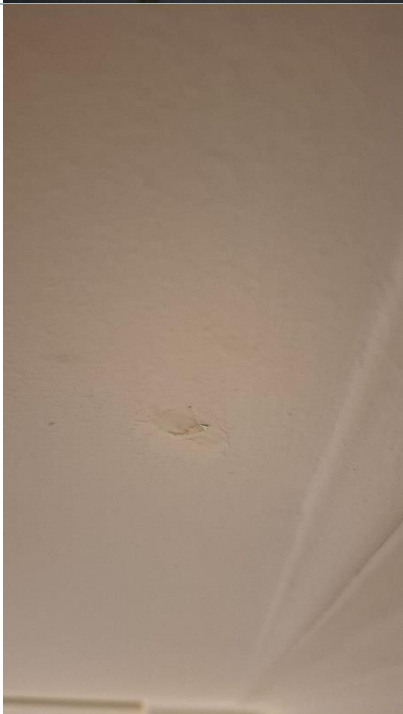
| Numéro de prélèvement | Localisation | MPSCA | Photo |
|---|---|---|---|
| *RV-0233* | Galerie Bernard – Plafond – | Enduit plâtre | |

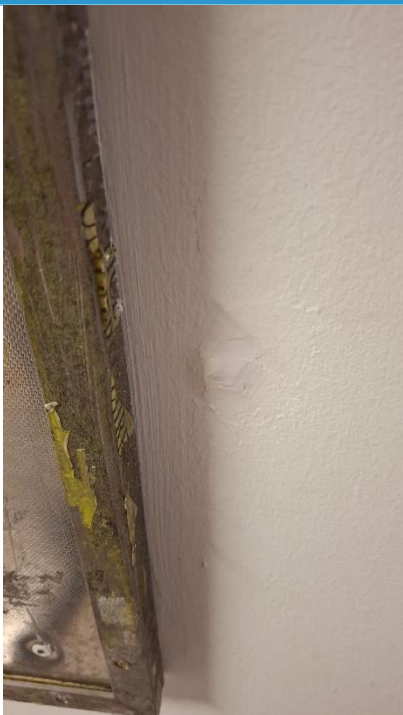
| Numéro de prélèvement | Localisation | MPSCA | Photo |
|---|---|---|---|
| *RV-0234* | Galerie Bernard –<br>Mur – | Enduit plâtre | |

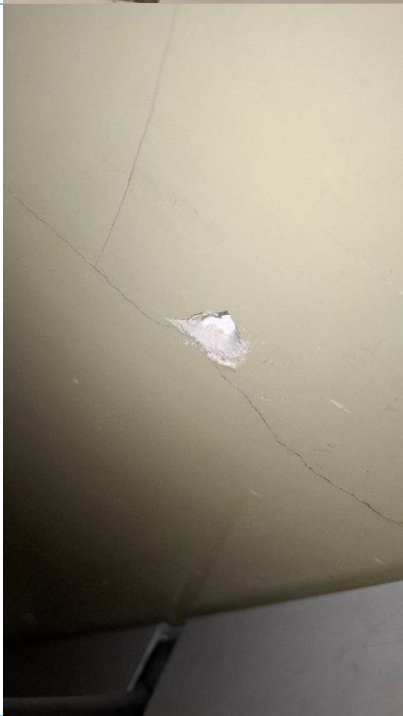
| Numéro de prélèvement | Localisation | MPSCA | Photo |
|---|---|---|---|
| *RV-0236* | D-697 – Plafond<br>– | Enduit plâtre | |

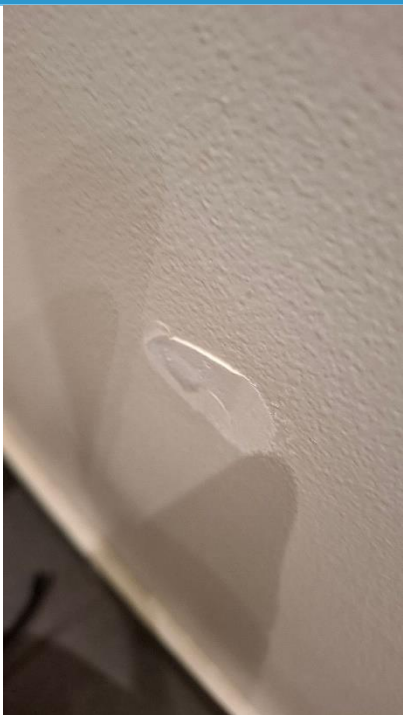
| Numéro de prélèvement | Localisation | MPSCA | Photo |
|---|---|---|---|
| *RV-0237* | D-697 – Mur – | Enduit plâtre | |

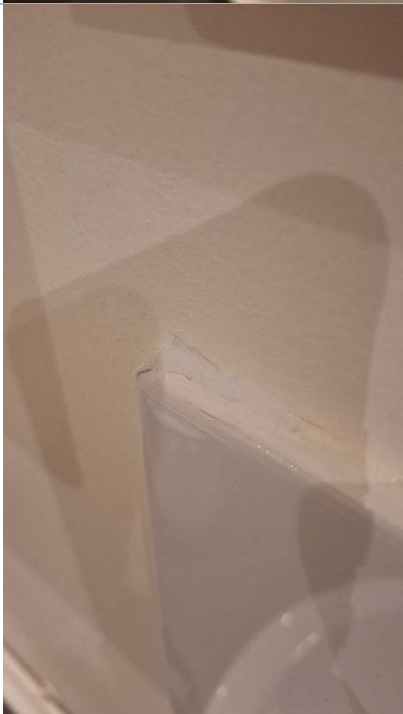
| Numéro de prélèvement | Localisation | MPSCA | Photo |
|---|---|---|---|
| *RV-0238* | D-697 – Mur – | Colle de faïence | |

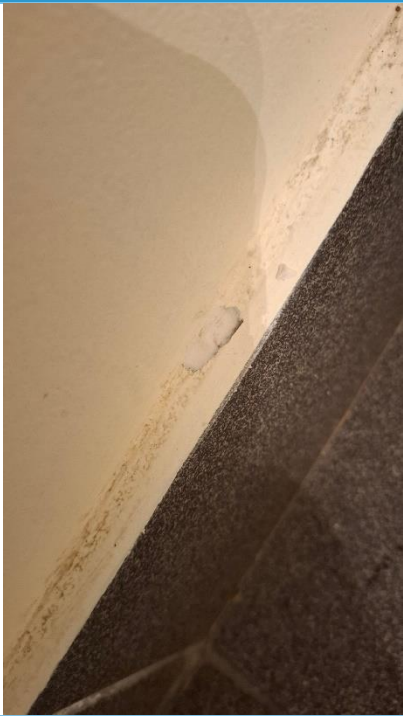
| Numéro de prélèvement | Localisation | MPSCA | Photo |
|---|---|---|---|
| *RV-0239* | D-697 – Mur – | Colle de plinthe | |

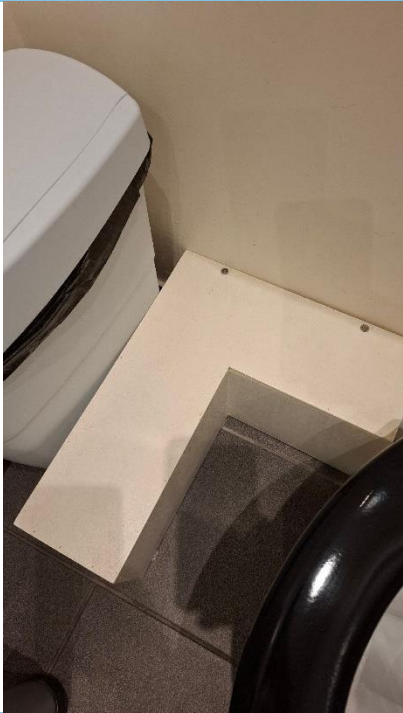
| Numéro de prélèvement | Localisation | MPSCA | Photo |
|---|---|---|---|
| *RV-0240* | D-697 – Sol – | Colle de carrelage | |

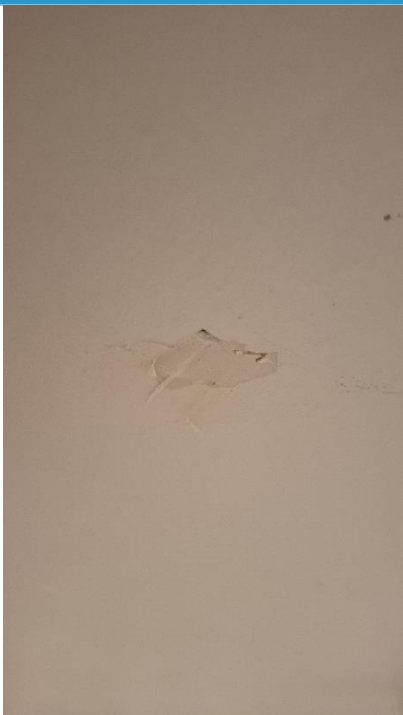
| Numéro de prélèvement | Localisation | MPSCA | Photo |
|---|---|---|---|
| *RV-0241* | D-631 – Plafond – | Enduit plâtre | |

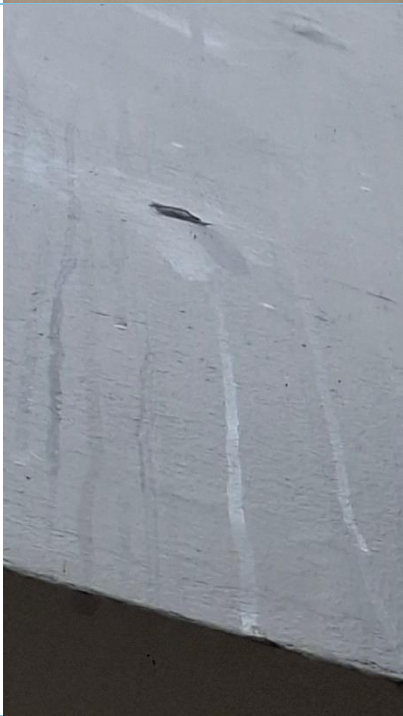
| Numéro de prélèvement | Localisation | MPSCA | Photo |
|---|---|---|---|
| *RV-0242* | D-631 – Autre –<br>Trémie skydôme | Enduit plâtre | |

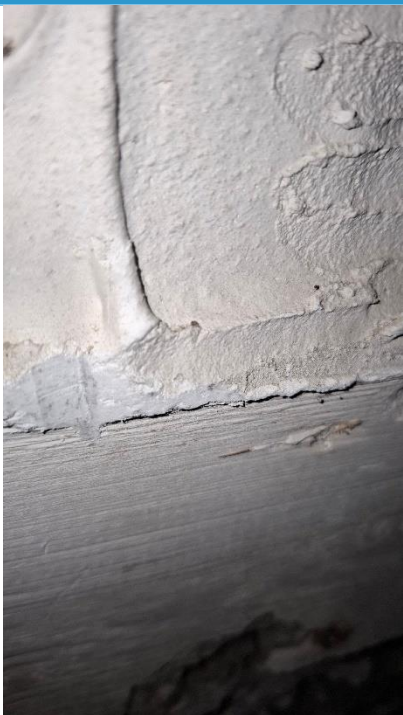
| Numéro de prélèvement | Localisation | MPSCA | Photo |
|---|---|---|---|
| *RV-0243* | C364 -<br>Circulation RDV<br>- Mur - | Autre Enduit de rebouchage | |

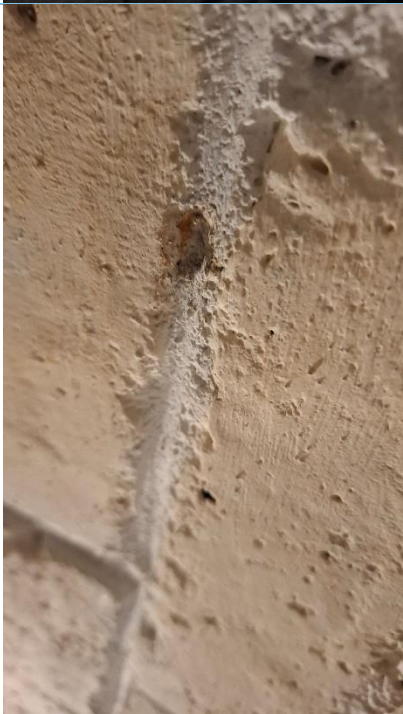
| Numéro de prélèvement | Localisation | MPSCA | Photo |
|---|---|---|---|
| *RV-0244* | C-347 - Plafond - | Autre Joint brique | |

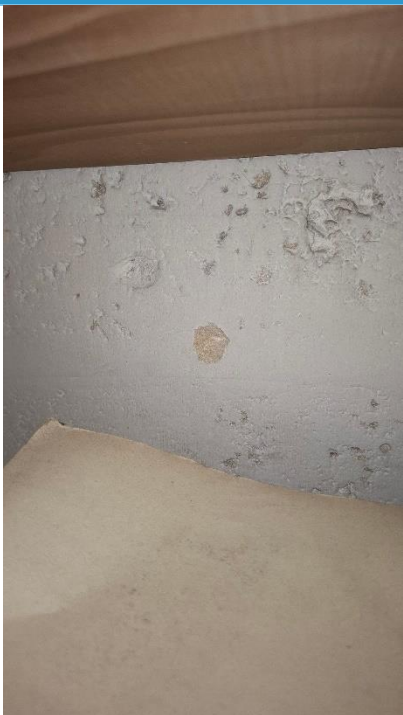
| Numéro de prélèvement | Localisation | MPSCA | Photo |
|---|---|---|---|
| *RV-0245* | C-347 – Mur – | Enduit plâtre | |

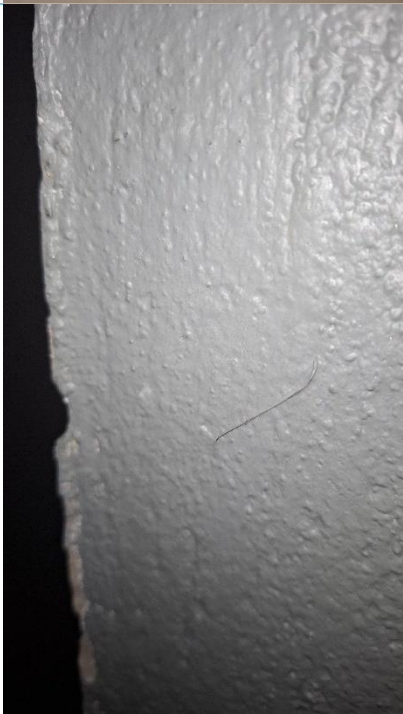
| Numéro de prélèvement | Localisation | MPSCA | Photo |
|---|---|---|---|
| *RV-0246* | C-347 – Mur – | Autre Peinture | |

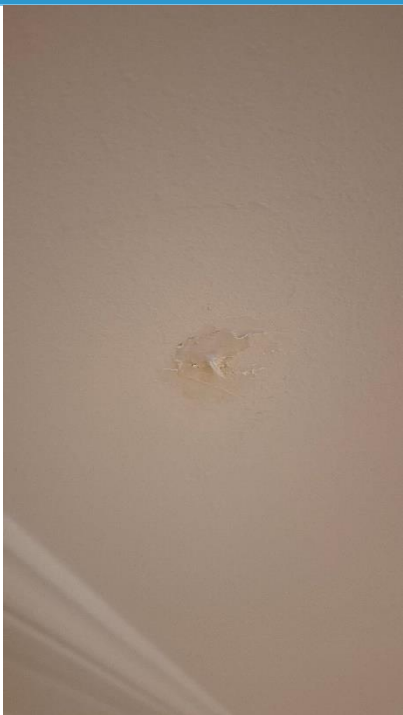
| Numéro de prélèvement | Localisation | MPSCA | Photo |
|---|---|---|---|
| *RV-0247* | Galerie Dumas – Plafond – | Enduit plâtre | |

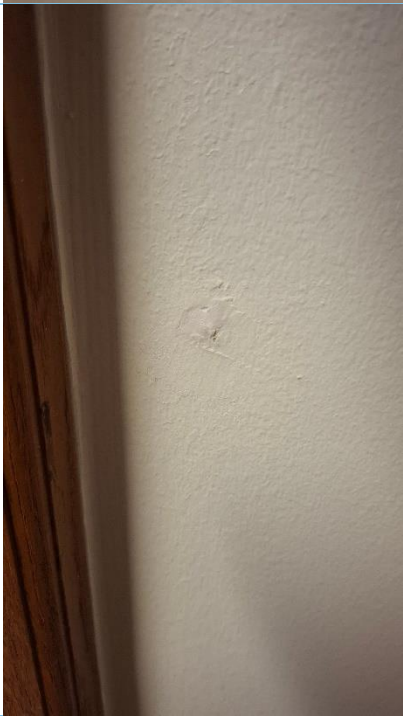
| Numéro de prélèvement | Localisation | MPSCA | Photo |
|---|---|---|---|
| *RV-0248* | Galerie Dumas – Mur – | Enduit plâtre | |

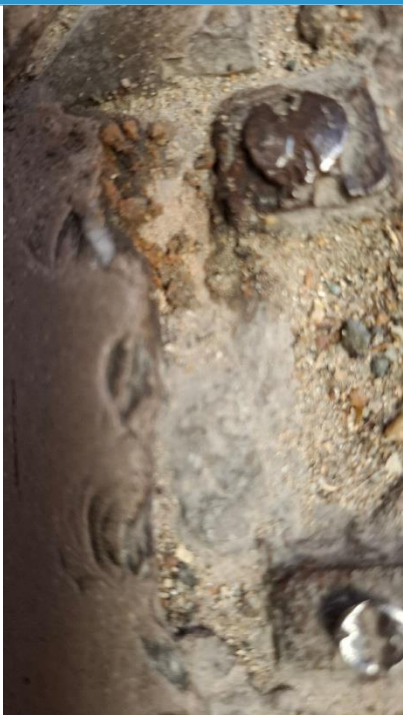
| Numéro de prélèvement | Localisation | MPSCA | Photo |
|---|---|---|---|
| *RV-0250* | Escalier J (niveau D) – Sol – | Colle de carrelage | |

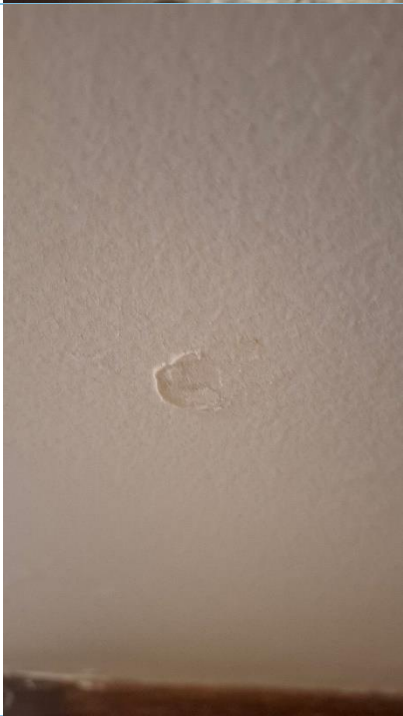
| Numéro de prélèvement | Localisation | MPSCA | Photo |
|---|---|---|---|
| *RV-0249* | Escalier J (niveau D) – Plafond – | Enduit plâtre | |

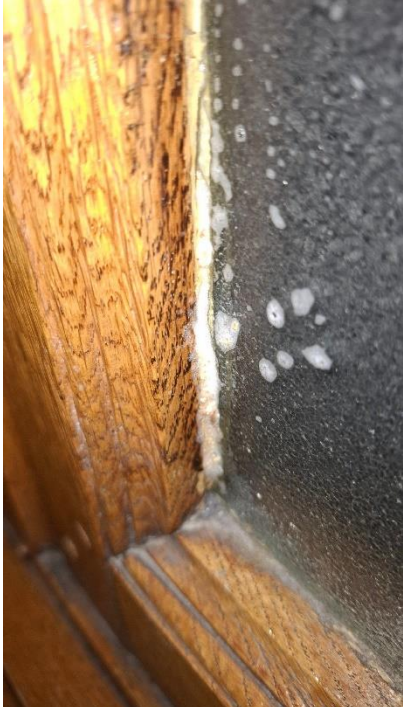
| Numéro de prélèvement | Localisation | MPSCA | Photo |
|---|---|---|---|
| *RV-0251* | Galerie Dumas – Menuiserie – | Autre Joint de vitrage | |
