**CATHEDRALE NOTRE - DAME DE L'ASSOMPTION**

**PRO / DCE**

**Confortement de la structure de la cathédrale et  
reprise des ouvrages endommagés**

**RAPPORT DE PRESENTATION**

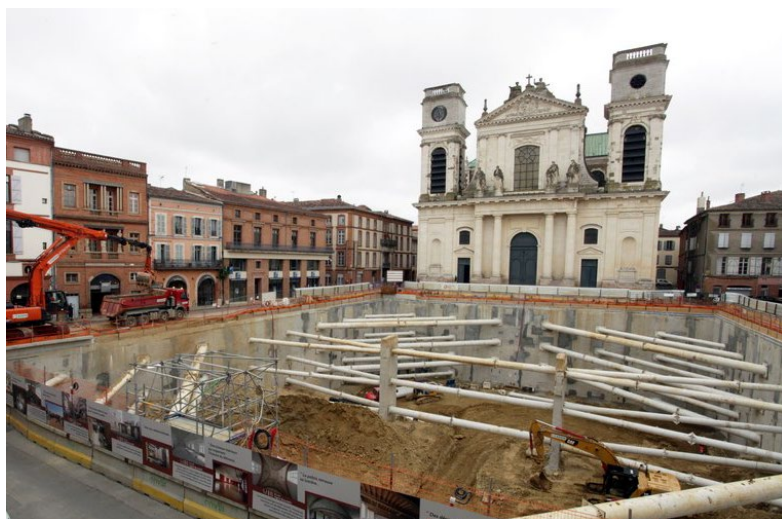
Ces désordres, dus à un mouvement du massif occidental, ont été tout de suite mis en lien avec les travaux de réalisation du nouveau parking sous le parvis de la cathédrale.

*La cathédrale et son parvis durant le chantier de construction du parking.  
Cliché ©La Dépêche*

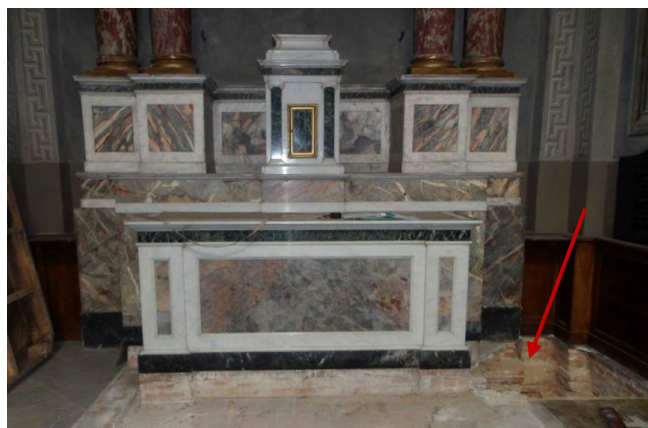
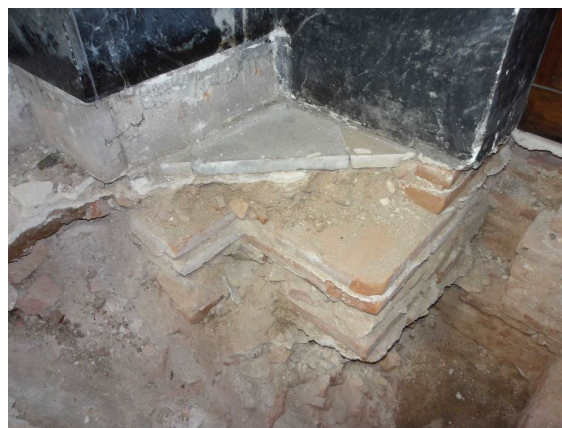
L'arase inférieure de fondation du retable de la chapelle Saint-Théodard a été reconnue à environ 45 cm sous le dallage.

*Localisation et détail de la fouille montrant la fondation du retable de la chapelle Saint-Théodard (descendue à env. 45 cm sous le niveau fini du dallage)*

Une fois les autels déposés, la stabilité de ces ouvrages, conservés *in situ*, sera assurée en totalité par des étaitements provisoires, appuyés sur des chevêtres métalliques empochés dans les murs de refend des chapelles et dans les murs gouttereaux.

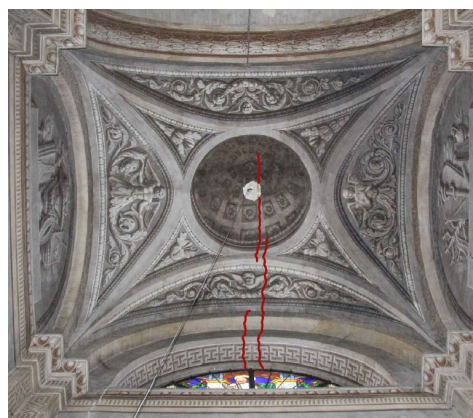
*Exemples de décor peint endommagé par des fissures.*

*Murs de fond des chapelles Saint François-Xavier et Saint-Martin et voûte de la chapelle Saint François-Xavier*

Dans le cas de la présence de décors peints, le piochement, réalisé avec un soin particulier, sera limité au stricte nécessaire pour la reprise des fissures.

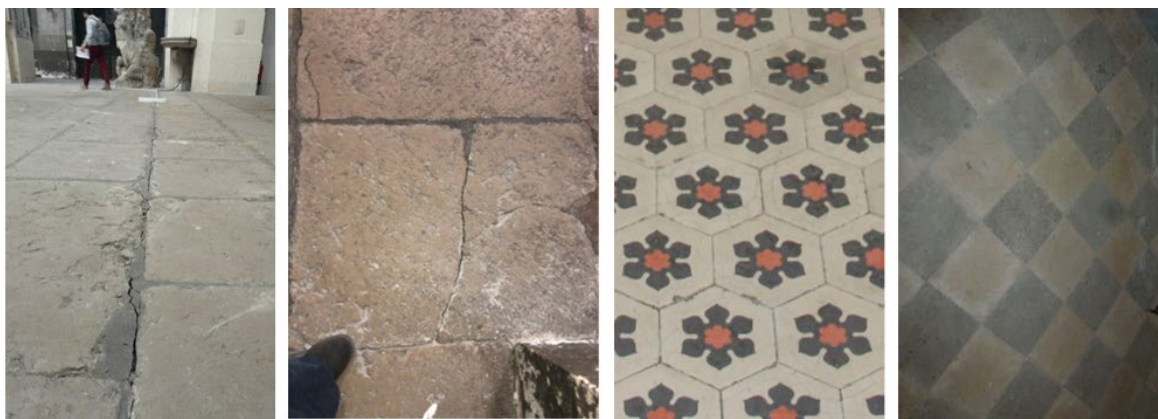
*Divers types de revêtement de sol. De gauche à droite : nef et collatéraux, chapelle Notre-Dame de Lourdes et chapelle Saint François-Xavier*

Les dalles et les carreaux fissurés seront déposés et remplacés à l'identique. Les joints fissurés seront repris. Des déposes/ reposes en recherche seront nécessaires pour l'ensemble des fouilles liées aux reprises en sous-œuvre. Dans ces zones, le sol sera refait dans le respect des dispositions actuelles : déposes en conservation, reposes compris compléments de dalles et carreaux, rejointoiement, etc. La réfection de la forme support est également prévue. L'ensemble du sol sera nettoyé pour harmonisation.

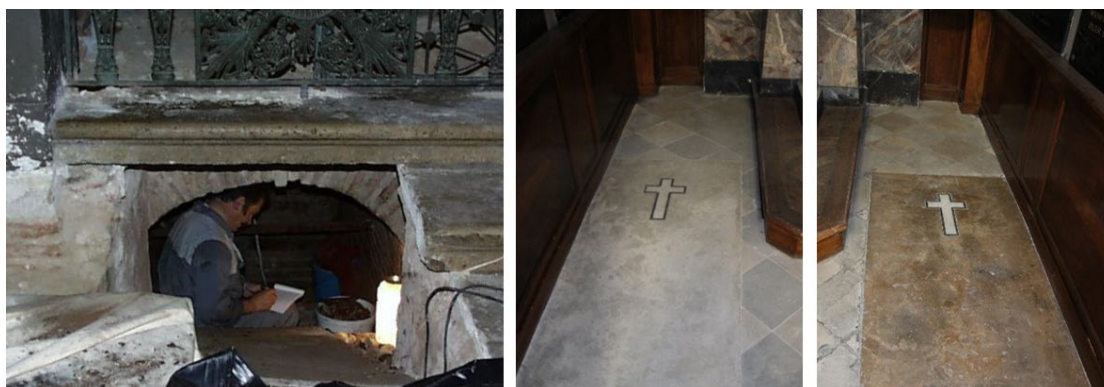
Les investigations menées en phase études nous ont confirmé la présence d'un caveau le long de la paroi ouest de cette chapelle.

*Caveau et pierres tombales présentes dans la chapelle Saint-Théodard. Clichés ©UDAP et Agence Caillaault*

Afin de ne pas déstabiliser la voûte du caveau, les travaux de reprise des fondations ne devront pas impacter son volume principal.

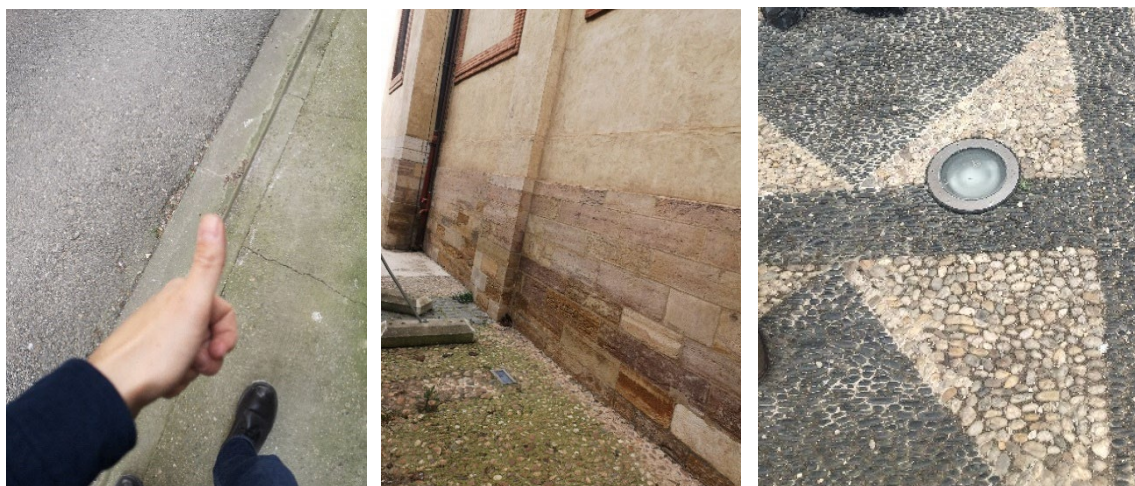
*Divers types de revêtements de sol présents aux abords de la cathédrale : pavés en pierre, enrobé, calade*

Les abords de la cathédrale seront également traités une fois les travaux terminés : reprise et remise en état des trottoirs et autres aménagements.
