CATHEDRALE NOTRE - DAME DE L'ASSOMPTION

**PRO / DCE**

Confortement de la structure de la cathédrale et  
reprise des ouvrages endommagés

**PIÈCES GRAPHIQUES**

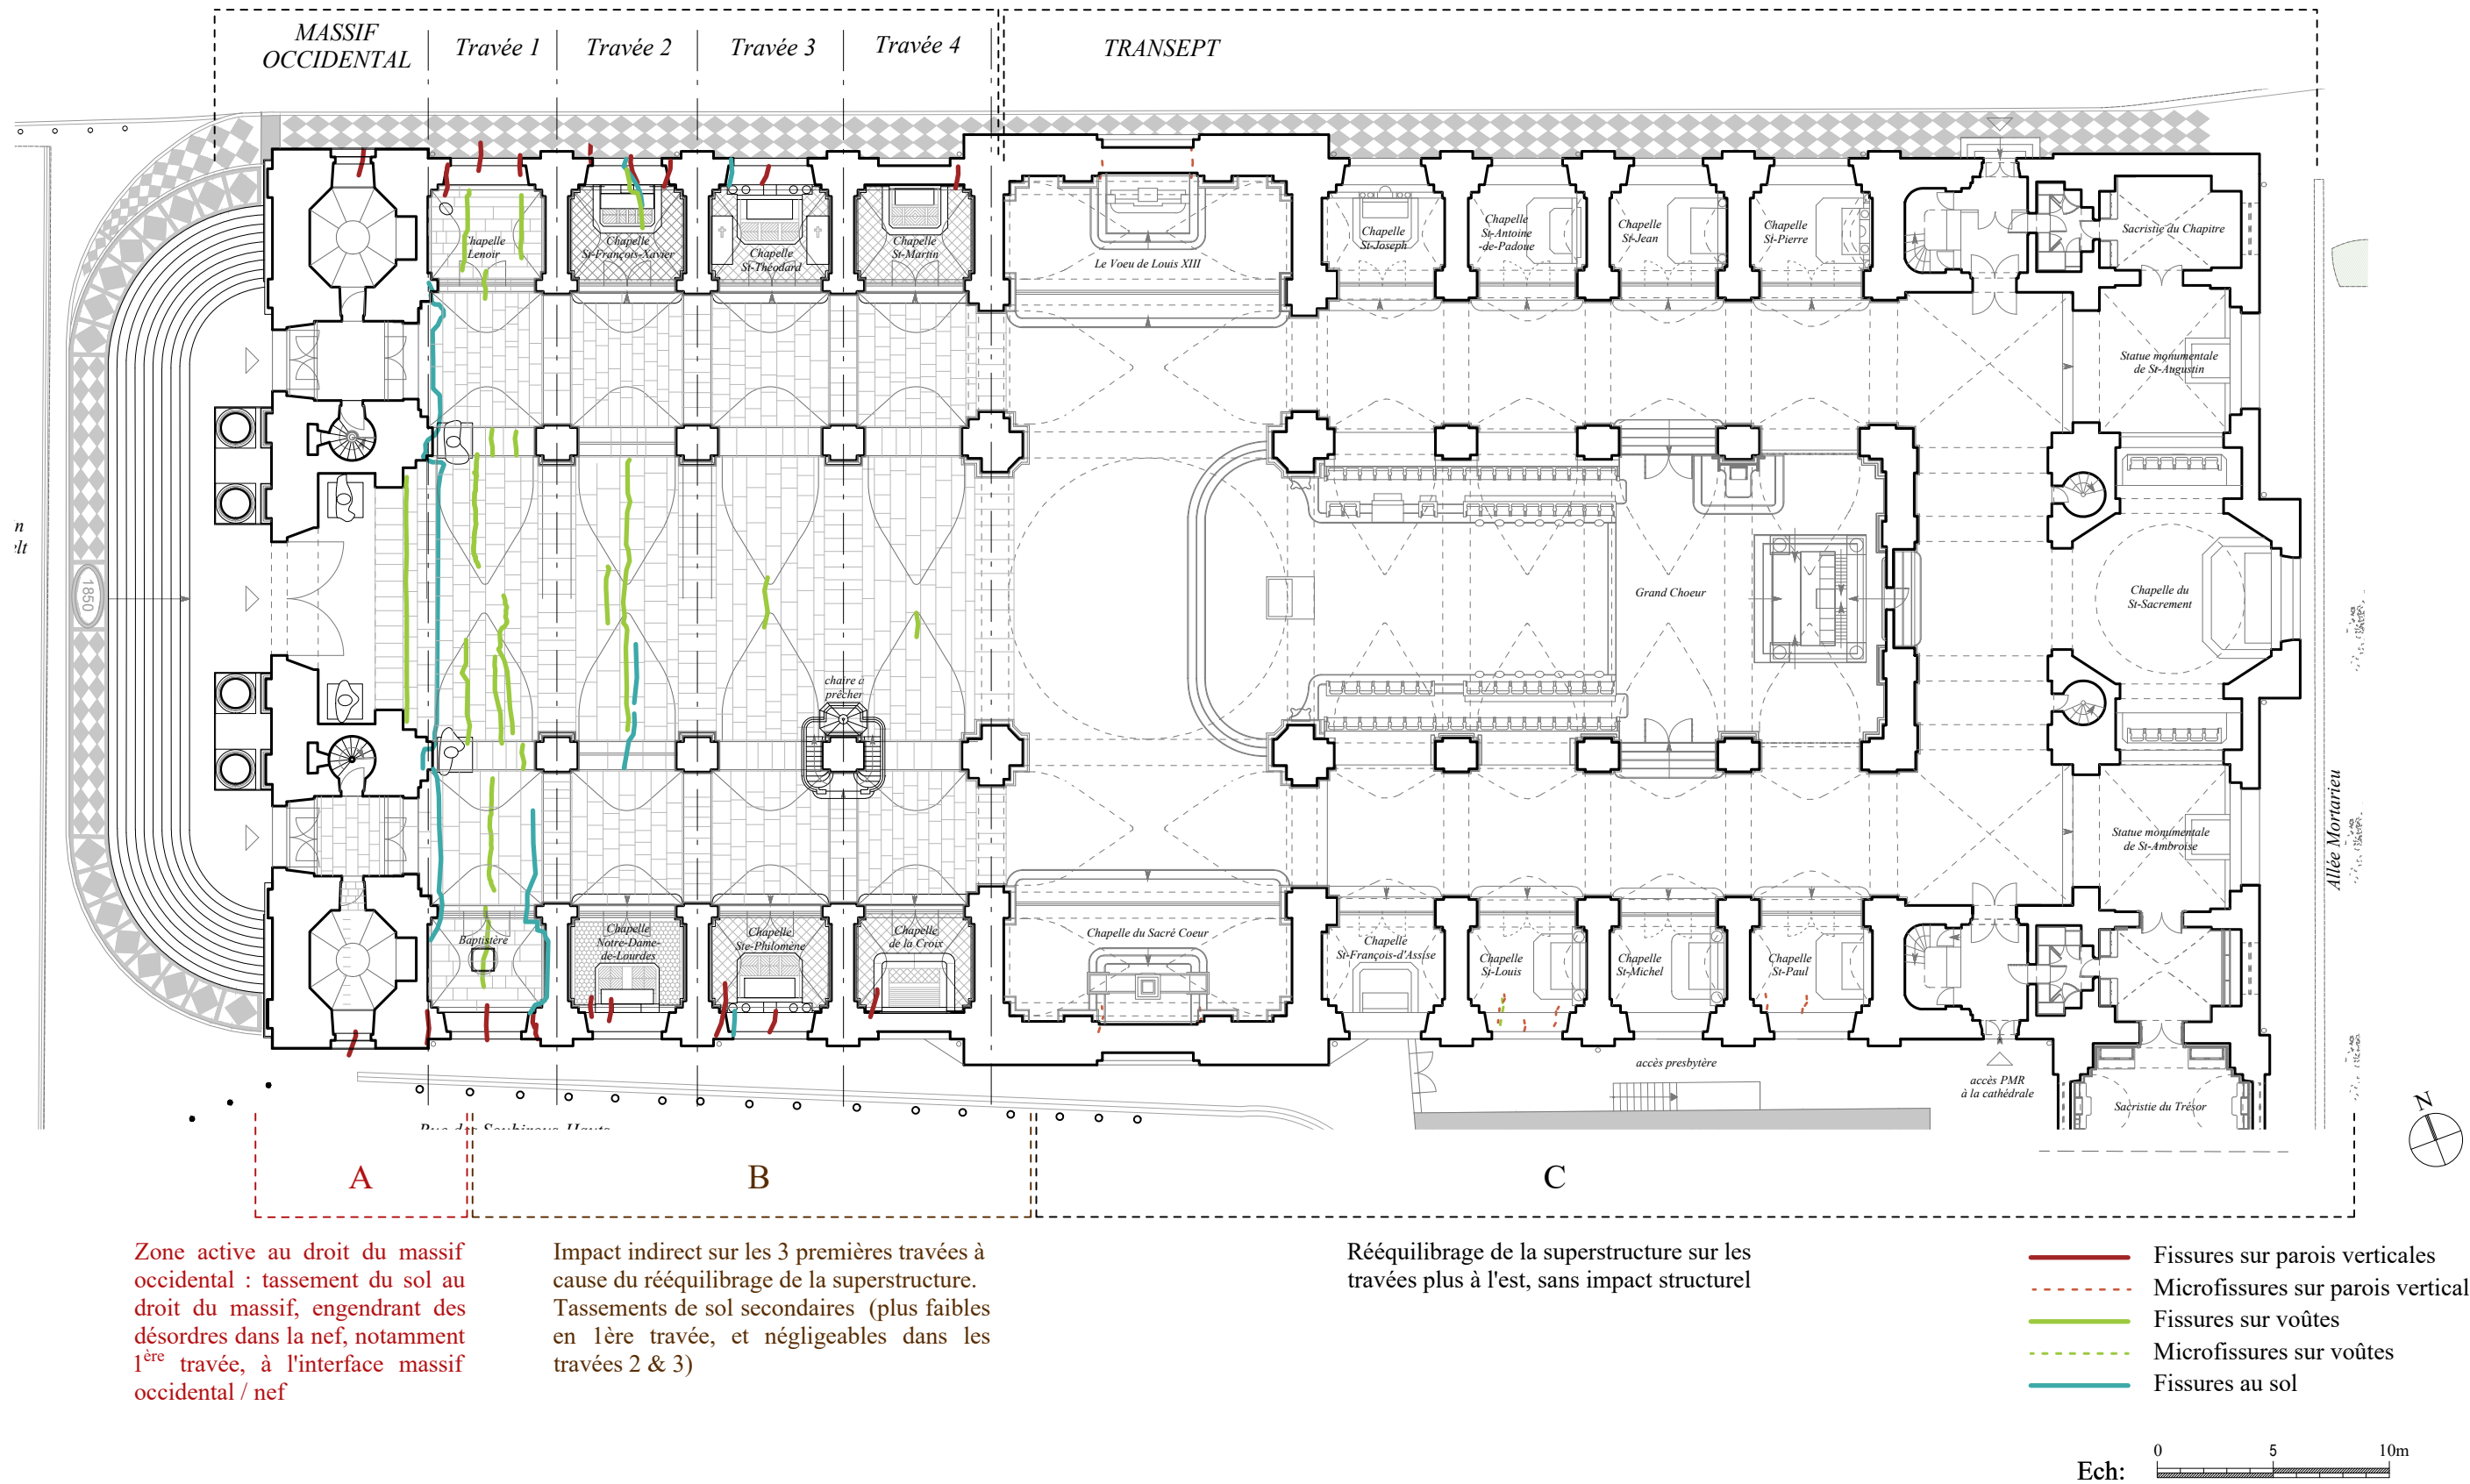
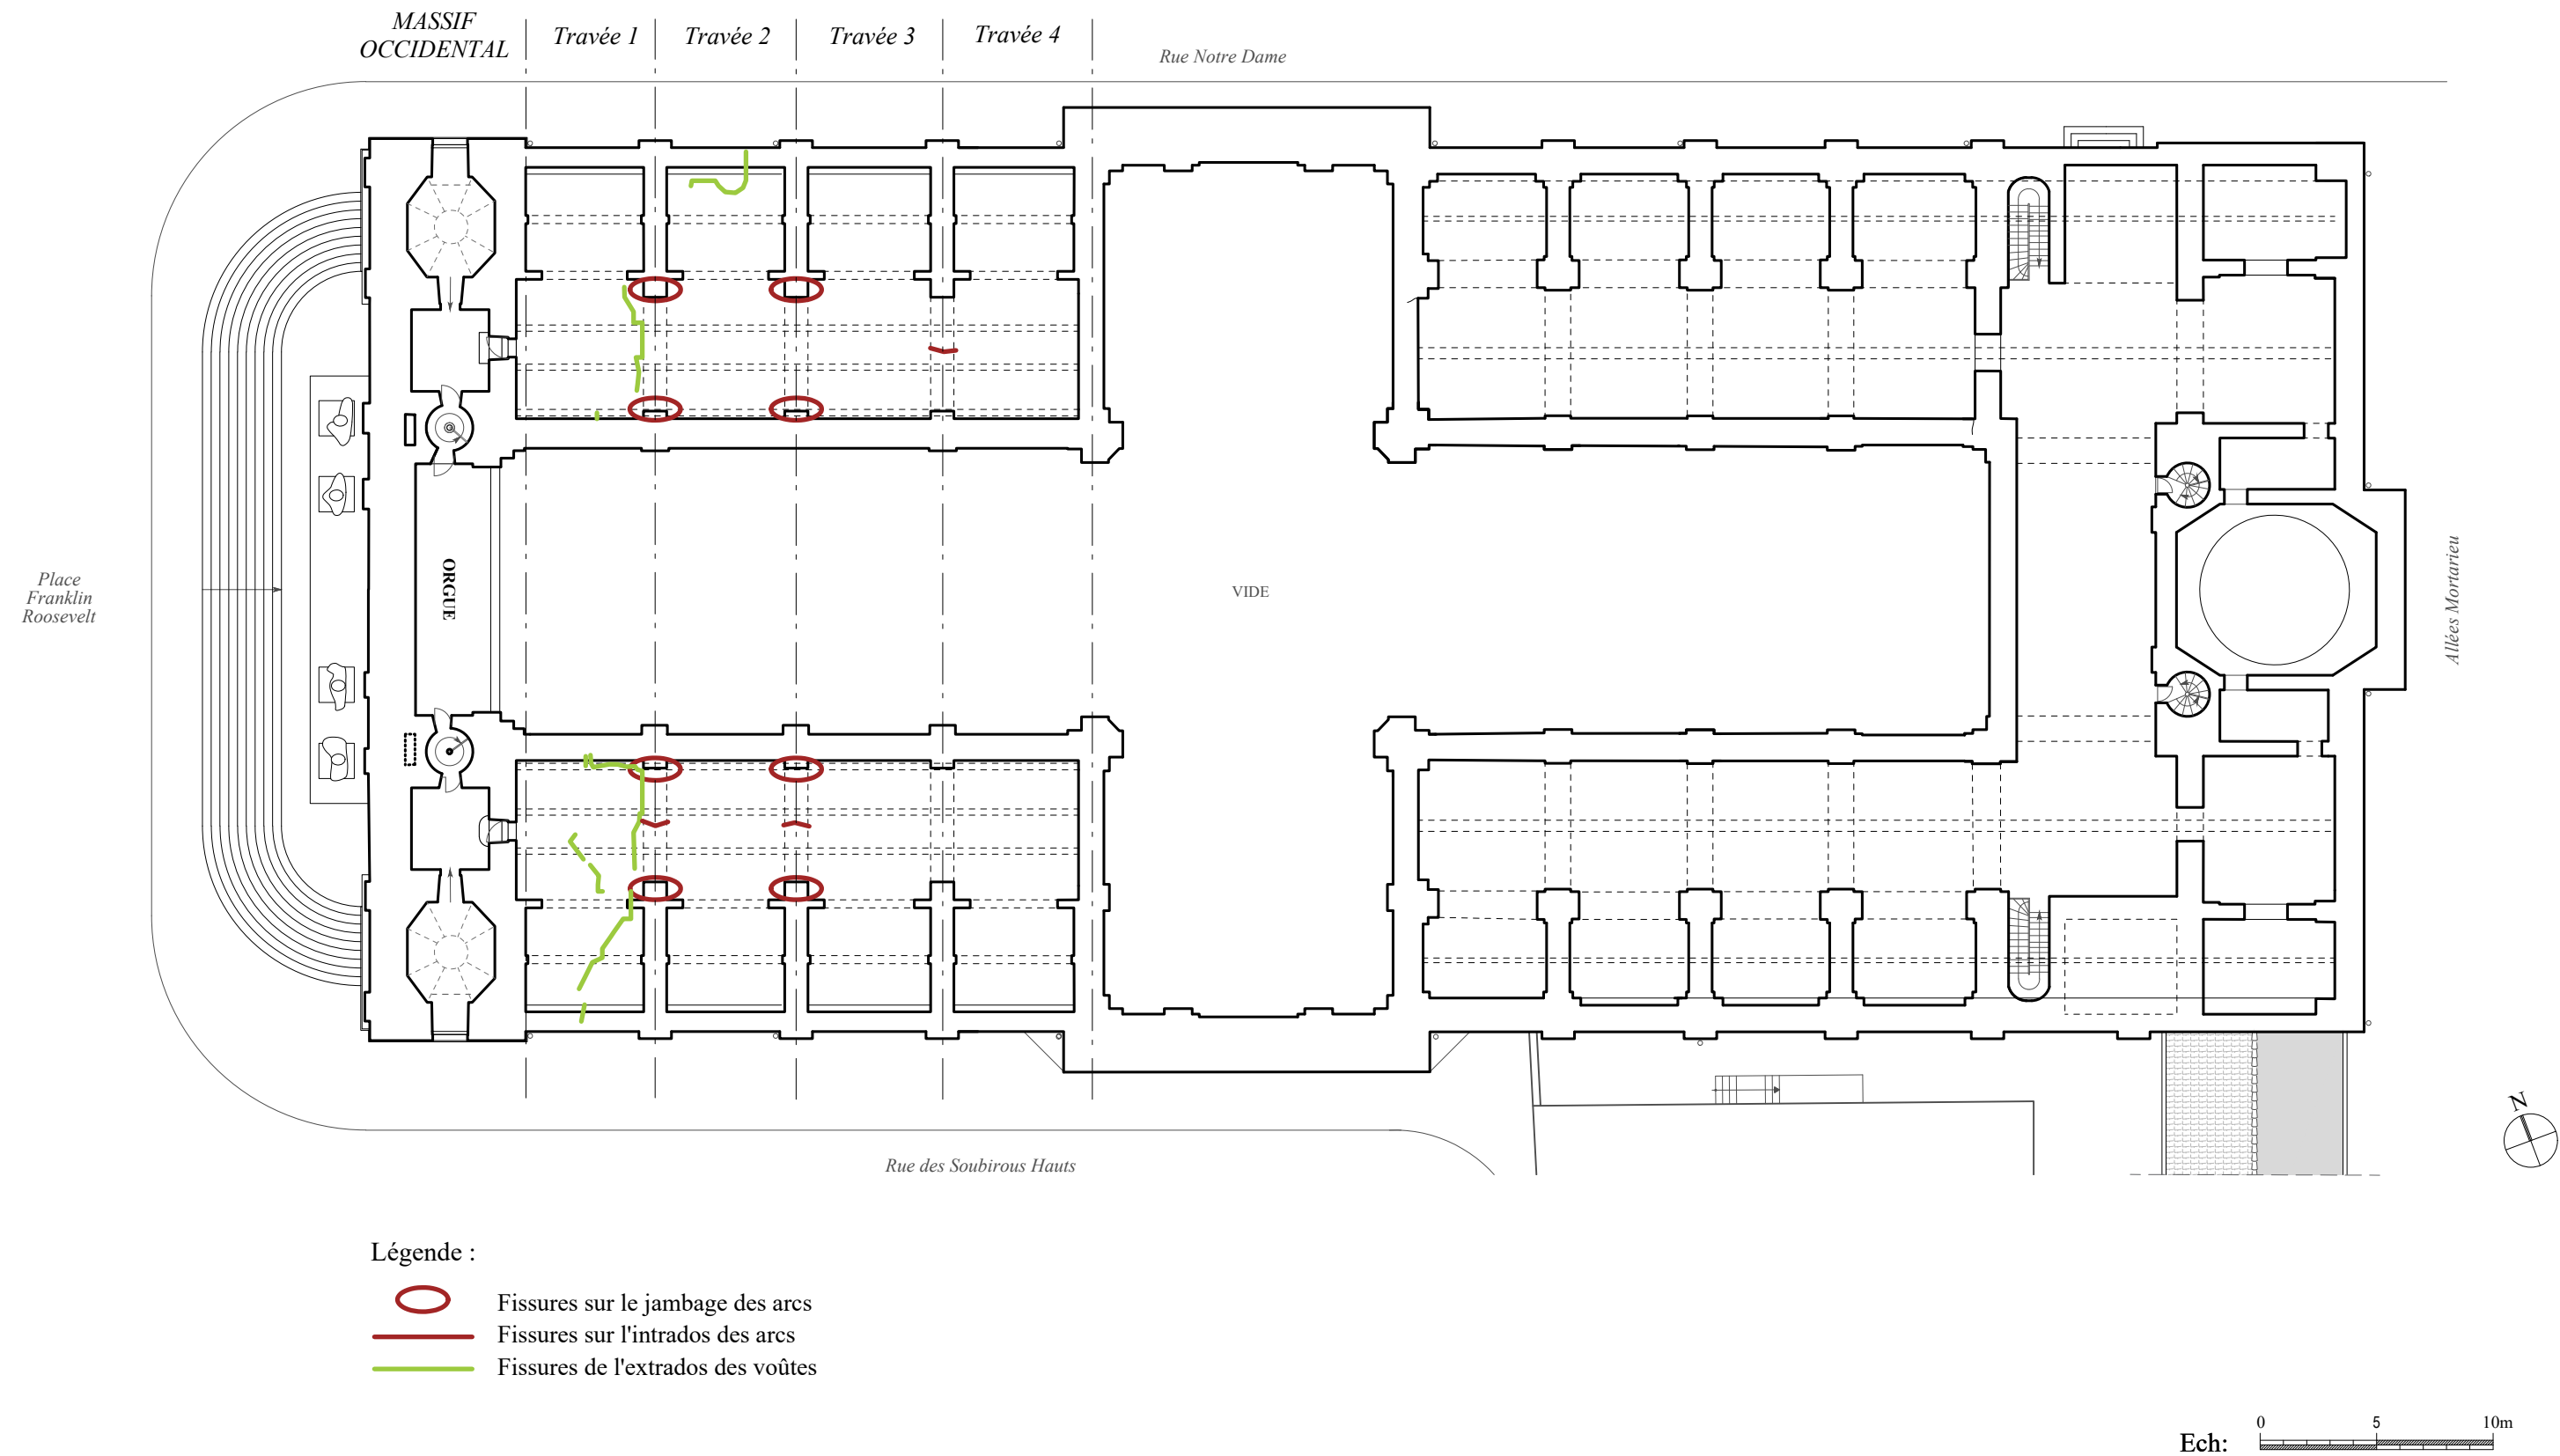
**LOCALISATION DES FISSURES**

- Les désordres les plus importants et les plus concentrés sont situés à proximité du massif occidental (1<sup>ère</sup> travée)
- Dégression de l'importance et de la concentration des désordres dans les travées de la nef vers le transept
- Désordres marginaux sur les travées plus à l'est (transept et chœur)

Rééquilibrage de la superstructure sur les travées plus à l'est, sans impact structurel

Impact indirect sur les 3 premières travées à cause du rééquilibrage de la superstructure. Tassements de sol secondaires (plus faibles en 1ère travée, et négligeables dans les travées 2 & 3)

Zone active au droit du massif occidental : tassement du sol au droit du massif, engendrant des désordres dans la nef, notamment 1<sup>ère</sup> travée, à l'interface massif occidental / nef

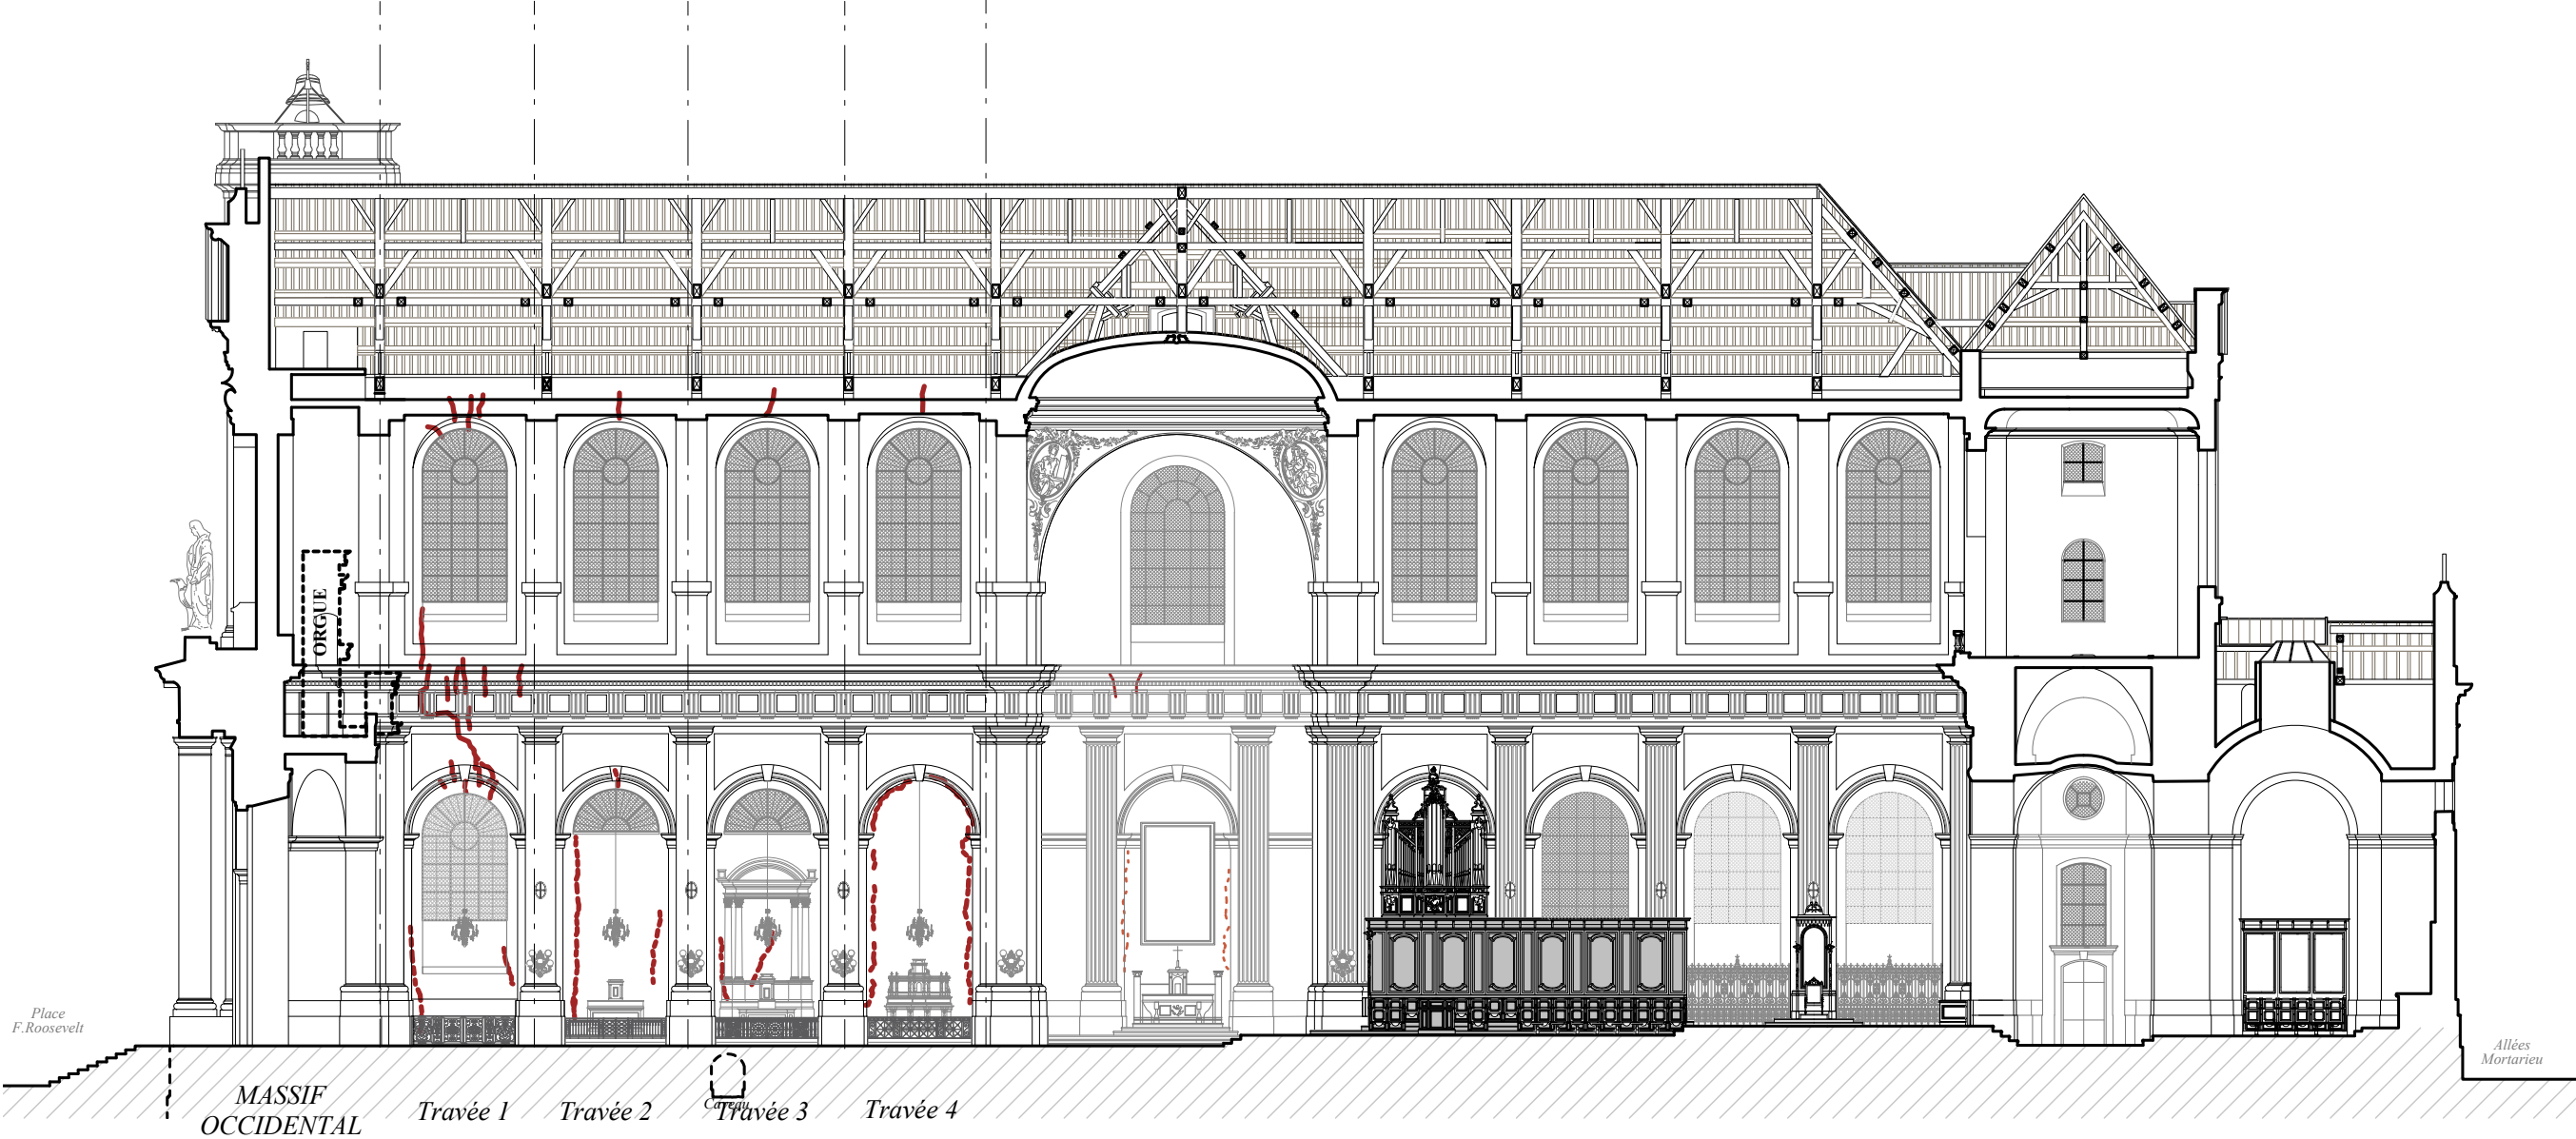
- Légende :
- Fissures sur parois verticales - nef
  - - - Fissures sur parois verticales - bas côté
  - ... Microfissures sur parois verticales

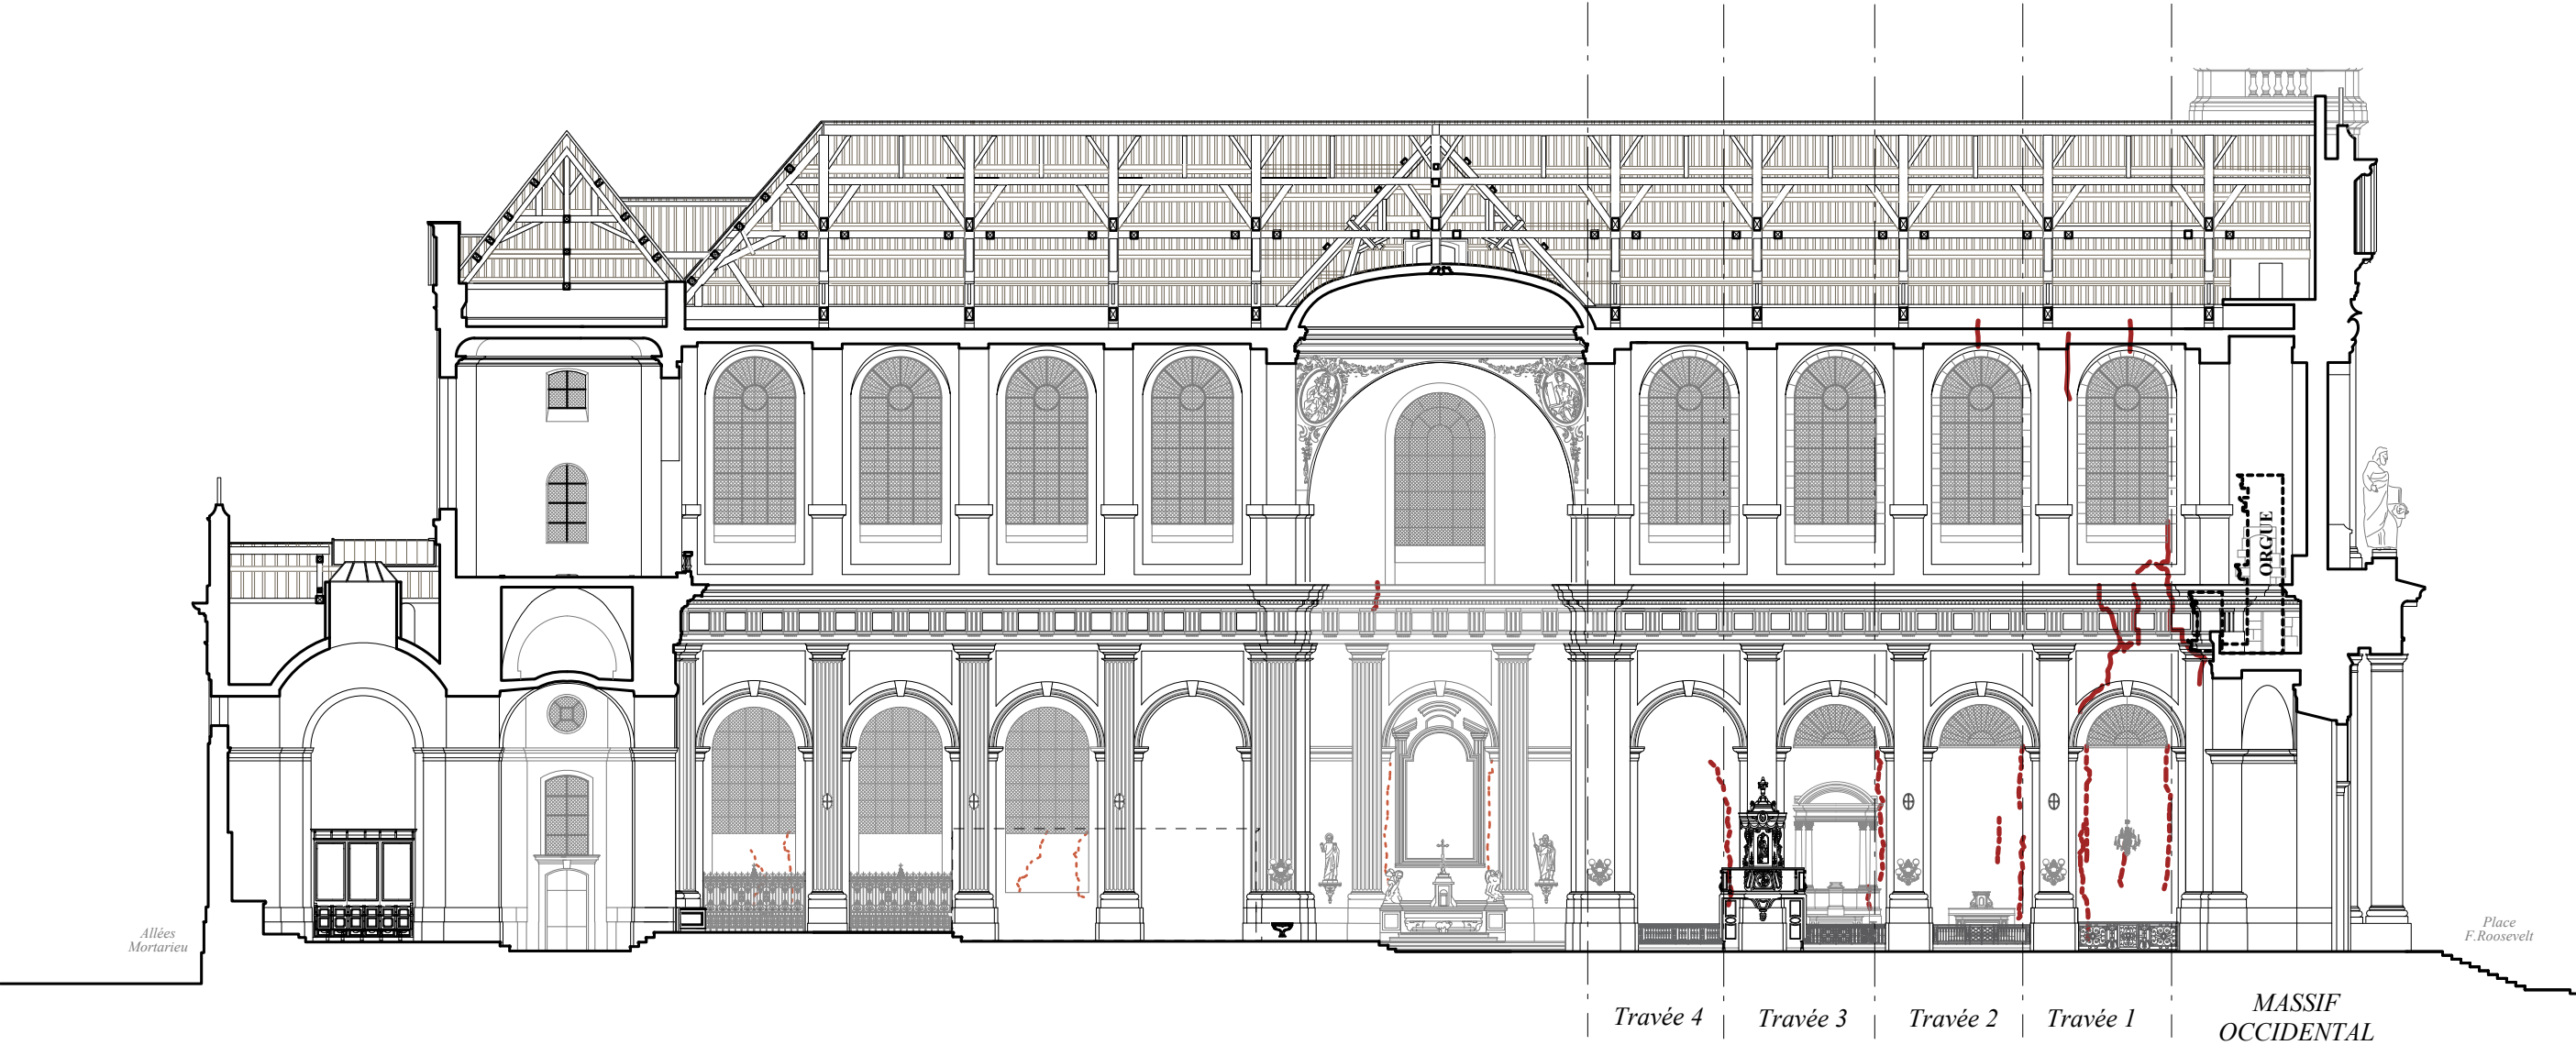
- Légende :
- Fissures sur parois verticales - nef
  - - - Fissures sur parois verticales - bas côté
  - - - Microfissures sur parois verticales

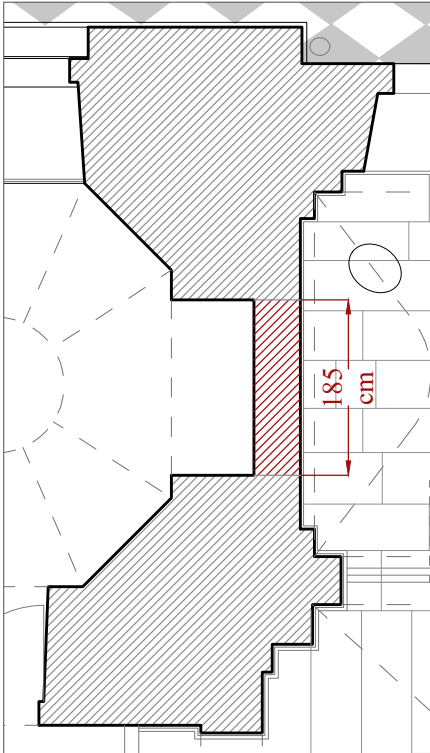
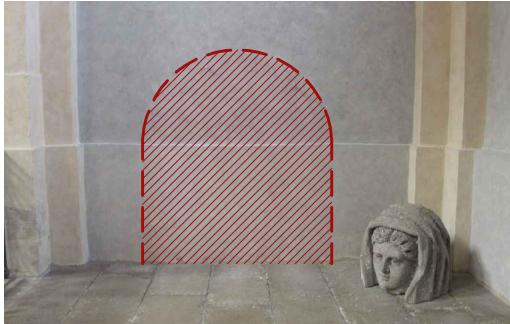
Emplacement de l'ouverture à créer dans le mur ouest de la chapelle pour le passage de la foreuse à l'intérieur de la tour nord

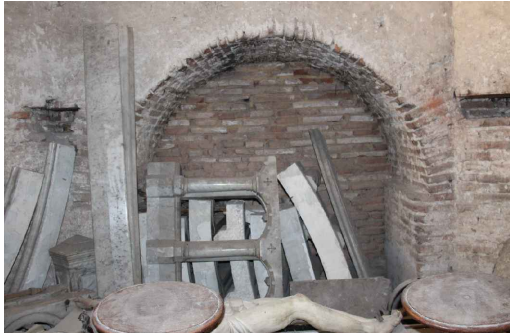
Niche existante dans le mur est de la salle basse de la tour nord à ouvrir (revers du mur ouest de la chapelle)

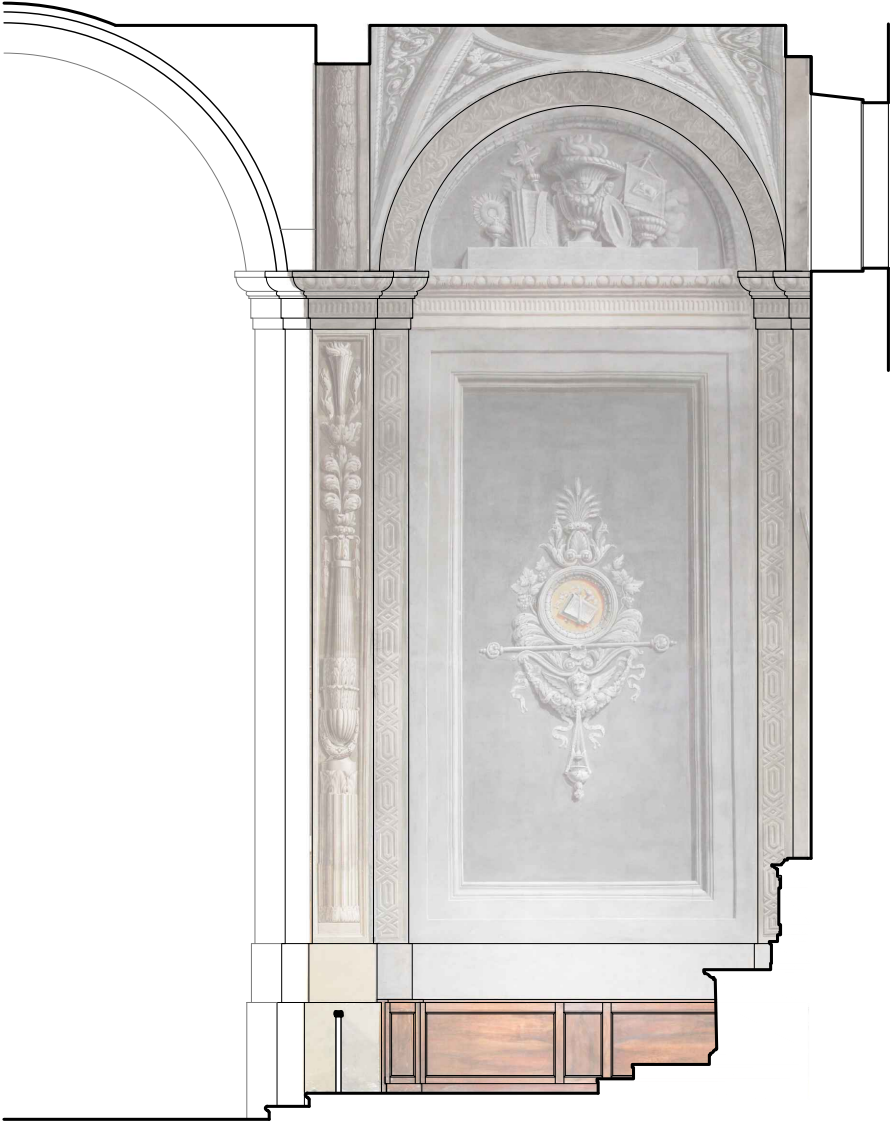
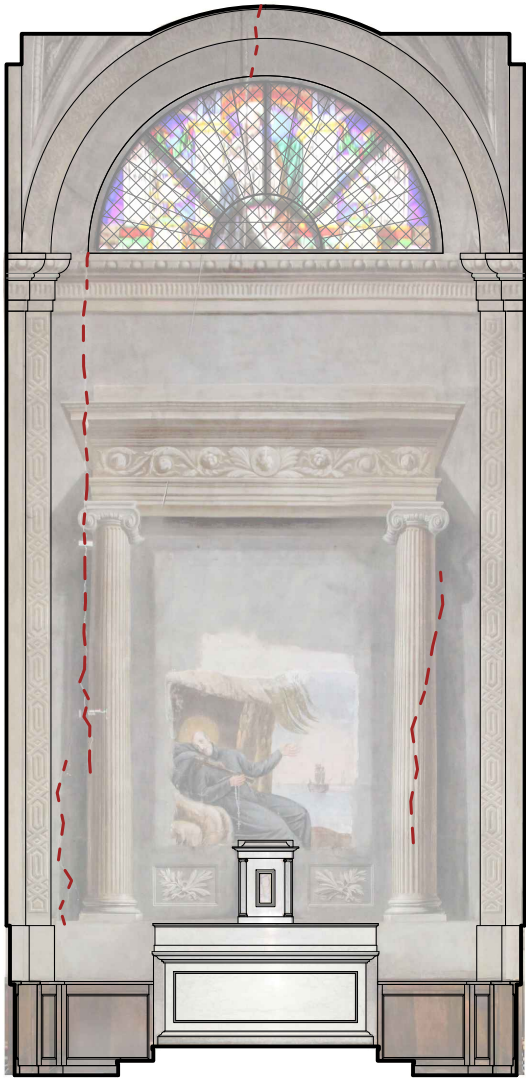
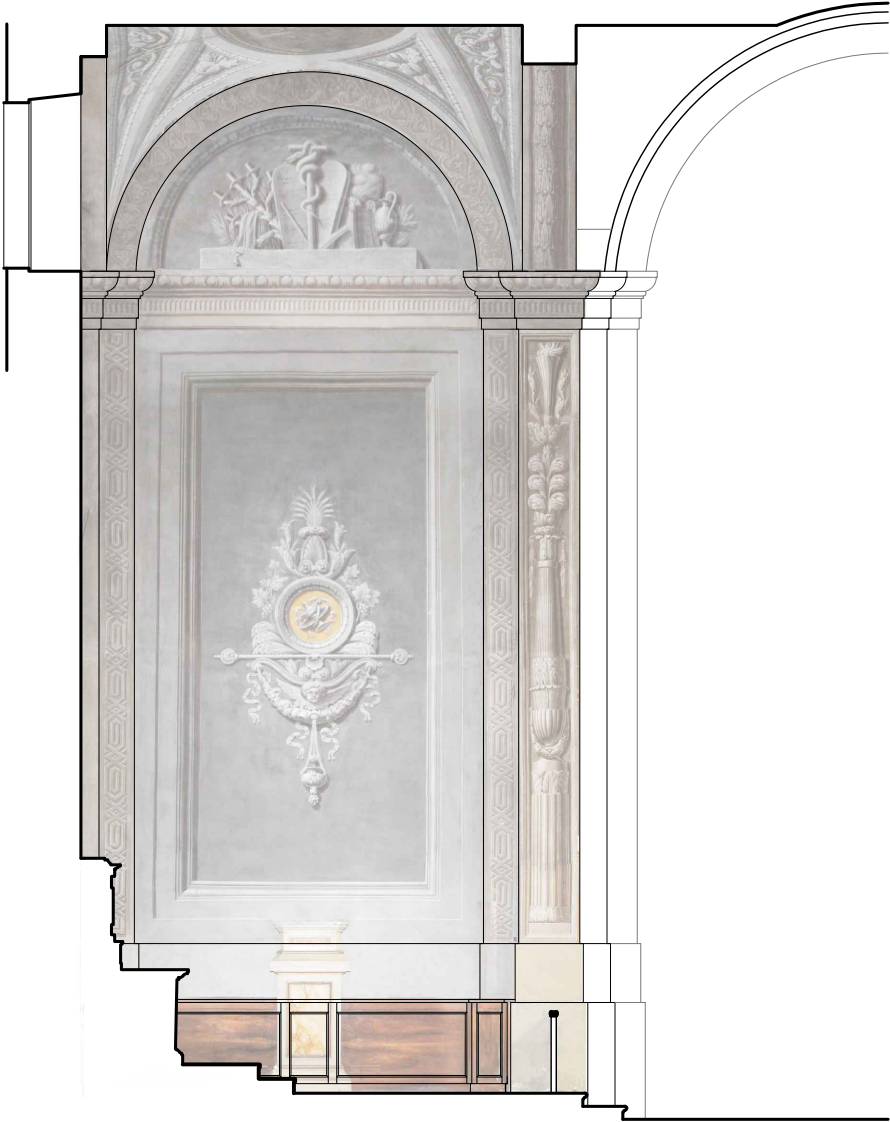
**Reprise des fissures de l'élévation nord et de la voûte**

- Dépoussiérage superficiel à l'aspirateur et brosse douce afin de décoller les poussières grasses.
- Protection des surfaces fragilisées : facing de papier japonais et pose de solins.
- Purges des zones lacunaires.

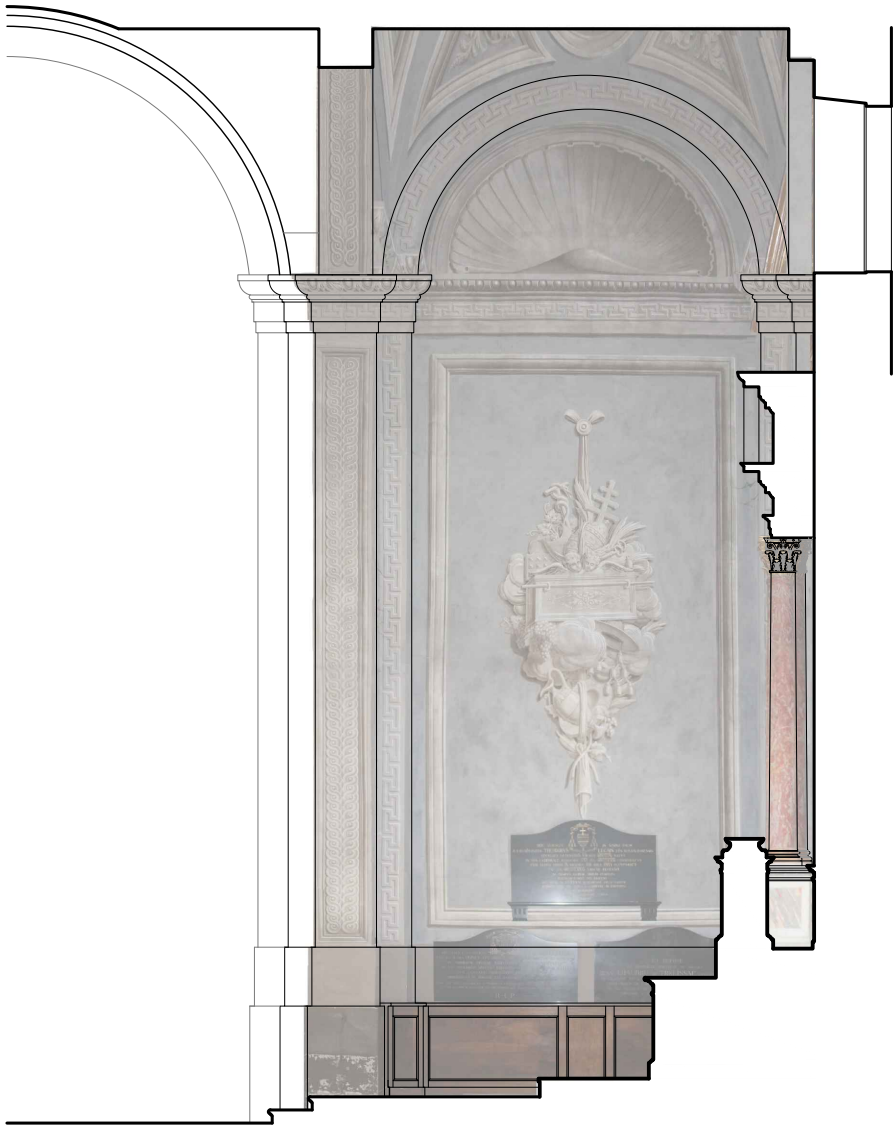
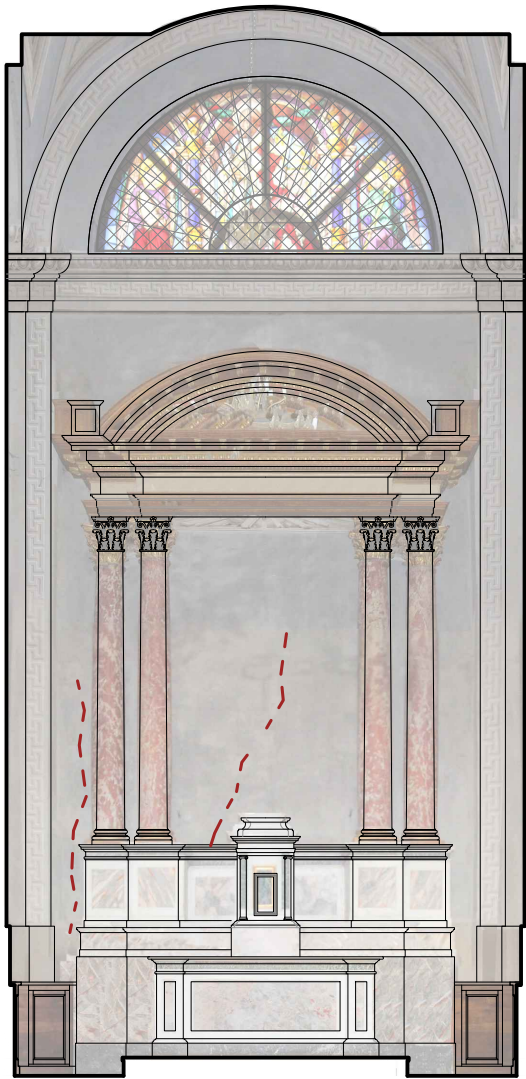
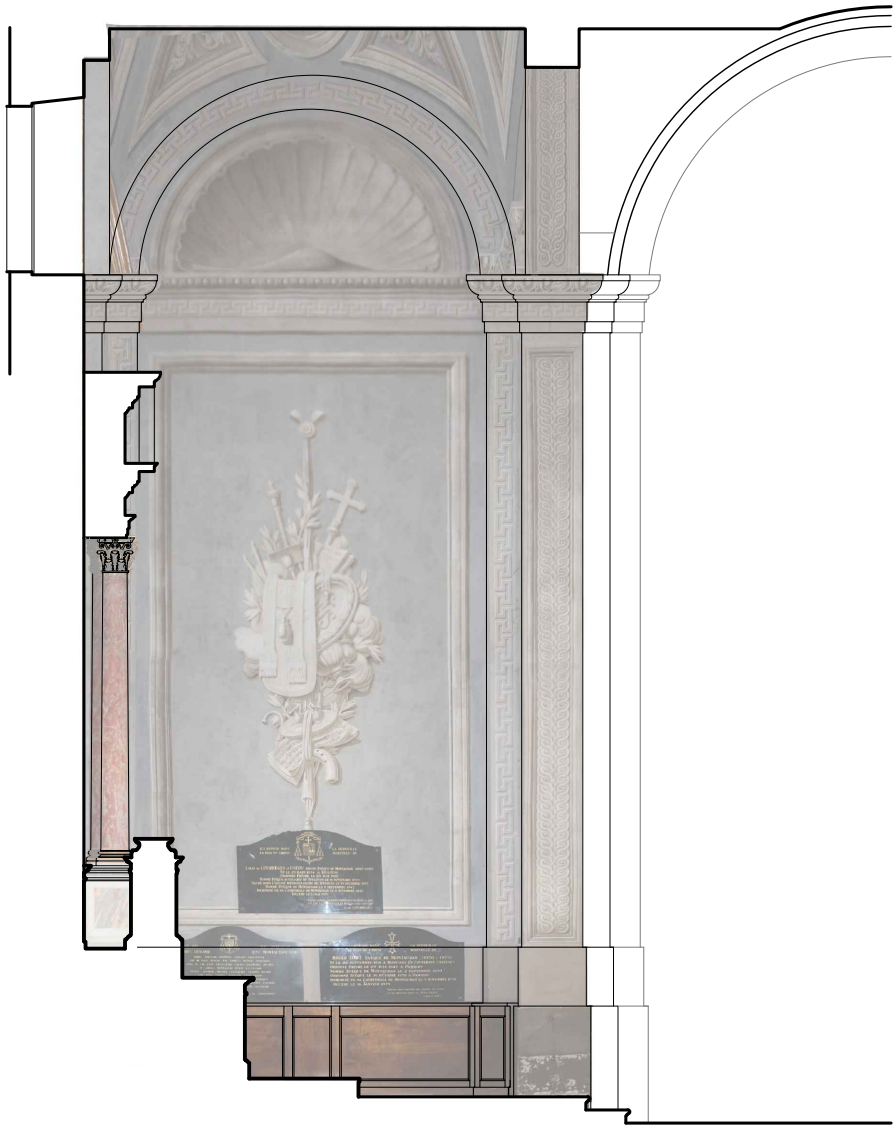
**Reprise des fissures de l'élévation nord**

- Consolidation des décors peints en recherche de l'élévation nord :**
- Dépoussiérage superficiel à l'aspirateur et brosse douce afin de décoller les poussières grasses.
  - Protection des surfaces fragilisées : facing de papier japonais et pose de solins.
  - Purges des zones lacunaires.

**Dépoussiérage et nettoyage léger de la couche picturale des élévations est et ouest, ainsi que de la voûte, pour harmonisation de l'ensemble**

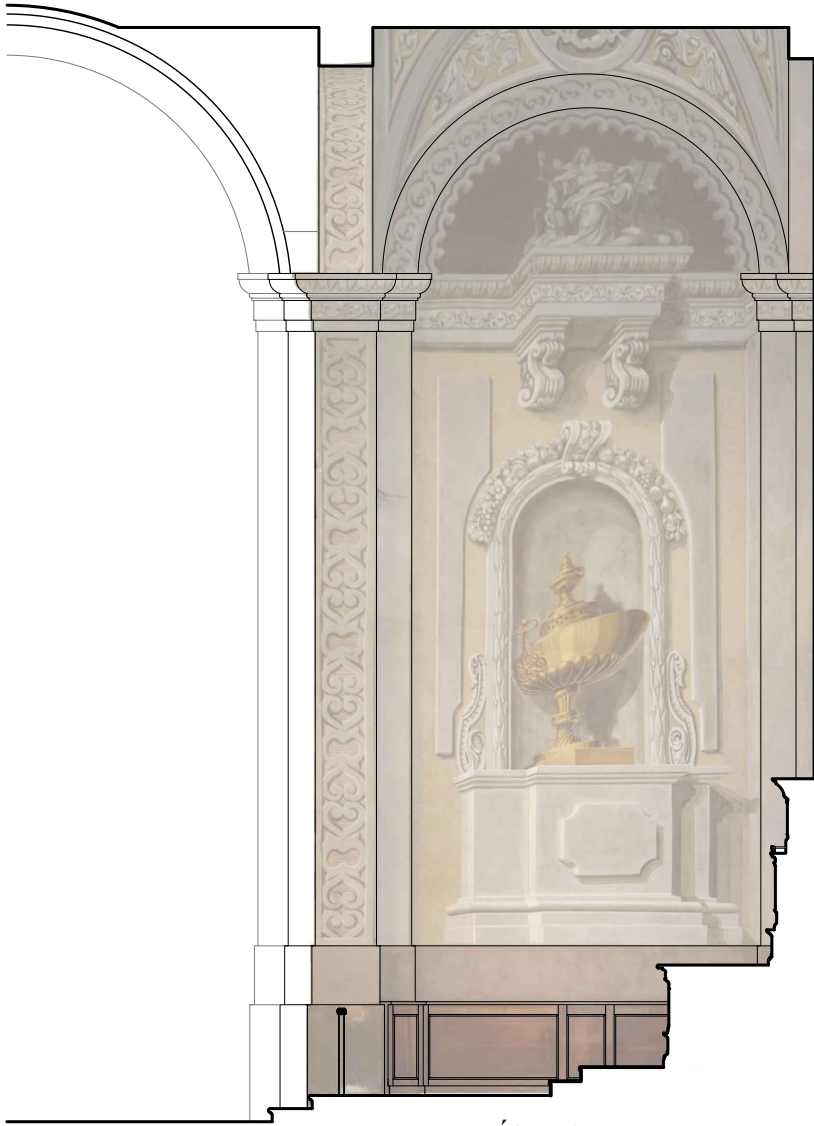
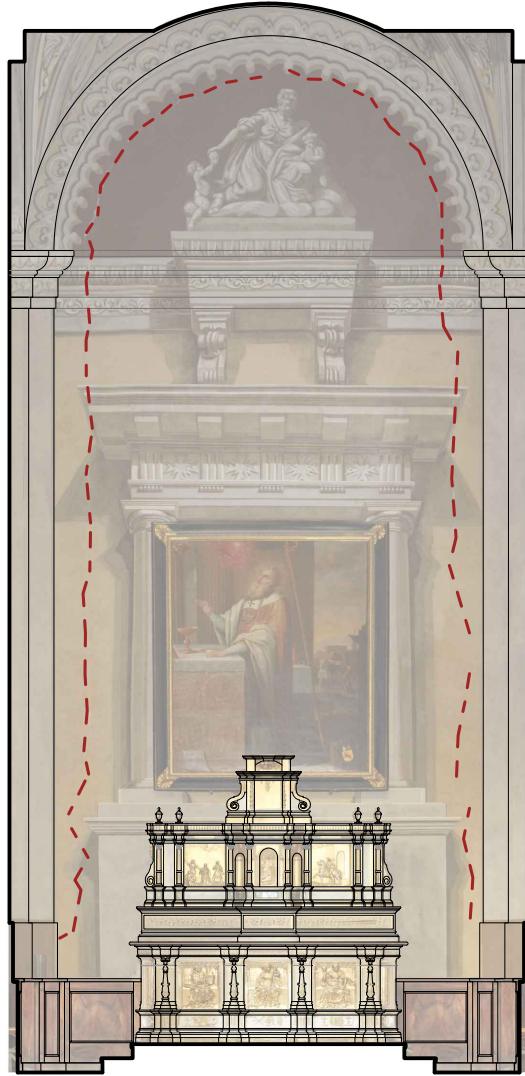
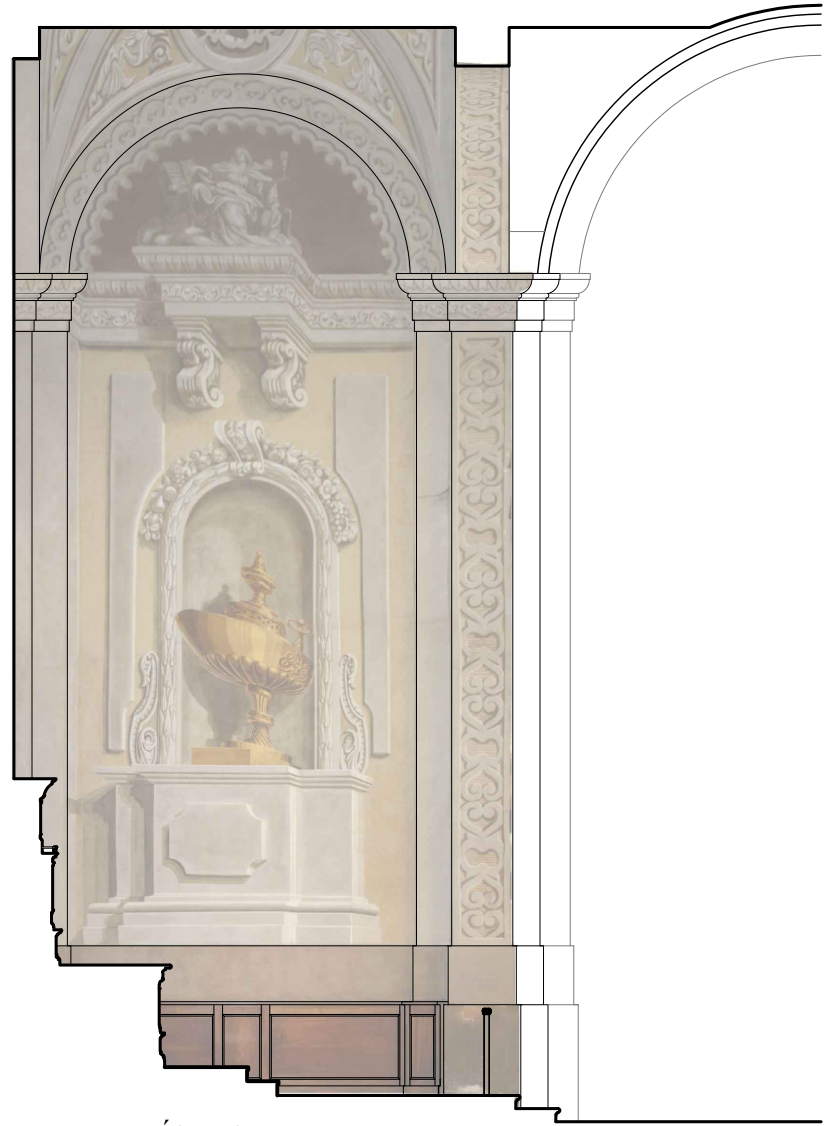
**Reprise des fissures de l'élévation nord**

- échafaudage vertical et horizontal pour reprise des fissures sur murs et voûte
- reprise des fissures :
  - dépoussiérage soigné et consolidation des décors peints (mur nord)
  - refouillement et relancis de briques
  - réfection des joints

**Consolidation des décors peints en recherche de l'élévation nord :**

- Dépoussiérage superficiel à l'aspirateur et brosse douce afin de décoller les poussières grasses.
- Protection des surfaces fragilisées : facing de papier japonais et pose de solins.
- Purges des zones lacunaires.

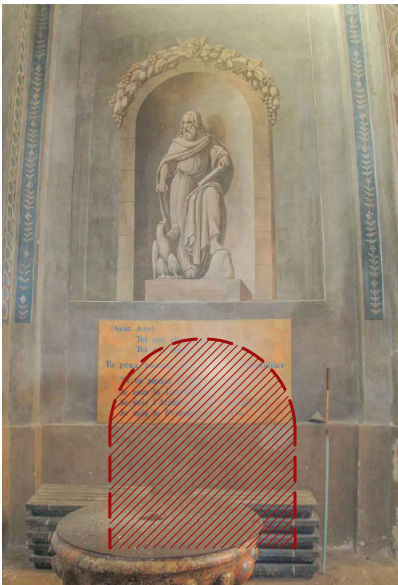
Emplacement de l'ouverture à créer dans le mur ouest de la chapelle pour le passage de la foreuse à l'intérieur de la tour sud

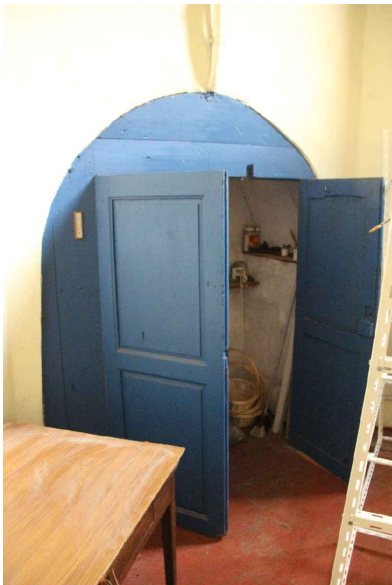
Niche existante dans le mur est de la salle basse de la tour sud à ouvrir (revers du mur ouest de la chapelle)
