CATHEDRALE NOTRE - DAME DE L'ASSOMPTION

**PRO / DCE**

Confortement de la structure de la cathédrale et  
reprise des ouvrages endommagés

**PIÈCES GRAPHIQUES**

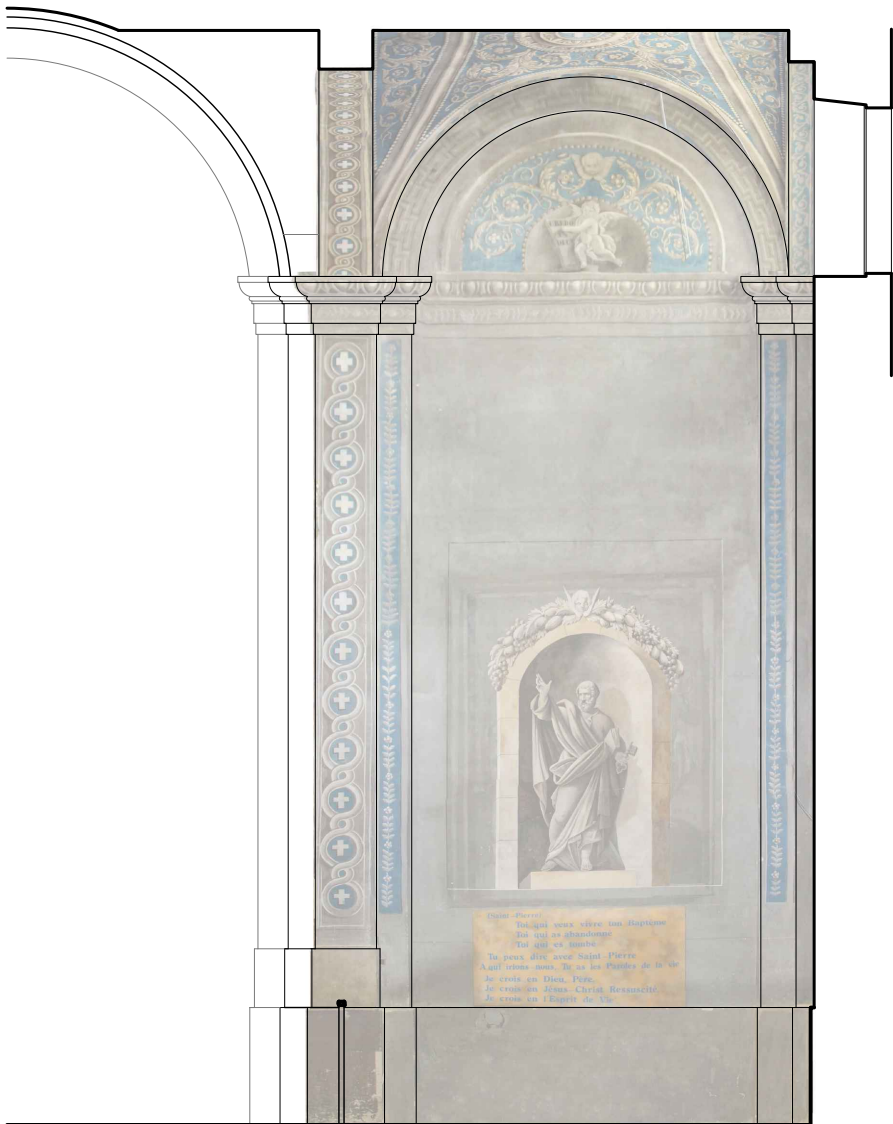
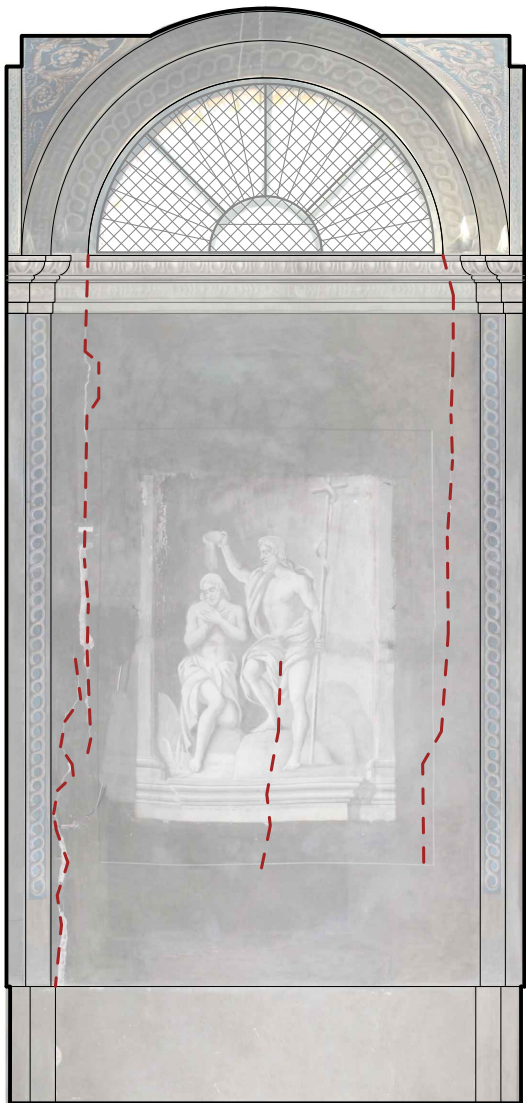
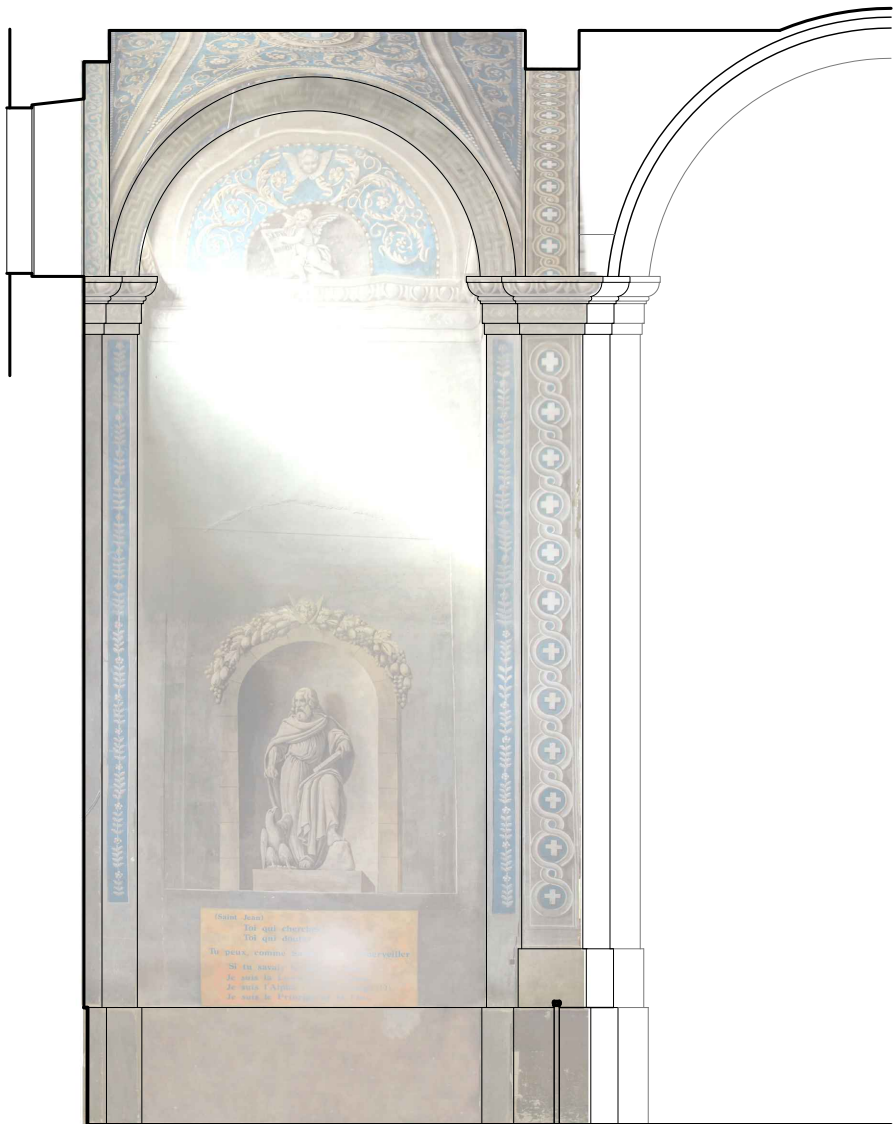
**Reprise des fissures de l'élévation sud et de la voûte**

- échafaudage vertical et horizontal pour reprise des fissures sur murs et voûte
- reprise des fissures :
  - dépoussiérage soigné et consolidation des décors peints (mur sud et voûte)
  - refouillement et relancis de briques
  - réfection des joints
- repose de la grille de communion, des fonts baptismaux et du lustre

**Consolidation des décors peints en recherche de l'élévation sud et de la voûte :**

- Dépoussiérage superficiel à l'aspirateur et brosse douce afin de décoller les poussières grasses.
- Protection des surfaces fragilisées : facing de papier japonais et pose de solins.
- Purges des zones lacunaires.

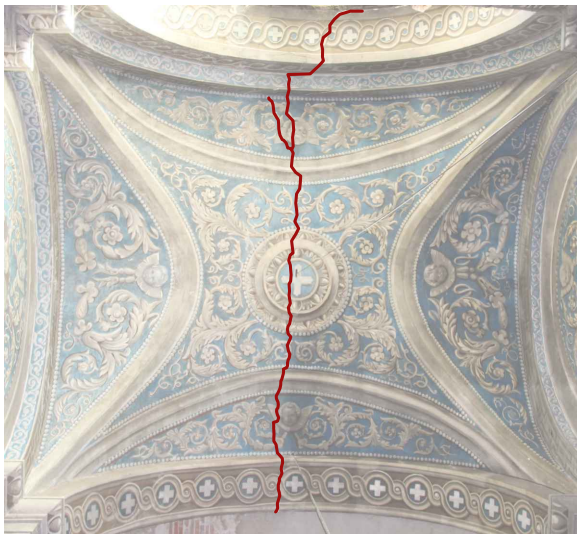
Voûte

Vue de la voûte de la chapelle  
Nouvelle fissure transversale relevée au mois de novembre 2024

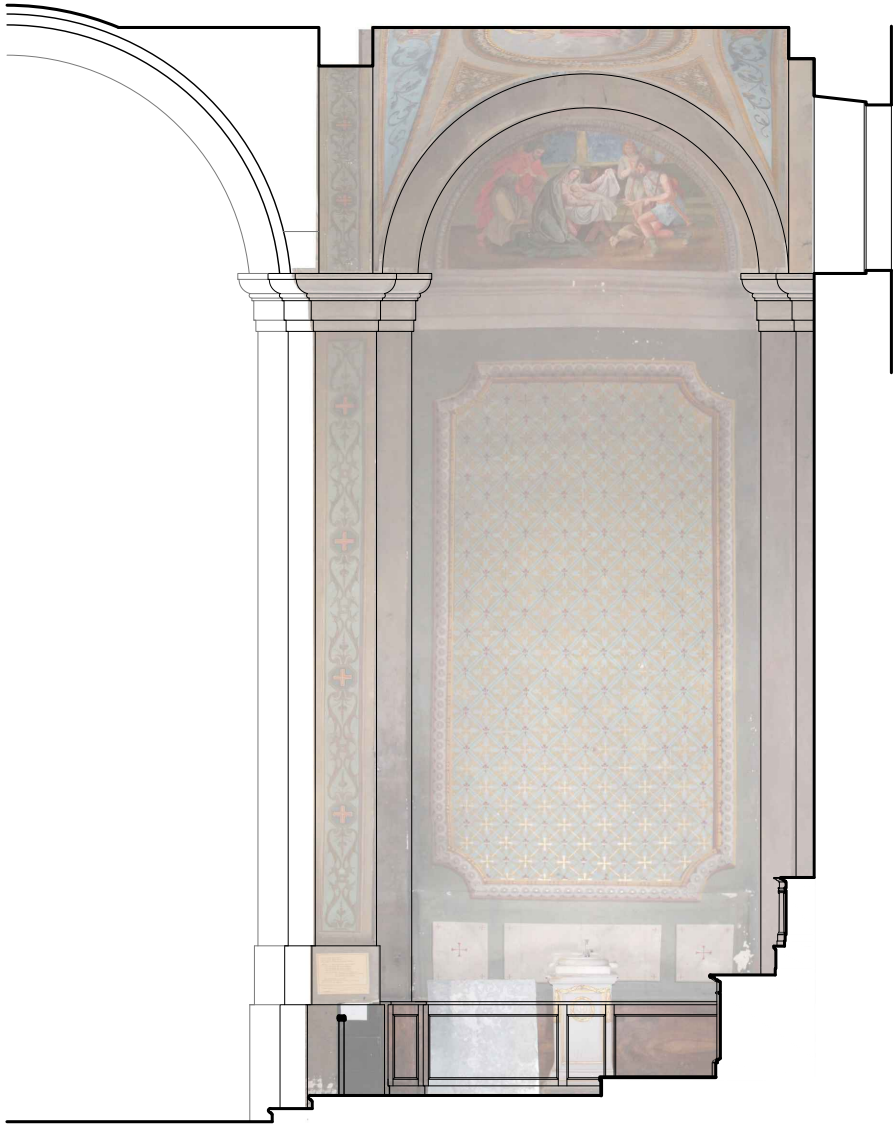
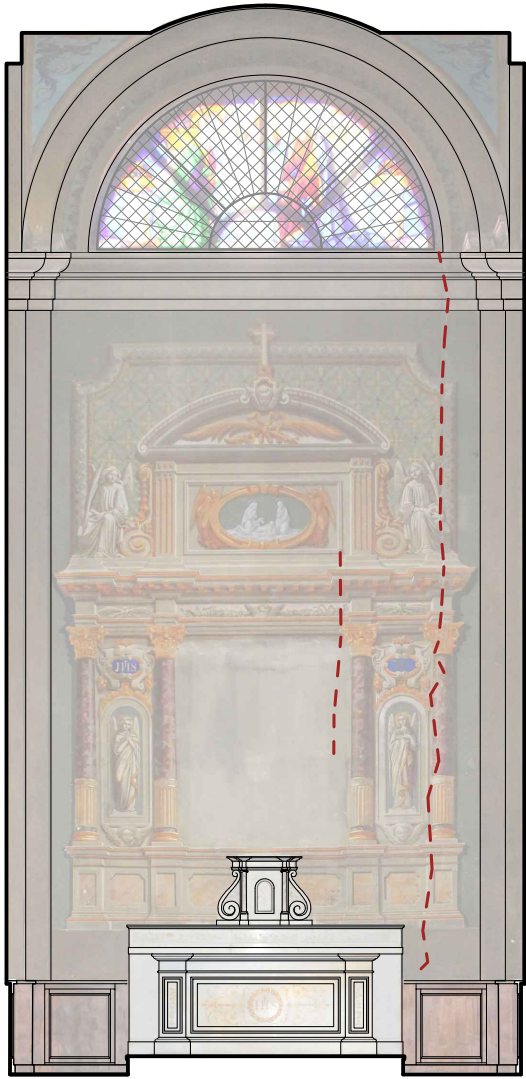
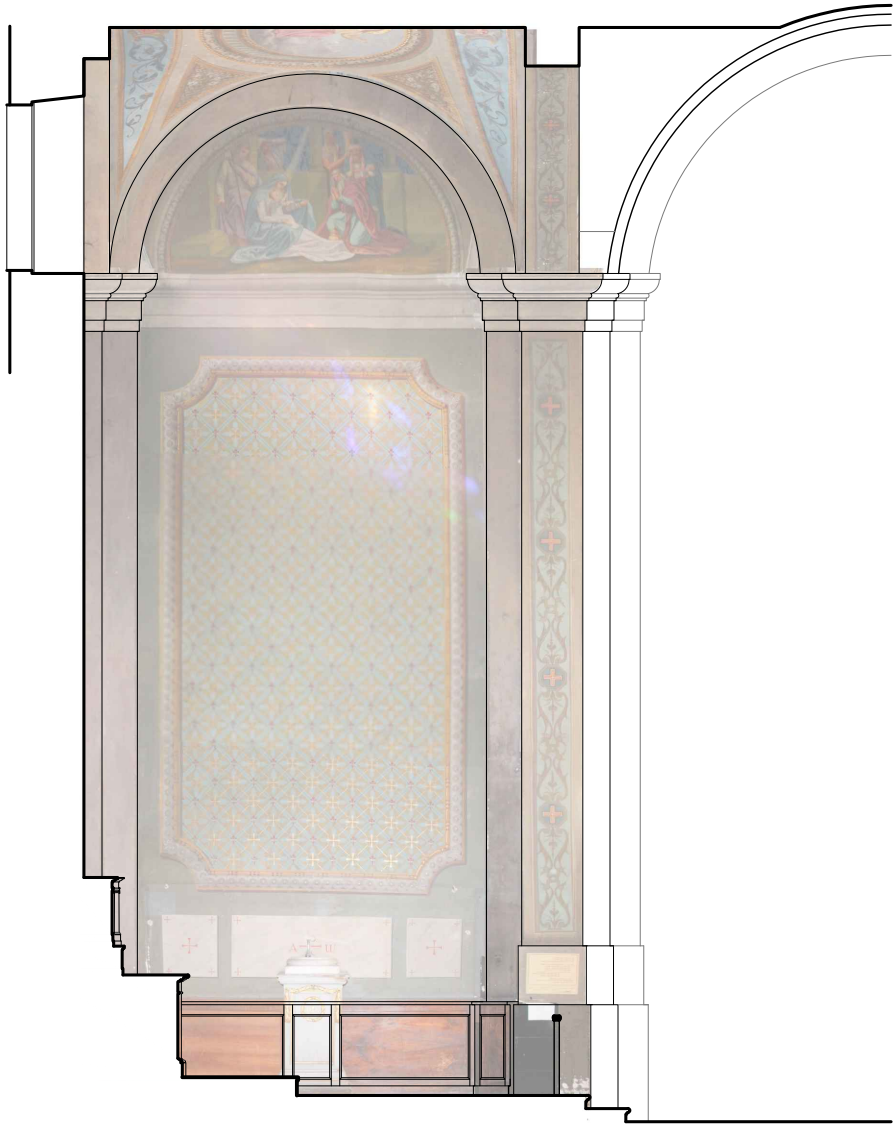
**Reprise des fissures de l'élévation sud**

- échafaudage vertical et/ou horizontal pour reprise des fissures sur murs et voûte
- reprise des fissures :
  - dépoussiérage soigné et consolidation des décors peints (mur du sud)
  - refouillement et relancis de briques
  - réfection des joints
- repose des emmarchements en bois, de l'autel, des lambris d'appuis et de la grille de communion

**Consolidation des décors peints de l'élévation sud :**

- Dépoussiérage superficiel à l'aspirateur et brosse douce afin de décoller les poussières grasses.
- Protection des surfaces fragilisées : facing de papier japonais et pose de solins.
- Purges des zones lacunaires.
