| Site | Chambre de Commerce et d'Industrie de la Moselle<br>10-12 Av. Foch, 57000 Metz |
| Projet | Réhabilitation de la CCI |
| Objet | Sondages des ouvrages |

| Titre | | Rapport des sondages | | | | | | |

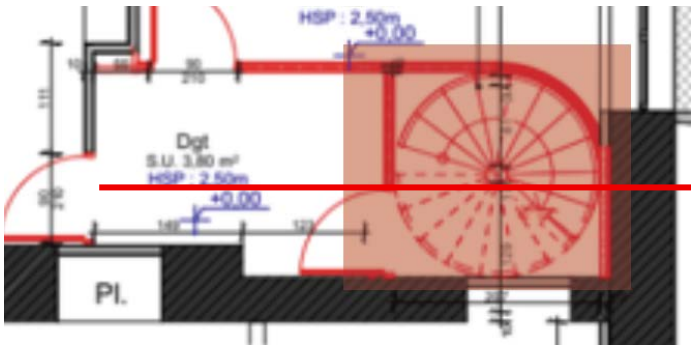
| Désignation | R-1 : Plancher haut, au droit de l'escalier projeté |
|---|---|
| Description | <p>Le sondage a permis de mettre en évidence la nature du plancher, constitué de poutrelles métalliques de type IPN 200, associées à des hourdis en terre cuite, le tout surmonté d'un béton de compression.</p> <p>Fig. 4.46. Plancher à hourdis en terre cuite</p> <p>Le passage du ferroskan en surface et en sous-face de la dalle n'a révélé aucune armature en acier. Ce résultat est cohérent avec le principe constructif de ce type de plancher, tel que représenté sur la figure ci-dessus, extraite du guide Le Moniteur « La réhabilitation des structures des bâtiments anciens ».</p> <p>La limite d'élasticité n'a pas été étudiée dans le cadre de cette mission.</p> |

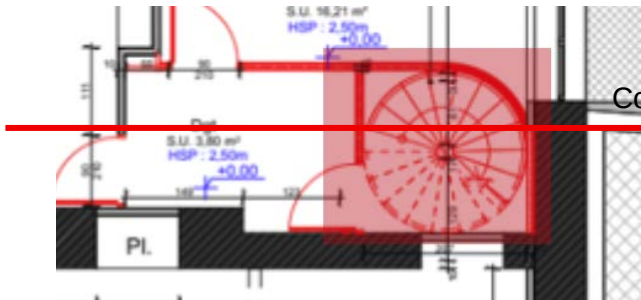
| Désignation | RDC : Plancher haut, au nord du voile de refend, au droit de l'escalier projeté |
|---|---|
| Description | <p>Le sondage a permis de mettre en évidence la nature du plancher, constitué de poutrelles métalliques de type IPN 240, associées à des hourdis en terre cuite. Au-dessus des hourdis, la présence de béton et de mâchefer a pu être observé, sans qu'il soit possible d'en déterminer précisément la nature et l'épaisseur respective.</p> <p>La limite d'élasticité n'a pas été étudiée dans le cadre de cette mission.</p> |

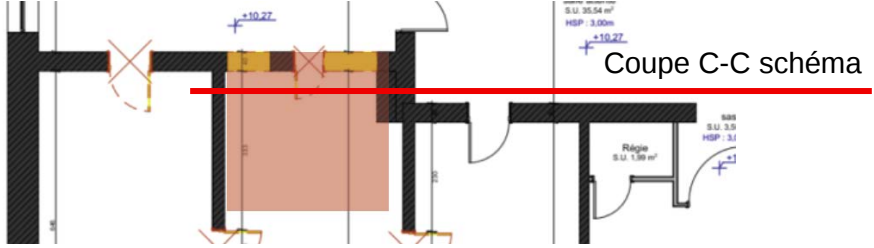
| Désignation | R+2 : Plancher haut, au droit de la trémie à créer | | |
|---|---|--|--|
| Description | <p>Trois sondages ont été réalisés en sous-face du plancher haut, au-dessus du faux-plafond, afin d'en déterminer la nature et la géométrie. Ces investigations ont permis de mettre en évidence une structure de plancher à ossature métallique, constituée de poutres en acier IPN 280.</p> <p>L'objectif de ce sondage était de déterminer le type de porteur et les entraxes.</p> <p>La limite d'élasticité n'a pas été étudiée dans le cadre de cette mission.</p> | | |
