## CROUS DE LA REUNION

### Saint Denis – Passerelle du CROUS

## Rapport d'Inspection Détaillée Périodique

*Visite de nuit, le 03/09/2025*

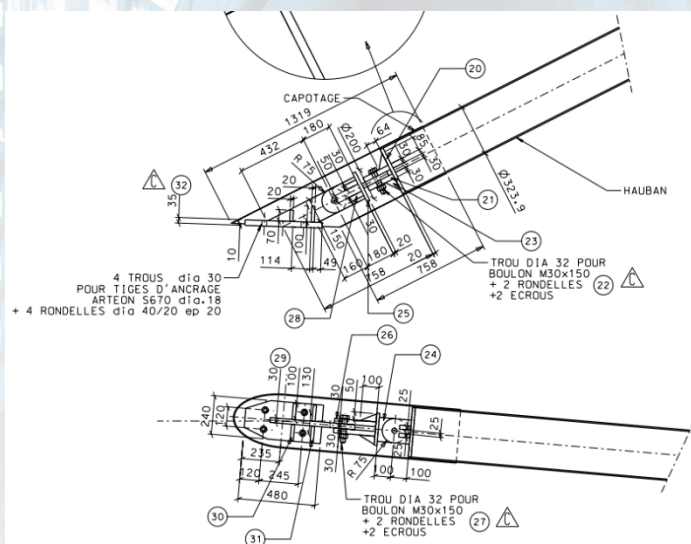
| REMARQUES DIVERSES | : | Les tôles des corniches ont été déposées temporairement afin d'avoir un visuel sur les hourdis en encorbellement et les nervures en béton précontraint.<br>Les assemblages haubans / tablier n'ont pas pu être visualisés, car ils sont masqués par la tôle de haubans (Voir photo N°26) |
