**Cathédrale Saint-François de Sales (Cl. M.H.)**

**RESTAURATION ET AMÉNAGEMENT DE LA SALLE DU TRÉSOR ET DE LA RÉSERVE**

## **Notice architecturale**

**10 juillet 2026**

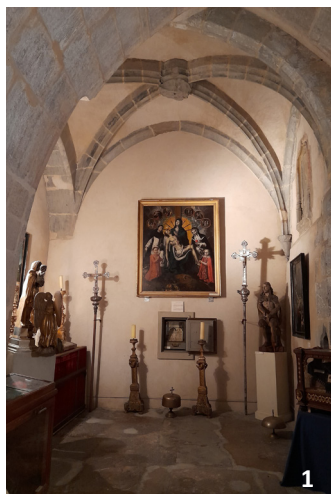
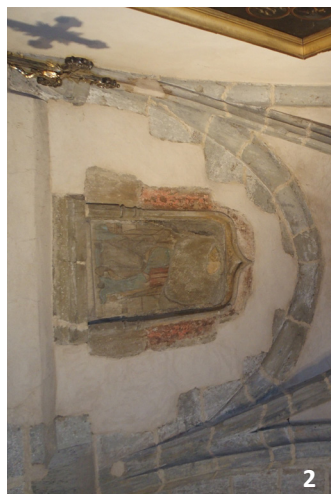
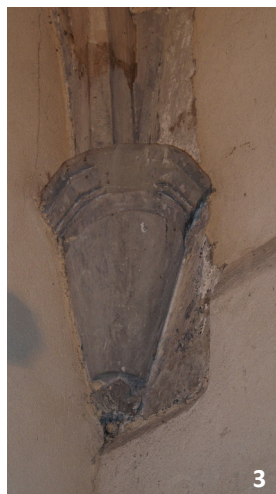
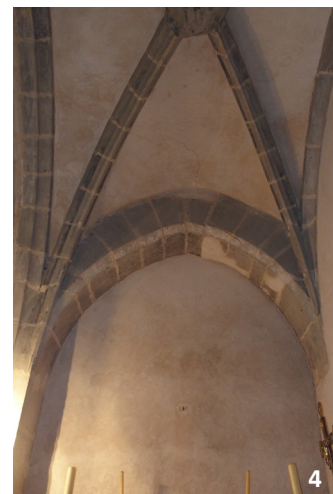
1 : vue générale de l'ancienne chapelle - 2 : partie haute de l'élévation nord de l'ancienne chapelle, décors sculptés et polychromie - 3 : culot en molasse, sculpté - 4 : arc ogival en molasse et bouchement de l'ancienne ouverture vers le bas-côté nord.

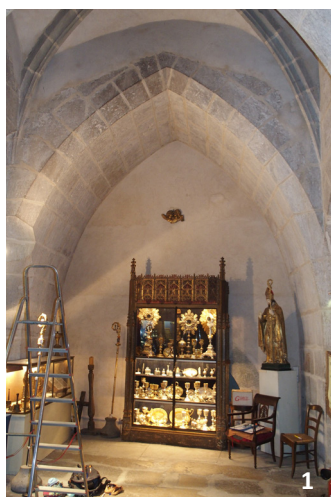
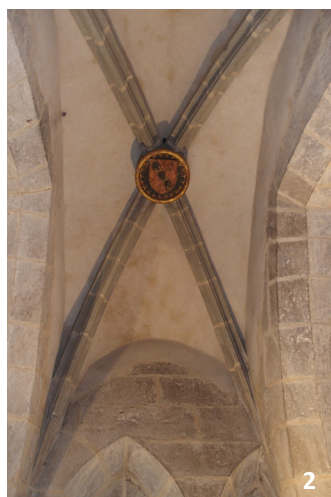
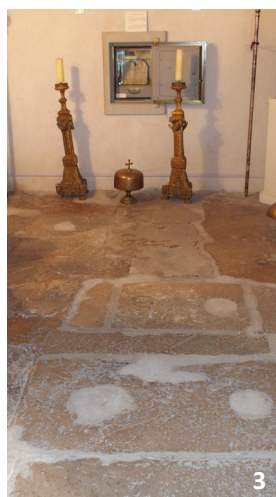
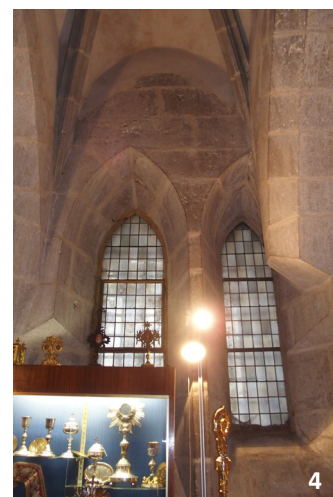
1 : élévation est, arcade en calcaire - 2 : voûte rehaussée avec ogives en molasse et clef sculptée avec blason aux trois têtes de Maures - 3 : dallage côté ouest, joints ciment et dalles de couverture de caveaux - 4 : baies géminées à arc en lancettes.
