# Polder de la Moder – Diagnostic de la digue ceinture Ouest et Nord

Rapport diagnostic

**Numéro du projet : 24CAE040\_BDC 12**

**Intitulé du projet : Polder de la Moder – diagnostic de la digue ceinture Ouest et Nord**

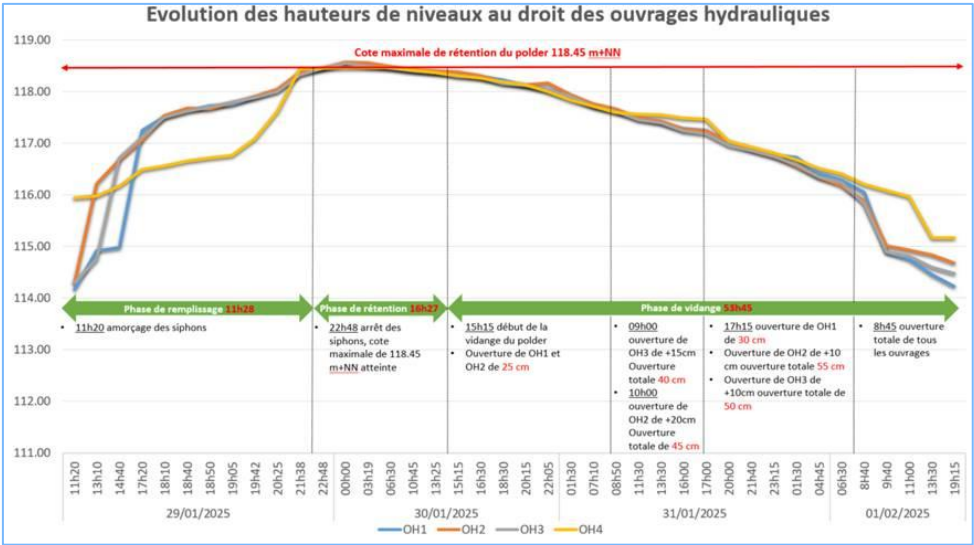
L'exploitant a réalisé une tournée d'inspection des ouvrages dont la digue ceinture vers 17h le 29/01 (avant la tombée de la nuit). Le 30/01 vers 8h, l'exploitant a réalisé une nouvelle inspection des digues et a fait le relevé des désordres numérotés 1 à 26 sur les digues Ouest et Nord.

Pour cette raison, il a été décidé le 30/01 après-midi de lancer la vidange du Polder. La vidange totale s'est étirée sur près de 52h, soit 2 fois plus lentement qu'en 2016 (26h environ).

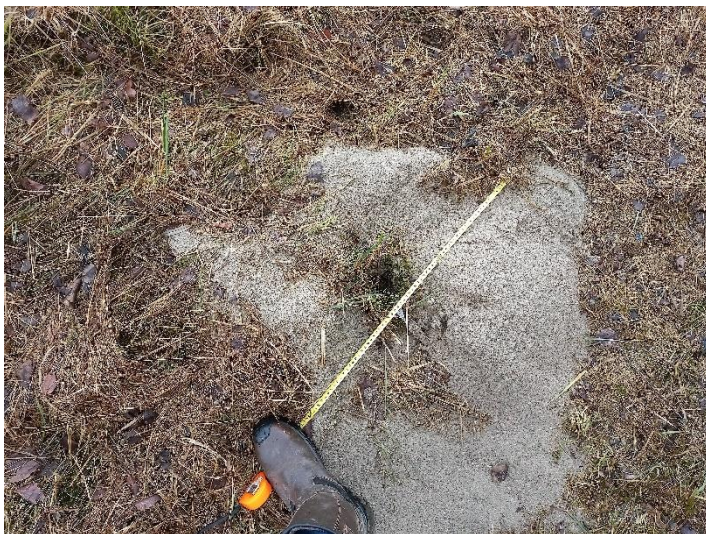
Les tumuli sont constitués d'un sable fin (0-2 ou 0-4 mm) sans cohésion (pas ou peu de fraction limoneuse).

Au sein du tumulus, un léger conduit vertical est formé. La profondeur est de 10-20cm. Il est difficile de distinguer s'ils se prolongent ou non. Une inspection caméra pourra affiner ce paramètre.

Figure 37 : Anomalie 10 – Tumulus de sable

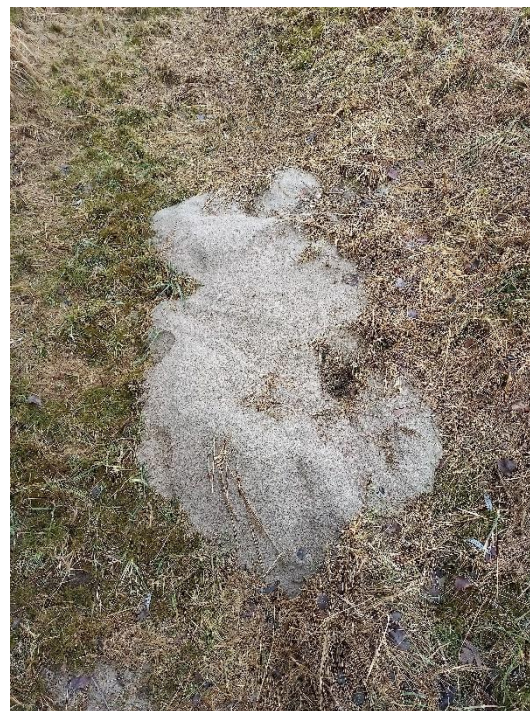
Figure 38 : Anomalie 11 – Tumulus de sable

En rapport avec les mesures thermométriques, les écoulements proviennent bien de la fondation du barrage et non à travers le noyau. À ce stade, Solexperts n'a pas défini d'ordre de grandeur de vitesse d'écoulement. Mais pour le transport du sable, une vitesse de l'ordre de 1 cm/s est nécessaire.

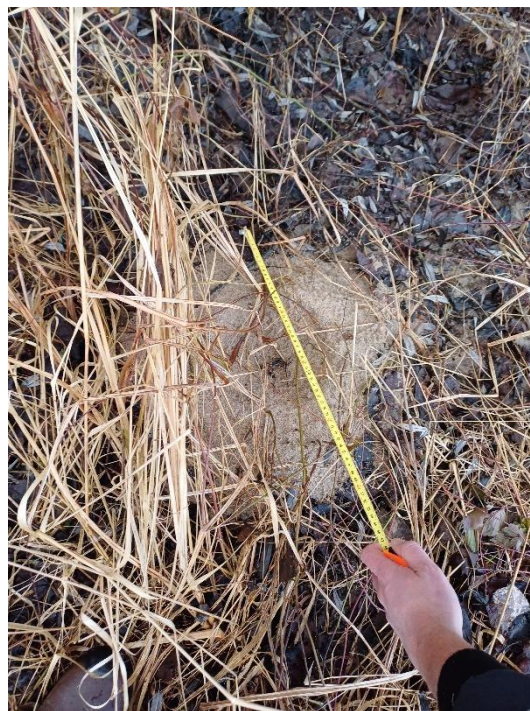
- Désordre 13 – PK 30,410 : tumulus de 50 cm de diamètre sur une hauteur 10 cm ;
- Désordre 14 – PK 30,435 : tumulus de 50 de diamètre sur une hauteur de 5 à 10 cm.

Figure 40 : Anomalie 13 – Tumulus de sable

Ces phénomènes avec transports de fines apparaissent faiblement importants (faible quantité de matériaux). Il est pour le moment difficile de savoir si les matériaux érodés proviennent du pied direct, de sous la risberme ou de sous le noyau.

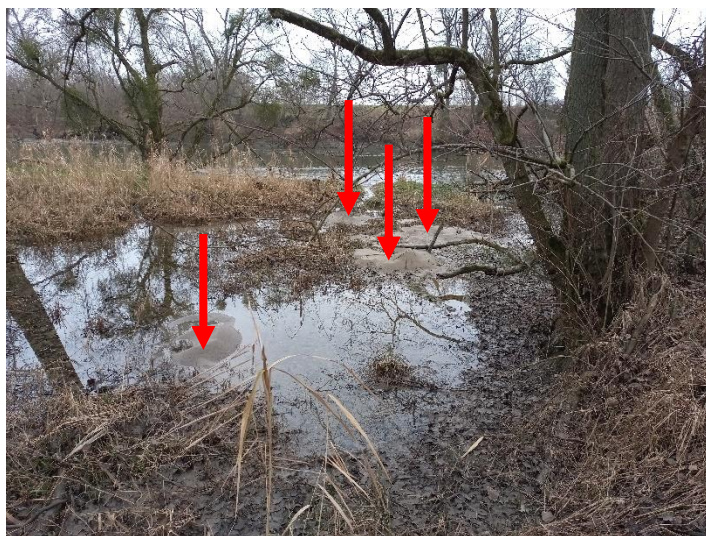
Les tumuli formés ont des diamètres de 1 à 2 m avec une hauteur de dépôt d'environ 20 à 30 cm. La quantité de matériaux érodée est difficilement quantifiable mais importante.

La charge hydraulique relative entre le Polder et la sortie des tumuli est de l'ordre de 4 m, avec un cheminement d'écoulement de 35 à 45 m, sous l'ouvrage.

Figure 47 : Anomalies 21 à 22 – Tumulus dans la dépression

Ces désordres sont très importants en termes de concentration et de matériaux érodés. Pour autant, il est difficile d'identifier d'où ils ont été arrachés : dans les alluvions au-delà du pied de la digue ou sous le remblai de la digue ?

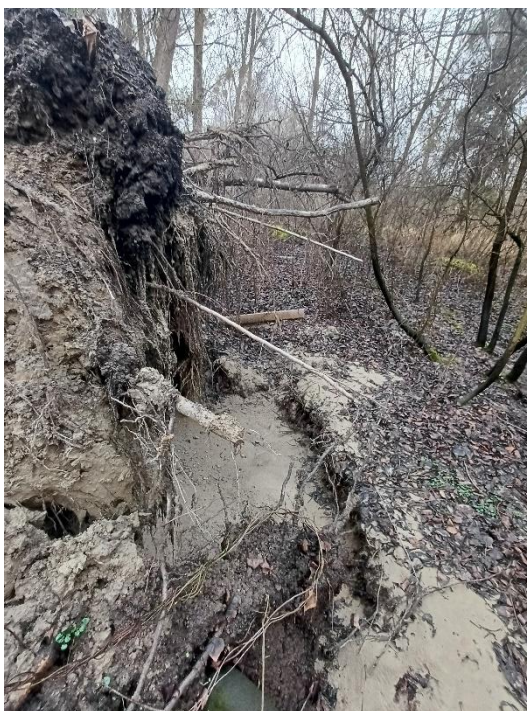
Figure 51 : Chablis avec traces de dépôts de sable proche de l'anomalie n°25

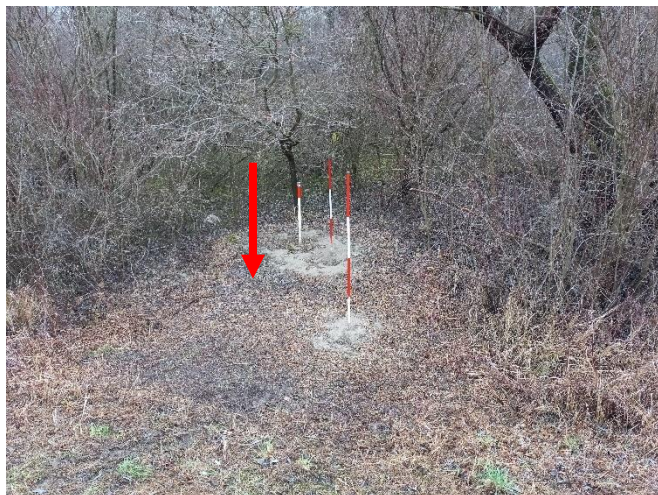
La quantité de matériaux déposée apparaît assez modeste (quelques kilogrammes au plus).

Les mesures thermométriques attestent d'un écoulement en fondation superficielle à 5-6 m sous la crête, soit environ 1m sous le TN aval (hors risberme).

Figure 52 : Anomalie 26 – Vue générale en pied de risberme aval

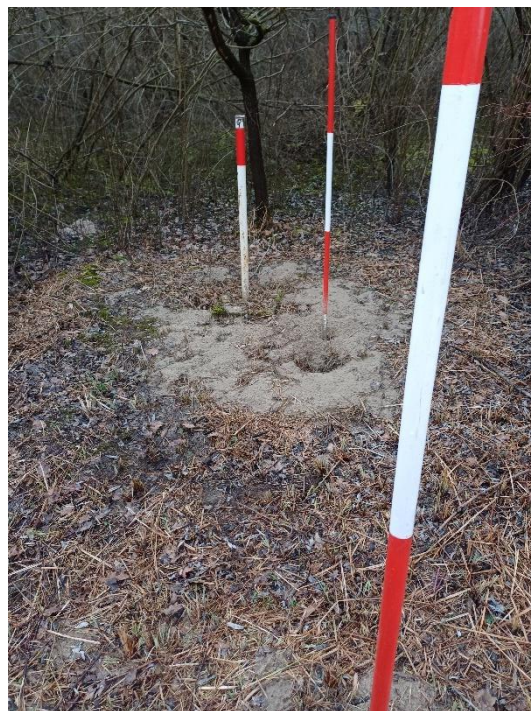
Figure 53 : Anomalie 26 – Zoom sur le tumulus à proximité de celui de 2016

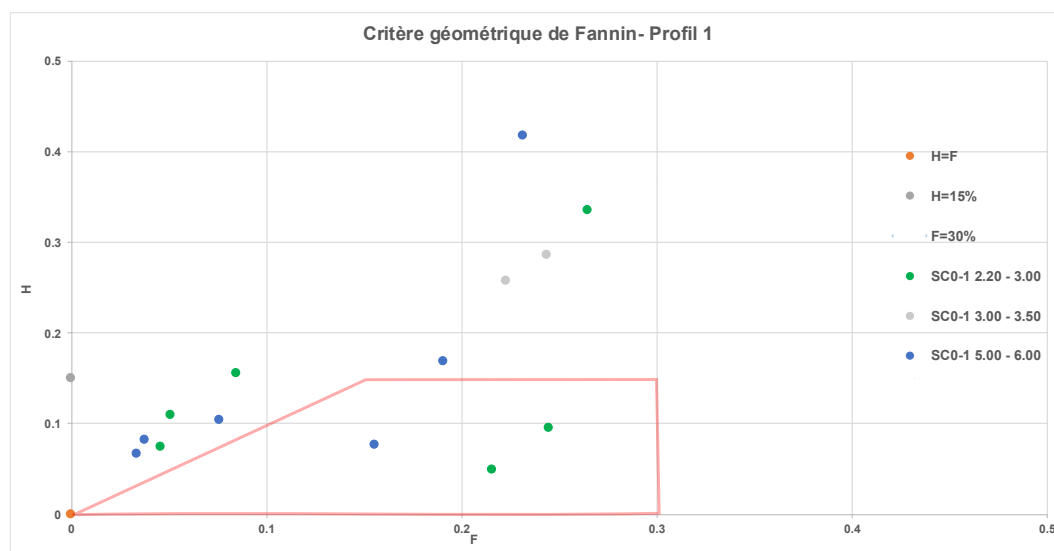
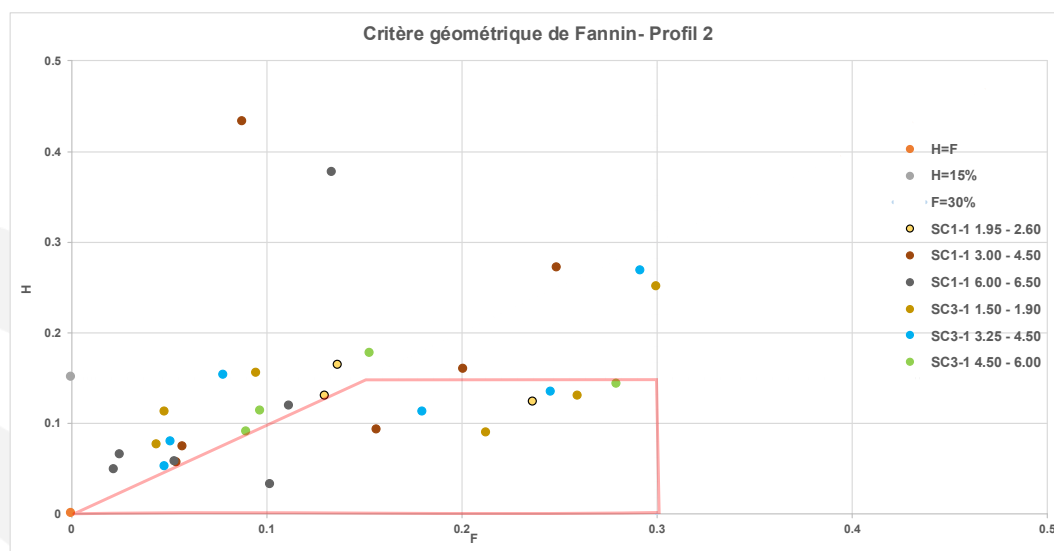
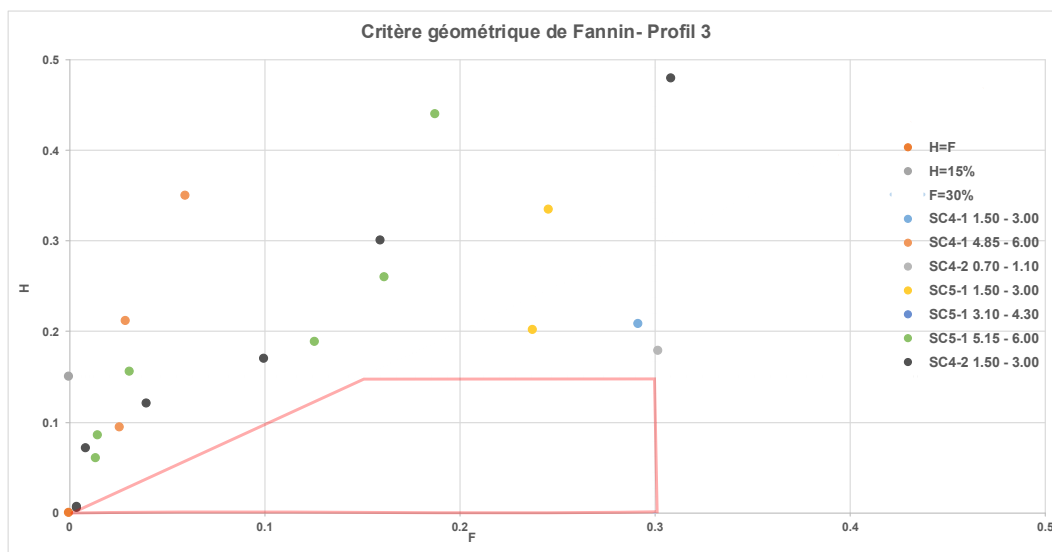
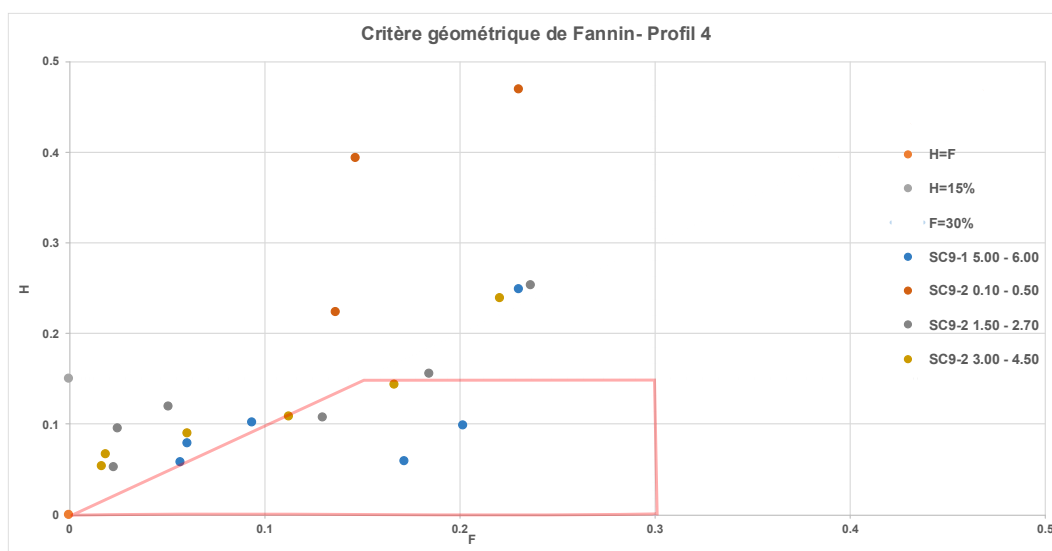
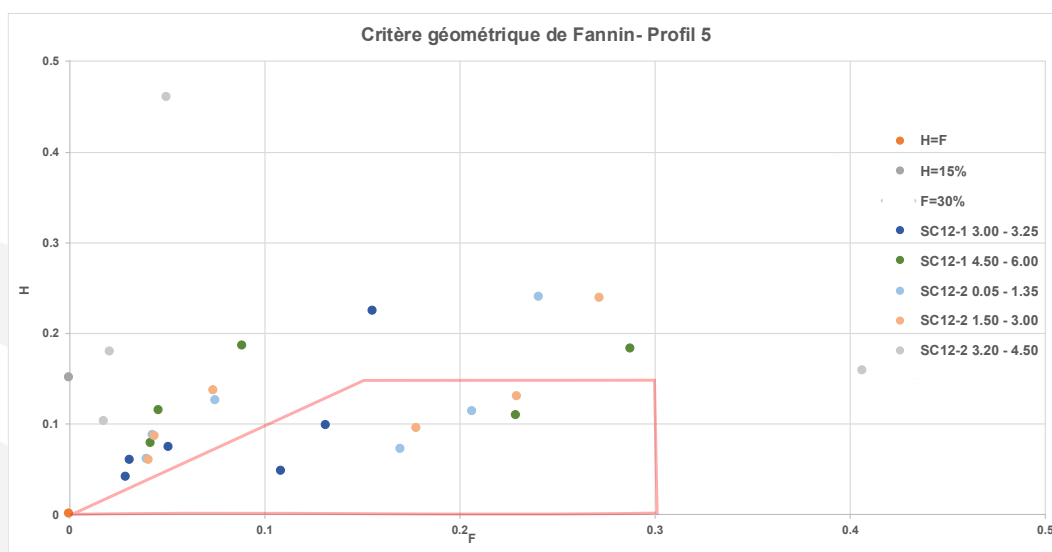
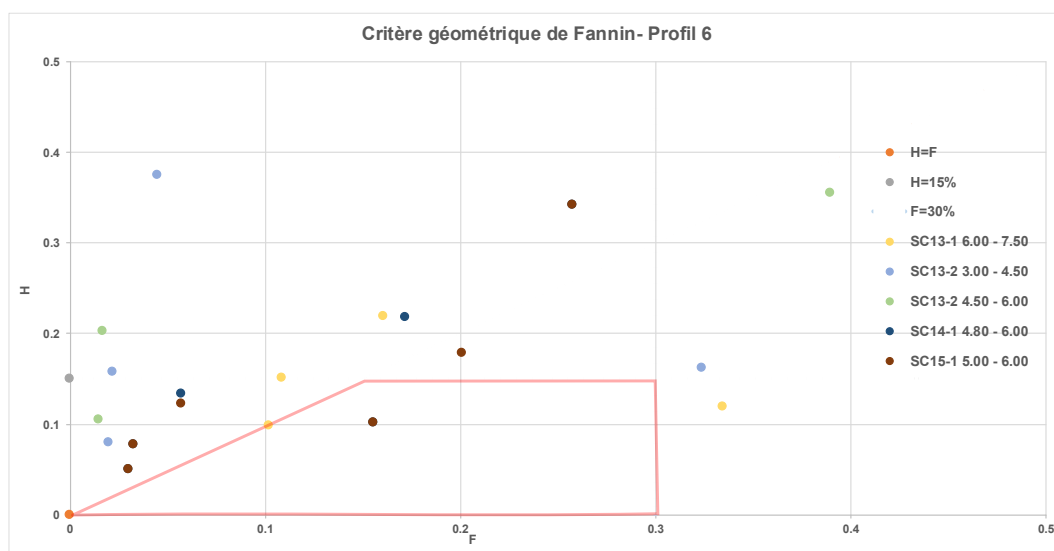
**Sauf pour ceux du profil 3, les échantillons sont quasi tous instables selon le critère**

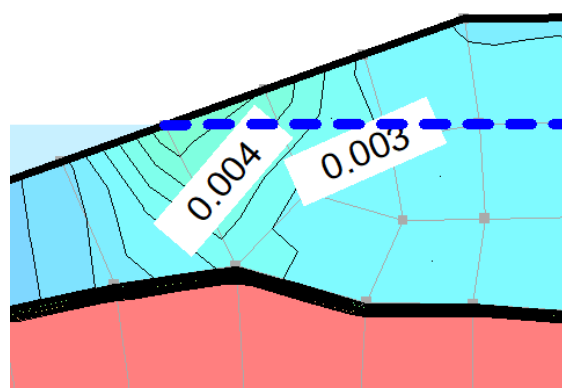
Figure 93 : Gradient hydraulique pour le Profil 6 avec palplanches – RN Fonctionnement Nominal

Les gradients du **profil 6 avec et sans palplanches** sont inférieurs au gradient critique pour le fonctionnement nominal du Polder. Pour les conditions d'essai, ces gradients deviennent supérieurs. En effet, les gradients sont davantage influencés par le niveau aval que par la présence ou l'absence de palplanches.

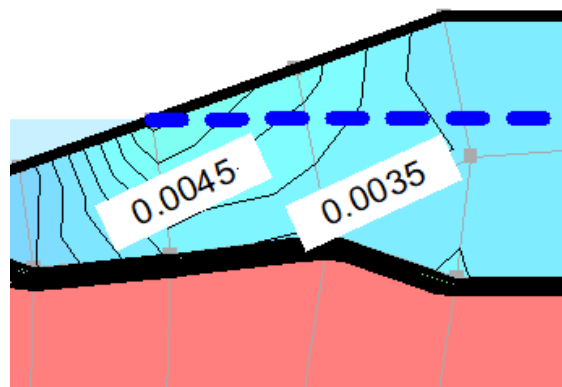
Figure 95 : Gradient hydraulique pour le Profil 4 sans palplanches – RN Fonctionnement Nominal

L'analyse du **profil 4 montre l'influence des palplanches sur les gradients des profils**. En effet, les gradients du profil avec palplanches sont inférieurs à ceux du profil sans palplanches. Par ailleurs, les conditions d'essai sont pénalisantes pour les gradients.

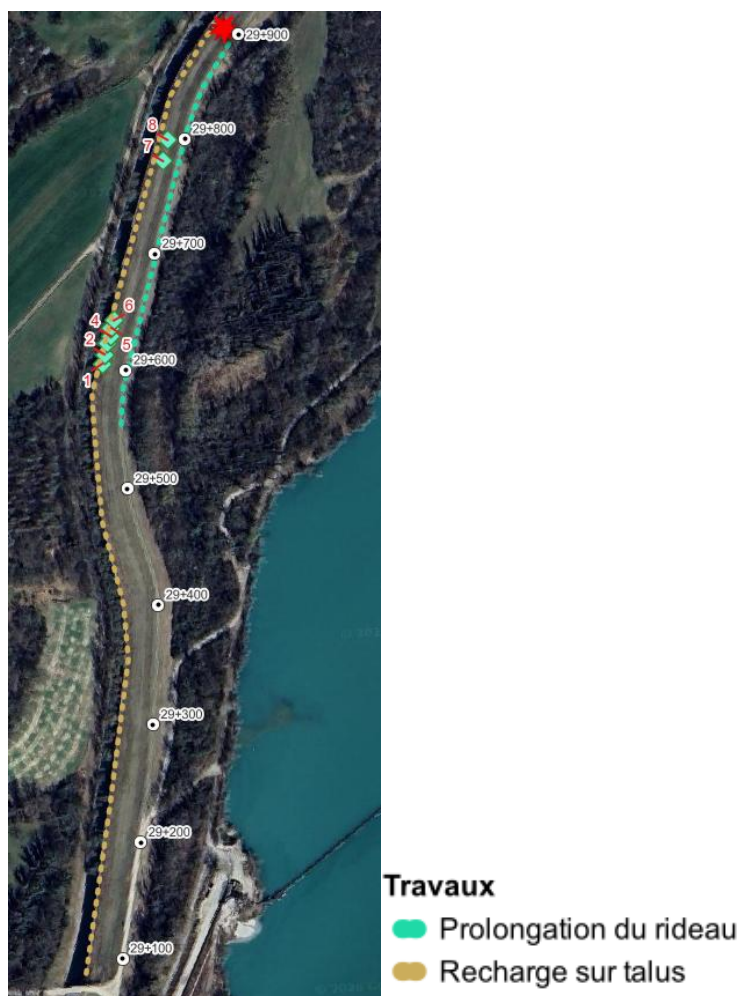
Figure 97 : Travaux pour les profils 1 et 2

Ces confortements sont proposés pour le linéaire entre les PK 29,100 et 29,900, soit entre la Route des Ruses et l'OH5. Ceci comprend les 72m du rideau de palplanches (Zone A) ainsi que les désordres 1 à 8 (fuites).

Cette zone se caractérise par l'absence de noyau (notamment au droit du rideau de palplanches) voir une arase supérieure très basse (sondages au droit des désordres). Par ailleurs, la particularité de cette zone est la présence du canal de drainage en pied de la risberme aval.

**La première partie de confortements sur l'ensemble de cette zone consiste à réaliser une recharge sur le talus du canal de dérivation afin de diminuer les gradients en pied aval, ainsi que pour mettre en œuvre une barrière filtrante (géotextile). En effet, les gradients sous conditions d'essai diminuent de 0,35/0,40 à 0,25.**

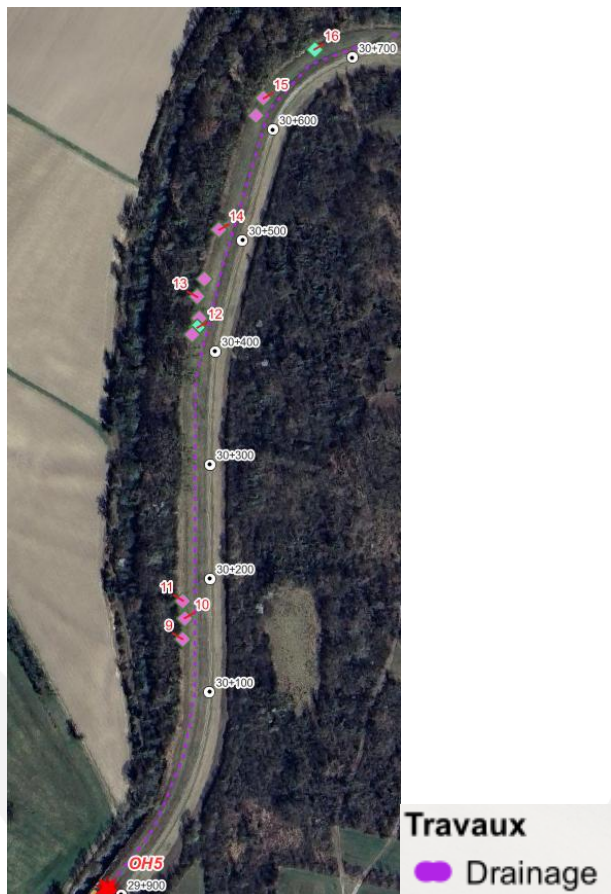
Figure 101 : Travaux pour le profil 3

Ces confortements sont proposés pour le linéaire compris entre les PK 29,900 et 30,700, soit entre l'OH5 et le virage vers la digue nord. Cela comprend les désordres 9 à 16 (sand-boils). La particularité de cette zone est l'éloignement du canal de dérivation du pied de la risberme, où une zone boisée est désormais localisée.

Le confortement sur cette zone consiste à mettre en œuvre un drain dans la risberme aval pour capter et filtrer efficacement les écoulements à travers et sous le remblai, dont les résurgences sont observées sous forme de sand-boils dans la zone boisée en aval. En effet, cette solution permet de diminuer les gradients de 0,30 à 0,002 au-delà de la risberme aval.

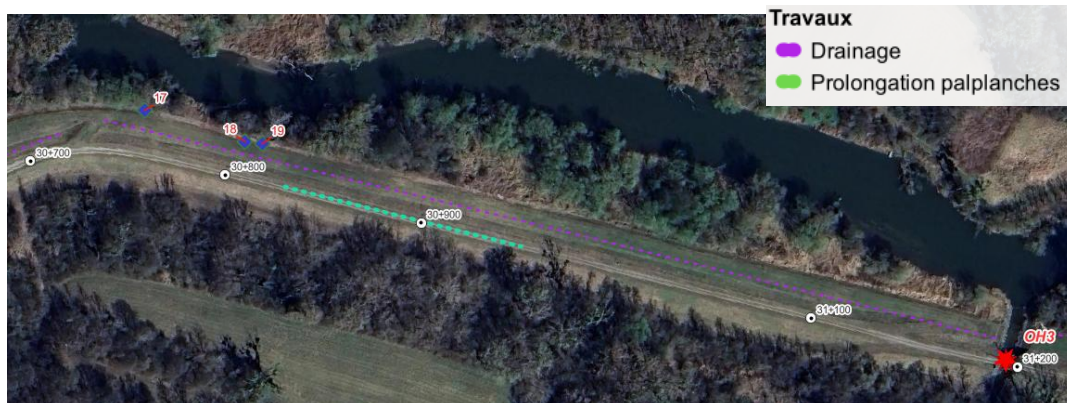
Figure 104 : Travaux pour le profil 4

Ces confortements sont proposés pour le linéaire compris entre les PK 30,700 et 31,200, soit entre le virage vers la digue nord et l'OH 3. Cela comprend les désordres 17 à 19. La particularité de cette zone est la proximité de la Moder avec la digue.

**Le confortement sur cette zone consiste à rehausser le rideau existant et de le prolonger vers l'aval pour éviter le contournement des écoulements.**

Les travaux sur le rideau existant consistent à la mise en œuvre d'une longrine en béton afin de rehausser l'arase à la cote 119,27 m NGF / 118,70 m NN, soit une marge de 25 cm par rapport à la RN du Polder (119,02 m NGF / 118,45 m NN). Les dimensions de la longrine sont 120x50cm (HxL) dont 20cm de recouvrement sur les palplanches. Une fouille à la pelle doit être réalisée avant les travaux afin de vérifier l'arase réelle du rideau.

Entre les PK 30,820 et 30,950 un rideau de palplanches est mis en œuvre en talus amont, dans le même axe de celui existant. Les palplanches sont de type PU12 (même type du rideau existant) et 9m de long. L'arase est à la cote 119,27 m NGF / 118,70 m NN (même cote de la rehausse par la longrine). Le raccordement avec le rideau existant est réalisé par l'enclanchement à la dernière palplanche.

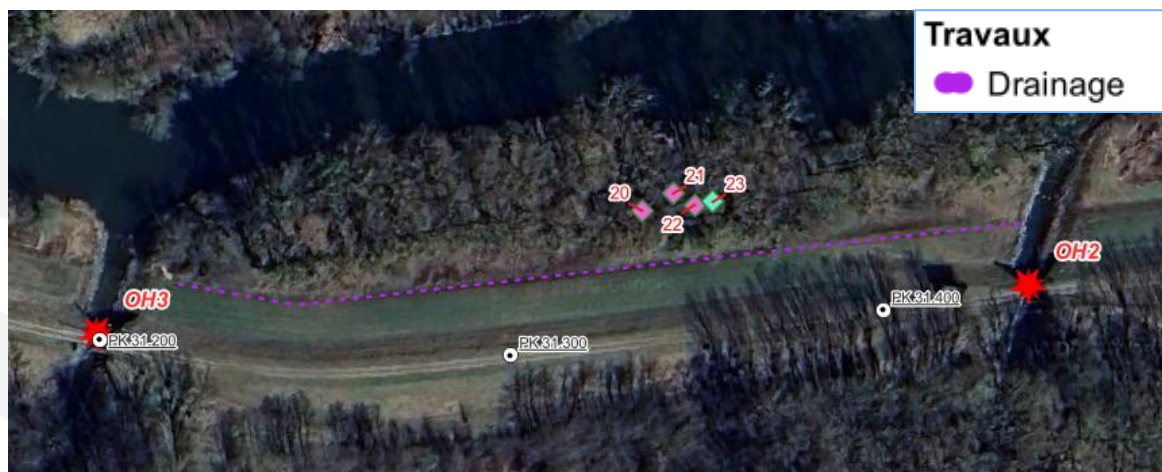
Figure 107 : Travaux pour le profil 5

Ces confortements sont proposés pour le linéaire compris entre les PK 31,200 et 31,450, soit entre les OH3 et OH2. Cela comprend les désordres 20 à 23 (sand-boils).

Le confortement sur cette zone consiste à mettre en œuvre un drain en pied de talus pour capter et filtrer efficacement les écoulements à travers et sous le remblai, dont les résurgences sont observées sous forme de sand-boils entre la berge de la Moder et le pied de la risberme. En effet, cette solution permet de diminuer les gradients de 0,35 à 0,20.

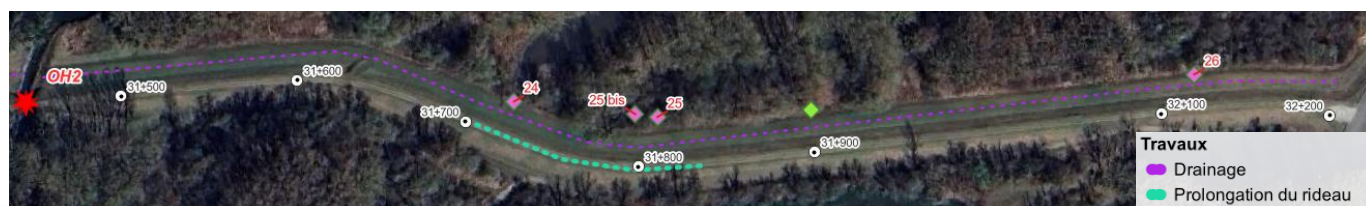
Figure 109 : Travaux pour le profil 6

Ces confortements sont proposés pour le linéaire compris entre les PK 31,400 et 32,200, soit entre l'OH2 et la fin de la digue nord. Cela comprend les désordres 24 à 26 (sand-boils) et notamment la zone de l'ancienne gravière (coté Polder).

Le confortement sur cette zone consiste à rehausser le rideau existant et le prolonger vers l'amont pour éviter le contournement des écoulements entre l'ancienne gravière et l'annexe hydraulique coté Moder.
