# Rapport de repérage amiante avant réalisation de travaux dans un immeuble bâti

Rapport N° : 27790697/S1/1/AM-RTV\_V1

### 590350024E BAT0001 DIAG COMPLEMENTAIRE

CASERNE VANDAMME  
59000 LILLE

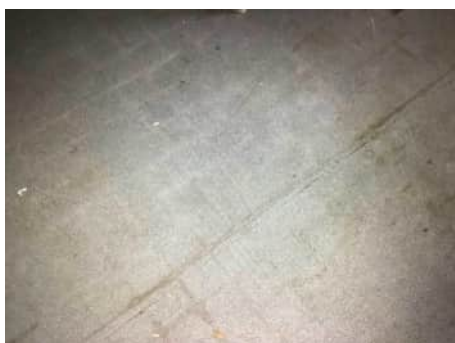
| P1 | ZPSO 1 |

| P1 | ZPSO 1 |
|---|---|
| Caserne Vandamme -> Bâtiment 001 -> RDC -> Couloir | |
| Revêtements de sol -> Sous-couches des revêtements souples | |

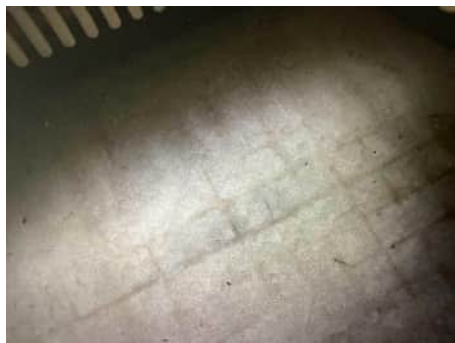
| P2 | ZPSO 1 |

| P2 | ZPSO 1 |
|---|---|
| Caserne Vandamme -> Bâtiment 001 -> RDC -> Couloir | |
| Revêtements de sol -> Sous-couches des revêtements souples | |

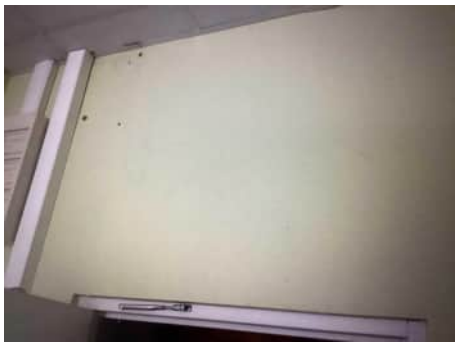
| P3 | ZPSO 4 |

| P3 | ZPSO 4 |
|---|---|
| Caserne Vandamme -> Bâtiment 001 -> RDC -> Couloir | |
| Cloisons (légères et préfabriquées) -> Bandes calicot | |

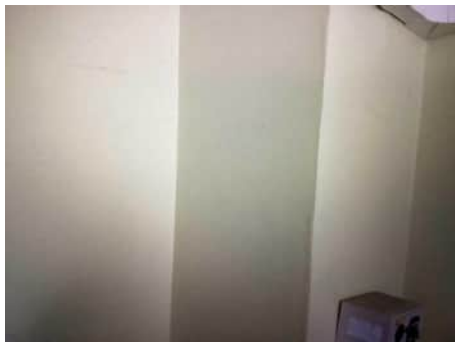
| P4 | ZPSO 4 |

| P4 | ZPSO 4 |
|---|---|
| Caserne Vandamme -> Bâtiment 001 -> RDC -> Couloir | |
| Cloisons (légères et préfabriquées) -> Bandes calicot | |

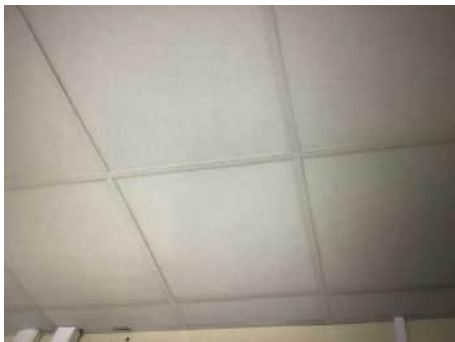
| P5 | ZPSO 6 |

| P5 | ZPSO 6 |
|---|---|
| Caserne Vandamme -> Bâtiment 001 -> RDC -> Couloir | |
| Faux plafonds -> Panneaux (Liste A) | |

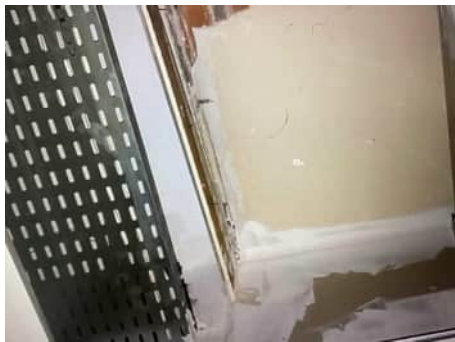
| P6 | ZPSO 7 |

| P6 | ZPSO 7 |
|---|---|
| Caserne Vandamme -> Bâtiment 001 -> RDC -> Couloir | |
| Plafonds -> Enduits lissés, projetés ou talochés | |

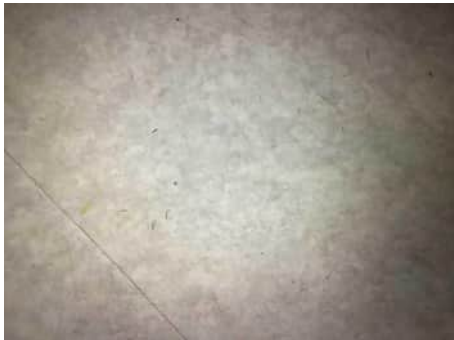
| P7 | ZPSO 8 |

| Caserne Vandamme -> Bâtiment 001 -> RDC -> Bureau 1 | |
| Revêtements de sol -> Sous-couches des revêtements souples | |

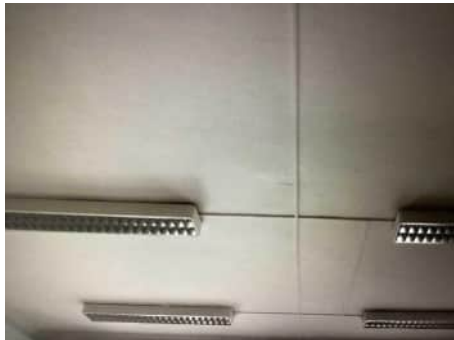
| P8 | ZPSO 7 |

| Caserne Vandamme -> Bâtiment 001 -> RDC -> Bureau 1 | |
| Plafonds -> Enduits lissés, projetés ou talochés | |

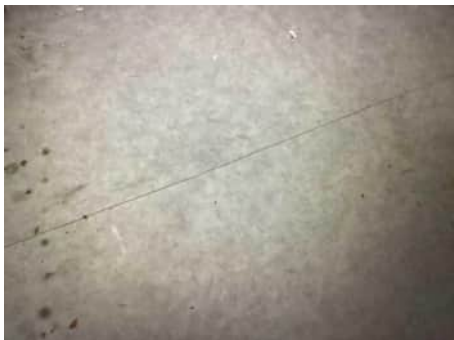
| P9 | ZPSO 8 |

| Caserne Vandamme -> Bâtiment 001 -> RDC -> Bureau 4 | |
| Revêtements de sol -> Sous-couches des revêtements souples | |

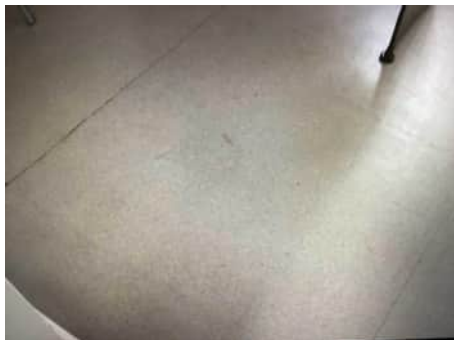
| P10 | ZPSO 9 |

| Caserne Vandamme -> Bâtiment 001 -> RDC -> Bureau 6 | |
| Revêtements de sol -> Sous-couches des revêtements souples | |

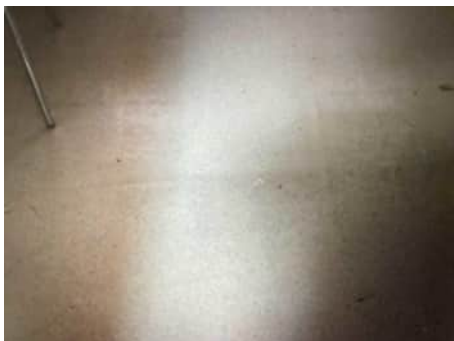
| P11 | ZPSO 9 |

| Caserne Vandamme -> Bâtiment 001 -> RDC -> Bureau 9 | |
| Revêtements de sol -> Sous-couches des revêtements souples | |

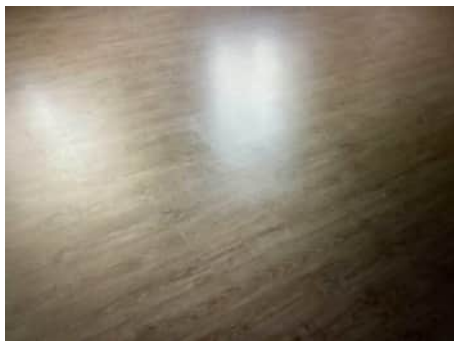
| P12 | ZPSO 14 |

| Caserne Vandamme -> Bâtiment 001 -> R+3 -> Bureau 16 | |
| Revêtements de sol -> Sous-couches des revêtements souples | |

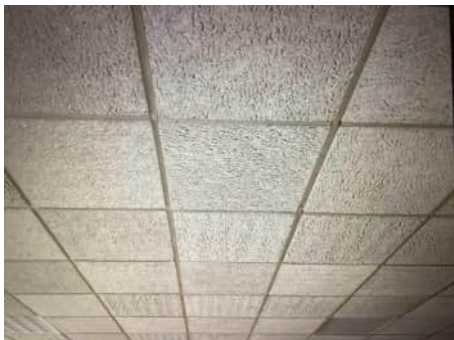
| P13 | ZPSO 17 |

| Caserne Vandamme -> Bâtiment 001 -> R+3 -> Bureau 16 | |
| Faux plafonds -> Panneaux (Liste A) | |

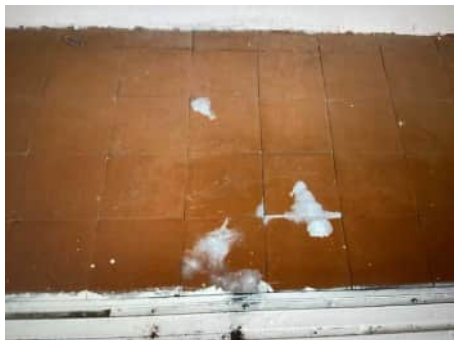
| P14 | ZPSO 19 |

| Caserne Vandamme -> Bâtiment 001 -> R+3 -> Bureau 16 | |
| Revêtements de sol -> Colles de carrelage | |

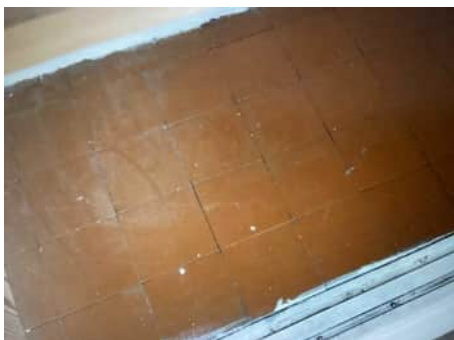
| P15 | ZPSO 19 |

| Caserne Vandamme -> Bâtiment 001 -> R+3 -> Bureau 16 | |
| Revêtements de sol -> Colles de carrelage | |

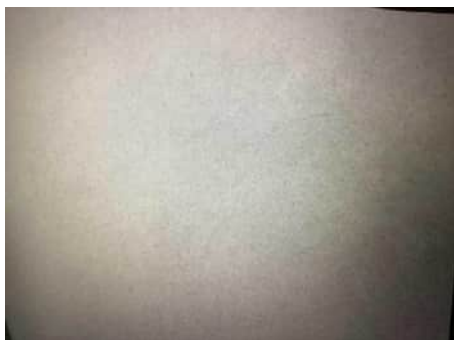
| P16 | ZPSO 21 |

| Caserne Vandamme -> Bâtiment 001 -> R+3 -> Bureau 22 | |
| Revêtements de sol -> Sous-couches des revêtements souples | |

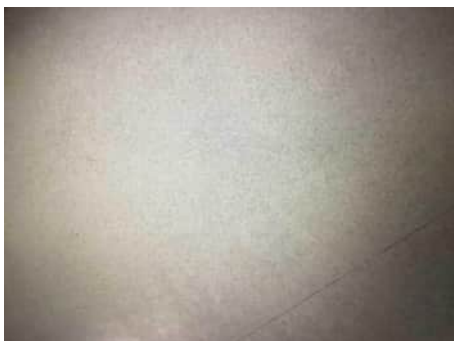
| P17 | ZPSO 21 |

| Caserne Vandamme -> Bâtiment 001 -> R+3 -> Bureau 22 | |
| Revêtements de sol -> Sous-couches des revêtements souples | |

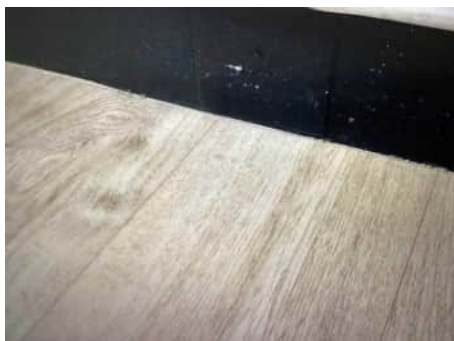
| P18 | ZPSO 14 |

| Caserne Vandamme -> Bâtiment 001 -> R+3 -> Bureau 23 | |
| Revêtements de sol -> Sous-couches des revêtements souples | |

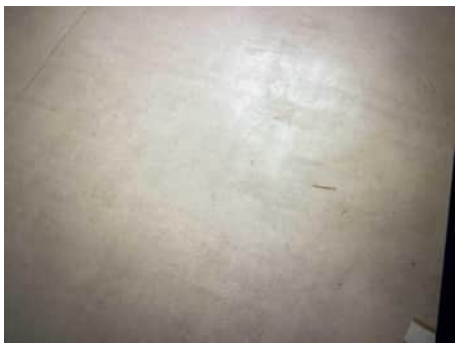
| P19 | ZPSO 22 |

| Caserne Vandamme -> Bâtiment 001 -> R+3 -> Bureau 7 | |
| Revêtements de sol -> Sous-couches des revêtements souples | |

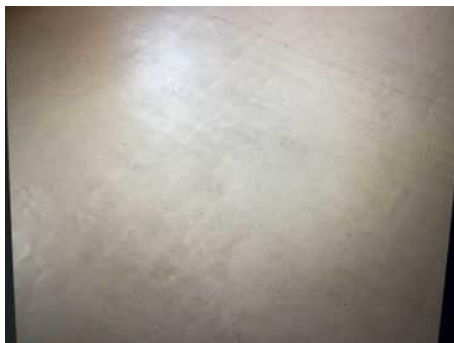
| P20 | ZPSO 22 |

| Caserne Vandamme -> Bâtiment 001 -> R+3 -> Bureau 8 | |
| Revêtements de sol -> Sous-couches des revêtements souples | |

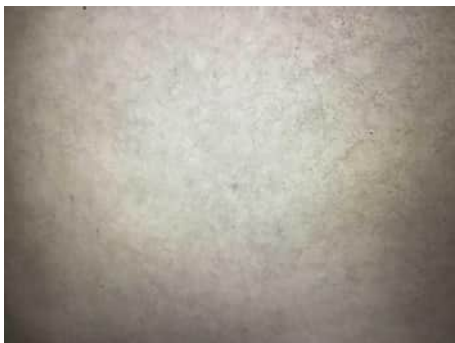
| P21 | ZPSO 23 |

| Caserne Vandamme -> Bâtiment 001 -> R+3 -> Bureau 12 | |
| Revêtements de sol -> Sous-couches des revêtements souples | |

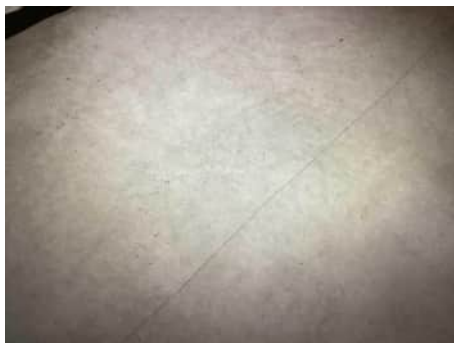
| P22 | ZPSO 23 |

| Caserne Vandamme -> Bâtiment 001 -> R+3 -> Bureau 12 | |
| Revêtements de sol -> Sous-couches des revêtements souples | |

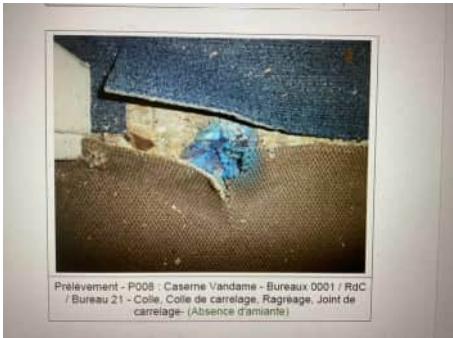
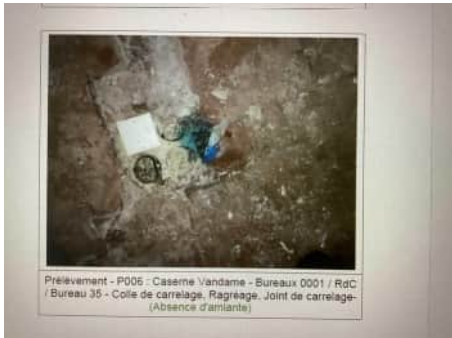
| <p>Prélèvement - P008 : Caserne Vandamme - Bureaux 0001 / RdC / Bureau 21 - Colle, Colle de carrelage, Ragréage, Joint de carrelage- (Absence d'amiante)</p> | | <p>Prélèvement - P005 : Caserne Vandamme - Bureaux 0001 / RdC / Bureau 35 - Colle de carrelage, Ragréage, Joint de carrelage- (Absence d'amiante)</p> | |
| Revêtements de sol -> Colles de carrelage | | Revêtements de sol -> Colles de carrelage | |

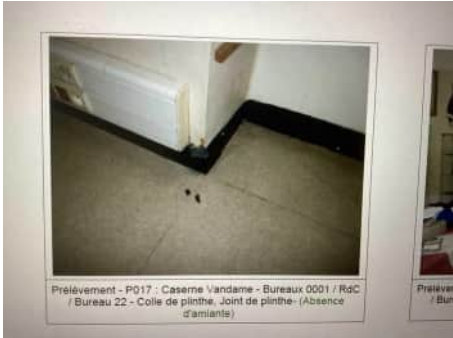
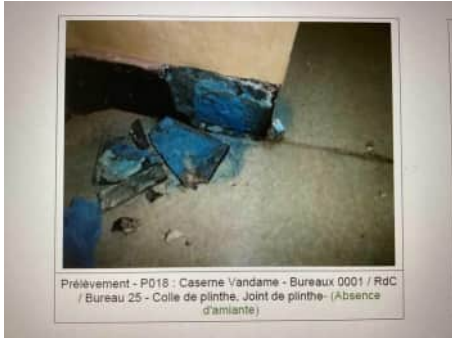
| <p>Prélèvement - P017 : Caserne Vandamme - Bureaux 0001 / RdC / Bureau 22 - Colle de plinthe, Joint de plinthe- (Absence d'amiante)</p> | | <p>Prélèvement - P018 : Caserne Vandamme - Bureaux 0001 / RdC / Bureau 25 - Colle de plinthe, Joint de plinthe- (Absence d'amiante)</p> | |
| Revêtements de murs, poteaux, cloisons, gaines, coffres -> Colles de plinthe | | Revêtements de murs, poteaux, cloisons, gaines, coffres -> Colles de plinthe | |

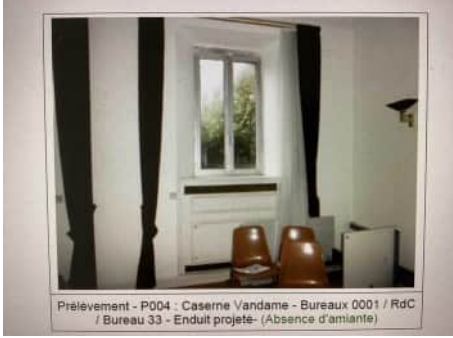
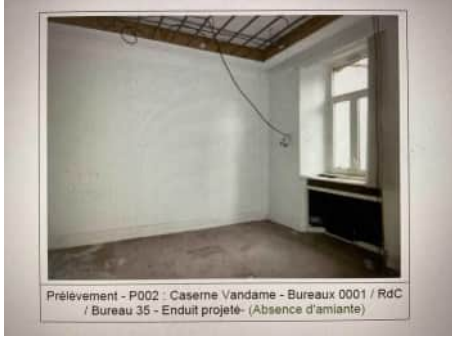
| <p>Prélèvement - P004 : Caserne Vandamme - Bureaux 0001 / RdC / Bureau 33 - Enduit projeté- (Absence d'amiante)</p> | | <p>Prélèvement - P002 : Caserne Vandamme - Bureaux 0001 / RdC / Bureau 35 - Enduit projeté- (Absence d'amiante)</p> | |
| Murs et cloisons maçonnées "en dur" -> Enduits lissés, projetés ou talochés | | Murs et cloisons maçonnées "en dur" -> Enduits lissés, projetés ou talochés | |

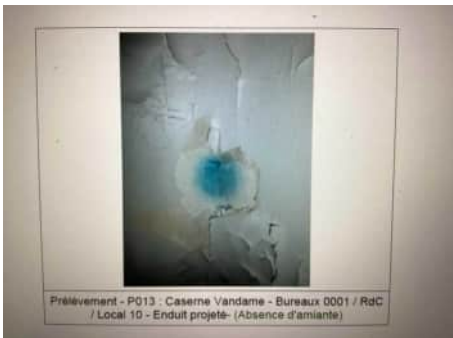
| S3 | ZPSO 5 |

| <p>Prélèvement - P013 : Caserne Vandamme - Bureaux 0001 / Rdc / Local 10 - Enduit projeté- (Absence d'amiante)</p> | |
| Murs et cloisons maçonnées "en dur" -> Enduits lissés, projetés ou talochés | |

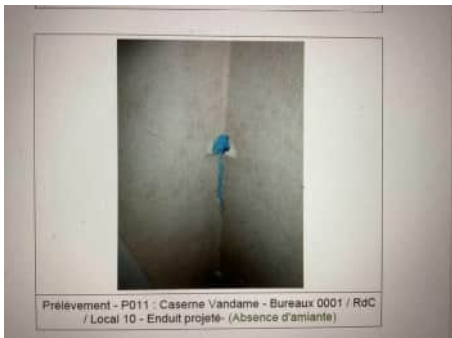
| S3 | ZPSO 5 |

| <p>Prélèvement - P011 : Caserne Vandamme - Bureaux 0001 / Rdc / Local 10 - Enduit projeté- (Absence d'amiante)</p> | |
| Murs et cloisons maçonnées "en dur" -> Enduits lissés, projetés ou talochés | |

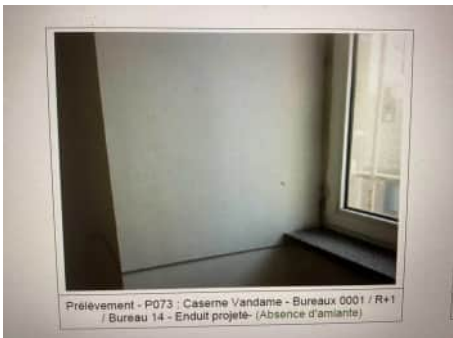
| S4 | ZPSO 10 |

| <p>Prélèvement - P073 : Caserne Vandamme - Bureaux 0001 / R+1 / Bureau 14 - Enduit projeté- (Absence d'amiante)</p> | |
| Murs et cloisons maçonnées "en dur" -> Enduits lissés, projetés ou talochés | |

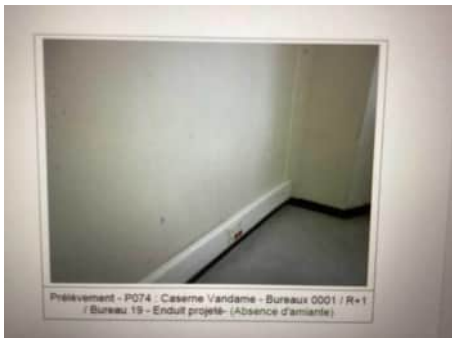
| S4 | ZPSO 10 |

| <p>Prélèvement - P074 : Caserne Vandamme - Bureaux 0001 / R+1 / Bureau 19 - Enduit projeté- (Absence d'amiante)</p> | |
| Murs et cloisons maçonnées "en dur" -> Enduits lissés, projetés ou talochés | |

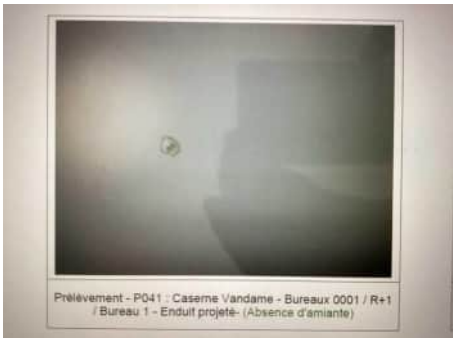
| S4 | ZPSO 10 |

| <p>Prélèvement - P041 : Caserne Vandamme - Bureaux 0001 / R+1 / Bureau 1 - Enduit projeté- (Absence d'amiante)</p> | |
| Murs et cloisons maçonnées "en dur" -> Enduits lissés, projetés ou talochés | |

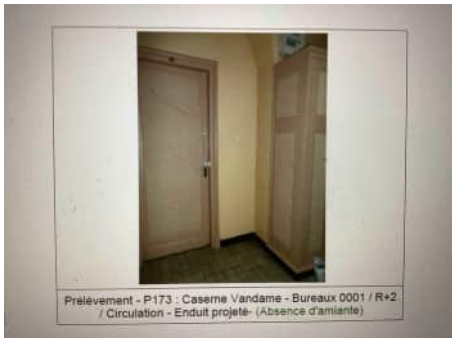
| S7 | ZPSO 12 |

| <p>Prélèvement - P173 : Caserne Vandamme - Bureaux 0001 / R+2 / Circulation - Enduit projeté- (Absence d'amiante)</p> | |
| Murs et cloisons maçonnées "en dur" -> Enduits lissés, projetés ou talochés | |

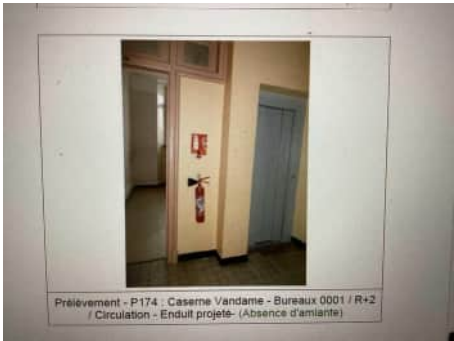
| S7 | ZPSO 12 |

| S7 | ZPSO 12 |
|---|---|
| Caserne Vandamme -> Bâtiment 001 -> R+2 -> Bureau 25 | |
| Murs et cloisons maçonnées "en dur" -> Enduits lissés, projetés ou talochés | |

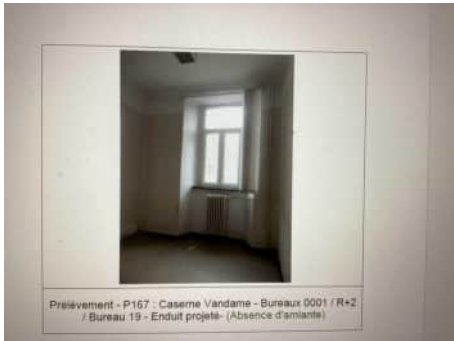
| S7 | ZPSO 12 |

| S7 | ZPSO 12 |
|---|---|
| Caserne Vandamme -> Bâtiment 001 -> R+2 -> Bureau 25 | |
| Murs et cloisons maçonnées "en dur" -> Enduits lissés, projetés ou talochés | |

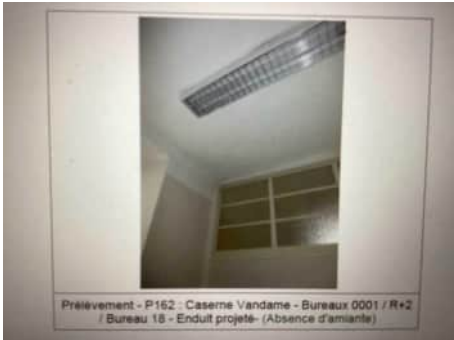
| S8 | ZPSO 13 |

| S8 | ZPSO 13 |
|---|---|
| Caserne Vandamme -> Bâtiment 001 -> R+2 -> Bureau 25 | |
| Plafonds -> Enduits lissés, projetés ou talochés | |

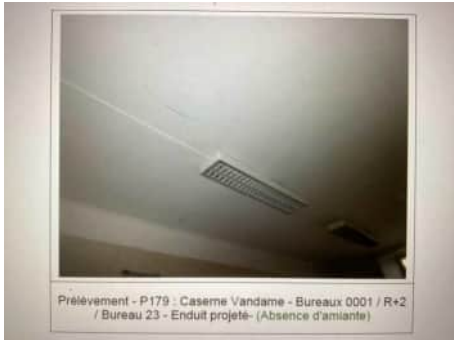
| S8 | ZPSO 13 |

| S8 | ZPSO 13 |
|---|---|
| Caserne Vandamme -> Bâtiment 001 -> R+2 -> Bureau 25 | |
| Plafonds -> Enduits lissés, projetés ou talochés | |

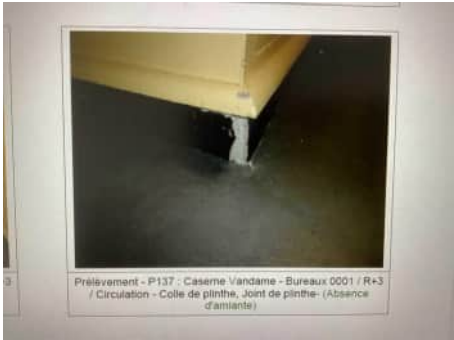
| S9 | ZPSO 15 |

| S9 | ZPSO 15 |
|---|---|
| Caserne Vandamme -> Bâtiment 001 -> R+3 -> Bureau 16 | |
| Revêtements de murs, poteaux, cloisons, gaines, coffres -> Colles de plinthe | |

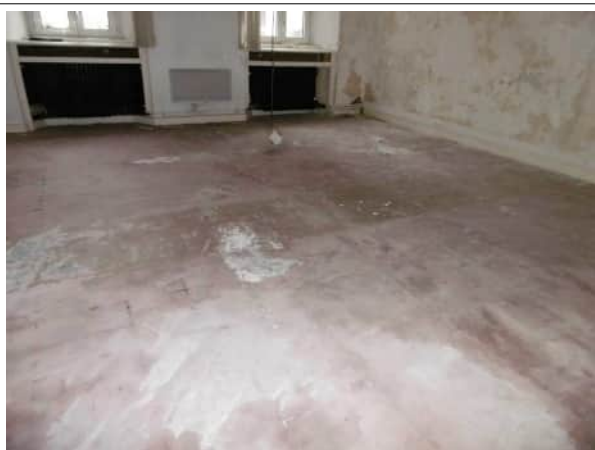
Prélèvement - P001 : Caserne Vandame - Bureaux 0001 / RdC  
/ Bureau 35 - Colle de carrelage, Ragréage, Joint de carrelage-  
(Absence d'amiante)

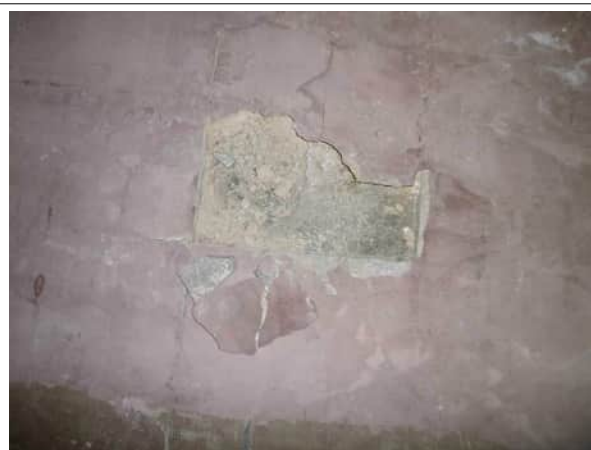
Prélèvement - P001 : Caserne Vandame - Bureaux 0001 / RdC  
/ Bureau 35 - Colle de carrelage, Ragréage, Joint de carrelage-  
(Absence d'amiante)

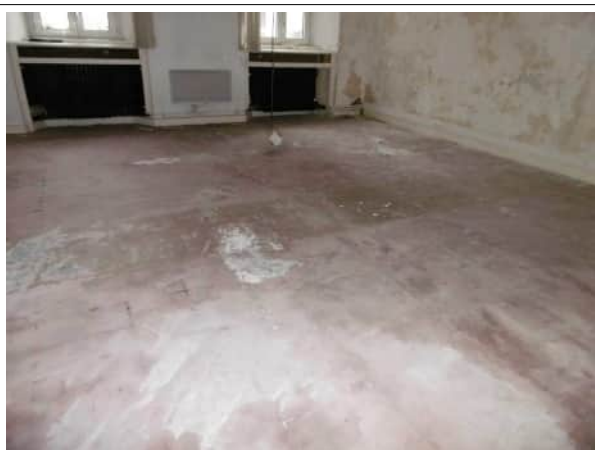
Prélèvement - P001 : Caserne Vandame - Bureaux 0001 / RdC  
/ Bureau 35 - Colle de carrelage, Ragréage, Joint de carrelage-  
(Absence d'amiante)

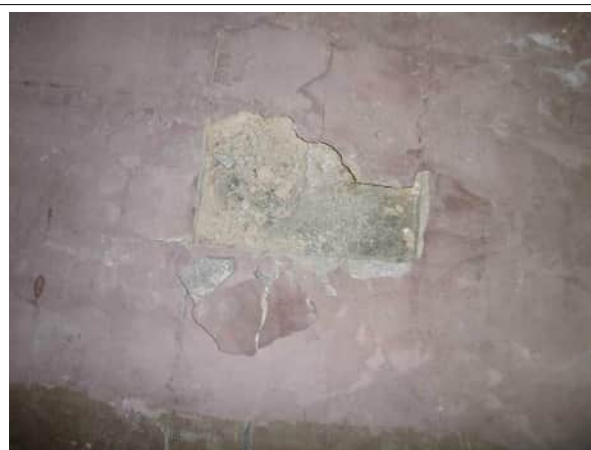
Prélèvement - P001 : Caserne Vandame - Bureaux 0001 / RdC  
/ Bureau 35 - Colle de carrelage, Ragréage, Joint de carrelage-  
(Absence d'amiante)

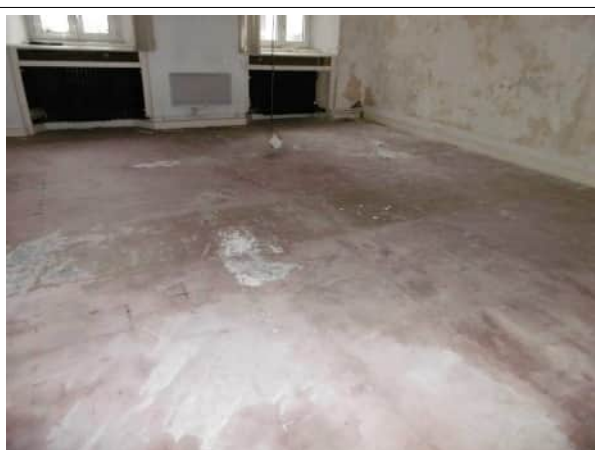
Prélèvement - P001 : Caserne Vandame - Bureaux 0001 / RdC  
/ Bureau 35 - Colle de carrelage, Ragréage, Joint de carrelage-  
(Absence d'amiante)

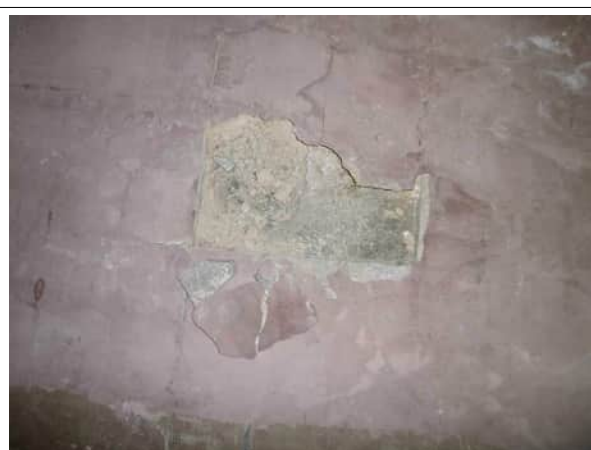
Prélèvement - P001 : Caserne Vandame - Bureaux 0001 / RdC  
/ Bureau 35 - Colle de carrelage, Ragréage, Joint de carrelage-  
(Absence d'amiante)

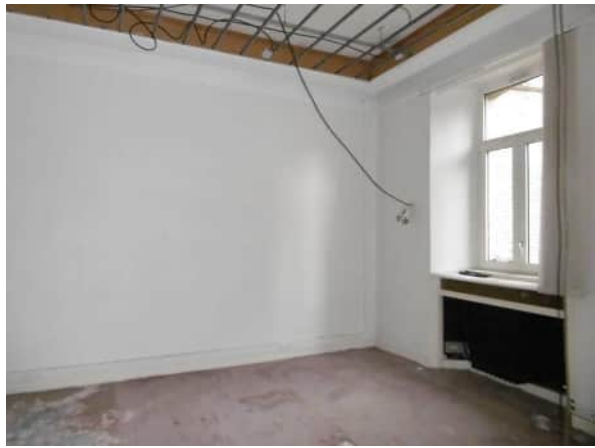
Prélèvement - P002 : Caserne Vandame - Bureaux 0001 / RdC  
/ Bureau 35 - Enduit projeté- (Absence d'amiante)

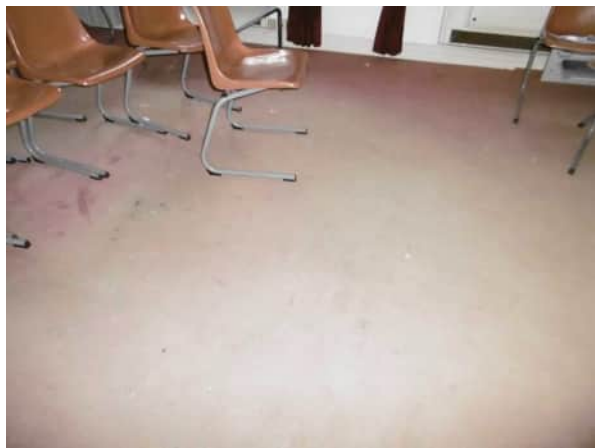
Prélèvement - P003 : Caserne Vandame - Bureaux 0001 / RdC  
/ Bureau 33 - Colle, Ragréage- (Absence d'amiante)

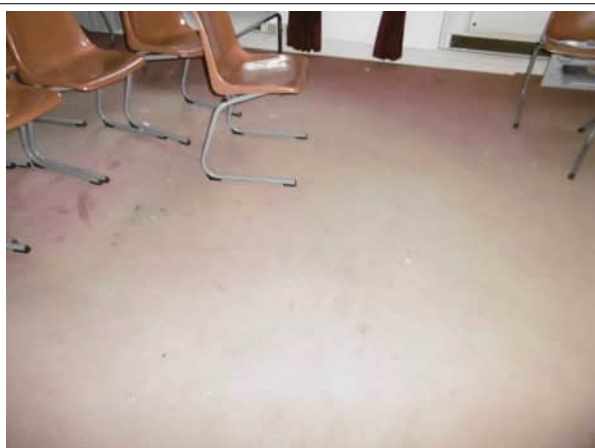
Prélèvement - P003 : Caserne Vandame - Bureaux 0001 / RdC  
/ Bureau 33 - Colle, Ragréage- (Absence d'amiante)

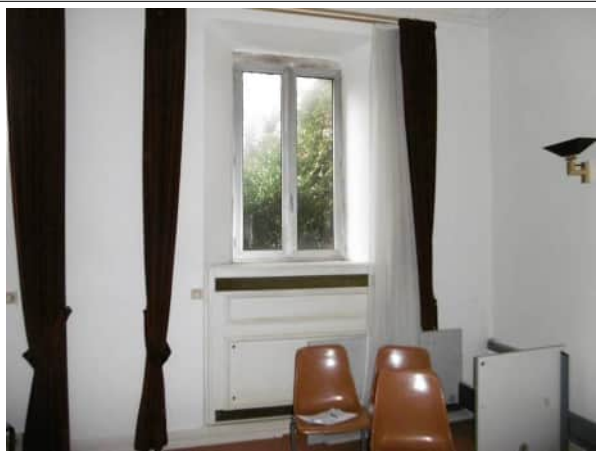
Prélèvement - P004 : Caserne Vandame - Bureaux 0001 / RdC  
/ Bureau 33 - Enduit projeté- (Absence d'amiante)

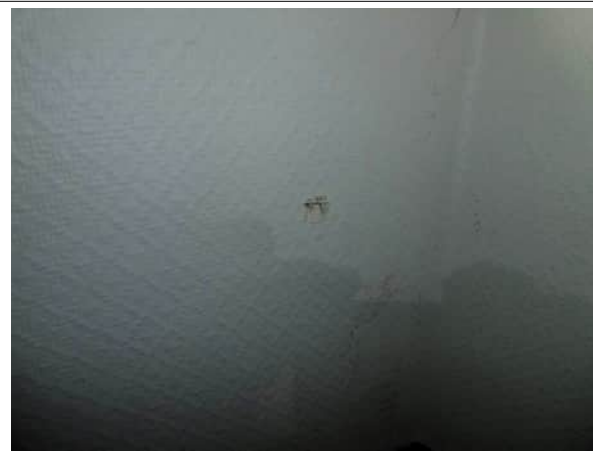
Prélèvement - P004 : Caserne Vandame - Bureaux 0001 / RdC  
/ Bureau 33 - Enduit projeté- (Absence d'amiante)

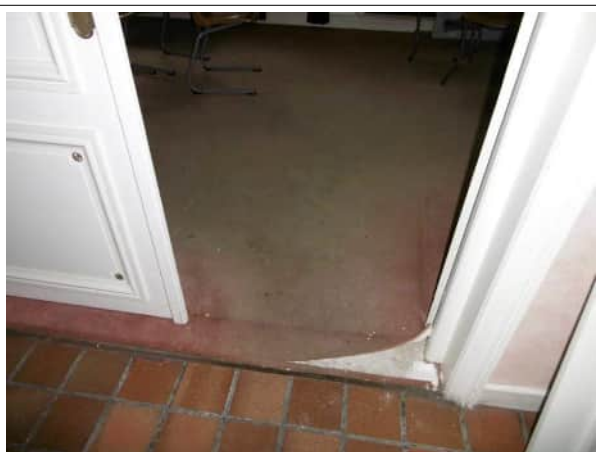
Prélèvement - P005 : Caserne Vandame - Bureaux 0001 / RdC  
/ Bureau 33 - Colle, Ragréage- (Absence d'amiante)

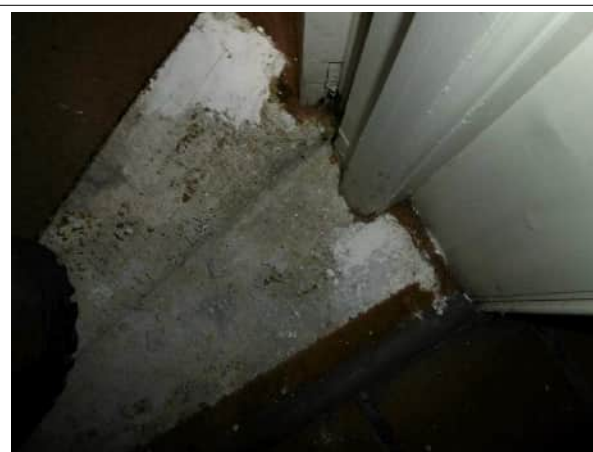
Prélèvement - P005 : Caserne Vandame - Bureaux 0001 / RdC  
/ Bureau 33 - Colle, Ragréage- (Absence d'amiante)

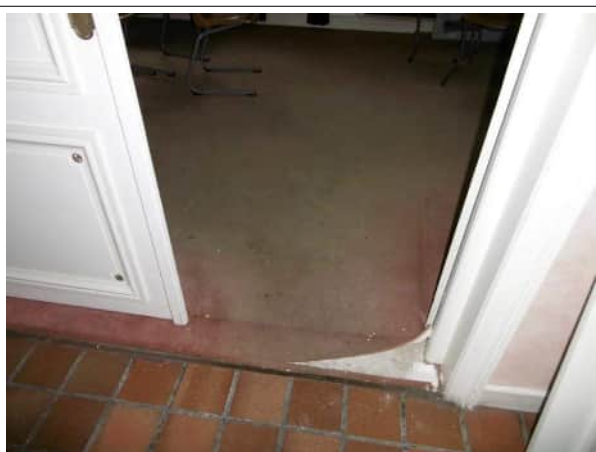
Prélèvement - P005 : Caserne Vandame - Bureaux 0001 / RdC  
/ Bureau 33 - Colle, Ragréage- (Absence d'amiante)

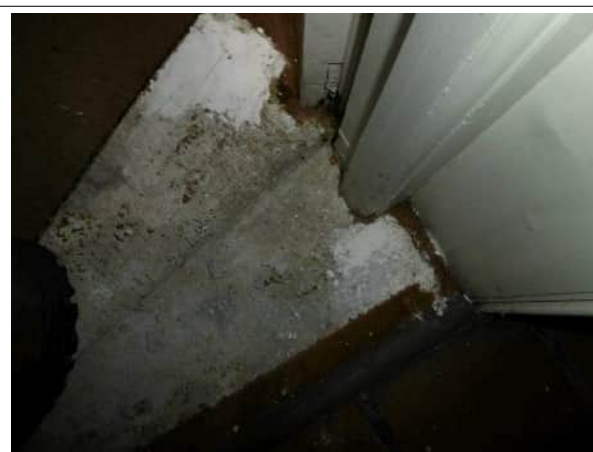
Prélèvement - P005 : Caserne Vandame - Bureaux 0001 / RdC  
/ Bureau 33 - Colle, Ragréage- (Absence d'amiante)

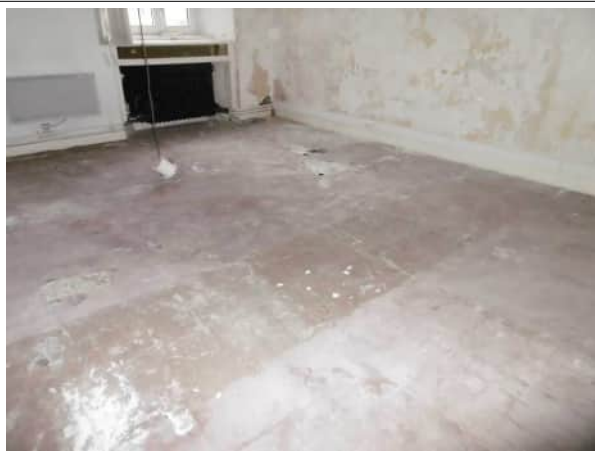
Prélèvement - P006 : Caserne Vandame - Bureaux 0001 / RdC  
/ Bureau 35 - Colle de carrelage, Ragréage, Joint de carrelage-  
(Absence d'amiante)

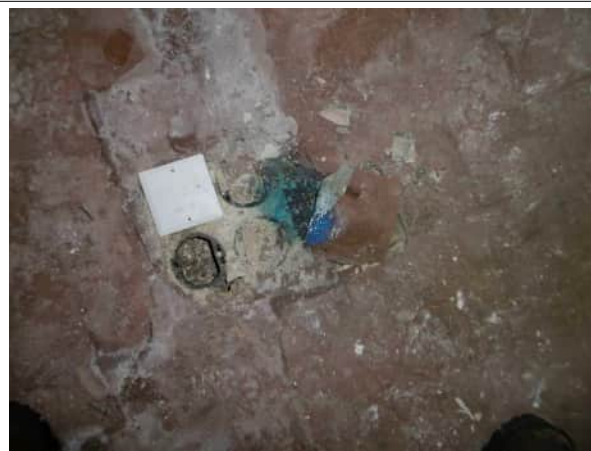
Prélèvement - P006 : Caserne Vandame - Bureaux 0001 / RdC  
/ Bureau 35 - Colle de carrelage, Ragréage, Joint de carrelage-  
(Absence d'amiante)

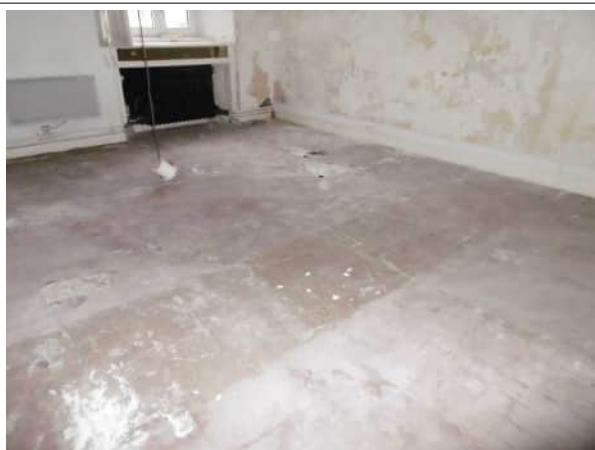
Prélèvement - P006 : Caserne Vandame - Bureaux 0001 / RdC  
/ Bureau 35 - Colle de carrelage, Ragréage, Joint de carrelage-  
(Absence d'amiante)

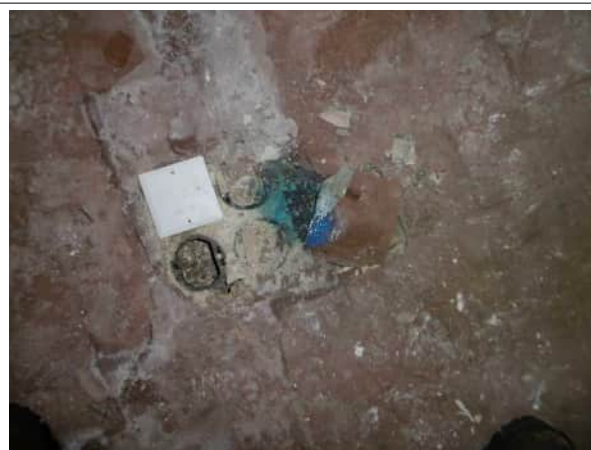
Prélèvement - P006 : Caserne Vandame - Bureaux 0001 / RdC  
/ Bureau 35 - Colle de carrelage, Ragréage, Joint de carrelage-  
(Absence d'amiante)

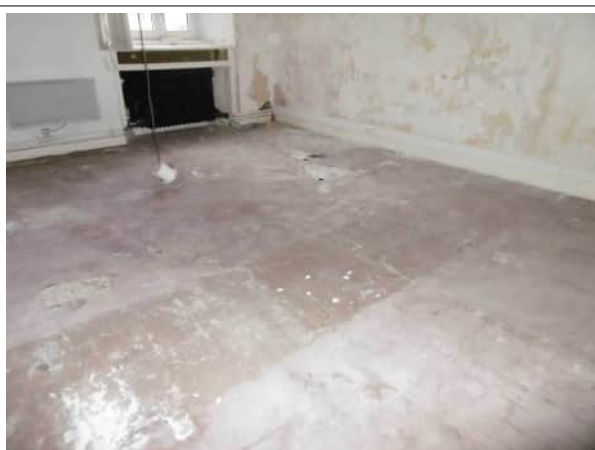
Prélèvement - P006 : Caserne Vandame - Bureaux 0001 / RdC  
/ Bureau 35 - Colle de carrelage, Ragréage, Joint de carrelage-  
(Absence d'amiante)

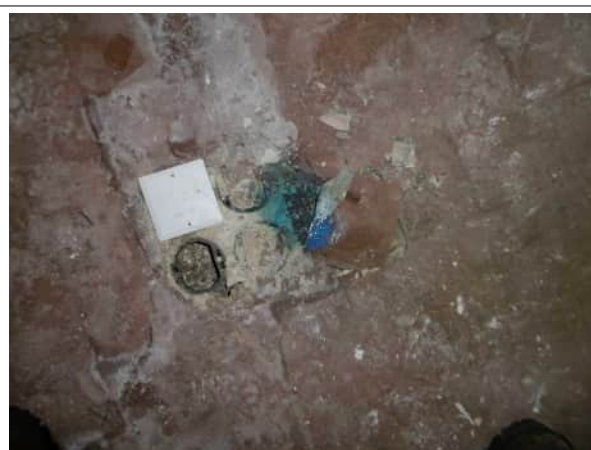
Prélèvement - P006 : Caserne Vandame - Bureaux 0001 / RdC  
/ Bureau 35 - Colle de carrelage, Ragréage, Joint de carrelage-  
(Absence d'amiante)

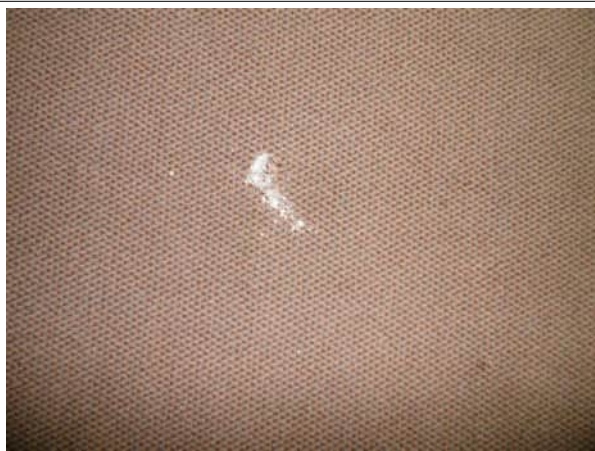
Prélèvement - P007 : Caserne Vandame - Bureaux 0001 / RdC  
/ Bureau 21 - Colle, Ragréage- (Absence d'amiante)

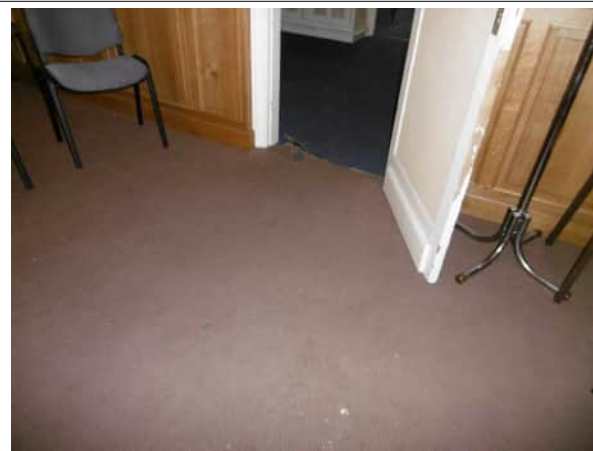
Prélèvement - P007 : Caserne Vandame - Bureaux 0001 / RdC  
/ Bureau 21 - Colle, Ragréage- (Absence d'amiante)

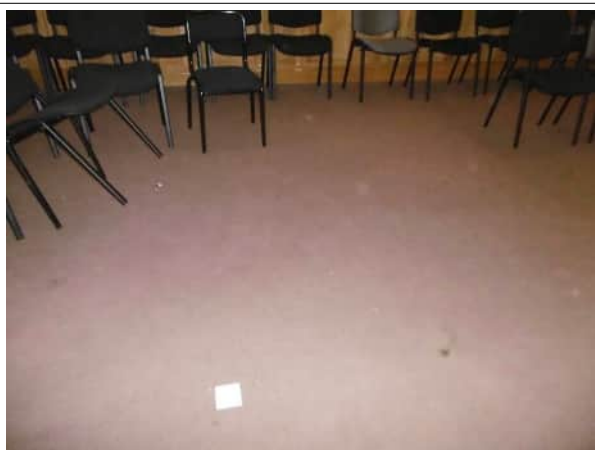
Prélèvement - P007 : Caserne Vandame - Bureaux 0001 / RdC  
/ Bureau 21 - Colle, Ragréage- (Absence d'amiante)

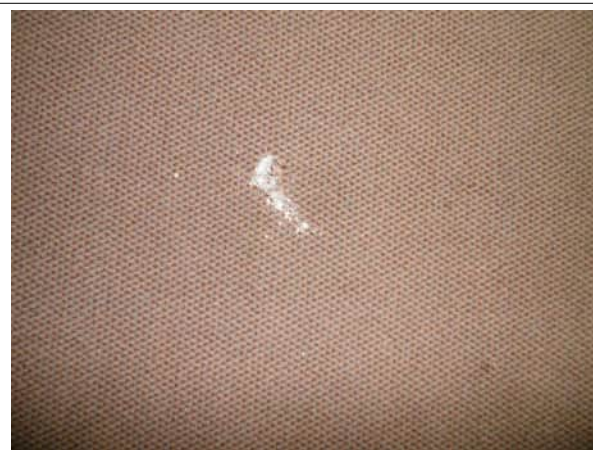
Prélèvement - P007 : Caserne Vandame - Bureaux 0001 / RdC  
/ Bureau 21 - Colle, Ragréage- (Absence d'amiante)

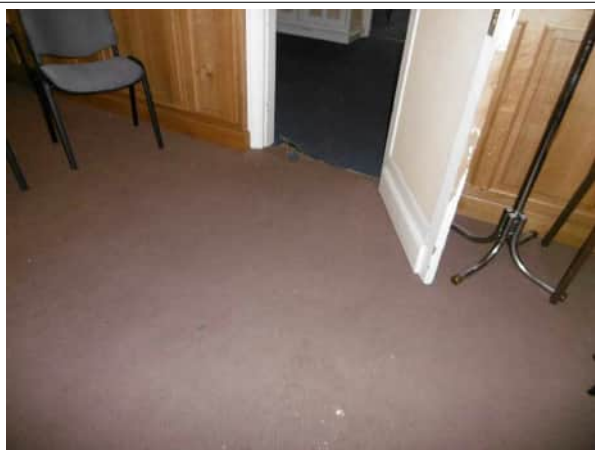
Prélèvement - P008 : Caserne Vandame - Bureaux 0001 / RdC  
/ Bureau 21 - Colle, Colle de carrelage, Ragréage, Joint de  
carrelage- (Absence d'amiante)

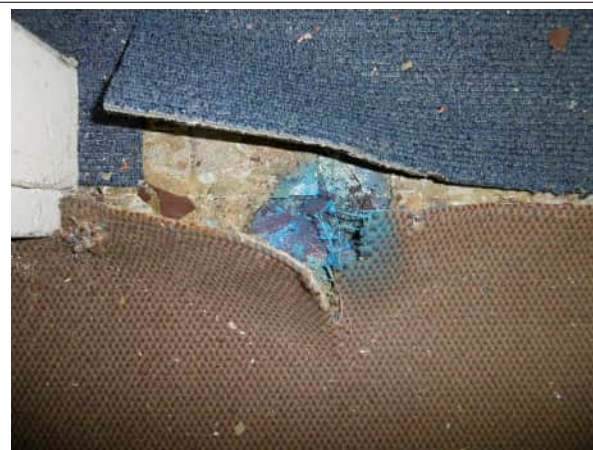
Prélèvement - P008 : Caserne Vandame - Bureaux 0001 / RdC  
/ Bureau 21 - Colle, Colle de carrelage, Ragréage, Joint de  
carrelage- (Absence d'amiante)

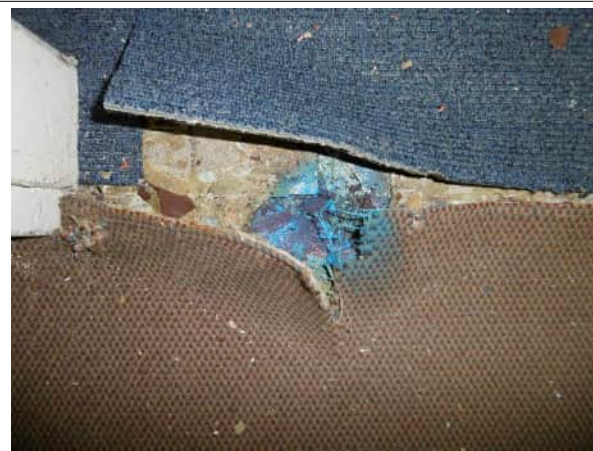
Prélèvement - P008 : Caserne Vandame - Bureaux 0001 / RdC  
/ Bureau 21 - Colle, Colle de carrelage, Ragréage, Joint de  
carrelage- (Absence d'amiante)

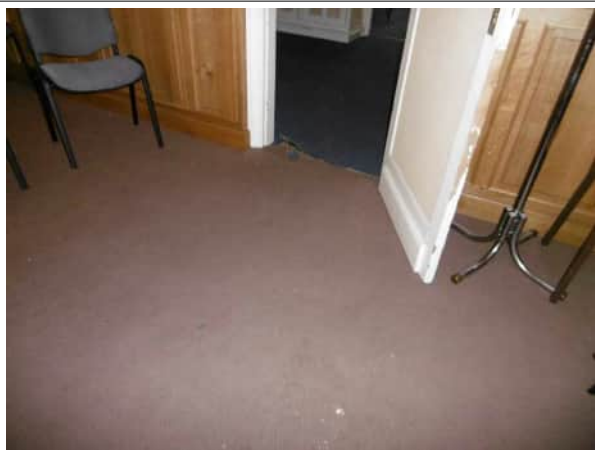
Prélèvement - P008 : Caserne Vandame - Bureaux 0001 / RdC  
/ Bureau 21 - Colle, Colle de carrelage, Ragréage, Joint de  
carrelage- (Absence d'amiante)

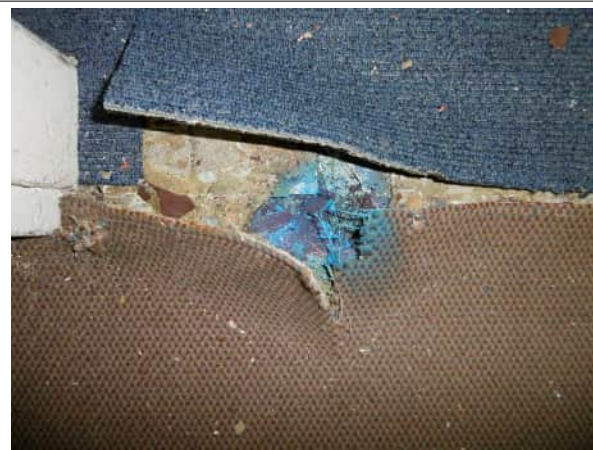
Prélèvement - P008 : Caserne Vandame - Bureaux 0001 / RdC  
/ Bureau 21 - Colle, Colle de carrelage, Ragréage, Joint de  
carrelage- (Absence d'amiante)

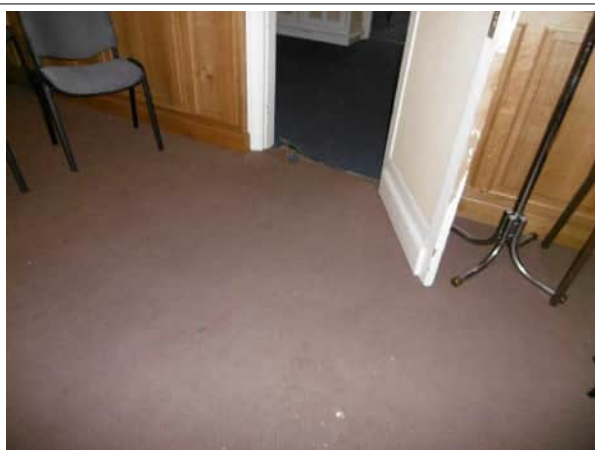
Prélèvement - P008 : Caserne Vandame - Bureaux 0001 / RdC  
/ Bureau 21 - Colle, Colle de carrelage, Ragréage, Joint de  
carrelage- (Absence d'amiante)

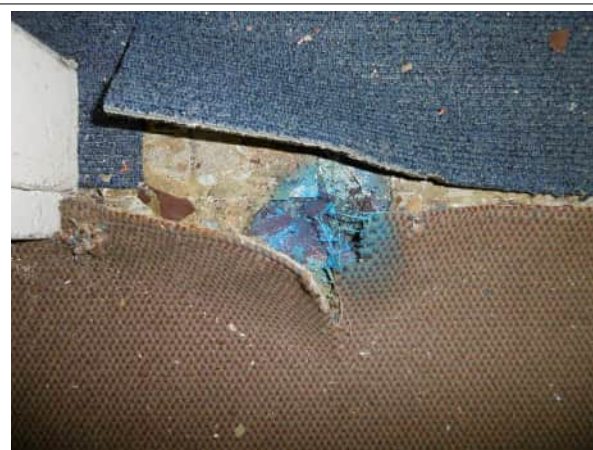
Prélèvement - P008 : Caserne Vandame - Bureaux 0001 / RdC  
/ Bureau 21 - Colle, Colle de carrelage, Ragréage, Joint de  
carrelage- (Absence d'amiante)

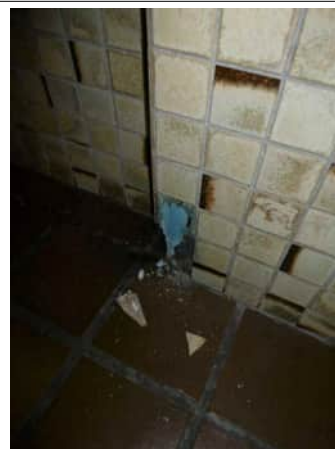
Prélèvement - P009 : Caserne Vandame - Bureaux 0001 / RdC  
/ Local 10 - Colle de faïence, Joint de faïence- (Absence  
d'amiante)

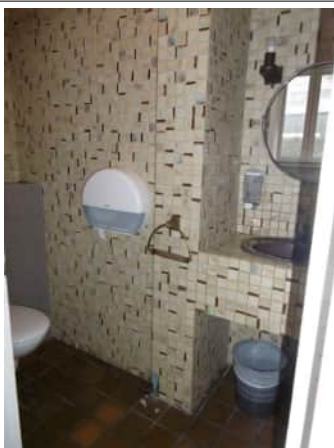
Prélèvement - P009 : Caserne Vandame - Bureaux 0001 / RdC  
/ Local 10 - Colle de faïence, Joint de faïence- (Absence  
d'amiante)

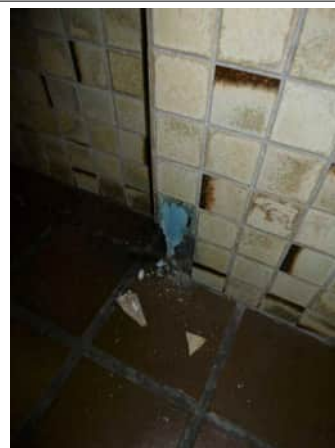
Prélèvement - P009 : Caserne Vandame - Bureaux 0001 / RdC  
/ Local 10 - Colle de faïence, Joint de faïence- (Absence  
d'amiante)

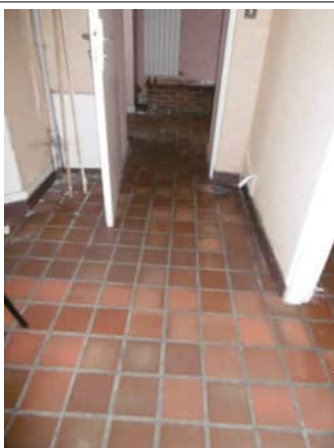
Prélèvement - P009 : Caserne Vandame - Bureaux 0001 / RdC  
/ Local 10 - Colle de faïence, Joint de faïence- (Absence  
d'amiante)

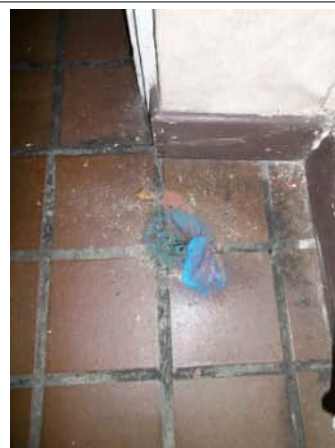
Prélèvement - P010 : Caserne Vandame - Bureaux 0001 / RdC  
/ Local 10 - Colle de carrelage, Ragréage, Joint de carrelage-  
(Absence d'amiante)

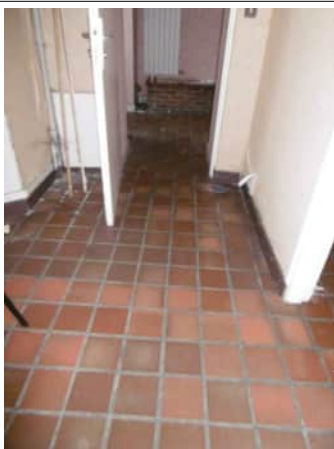
Prélèvement - P010 : Caserne Vandame - Bureaux 0001 / RdC  
/ Local 10 - Colle de carrelage, Ragréage, Joint de carrelage-  
(Absence d'amiante)

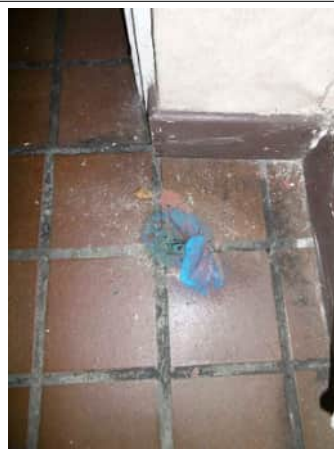
Prélèvement - P010 : Caserne Vandame - Bureaux 0001 / RdC  
/ Local 10 - Colle de carrelage, Ragréage, Joint de carrelage-  
(Absence d'amiante)

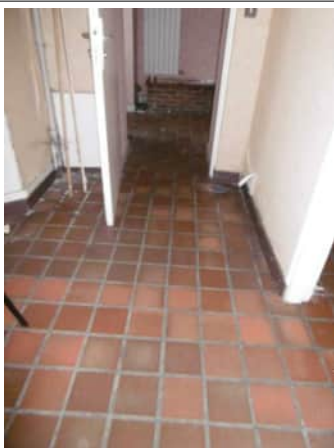
Prélèvement - P010 : Caserne Vandame - Bureaux 0001 / RdC  
/ Local 10 - Colle de carrelage, Ragréage, Joint de carrelage-  
(Absence d'amiante)

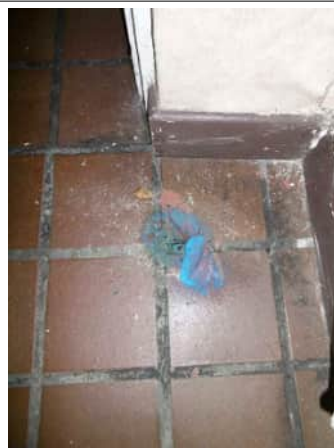
Prélèvement - P010 : Caserne Vandame - Bureaux 0001 / RdC  
/ Local 10 - Colle de carrelage, Ragréage, Joint de carrelage-  
(Absence d'amiante)

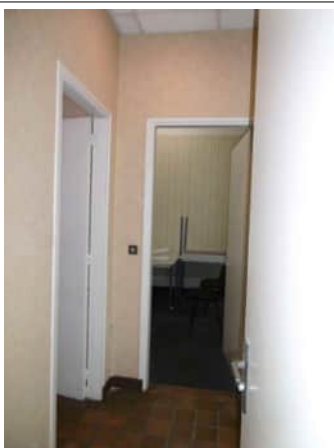
Prélèvement - P010 : Caserne Vandame - Bureaux 0001 / RdC  
/ Local 10 - Colle de carrelage, Ragréage, Joint de carrelage-  
(Absence d'amiante)

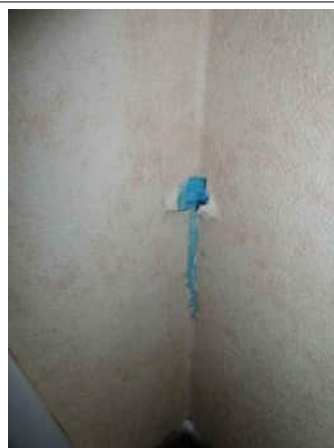
Prélèvement - P011 : Caserne Vandame - Bureaux 0001 / RdC  
/ Local 10 - Enduit projeté- (Absence d'amiante)

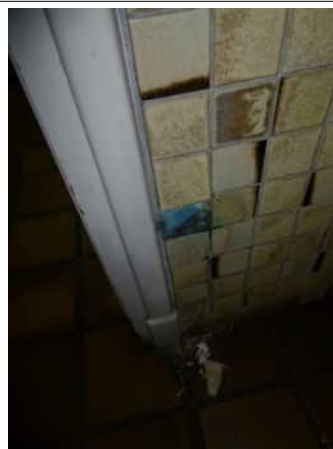
Prélèvement - P012 : Caserne Vandame - Bureaux 0001 / RdC  
/ Local 10 - Colle de faïence, Joint de faïence- (Absence  
d'amiante)

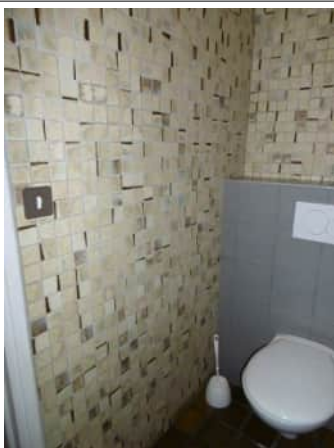
Prélèvement - P012 : Caserne Vandame - Bureaux 0001 / RdC  
/ Local 10 - Colle de faïence, Joint de faïence- (Absence  
d'amiante)

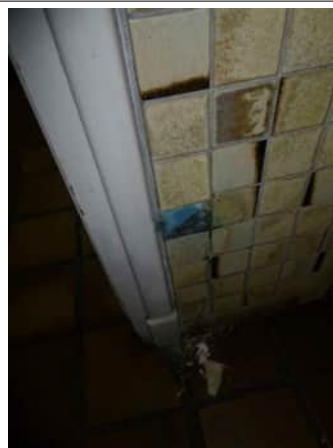
Prélèvement - P012 : Caserne Vandame - Bureaux 0001 / RdC  
/ Local 10 - Colle de faïence, Joint de faïence- (Absence  
d'amiante)

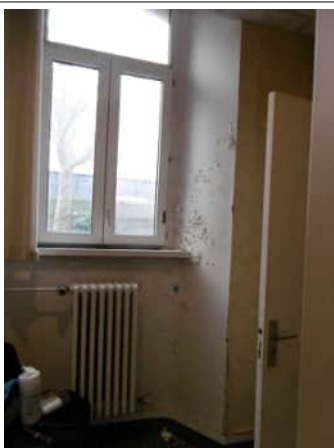
Prélèvement - P012 : Caserne Vandame - Bureaux 0001 / RdC  
/ Local 10 - Colle de faïence, Joint de faïence- (Absence  
d'amiante)

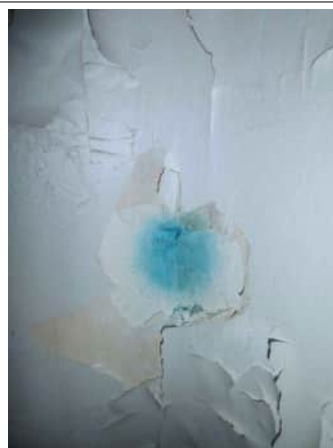
Prélèvement - P013 : Caserne Vandame - Bureaux 0001 / RdC  
/ Local 10 - Enduit projeté- (Absence d'amiante)

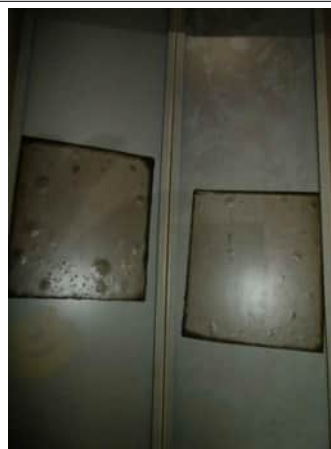
Prélèvement - P014 : Caserne Vandame - Bureaux 0001 / RdC  
/ Bureau 11 - Plaque souple bitumineuse antivibratile-  
(Présence d'amiante)

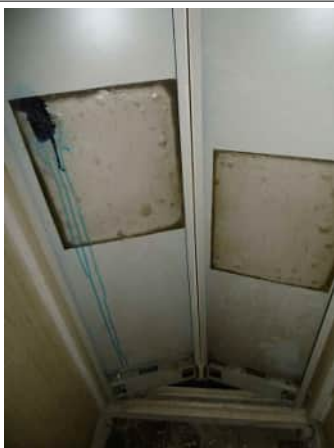
Prélèvement - P014 : Caserne Vandame - Bureaux 0001 / RdC  
/ Bureau 11 - Plaque souple bitumineuse antivibratile-  
(Présence d'amiante)

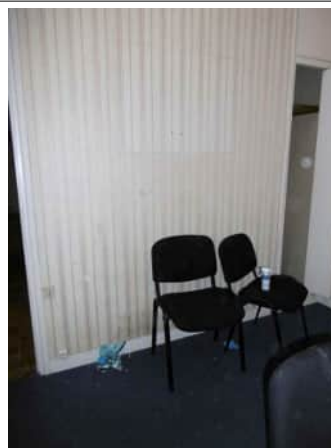
Prélèvement - P014 : Caserne Vandame - Bureaux 0001 / RdC  
/ Bureau 11 - Plaque souple bitumineuse antivibratile-  
(Présence d'amiante)

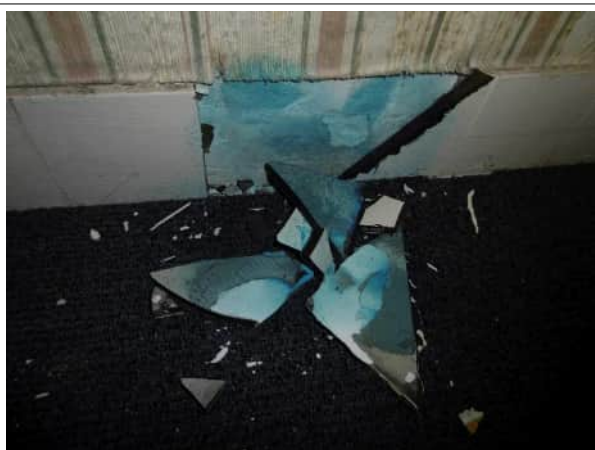
Prélèvement - P015 : Caserne Vandame - Bureaux 0001 / RdC  
/ Bureau 11 - Colle de plinthe, Joint de plinthe- (Absence  
d'amiante)

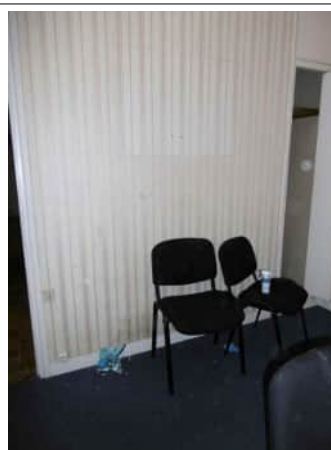
Prélèvement - P015 : Caserne Vandame - Bureaux 0001 / RdC  
/ Bureau 11 - Colle de plinthe, Joint de plinthe- (Absence  
d'amiante)

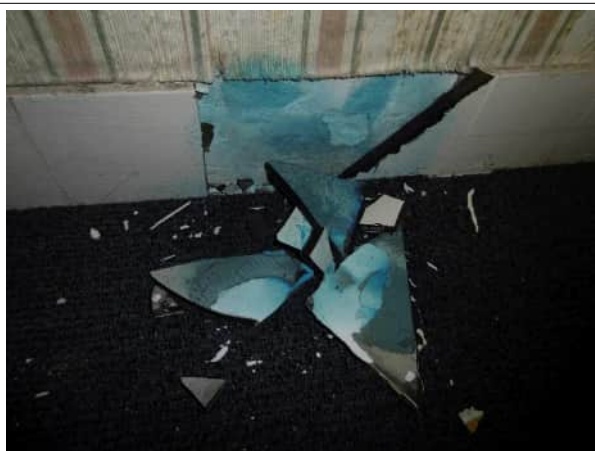
Prélèvement - P015 : Caserne Vandame - Bureaux 0001 / RdC  
/ Bureau 11 - Colle de plinthe, Joint de plinthe- (Absence  
d'amiante)

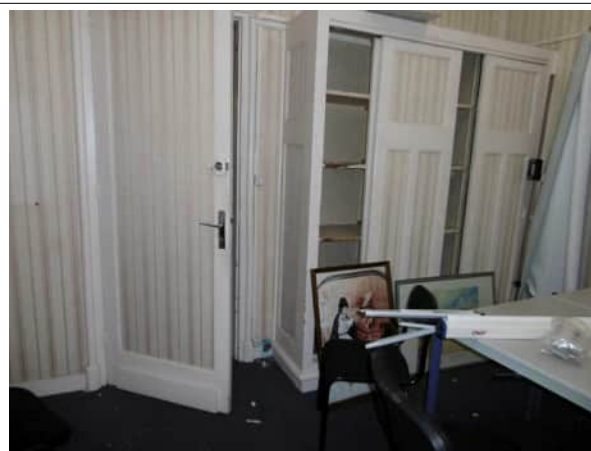
Prélèvement - P015 : Caserne Vandame - Bureaux 0001 / RdC  
/ Bureau 11 - Colle de plinthe, Joint de plinthe- (Absence  
d'amiante)

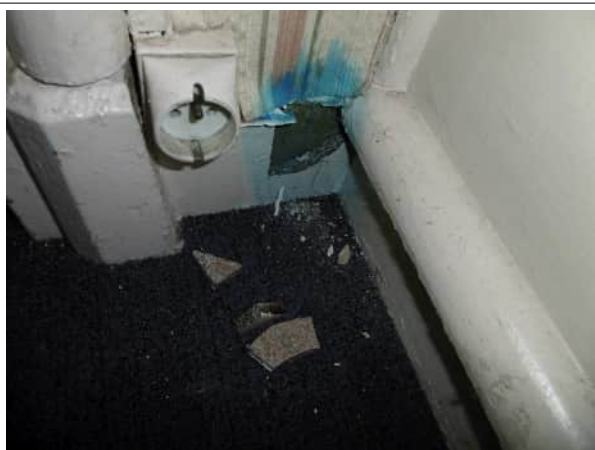
Prélèvement - P016 : Caserne Vandame - Bureaux 0001 / RdC  
/ Bureau 11 - Colle de plinthe, Joint de plinthe- (Absence  
d'amiante)

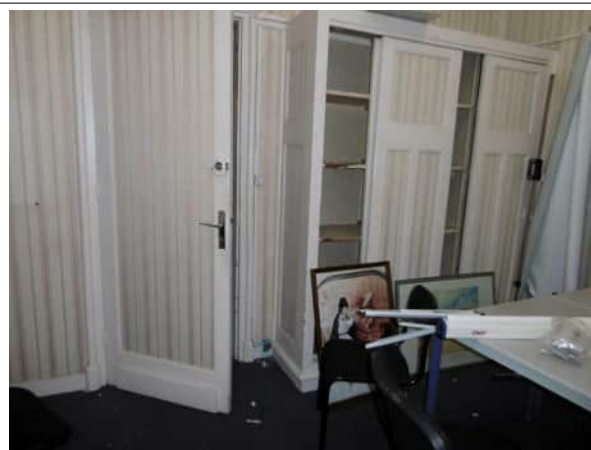
Prélèvement - P016 : Caserne Vandame - Bureaux 0001 / RdC  
/ Bureau 11 - Colle de plinthe, Joint de plinthe- (Absence  
d'amiante)
