# Rapport de repérage amiante avant réalisation de travaux dans un immeuble bâti

Rapport N° : 27790697/S1/1/AM-RTV\_V1

### 590350024E BAT0001 DIAG COMPLEMENTAIRE

CASERNE VANDAMME  
59000 LILLE

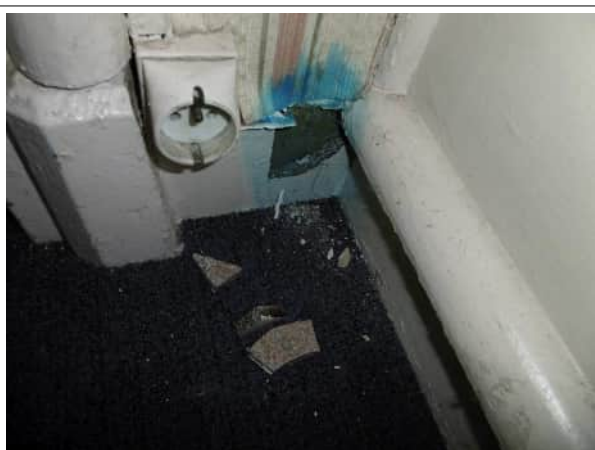
Prélèvement - P016 : Caserne Vandame - Bureaux 0001 / RdC  
/ Bureau 11 - Colle de plinthe, Joint de plinthe- (Absence  
d'amiante)

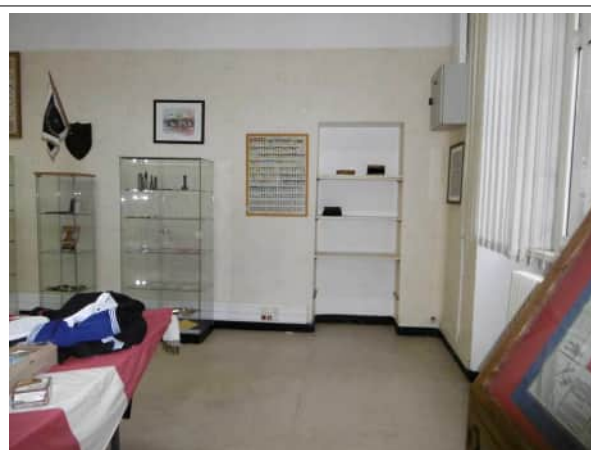
Prélèvement - P016 : Caserne Vandame - Bureaux 0001 / RdC  
/ Bureau 11 - Colle de plinthe, Joint de plinthe- (Absence  
d'amiante)

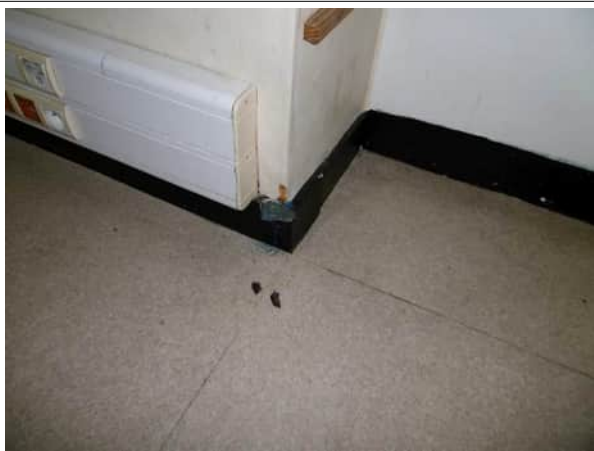
Prélèvement - P017 : Caserne Vandame - Bureaux 0001 / RdC  
/ Bureau 22 - Colle de plinthe, Joint de plinthe- (Absence  
d'amiante)

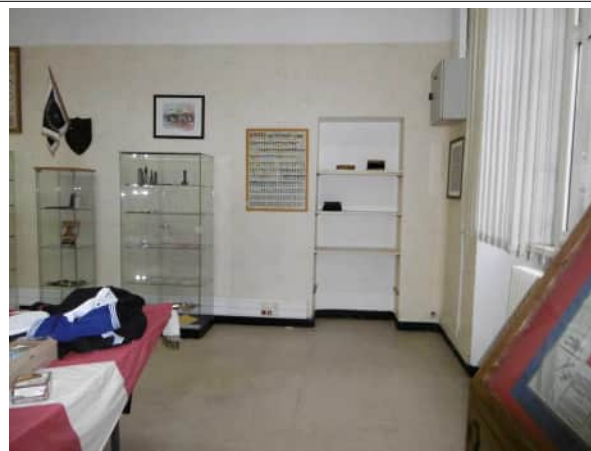
Prélèvement - P017 : Caserne Vandame - Bureaux 0001 / RdC  
/ Bureau 22 - Colle de plinthe, Joint de plinthe- (Absence  
d'amiante)

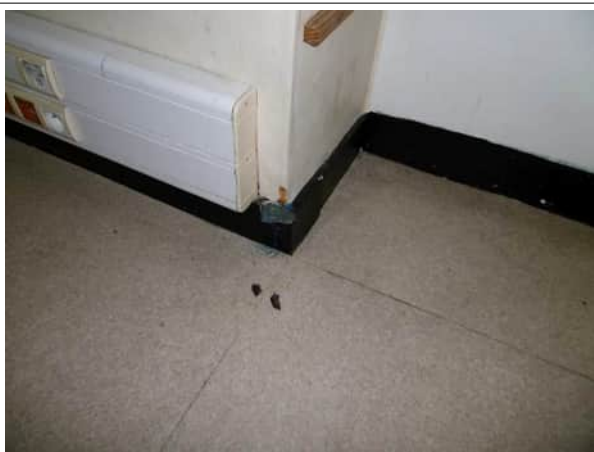
Prélèvement - P017 : Caserne Vandame - Bureaux 0001 / RdC  
/ Bureau 22 - Colle de plinthe, Joint de plinthe- (Absence  
d'amiante)

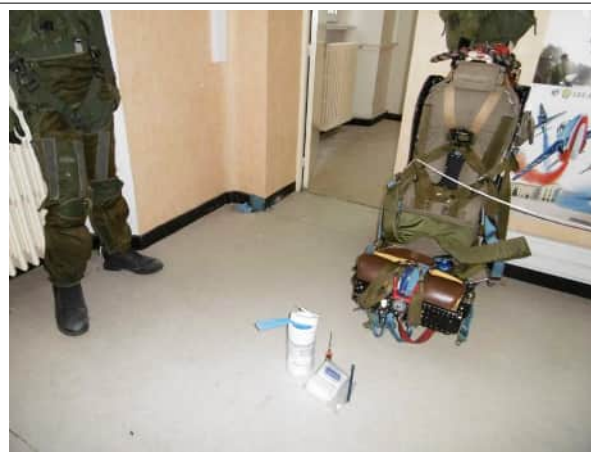
Prélèvement - P017 : Caserne Vandame - Bureaux 0001 / RdC  
/ Bureau 22 - Colle de plinthe, Joint de plinthe- (Absence  
d'amiante)

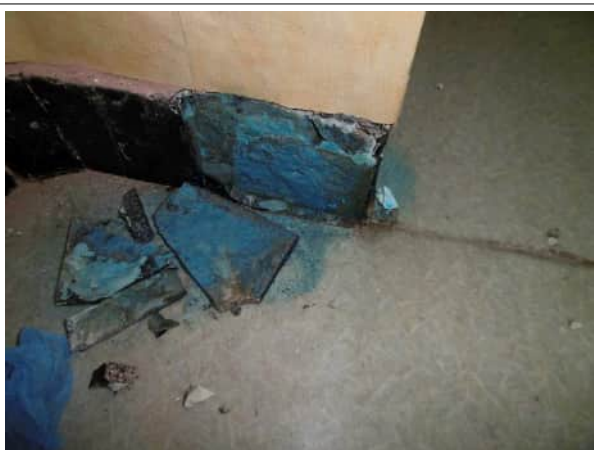
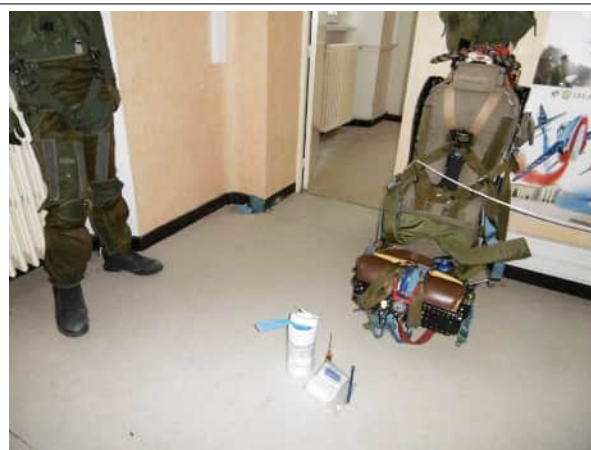
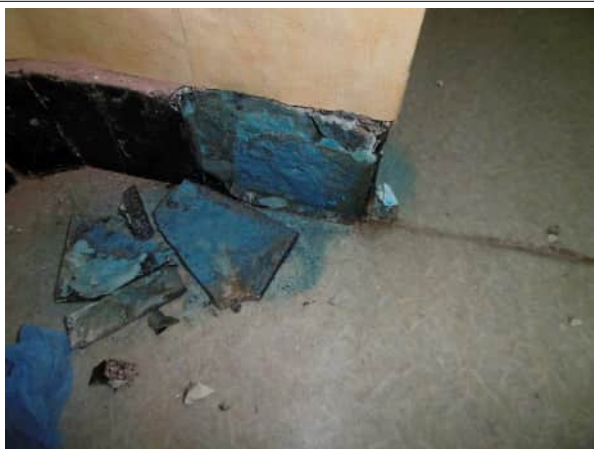
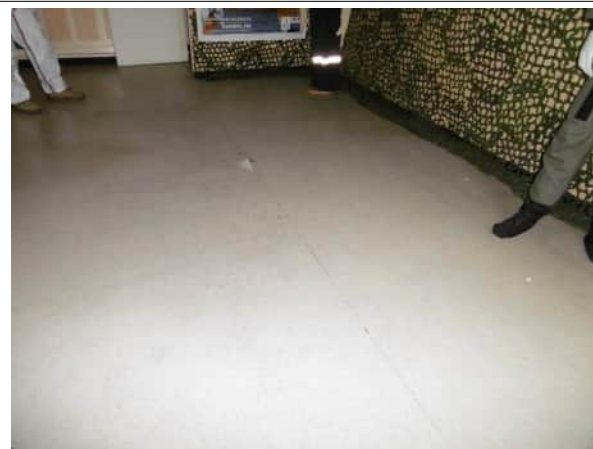
Prélèvement - P018 : Caserne Vandame - Bureaux 0001 / RdC  
/ Bureau 25 - Colle de plinthe, Joint de plinthe- (Absence  
d'amiante)

Prélèvement - P018 : Caserne Vandame - Bureaux 0001 / RdC  
/ Bureau 25 - Colle de plinthe, Joint de plinthe- (Absence d'amiante)

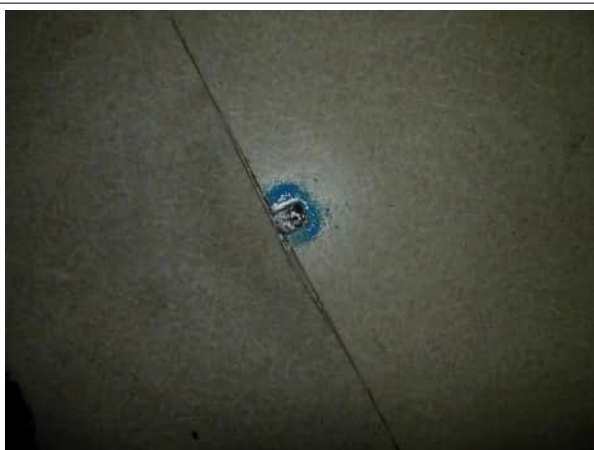
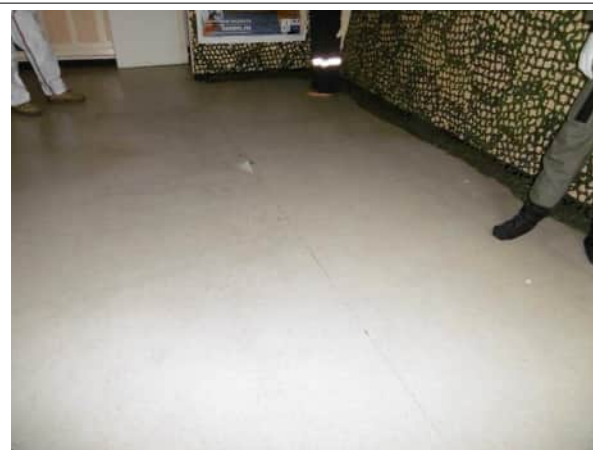
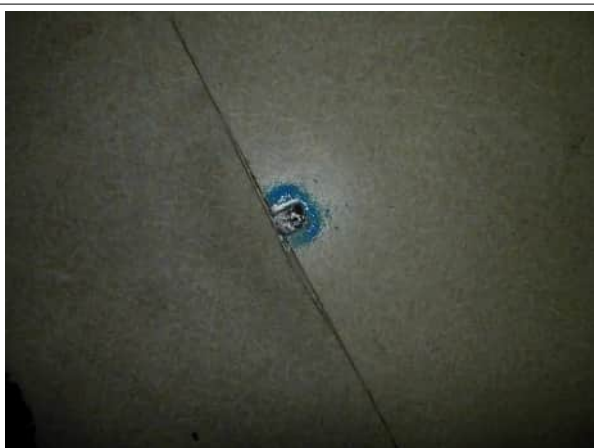
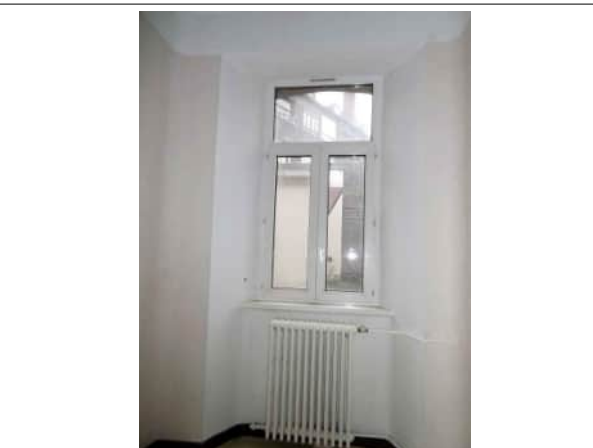
Prélèvement - P019 : Caserne Vandame - Bureaux 0001 / RdC  
/ Bureau 22 - Colle, Lé plastique- (Absence d'amiante)

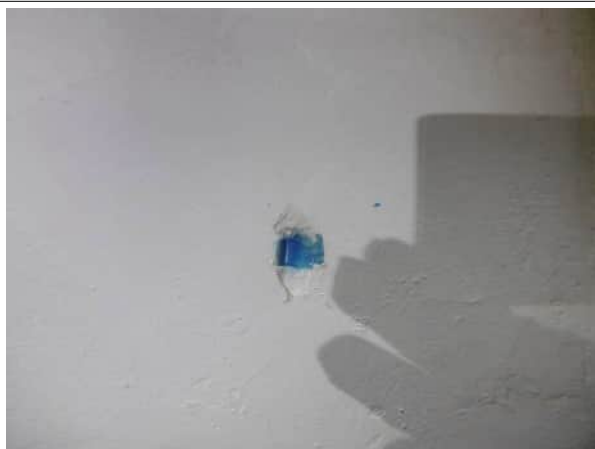
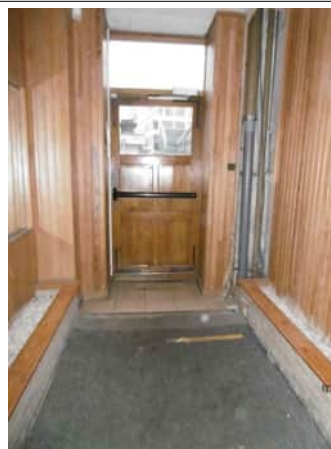
Prélèvement - P020 : Caserne Vandame - Bureaux 0001 / RdC  
/ Bureau 23 - Enduit projeté- (Absence d'amiante)

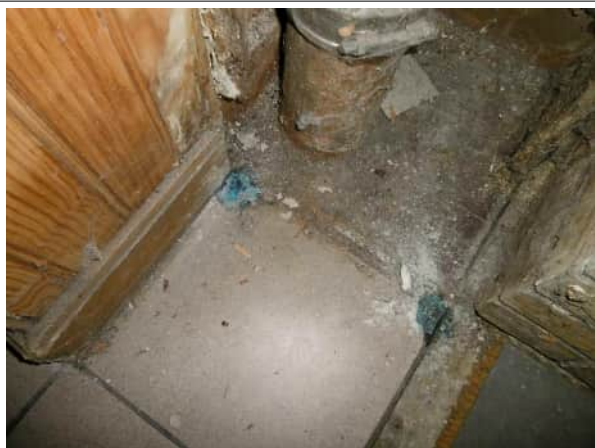
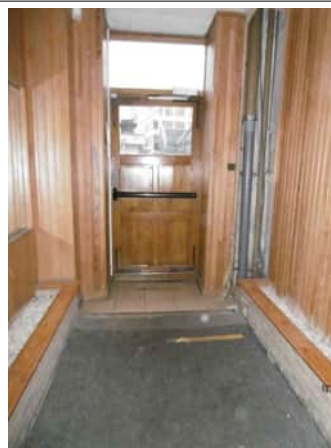
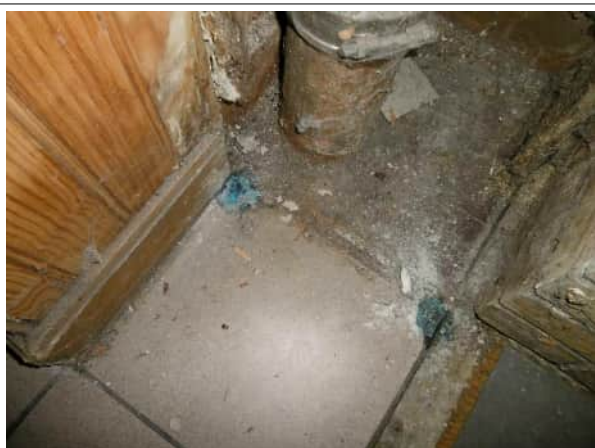
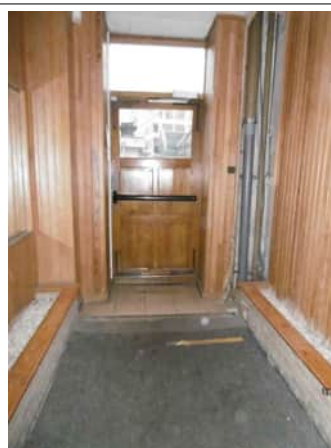
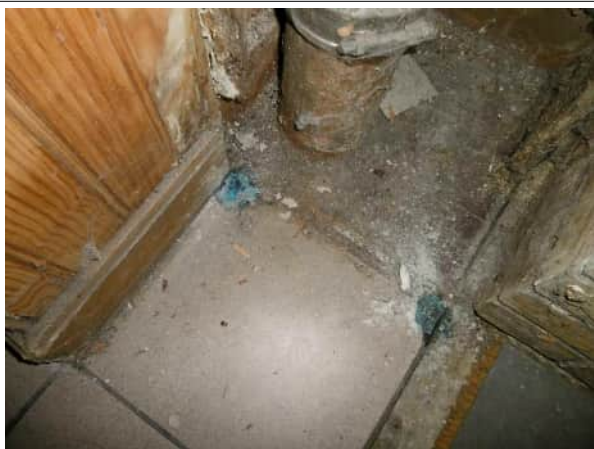
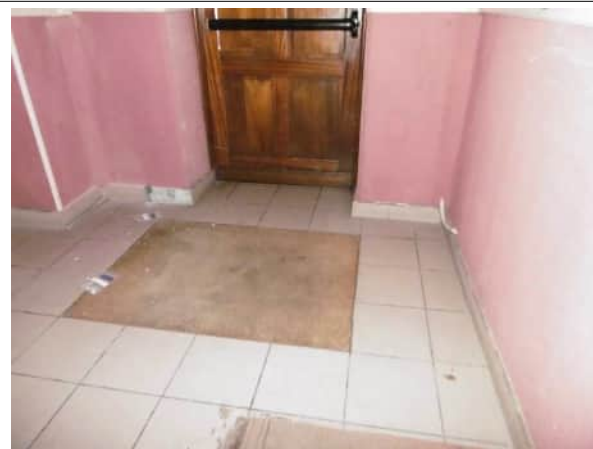
Prélèvement - P022 : Caserne Vandame - Bureaux 0001 / RdC  
/ Couloir 5 - Colle de carrelage, Ragréage, Joint de carrelage-  
(Absence d'amiante)

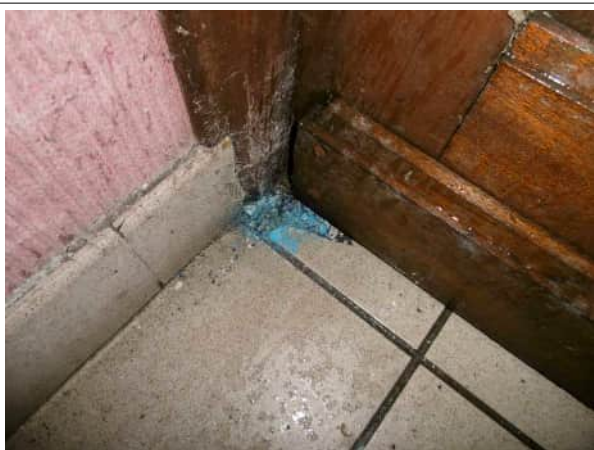
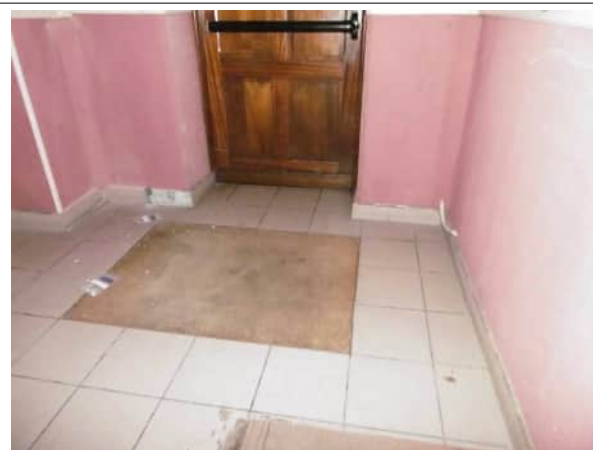
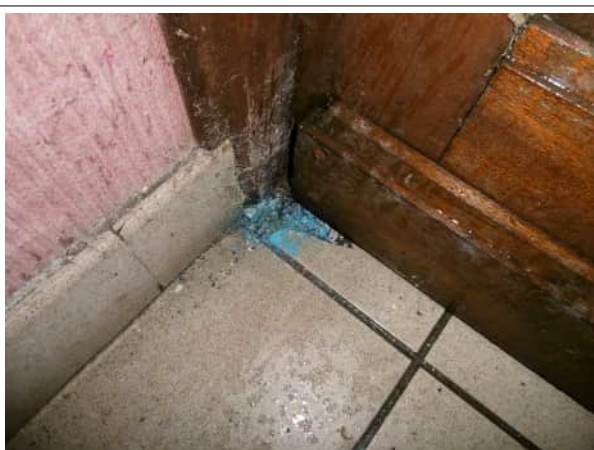
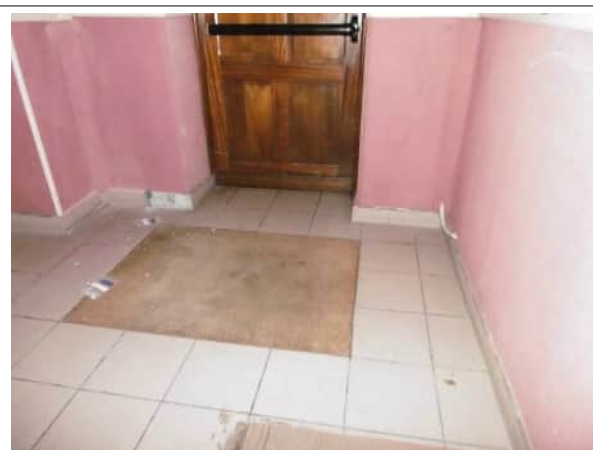
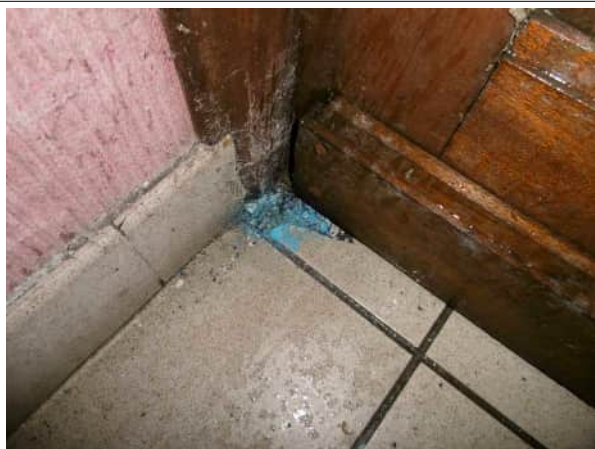
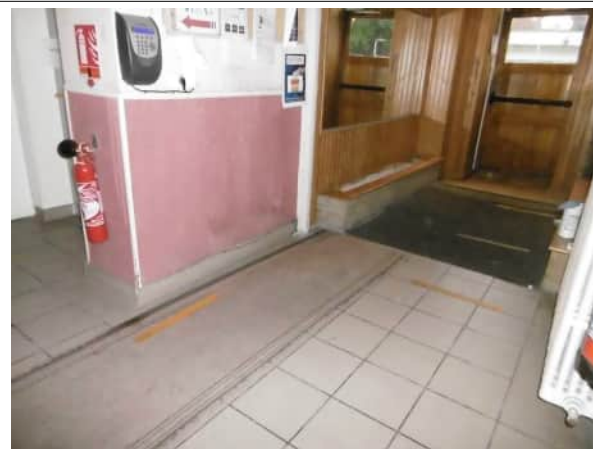
Prélèvement - P023 : Caserne Vandame - Bureaux 0001 / RdC  
/ Couloir 5 - Colle de carrelage, Ragréage, Joint de carrelage-  
(Absence d'amiante)

Prélèvement - P023 : Caserne Vandame - Bureaux 0001 / RdC  
/ Couloir 5 - Colle de carrelage, Ragraage, Joint de carrelage-  
(Absence d'amiante)

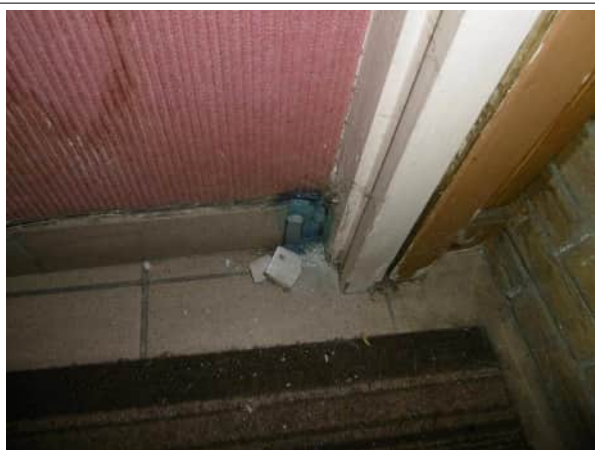
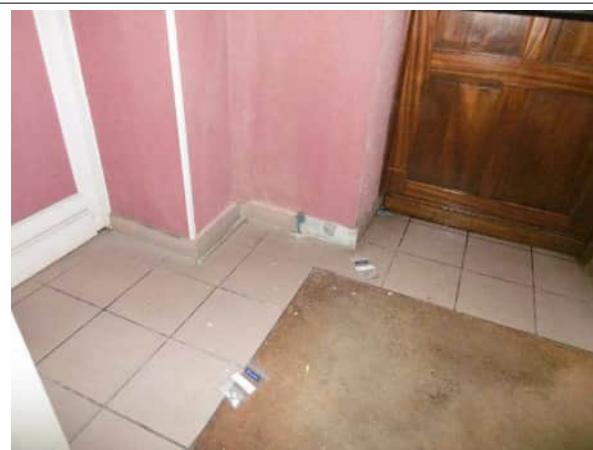
Prélèvement - P024 : Caserne Vandame - Bureaux 0001 / RdC  
/ Couloir 5 - Colle de plinthe- (Absence d'amiante)

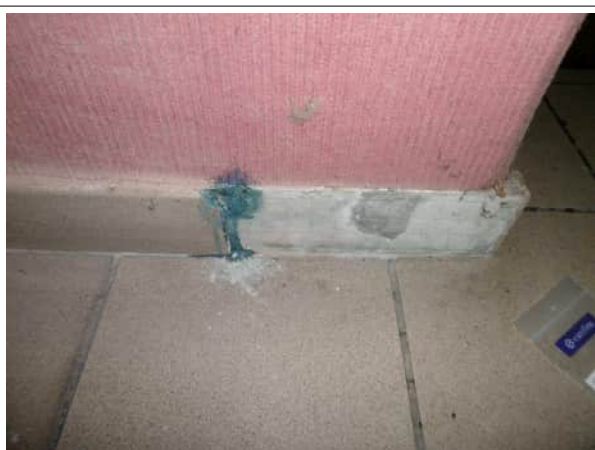
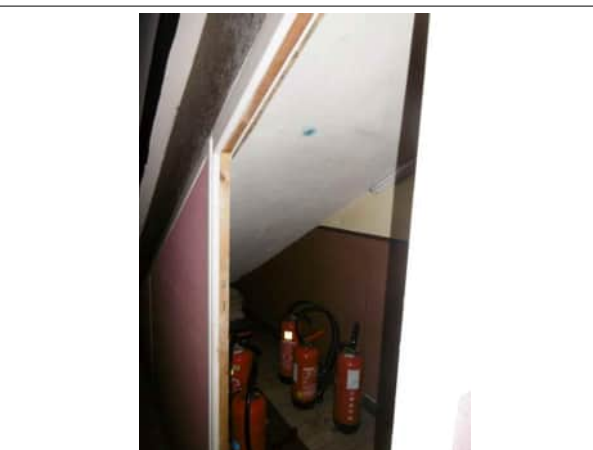
Prélèvement - P025 : Caserne Vandame - Bureaux 0001 / RdC  
/ Couloir 5 - Colle de plinthe- (Absence d'amiante)

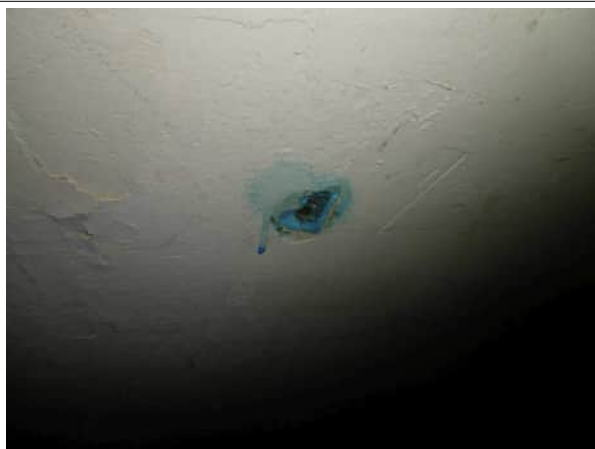
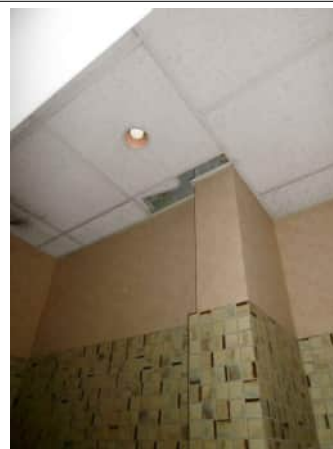
Prélèvement - P026 : Caserne Vandame - Bureaux 0001 / RdC  
/ Local 28 Local technique sous escalier - Enduit projeté-  
(Absence d'amiante)

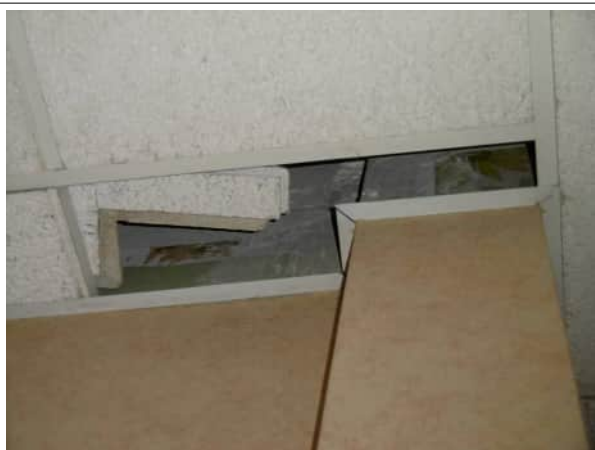
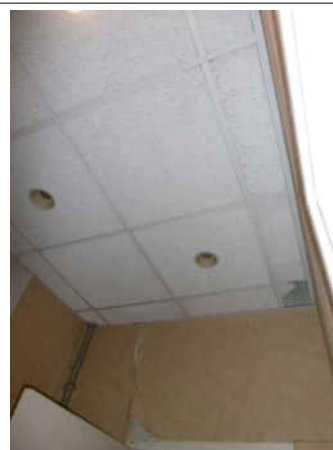
Prélèvement - P027 : Caserne Vandame - Bureaux 0001 / RdC  
/ Local 10 - Faux plafond- (Absence d'amiante)

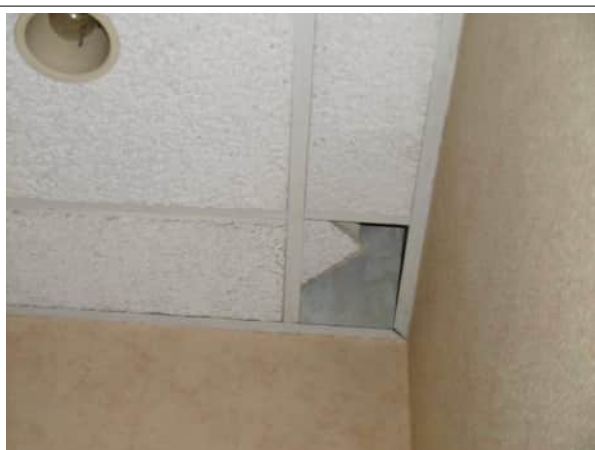
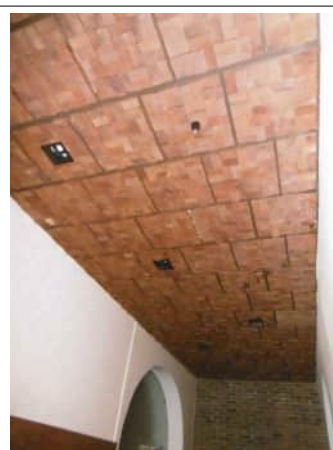
Prélèvement - P028 : Caserne Vandame - Bureaux 0001 / RdC  
/ Local 10 - Faux plafond- (Absence d'amiante)

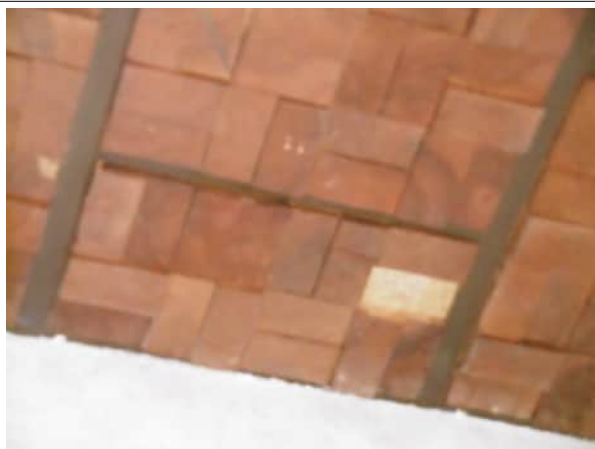
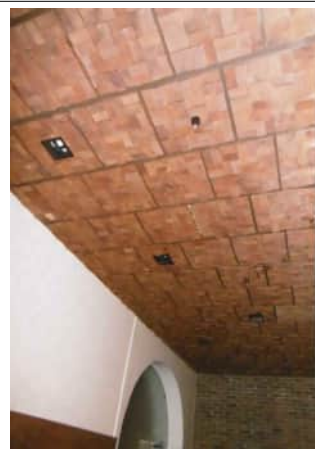
Prélèvement - P031 : Caserne Vandame - Bureaux 0001 / RdC  
/ Couloir 12 - Colle- (Absence d'amiante)

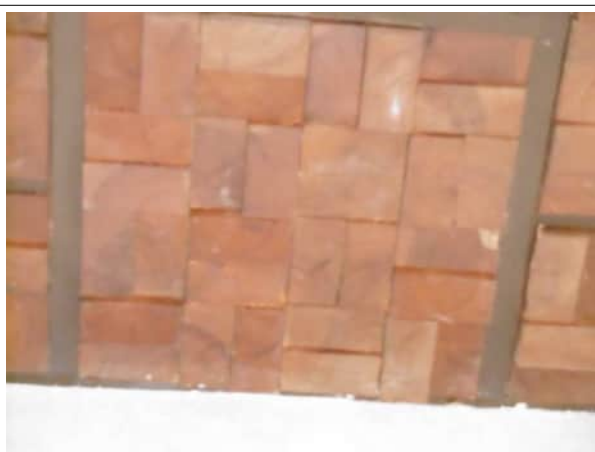
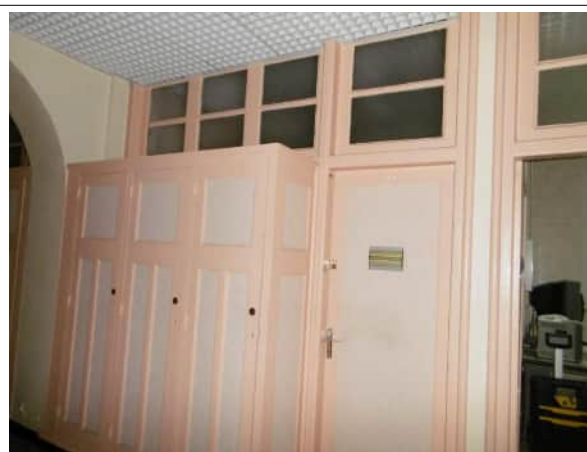
Prélèvement - P032 : Caserne Vandame - Bureaux 0001 / RdC  
/ Couloir 12 - Colle- (Absence d'amiante)

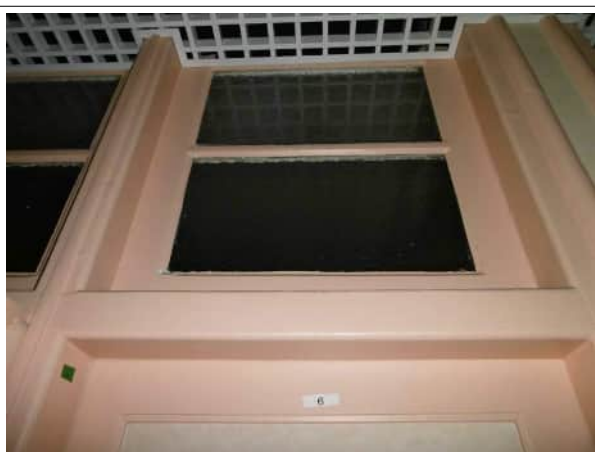
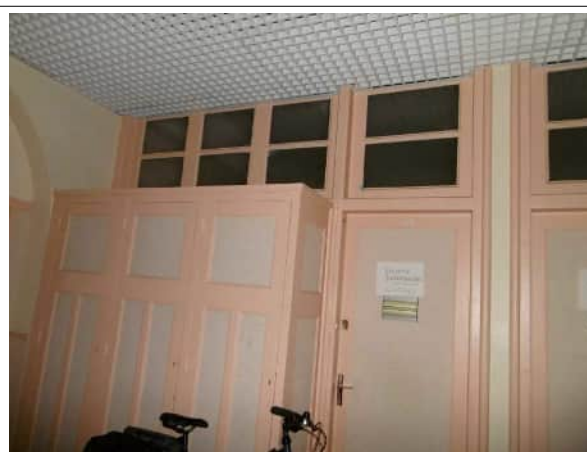
Prélèvement - P033 : Caserne Vandame - Bureaux 0001 / RdC  
/ Couloir 17 - Mastic- (Absence d'amiante)

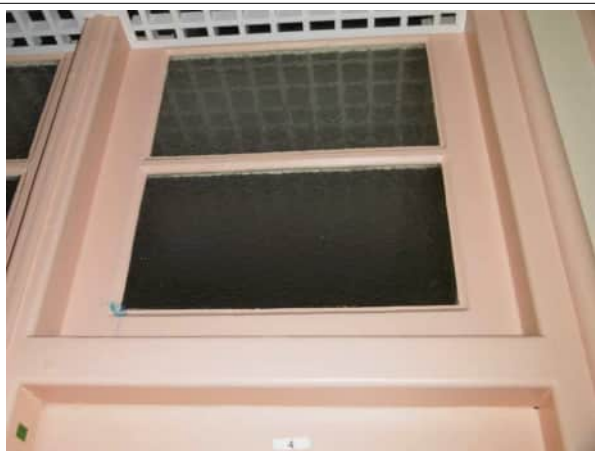
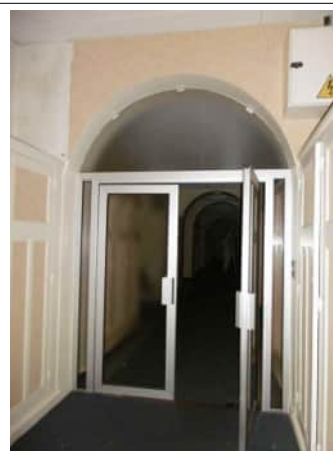
Prélèvement - P034 : Caserne Vandame - Bureaux 0001 / RdC  
/ Couloir 17 - Mastic- (Absence d'amiante)

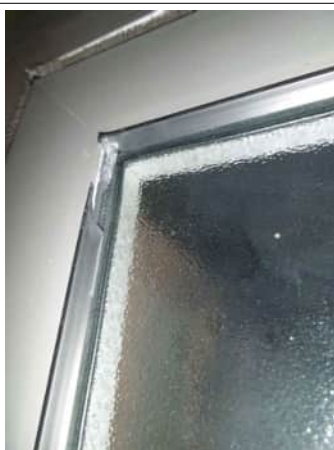
Prélèvement - P035 : Caserne Vandame - Bureaux 0001 / RdC  
/ Couloir 17 - Joint de vitrage- (Absence d'amiante)

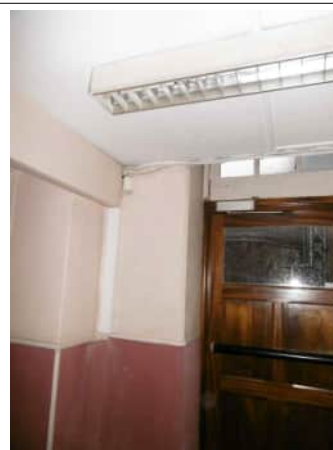
Prélèvement - P035 : Caserne Vandame - Bureaux 0001 / RdC  
/ Couloir 17 - Joint de vitrage- (Absence d'amiante)

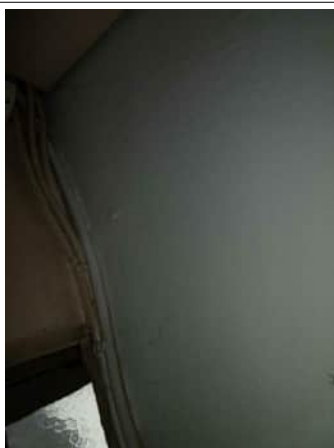
Prélèvement - P036 : Caserne Vandame - Bureaux 0001 / RdC  
/ Couloir 5 - Enduit projeté- (Absence d'amiante)

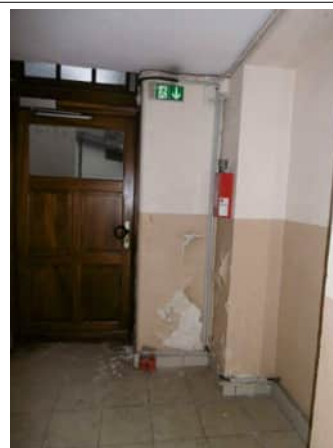
Prélèvement - P036 : Caserne Vandame - Bureaux 0001 / RdC  
/ Couloir 5 - Enduit projeté- (Absence d'amiante)

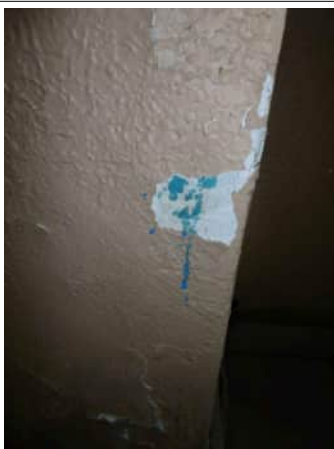
Prélèvement - P037 : Caserne Vandame - Bureaux 0001 / RdC  
/ Escalier 20 - Enduit projeté- (Absence d'amiante)

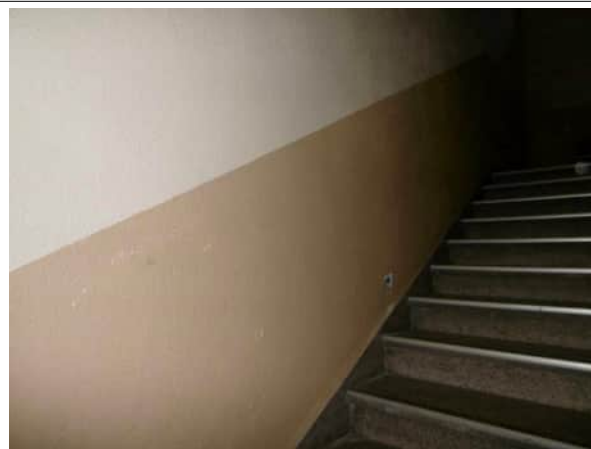
Prélèvement - P037 : Caserne Vandame - Bureaux 0001 / RdC  
/ Escalier 20 - Enduit projeté- (Absence d'amiante)

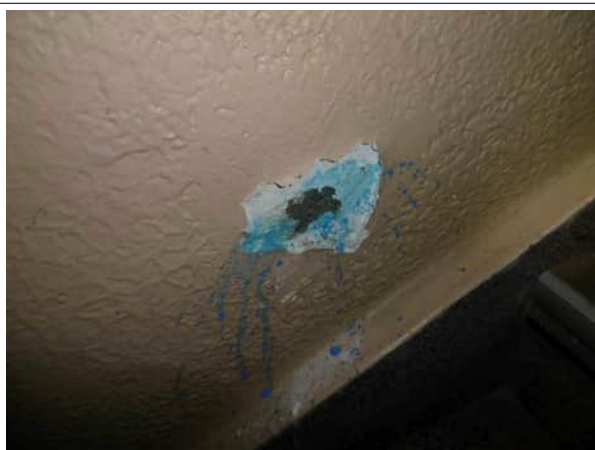
Prélèvement - P038 : Caserne Vandame - Bureaux 0001 / RdC  
/ Escalier 20 - Enduit projeté- (Absence d'amiante)

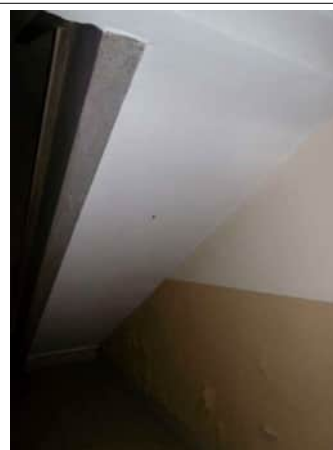
Prélèvement - P038 : Caserne Vandame - Bureaux 0001 / RdC  
/ Escalier 20 - Enduit projeté- (Absence d'amiante)

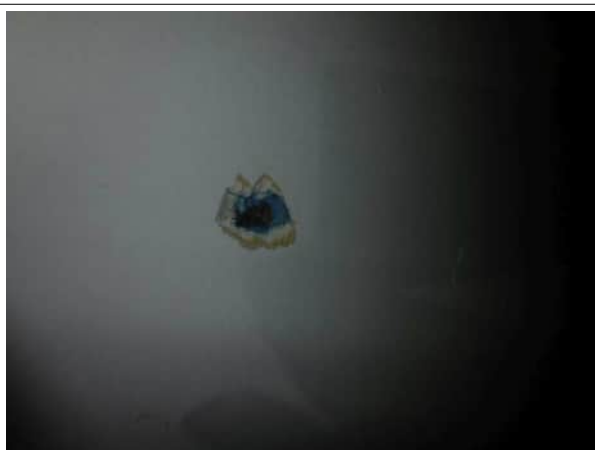
Prélèvement - P039 : Caserne Vandame - Bureaux 0001 / RdC  
/ Escalier 20 - Enduit projeté- (Absence d'amiante)

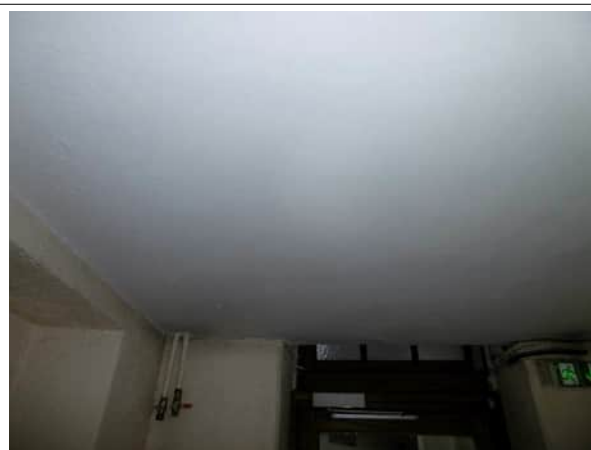
Prélèvement - P039 : Caserne Vandame - Bureaux 0001 / RdC  
/ Escalier 20 - Enduit projeté- (Absence d'amiante)

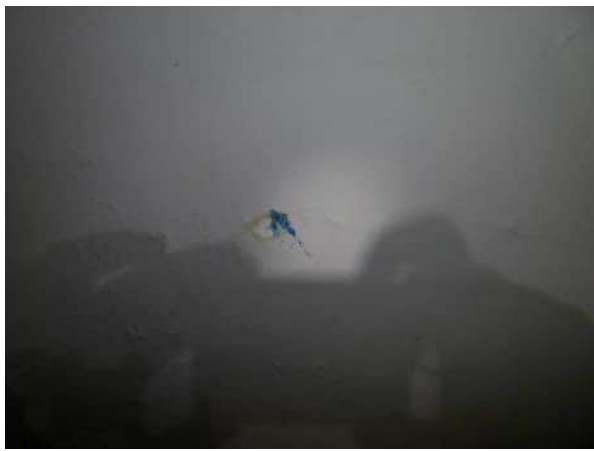
Prélèvement - P040 : Caserne Vandame - Bureaux 0001 / RdC  
/ Escalier 20 - Enduit projeté- (Absence d'amiante)

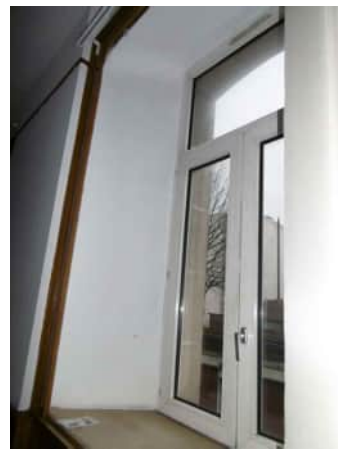
Prélèvement - P040 : Caserne Vandame - Bureaux 0001 / RdC  
/ Escalier 20 - Enduit projeté- (Absence d'amiante)

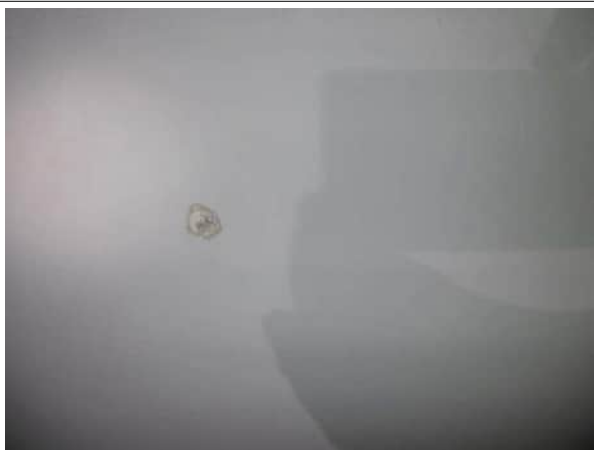
Prélèvement - P041 : Caserne Vandame - Bureaux 0001 / R+1  
/ Bureau 1 - Enduit projeté- (Absence d'amiante)

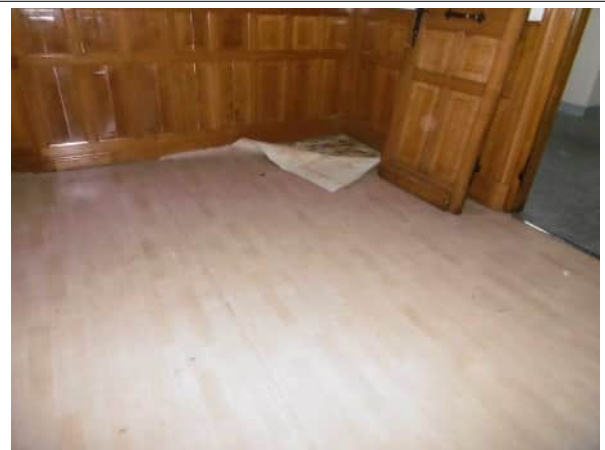
Prélèvement - P041 : Caserne Vandame - Bureaux 0001 / R+1  
/ Bureau 1 - Enduit projeté- (Absence d'amiante)

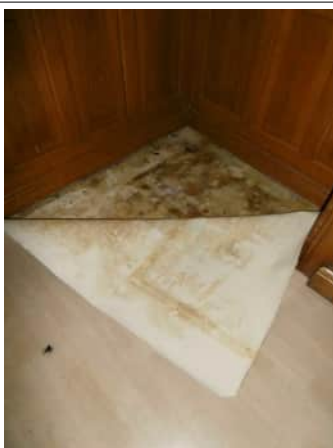
Prélèvement - P042 : Caserne Vandame - Bureaux 0001 / R+1  
/ Bureau 1 - Colle de carrelage, Ragréage, Joint de carrelage,  
Colle- (Absence d'amiante)

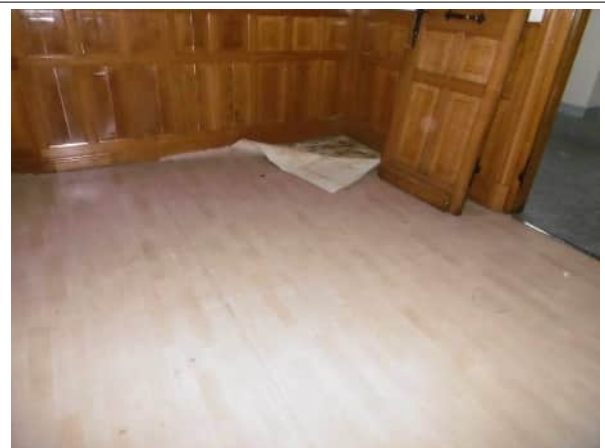
Prélèvement - P042 : Caserne Vandame - Bureaux 0001 / R+1  
/ Bureau 1 - Colle de carrelage, Ragréage, Joint de carrelage,  
Colle- (Absence d'amiante)

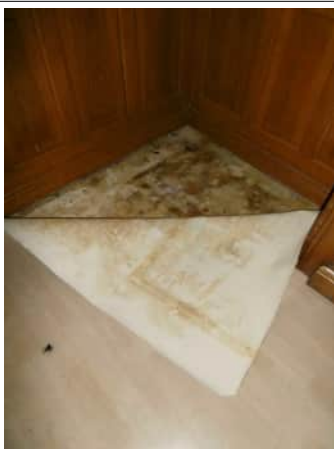
Prélèvement - P042 : Caserne Vandame - Bureaux 0001 / R+1  
/ Bureau 1 - Colle de carrelage, Ragréage, Joint de carrelage,  
Colle- (Absence d'amiante)

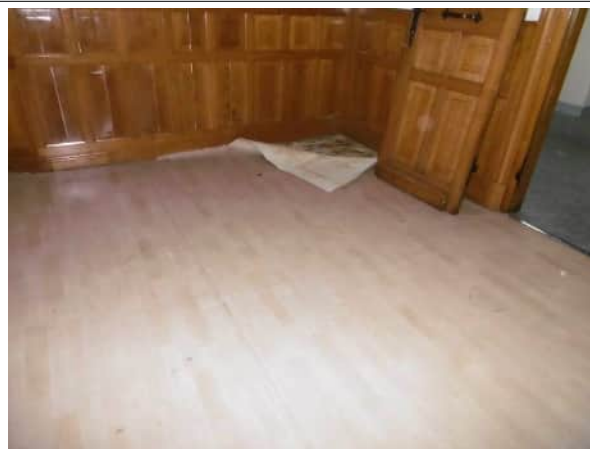
Prélèvement - P042 : Caserne Vandame - Bureaux 0001 / R+1  
/ Bureau 1 - Colle de carrelage, Ragréage, Joint de carrelage,  
Colle- (Absence d'amiante)

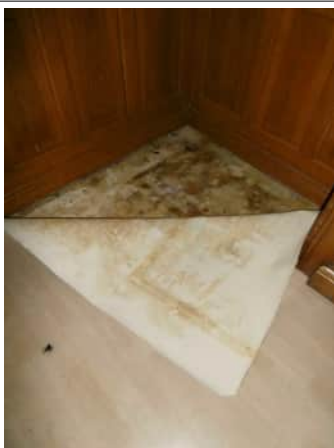
Prélèvement - P042 : Caserne Vandame - Bureaux 0001 / R+1  
/ Bureau 1 - Colle de carrelage, Ragréage, Joint de carrelage,  
Colle- (Absence d'amiante)

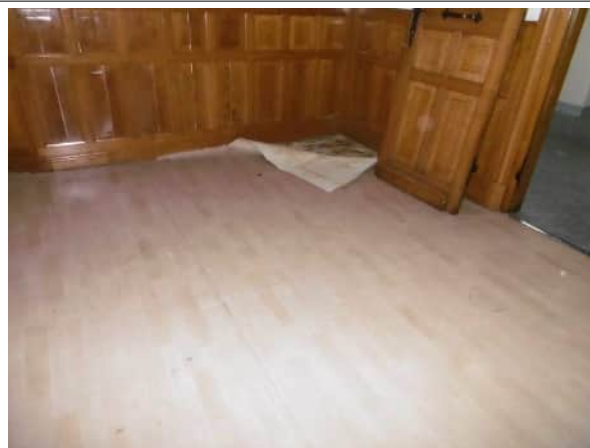
Prélèvement - P042 : Caserne Vandame - Bureaux 0001 / R+1  
/ Bureau 1 - Colle de carrelage, Ragréage, Joint de carrelage,  
Colle- (Absence d'amiante)

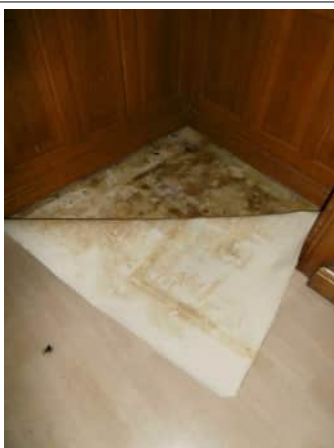
Prélèvement - P042 : Caserne Vandame - Bureaux 0001 / R+1  
/ Bureau 1 - Colle de carrelage, Ragréage, Joint de carrelage,  
Colle- (Absence d'amiante)

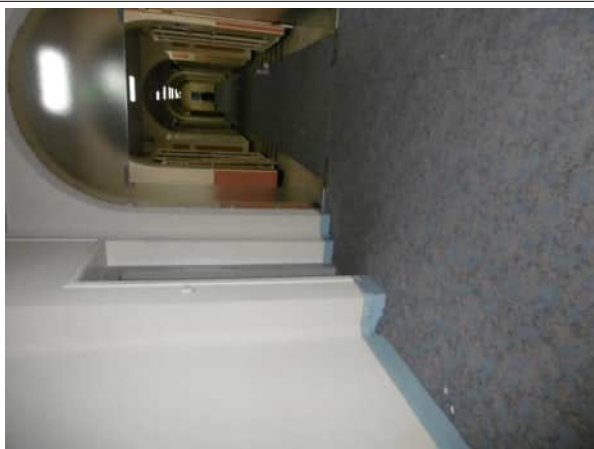
Prélèvement - P043 : Caserne Vandame - Bureaux 0001 / R+1  
/ Couloir 16 - Joint- (Absence d'amiante)

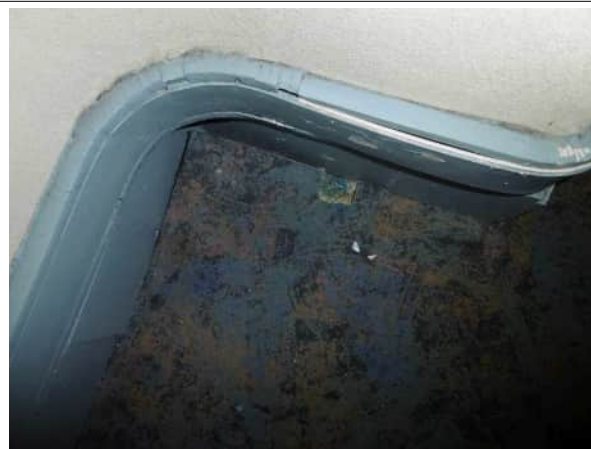
Prélèvement - P044 : Caserne Vandame - Bureaux 0001 / R+1  
/ Couloir 16 - Joint- (Absence d'amiante)

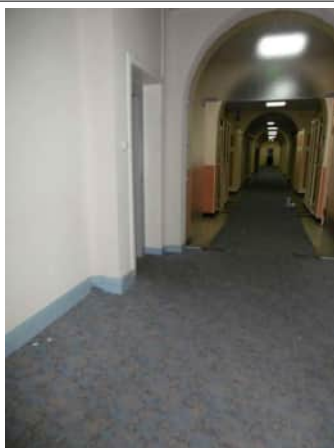
Prélèvement - P045 : Caserne Vandame - Bureaux 0001 / R+1  
/ Couloir 16 - Colle de carrelage, Ragréege, Joint de carrelage-  
(Absence d'amiante)

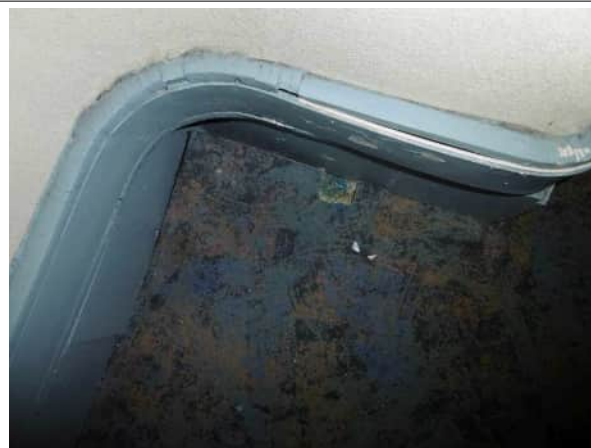
Prélèvement - P045 : Caserne Vandame - Bureaux 0001 / R+1  
/ Couloir 16 - Colle de carrelage, Ragréege, Joint de carrelage-  
(Absence d'amiante)

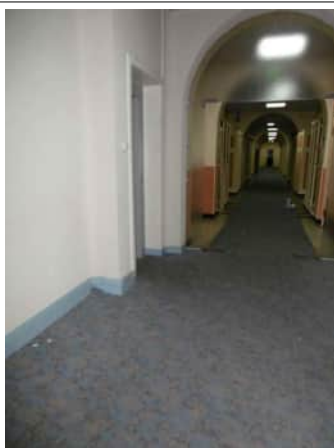
Prélèvement - P045 : Caserne Vandame - Bureaux 0001 / R+1  
/ Couloir 16 - Colle de carrelage, Ragréege, Joint de carrelage-  
(Absence d'amiante)

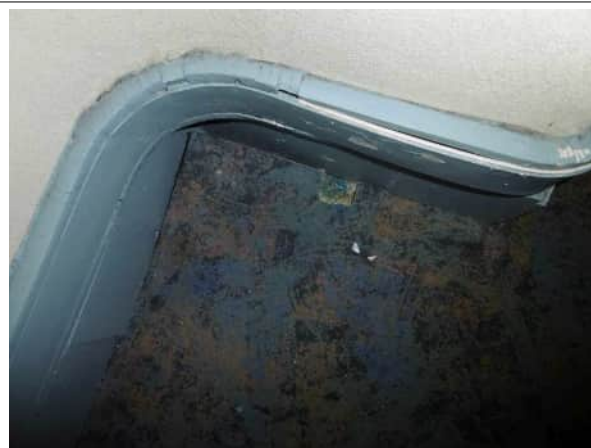
Prélèvement - P045 : Caserne Vandame - Bureaux 0001 / R+1  
/ Couloir 16 - Colle de carrelage, Ragréege, Joint de carrelage-  
(Absence d'amiante)

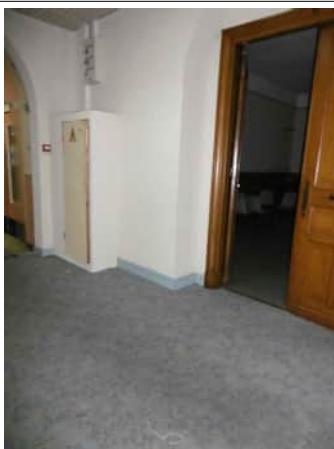
Prélèvement - P045 : Caserne Vandame - Bureaux 0001 / R+1  
/ Couloir 16 - Colle de carrelage, Ragréege, Joint de carrelage-  
(Absence d'amiante)

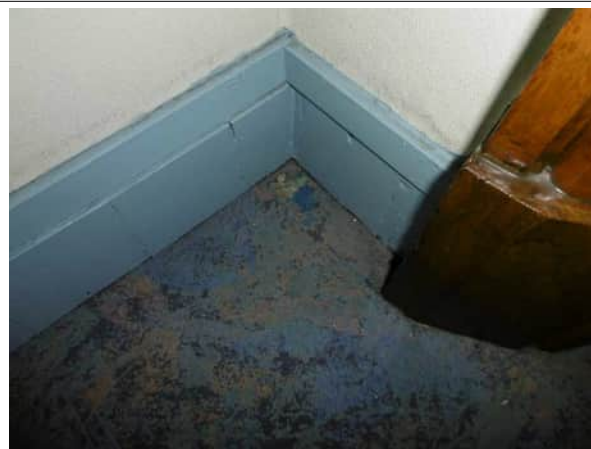
Prélèvement - P047 : Caserne Vandame - Bureaux 0001 / R+1  
/ Couloir 16 - Colle, Ragréage- (Absence d'amiante)

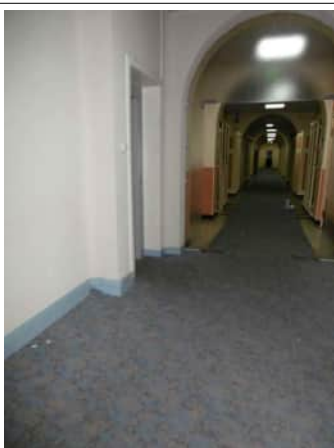
Prélèvement - P047 : Caserne Vandame - Bureaux 0001 / R+1  
/ Couloir 16 - Colle, Ragréage- (Absence d'amiante)

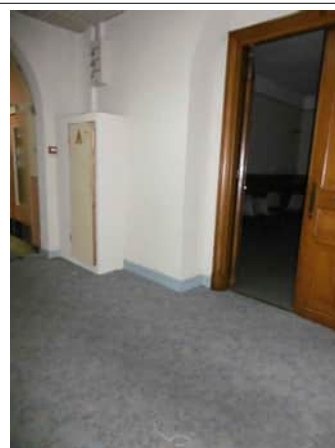
Prélèvement - P047 : Caserne Vandame - Bureaux 0001 / R+1  
/ Couloir 16 - Colle, Ragréage- (Absence d'amiante)

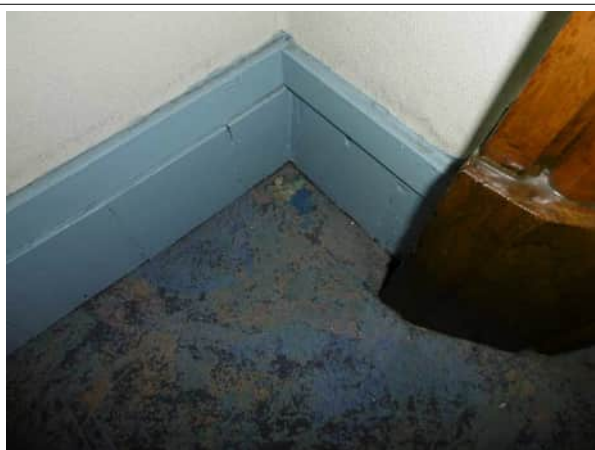
Prélèvement - P047 : Caserne Vandame - Bureaux 0001 / R+1  
/ Couloir 16 - Colle, Ragréage- (Absence d'amiante)

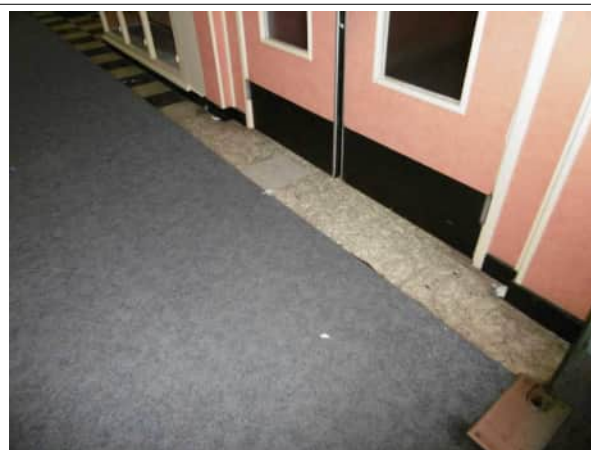
Prélèvement - P047 : Caserne Vandame - Bureaux 0001 / R+1  
/ Couloir 16 - Colle, Ragréage- (Absence d'amiante)

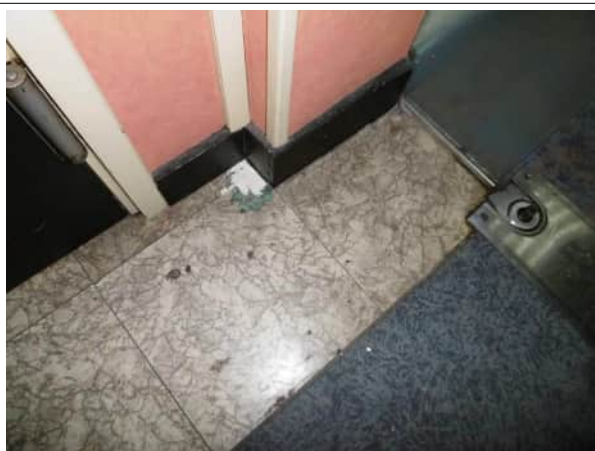
Prélèvement - P049 : Caserne Vandame - Bureaux 0001 / R+1  
/ Couloir 16 - Dalle de sol, Colle, Ragréage- (Absence d'amiante)

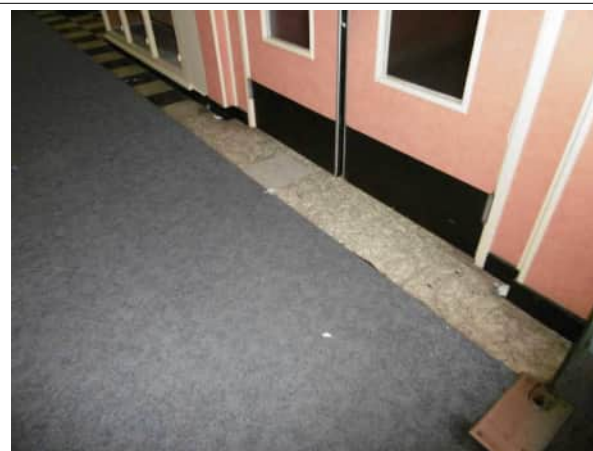
Prélèvement - P049 : Caserne Vandame - Bureaux 0001 / R+1  
/ Couloir 16 - Dalle de sol, Colle, Ragréage- (Absence  
d'amiante)

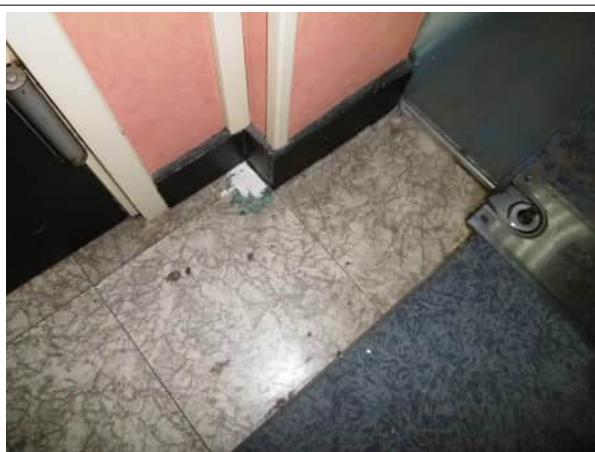
Prélèvement - P049 : Caserne Vandame - Bureaux 0001 / R+1  
/ Couloir 16 - Dalle de sol, Colle, Ragréage- (Absence  
d'amiante)

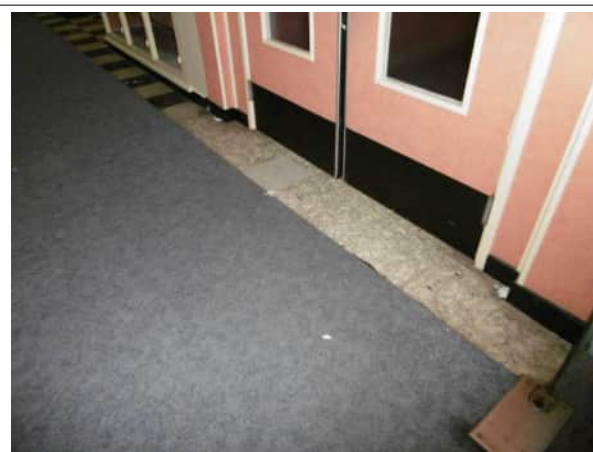
Prélèvement - P049 : Caserne Vandame - Bureaux 0001 / R+1  
/ Couloir 16 - Dalle de sol, Colle, Ragréage- (Absence  
d'amiante)

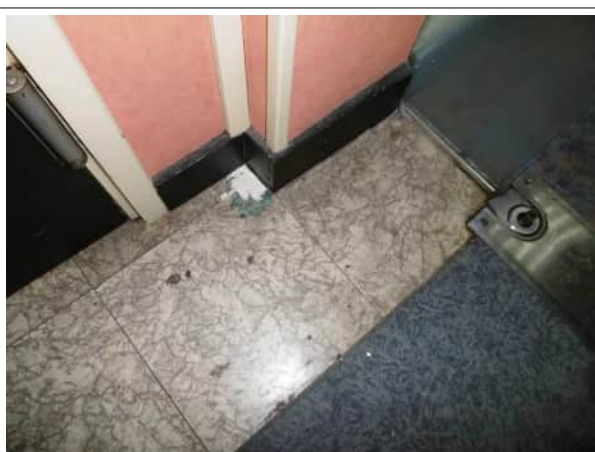
Prélèvement - P049 : Caserne Vandame - Bureaux 0001 / R+1  
/ Couloir 16 - Dalle de sol, Colle, Ragréage- (Absence  
d'amiante)

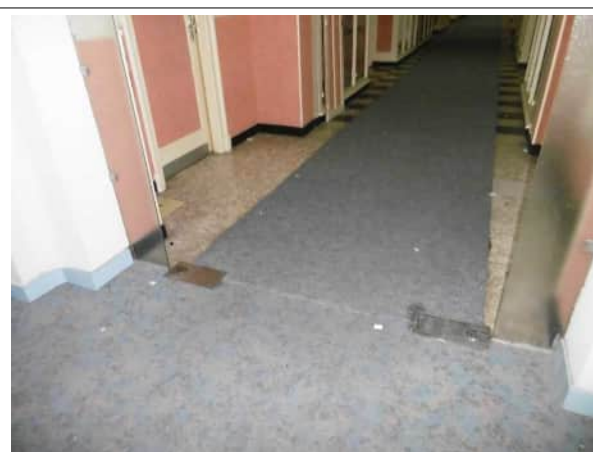
Prélèvement - P049 : Caserne Vandame - Bureaux 0001 / R+1  
/ Couloir 16 - Dalle de sol, Colle, Ragréage- (Absence  
d'amiante)
