# Rapport de repérage amiante avant réalisation de travaux dans un immeuble bâti

Rapport N° : 27790697/S1/1/AM-RTV\_V1

### 590350024E BAT0001 DIAG COMPLEMENTAIRE

CASERNE VANDAMME  
59000 LILLE

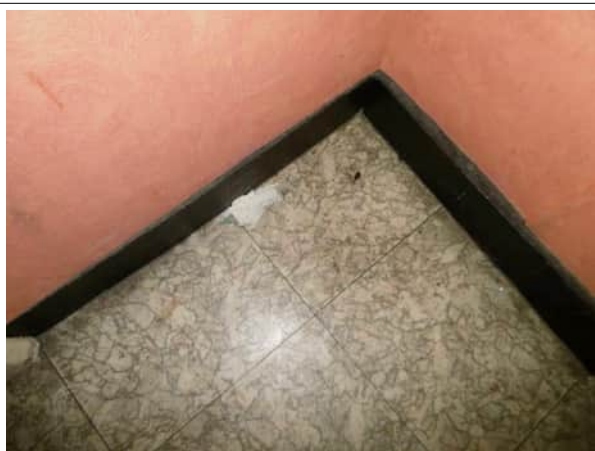
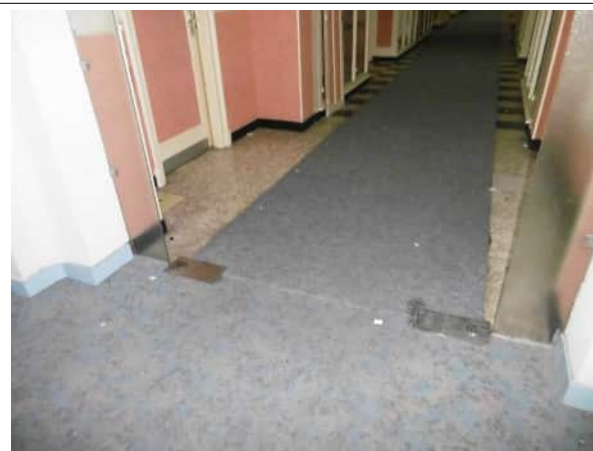
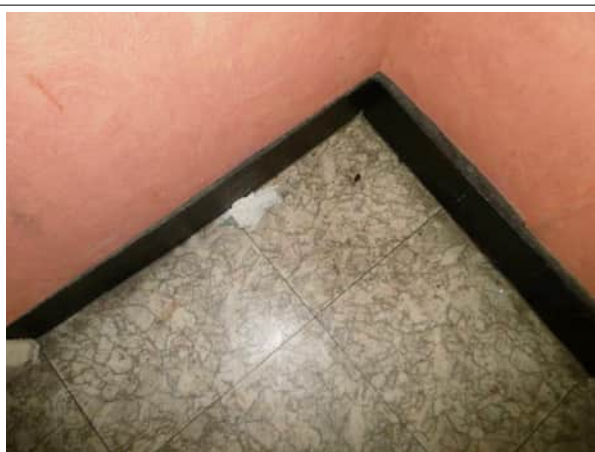
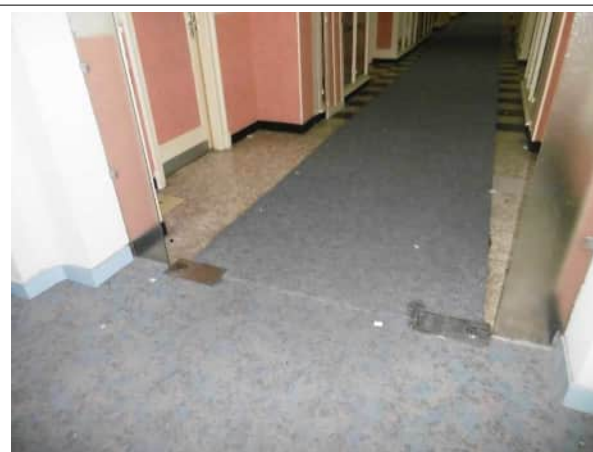
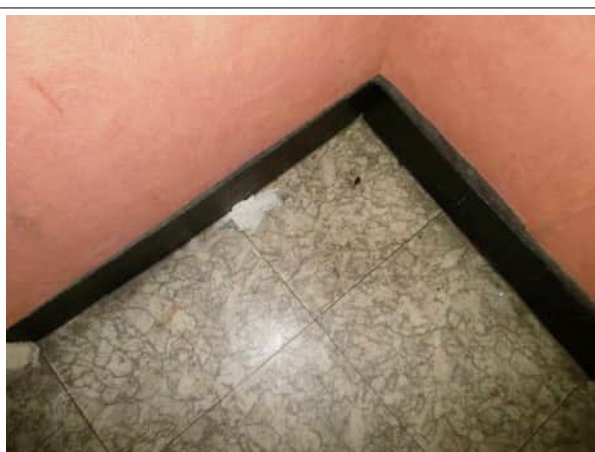
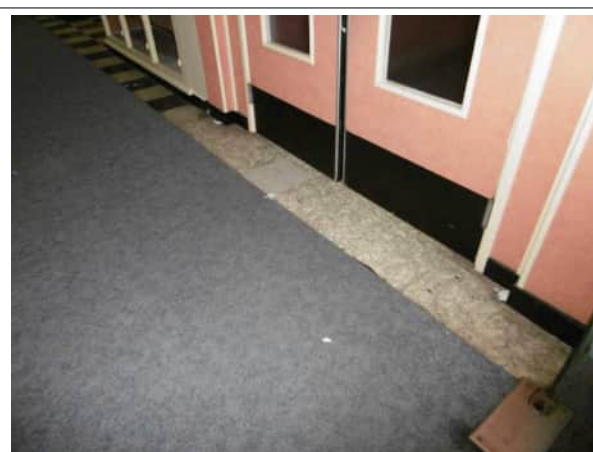
Prélèvement - P050 : Caserne Vandame - Bureaux 0001 / R+1  
/ Couloir 16 - Dalle de sol, Colle, Ragréage- (Absence  
d'amiante)

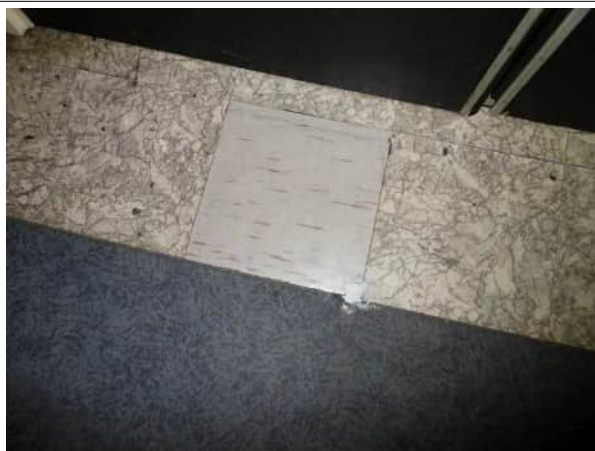
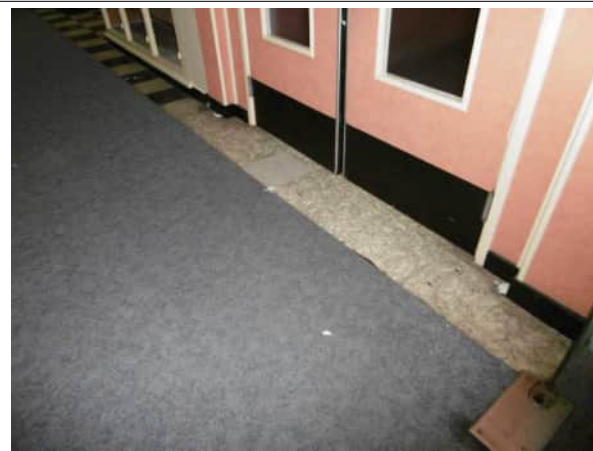
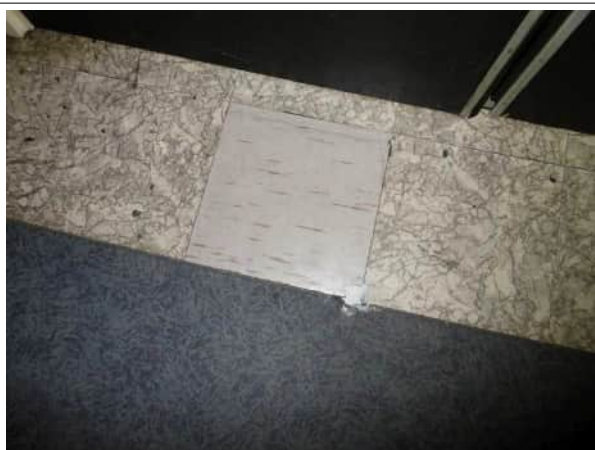
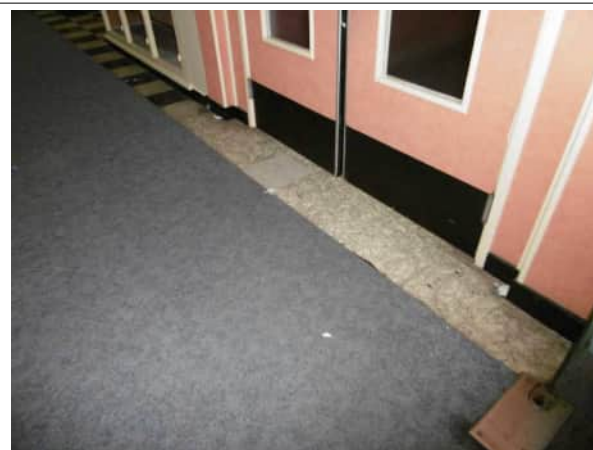
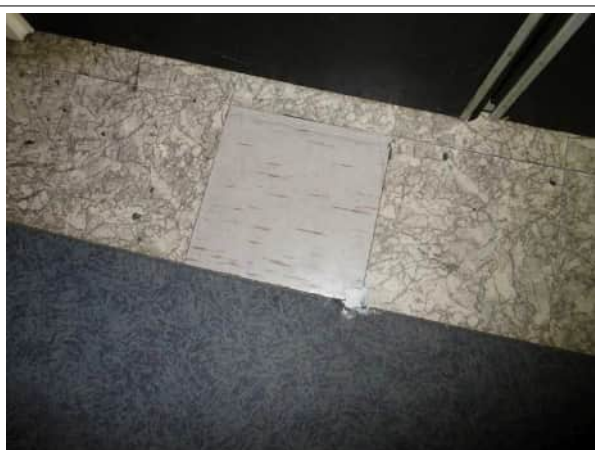
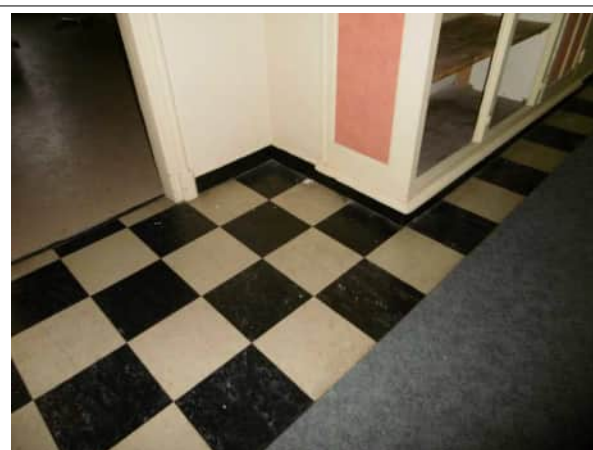
Prélèvement - P051 : Caserne Vandame - Bureaux 0001 / R+1  
/ Couloir 16 - Dalle de sol, Colle, Ragréage- (Absence  
d'amiante)

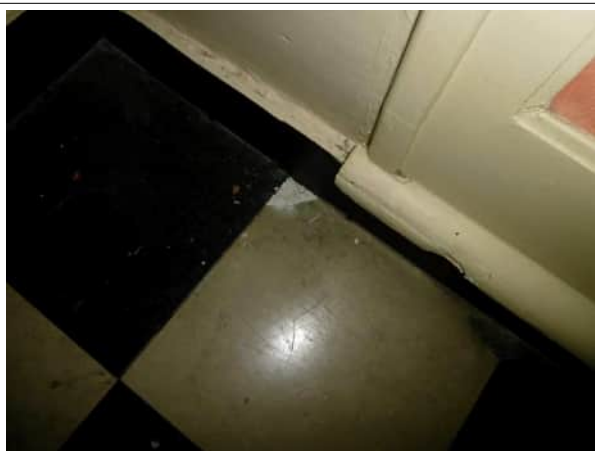
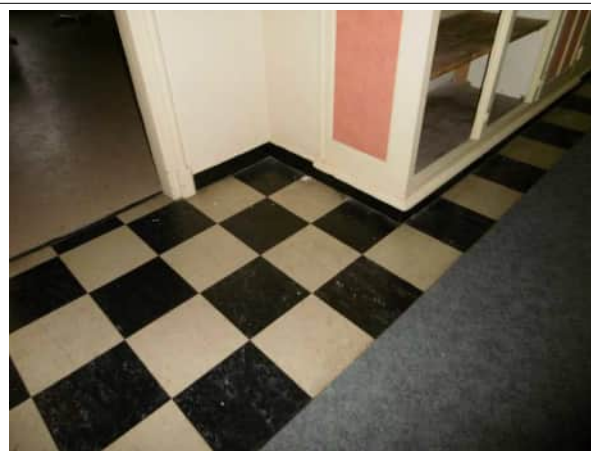
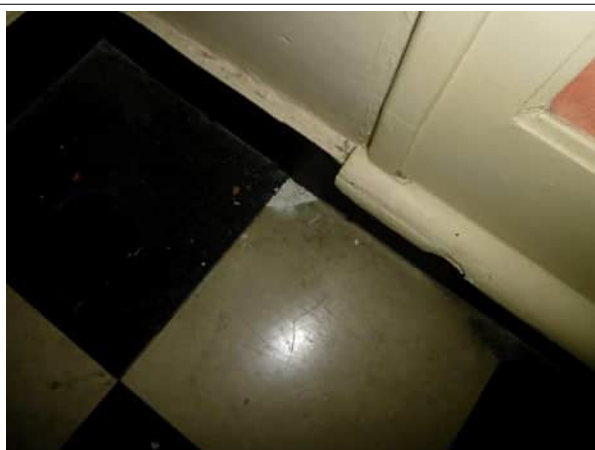
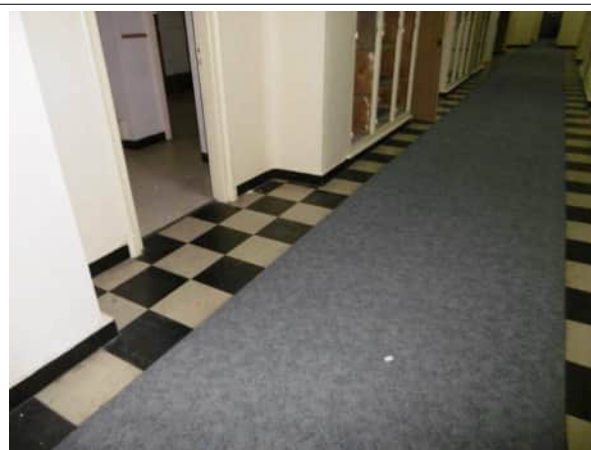
Prélèvement - P052 : Caserne Vandame - Bureaux 0001 / R+1  
/ Couloir 16 - Colle, Ragréage- (Absence d'amiante)

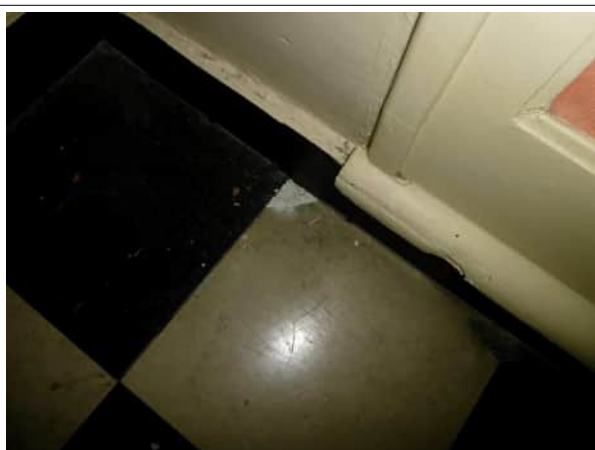
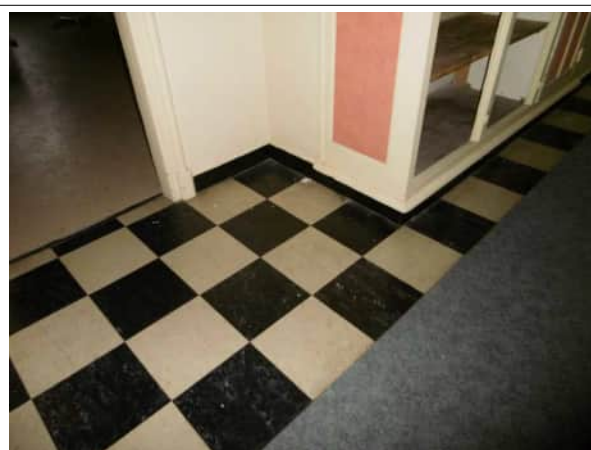
Prélèvement - P052 : Caserne Vandame - Bureaux 0001 / R+1  
/ Couloir 16 - Dalle de sol- (Présence d'amiante)

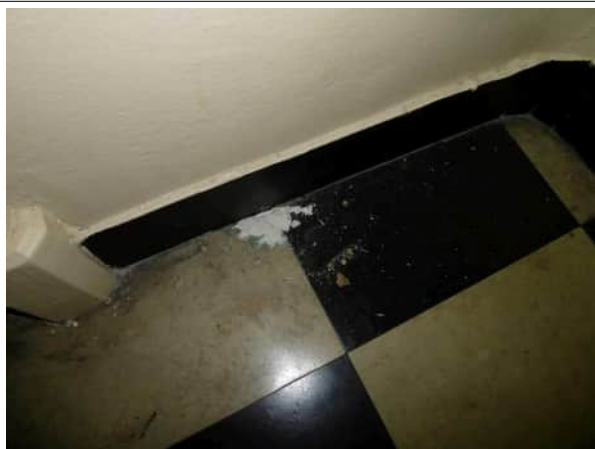
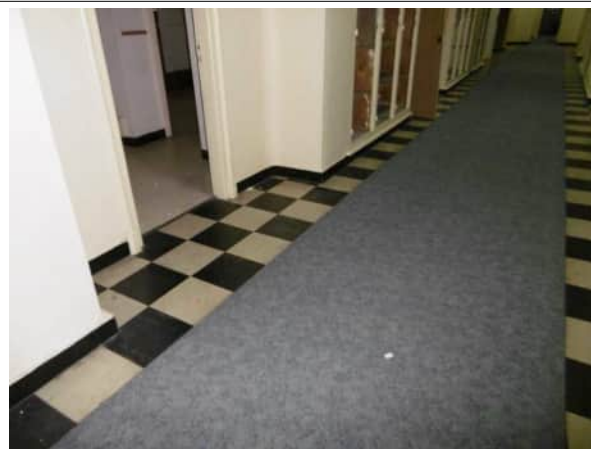
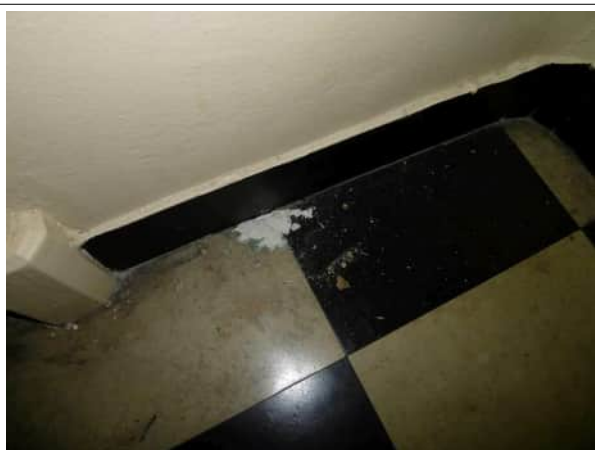
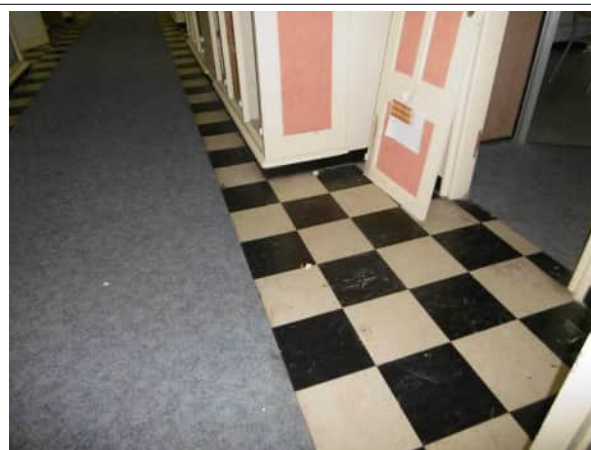
Prélèvement - P053 : Caserne Vandame - Bureaux 0001 / R+1  
/ Couloir 16 - Colle, Ragréage- (Absence d'amiante)

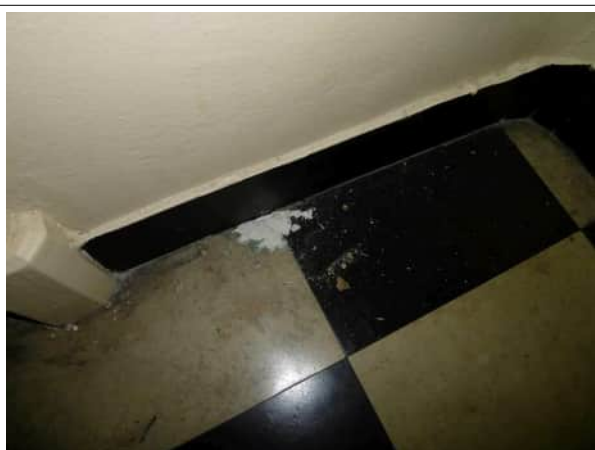
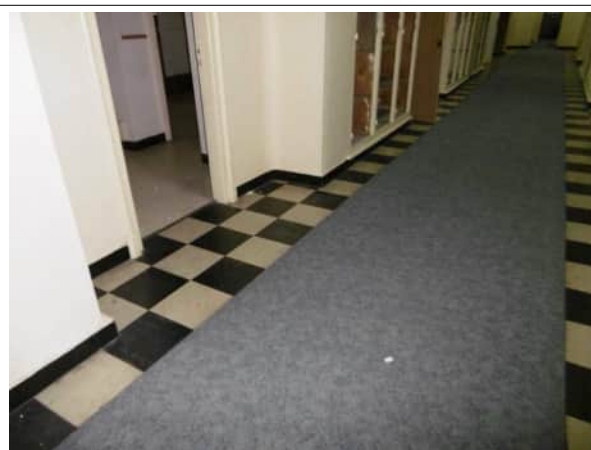
Prélèvement - P053 : Caserne Vandame - Bureaux 0001 / R+1  
/ Couloir 16 - Dalle de sol- (Présence d'amiante)

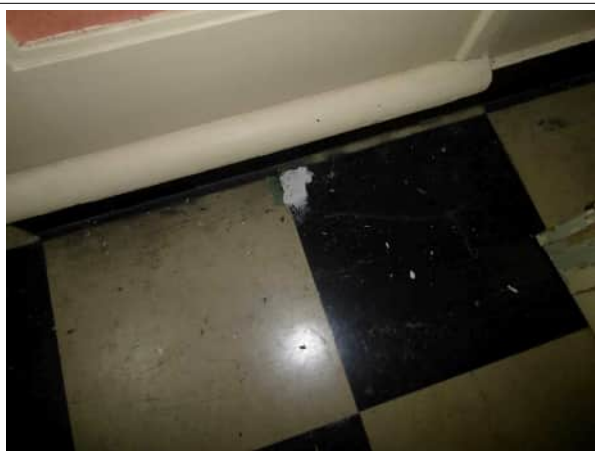
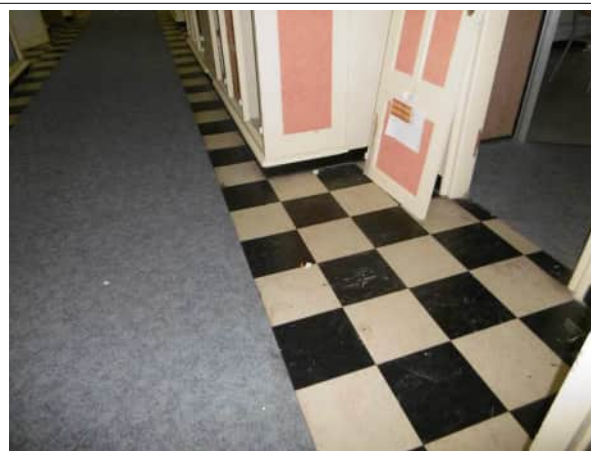
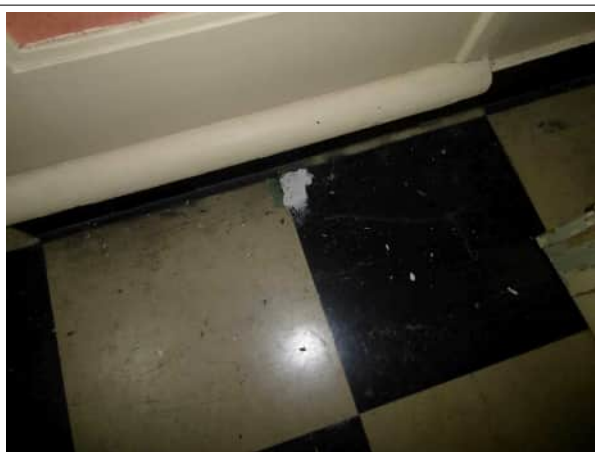
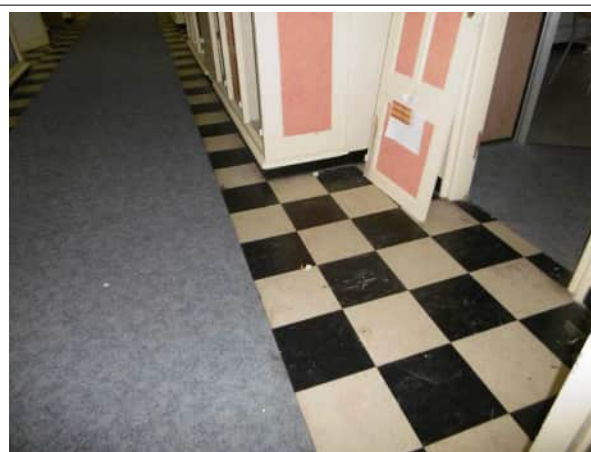
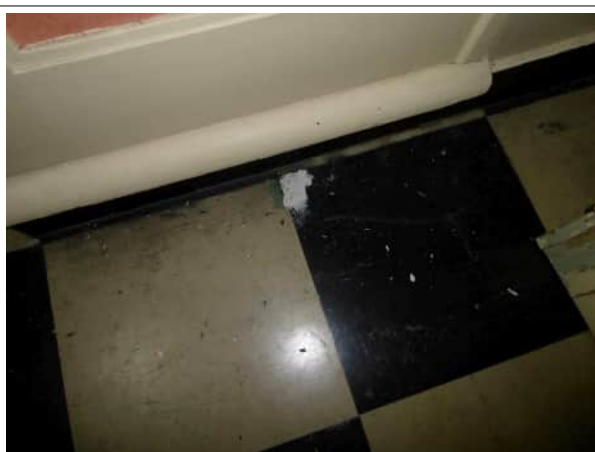
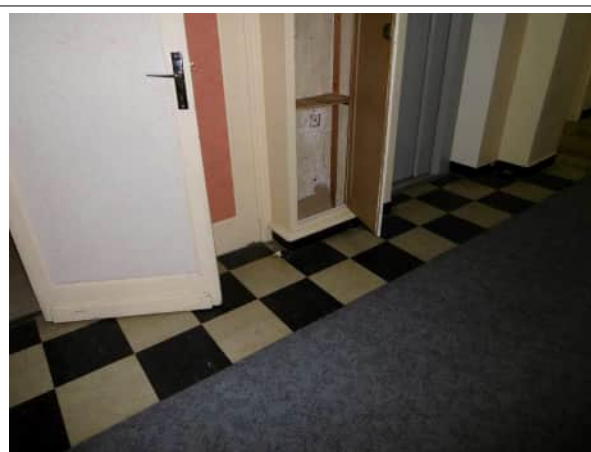
Prélèvement - P054 : Caserne Vandame - Bureaux 0001 / R+1  
/ Couloir 16 - Dalle de sol, Colle, Ragréage- (Présence d'amiante)

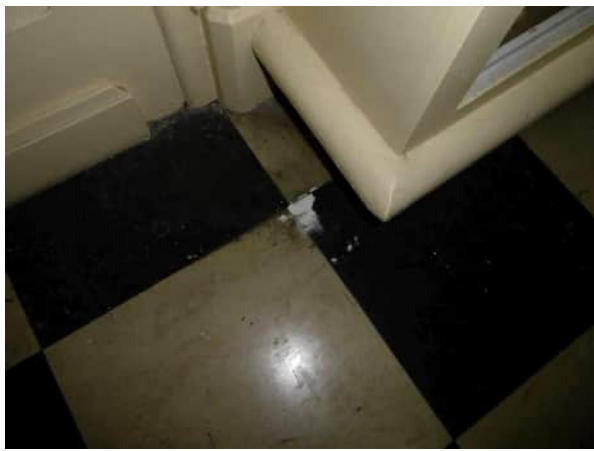
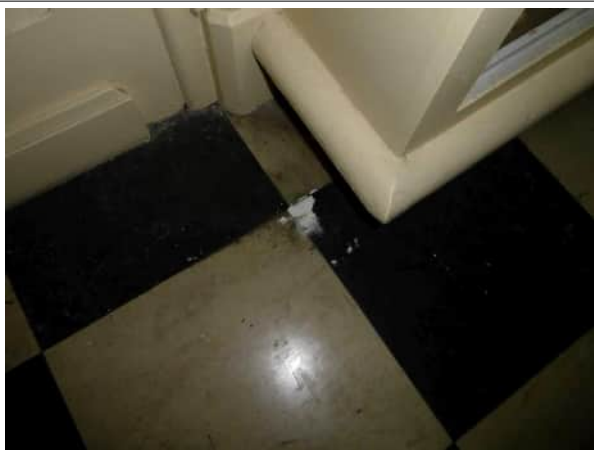
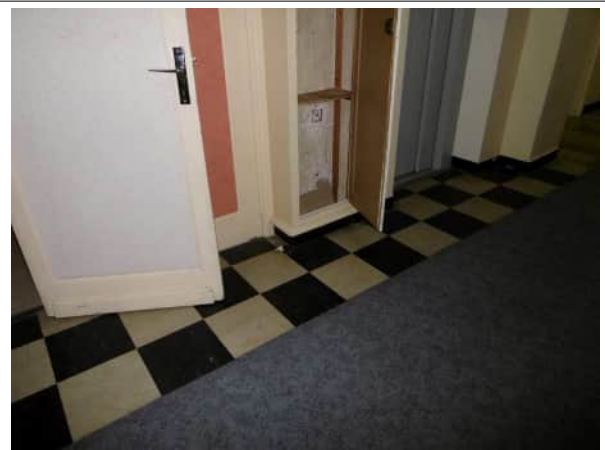
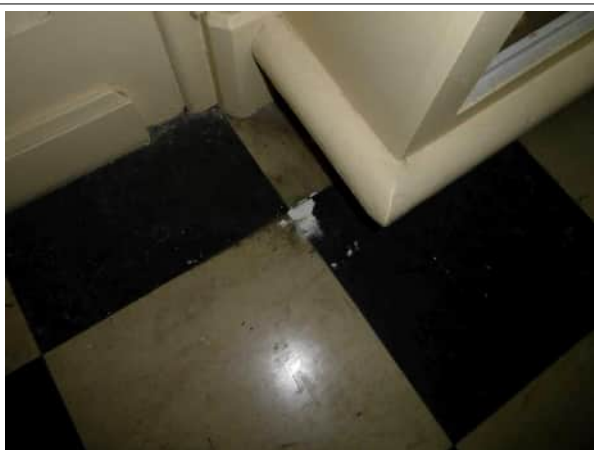
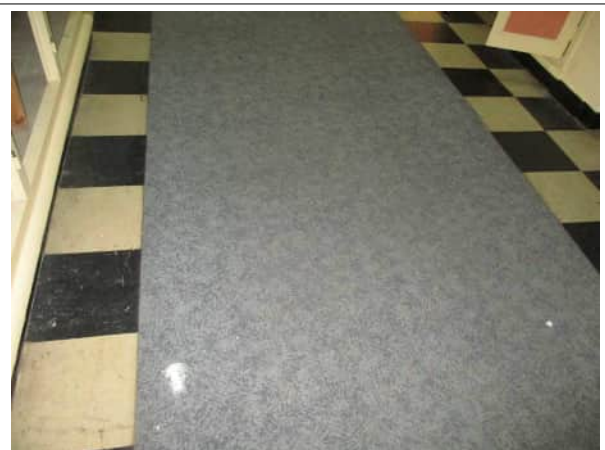
Prélèvement - P055 : Caserne Vandame - Bureaux 0001 / R+1  
/ Couloir 16 - Dalle de sol, Colle, Ragréage- (Présence  
d'amiante)

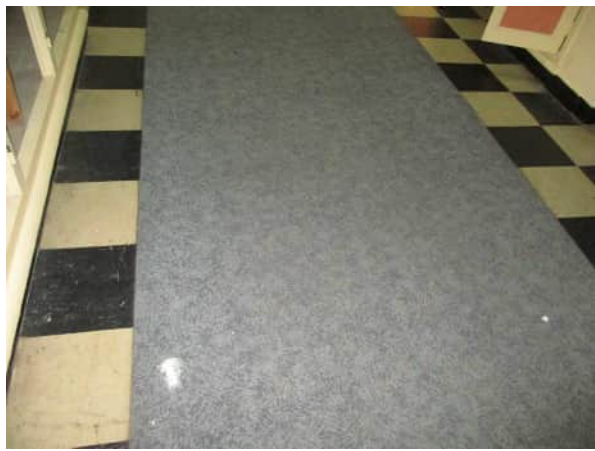
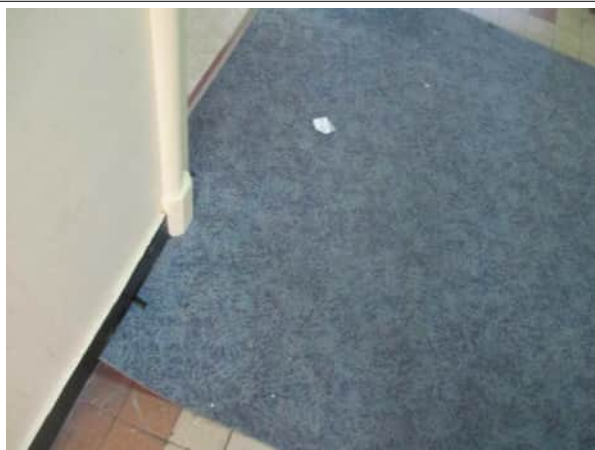
Prélèvement - P056 : Caserne Vandame - Bureaux 0001 / R+1  
/ Couloir 16 - Colle, Moquette, Ragréage- (Absence d'amiante)

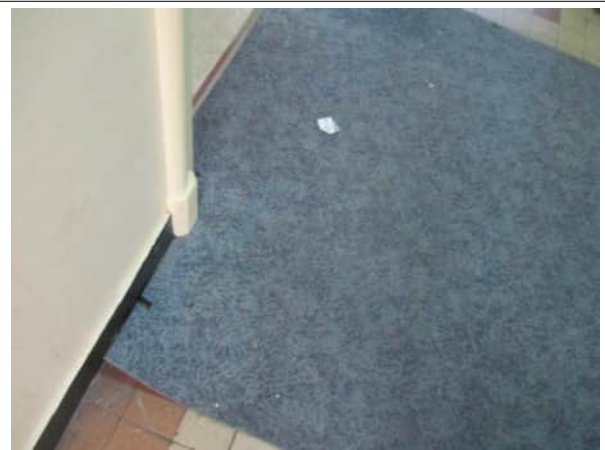
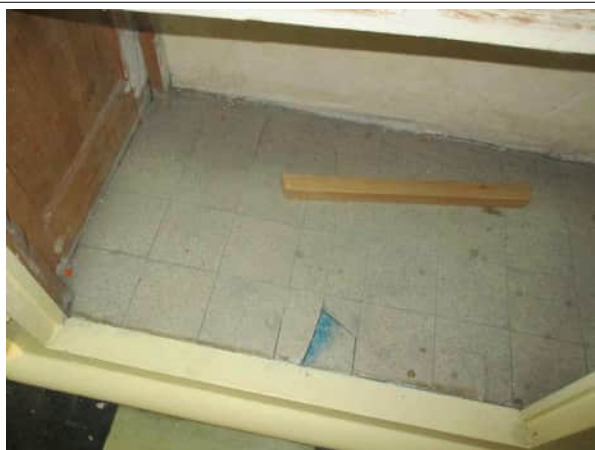
Prélèvement - P057 : Caserne Vandame - Bureaux 0001 / R+1  
/ Couloir 16 - Moquette, Colle- (Absence d'amiante)

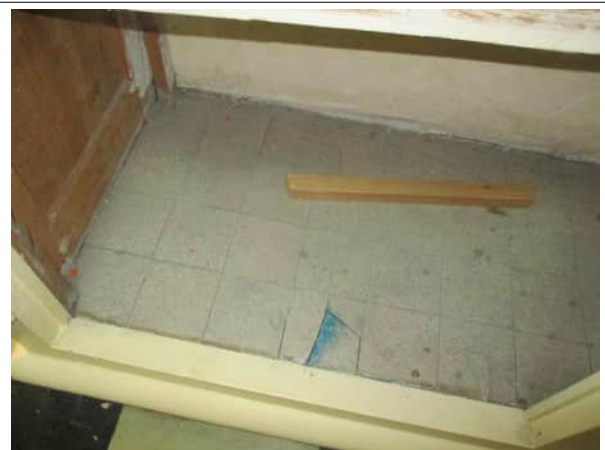
Prélèvement - P058 : Caserne Vandame - Bureaux 0001 / R+1  
/ Couloir 16 - Colle de carrelage, Ragréage- (Absence d'amiante)

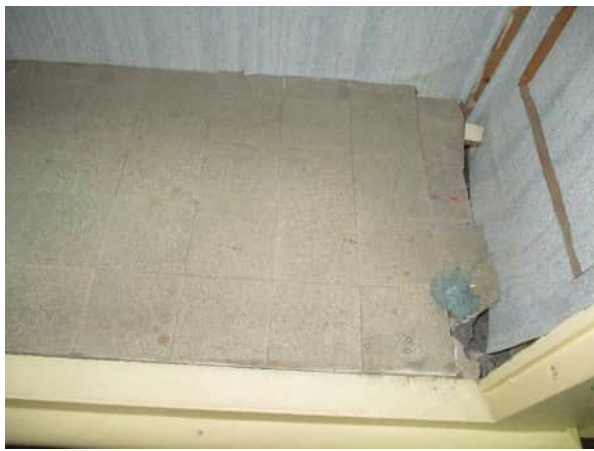
Prélèvement - P059 : Caserne Vandame - Bureaux 0001 / R+1  
/ Couloir 16 - Colle de carrelage, Ragréage- (Absence  
d'amiante)

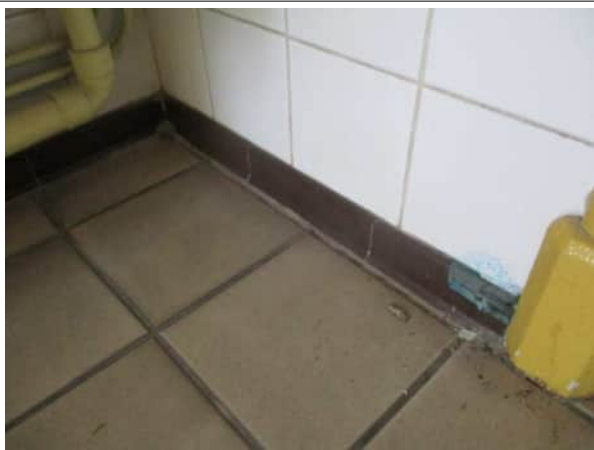
Prélèvement - P060 : Caserne Vandame - Bureaux 0001 / R+1  
/ Local 3 - Colle de plinthe- (Absence d'amiante)

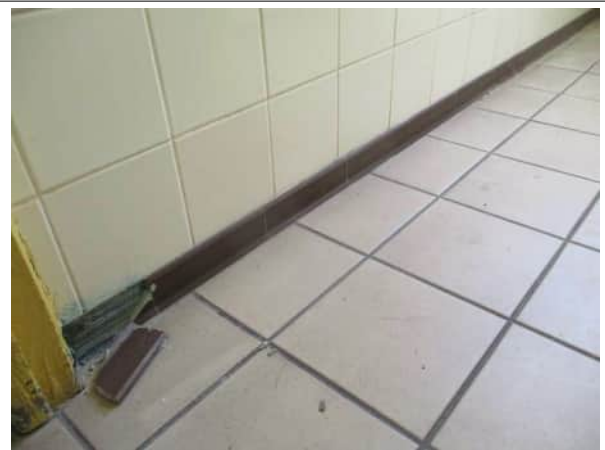
Prélèvement - P061 : Caserne Vandame - Bureaux 0001 / R+1  
/ Local 3 - Colle de plinthe- (Absence d'amiante)

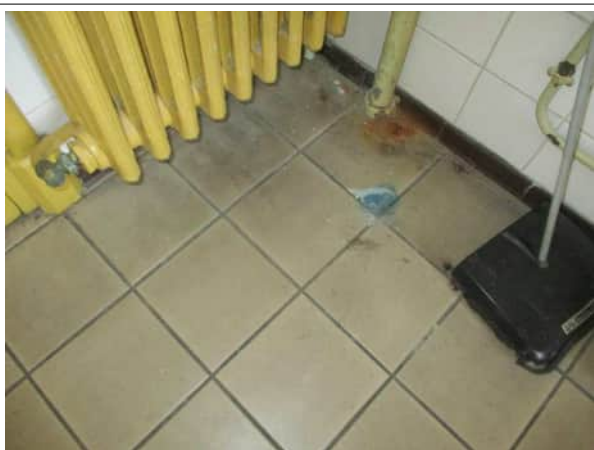
Prélèvement - P062 : Caserne Vandame - Bureaux 0001 / R+1  
/ Local 3 - Colle de carrelage, Ragréage, Joint de carrelage-  
(Absence d'amiante)

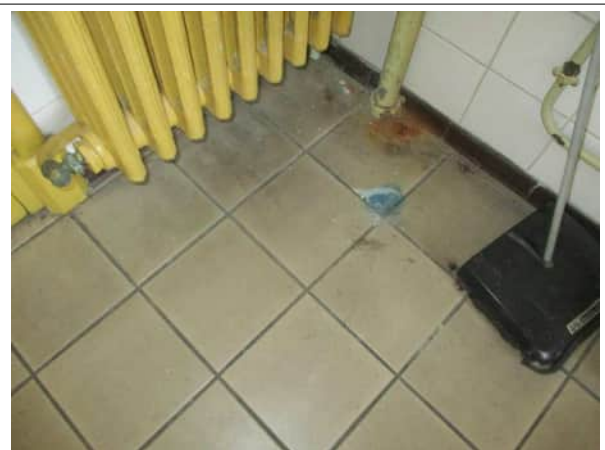
Prélèvement - P062 : Caserne Vandame - Bureaux 0001 / R+1  
/ Local 3 - Colle de carrelage, Ragréage, Joint de carrelage-  
(Absence d'amiante)

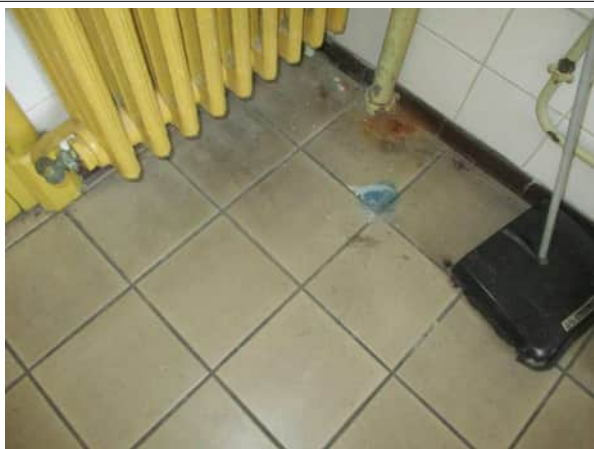
Prélèvement - P062 : Caserne Vandame - Bureaux 0001 / R+1  
/ Local 3 - Colle de carrelage, Ragréage, Joint de carrelage-  
(Absence d'amiante)

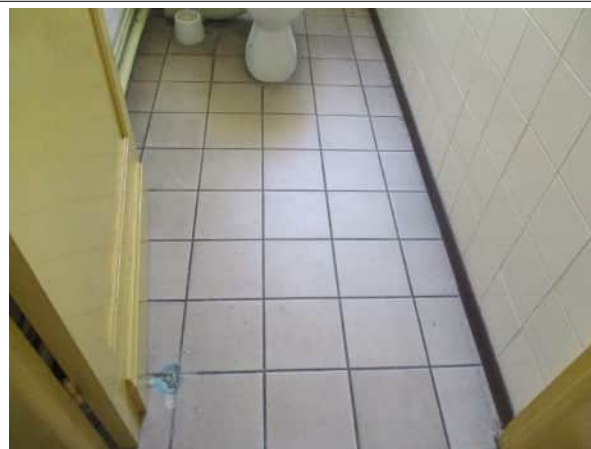
Prélèvement - P063 : Caserne Vandame - Bureaux 0001 / R+1  
/ Local 3 - Colle de carrelage, Ragréage, Joint de carrelage-  
(Absence d'amiante)

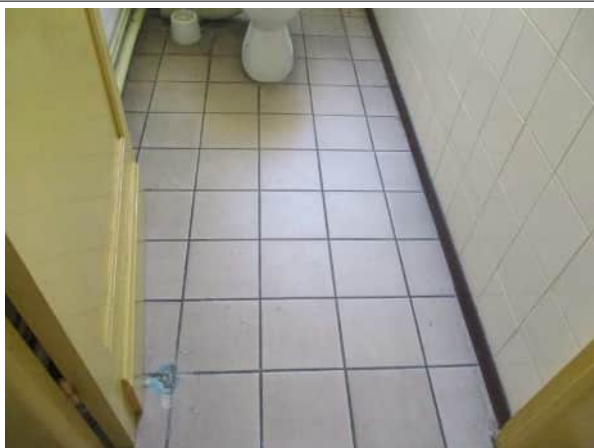
Prélèvement - P063 : Caserne Vandame - Bureaux 0001 / R+1  
/ Local 3 - Colle de carrelage, Ragréage, Joint de carrelage-  
(Absence d'amiante)

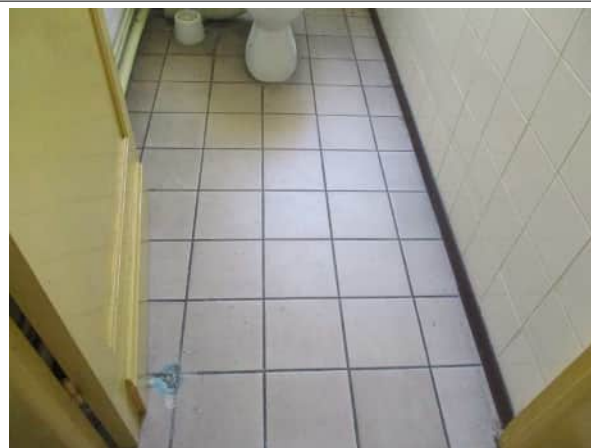
Prélèvement - P063 : Caserne Vandame - Bureaux 0001 / R+1  
/ Local 3 - Colle de carrelage, Ragréage, Joint de carrelage-  
(Absence d'amiante)

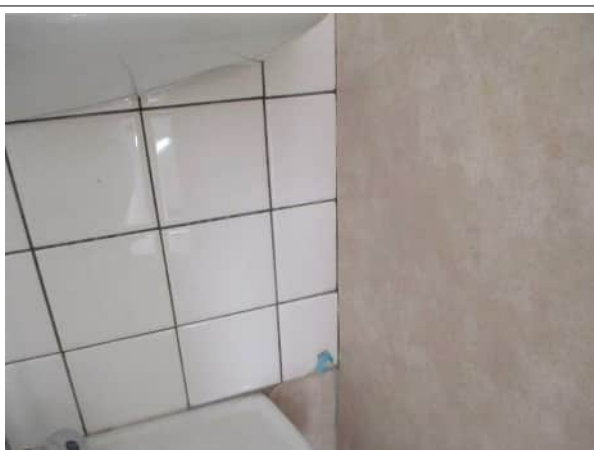
Prélèvement - P064 : Caserne Vandame - Bureaux 0001 / R+1  
/ Local 4 - Colle de faïence, Joint de faïence- (Absence  
d'amiante)

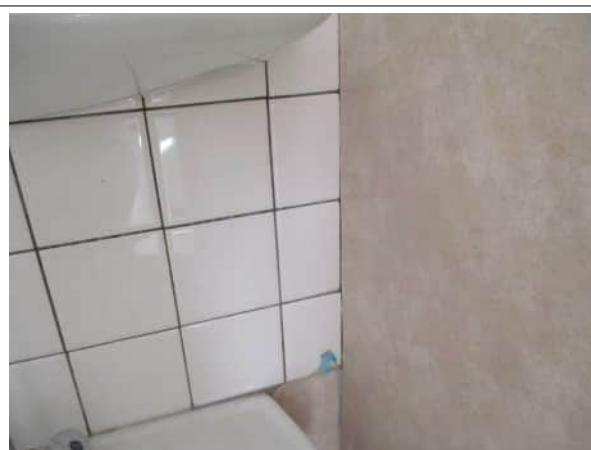
Prélèvement - P064 : Caserne Vandame - Bureaux 0001 / R+1  
/ Local 4 - Colle de faïence, Joint de faïence- (Absence  
d'amiante)

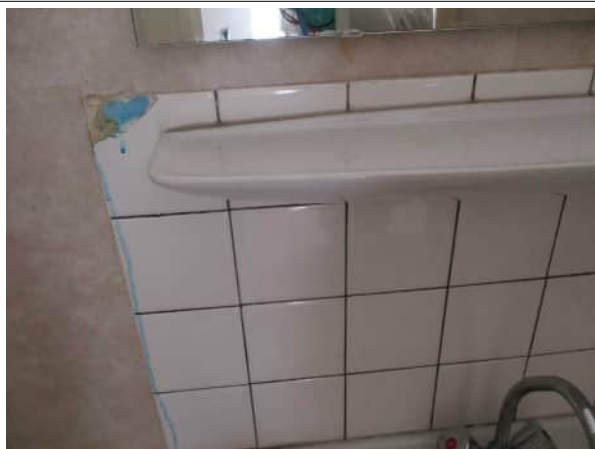
Prélèvement - P065 : Caserne Vandame - Bureaux 0001 / R+1  
/ Local 4 - Colle de plinthe, Joint de plinthe- (Absence  
d'amiante)

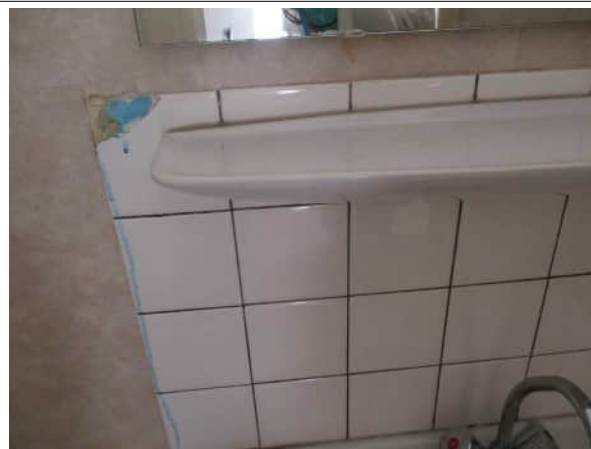
Prélèvement - P065 : Caserne Vandame - Bureaux 0001 / R+1  
/ Local 4 - Colle de plinthe, Joint de plinthe- (Absence  
d'amiante)

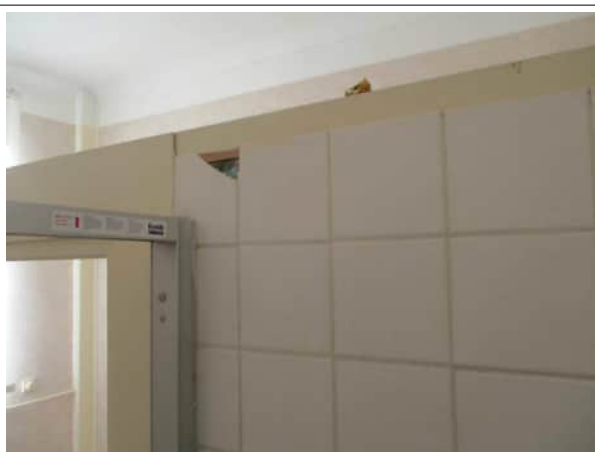
Prélèvement - P066 : Caserne Vandame - Bureaux 0001 / R+1  
/ Local 4 - Colle de faïence, Joint de faïence- (Absence  
d'amiante)

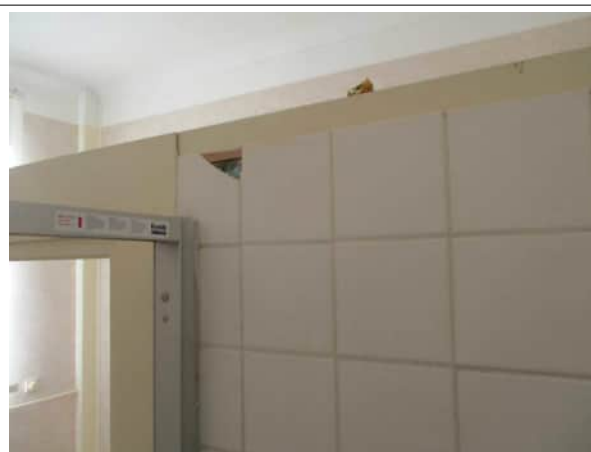
Prélèvement - P066 : Caserne Vandame - Bureaux 0001 / R+1  
/ Local 4 - Colle de faïence, Joint de faïence- (Absence  
d'amiante)

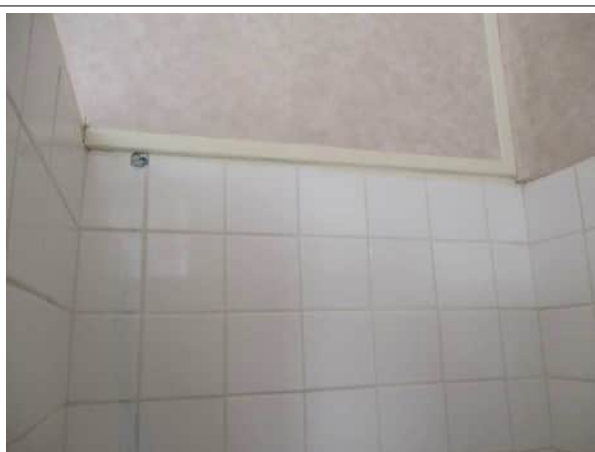
Prélèvement - P067 : Caserne Vandame - Bureaux 0001 / R+1  
/ Local 4 - Colle de faïence, Joint de faïence- (Absence  
d'amiante)

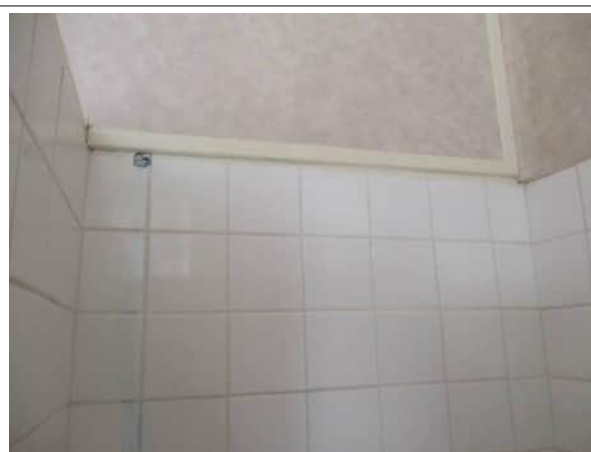
Prélèvement - P067 : Caserne Vandame - Bureaux 0001 / R+1  
/ Local 4 - Colle de faïence, Joint de faïence- (Absence  
d'amiante)

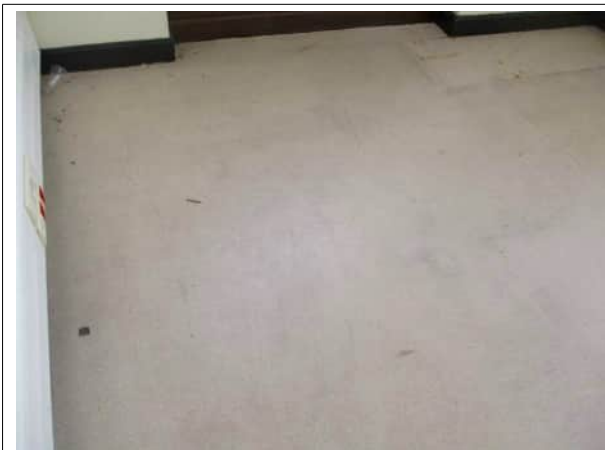
Prélèvement - P068 : Caserne Vandame - Bureaux 0001 / R+1  
/ Bureau 5 - Colle, Lé plastique- (Absence d'amiante)

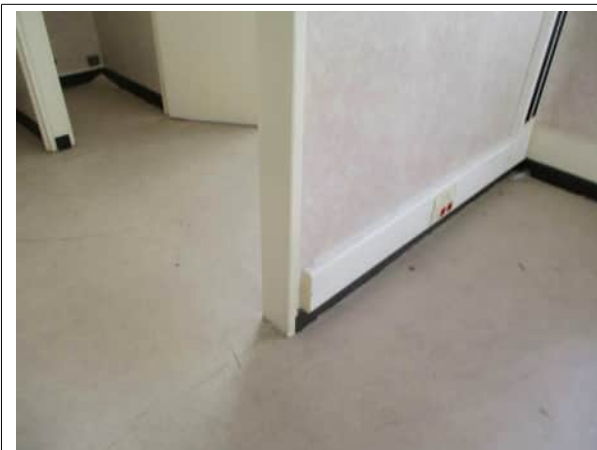
Prélèvement - P068 : Caserne Vandame - Bureaux 0001 / R+1  
/ Bureau 5 - Colle, Lé plastique- (Absence d'amiante)

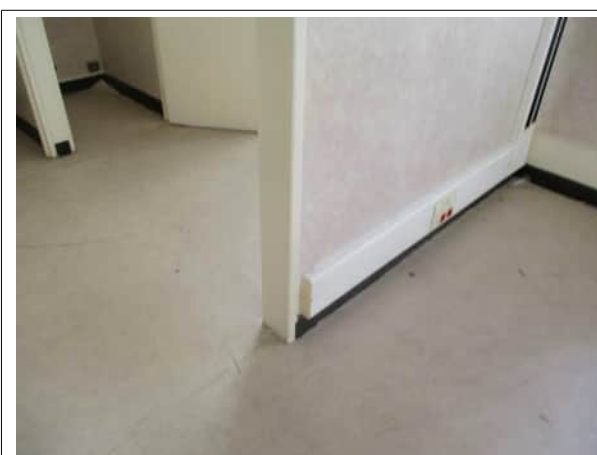
Prélèvement - P068 : Caserne Vandame - Bureaux 0001 / R+1  
/ Bureau 5 - Colle, Lé plastique- (Absence d'amiante)

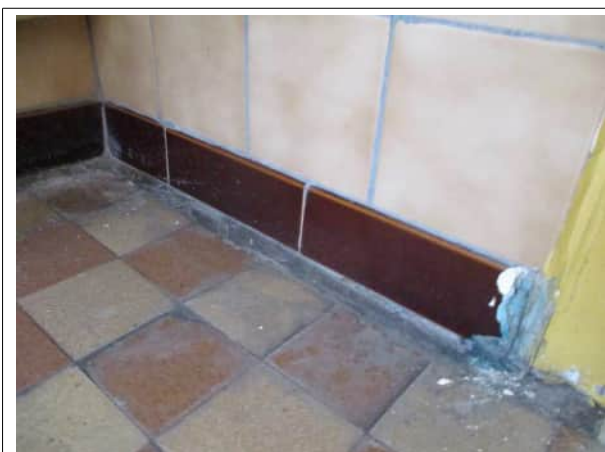
Prélèvement - P069 : Caserne Vandame - Bureaux 0001 / R+1  
/ Local 11 - Colle de plinthe, Joint de plinthe- (Absence d'amiante)

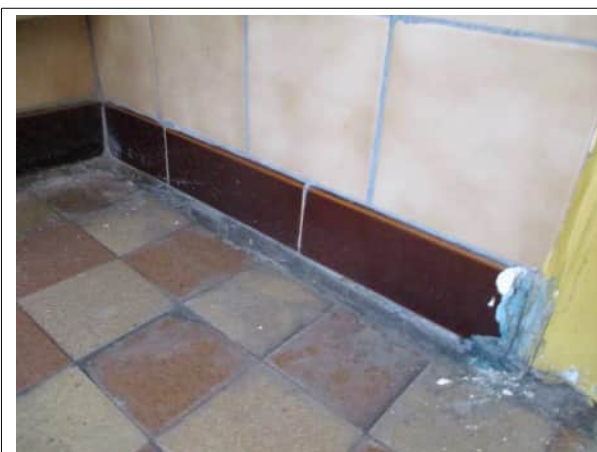
Prélèvement - P069 : Caserne Vandame - Bureaux 0001 / R+1  
/ Local 11 - Colle de plinthe, Joint de plinthe- (Absence d'amiante)

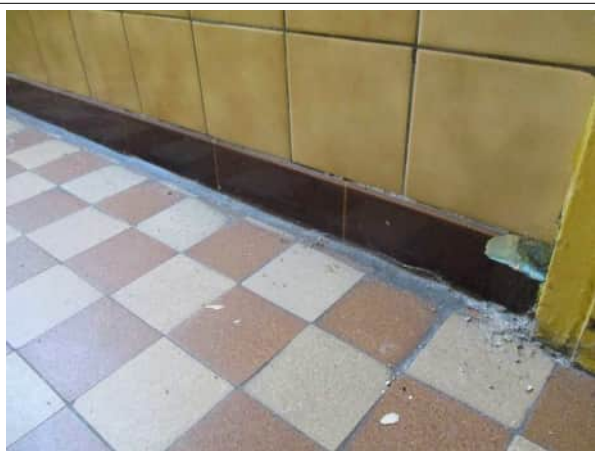
Prélèvement - P070 : Caserne Vandame - Bureaux 0001 / R+1  
/ Local 11 - Colle de plinthe, Joint de plinthe- (Absence  
d'amiante)

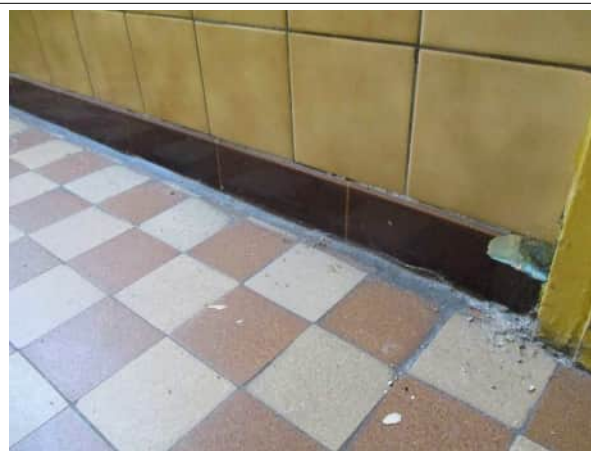
Prélèvement - P070 : Caserne Vandame - Bureaux 0001 / R+1  
/ Local 11 - Colle de plinthe, Joint de plinthe- (Absence  
d'amiante)

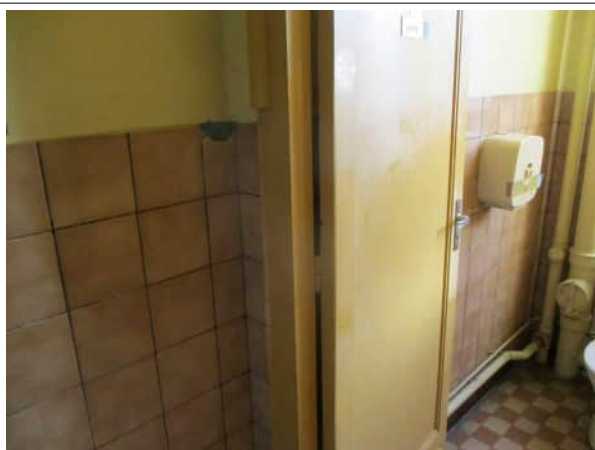
Prélèvement - P071 : Caserne Vandame - Bureaux 0001 / R+1  
/ Local 11 - Colle de faïence, Joint de faïence- (Absence  
d'amiante)

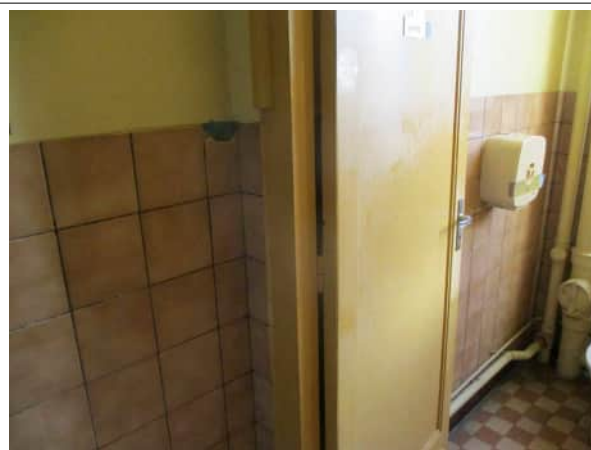
Prélèvement - P071 : Caserne Vandame - Bureaux 0001 / R+1  
/ Local 11 - Colle de faïence, Joint de faïence- (Absence  
d'amiante)

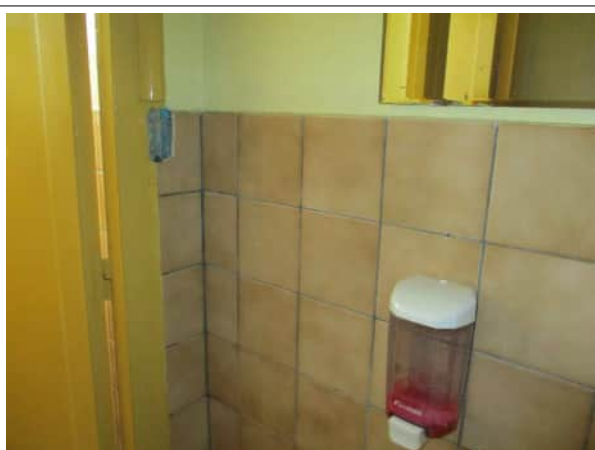
Prélèvement - P072 : Caserne Vandame - Bureaux 0001 / R+1  
/ Local 11 - Colle de faïence, Joint de faïence- (Absence  
d'amiante)

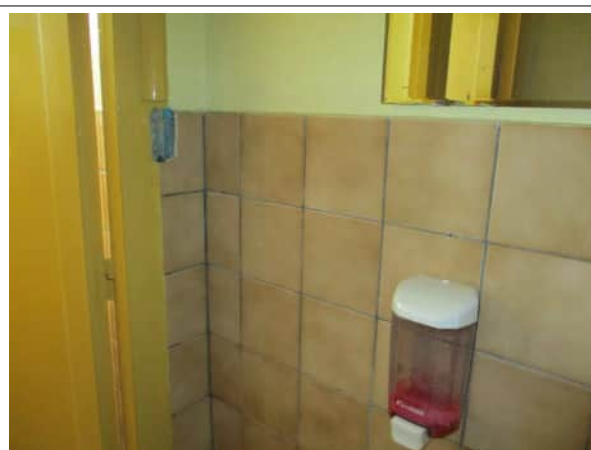
Prélèvement - P072 : Caserne Vandame - Bureaux 0001 / R+1  
/ Local 11 - Colle de faïence, Joint de faïence- (Absence  
d'amiante)

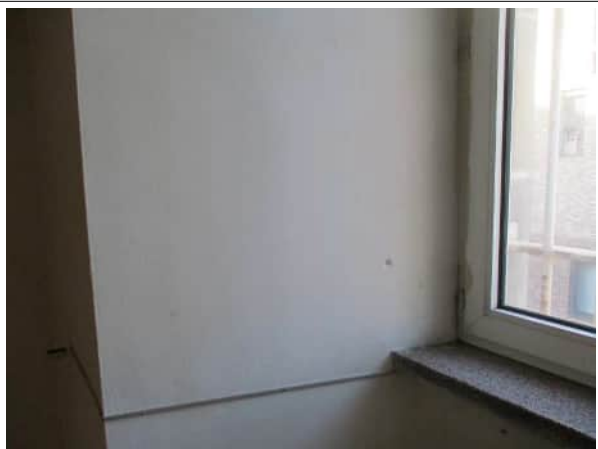
Prélèvement - P073 : Caserne Vandame - Bureaux 0001 / R+1  
/ Bureau 14 - Enduit projeté- (Absence d'amiante)

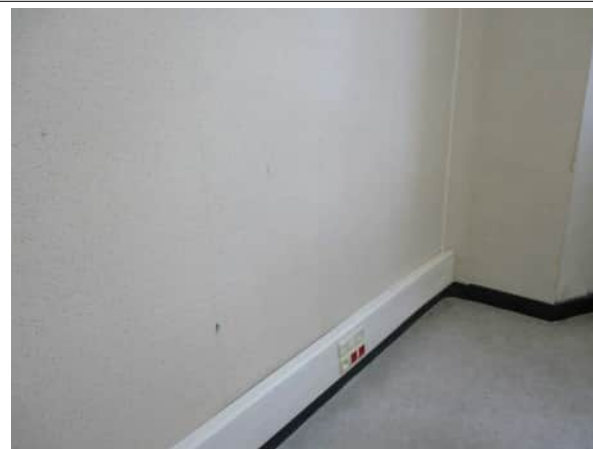
Prélèvement - P074 : Caserne Vandame - Bureaux 0001 / R+1  
/ Bureau 19 - Enduit projeté- (Absence d'amiante)

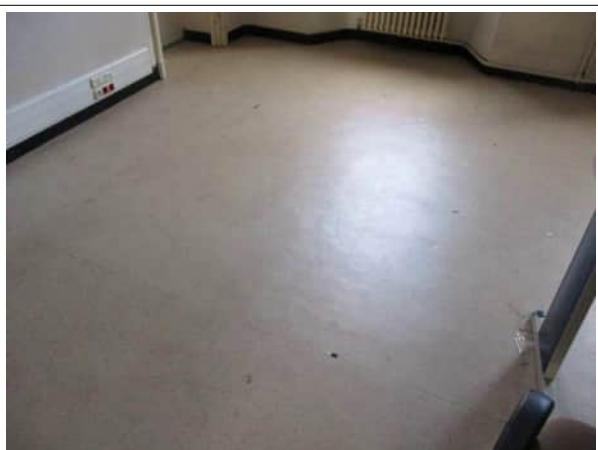
Prélèvement - P075 : Caserne Vandame - Bureaux 0001 / R+1  
/ Bureau 30 - Lé plastique, Colle- (Absence d'amiante)

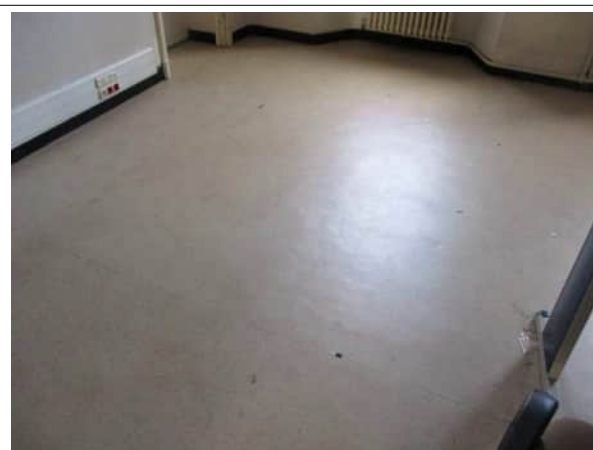
Prélèvement - P075 : Caserne Vandame - Bureaux 0001 / R+1  
/ Bureau 30 - Lé plastique, Colle- (Absence d'amiante)

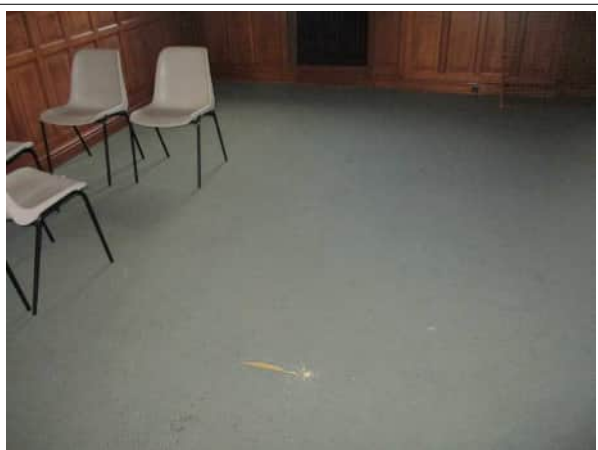
Prélèvement - P076 : Caserne Vandame - Bureaux 0001 / R+1  
/ Bureau 28 - Colle, Moquette- (Absence d'amiante)

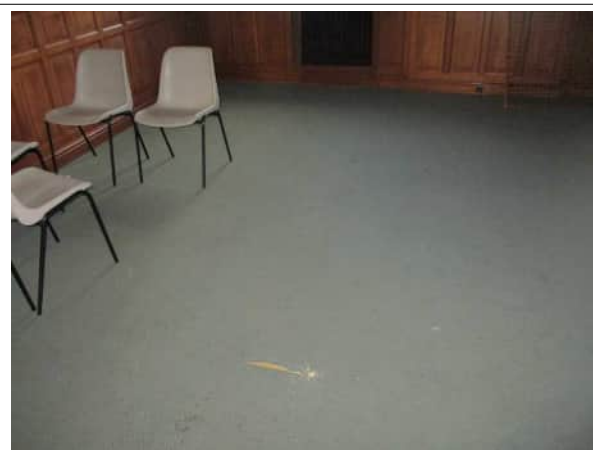
Prélèvement - P076 : Caserne Vandame - Bureaux 0001 / R+1  
/ Bureau 28 - Colle, Moquette- (Absence d'amiante)

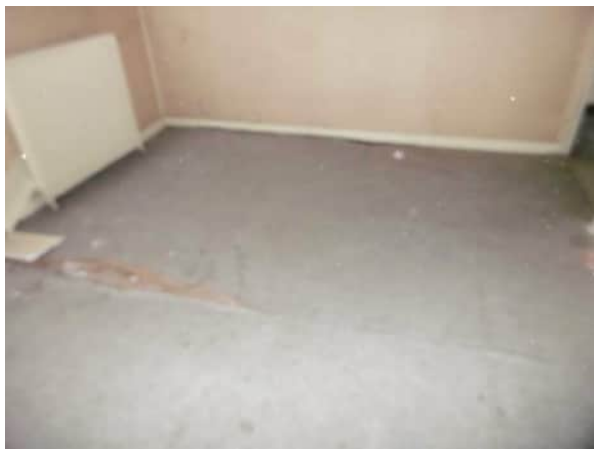
Prélèvement - P077 : Caserne Vandame - Bureaux 0001 / R+4 / Bureau 10 - Lé plastique avec sous-couche, Colle- (Absence d'amiante)

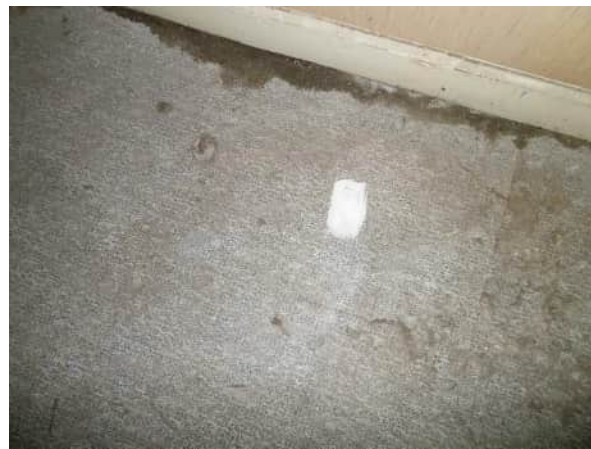
Prélèvement - P077 : Caserne Vandame - Bureaux 0001 / R+4 / Bureau 10 - Lé plastique avec sous-couche, Colle- (Absence d'amiante)

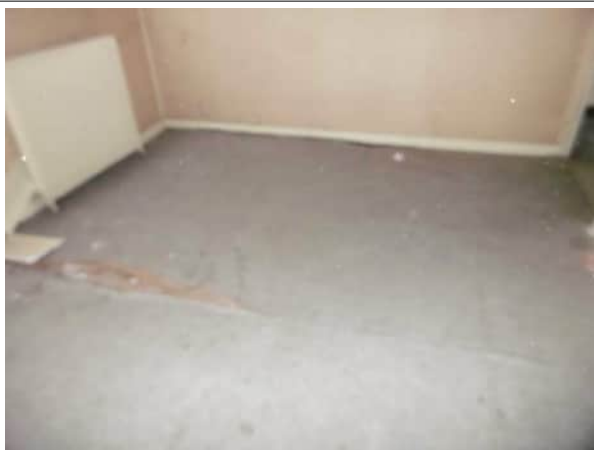
Prélèvement - P077 : Caserne Vandame - Bureaux 0001 / R+4 / Bureau 10 - Lé plastique avec sous-couche, Colle- (Absence d'amiante)

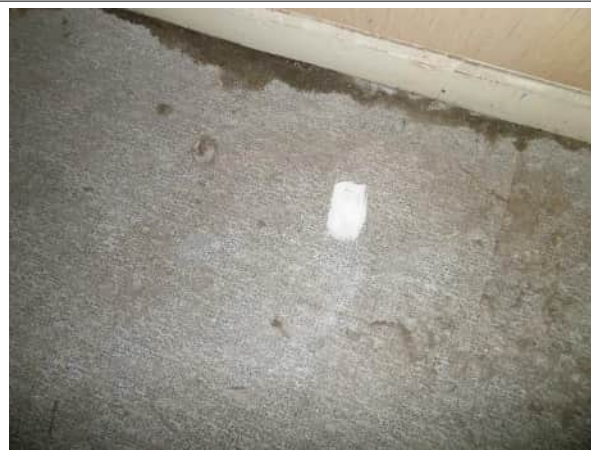
Prélèvement - P077 : Caserne Vandame - Bureaux 0001 / R+4 / Bureau 10 - Lé plastique avec sous-couche, Colle- (Absence d'amiante)

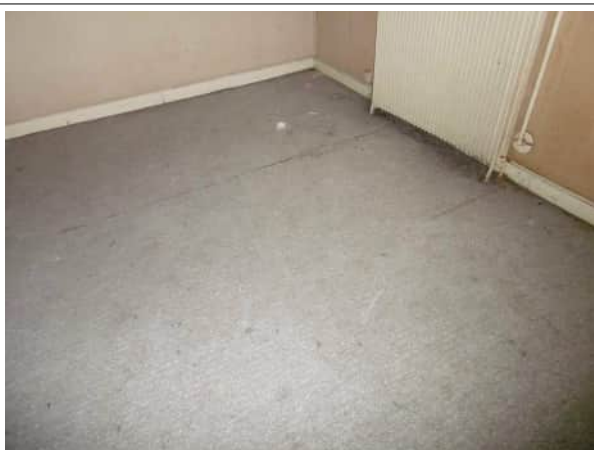
Prélèvement - P078 : Caserne Vandame - Bureaux 0001 / R+4 / Bureau 10 - Lé plastique avec sous-couche, Colle- (Absence d'amiante)
